VIRGEN DE LA ANTIGUA

Autor: Atribuida a Juan Ruiz Soriano.

Cronología: Primera mitad del siglo XVIII.

Materiales y técnica: Pintura al óleo sobre lienzo.

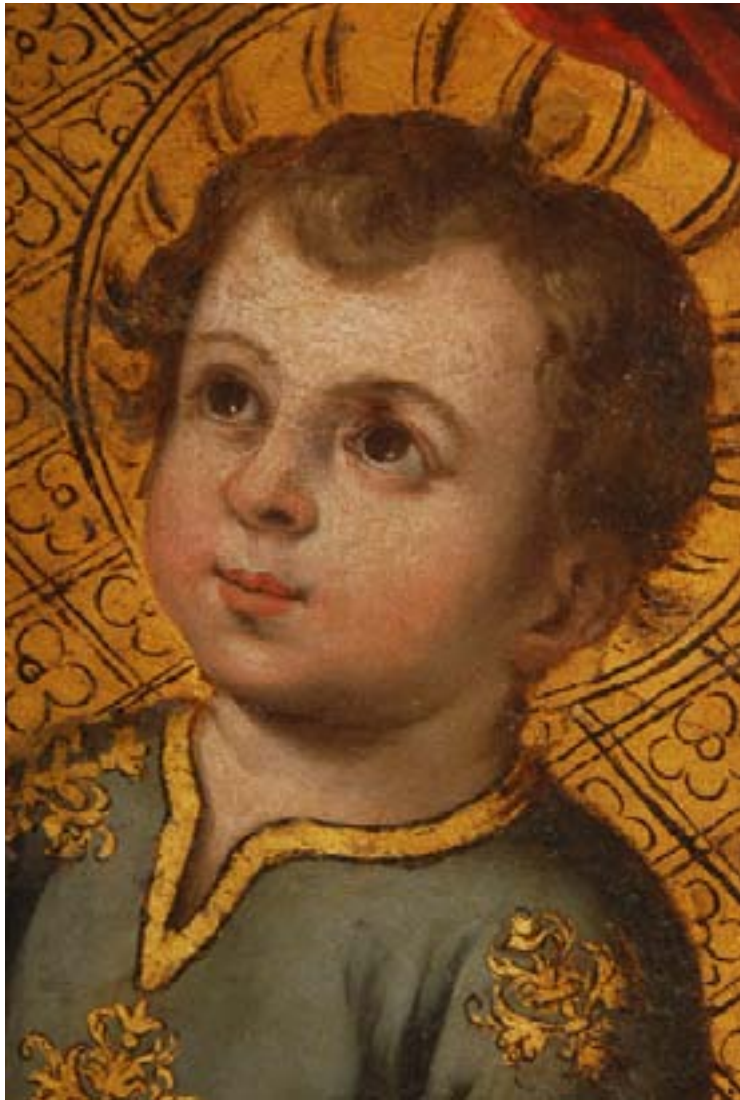
Estado inicial.

a las que ha estado sometida y las intervenciones anteriores realizadas en la obra. La restauración se justifica por la alteración cromática ocasionada por el envejecimiento y oscurecimiento del barniz, así como por las lagunas de preparación y película pictórica.

El soporte ha influido en el cuarteado de la obra, pues la construcción interna del tejido es tafetán y al ser elevada su densidad, más las contracciones y dilataciones de la tela producidas por los cambios de temperatura y humedad, ha creado un cuarteado pequeño casi en su totalidad.

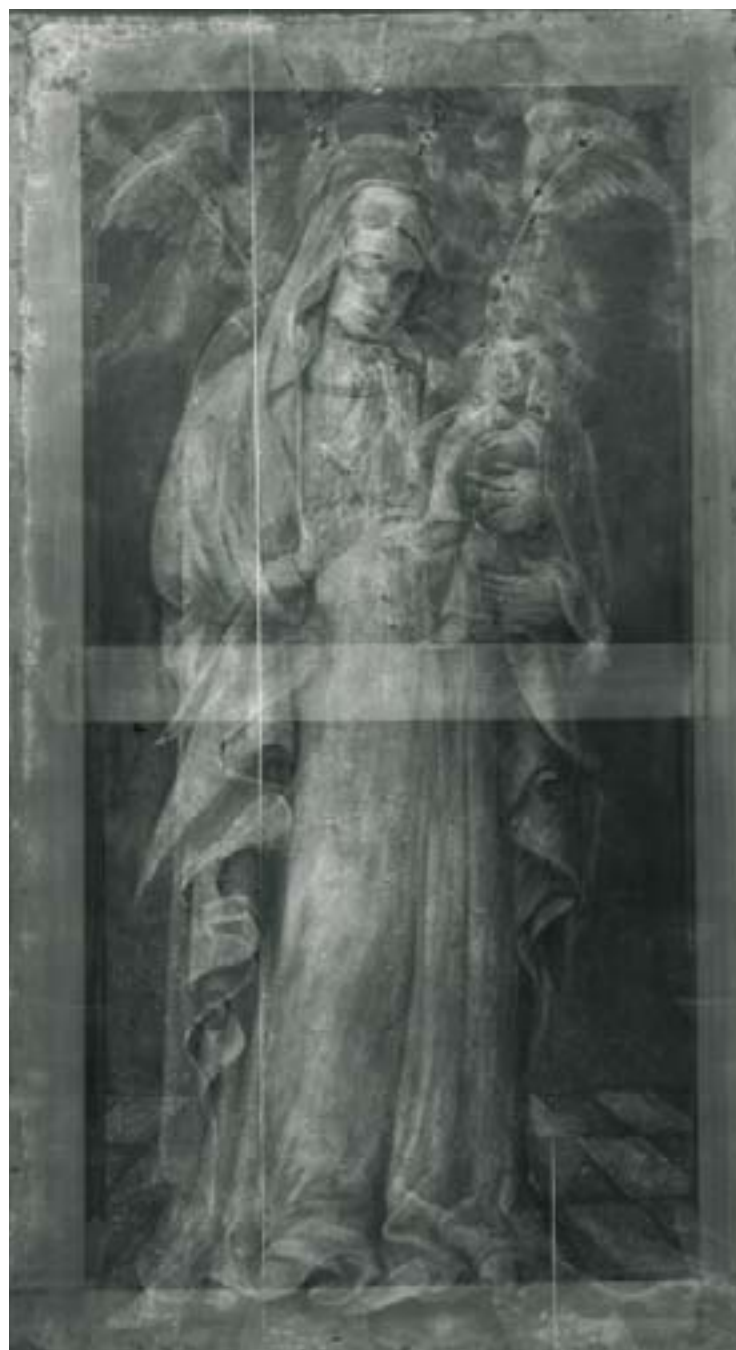
Estudio radiográfico.

El estudio radiográfico aportó una información desconocida hasta el momento de la obra, en un sustrato inferior pictórico se encuentra una Virgen y dos ángeles realizados en una época anterior, situados más elevados que los que se ven en la actualidad y de peor factura. En el fondo se aprecia la estructura arquitectónica constituida por dos columnas y un arco que envuelve a la Virgen. También se observa el aumento de formato al incluir los bordes del soporte original en las dimensiones de la obra. Tanto el aumento de formato como el ocultar con pan de oro la arquitectura corresponderían a la intervención en la que se realizó el reentelado de la obra, ya que se puede apreciar el pan de oro rebasando el borde original e invadiendo la tela del reentelado.

Respecto a la estructura del soporte se aprecia en la radiografía la construcción interna llamada tafetán de la tela original y la del reentelado. A su vez son fácilmente reconocibles las lagunas de preparación y película pictórica, así como los

escasos elementos metálicos encontrados en el bastidor, ya que el sistema de montaje del lienzo al mismo está realizado con adhesivo.

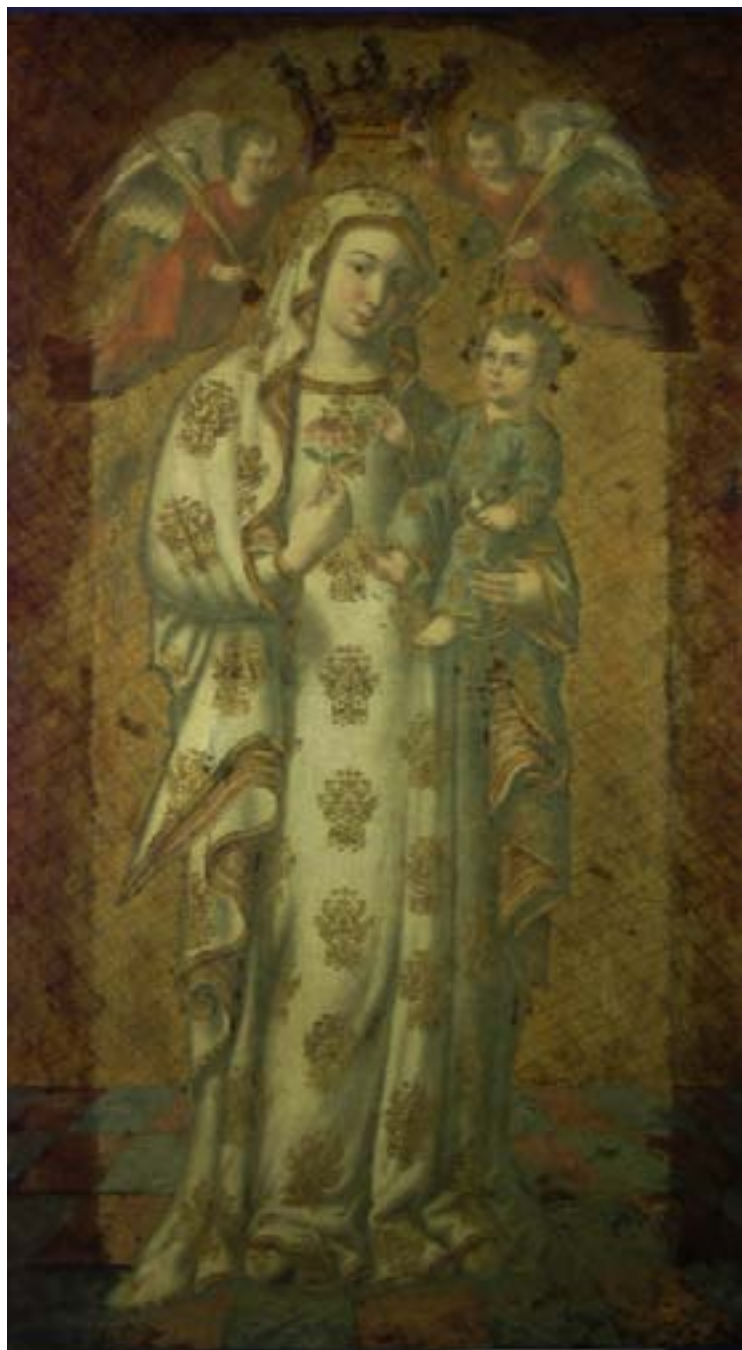
Luz ultravioleta.

Los estudios previos realizados con luz ultravioleta indicaron la extensión exacta y la localización de los repintes. En primer lugar se ve una gran banda de ellos formando un arco alrededor de la Virgen, que ocupa tanto el fondo dorado como la solería. También se encuentran en el iris de los ojos, cejas, corona y en los bordados dorados de la túnica de la Virgen.

En el Niño los retoques aparecen en el nimbo y en pequeñas zonas de la túnica. Los ángeles que sustentan la corona tienen igualmente el brazo, las puntas de las alas y la cola de las túnicas reforzadas.
