III
ACTIVIDADES
DE URGENCIA

ANUARIO ARQUEOLÓGICO
DE ANDALUCÍA / 2001

ANUARIO ARQUEOLÓGICO DE ANDALUCÍA 2001
ACTIVIDADES DE URGENCIAS
INFORMES Y MEMORIAS
Volumen I

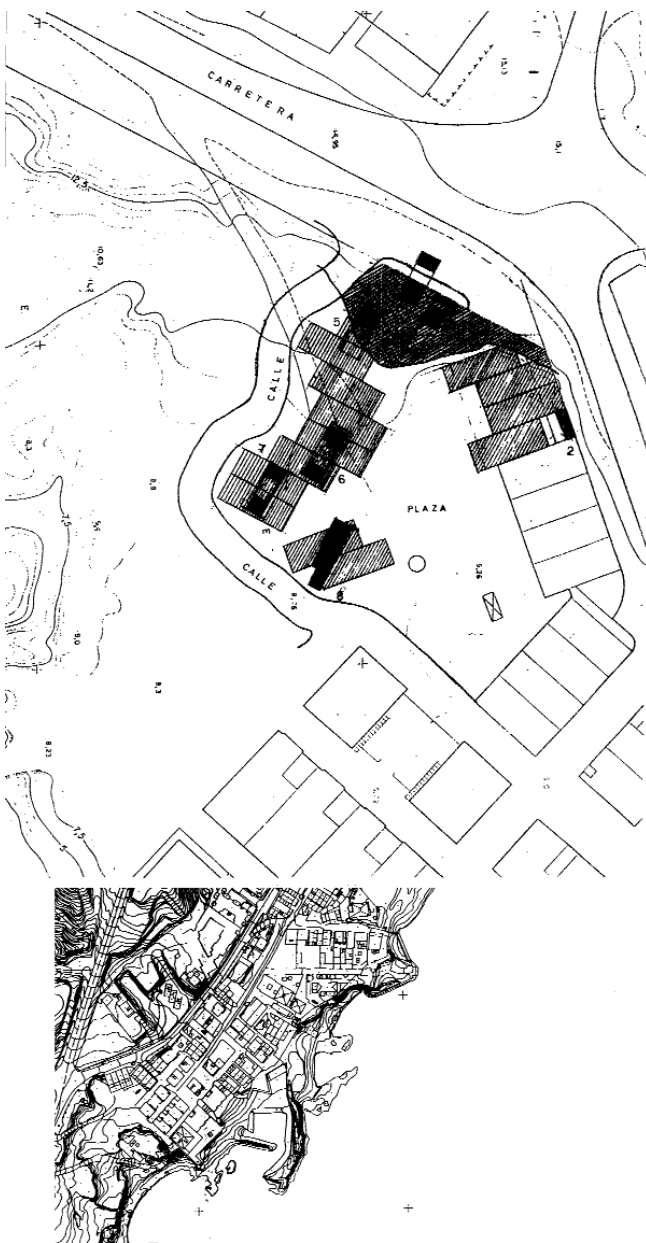
Figura 2. Planimetría de las excavaciones de urgencia de 1987

mediante un considerable desmante que nivelara toda la superficie de la parcela hasta unos 10 metros de respeto de la carretera de Villaricos a Garrucha, paralela a la cual se encuentra el área objeto de intervención. La otra zona mencionada se sitúa fuera del área delimitada como BIC, inmediatamente al Sur de la primera, en una cota más baja y aplanada, en torno a los 8 metros de altitud (fig. 2).

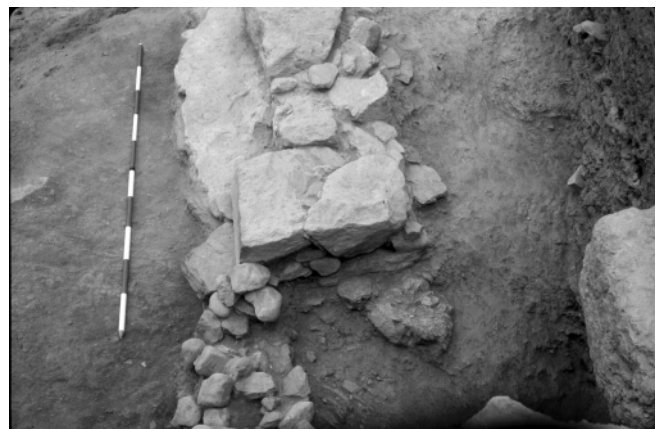
Lámina I. Estructuras del corte 2

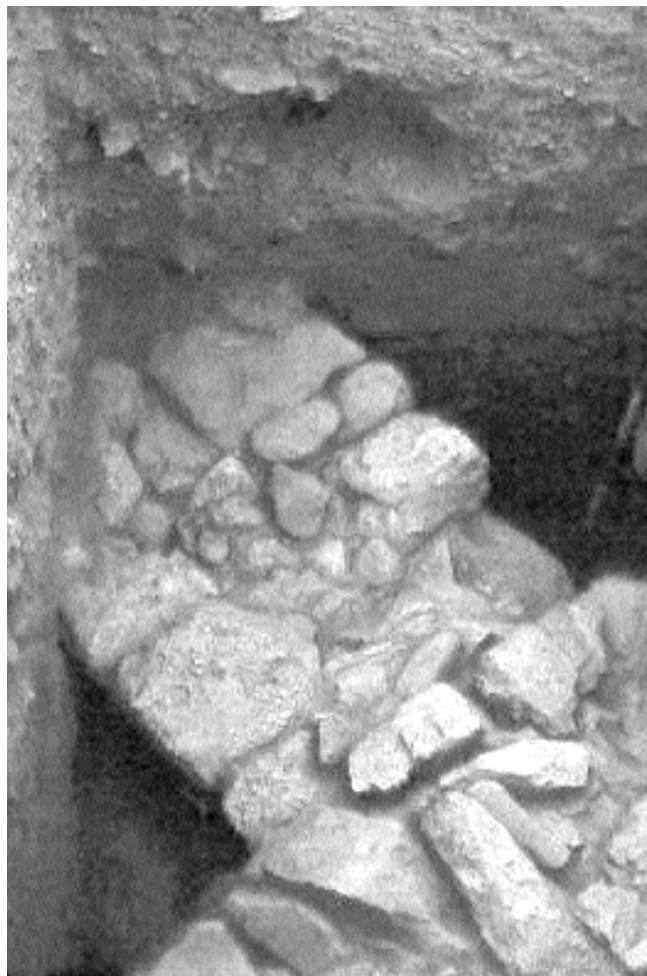
Lámina II. Estructuras del corte 4 Norte

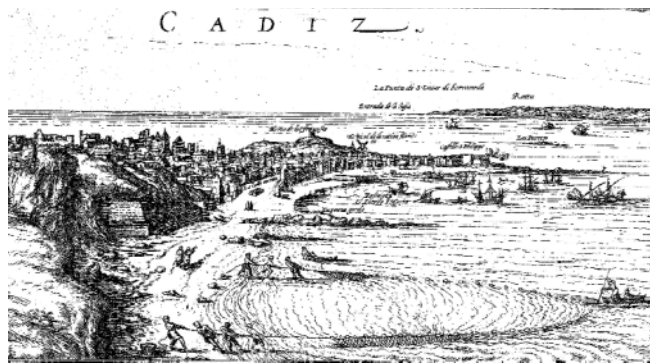
FIG. 4. Cádiz a mediados del siglo XVI. Detalle del grabado de Georges Hoefnagel datado en 1564 (Martínez López 2000). La dirección de la vista se orienta del sureste al noroeste mostrando el estado en que se hallaba la 'nueva línea costera' por el frente de la Bahía.

El espacio de la plaza de San Juan de Dios quedaba en cualquier caso delimitado frente a la Bahía teniendo un suelo sumergido cada vez menos profundo (CAD 608, CAD 609). Antes de que se elevara más este suelo para formar una planicie, hubo de darse una facies intermareal (Horozco 1591; 1598). Una lectura estratigráfica orientada desde el muelle hasta el Arco del Pópulo puede señalar a la inversa, cómo el firme de la roca discurre a poca profundidad por la zona de la plaza de San Juan de Dios, para luego desde este altozano ganar de pronto una profundidad mayor hacia la zona donde se halla el muelle actual. En los primeros grabados modernos que se conocen sobre Cádiz podemos observar todavía la fisonomía del altozano de la Corredera, frente a la mayor profundidad acuífera de la Bahía (fig. 4).

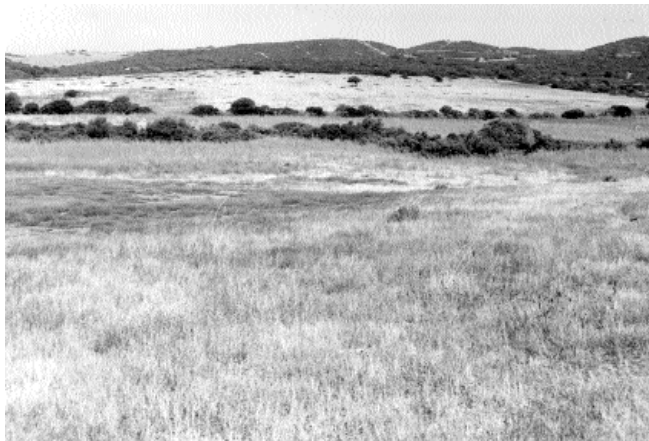
Lám. II: Vista del yacimiento de la Dehesa Jandilla.

En las proximidades de dicho yacimiento se tiene previsto la instalación del aerogenerador nº 30, que afecta, al menos parcialmente, a los restos encontrados. (Lám. II).

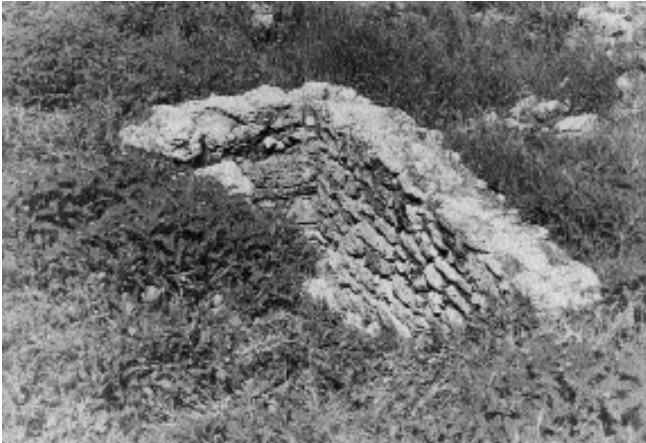
Figura 2. Pozo romano con boca rectangular acondicionada para la instalación de una rueda de pozo de tracción animal o noria. Actualmente rellena y soterrada (Parcela B). Fotografía de los años 70 cedida por la Asociación Cultural Caepionis (Chipiona).

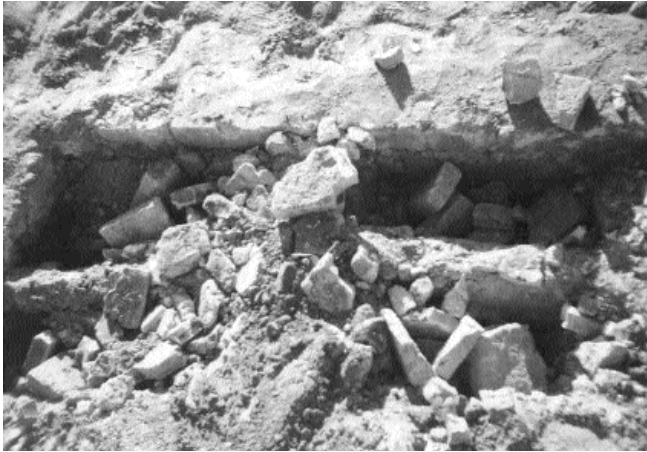
Figura 4. Pileta compartimentada afectada por los desmontes del terreno de la Parcela B (nuevo regadío) durante los años 90. Fotografía cedida por la Asociación Cultural Caepionis (Chipiona).

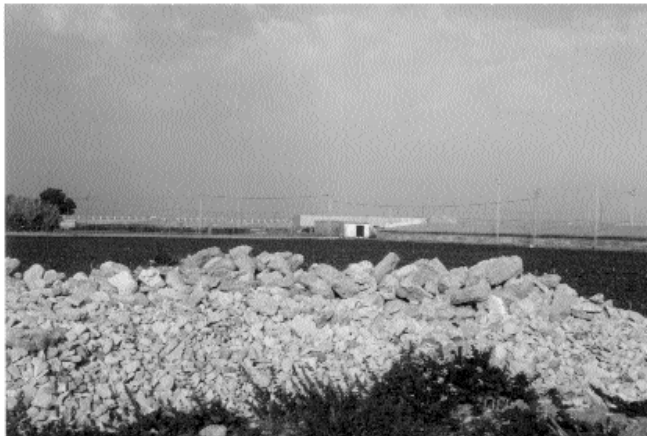
Figura 5. Gran majano testaceo originado en los años 90, situado en el enclave de las obras hidráulicas romanas y sucesor de los antiguos majanos de los años 70 (Fig. 3).

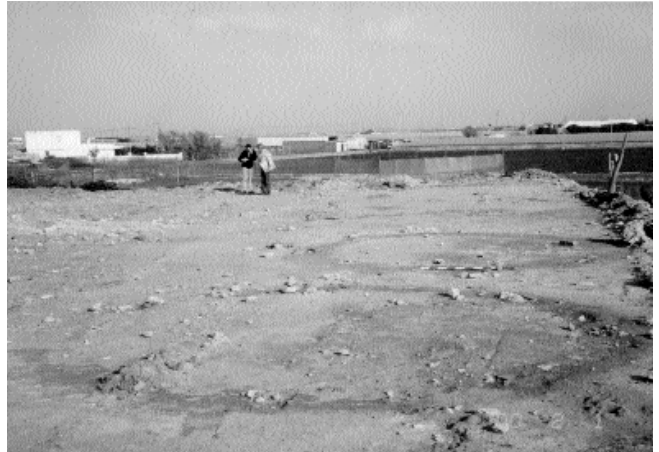
Figura 6. Con la intención de explanar el terreno para la instalación de un invernadero, una vez retirado el horizonte agrícola con una retroexcavadora en la faja de terreno de la Parcela A adjunta a la B (a la derecha de la fotografía), se dejó observar la planta de un par de hornos dispuestos en batería.

Los trabajos arqueológicos realizados en 2001 en El Olivar, de los que este artículo da primera cuenta, representan el tercer y más importante contexto para el reconocimiento del interés cultural del yacimiento arqueológico, tanto en los términos estrictamente científicos de la arqueología académica, como también en los que son oficiales de la administración de cultura y de su gestión del interés público. Dado que el yacimiento de El Olivar era ya centro de atención de colectivos y asociaciones culturales de Chipiona, las destrucciones que se iniciaban en la Parcela A no pasaron desapercibidas ni fueron desatendidas. Los trabajos de una retroexcavadora dejó ver plantas de hornos (Fig. 6), muros de piedra y diversas vasijas cerámicas completas, tales como ánforas y dolios (Fig. 7).

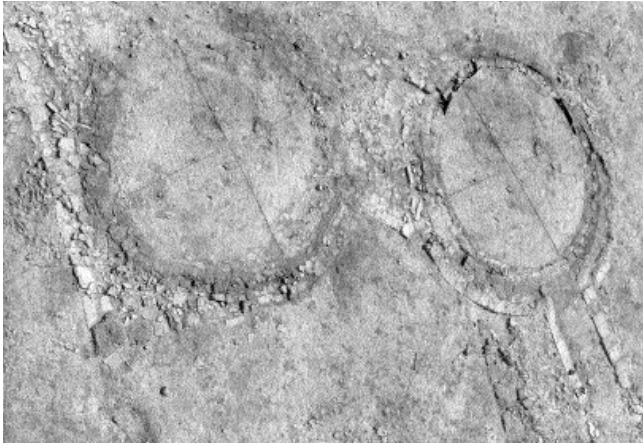
Figura 11. Fotografía aérea del par de hornos mayores.

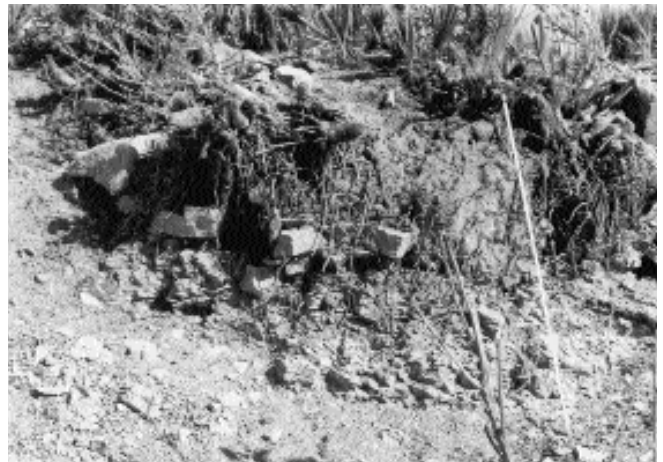
Lám. IV: Restos de material constructivo del expolio efectuado en la Motilla.

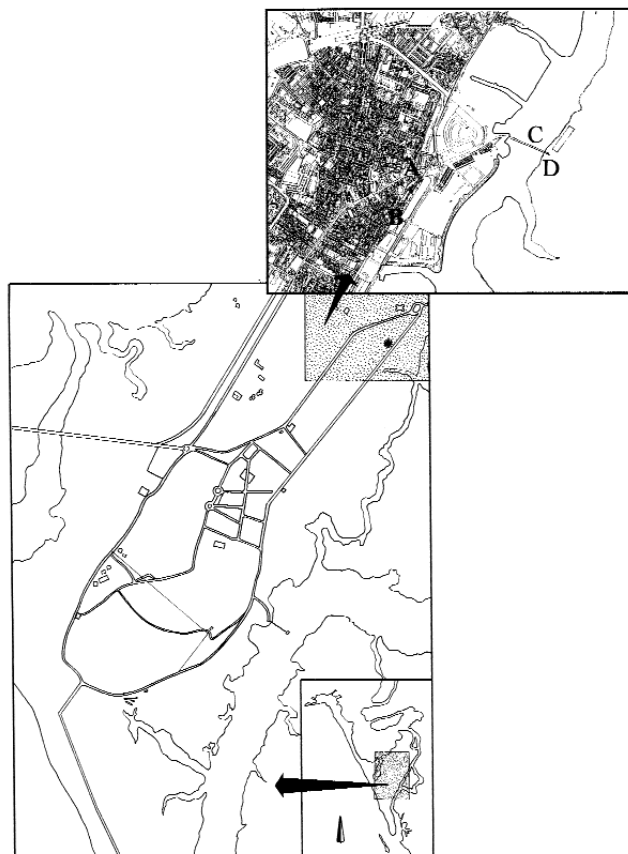
Figura 1. Yacimientos con restos de época romana en el entorno de la zona noreste del Caño de Sancti Petri: A. Castillo de San Romualdo; B. C/ Albardonero; C. Puente Zuazo; D. Carenero.

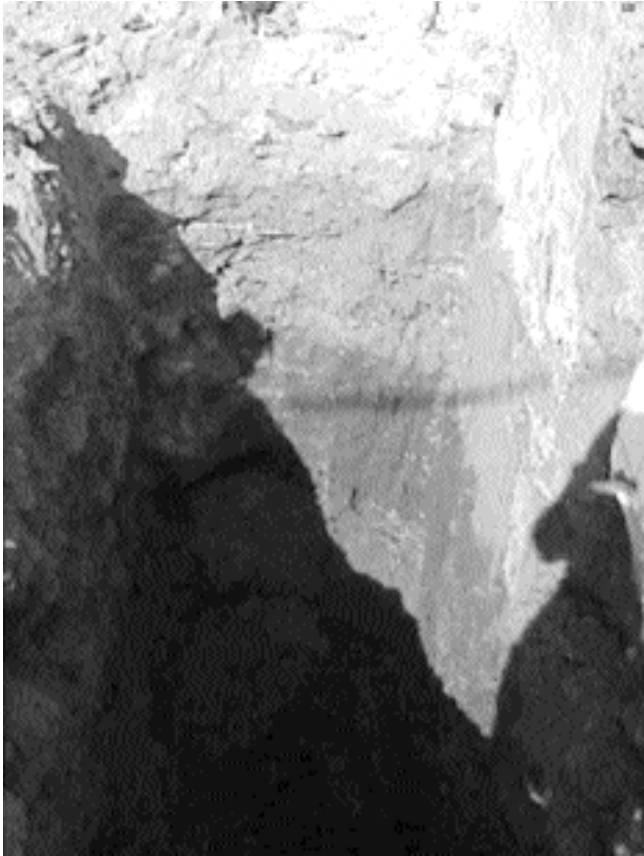
Lámina III. Detalle de la estratigrafía arrojada por el Sondeo 2 en el que se puede apreciar la deposición de fangos grises sobre el nivel de tierra marrón que contenía los restos romanos.

Por debajo de este nivel 7, a unos 3-3,20 mts. de profundidad se halla la base geológica constituida por la roca ostionera característica de las islas gaditanas. En resumen, los tres primeros niveles corresponden a iniciativas antrópicas modernas relacionadas con la definitiva inclusión de esta zona en el casco urbano de San Fernando. Con anterioridad y con una naturaleza (o fin) no determinado, este área había estado cubierta por un potente estrato de marisma que bien pudiera ser producto de la instalación de una salina junto al caño pero que parece más relacionable con una inundación o reconquista del borde ribereño del caño por los fangos marismenos producto de alguna marea muy destacada o más bien de un aporte súbito producido por los efectos de algún seísmo y su correspondiente maremoto. En un reciente trabajo (4) se citan hasta seis eventos de esta clase que pudieron afectar seriamente a la costa gaditana entre el s. II d.n.e. y 1755, por lo que es factible que alguno de ellos –posterior a la primera mitad del s. III d.n.e. según muestran los materiales arqueológicos– pudiese haber causado esta deposición de fangos sobre el nivel romano. Esta deposición potente de fangos acaecida en un momento histórico difícil de dilucidar sepultó el nivel de uso romano en un momento que a tenor de los materiales recuperados podemos datar entre el s. III d.n.e. y al menos época tardorrepública (según los datos aportados por la intervención de C/ Albaronero 63), momento en que debió de comenzar el relleno antrópico de la zona que conformó el estrato 6. Por otro lado, el último nivel refleja una situación por tanto anterior a época romana que debe corresponderse con la propia costa del paleocaño de Sancti Petri; es decir, la alternancia de deposiciones de áridos terrestres con fangos de marisma procedentes de aportes marinos delata el hecho de que nos hallamos en una zona que en época prerromana constituyó el borde costero de la isla (fig. 2).

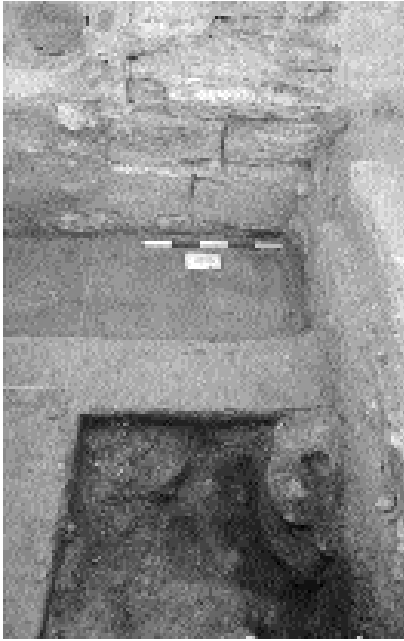
Lámina I. Vista de detalle de la secuencia estratigráfica documentada en el Sondeo A de julio de 2000.

En esta primera fase de excavación se ha realizado un total de cuatro sondeos, identificados con las letras A, B, C y D. La morfología casi rectangular del solar favorecía un planteamiento sistemático regular de cuadrícula total de la superficie del mismo, planteándose el eje longitudinal del sistema de cuadros sobre la línea exterior de las torres del flanco suroeste del castillo. Estos ejes se han dividido en segmentos de 3x3 mts. teniendo como punto de partida el punto medio del Sondeo A, situado en el vértice oeste de la torre central del flanco suroeste del edificio.

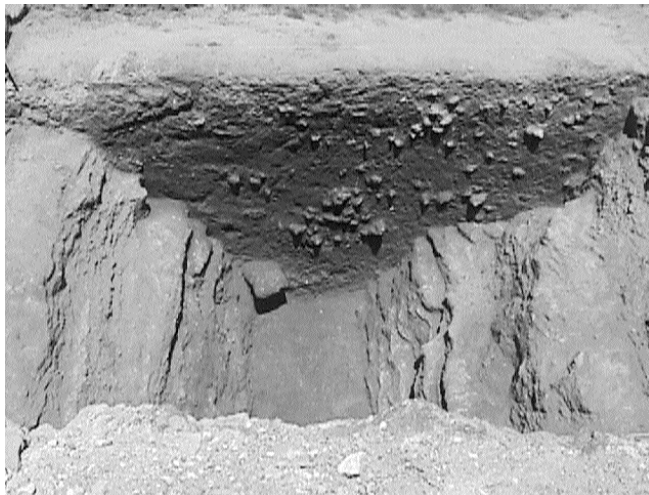
Lámina III. Estratigrafía interna del foso localizado en el Sondeo 2/3 realizado en el flanco oeste del Castillo de San Romualdo en mayo-junio de 2001.

Entre los días 21 de mayo y 1 de junio de 2001 se procedió a la reactivación del sector excavado de forma mecánica en abril comprendido por los sondeos 2 y 3, retirándose los vertidos secundarios del relleno posterior a la excavación y planteándose la excavación integral de una sección de los depósitos de colmatación del foso. Habiéndose comprobado la existencia de dicha estructura en dos puntos extremos del flanco oeste de la fortaleza, creímos imprescindible en esta fase de los trabajos arqueológicos realizar un sondeo más amplio que permitiese documentar una visión completa de la sección estratigráfica trasversal del foso (fig. 2) mostrando de forma precisa su morfología.

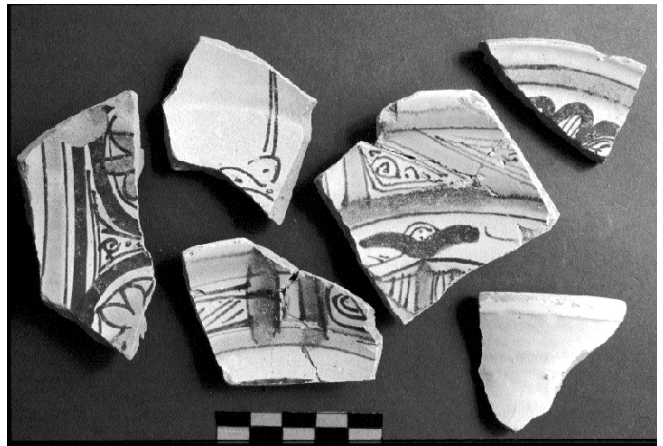
Lámina IV. Cerámicas verde-manganeso sobre blanco bajomedievales de los talleres valencianos de Paterna localizadas en el relleno interno del foso.

La aparición de cerámica de lujo valenciana del centro de producción de Paterna (lám. IV) en los niveles de amortización del foso aporta datos de gran interés, no sólo en lo que respecta a la datación cronológica del yacimiento, sino también en relación con los flujos comerciales de la época o las características de los ajuares domésticos usados por la alta burguesía y la baja nobleza gaditana a mediados del siglo XIV. Por una parte confirma la existencia de intercambios comerciales intensos entre puertos valencianos y los puertos del Estrecho y de la Bahía de Cádiz en la segunda mitad del siglo XIV, una vez que Algeciras había sido conquistada por Alfonso XI (1344) y la ruta que une el Mediterráneo con el Atlántico había quedado expedita para el comercio internacional, especialmente el catalano-aragonés y el genovés (21). La existencia de un consulado catalán en Sevilla y otros en Algeciras, documentado entre 1345 y 1359 (22) y en Ceuta, la abundancia de materiales cerámicos del centro productos de Paterna recuperados en Algeciras y ciudades del ámbito de la Bahía de Cádiz, unido a los hallados en esta intervención arqueológica, vienen a confirmar esas relaciones comerciales bajomedievales entre la región valenciana y la Andalucía Cristiana. Según Diago Hernando (23), los productos importados por Sevilla desde puertos valencianos a mediados del siglo XIV eran paños, vidrio, especias y arroz, además de la vajilla de lujo, mientas que los mercaderes catalanes transportaban, en el viaje de retorno, mercurio, cueros, atún, cereales y aceite. No cabe duda que el atún no procedía de Sevilla, sino de la Bahía de Cádiz y que la Isla de León tendría en la pesca de esta especie uno de sus principales recursos económicos, recurso bien documentado en los siglos XVII y XVIII (almadrabas de Sancti Petri o Torregorda).

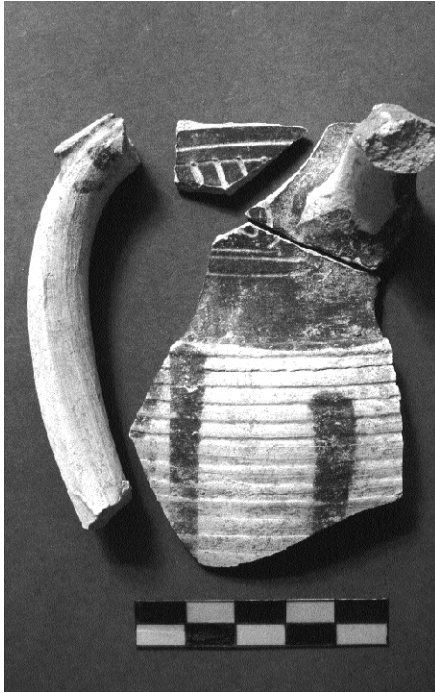
Lámina V. Cerámica esgrafiada de probable origen nazarí procedente de los niveles de colmatación del foso del castillo.

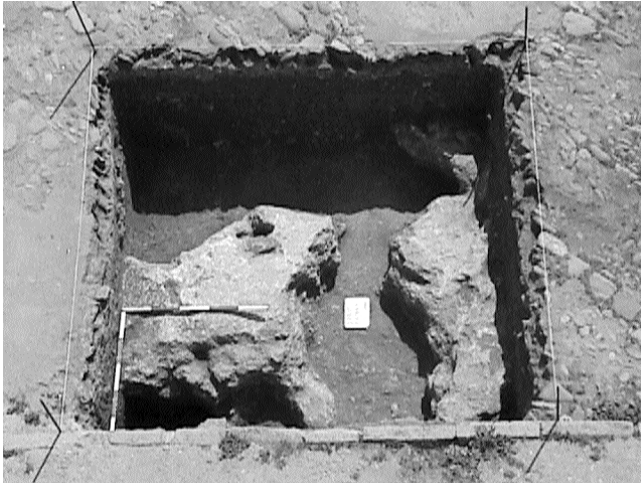
Lámina VI. Sondeo C-1 (realizado en el patio de armas del CSR) tras finalizar su excavación, mostrando la irregularidad de la roca ostionera que constituye la base geológica.

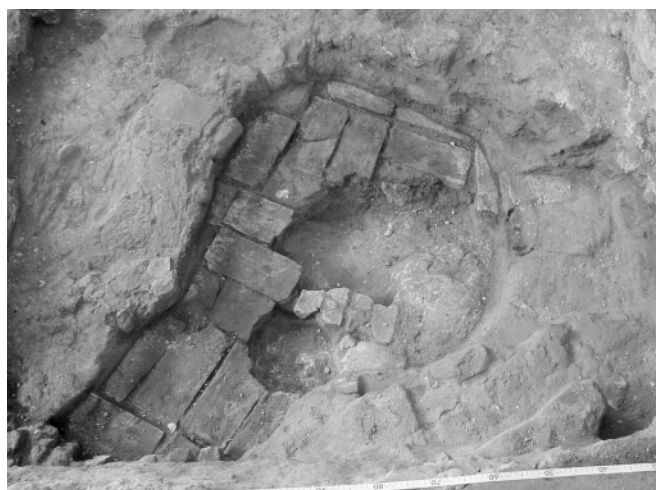
Lámina VII. Horno documentado en el sondeo C-2, realizado en el interior de una de las estancias del flanco norte del castillo.

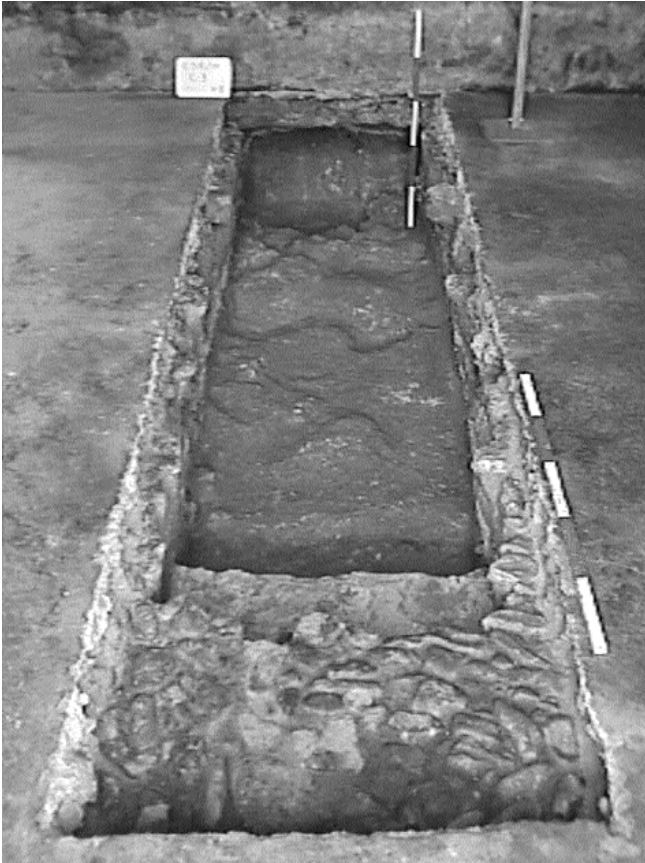
Lámina VIII. Vista del sondeo C-3, llevado a cabo en el interior del flanco oeste.

De forma paralela al sondeo C-2, entre los días 21-22 de noviembre se realizó un nuevo sondeo (C-3) en el ala oeste de la fortaleza, también de 1x4 mts. en el eje de la nave central de dicho flanco (fig. 2; lám. VIII). Bajo el suelo actual de hormigón se documentaron hasta tres niveles de suelo de distintas épocas muy deteriorados por las actividades desarrolladas en la estancia en las últimas décadas del s. XX. Se pudo individualizar un nivel de suelo bajomedieval (UE 04) sobre las arcillas rojas (UE 05) y la roca ostionera nivelada *ex profeso* para la construcción del pavimento.

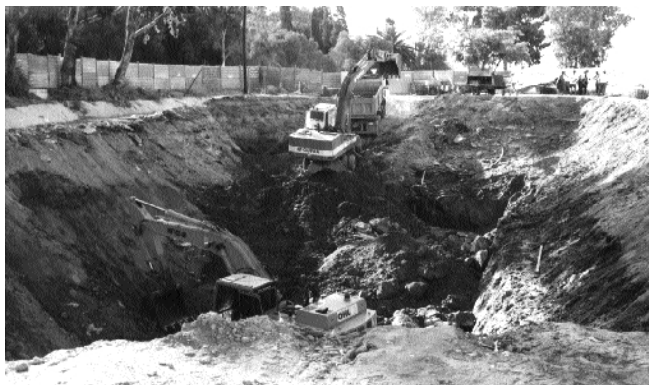
Figura 10. Extracciones en las obras de la Casa de Bombas.

Durante las extracciones se repitieron los niveles de la primera fase, el primero sería de arenas de playa estériles a +2 m. s.n.m. el segundo nivel sería de gravillas con restos de malacofauna a -1,90 m. s.n.m. hasta -4,30 m. s.n.m. conteniendo este paquete bastante cantidad de restos de cerámica romana.

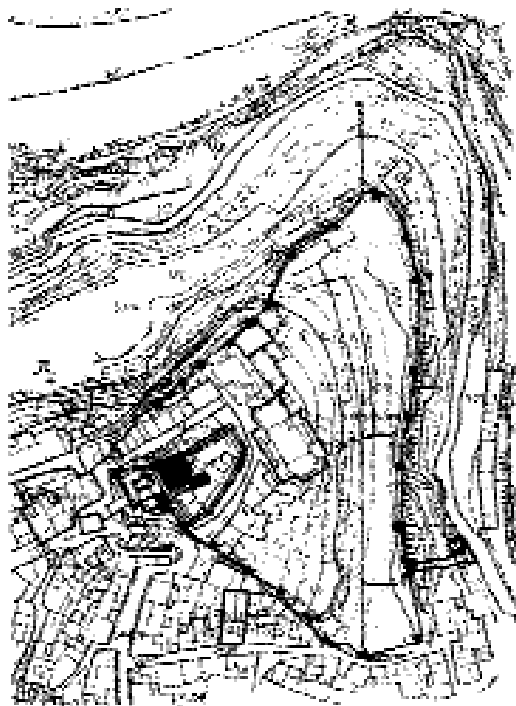
Fig. 1. Plano 1. La Fortaleza Nazari s. XIII-XV.

Los planos de Fortaleza Nazarí se han elaborado a partir del estudio urbanístico del *Libro de Repartimiento*, de la consecuente documentación histórica y a través de los diferentes

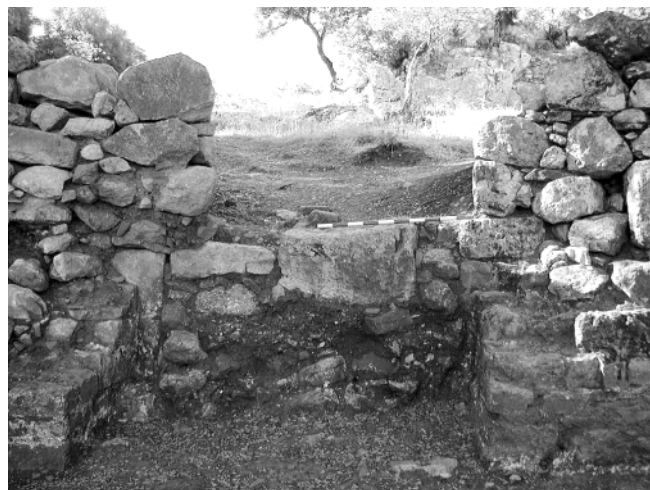
Lámina IV. Estado de la Entrada antes de su excavación.

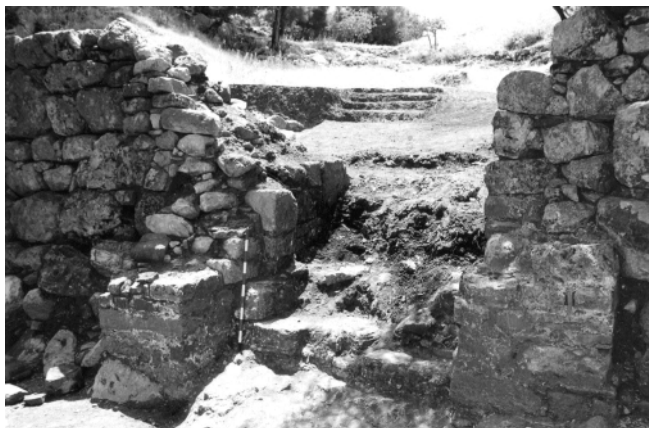
Lámina V. Descubrimiento de los escalones originales de la entrada.

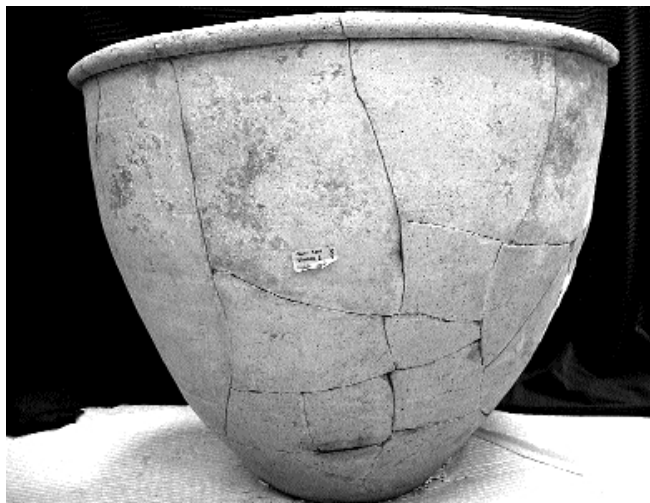
Lámina IX. Gran vaso de provisiones de la Vivienda nº 3.

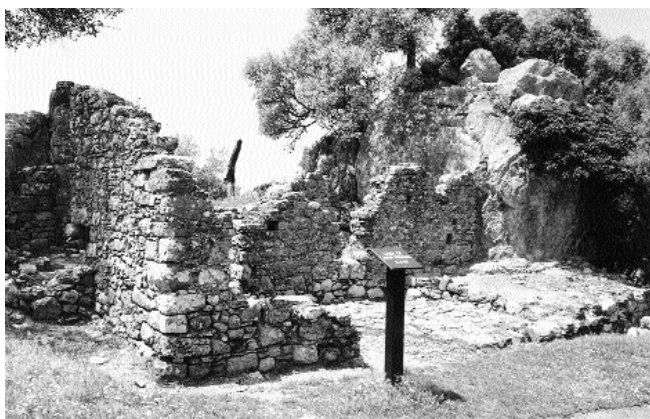
Lámina X. Vista de la Casa de Vegazo en "Ocuri".

El interior de la casa se haya enlosado con grandes placas de caliza tabular bien pulimentadas (de 75 x 95 cms de media), que según él mismo afirma había extraído del suelo del Foro de "Ocuri" (y que denominaba como piedra "jabalu-na"), lugar del que, por cierto, había sido difícil arrancarlas

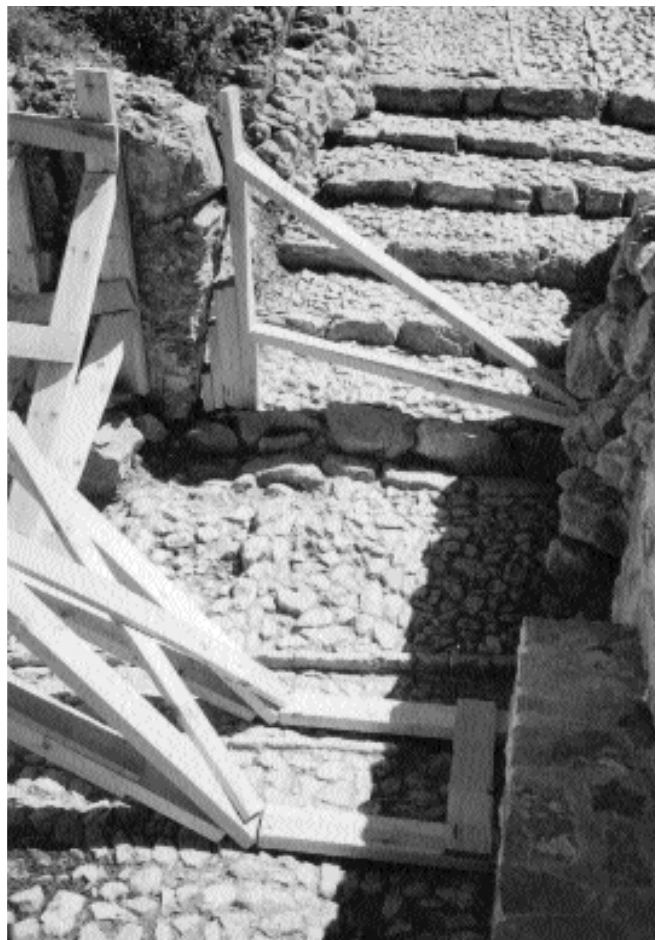
Los soportes de urgencia empleados fueron: *Puntales*¹⁹ inclinados o jabalcones; *Crucetas*²⁰ para los huecos de los paramentos; *Tirantes*²¹ entre muros; o incluso un *muro de contención*²² de piedra seca.

LÁM. IV: Apeo de paramentos verticales con puntales, crucetas, tirantes y muros de contención de piedra seca.

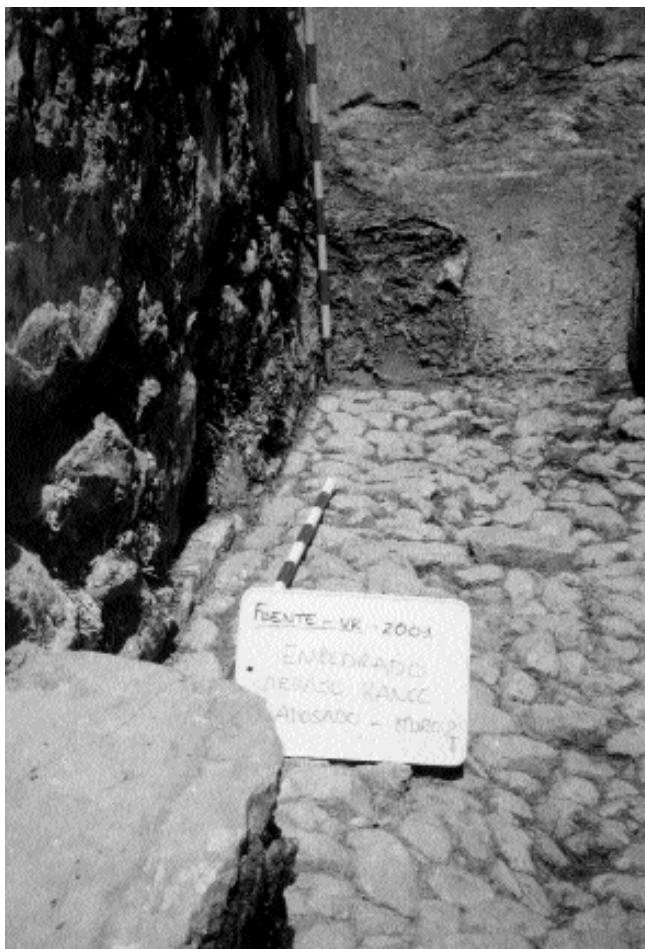
diente posiblemente al periodo de uso de la estructura documentada, situada en una terraza artificial construida mediante el rebaje de la ladera para adosar las estructuras en una superficie llana, en un periodo que podemos situar hacia finales del siglo III o comienzos del siglo II a.C.

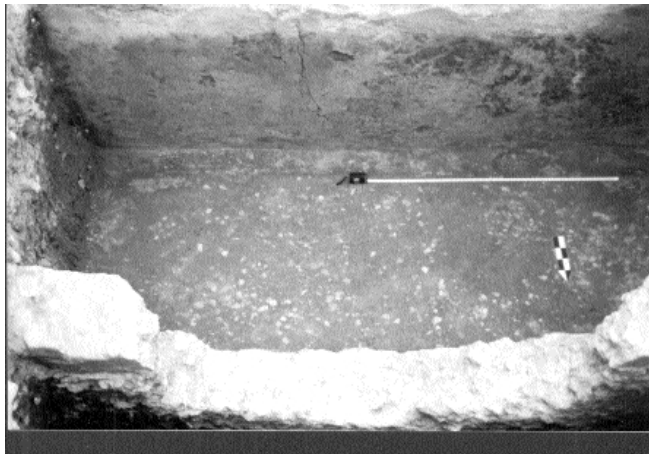
En conclusión, el posible trazado del así llamado 'Canal Bahía-Caleta', hasta en las reseñas bibliográficas más actualizadas (Herrero Lapaz 2001) ha venido propiciando una controversia irresoluble: entre los investigadores que consideran la existencia de un recorrido único en su primera parte, luego pasaban a discutir una divergencia en cuanto al tramo final discutida para 'Puerto Chico' versus la Caleta. Ninguna de estas suposiciones se ha podido confirmar.

Aunque tenemos que remarcar que los puntos de referencia topográfica tomados para medir las profundidades de hecho no son los mismos, la inclinación general de la 'pendiente' desde el Arco del Pópulo hacia el muelle resulta evidente. No permite en cualquier caso presumir, como se ha hecho, que el ahora cuestionado 'brazo menor' del 'Canal de Ponce' era el único existente en la embocadura de la ensenada. Ni por otro lado nos permite afirmar que en aquella 'pendiente' rocosa se diera el paleocauce supuesto, para con su encajamiento propiciar la orientación del estrecho hacia la calle Pelota. Nuevas perforaciones (y lo anotamos con énfasis...) en distintos puntos de la calle Pelota podrán aclarar la cuestión del pequeño 'brazo de mar', para poder concluir, hasta cuándo y hasta dónde pudo la colmatación permitir realmente la navegación, y para qué tipo de embarcaciones.

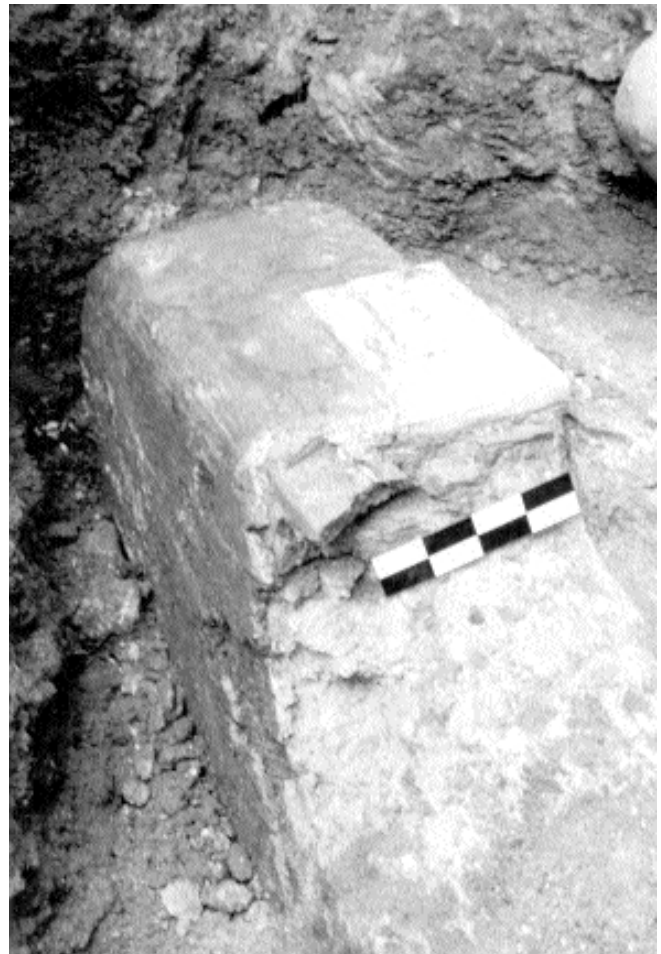
Los resultados comparativos fueron sumamente importantes, porque definieron más bien la existencia de unas 'playas interiores', demarcando el entorno del así probable puerto antiguo, que por su parte contaría con una mayor profundidad acuifera tendiente hacia la plaza de la Catedral (CAD 613), cuya zona por lo tanto la dejaremos para describir al final de esta reseña, por mostrar la secuencia geoarqueológica quizás más interesante.

desde 'Puerto Chico', pasando por el Mercado Central hasta la parte lindante con el promontorio de la Torre de Tavira.

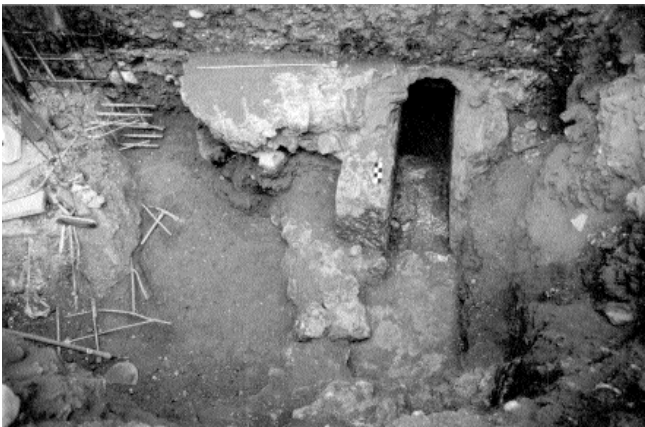
Otras evidencias sedimentológicas acompañantes de las citadas gravas, para definir mejor su ambiente de deposición.

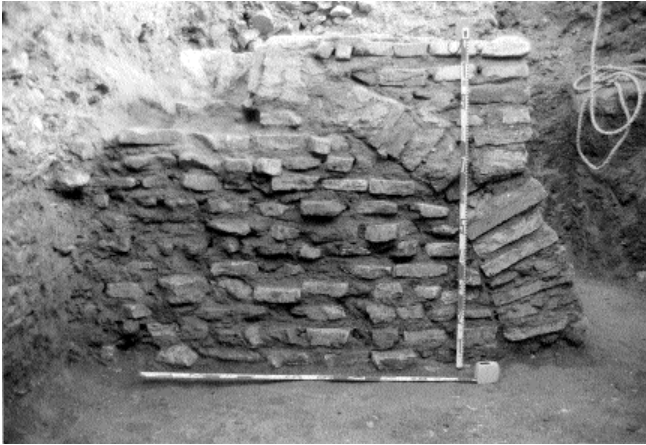
Lám. II. Vista general de la estructura U.E. 34.

La U.E. 34 constituye una bóveda de cañón que se desarrolla con dirección Norte-Sur desapareciendo por el perfil Sur del corte. Se ha podido documentar aproximadamente la mitad de su plata transversal ya que la otra mitad queda incluida en el perfil este del corte.

En el momento de su localización pudimos observar la existencia de la rosca de un arco de medio punto en la cara Norte de la estructura. La luz de este arco estaba cegada mediante un muro realizado con hiladas de ladrillo trabadas con mortero de cal y arena. La excavación de la U.E. 34 se realizó hasta la cota de obra recogida en el proyecto por lo que no llegó a ser excavada en su totalidad documentándose algo más de un metro de alzado.

La estructura aparecía rota por la zanja U.E. 6 aproximadamente a la altura de la clave del arco. Para acercarnos más a su posible función decidimos retirar parte del muro que constituía el cegamiento de la bóveda para ver qué había en el interior de la misma, así tras derribar parte de esta pared constituida por un muro de un pie realizado con ladrillos macizos que se van colocando de forma alterna, pudimos documentar la existencia de una bóveda que se extendía más allá del perfil Sur de nuestro corte.

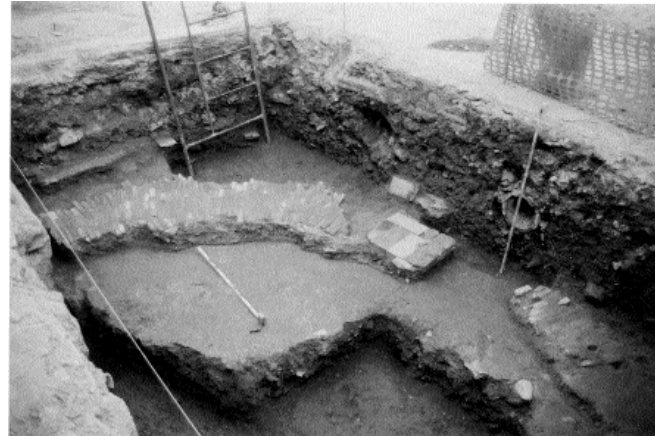
Lám. III. Vista general del pavimento U.E. 15 y de la base de un posible pilar.

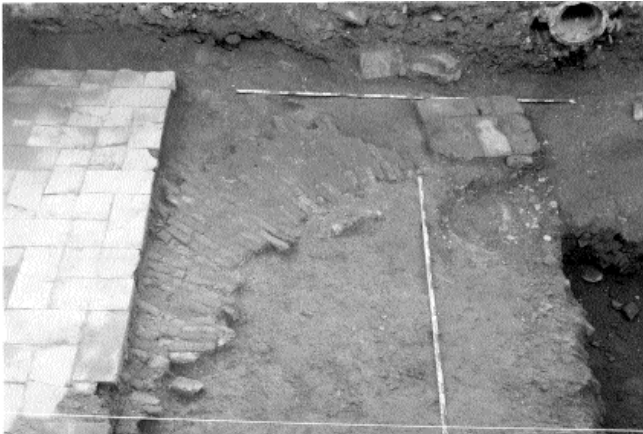
Lám. IV. Detalle de la superposición de pavimentos. A la izquierda de la imagen el suelo de losas de barro cocido U.E. 5 a la derecha la U.E. 15.

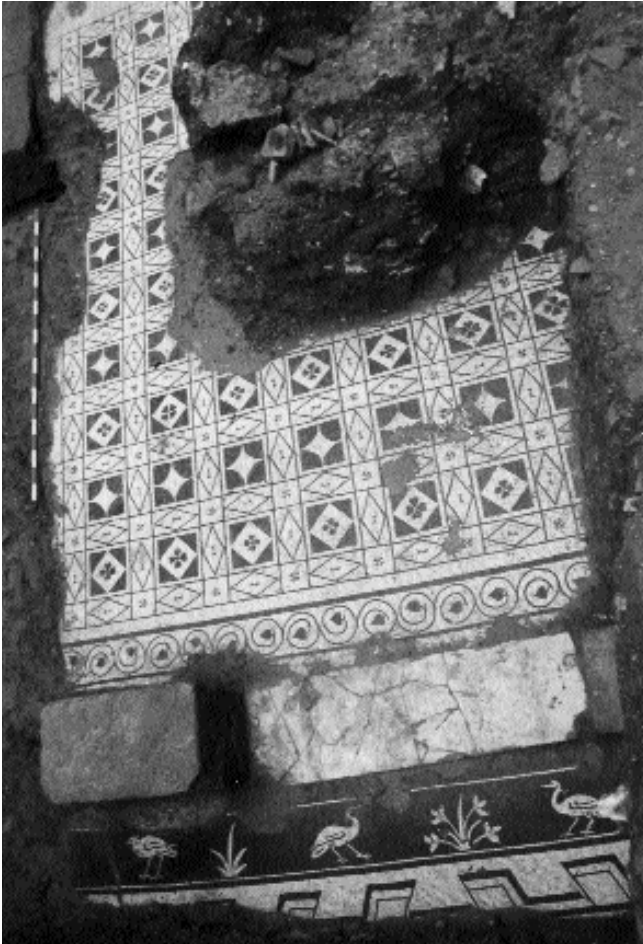
Lám. IV. Pavimento de opus tesellatum.

Bajo el pavimento 1, decorado con mosaico bícromo geométrico con cuadrifolios, roleos... se localizó una superficie anterior, un pavimento *opus signinum* (Pav 10). Presentaba un mortero de alto contenido de cal muy compacto trabado con cantos de río blancos perfectamente cortados de diversos tamaños. Se sitúa sobre un nivel de preparación de sillarejo que descansa directamente sobre las capas estériles de gravas y arcillas rojas. De su cimentación se han recogido materiales que nos sitúan en la fase de fundación de la *domus*; tres fragmentos de cerámica de Paredes Finas, uno con decoración de haces de líneas incisas con distinta orientación y perlitas, un borde *terra sigillata* con barniz rojo Julio-Claudio, 5 fragmentos de *terra sigillata* Itálica, uno de ellos con sello alfarero ["RAS..."]: RASINIUS, y tres de *terra sigillata* Sudgálica. Estos materiales, en relación con los obtenidos de la cimentación de los pavimentos en *opus tesellatum* 1 (sobre pavimento 10) y 2 nos sitúan en época augustea.

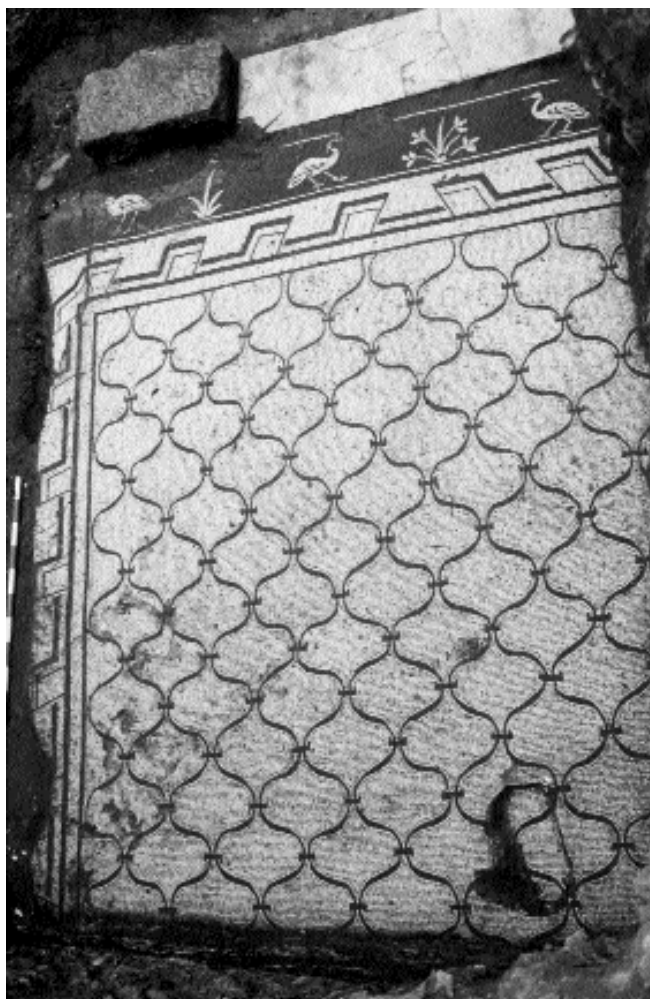
Lám. V. Pavimento de opus tesellatum 2 (s. I. d. C.).

Es esencialmente geométrico, pero la cenefa norte presenta motivos decorativos figurativos zoomorfos y vegetales: cuatro

garzas (sólo se conservan tres) separadas por tres plantas de tallos, la central con hojas (la de el lado E. no se conserva). Existiría una simetría en estos motivos figurativos, así como en el marco, de forma que las dos garzas centrales aparecen enfrentadas y separadas por la planta, mientras que la del lado W (lám. V) mira hacia fuera, (como pensamos haría la del lado E.). El motivo vegetal central se sitúa, pues, en el eje del vano y aproximadamente en el centro del lado menor del mosaico. El marco esta constituido por "trapezoides" enlazados; ocho en la parte superior (e inferior suponemos) enfrentados cuatro a cuatro y doce en los laterales enfrentados seis a seis, con lo cual faltaría la mitad del mosaico aproximadamente (fig. 3). Sólo se observa la punta del séptimo en el flanco derecho, lo que nos lleva a pensar, pues mantenemos que los elementos del mosaico guardan simetría entre sí, que otros seis "trapezoides" lo completarían hacia el sur, como así lo hacen los ocho de la parte superior. Este marco rodea por los tres lados descubiertos (y presumiblemente por el cuarto, el lado sur) una decoración bastante simple; se trata de una alfombra enmarcada por un filete con un único motivo geométrico, decoración floral estilizada o cintas estilizadas entrelazadas en negro sobre fondo blanco.

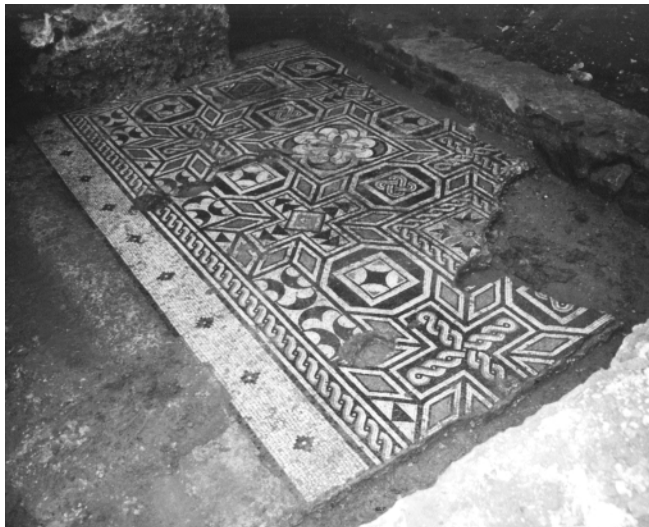
Lám. VI. Pavimento de *opus tessellatum*. 3 (finales del s. II d. C.).

La mayor parte de las teselas son guijarros de río y cuarcitas; así los naranjas, ocre, azules (agua marina y claro), rosa claro, amarillo y blanco. También tenemos caliza sedimentaria (naranja) y pasta de vidrio policromada.

Los motivos decorativos empleados son variados, algunos muy usados en la musivaria romana; Rosáceas de cuatro pétalos policromados con dominio del rosa claro y canela u ocre, una con peltas, marco de cable con filetes, cenefa con pequeños rombos en azul claro sobre fondo neutro, rectángulos de peltas entrelazadas y triángulos con triángulos inscritos en azul marino, cables en cruz en azul marino, naranja claro y ocre separados por rombos en sus esquinas en rosa claro y canela, cruces con triángulos isósceles y cuadro central con pequeño cuadrifolio, octógonos con nudos de Salomón color canela, rosa claro, azul y blanco, inscritos en cuadrados y octógonos con estrellas de cuatro puntas curvilíneas enmarcadas por cuadrados con triángulos en sus esquinas.

Los nudos de Salomón son usados desde la 2ª mitad del S. II d. C. Por otra parte, el diseño de octógonos fue profusamente utilizado durante el Bajo y Alto Imperio.

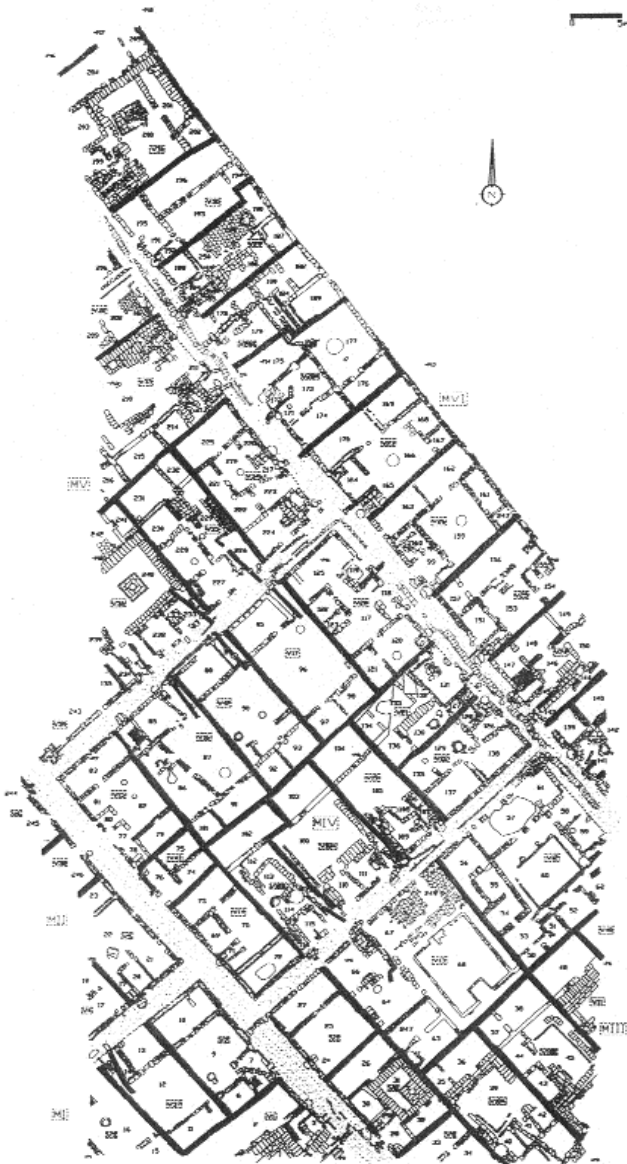
Fig. 2. Arrabal "Casas del Naranjal" (Dibujo: César Pérez Navarro).

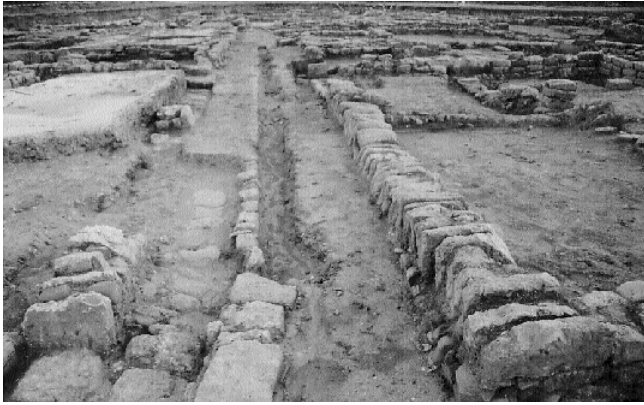
LÁM. II. Calle A desde el este.

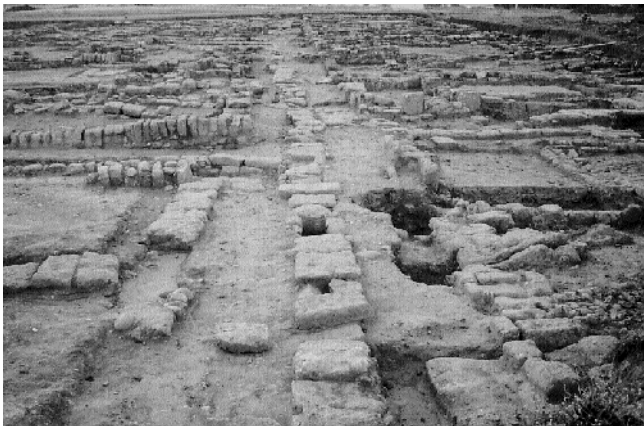
LÁM. III. Calle C desde el sur.

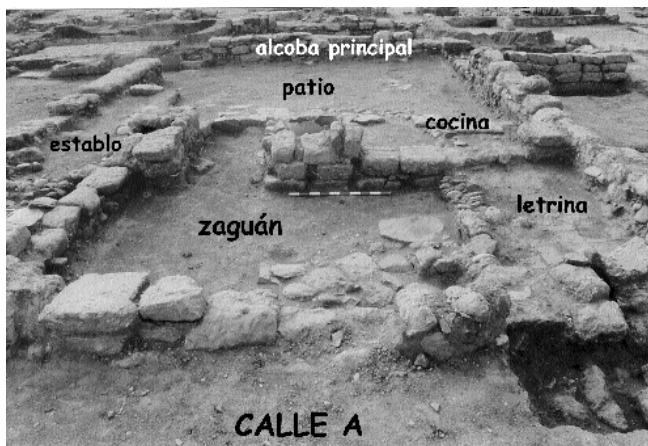
LÁM. VI. Vivienda 19.

VIVIENDA 19 (LÁM. VI) (Puerta de acceso en crujía norte de Calle A. 74,25 m² de superficie). La crujía sur de la vivienda la ocupan el zaguán (E109) y la letrina (E107). El zaguán se encuentra, en este caso, pavimentado con losas irregulares de pizarra, con un pasillo o corredor de tránsito atípico entre el zaguán y el patio. Bajo el suelo del sector oeste del zaguán, discurren las dos canalizaciones desde las que se vierten las aguas residuales de la vivienda, aisladas por un muro de tabiquería, lo que pudiera indicar la zona de acceso de las bestias. En el zaguán se ubica la letrina, separada de éste por

muro de tabiquería, de pequeñas dimensiones con un recuadro pavimentado de ladrillo, en esta estancia se colocan, algo elevadas respecto al pavimento, dos piedras de calcarenita, de 60x30 cm, con hendidura central. Vierte directamente a un pozo negro situado en la calle.

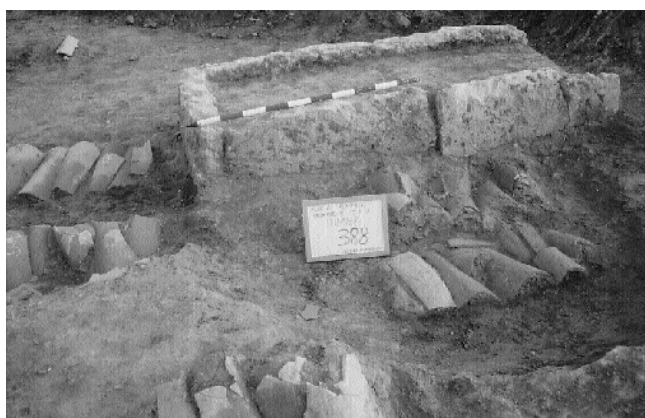
LÁM. I. Inhumaciones bajo cubierta de tejas y en caja pétrea.

- **Inhumación en caja pétrea:** Sólo constatamos tres tumbas de este tipo, consistente en la realización de una caja mediante grandes lajas de piedra arenisca, en número de dos o tres, dispuestas en cada lateral y paralelas al eje de la sepultura (8). Estas sepulturas definirían un Nivel 3, apareciendo superpuestas a tumbas con cubierta de tejas del Nivel 2.

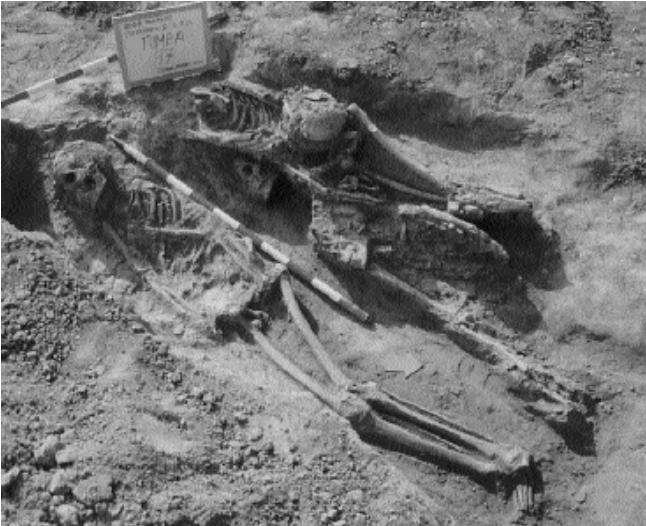
LÁM. II. Superposición y reutilización de fosa.

Dado el fundamento coránico de la tumba conceptualizada como morada del difunto, las fosas son modestas, sin suntuosidad, por lo que no es posible hacer deducciones de condición socio-económica de los difuntos. El respeto a los muertos, conceptualizado por el Islam, se ve sobrepasado por las necesidades impuestas por el uso del espacio funerario. Encontramos fosas superpuestas y restos de distintos huesos y cráneos amontonados, que indican la reutilización de algunas fosas (Tumbas 87, 97, 101, 108, 109, 123, 136, 139, 141 BIS, 168, 175, 218, 223, 224, 263, 299, 360, 403) (LÁMS. II-III-IV).
