III
ACTIVIDADES
DE URGENCIA

ANUARIO ARQUEOLÓGICO
DE ANDALUCÍA / 2001

ANUARIO ARQUEOLÓGICO DE ANDALUCÍA 2001
ACTIVIDADES DE URGENCIAS
INFORMES Y MEMORIAS
Volumen I

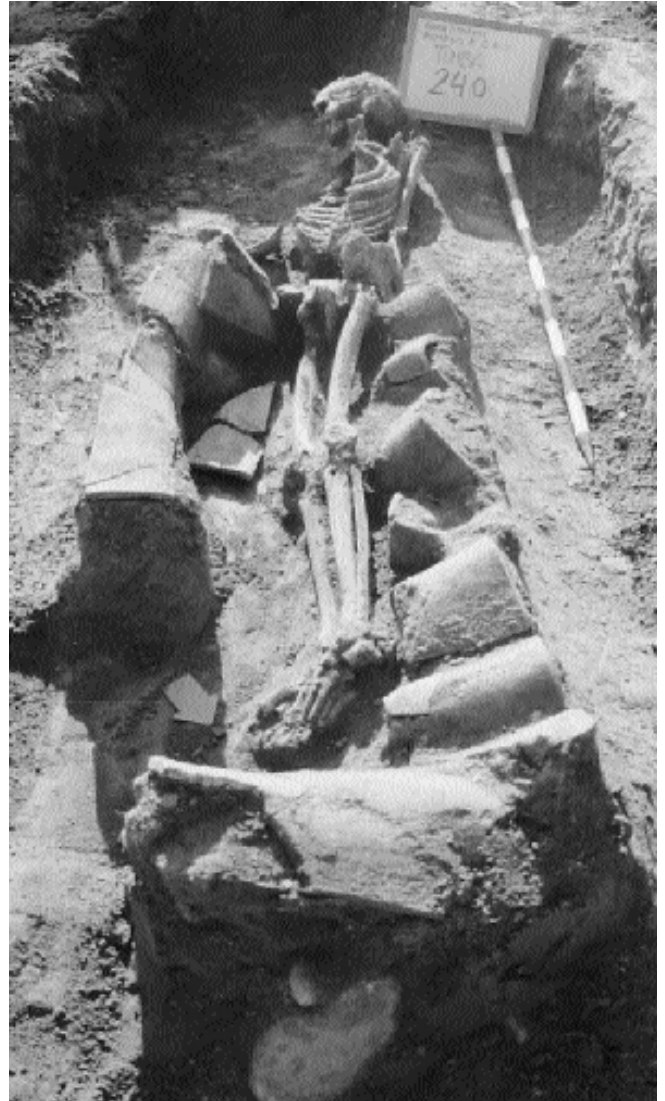
LÁM. IV. Superposición de tumbas.

Dado el fundamento coránico de la tumba conceptualizada como morada del difunto, las fosas son modestas, sin suntuosidad, por lo que no es posible hacer deducciones de condición socio-económica de los difuntos. El respeto a los muertos, conceptualizado por el Islam, se ve sobrepasado por las necesidades impuestas por el uso del espacio funerario. Encontramos fosas superpuestas y restos de distintos huesos y cráneos amontonados, que indican la reutilización de algunas fosas (Tumbas 87, 97, 101, 108, 109, 123, 136, 139, 141 BIS, 168, 175, 218, 223, 224, 263, 299, 360, 403) (LÁMS. II-III-IV).

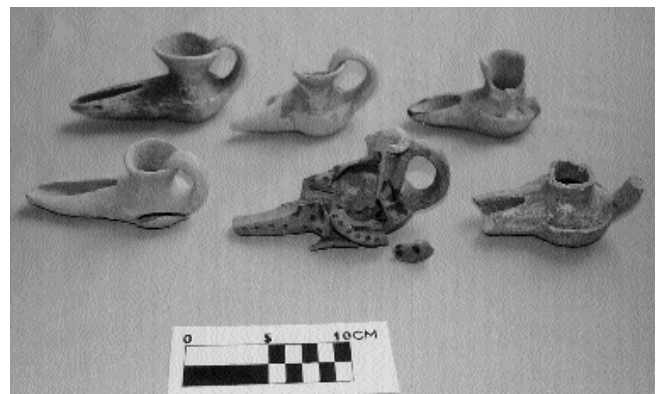
LÁM. V. Candiles de piqueta localizados junto a las cubiertas.

La ausencia de **ajuar funerario** es una constante. Destaca la presencia de candiles junto a las cubiertas de las tumbas números 77, 96, 106, 185, 186, 208, 223, 245, 274 y 303. Todos excepto uno presentan la misma tipología: cazoleta lenticular o bitroncocónica, surco en el hombro que rodea el diámetro mayor y que configura el punto de arranque del gollete, borde acampanado, piqueta alargada en forma de huso, más o menos

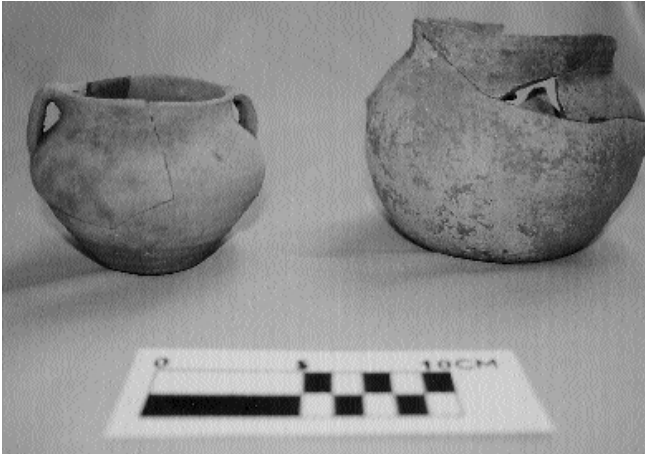
LÁM. VI. Orcitas con cáscara de huevo localizadas junto a las cubiertas.

sado, dos asas, cuerpo globular y base reducida y plana. La orcita de la tumba 223, que contenía la inhumación de un individuo adulto, es de mayor tamaño, borde redondeado, sin asas, cuerpo globular y base reducida y redondeada (LÁM. VI). De igual modo es destacable la inhumación de un adulto, tumba 129, en cuyo tórax se depositó un ave zancuda, posible testimonio de una ofrenda o restos de un banquete funerario (LÁM. VII) (10).

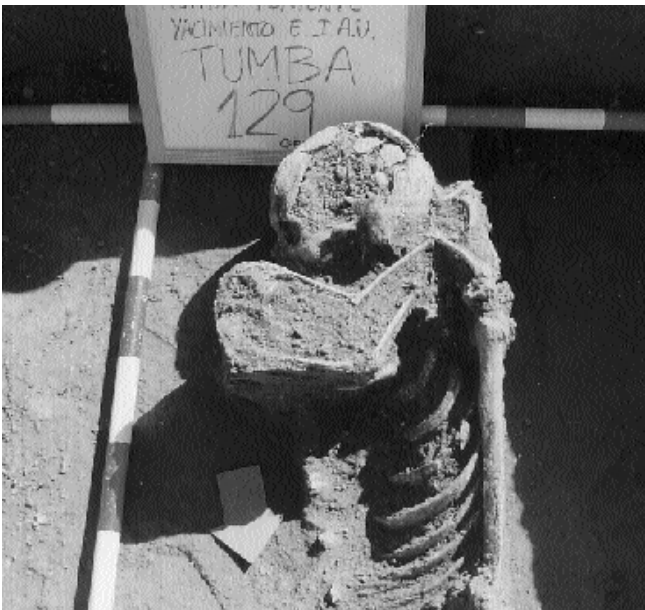
LÁM. VII. Inhumación con depósito animal.

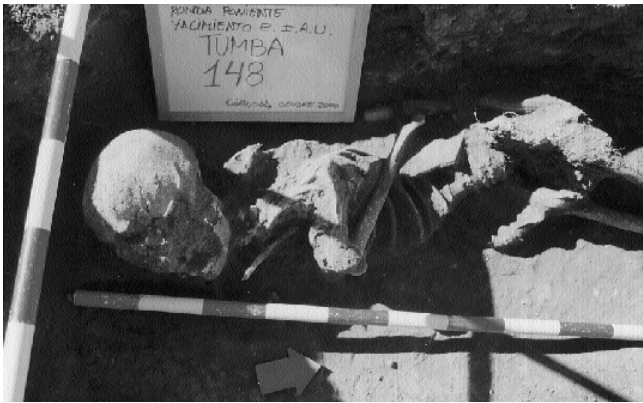
LÁM. IX. Inhumación calzada con fragmentos de teja.

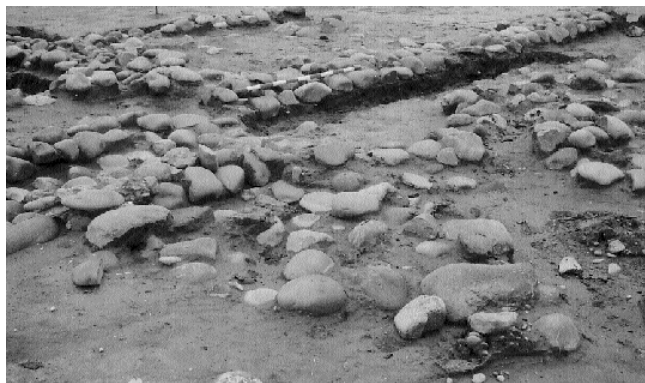
LÁM. X. Estructuras murarias Nivel II.

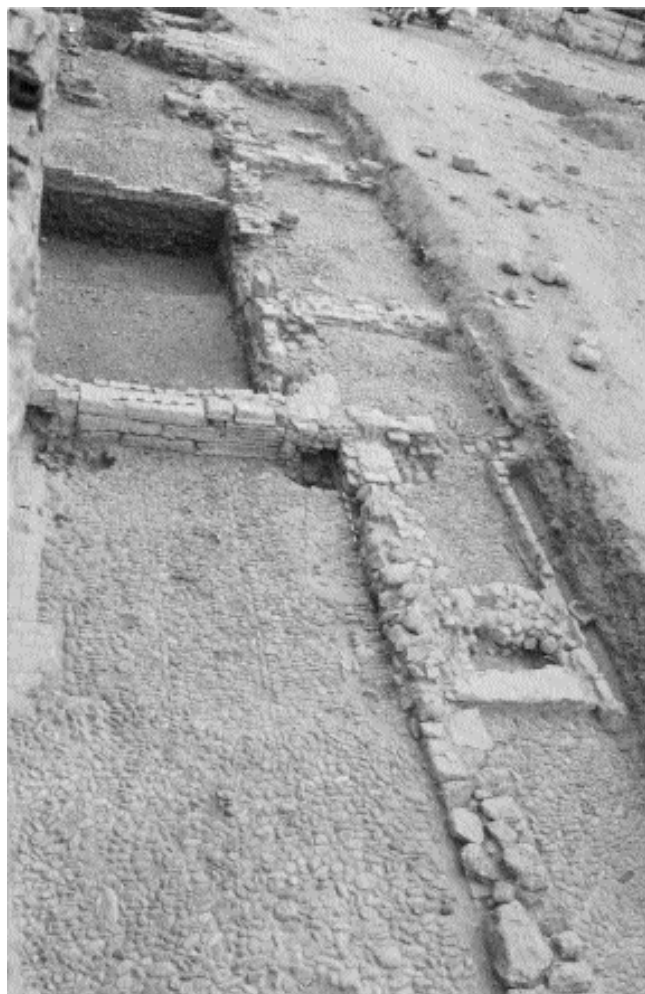
Fig. 3: Vista general de las estructuras pertenecientes a la Posada del Espíritu Santo.

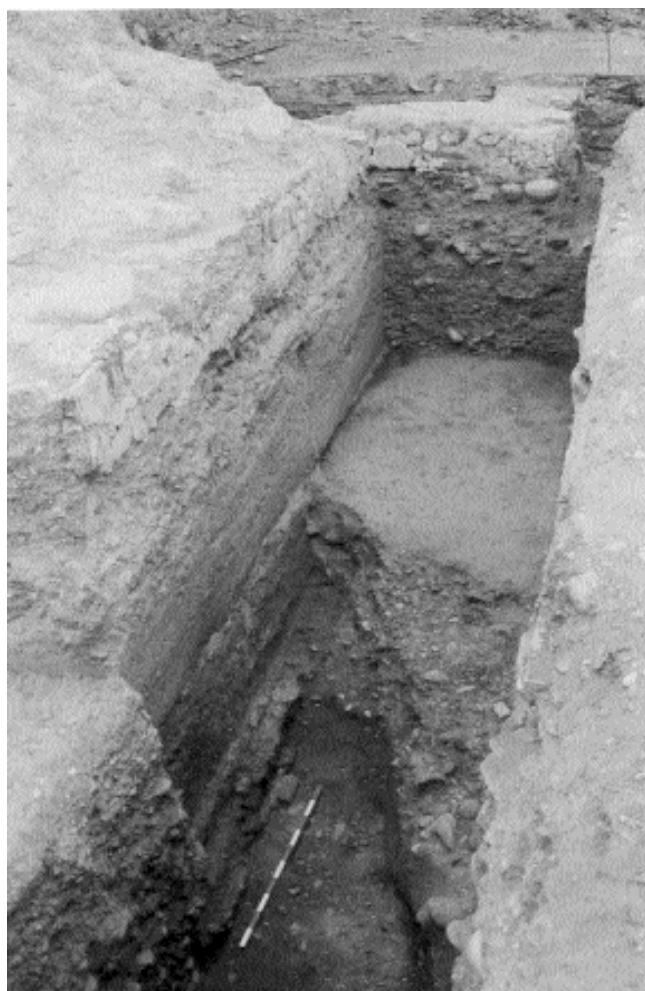
Fig. 4: Detalle de la zanja de cimentación (U.E. 161) y de la zarpa de mampostería (U.E. 158) de la torre 1 (U.E. 35).

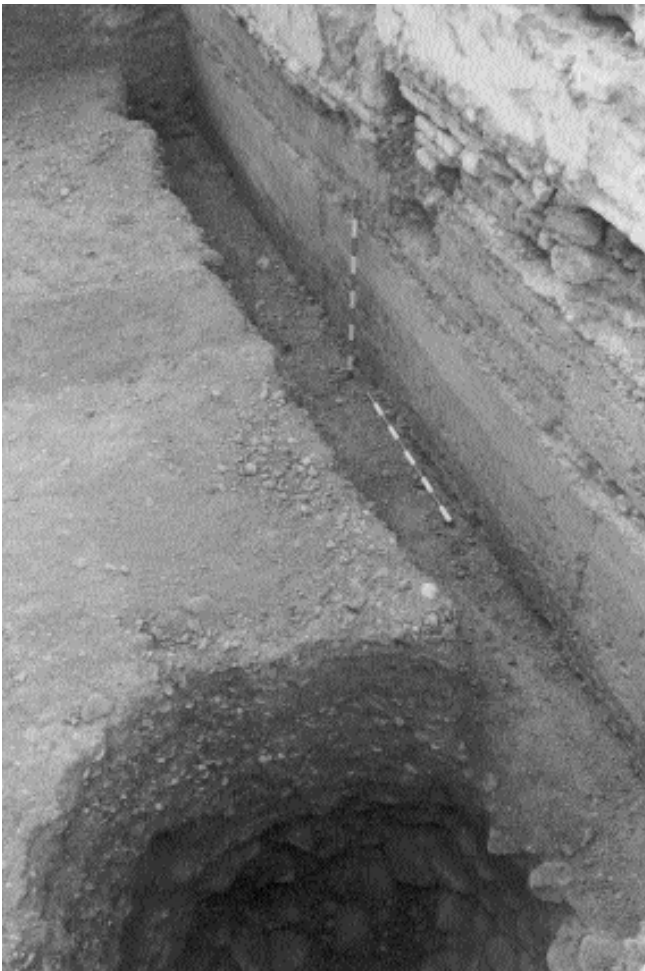
Fig. 6: Detalle de la zanja de cimentación (U.E. 22) de la muralla almohade.

ción natural (U.E. 25) se excava la zanja de cimentación de la muralla.

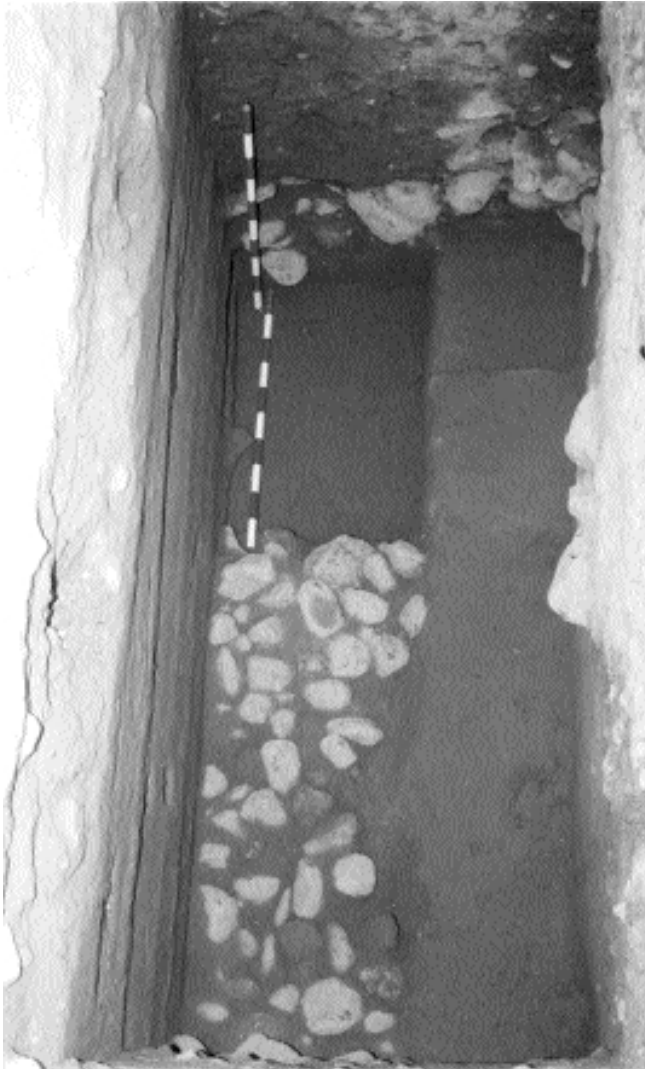
Fig. 11: Sondeo 10. Detalle del relleno (U.E. 25) de la zanja de cimentación de la muralla almohade y estructuras emirales conservadas (U.E. 25).

frados desde la base de la cimentación, que arranca a una cota de 91,41 m.s.n.m. El relleno de esta zanja (U.E. 25 y 30, respectivamente) se compone de limos y grandes cantos rodados, cuya cota superior se encuentra a una cota máxima de 92,10 m. La muralla se encuentra arrasada a una altura máxima de 93,65 m, aunque no podemos precisar el momento en el que se llevó a cabo la demolición de su alzado.

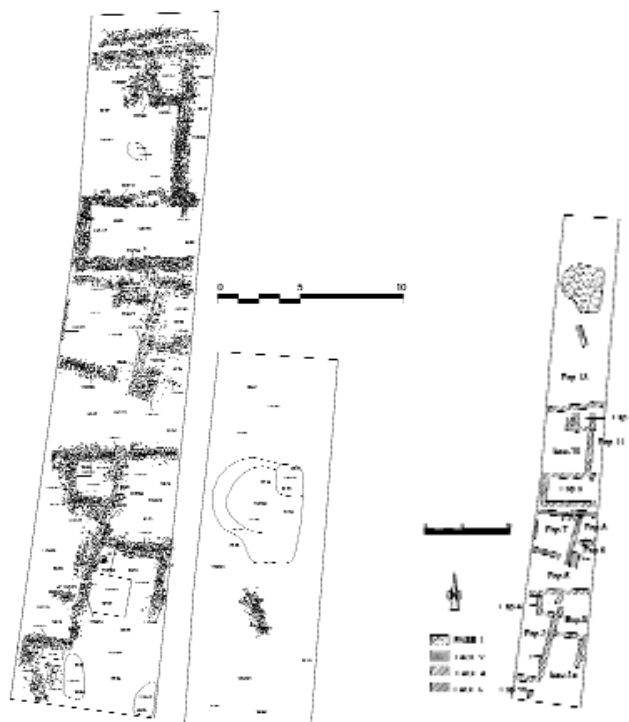
Figura 2: Plano general de Corte 11.

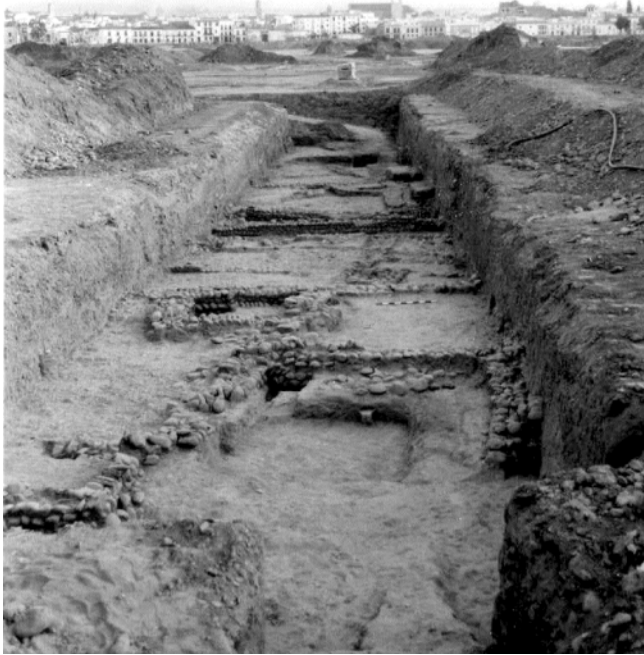
Figura 3: Vista general de las estructuras localizadas en el Corte 11.

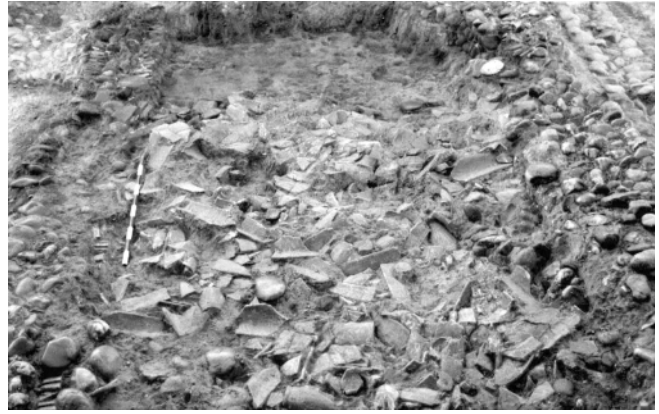
Figura 4: Vista del enorme derrumbe de tejas (UE 162) localizado en el espacio número 9 (Corte 11).

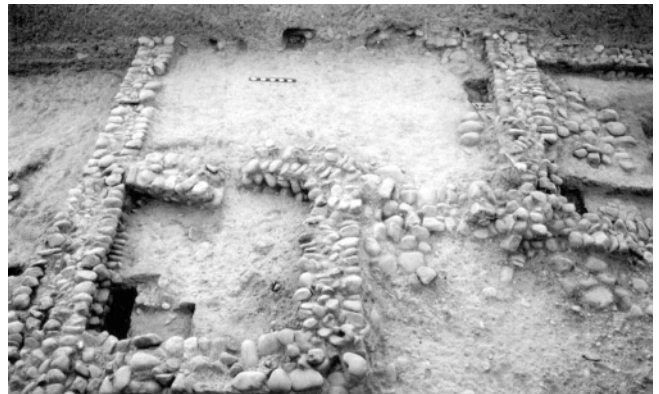
Figura 5: Detalle desde el oeste de las estructuras que configuran los espacios 1-4 del Corte 11.

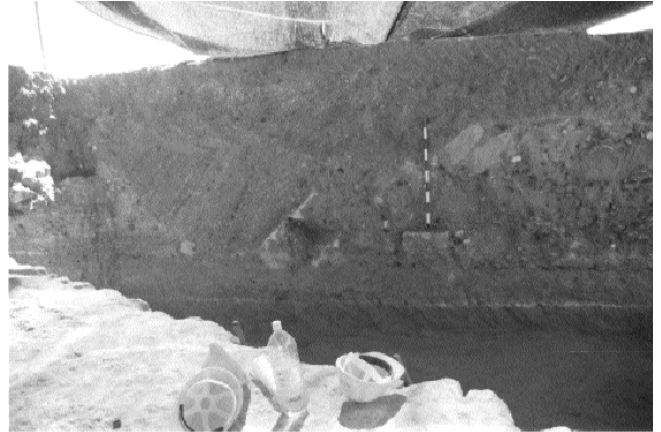
Lám. VI. Perfil E. Bolsa de tierra vegetal.

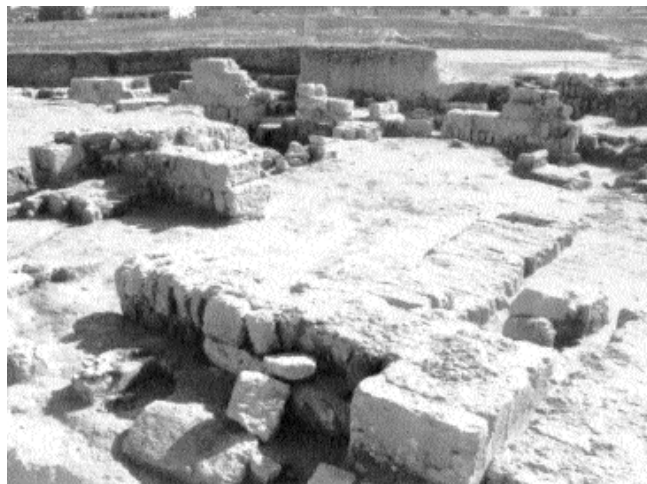
Lám. VIII. Sector I.

Dentro del **sector I** (Lám. VIII) hemos documentado una serie de elementos murarios y espacios definidos por los mismos que pudieran hacer pensar, con todas las reservas, en la posibilidad que se tratase de una zona de alcázar de la supuesta almunia. Uno de estos elementos, el que hemos definido como M1 (Lám. IX) presenta una ligera pendiente (ascendente en dirección E-O), perfectamente apreciable en los tramos de alzado que se conservan y en el nivel de construcción reflejado en el perfil Sur. Esta circunstancia puede hacer pensar en la posibilidad de que algo más al sur se ubicase un acceso desde la zona baja a este recinto, es decir, su comunicación con el río, lo que no nos parece descabellado ya que es conocido, por los testimonios de las fuentes escritas, que el vado de Casillas era uno de los puntos más utilizados para cruzar el río, incluso con preferencia al puente, cuya estrechez impedía el paso fluido.

Otro detalle que debemos señalar es la posibilidad de que los muros M1, M3 y M4 conformen la parte inferior de una estructura turriforme (E3). La existencia de torres a lo largo del río también es mencionada en las fuentes, a lo que debemos añadir el conocimiento que tenemos por referencias orales de que en este punto existían los restos de una torre que fueron demolidos hace algunos años. En el caso de estar ante los restos de una torre cobraría sentido el derrumbe que hemos definido como D15, pues podríamos interpretarlo como un desprendimiento de la mencionada torre.

Los espacios E1, E2, y E4, conformados por los muros M1, M2, M5, M6, M7, M8, M9, M10, M11 y M12, se corresponderían con estancias del supuesto alcázar mencionado sin que hallamos podido definir con exactitud la utilidad de las mismas pues al punto debimos finalizar la Intervención.

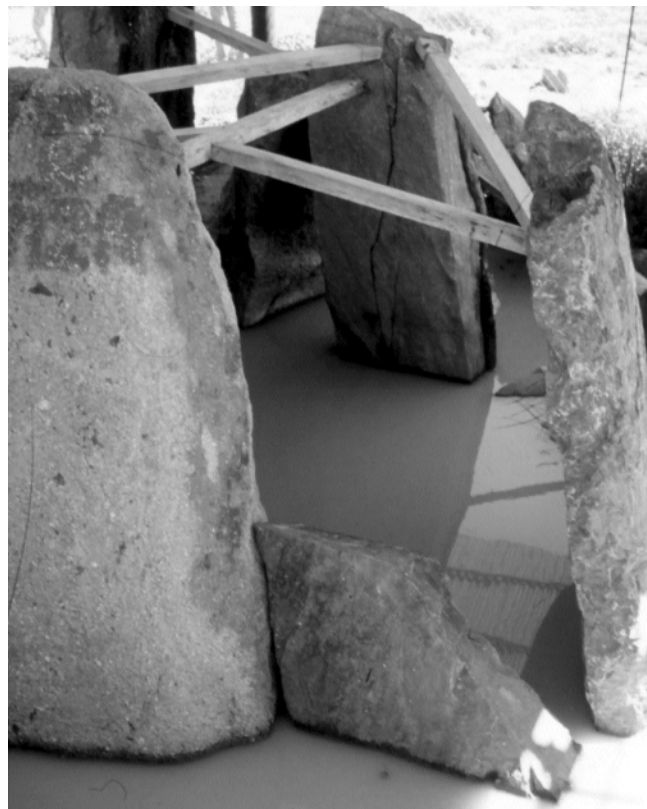
Lám. I Aspecto del interior de la estructura al inicio de los trabajos.

En el momento de inicio de los trabajos, el 9 de abril de 2001, el interior de la estructura se encontraba inundado de agua (lám. I) por lo que se hizo imprescindible proceder a su vaciado mediante una motobomba, seguida de una limpieza de lodos.

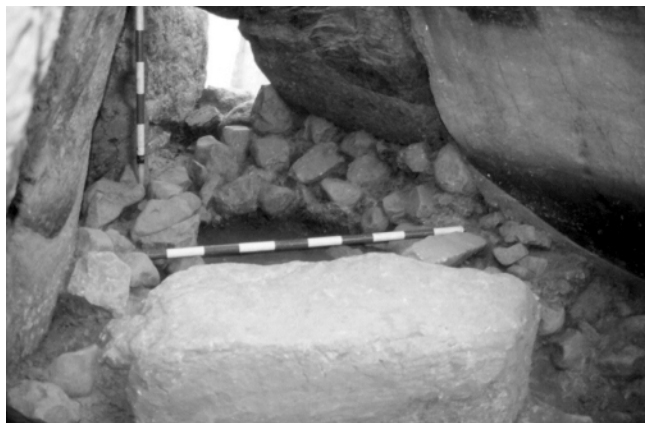
Lám. II Corredor desde el interior. Primera fase constructiva y primera fase de cierre. En primer término, bloque paralelepípedo, al fondo, murete de piedra en seco en forma de arco.

1ª fase constructiva: Se corresponde con la original de la cámara, y más que un corredor en sentido estricto, el acceso se define por un estrechamiento formado a base de la prolongación de los paramentos laterales de la cámara que tienden a converger, no solo en planta, sino también en alzado, debido a la fuerte inclinación de los ortostatos hacia el interior del espacio sepulcral (lám. II).

1ª fase de cierre: En el estado final en que nos ha llegado, el sistema de cierre se compone de dentro hacia afuera, de un gran bloque de tendencia paralelepípedica, seguido de un murete de piedra en seco en forma de arco con la concavidad hacia el interior y un bloque de tendencia cónica levantado sobre su base en la zona más externa del vano (lám. II).

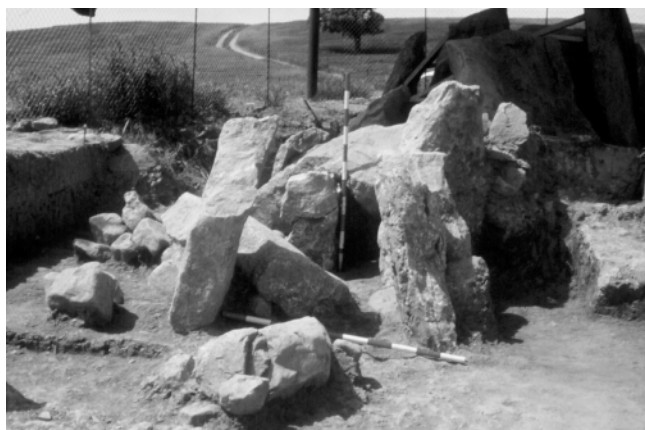
Lám. III. Corredor desde el este. Segunda fase constructiva y segunda fase de cierre.

2ª fase constructiva: Tras la colmatación de este cierre se realizó el añadido de un auténtico corredor, prolongándose hacia el este la línea de las jambas del vano mediante el añadido en paralelo de dos pares de bloques, unos al norte y otros al sur, cuya altura era decreciente hacia oriente, levantados a partir de una cota media de 75 cm. por encima del suelo original del acceso, permitiendo así la entrada al nivel del tramo colmatado (lám. III).

2ª fase de cierre: Al extremo de este corredor se dispuso un cierre consistente en la acumulación de pequeños bloques y cantos en seco, del que pudimos documentar su base, ya que fue desmantelado en un momento posterior (lám. III).

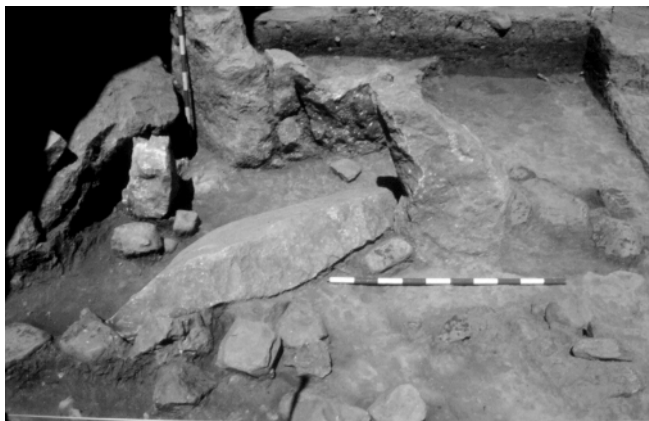
Lám. IV. Corredor desde el sur. Fase de violación. Bloque basculado en la zona meridional.

Fase de violación: Aunque resulta evidente que a lo largo de la utilización del monumento se produjeron diversas acciones de cierre y de acceso (que no siempre tuvieron que ser "legítimas"), nos referimos a esta fase de manera individualizada ya que conllevó la destrucción de parte de la estructura del corredor por su zona meridional y consistió en la zapa y basculación del primer bloque añadido por el sur (lám. IV), eludiendo el cierre anteriormente citado y permitiendo la

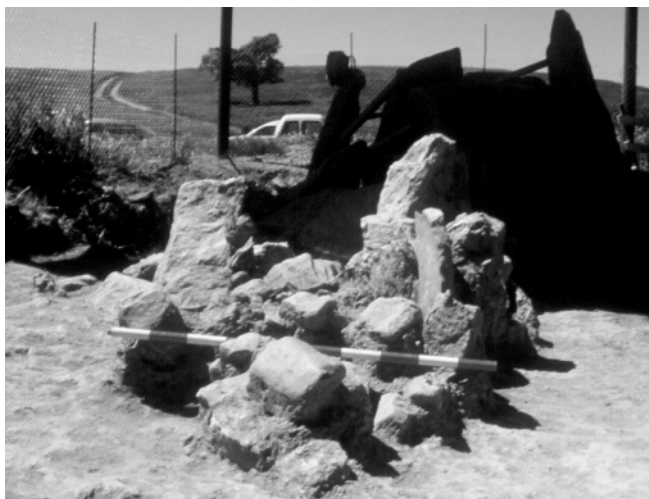
Lám. V. Corredor desde el este. Tercera fase constructiva y tercera fase de cierre.

3ª fase constructiva: Tras este episodio de destrucción, y a partir de la nueva superficie creada por el bloque basculado (unos 35 cm. de media más alta que la anterior), se realiza una reparación del corredor consistente en el añadido de dos estrechas lajas de caliza estratiforme que siguen la misma alineación este-oeste anterior, una sobre el bloque basculado en la zona sur y otra en el extremo del corredor por la zona norte que, en conjunto, devuelven la simetría a la estructura de acceso (lám. V). En este momento, el vano había quedado reducido ya a una estrecha gatera.

3ª fase de cierre: Constituye la amortización final del vano, mediante el recrecimiento de la base a que aludimos en la 2ª fase de cierre, recrecimiento que culmina en un paramento en segmento de círculo con la concavidad hacia el exterior y el refuerzo externo de un gran bloque de cuarzo (lám. V), coincidiendo con la colmatación del tramo inicial y medio de la gatera por bloques de reducidas dimensiones.

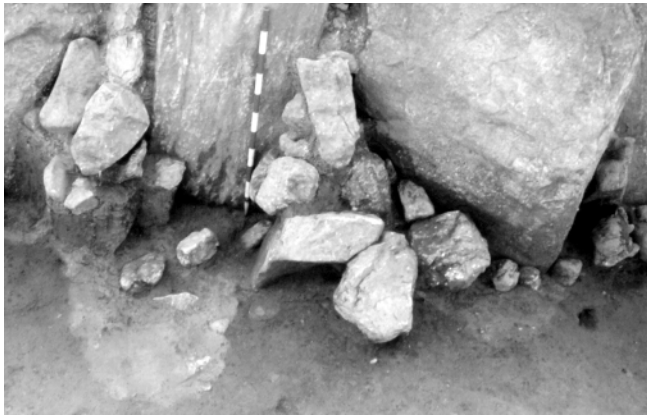
Lám. VII. Exterior estructura. Zanjas de cimentación y sistema de cubierta de intersticios.

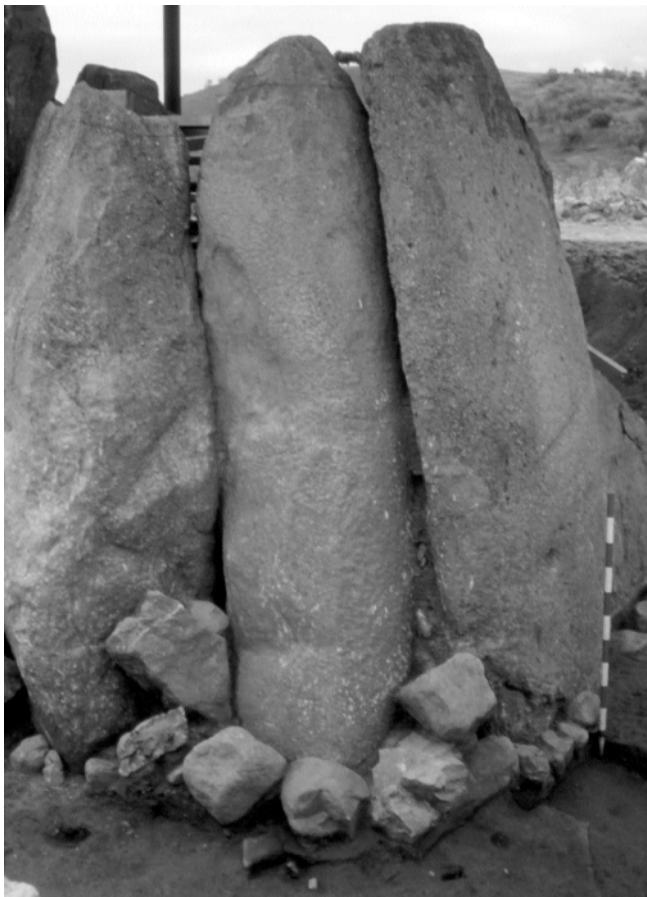
Lám. VIII. Cabecera de la cámara por el exterior. Menhir integrado en la estructura y agujeros de poste.

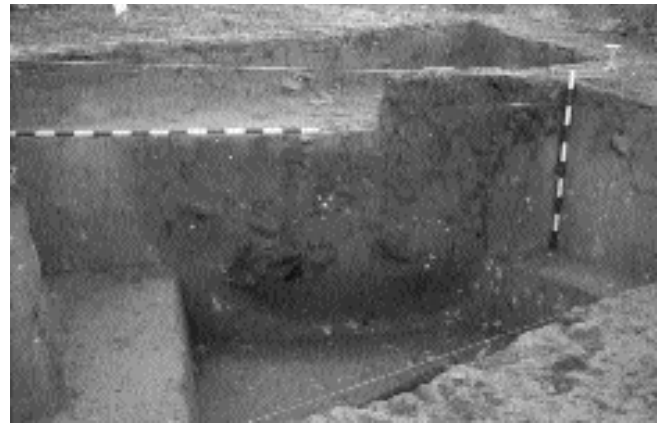
Lámina II. Montoro '01/ Corte 3.

La continuidad de la excavación dejó ver que la estructura iba reduciendo su anchura hasta desaparecer a la cota de -3.83 m., respecto al punto 0, en el perfil Norte y a la cota de -4.16 m. en el perfil Sur del corte. A la vista de la sección, comprobamos que la estructura se encuentra excavada en el suelo margoso, presentando forma de cubeta, con paredes sensiblemente rectas (Fig. 4; Lám. II).

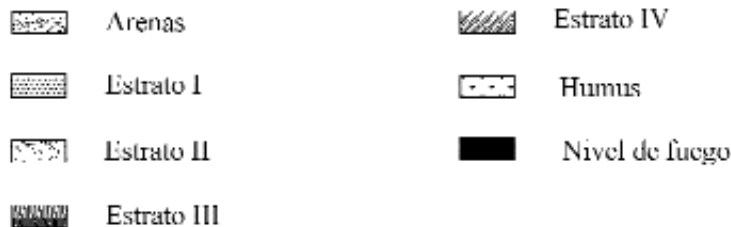
Fig. 4. Montoro '01/ Corte 3 / Sección transversal de la estructura (Zanja).

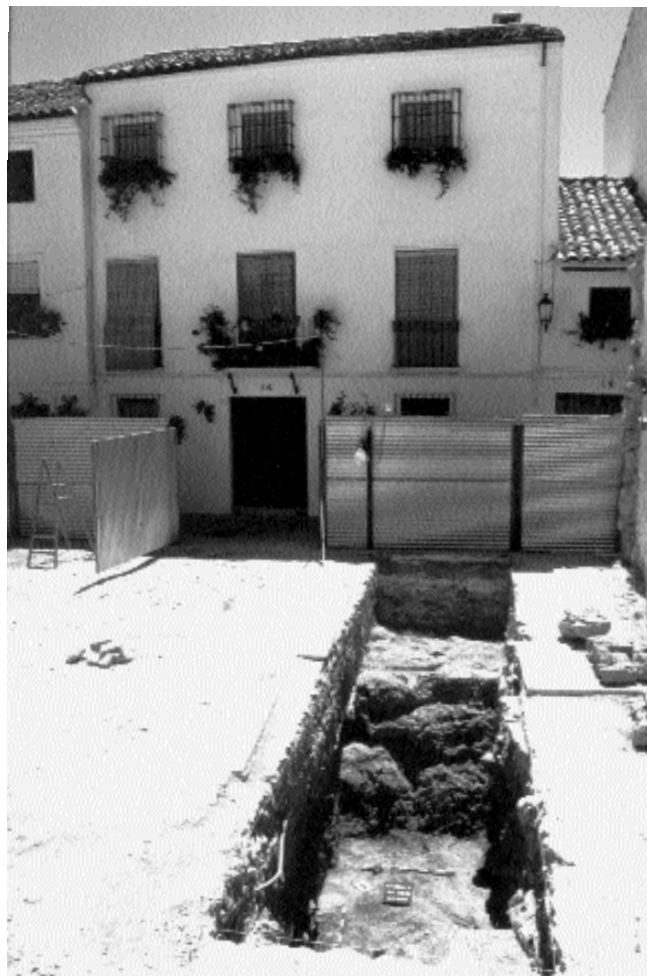
Lámina I. Ubicación del sondeo en la parcela urbana. Se aprecia el fondo y la contraescarpa del foso defensivo de época omeya, excavado en el travertino de base.

En esta primera fase, con la que comienza la historia del espacio urbano sondeado, se excava en el travertino o roca madre un foso defensivo (U.E. 50), paralelo a la fachada del solar, y por lo tanto a la actual calle Real, de 424 cm. de ancho y una profundidad máxima de 176 cm. Consta esta interfaz de una escarpa, de tendencia vertical o ligera inclinación que no sobrepasa los 81°, fondo plano irregular de unos 310 cm. de anchura, y contraescarpa inclinada de unos 61°, línea ésta la más cercana a la fachada del inmueble, que se distancia de este punto unos 350 cm. Siguiendo la tendencia general en la arqueología urbana prieguense la cota máxima de este elemento defensivo se sitúa en tan sólo -72 cm.

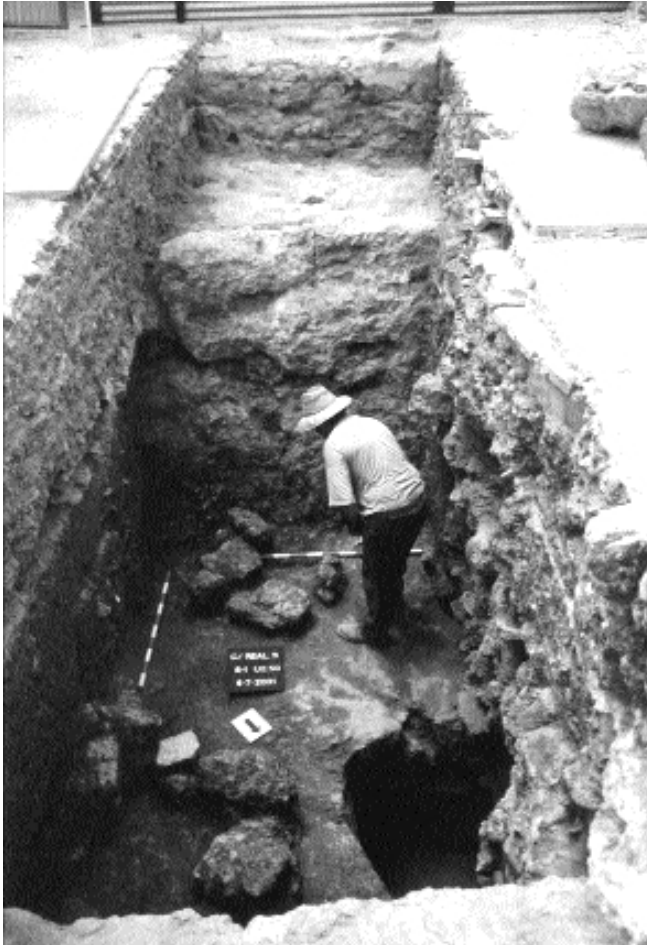
Lámina II. Foso defensivo. Contraescarpa.

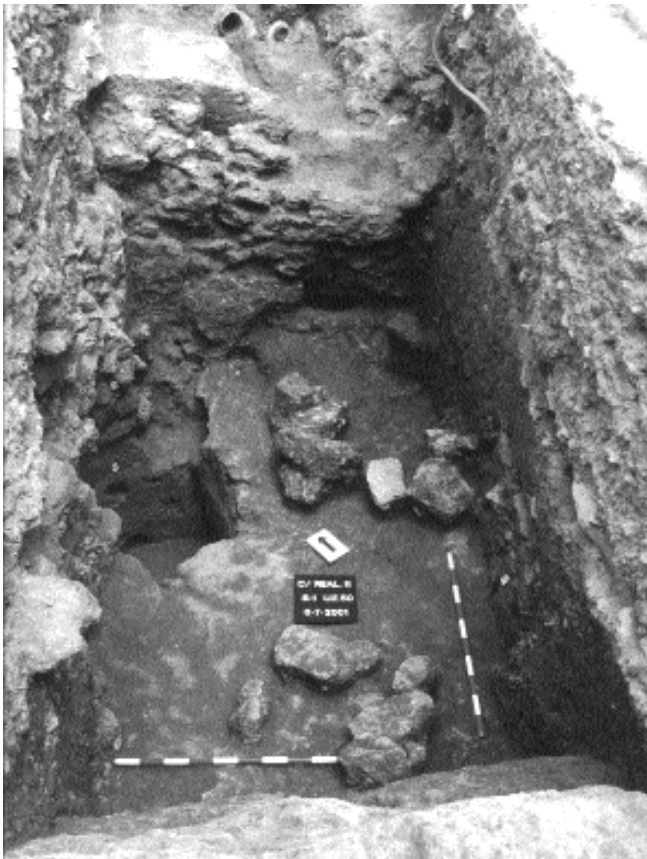
Lámina III. Foso defensivo. Escarpa.

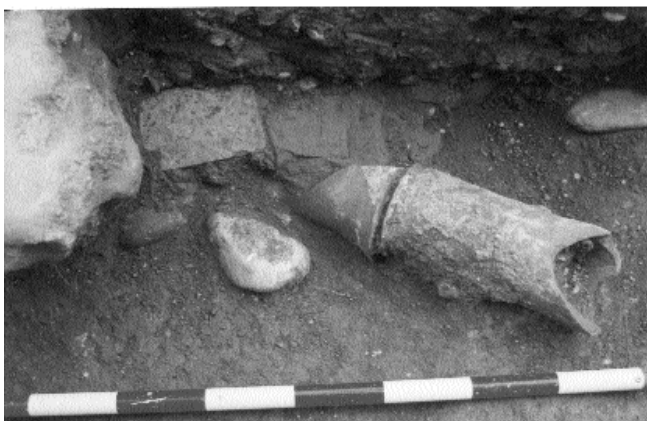
Lámina I. Cubierta de la E-006 cortando a E-005 (Sector 2)

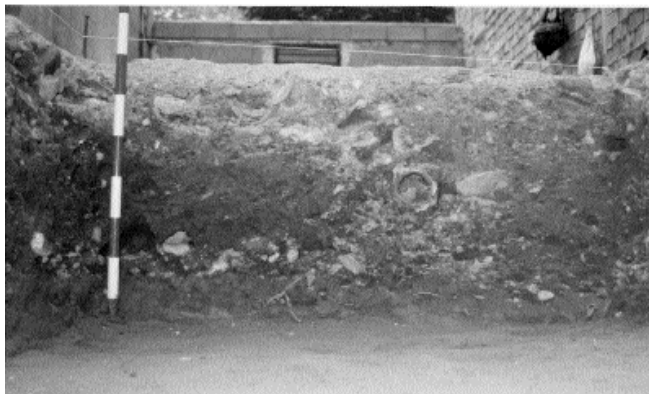
La E-002 del Sector 1 tiene dirección sureste-noroeste, perdiéndose, un extremo, por el perfil oeste, y el otro, por el sur, de dicho sector (ver Fig. 2). Debemos destacar que dicha E-002 se observa en la parte superior del perfil W del Sector 2 (Lám. III), muy cerca de la superficie, pero destruida por las labores de demolición de la vivienda última y desescombro del solar resultante.

Lámina III. Perfil W, Sector 2.

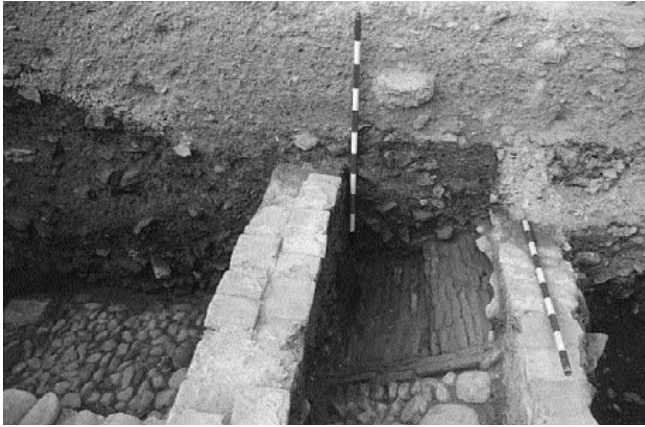
El periodo II está representado por los muros M.1.5 y M.1.4, y por la canalización C.1.1. Ambos muros están construidos con hormigón y constituyen una losa de cimentación relacionada con las últimas viviendas, que además servía de asiento para una canalización de hormigón, que por sus dimensiones debe ser de saneamiento (Lám. III).

Lám. III. Corte 1. Detalle de los muros M.1.5 y M.1.4, y de la canalización C.1.1.

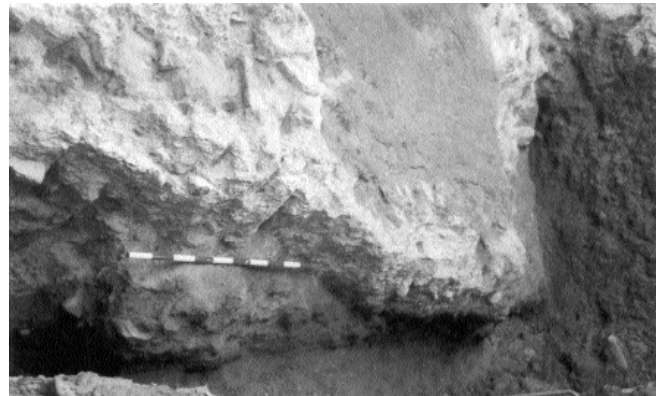
Esta estructura de difícil datación ya que no aparece material cerámico asociado a ella y por otro lado las distintas remodelaciones que han sufrido las estructuras que se le superponen en las distintas fases de uso, no posibilitan adscribirla a ningún momento cronocultural. (Lám. III y IV).

Lám. III. Detalle del contacto de la cimentación (E-026) de la alberca y la E-027 en la zona Sur.

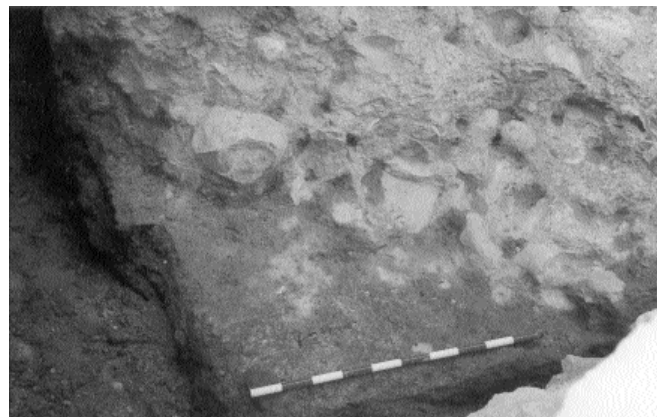
Lám. IV. Detalle de la E-027.

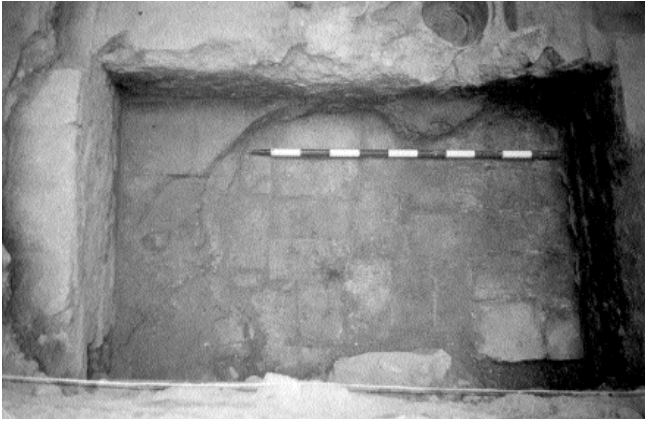
La alberca CE-01, apoya directamente sobre esta cimentación (E-026), delimitada por dos muretes de ladrillo del lado Este (E-010) y Oeste (E-004) y el cierre de la misma por su lado Sur (E-033). Se conservan hasta cinco hiladas de ladrillo de su alzado y el revoco de sus caras laterales de mortero de cal y arcilla que le da una tonalidad rojiza. (Lám. II) (fig. 6).

Lám. II. Detalle de los suelos de la alberca (E-008 y E-013)

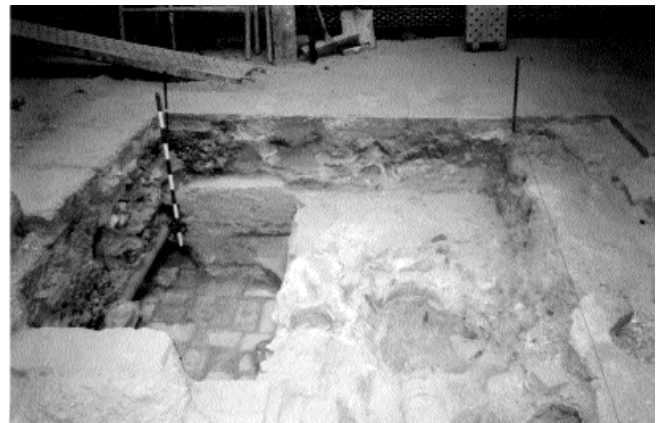
Por tanto teniendo en cuenta estas dos últimas premisas podemos deducir que la reutilización de la alberca se lleva a cabo en un periodo de tiempo históricamente breve ya que no se varían las formas constructivas. (Lám. I).

Lám. I. CE-01-02 alberca, su lado sur está ya inutilizado

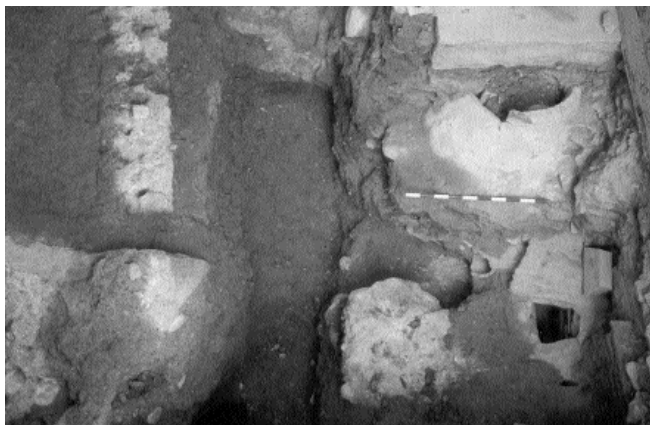
La tinaja (E-028) aparece por debajo del suelo de losas de "Sierra Elvira", que conformaban el patio de la vivienda a rehabilitar, de 0,60 m. de diámetro de abertura, que formaría parte del complejo hidráulico de una vivienda anterior a la ubicación de la escalera. Esta reforma de nuevo acceso de la vivienda esta fechada entre el siglo XVII y XVIII, momento en el cual la tinaja queda totalmente inutilizada. (Lám. V).

Lám. V. Tinaja (E-028) bajo las escaleras del acceso de C/ Carrera del Darro.

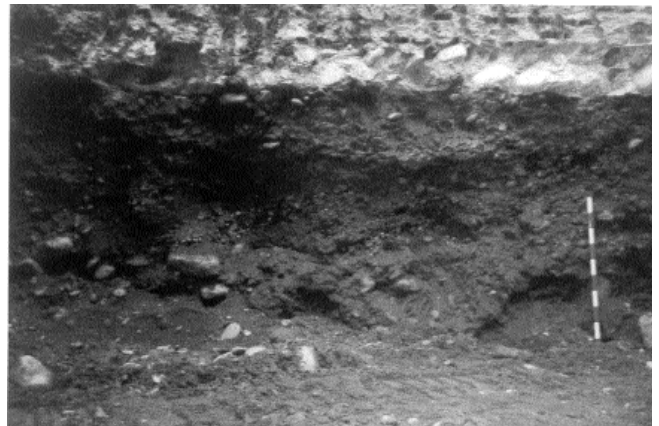
1. Sobre el sustrato natural (UEN-0003), compuesto por gravas y cantos de mediano y gran tamaño, se asienta un estrato de tierra de unos 1,20 m. de potencia, en la zona Norte y 1,80 en la-Sur. Encontramos la UEN-0002, tierra descrita anteriormente en el perfil norte, marrón rojiza de textura limosa de grano fino y suelta, con fragmentos de ladrillos. El escaso material cerámico está revuelto, si bien en un principio se puede datar de época moderna. Sobre esta tierra se asienta la cimentación de un pilar y un murete de ladrillos que recorre longitudinalmente el perfil de norte a sur. (Lám. VI).

Lám. VI. Perfil Este obsérvese como ninguna de las estructuras documentadas se meten en el perfil

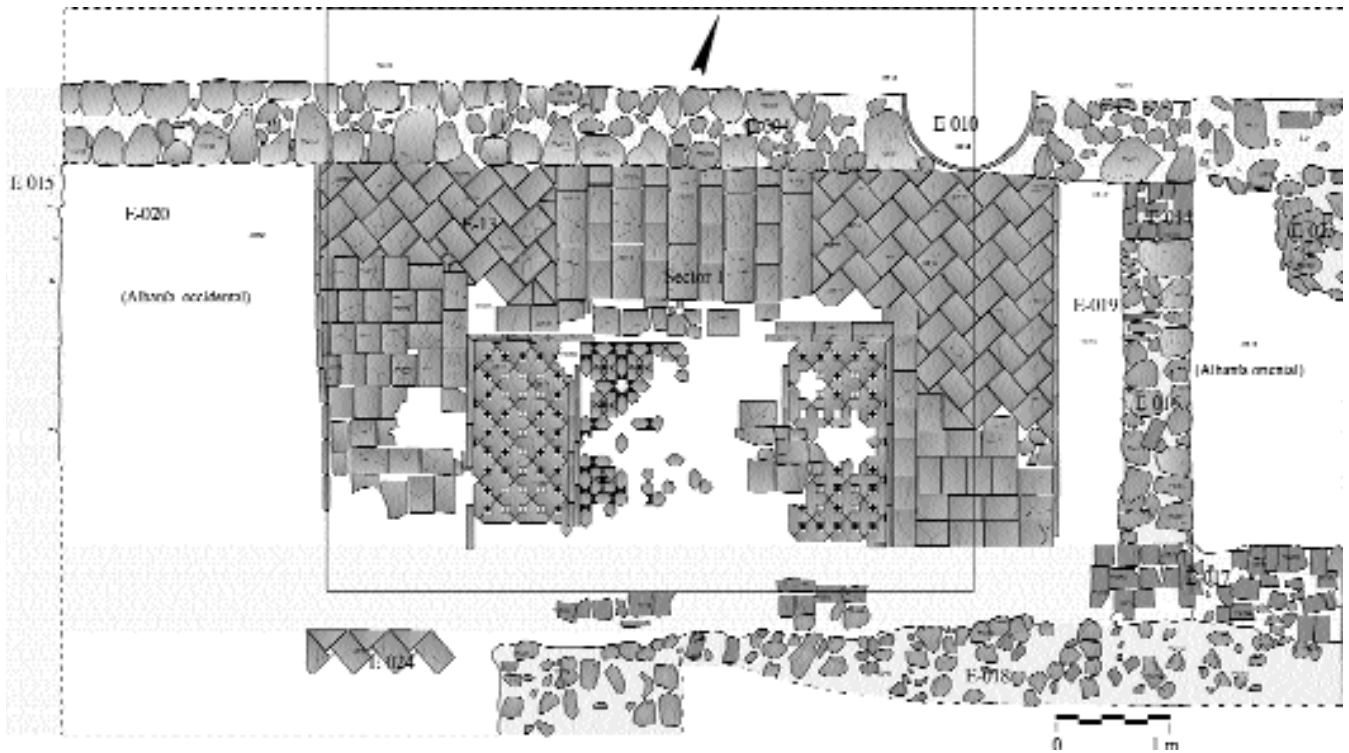
Fase I a. Nazarí (siglo XV). A esta fase corresponden los restos constructivos pertenecientes a una vivienda de época nazarí de gran envergadura descubiertos en el sector 1, concretamente a la estancia principal y al patio de la casa. La sala, que ocupaba la crujía septentrional del edificio, se dispone orientada ligeramente de noreste a suroeste. Los restos arquitectónicos documentados de la estancia se corresponden con los muros de carga (E-004, 015, 017), el pavimento (E-013) y los restos de sendas alhauyas laterales (E-019 y 020). En cambio, del patio que daría acceso a dicha estancia sólo se ha documentado muy parcialmente parte del pavimento del extremo noroccidental (E-024) (Fig. 4. Lám. II).

Fig. 4. Planta de la estancia nazarí tras finalizar el seguimiento arqueológico.

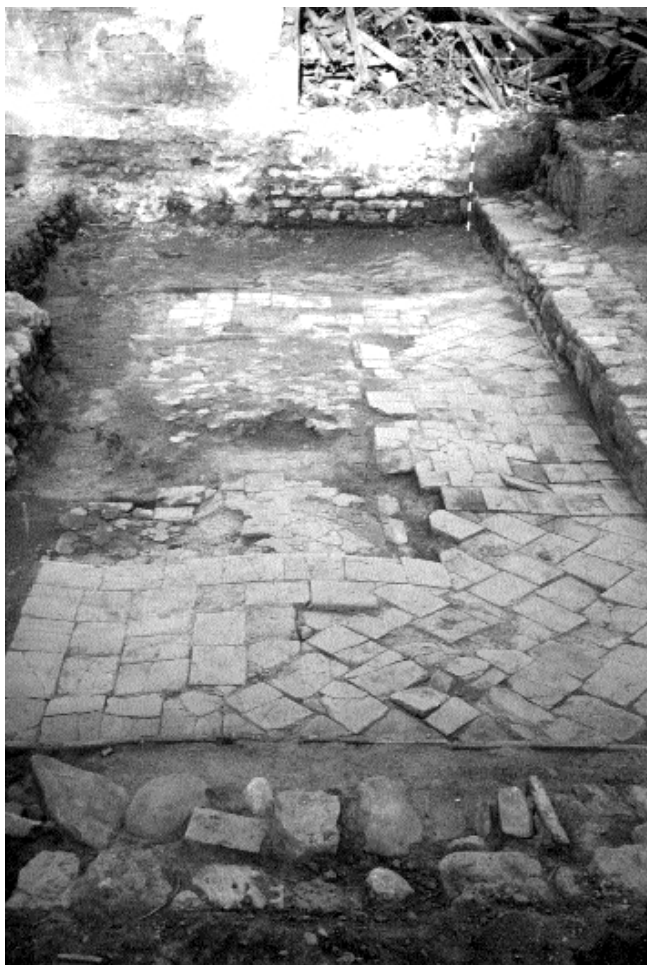
Lám. II. Vista estancia nazarí una vez excavada en extensión.

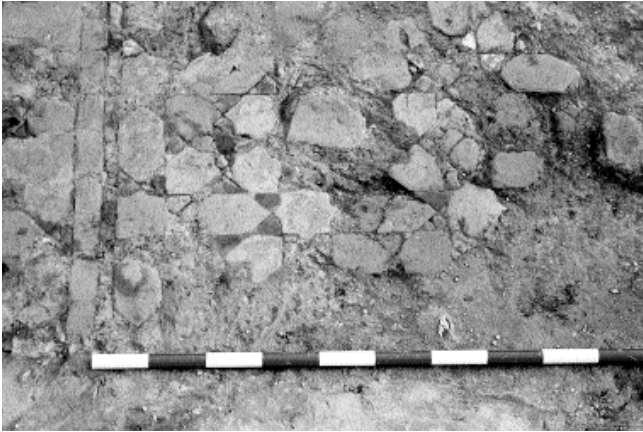
Lám. III. Detalle de la parte central de la almatraya.

su estado original. Las dimensiones de la zona central de la almatraya son 1'90 m. de ancho por 1'80 de largo (Lám. III). En cambio, las dimensiones de los extremos laterales de la almatraya son 1 m. de ancho x 1'80 m. de largo. Ambos extremos se disponen de forma simétrica a ambos lados de la parte central de la almatraya. En este caso la decoración está realizada con piezas de cerámica sin vidriar dispuestas de forma romboidal de 0'23 m. de lado. Los lados de cada una de estas losas están recortados para insertar una olambrilla. La decoración geométrica resultante forma un cuadrado blanco, que contiene en su interior otro cuadrado girado, de color negro. En otros casos el cuadro se consigue con cuatro olambrillas triangulares (Lám. IV). Este tipo de decoración geométrica se puede comparar al que tuvo originalmente la almatraya de la sala principal de la "Casa frente a la fachada sur del Palacio de Carlos V" en la Alhambra. Incluso las dimensiones de esta sala también son muy similares (2'90 x 13'20 m.).

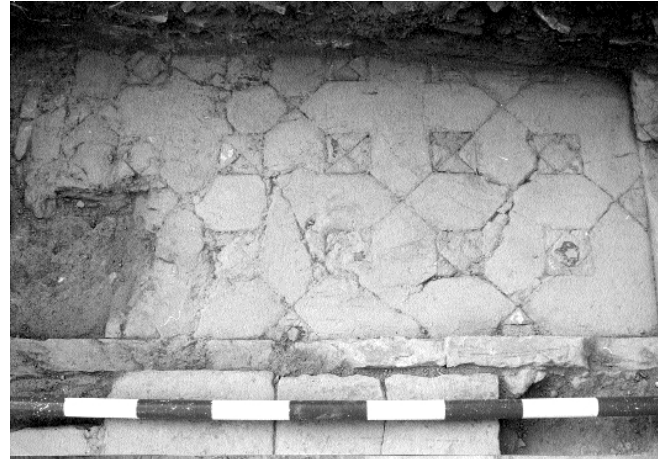
Lám. IV. Detalle del extremo izquierdo de la almatraya.

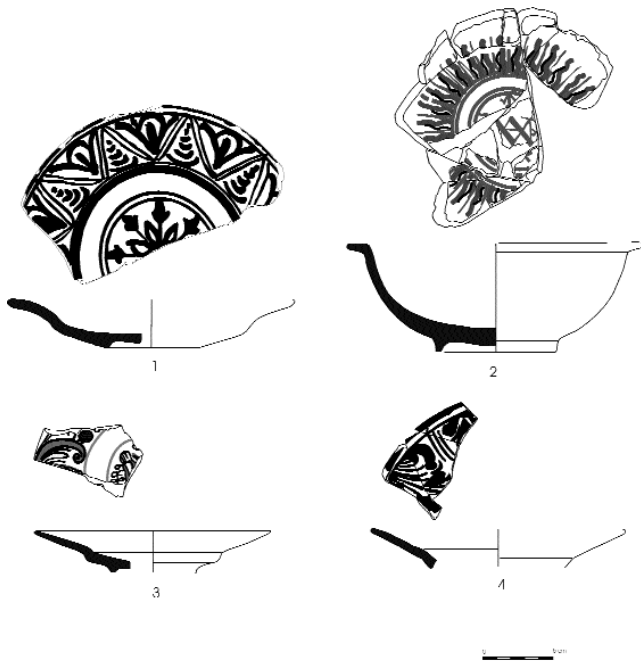
Fig. 1. Cerámica del siglo XVII. 1 y 4; Cerámica de Úbeda. 2; Cerámica de Talavera. 3; Cerámica Italiana.

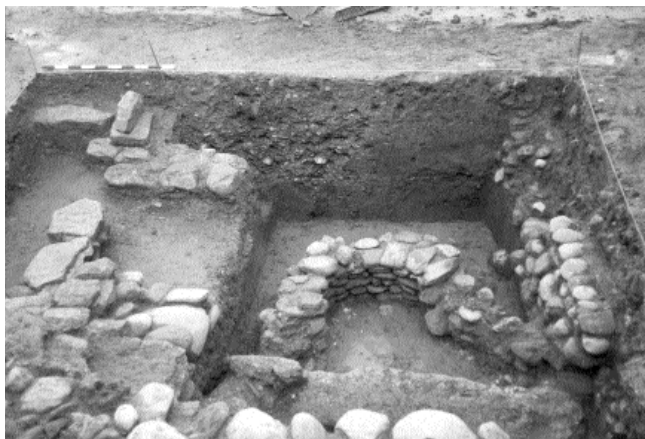
Lámina I. Vista general.

Sobre el terreno estéril (UEN-0005), estrato de origen natural de tierra roja, de composición principalmente limo-arcillosa, con una potencia de 0,85 m. aproximadamente, que no presenta intrusiones artefactuales, se asientan dos estructuras pertenecientes a esta fase, la E-007, pozo realizado con cantos de mediano tamaño y con 0,80 m. de diámetro interior, del que se conserva de su alzado tres hiladas, aparece roto por

la E-002. Y la E-006, muro que se presenta cortado y está formado por cantos rodados de mediano y pequeño tamaño trabados con mortero de tierra, con unas dimensiones de 4 m de largo x 0,40 m de ancho x 0,76 m de potencia, del que no podemos precisar su grosor completo porque se introduce en el perfil Sur, y conserva en su alzado 5 hiladas de cantos. Estas dos estructuras conforman el CE-04.

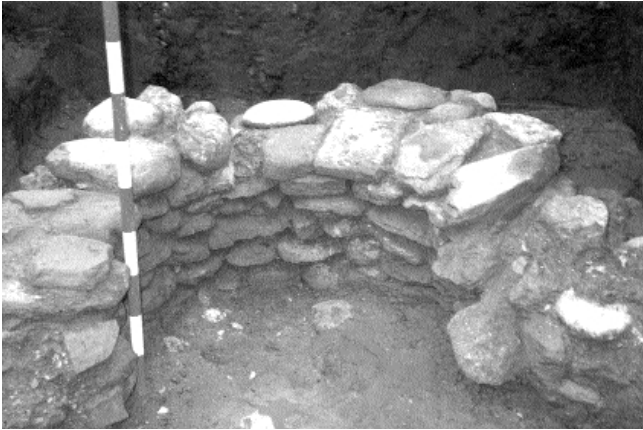
Lámina II. Detalle de la estructura del pozo (E-007).
