III
ACTIVIDADES
DE URGENCIA

ANUARIO ARQUEOLÓGICO
DE ANDALUCÍA / 2001

ANUARIO ARQUEOLÓGICO DE ANDALUCÍA 2001
ACTIVIDADES DE URGENCIAS
INFORMES Y MEMORIAS
Volumen I

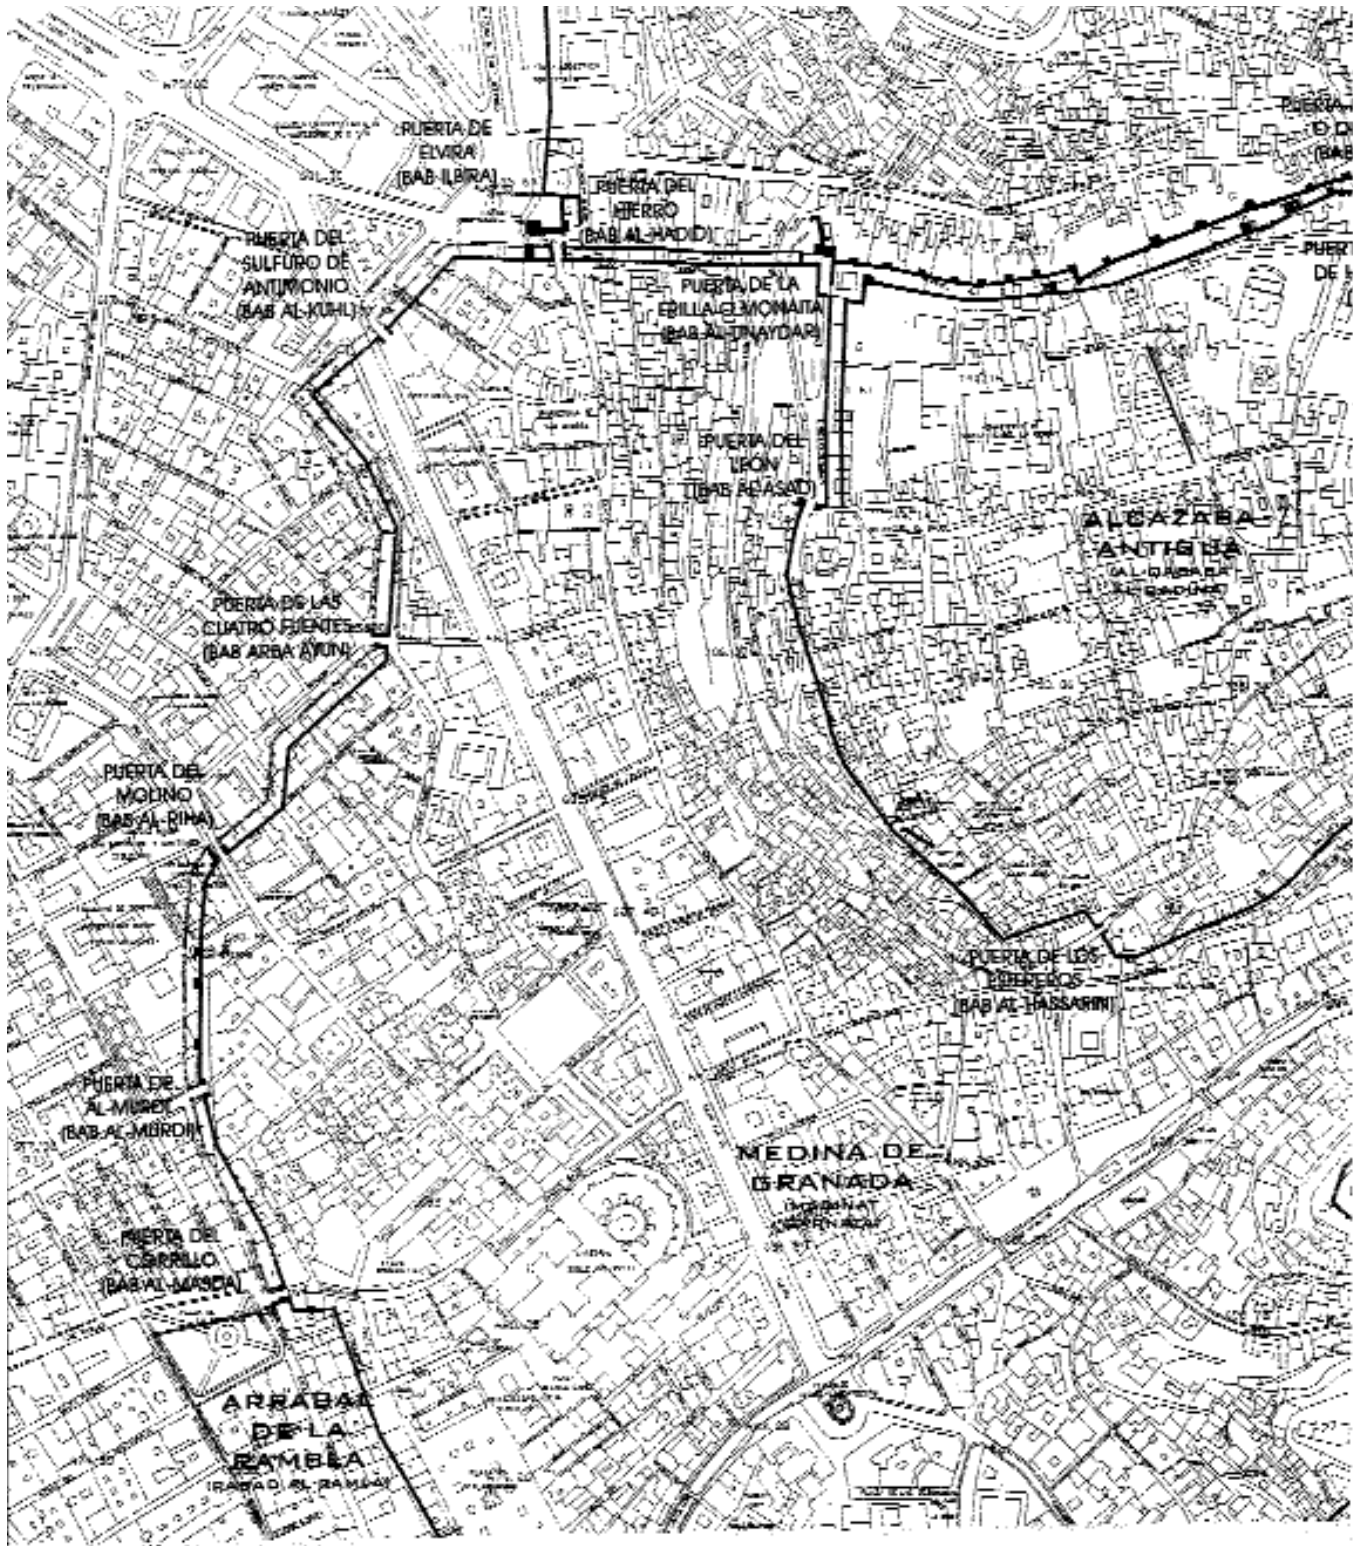
Fig. 2. Detalles de las cercas y murallas según Orihuela.

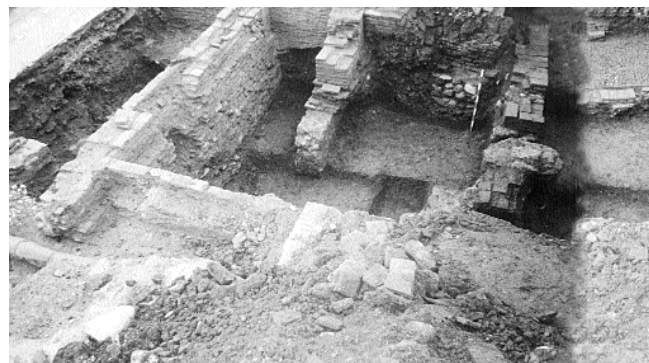
Lámina III. Sector 2. Vista general.

En todo el sector bajo la UEN-001, tierra de relleno en la que aparecen abundantes fragmentos de material de construcción y fragmentos cerámicos de época medieval, moderna y contemporánea, aparece la E-005 un suelo de ladrillos (cuya medida es de veintitrés por veintitrés centímetros) y en un extremo asociado a él aparece un recuadro empedrado delimitado por ladrillos dispuestos a sardinel E-006 que conforman el CE-02. (Fig. 3) (Lám. III).

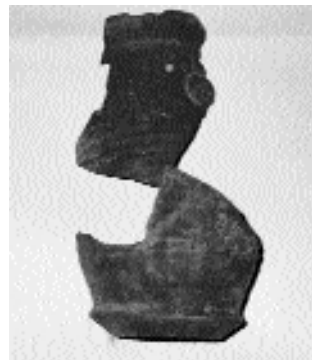
Lám. I- II- III.- Fragmentos de jarritas de barro "achinada", S. XVI

Se han documentado algunos fragmentos cerámicos relacionados con la producción cerámica en este barrio (lám. I, II y III), abundan los fragmentos de rodillos y atifles procedentes de otros solares próximos (lám. IV).

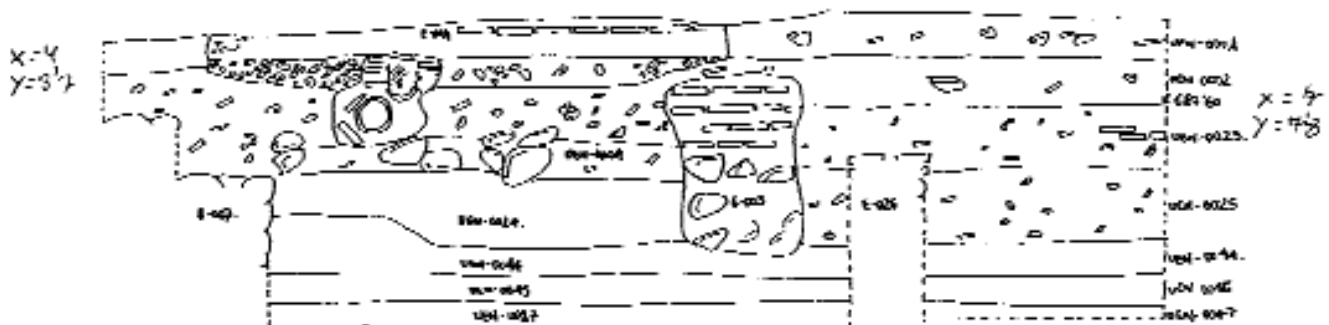
Fig. 4. Sección 01 Sector 1 E.1:40

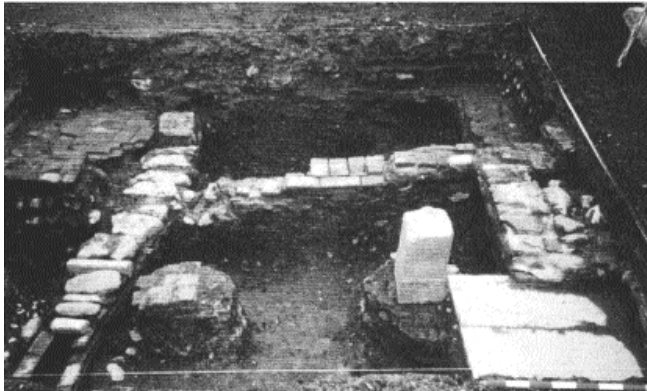
Lám. II. Vista general fase I-II Sector 1

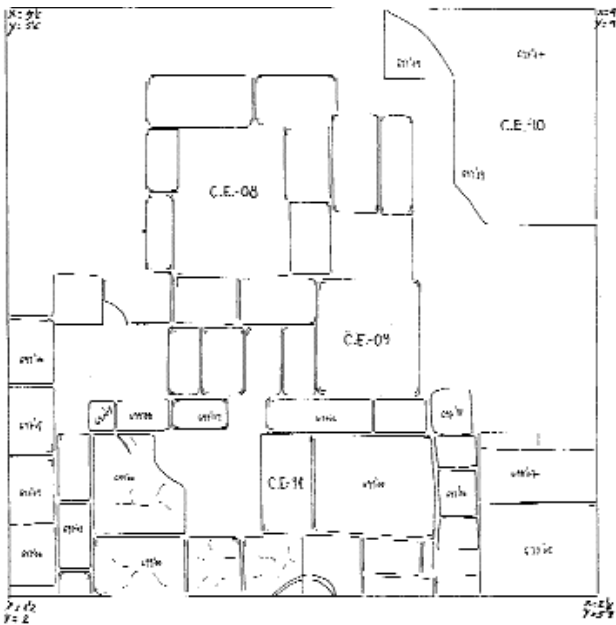
Fig. 3.- Planta fase III. E. 1:20

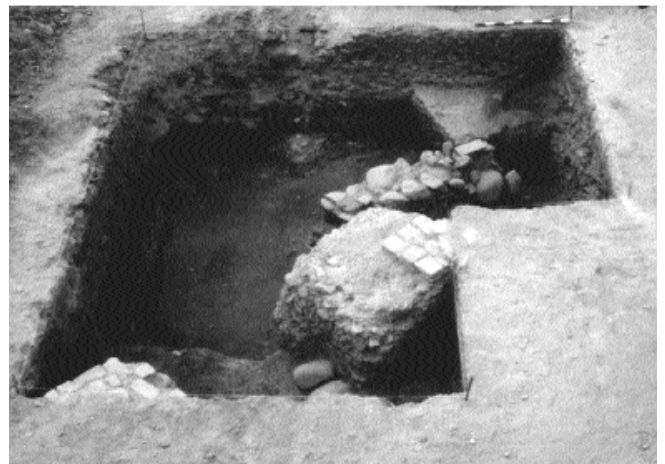
Lám. IV. Vista general de las estructuras del sector 1.

Sobre la UEN-0016, se asientan las cimentaciones de dos pilares de carga de los que se conserva parte de su alzado de ladrillos que conforman un complejo habitacional (CE-02), en su composición abundan las gravas y cascotes de ladrillo todos ellos trabados con mortero de cal grasa (Lám. IV).

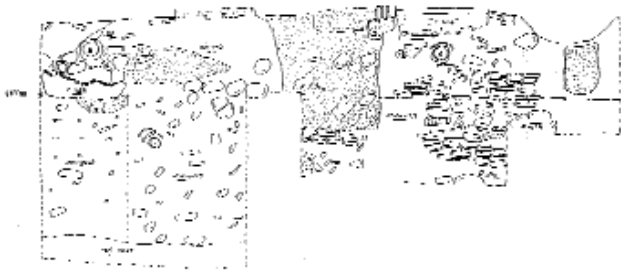
Fig. 4. Sección 01. Sector 1ª. E. 1:20

Coexistiendo con las estructuras de época nazarí y superpuestas a ellas discurren dos muros (E-028 y E-029), con un trazado perpendicular a los muros medievales, compartimentando y dando un nuevo límite a la habitación ya definida en la fase anterior. La técnica constructiva de estos muros es totalmente diferente ya que se realizan a base de hiladas de ladrillos y guijarros aglomerados con mortero de tierra con unas dimensiones de 3'60 x 0'60 x 0'50 y 2'60 x 0'60 x 0'50 m. respectivamente. De esta misma fase, pero perteneciente a otro complejo estructural, se ubican dos pilares (E-030 y E-031) de ladrillos; de ellos la E-030 apoya directamente sobre la E-032 (fig. 4).

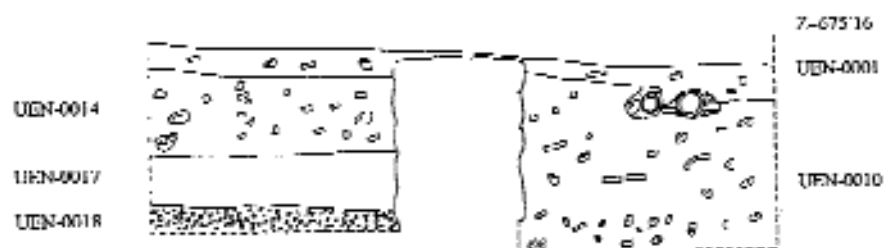
Fig. 4. Sección. Sector 2. E. 1: 20

La red de saneamiento CE-02, lo conforman dos canalizaciones (E-006 y 008), y la base de una atarjea (E-003) (lám. II) (fig. 4).

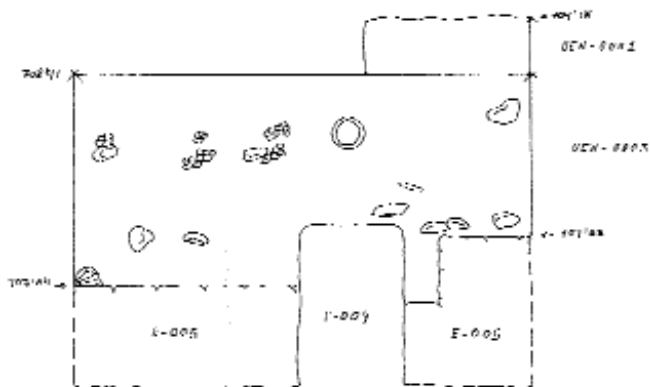
Fig. 5. Sección 01. Sector 2. E. 1:20

Colmatando este espacio aparece una tierra marron rojiza (UEN-0003), con abundante material de construcción y material cerámico (Fig. 5). Asociado a este nivel aparece una tierra (UEN-0004) de coloración marrón-negra, de textura limosa muy compactada y húmeda con guijarros de pequeño tamaño. Posee inclusiones de material cerámico y algún resto de material de construcción que se adscriben al período cronocultural almohade y nazarí. En espera de un análisis riguroso de estos conjuntos podemos destacar la presencia de varios fragmentos cerámicos con decoraciones vidriadas, así como fragmentos de cerámica de cocina fundamentalmente ollas sin vidriar. Podemos afirmar que la cerámica recuperada pertenece en su gran totalidad a una cerámica dedicada, desde el punto de vista funcional, a vajilla de mesa, cocina y almacenaje. Hay que señalar también la presencia de cerámica califal rodada.

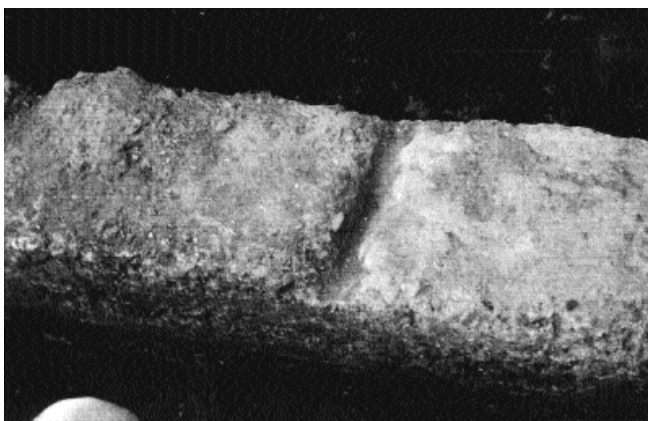
Lám. II. Vista general del sector 2.

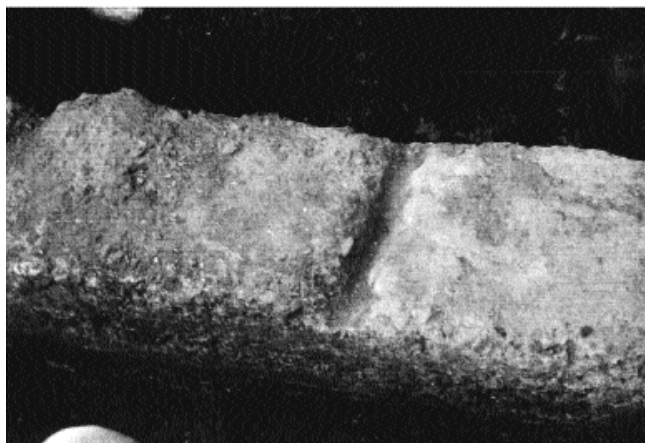
Lám. III. Detalle del muro almohade..

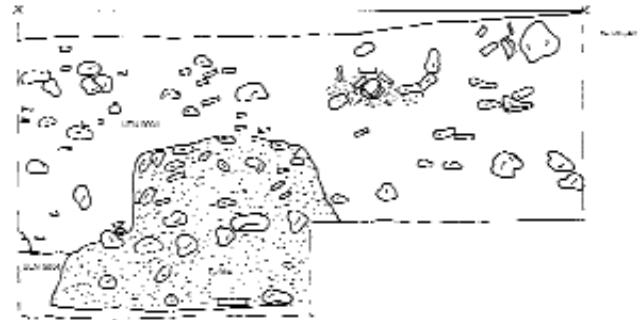
Fig. 3. Sección 03. Perfil Este. Sector 2. E.. 1:20

muro de cal grasa que aflora en el perfil E. de forma semicircular, en el que 2/3 de su volumen lo ocupan cantos rodados de mediano tamaño sin ningún orden, el mortero es abundante, con unas dimensiones de 1,20 h. x 1,50 m de ancho (fig. 3).

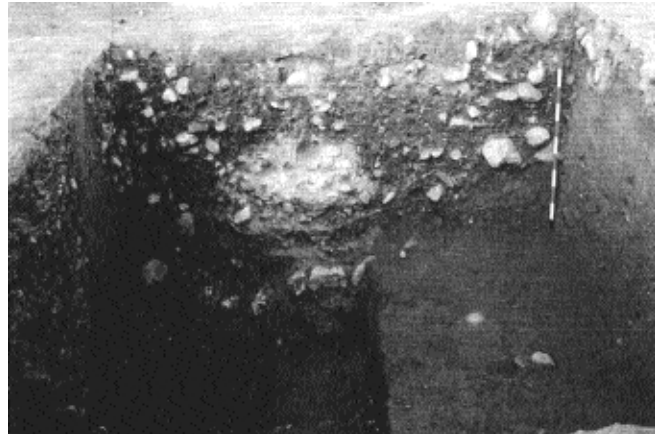
Lám. I. Muro de cal grasa, en el perfil Este. Sector 2.

No podemos precisar con certeza a que fase pertenece, solamente por sus características formales la hemos incluido en este periodo. Asociada a esta estructura aparece un paquete grande de adobes muy degradados perteneciente a un derrumbe que presenta una potencia máx. de 0,15 m.

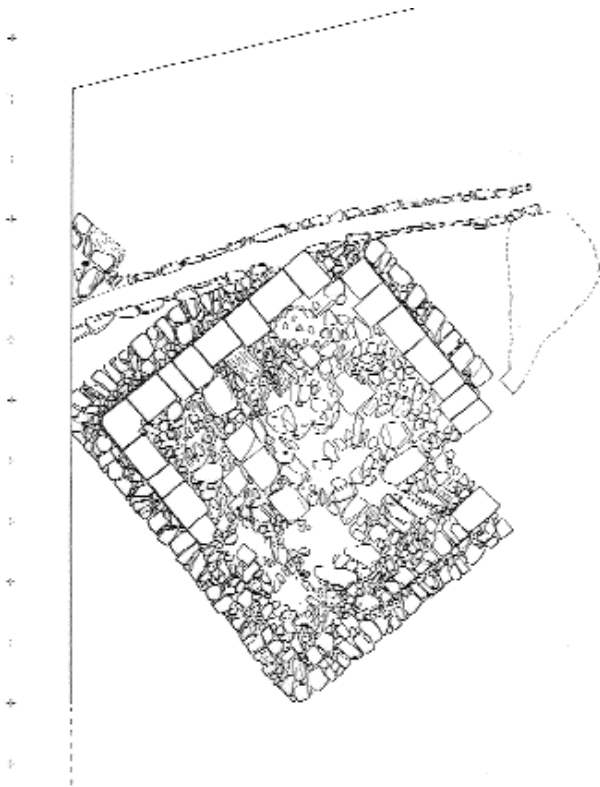
FIGURA 3.- PLANTA GENERAL SONDEO 3 Y 11

Las estructuras localizadas se encuentran relacionadas con un importante complejo termal del que en un primer momento hemos podido documentar un aljibe (en las intervenciones posteriores se ha demostrado que no se trata de un aljibe, si no de una sala abovedada) y dos piscinas, una de ellas completa, con forma rectangular achatada en uno de sus lados, y parte de otra piscina con forma absidal.

Como ocurre con el sondeo 1, los resultados obtenidos hicieron que la zona se excavase en extensión y se documentase un total de 16. dependencias.

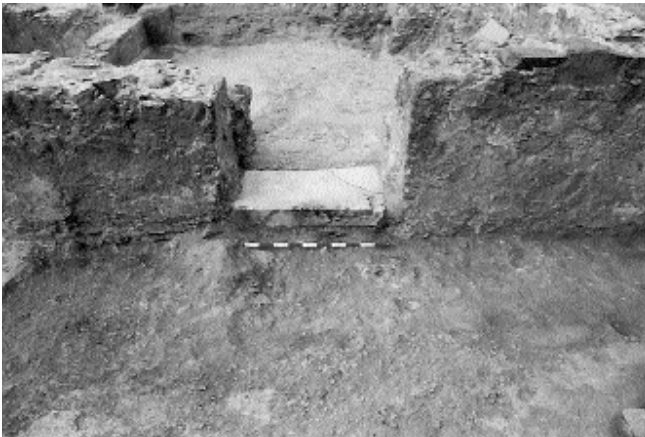
LÁMINA VI. ESCALÓN DE MARMOL ENTRE ESTRUCTURA .

tura H, al oeste con la estructura C, por medio de una puerta que se cierra en fases posteriores y al norte con la estructura L, a esta última por medio de un escalón de mármol. Su suelo de opus signinum y restos de mármol con terminación a media caña contra las paredes. Presenta una depresión central con dirección suroeste-noreste que finaliza en un desagüe junto a la pared norte. En la pared oeste se conservan restos de pintura de color rojo.

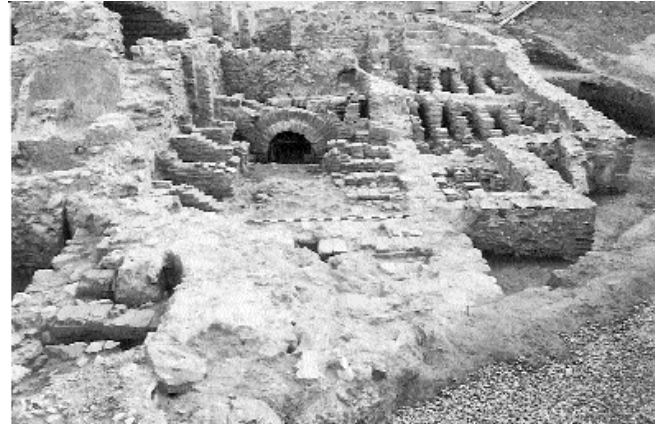
LÁMINA VII. VISTA GENERAL DEL HIPOCAHUSTO Y PRAEFURNIO.

En este caso se trata de una pequeña sala con unas dimensiones de un metro por dos metros en la que se conservan los restos muy deteriorados del hipocausto. Éste está realizado a base de pilares de ladrillos de los que se conserva una potencia de unos 15 centímetros. El suelo está realizado con pequeñas piedras en la zona norte y de mortero en la zona sur.

Pequeña sala que como la anterior se corresponde con los restos del horno de las termas. Se encuentra muy deteriorada y tiene unas dimensiones de 3,20 x 2,20 metros.

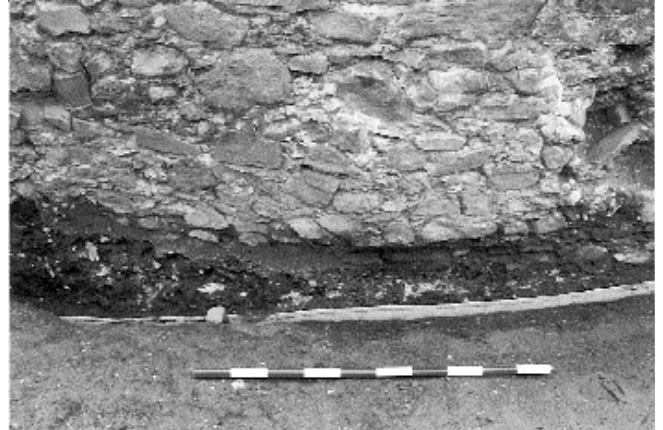
LÁMINA VIII. TUBERÍA DE PLOMO JUNTO PISCINA CIRCULAR.

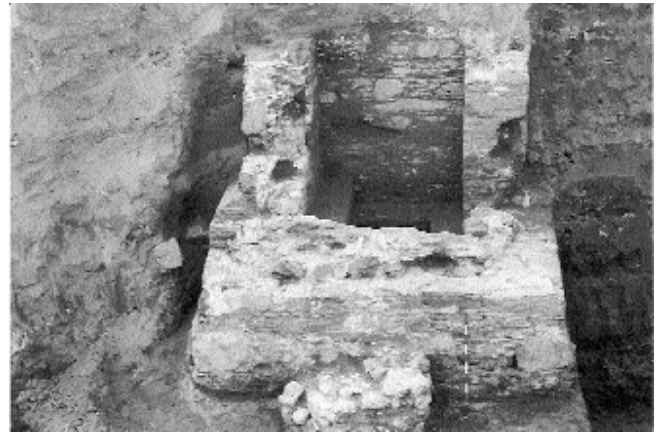
LÁMINA X. ESTRUCTURA TURRIFORME SONDEO 6.

Se sitúa entre el acueducto y la carretera de Jete. No se trata de un sondeo en sí, sino de la limpieza y excavación de una estructura turriforme aparecida a la hora de realizar las obras para la construcción del muro perimetral que rodea al acueducto. Esta estructura aparece aislada y por el momento no hemos podido relacionarla físicamente con el acueducto, si bien presenta el mismo sistema constructivo que este.

Presenta unas dimensiones aproximadas de 3,60 x 3,60 metros (4 x 4 metros incluidos los salientes de la cimentación) y 3 metros de altura incluyendo la base de la cimentación. Presenta dos cuerpos bien diferenciados, uno inferior con muros

de 1 metro de ancho por 3,60 metros de largo y una altura de unos 60 centímetros. Sobre estos muros se alzan otros de unos 70 centímetros de ancho por unos 3.20 metros de largo y 2 metros de ancho. Uno de ellos presenta una moldura en su base muy deteriorada. En el muro opuesto se aprecia un vano de una posible puerta. El muro que da hacia el acueducto está prácticamente destruido y el opuesto embutido en la tierra del talud de la carretera de Jete. Al interior de estos muros y 50 centímetros mas bajo que la base de estos, aparece una plataforma con muros de unos 34 centímetros de anchos por 1,70 metros de largo y unos 50 centímetros de profundidad, hasta alcanzar un suelo de cal que parece estar roto desde muy antiguo. El interior está macizo a base de piedras y mortero de cal. La cimentación sobresale unos 20 centímetros de la torre y presenta una potencia de unos 50 centímetros.

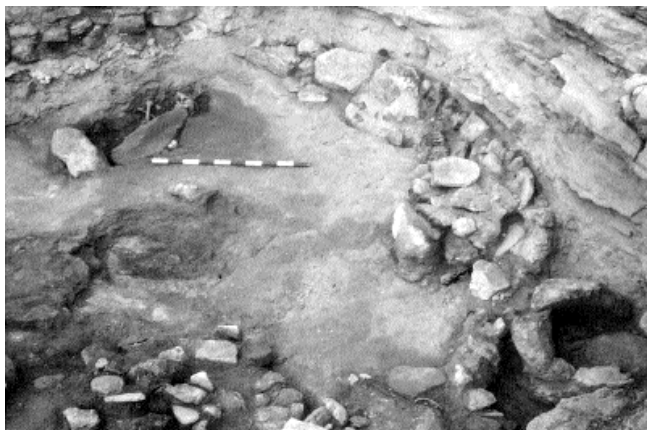
Lámina III: Corte 4. Disposición sepulturas y suelo de habitación.

de piedra trabajada. La vivienda estaba dotada además con una serie de estructuras relacionadas con el procesado de alimentos. En esta campaña de excavación se han documentado dos estructuras de soporte de molino y restos de un hogar. Quizá sea interesante destacar que ambas plataformas de molienda se situaban junto a dos tumbas; una cubría parcialmente una sepultura en fosa y la otra estaba adosada a la losa de cierre de una covacha. También se ha documentado la existencia de, al menos, un hoyo de poste relacionado con el soporte de la superestructura de la vivienda (Lám. III).

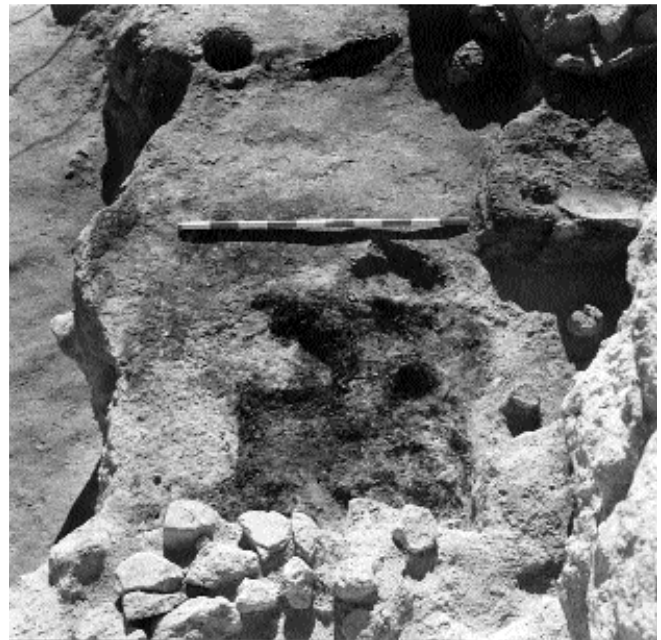
Lámina VI: Corte 35. Suelo de habitación con piezas cilíndricas y estera de esparto.

Se pudo documentar el área correspondiente al interior de la vivienda, dónde se localizaron sedimentos que contenían abundantes fibras vegetales carbonizadas que podrían corresponder a una gran estera de esparto, que cubría gran parte del suelo de la habitación y se apoyaba contra las paredes, y una estructura en forma de banco adosado a la roca. La propia roca hacía las veces de pared, por lo que presentaba recortes realizados intencionadamente para facilitar su habilitación para tal uso.

El banco estaba revocado con yeso. En esta estructura se pueden diferenciar tres partes, pues ofrece sus dos laterales

realizados y la zona central rehundida y rellena con troncos carbonizados atados con cuerdas que conservaban el trenzado y los nudos de esparto. Las superficies que han perdido el revoco muestran su interior de mampuesto. Sobre el lateral situado al norte se encontraron varias piezas cilíndricas de barro poco cocido de 10 cm. de altura. Otras dos piezas del mismo tipo aparecieron en el suelo, lo que hace pensar que podría tratarse de elementos de sustentación (Lám. VI). Un último objeto de barro con forma de plato estaba situado en posición vertical, apoyado contra el frontal del banco, y junto a él apareció una pieza circular del mismo material que pudo ser utilizada como tapadera.

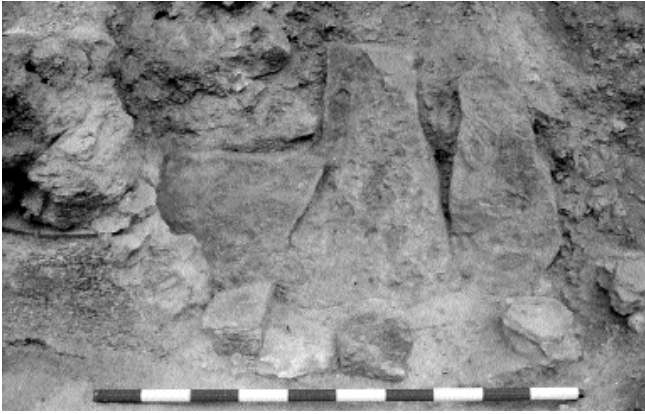
Lámina VII: Cierre de losas de la Sepultura 80.

El enterramiento es una inhumación simple en covacha con cerramiento de lajas (Lám. VII). En su interior se han recuperado los restos de un individuo infantil, en muy mal estado de conservación. Ni siquiera los huesos largos estaban libres de alteración química, por lo que los distintos elementos del

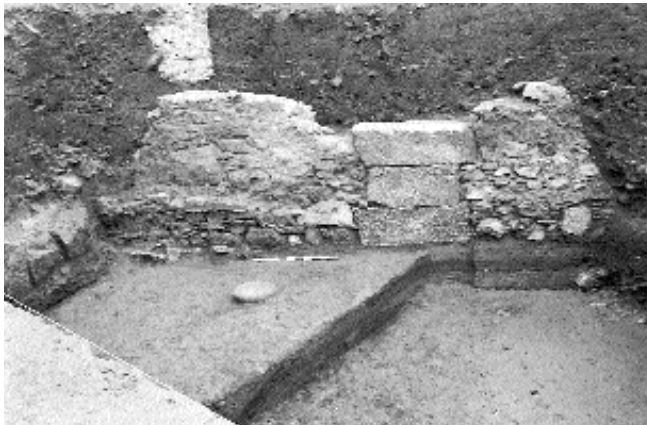
Lámina I. Detalle muro romano.

- La segunda fase constructiva se localiza en el ángulo sureste de la zona I y dentro del sondeo 2, se trata de un muro que por sus características podría pertenecer a un edificio de cierta relevancia, quizás público. Presenta una dirección noreste-suroeste y se caracteriza por la utilización de cantos de pequeño, mediano y gran tamaño trabados con cal y arena, lo que le da una gran consistencia. Con unas dimensiones de unos 0'86 m de ancho por 5'30 m de largo, aparecen tres grandes sillares de 1'30 m de largo por 0'58 m de ancho aproximadamente en el centro del tramo documentado.

Este muro no es completamente recto, sino que presenta una suave curva. El muro se asienta sobre un muro de otra fase constructiva anterior que le sirve de cimentación, o bien es la propia cimentación, con lo cual lo que construyen en este momento de la edificación queda totalmente a la vista, hecho observable en la capa exterior de cal grasa que queda visible en la base del muro. Esta cimentación esta realizada a base de cantos de mediano tamaño trabados con tierra. Junto a la cara interior del muro, en su cara sur, se realiza una pequeña cata de 1'10 m por 0'50 m donde se documenta un empedrado de cantos de pequeño tamaño.

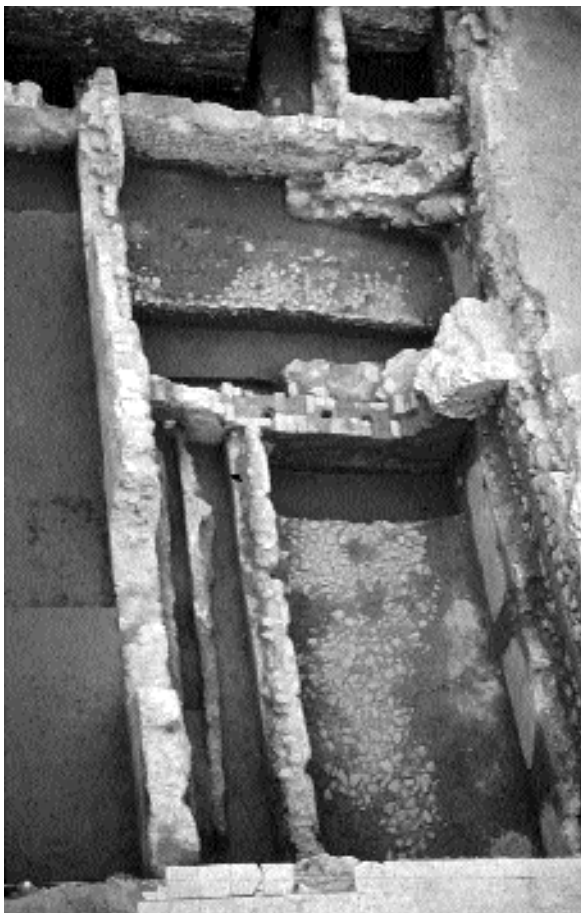
Lám. I. Zona oriental de la intervención desde el Sur. Detalle de empedrado (pavimento 26).

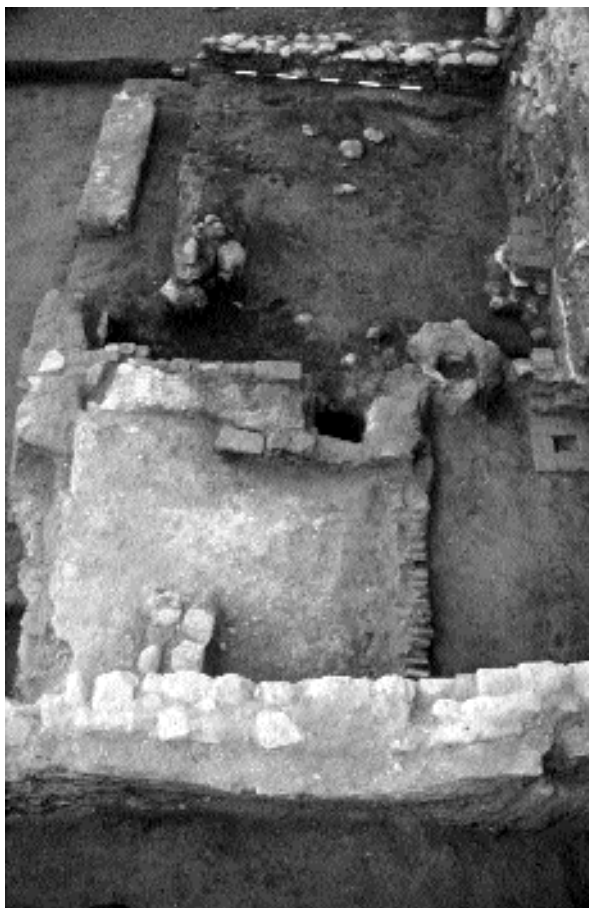
Lám. II. Corte 1 Ampliación. Espacios A1 y A2. Fragua.

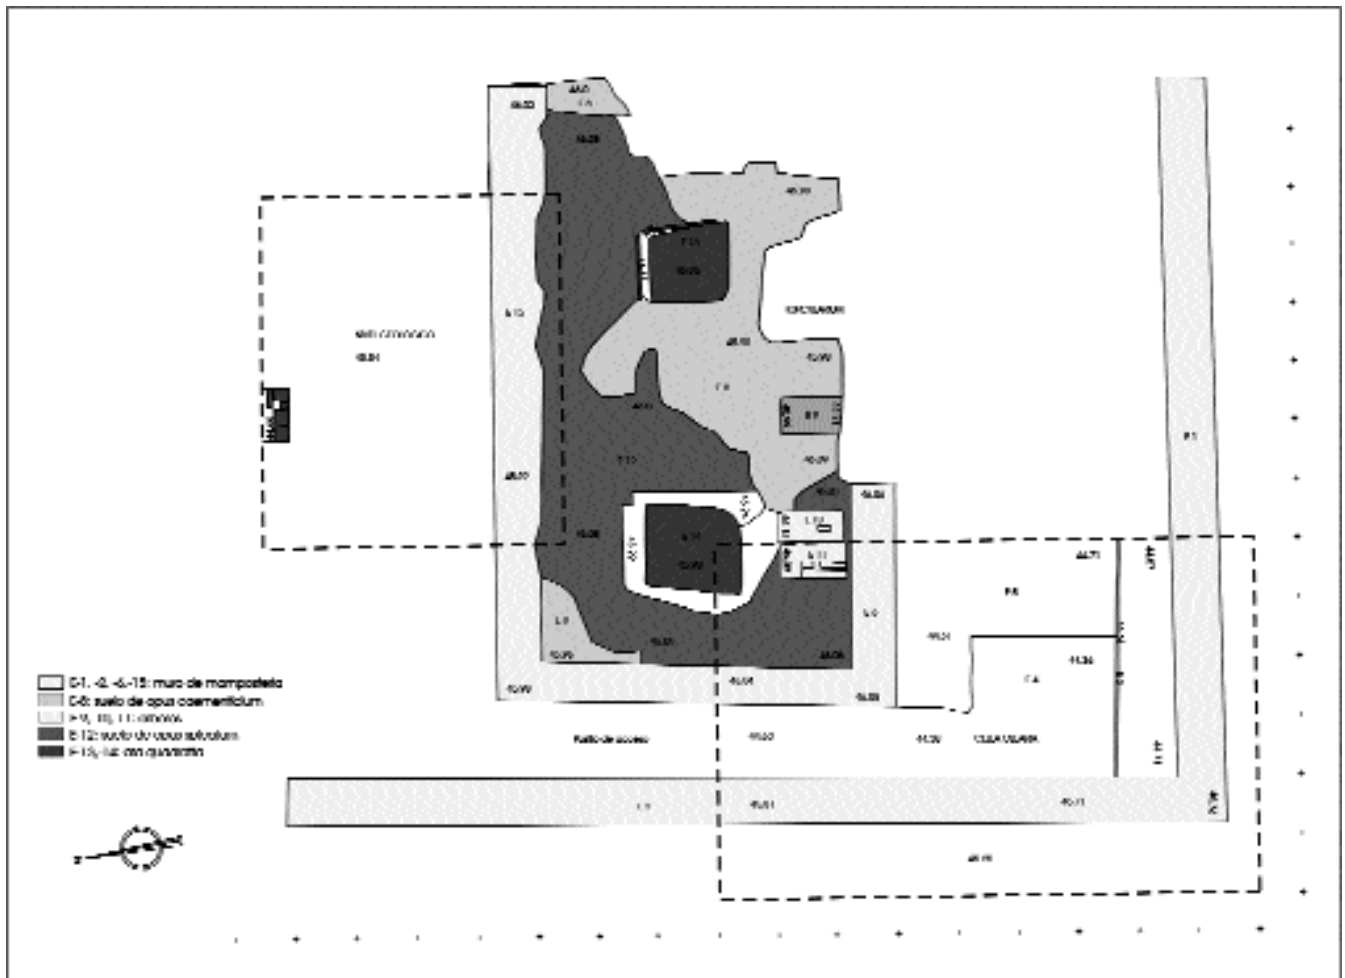
Fig. 3. Planta general de la villa romana de Hajar.

Los restos excavados en Hajar, en el término municipal de las Gabias, pertenecen a las instalaciones de la *pars fructuaria* o zona industrial de una *villae* romana dedicada a la producción de aceite, en la que se han podido establecer dos fases de uso (Lám. V).

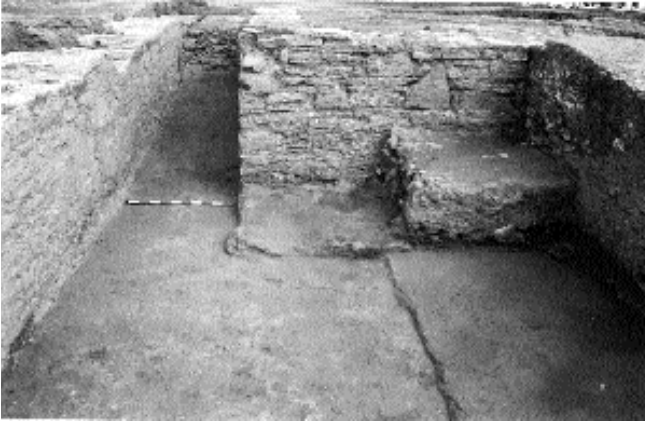
Lám. II. Vista de la cella olearia y pasillo de acceso.

A esta se accede a través de un pasillo de 6.60 m de longitud que presenta una ligera pendiente hacia el sur, y un umbral de entrada de 1.20 m de anchura en el que no se conservan huellas que indiquen la existencia de alguna puerta.

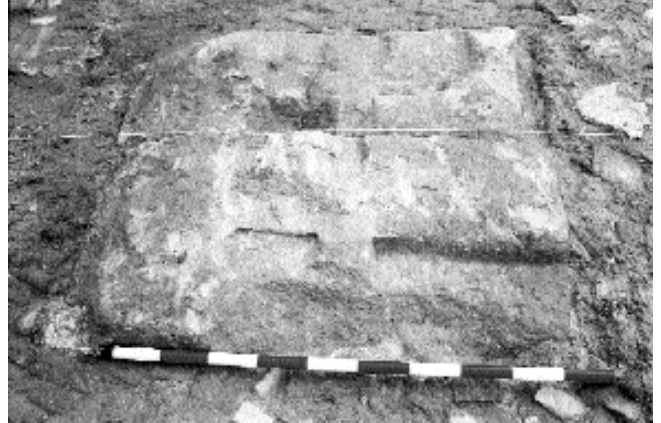
Lám. III. Detalle de los arbores (sala de prensado de la aceituna)

Adosado a esta y a 1.64 m por encima de la sala de almacenaje, se han documentado los restos de la sala del prensado de la aceituna o *torcularium*, con unas dimensiones de 48 m². De esta se conservan tres bloques de piedra empotrados en el suelo, dos de ellos de arenisca que conservan las hue-

llas de los anclajes de los postes verticales o *arbores* pertenecientes a la prensa de aceite (Lám. III); dos *ara quadrata* situadas hacia los extremos de la sala y separadas entre sí a 3.40 m de distancia, con unas dimensiones de 1.60 m por 1.40 m y de 1.30 m por 1.30 m respectivamente, realizadas con ladrillos dispuestos de canto sobre un hormigón realizado a base de pequeños fragmentos de cerámica y cal. Uno de los lados de un ara presenta una hilera de ladrillos (10 por 6 por 3 cm) dispuestos de forma plana, delimitados a su vez por una triple hilera de ladrillos dispuestos de canto (9 cm de longitud por 3 cm de grosor), y que podría definir el canal que llevaría el aceite hasta un depósito.

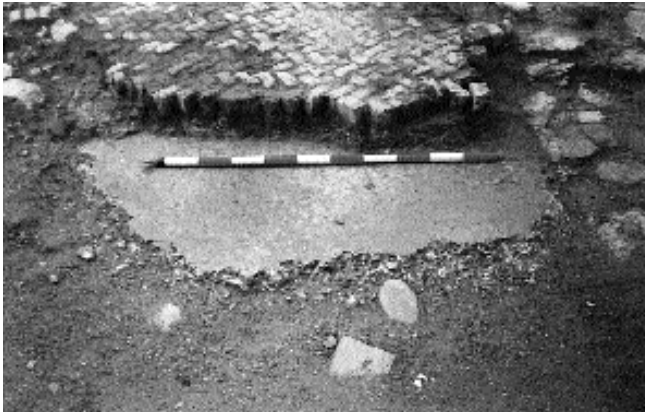
Lám. IV. Detalle del suelo de *opus spicatum* sobre el *opus caementicium*.

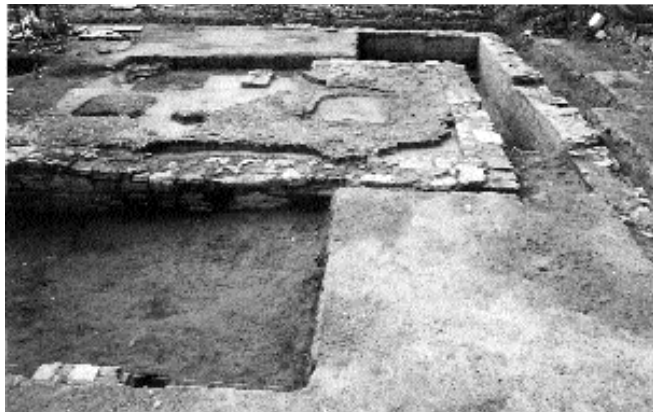
Lám V. Vista general de la *pars rústica* de la villa romana.

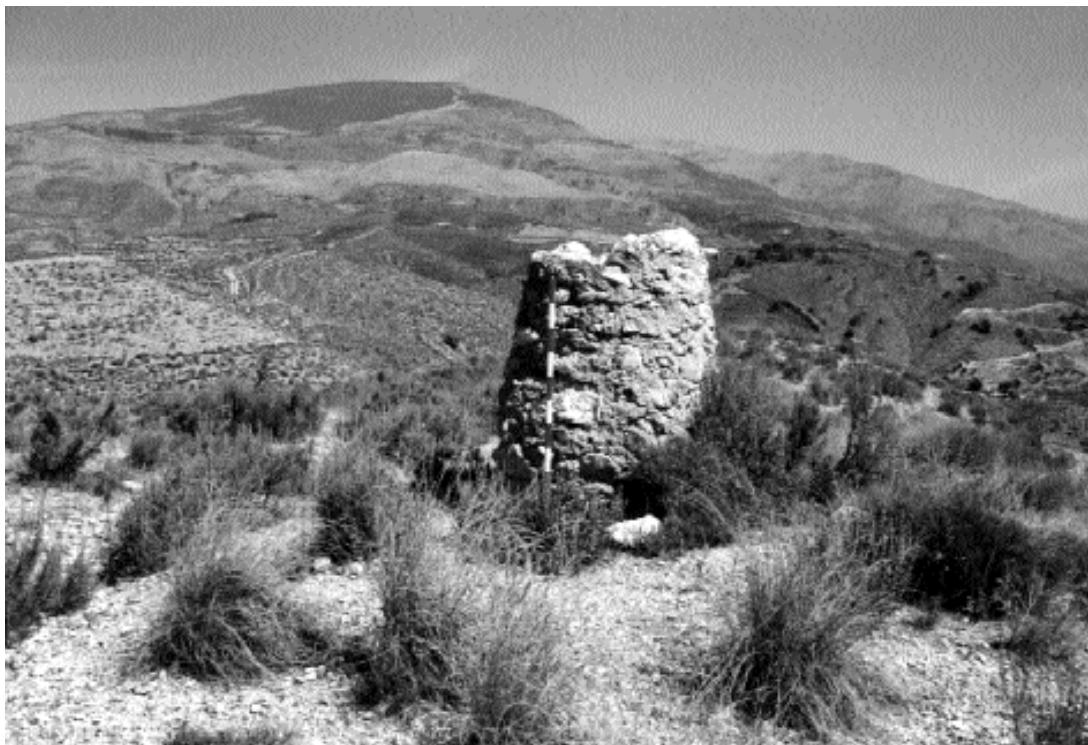
Lám. III. Hito pétreo, desde el SW.

tadores de la divisoria entre los términos municipales de Lanjarón y El Pinar (3). Estos hitos, de morfología cilíndrica, están contruidos con piedras de pequeño y mediano tamaño unidas con argamasa, con unas dimensiones de 1 m. de diámetro en la base, 1 m. 20 cm. de altura, y 80 cm. de diámetro en la parte superior, localizándose uno de ellos entre los aerogeneradores nº 3 y nº 4, y el otro a unos 50 m. al W. del aerogenerador nº 8 (*Lám. III*).

Aunque no se trata de restos arqueológicos, sí forman parte del entorno paisajístico, por lo que se aconseja que durante la realización del seguimiento arqueológico estos hitos permanezcan en su lugar, si no hay afección por las obras de construcción del parque eólico. En el caso de ser afectados, se aconseja, siempre durante la realización del seguimiento arqueológico, el cambio de su ubicación a un lugar próximo siguiendo la divisoria entre los términos municipales.

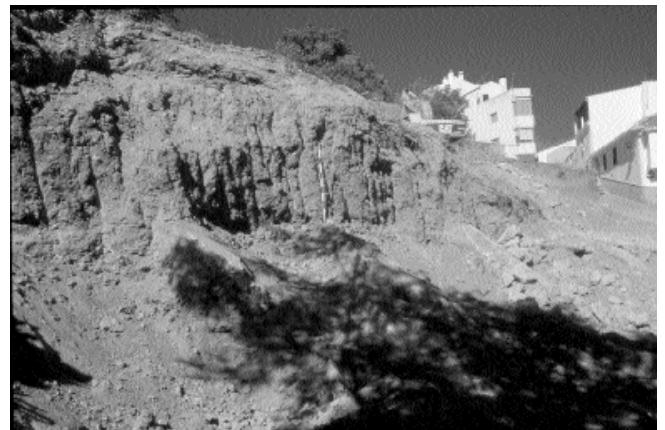
Lám. V. Depósitos de industria lítica al descubierto por las obras.

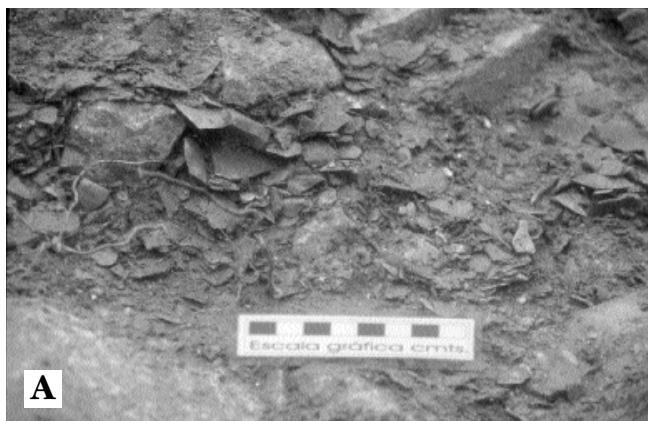
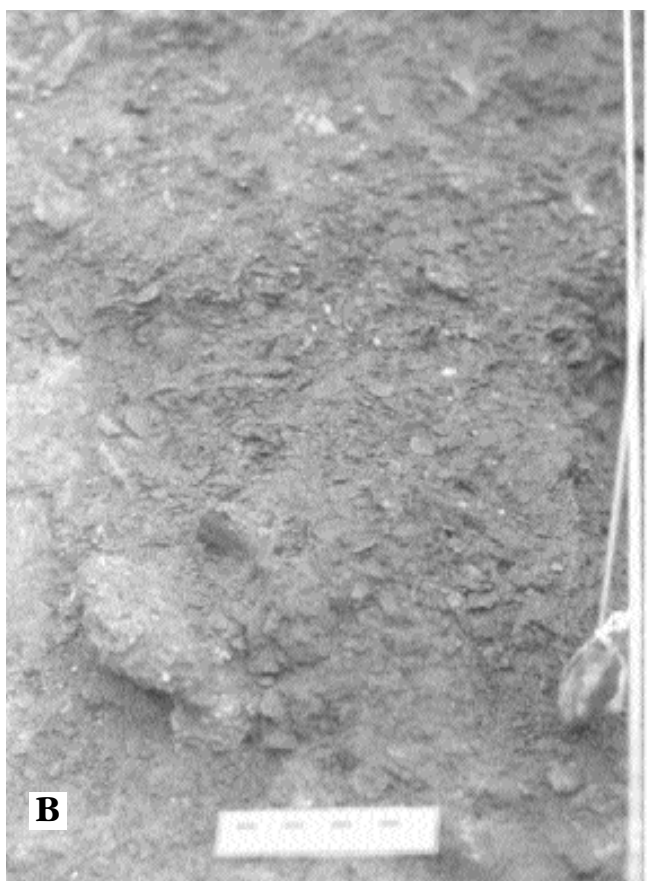
Lám. VI. Niveles líticos de la excavación.

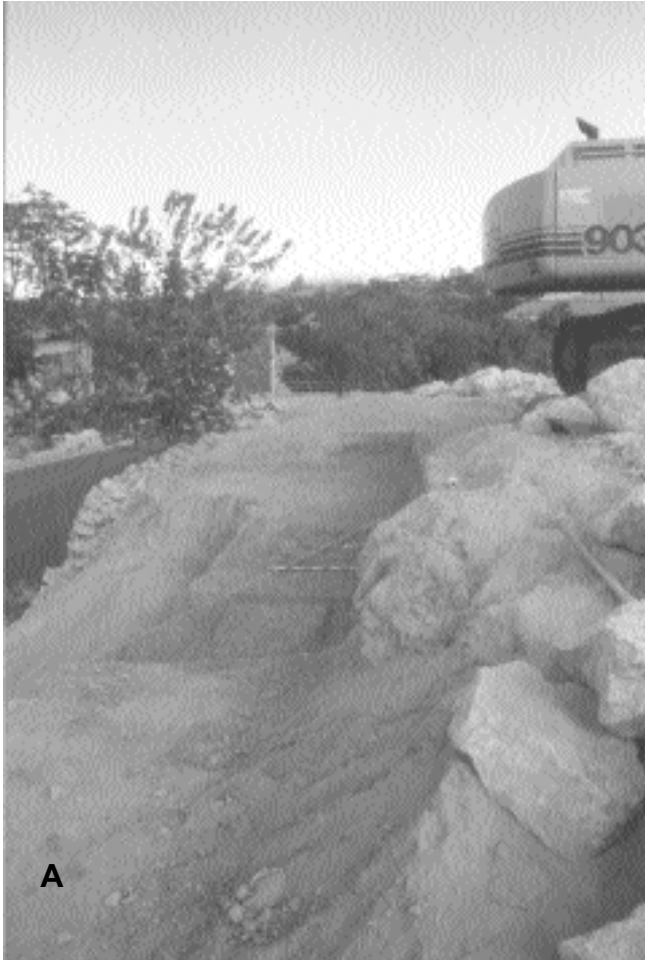
Lám. VIII. Final de la Excavación.

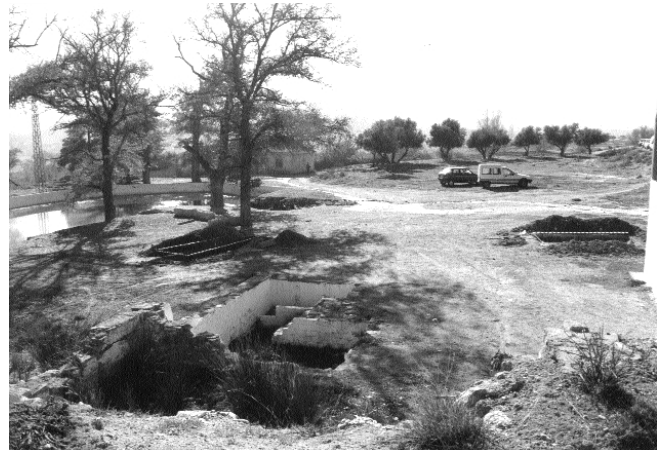
Lám. I. Vista desde el Norte. A la derecha baño termal abovedado; en primer término pequeña piscina termal, comunicada con el baño, y a la izquierda alberca que se abastece con el agua del baño.

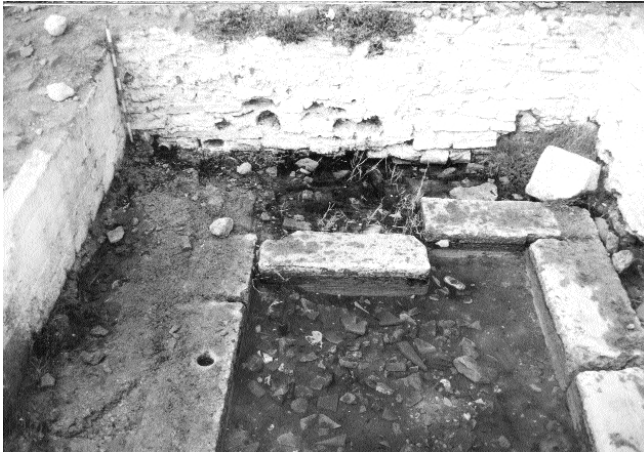
Lám. II. Vista de detalle de la pequeña piscina termal.

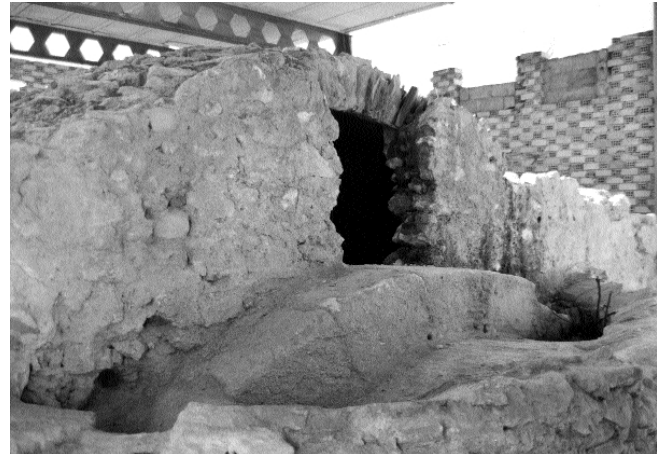
Lám. III. Detalle de la estructura ovoidada del baño termal, cubierto por estructura de hormigón.

La destrucción de los restos del balneario puso al descubierto la estructura de los Baños, aunque hace algunos años se realizó una estructura de hormigón a su alrededor con objeto de protegerlos. Esta estructura realizada sin investigación arqueológica previa, ha destruido parte de las estructuras anexas a los baños. Además, al dejarla inconclusa, ha provocado que el lugar se convierta en una zona degradada, al margen del fuerte impacto visual de la mole de hormigón.

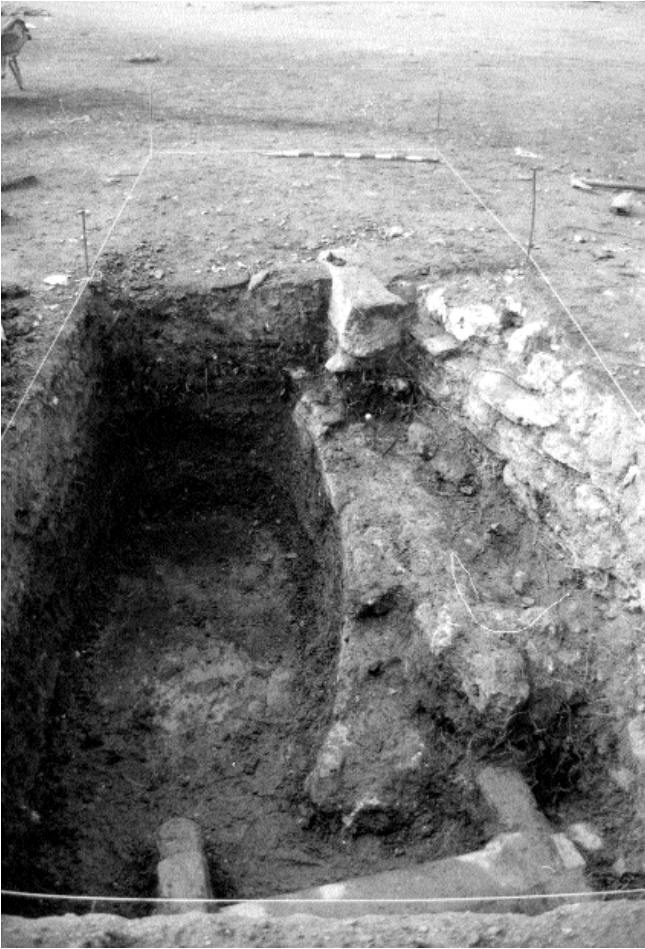
Lám. IV. Corte I. Ampliación hacia el Sur. Estructura semicircular U.E. 7 y estructura muraria U.E. 4.

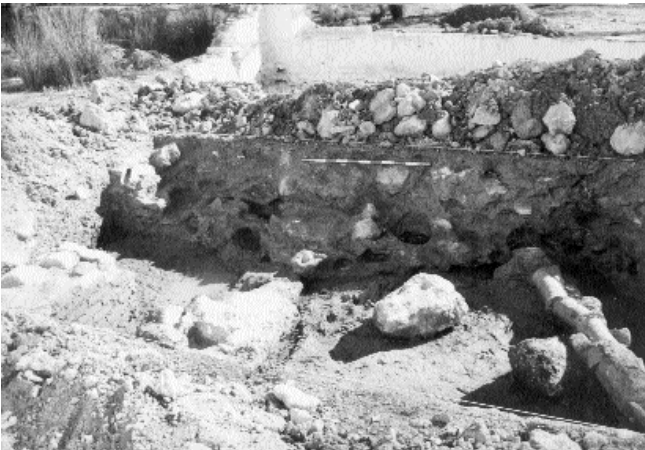
Lám. VI. Corte IV. Ubicado entre el baño grande y el pequeño. Estructuras contemporáneas tales como tubería de atanores y arqueta.

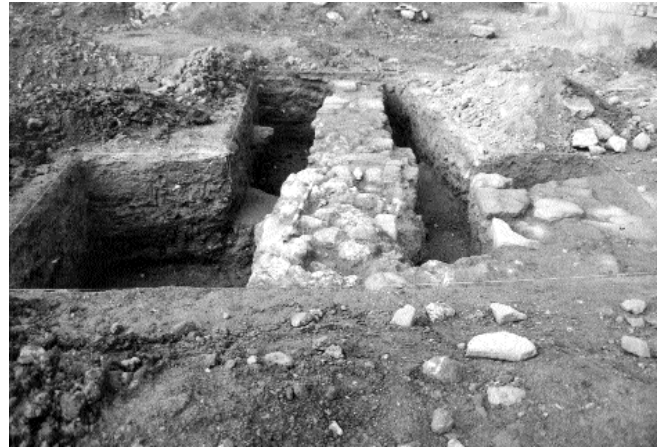
Lám. V. Corte II. Estructura muraria correspondiente al balneario del siglo XIX.

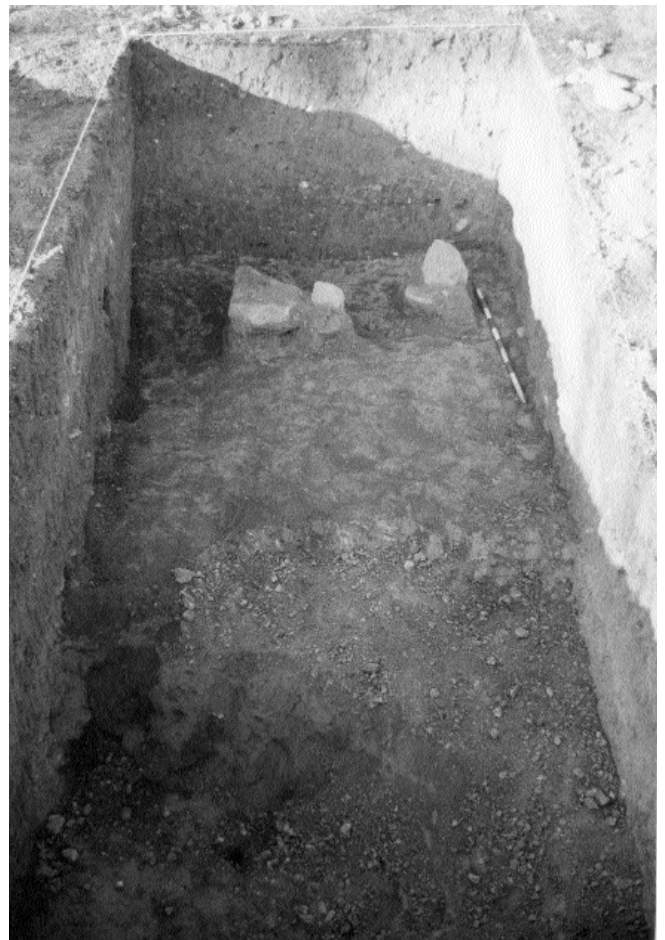
Lám. VII. Corte V. Ausencia de estructuras. Se recogen gran cantidad de material cerámico de arrastre de época protoibérica e iberorromana.

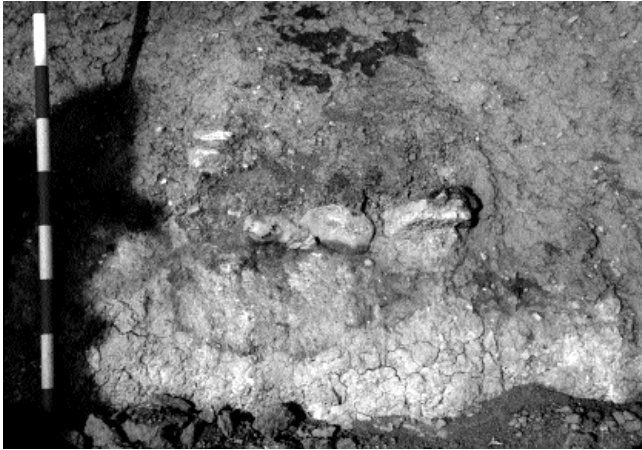
Lám. I: Muro localizado en la sección del bancal de cultivo (Yacimiento: Cantagallo 1).

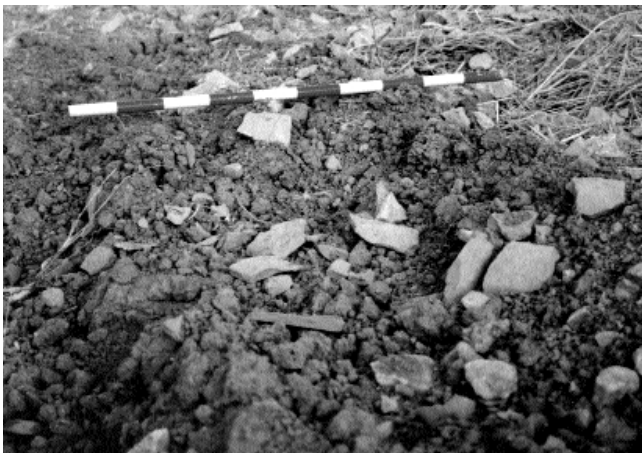
Lám. II: Dispersión de materiales de construcción en el yacimiento (Yacimiento: Los Villares 1).

- **7: Los Villares 1 (Huétor-Tájar):** Yacimiento de época romana ubicado en las inmediaciones del Arroyo del Amarguillo, con una amplia dispersión de restos cerámicos y material de construcción.

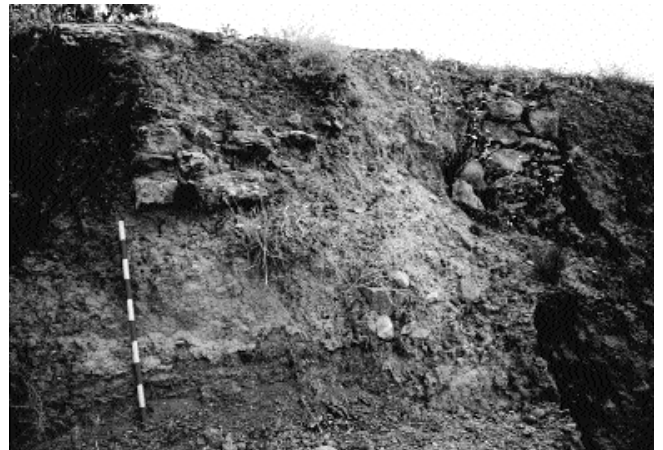
Lám. IV: Muros localizados en la sección del bancal de cultivo (Yacimiento: La Verdeja1).

- **8: La Verdeja 1 (Huétor-Tájar):** Asentamiento rural romano de grandes dimensiones y amplia dispersión cerámica, con relevantes evidencias estructurales. En una sección de una zona abancalada se sitúan tres estructuras murarias con una potencia aproximada de 1 m.. En una segunda área, en una zanja abierta por las obras, situada al Este de la primera se localizan nuevas estructuras y depósitos de material de construcción (*tegulae* y tejas).

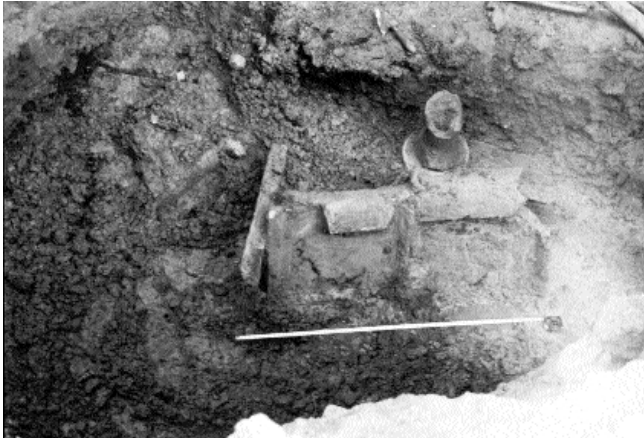
Lámina I: Estructura de la Tumba 1.
