III
ACTIVIDADES
DE URGENCIA

ANUARIO ARQUEOLÓGICO
DE ANDALUCÍA / 2001

ANUARIO ARQUEOLÓGICO DE ANDALUCÍA 2001
ACTIVIDADES DE URGENCIAS
INFORMES Y MEMORIAS
Volumen I

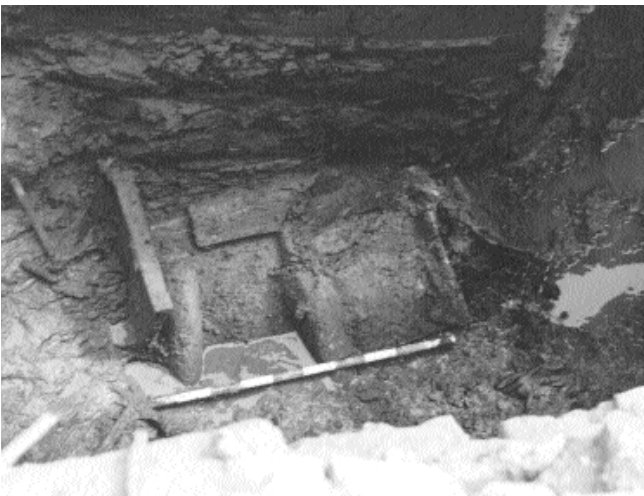
Lámina II: Estructura de la Tumba 3.

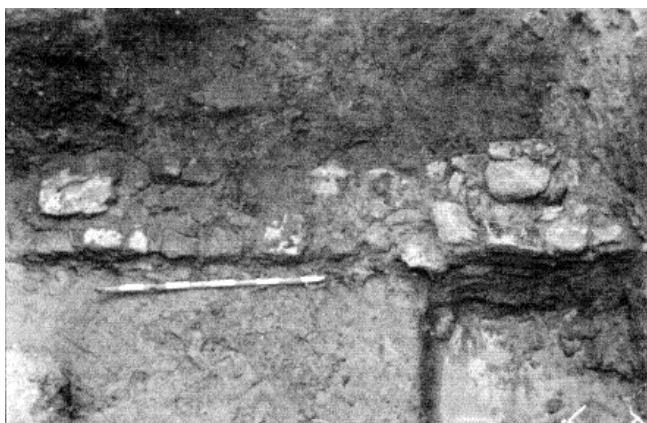
Lámina I. Muro Protohistórico UE 63 (Sondeo 1).

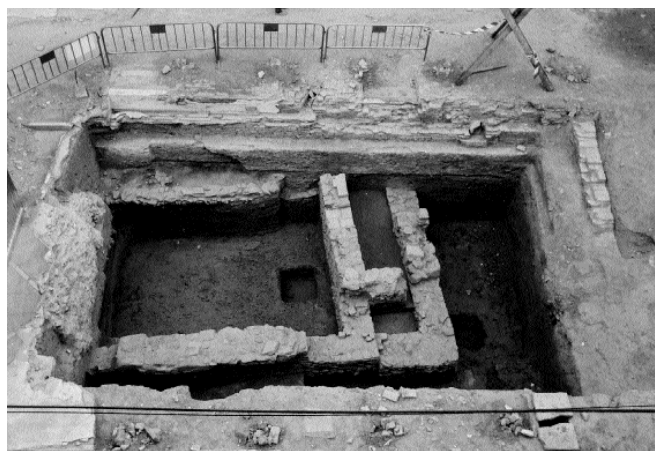
Lám. I: Planta estructuras romanas imperiales.

en el centro (Lám. 1). Cabe mencionar la aparición de ánforas vinarias sobre todo, algunas olearias y dolium en la zona de la estancia donde hacen esquina los muros y que nos hacen pensar que funcionalmente pudiera dedicarse al almacenamiento. El hallazgo de adobes cocidos a la misma cota, a pesar del fragmentado estado en que se encontraron, pudieron corresponder al suelo, aunque no se descarta la posibilidad de que fuesen la cama, tras la preparación del terreno, de un pavimento latericio o mosaico.

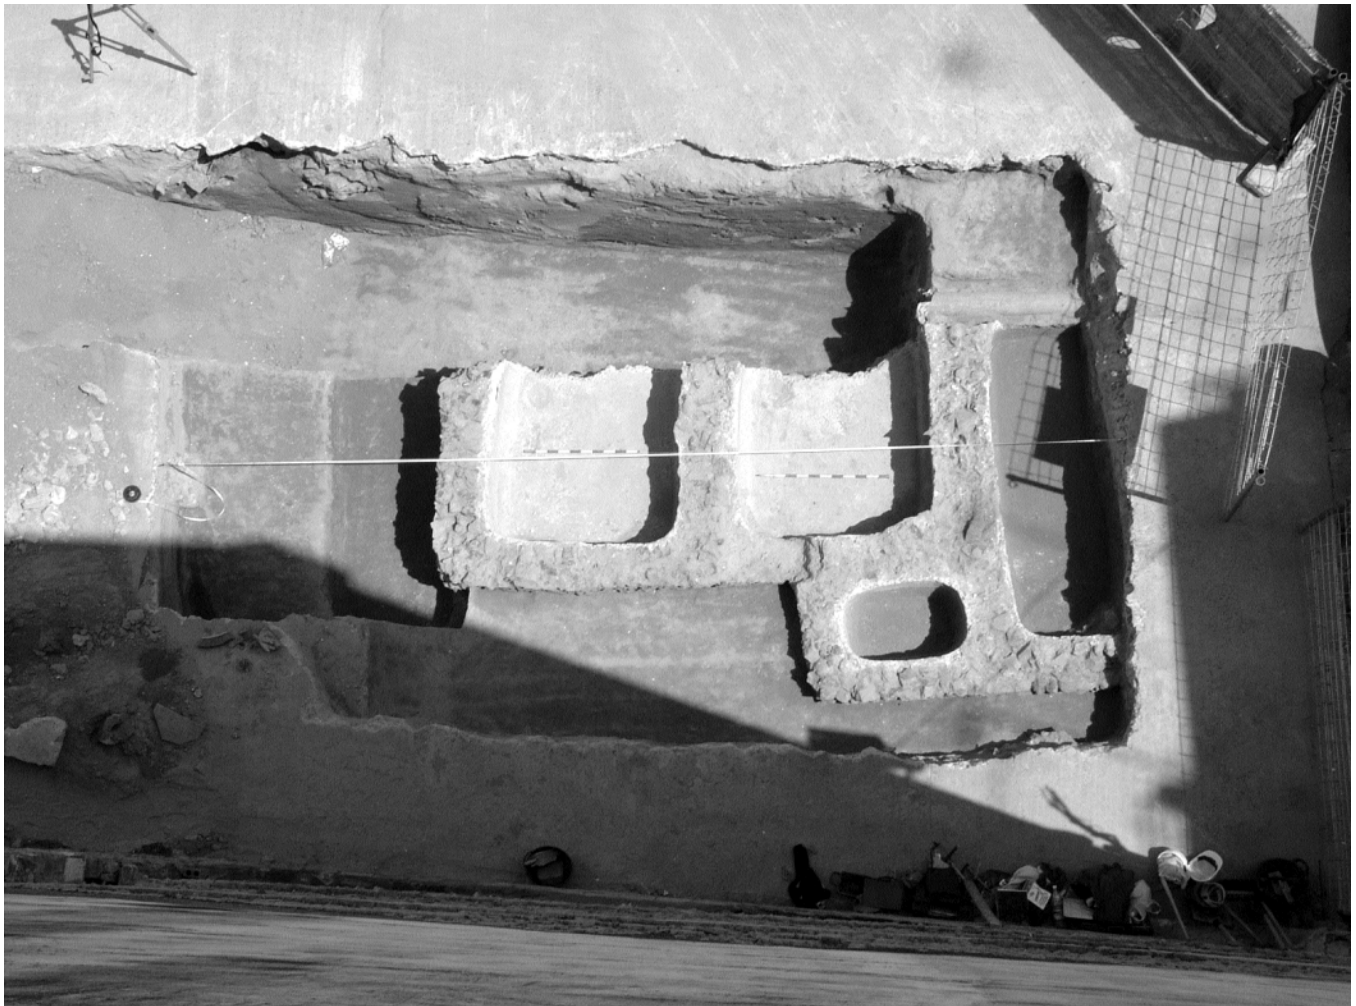
Fig. 1. Vista general planta.

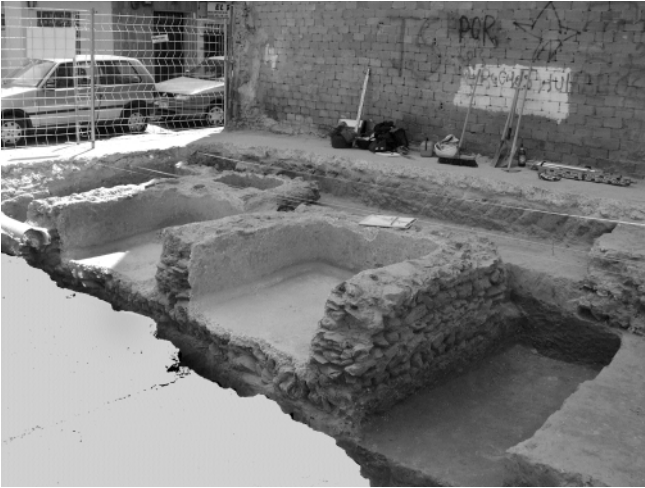
Fig. 2. Vista general perfil oeste.

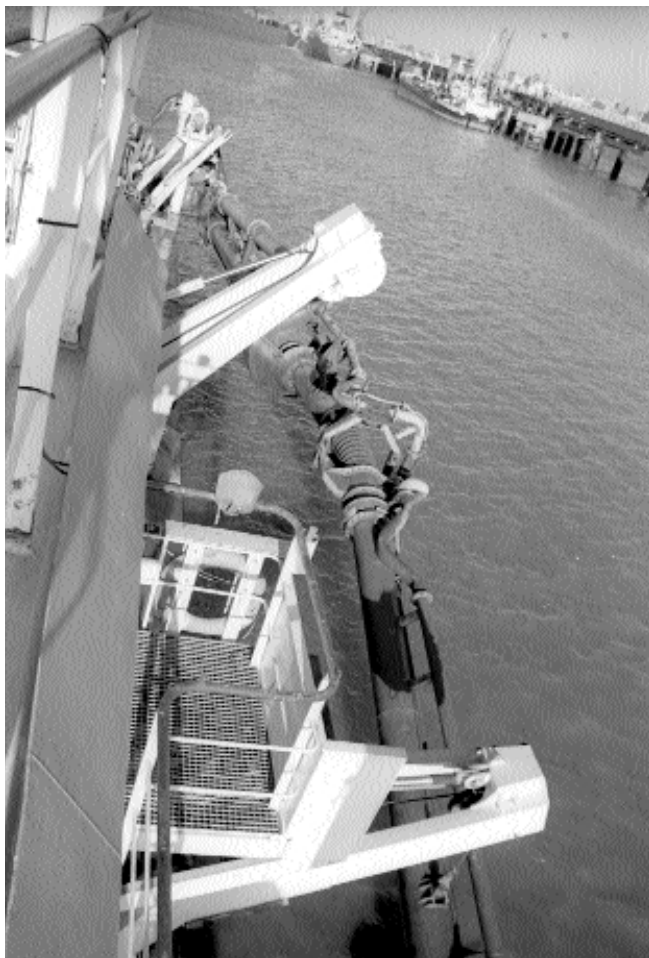
La draga empleada ha sido de succión mediante brazo articulado (fig. 2). El dragado se ha realizado en continua marcha con control de posicionamiento G.P.S. diferencial. La draga fue haciendo pasadas y, vertiendo el material mezclado con el agua de la ría en una cántara ubicada en el barco hasta que esta mezcla alcanzaba el límite de llenado de la cántara. Tras este proceso de extracción, los materiales eran depositados en los recintos cerrados construidos al efecto y propiedad de la Autoridad Portuaria de Huelva.

Fig. 2. Brazo de succión.

El método mecánico de la operación consiste en el ensamblaje de la draga de succión con una tubería flotante situada en la ría. Esa tubería conduce el lodo al recinto. La draga

comienza un bombeo de agua y sedimentos al interior del recinto, donde se produce un proceso de decantación. Las dos bombas de succión de la draga tienen una capacidad de 5.400 m³/hora, siendo a la capacidad máxima de la cántara de 1.300 m³.

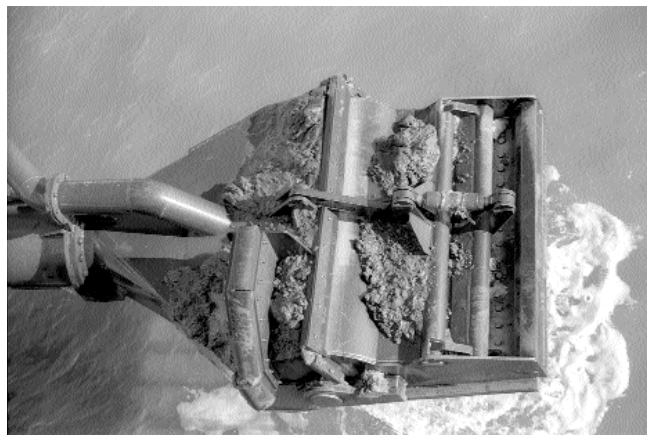
Fig. 3. Cabeza de la draga.

- Seguimiento e inspección de los sedimentos extraídos durante el proceso de dragado, cuando la cabeza de la bomba de succión (fig. 3) ha sido elevada para su cambio de posición o traslado de los materiales a la zona de depósito.
- Control de la zona y volúmenes de dragado a través de los partes diarios y las batimetrías realizadas.
- Seguimiento e inspección del vertido, en el lugar donde se iban depositando los sedimentos extraídos por la draga.
- Documentación del registro antrópico y natural.
- Documentación fotográfica del proceso.

En esta obra de seguimiento arqueológico del dragado de los pantalanes 10 y 12, lo que se ha efectuado es el control desde el barco, del volumen de sedimento retirado, a través de las batimetrías iniciales y finales del proceso y del examen de ese mismo sedimento a través de la inspección de la rejilla de la cabeza de la draga, al ser el único momento en que se podía tener contacto con el mismo para inspeccionarlo.

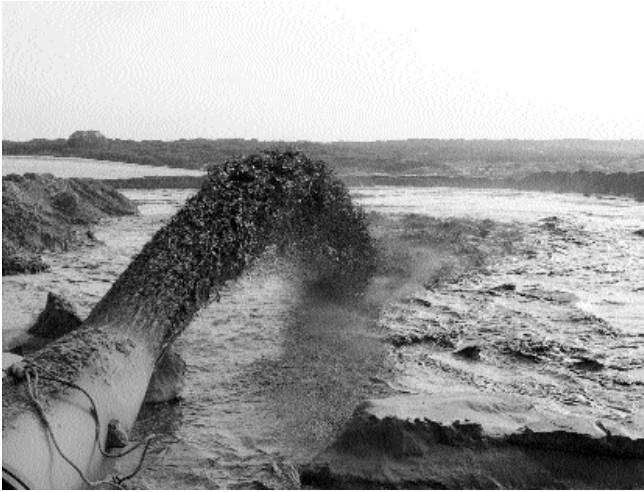
Fig 1. Momento de vertido.

La maniobra se realizó bombeando el producto procedente del dragado desde el interior de las cántaras de las dragas a través de una tubería flexible y vertiéndolo al recinto cerrado construido a tal efecto (fig. 1). La inspección realizada ha sido visual y con el complemento de la aplicación de métodos geofísicos electromagnéticos.

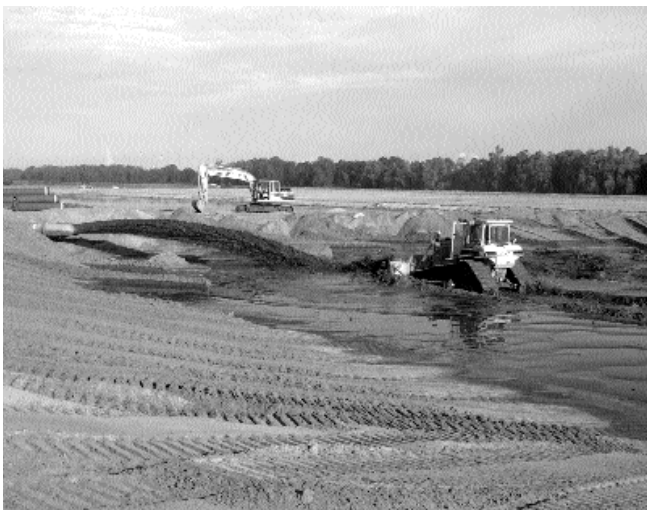
Fig 2 . Labores de decantación.

El proceso comenzaba en la zona segura cercana a la tubería durante el momento en que el sedimento era vertido y cuando el barco comenzaba el bombeo de material este material dragado venía acompañado de grandes cantidades de agua; cuando el terreno se compactaba gracias al drenaje del agua y las máquinas (fig. 2) permitían el acceso a pie al lugar,

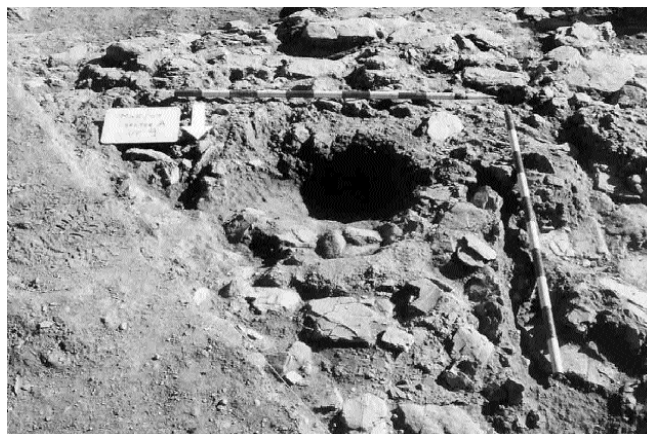
Lam. III. Sector A. U. E. 9. Tumba 4 excavada.

Ejemplo de este grupo de sepulturas es la **tumba 4** (U.E. 9), orientada en dirección N-S, que ha sido arrasada a la altura de la cabecera por un expolio de época actual y fue rellenada por la U.E. 26. Los laterales de la estructura funeraria están delimitados por una alineación rectangular a base de lajas de pizarra irregulares y material constructivo. La cabecera apunta en dirección S y su *focus*, parcialmente excavado en el sustrato rocoso de pizarra, se encuentra en el margen superior izquierdo de la cabecera. Se encuentra a una cota de -0,24 m., mientras que el receptáculo realizado en la roca para la deposición de los restos del difunto está a -0, 50 m. El interior ha sido totalmente expoliado en época contemporánea (Lám. III).

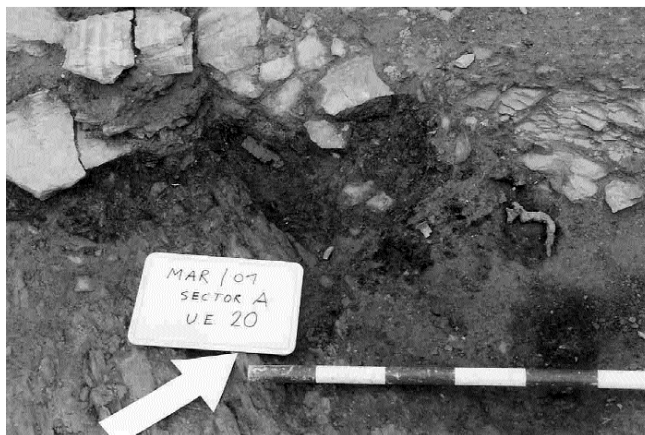
Lam. IV. Sector A. U. E. 20. Tumba 6, con restos de ajuar.

Las tumbas 5 y 6, con orientación N-S, poseen una delimitación externa común, realizada por lajas de pizarra bien careadas, con un módulo que oscila entre 12/15 x 8/10 x 5/6 cm. Entre ambas estructuras funerarias se dispone un pequeño muro de lajas de pizarra dispuestas a "a sogá", que compartimenta ambas tumbas. Se podría hablar entonces de una estructura geminada, ya que las dos comparten alzado y cubierta, aunque los enterramientos y las estructuras asociadas (*focus*) aparecen individualizados. Ambas estructuras funerarias han sido cortadas en su lado Sur por las obras recientes del camino de Marismilla.

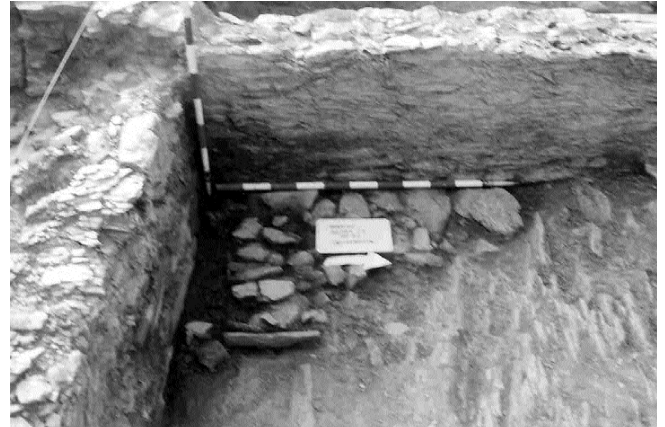
Lám. VII. Sector C-3. Depósito cinerario sobre lecho de piedras de pizarra U. E. 47, entre los muros U. E. 4 y 5.

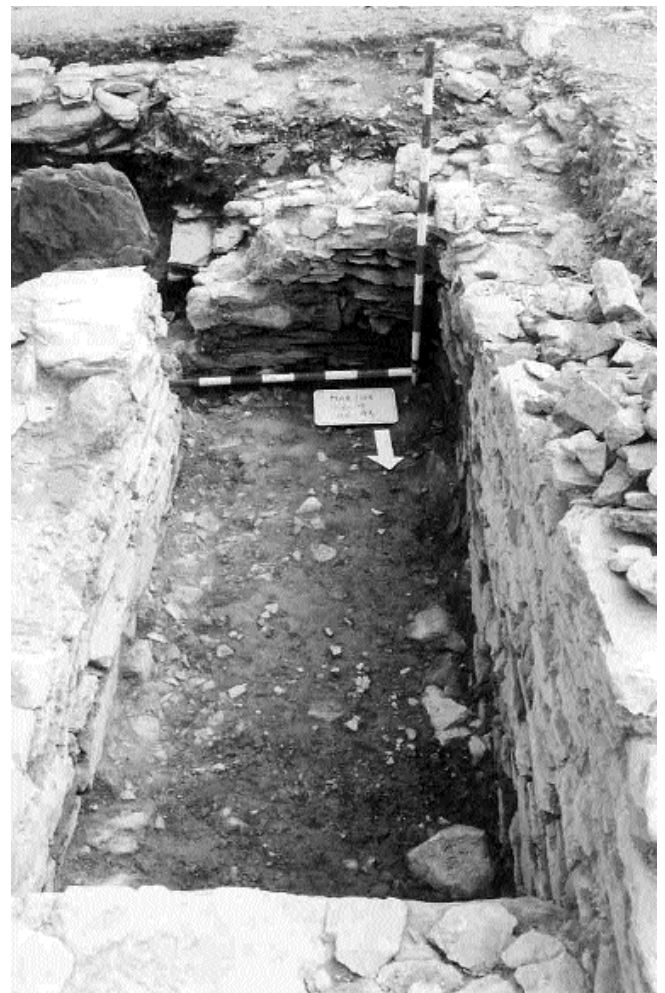
Lám. VIII. Sector C-1. Estructura cuadrangular ya excavada, que estaba rellena de piedras.

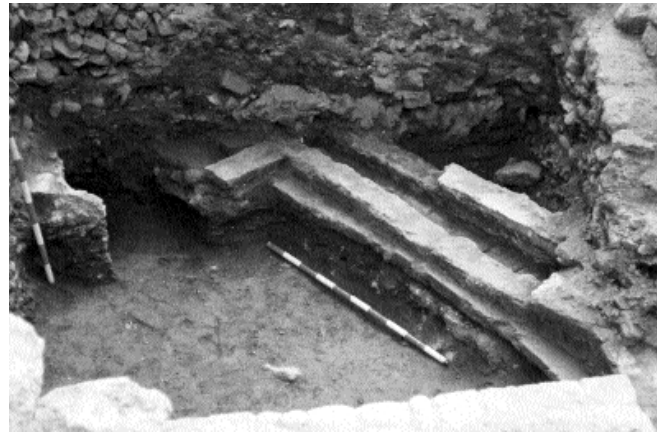
Lám. III. Casa medieval. Canalizaciones.

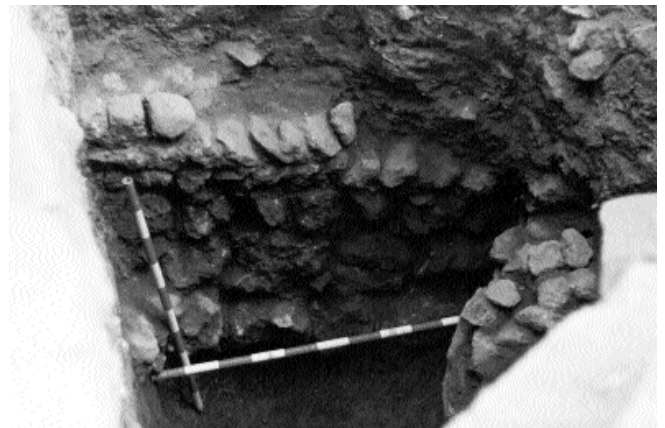
Lám. IV. Muro y pozo basurero de época islámica.

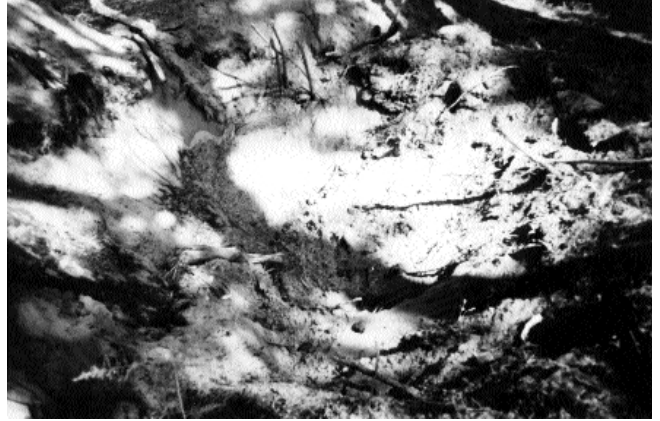
Lám. II: Detalle del sondeo A, realizado para la extracción de las raíces de un árbol (pino) situado dentro del área de las obras.

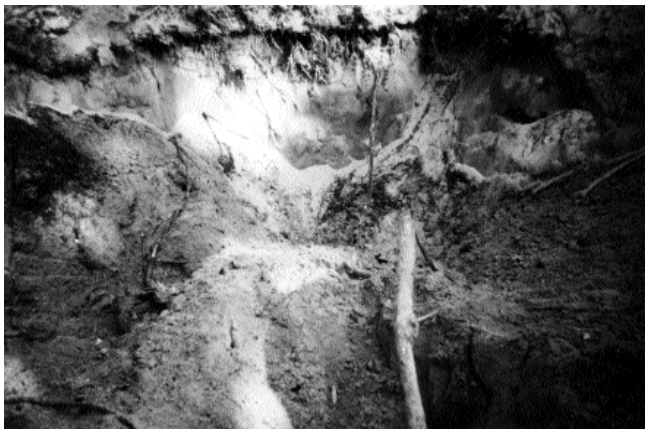
Lám. III: Detalle del sondeo B, realizado para la extracción de las raíces de un árbol (pino) situado dentro del área de las obras.

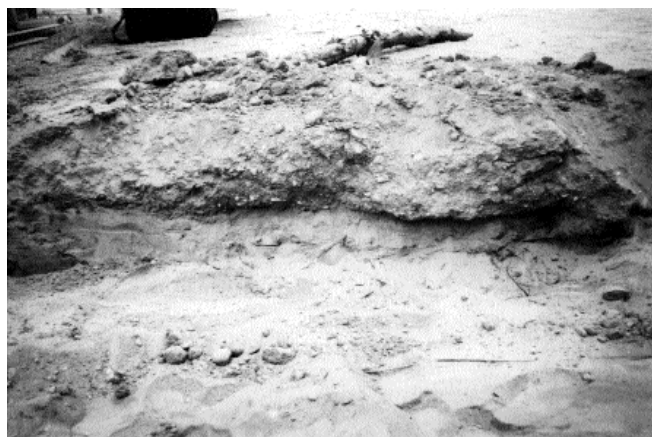
Lám. IV: Detalle de la estratigrafía existente en el ángulo Sureste del solar.

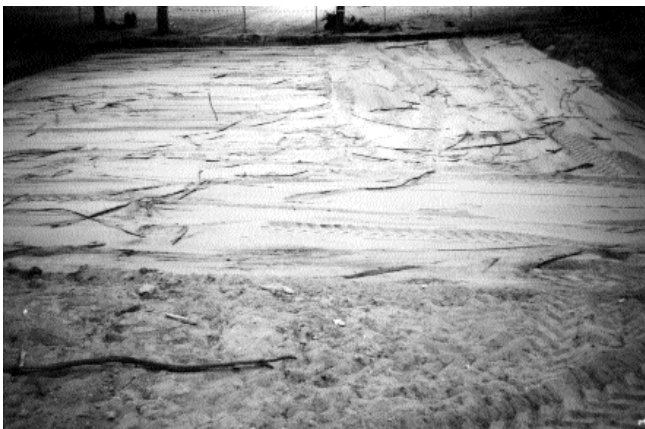
Lám. V: Vista general de la parcela después de la extracción total de tierras y la ausencia absoluta de indicios arqueológicos en este nuevo nivel sobre el cual se colocará la plancha de hormigón.

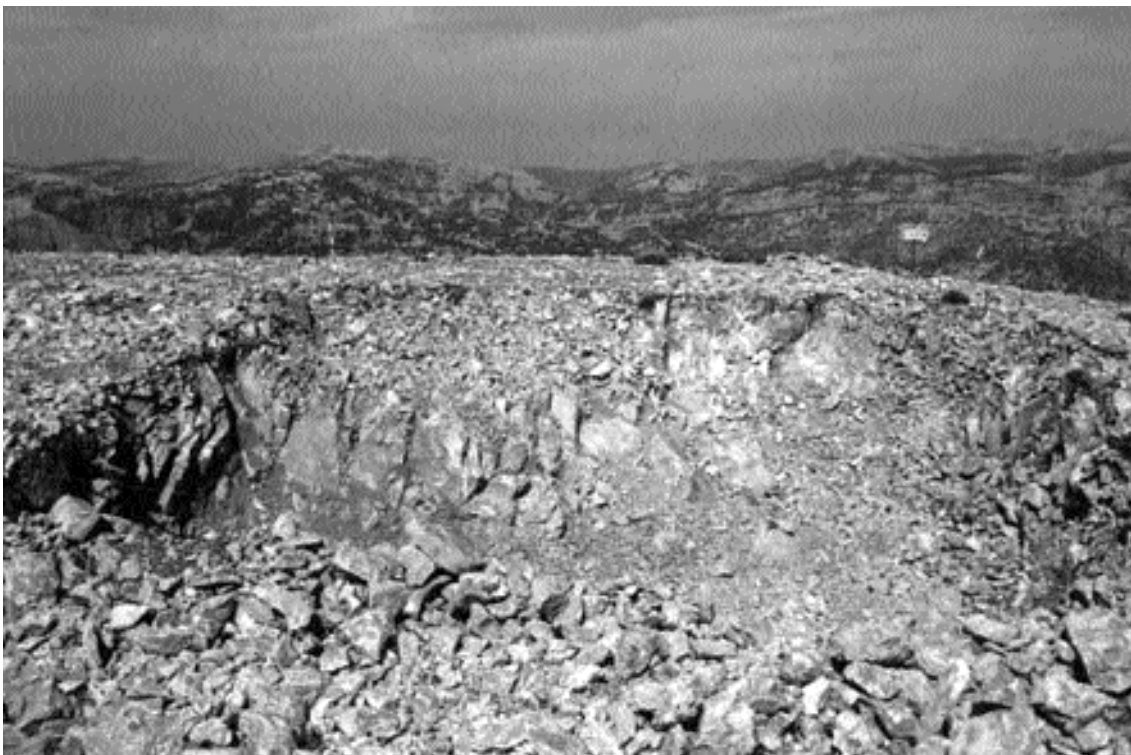
Lám. II. Zapata del aerogenerador A1, desde el S.

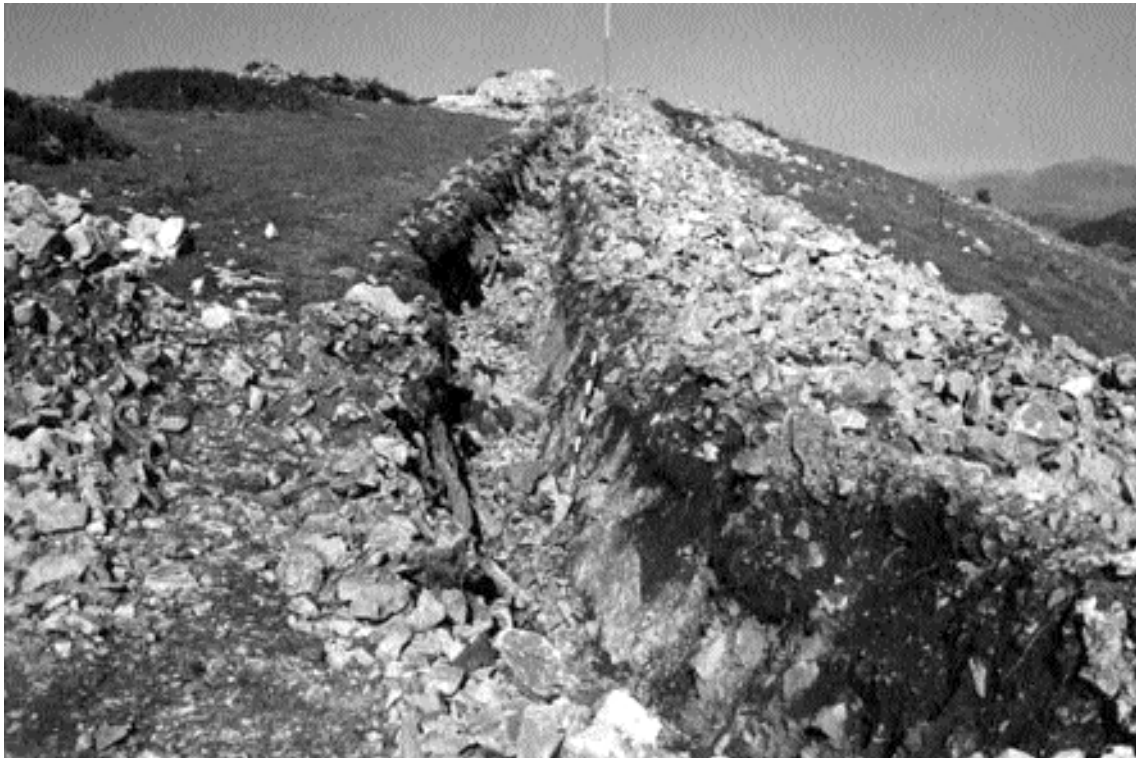
Lám. III. Zanja del tendido de media tensión entre el A6 y el A7.

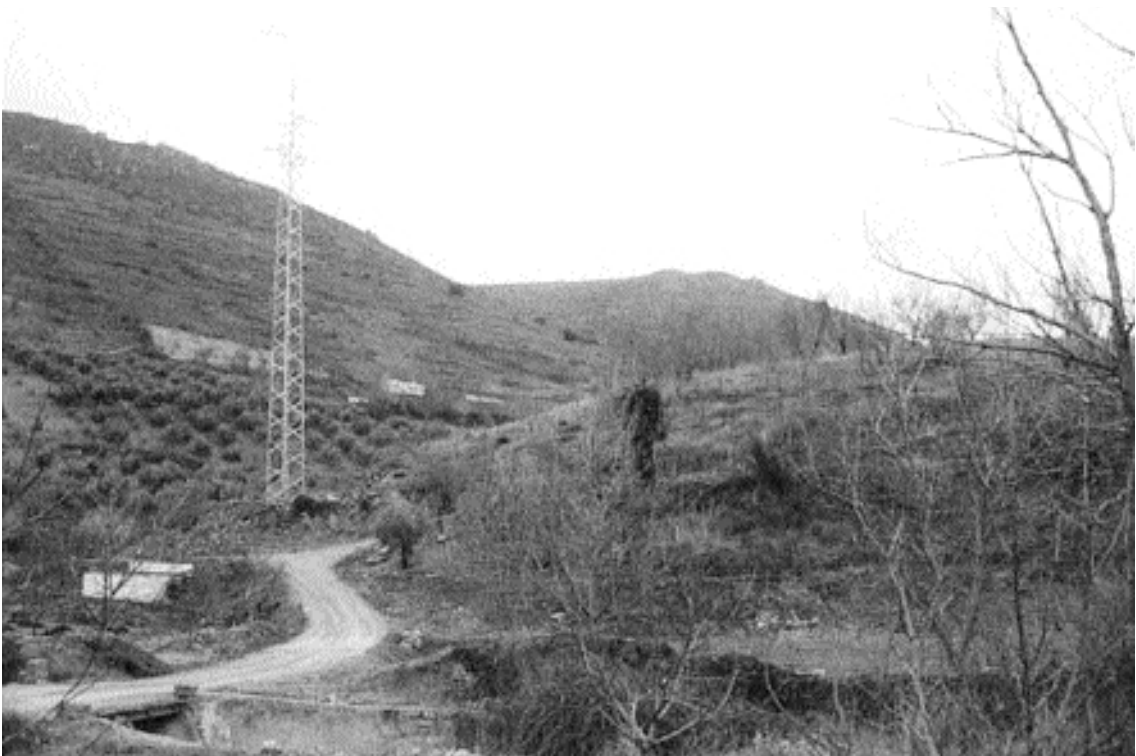
Lám. IV. Yacimiento arqueológico Cortijo Almiarez y torre 23.

camino que conduce a las zonas agrícolas próximas, construida hace varios años para permitir el paso de una pequeña conducción de agua para el regadío de una zona particular (Lám. IV).

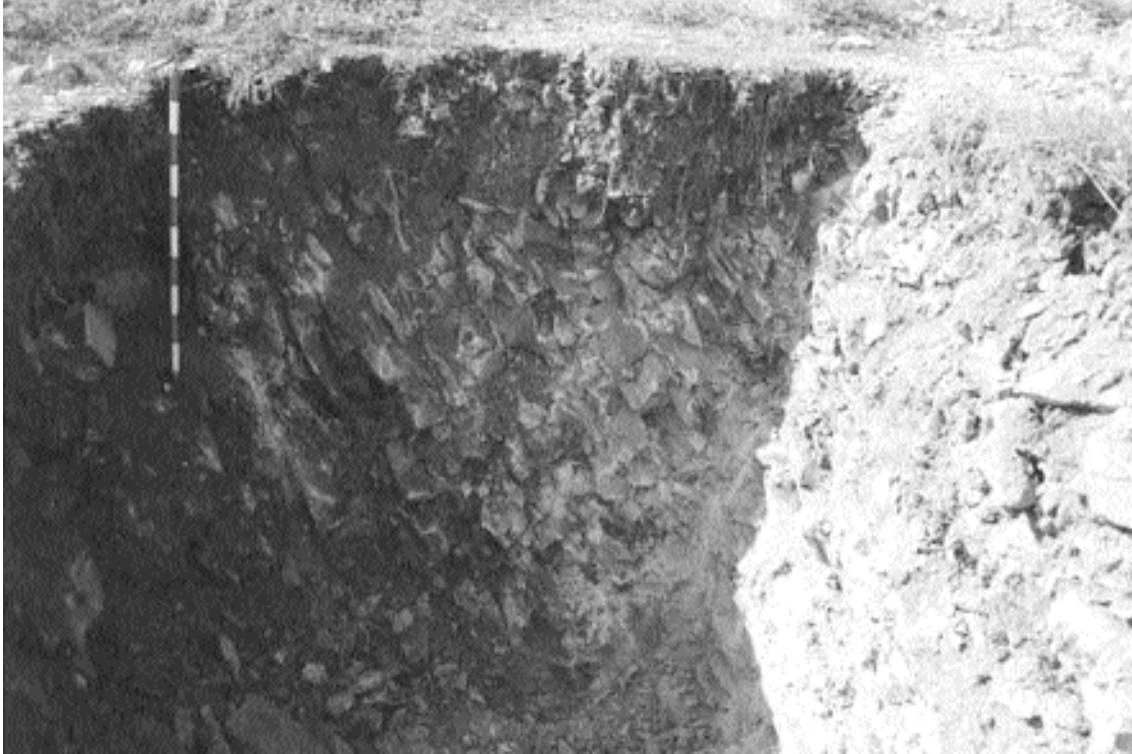
Lám. V. Zapata de la torre 23.
