ANUARIO
ARQUEOLÓGICO
DE ANDALUCÍA
2003

III
ACTIVIDADES
DE URGENCIA

ANUARIO ARQUEOLÓGICO DE ANDALUCÍA 2003
III. ACTIVIDADES DE URGENCIA
INFORMES Y MEMORIAS
VOLUMEN 1

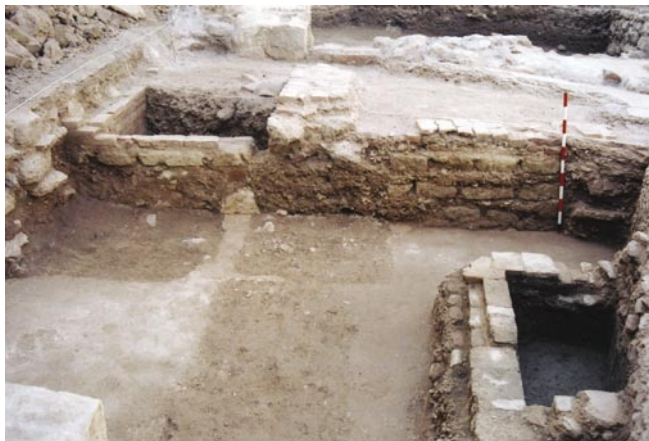
LAM. II. Primera fase. Estructura doméstica. Cierre norte de la mayor de las dependencias.

longitud documentada de 4,20 metros. La anchura es de 2,20 metros. El cierre norte de esta habitación y probablemente de la vivienda está formado por piedras en un primer tramo y ladrillos dispuestos longitudinalmente sobre uno de sus lados mayores (E 8). Este muro, con al menos dos fases constructivas, tenía una puerta posteriormente cerrada (Lam. IV). Esta casa presenta dos momentos de ocupación muy próximos en el tiempo que están indicados por la superposición de suelos y el revoco de las paredes presentes en las dos habitaciones excavadas (Lam. V).

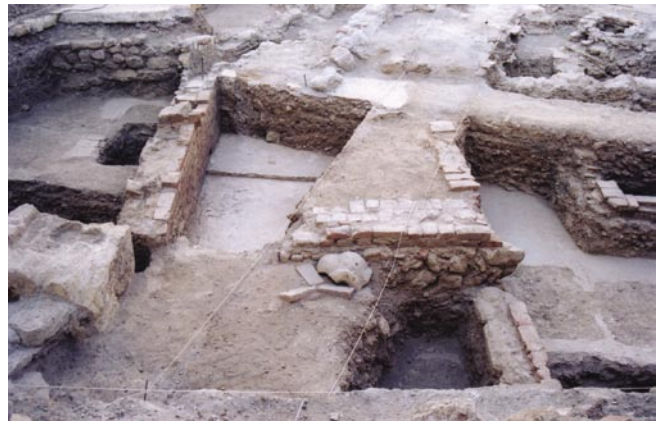
LAM. III. Primera fase. Estructura doméstica. Vista de las dos dependencias documentadas.

En las áreas 1.1, 4.1, 4.2 y 4.3 excavamos una posible vivienda musulmana que descansa sobre niveles estériles arqueológicamente siendo la primera ocupación documentada. Es una construcción de planta rectangular de la que conocemos dos dependencias. La habitación de mayor tamaño tiene una longitud de 6,40 metros por 5 metros de anchura estando orientado su eje mayor de suroeste a nordeste. El cierre norte (Lam. II) está formado por sillares trabados y cubiertos de mortero de cal y arena y pintado a la almagra en el zócalo interior (E 13). El cierre oeste, excavado parcialmente, es de mortero muy pobre y tierra conservándose aun el revoco de mortero pintado in situ (E 150). Al sur el posible muro de delimitación de la estancia es de piedra y mortero y con zócalo pintado a la almagra (E 34). El límite este de la construcción está indicado por una pequeña elevación del suelo (E 102). Adosada al norte se sitúa una habitación de dimensiones más reducidas (Lam. III). Su eje mayor está también orientado de suroeste a nordeste con una

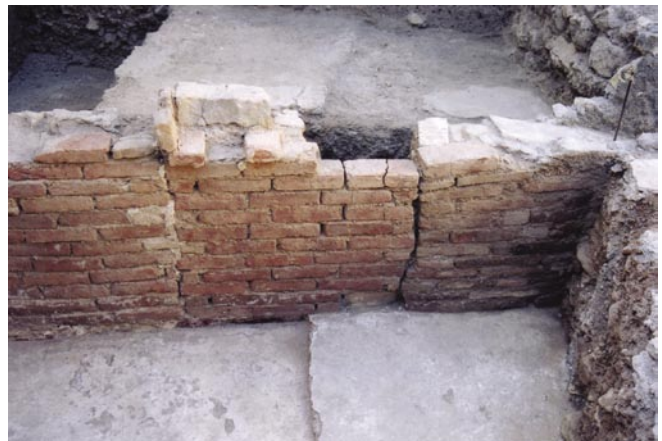
LAM. IV. Primera fase. Estructura doméstica. Acceso cerrado en el segundo momento de ocupación.

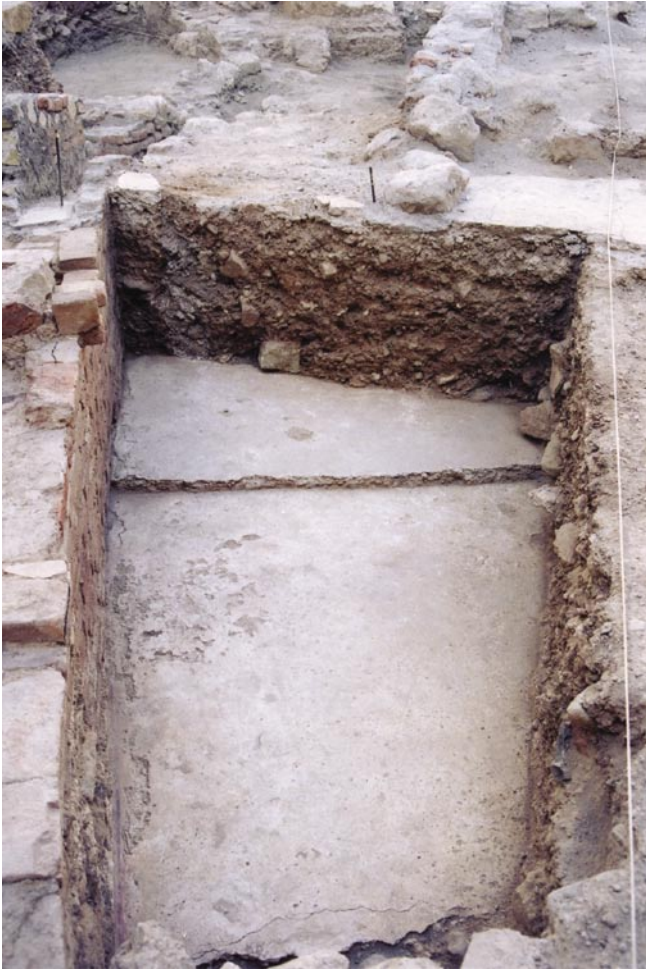
LAM. V. Primera fase. Estructura domestica. Superposición de suelos.

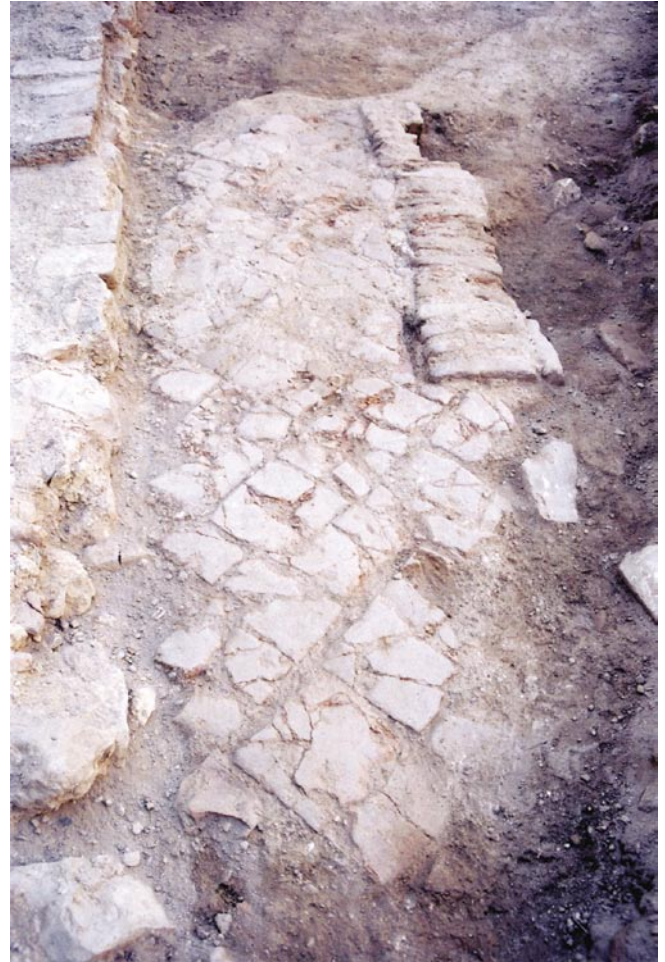
LAM. VII. Segunda fase. Suelo de barro y alberca. sobre la mayor de las dependencias de la Primera fase.

A esta segunda fase corresponden los restos de una vivienda documentados en las áreas 1.1 y 4.1. de la que solo se ha conservado un pavimento de mortero asociado a un muro de ladrillos y un suelo de losas de barro en torno a una alberca (Lam. VII). Esta casa está construida sobre la vivienda de la primera fase manteniendo probablemente la misma planta ya que reutiliza sus muros perimetrales. El suelo de mortero (Lam. VIII) (E9)

corresponde a una habitación construida sobre la menor de las estancias anteriormente descritas de la que aprovecha su cierre norte (E 8). Al sur de esta habitación encontramos otra dependencia con suelo de losas de barro y alberca de ladrillos (E 16) que coincide, al menos parcialmente, con la mayor de las habitaciones descritas para la fase anterior.

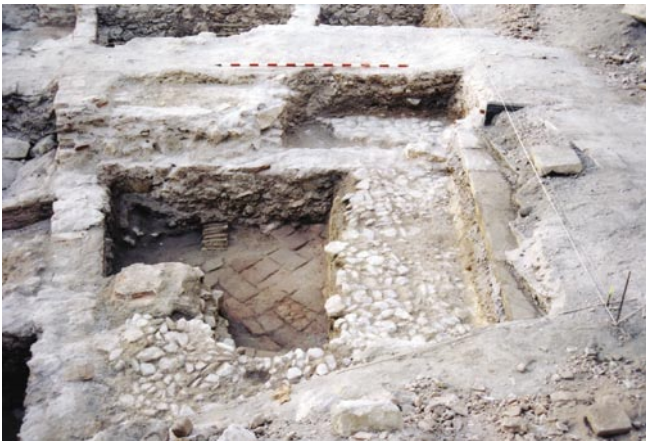
LAM. VI. Primera fase. Suelo de barro. Posible vivienda.

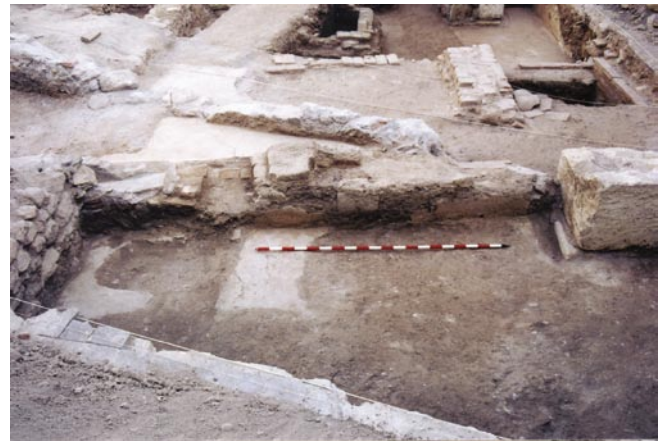
LAM. VIII. Segunda fase. Suelo de mortero sobre la menor de las dependencias de la Primera fase.

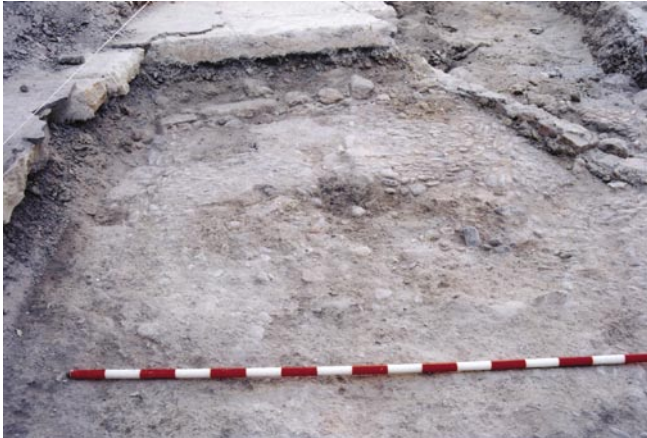
LAM. IX. Tercera fase. Suelo de pequeños cantos rodados.

Sobre las construcciones musulmanas más recientes hemos documentado una serie de estructuras que corresponden a las primeras edificaciones cristianas. La mayoría son cimentaciones muy fragmentadas de espacios domésticos de los que es prácticamente imposible reconstruir su planta. Únicamente podemos destacar un suelo empedrado (E 3), en las áreas 1.1 y 1.2, con cantos rodados de pequeñas dimensiones que debe corresponder a una vivienda (Lam. IX). Este suelo fue cubierto

posteriormente en distintas ocasiones con mortero para corregir zonas de hundimiento.

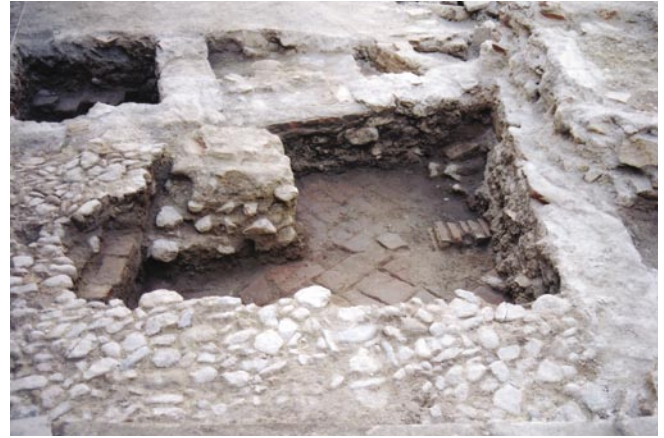
LAM. X. Cuarta fase. Suelo de cantos rodados.

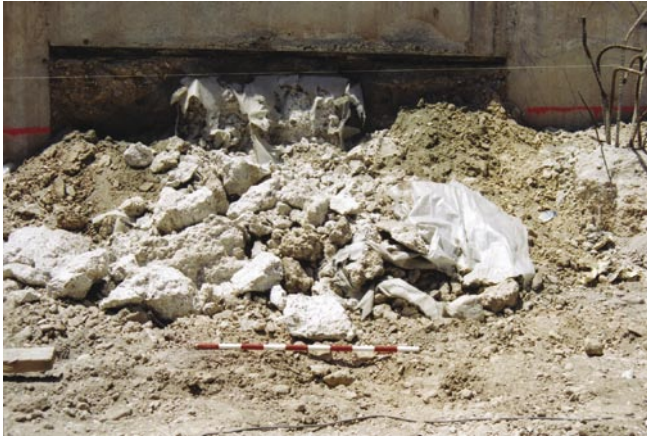
LAM. I. Estructura de fortificación seccionada.

La primera zanja se abrió en la calle Javier Sanz, desde la intersección con la calle Eguilior hasta la Rambla Obispo Orberá. En esta zanja, de 1 metro de anchura y una profundidad inicial de 4 metros, localizamos un muro de encauzamiento de la antigua Rambla del Obispo. Es una estructura de sillares de caliza de grandes dimensiones trabados con mortero de cal y arena (LAM. III). Debemos recordar que esta zona se urbanizo en el ultimo decenio del siglo XIX, tras el desvío de esta rambla que había ocasionado importantes daños en 1891. La construcción de un

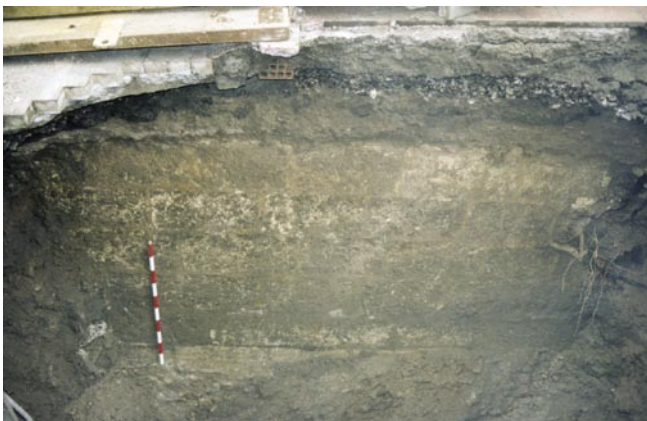
LAM. III. Encauzamiento de la Rambla de Belén (o del Obispo).

nuevo cauce algo más al este, actual Avenida Federico García Lorca, permitió la urbanización del antiguo cauce dando lugar a la calle Javier Sanz. En esta misma zanja, en la intersección de Javier Sanz con la Rambla Obispo Orberá, localizamos un muro de mortero de cal y arena de gran envergadura que solo pudimos fotografiar ya que existía peligro de desplome de los laterales de la zanja y tuvo que ser rápidamente cerrada. Probablemente esta construcción este vinculada a las estructuras de encauzamiento de la Rambla del Obispo.

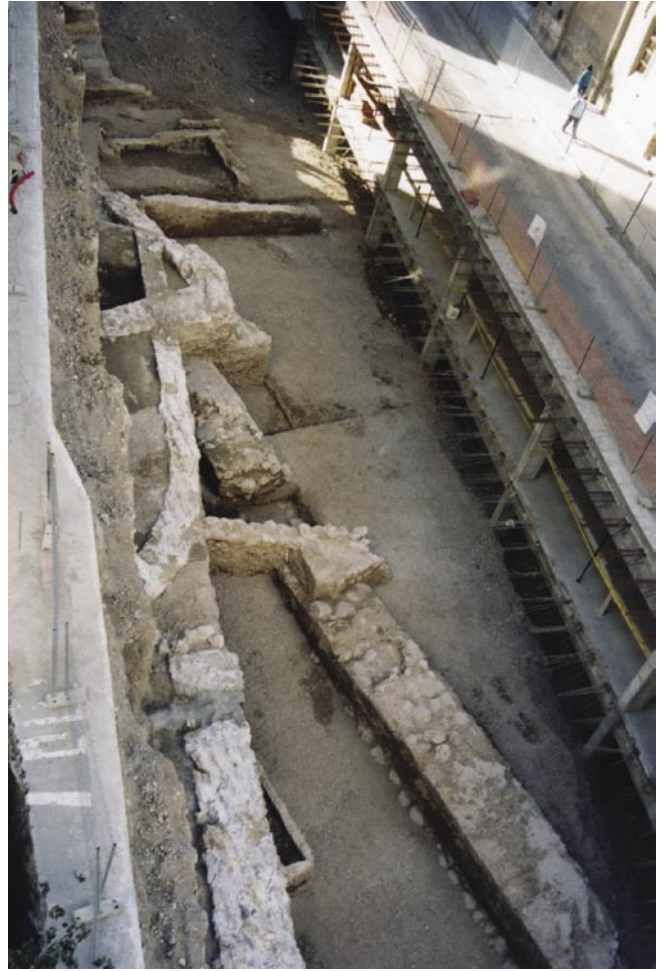
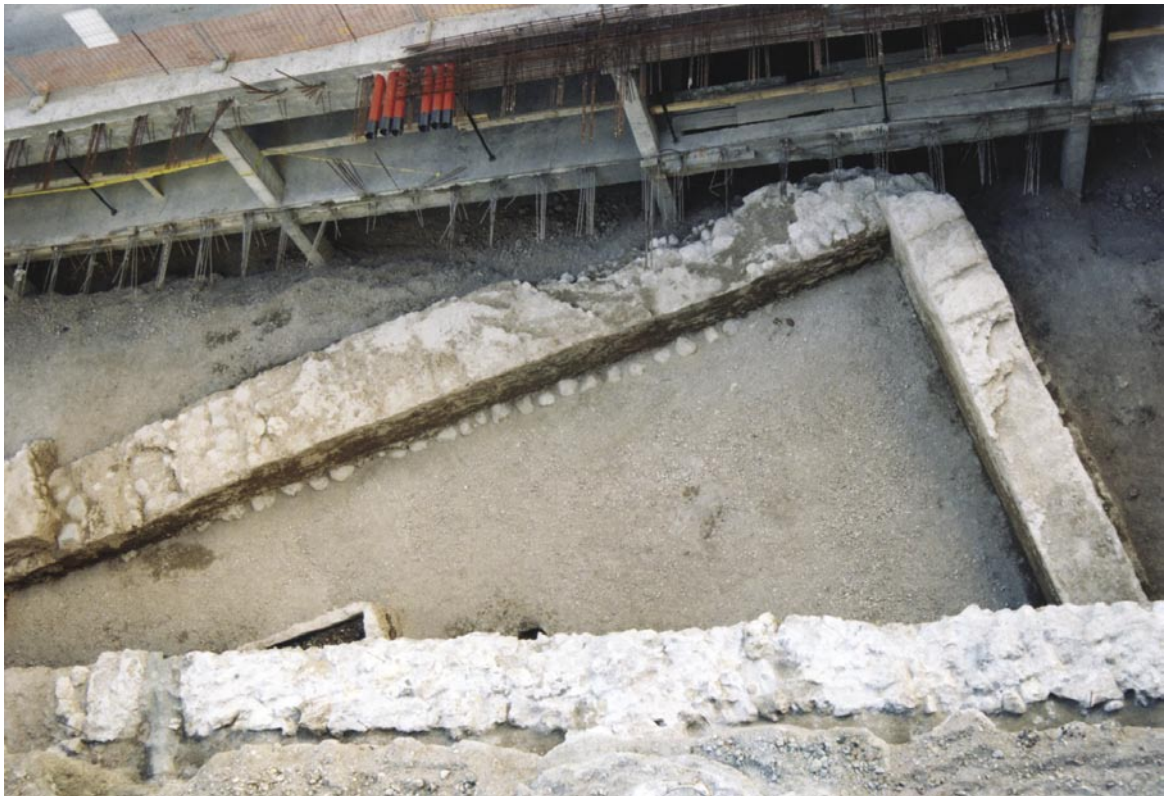
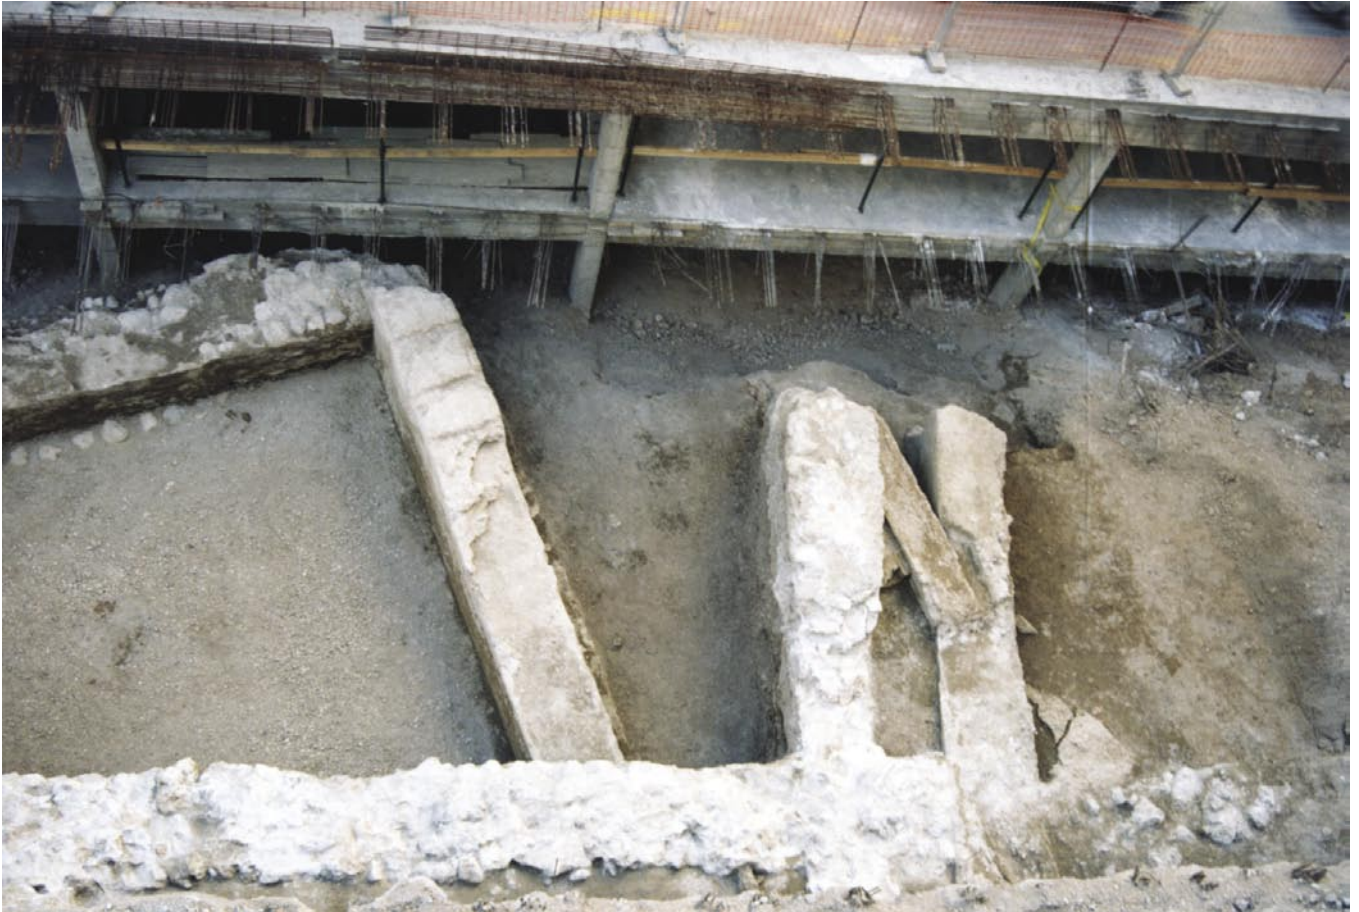
LAM. VI. Estructuras hidráulicas en el cauce de la Rambla de Belén.

LAM. VII. Estructuras hidráulicas en el cauce de la Rambla de Belén.

LAM. VIII. Estructuras hidráulicas en el cauce de la Rambla de Belén.

corresponden a los encauzamientos de las ramblas de Calderón y de Belén, también conocida como del Obispo, de finales del siglo XIX. Bajo estas construcciones se localizan otras estructuras que datamos como musulmanas sin poder precisar más su cronología (LAM. VI, VII y VIII).

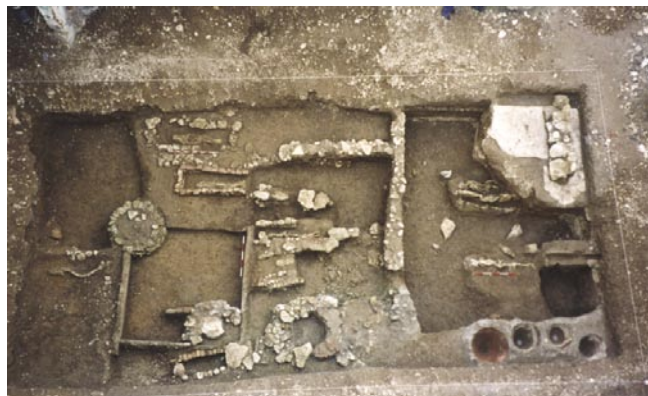
Lám. 1. Vista general de la parte de la necrópolis correspondiente al solar C/ Cruces 56-58.

En el extremo Norte del corte o cata (área A) se han documentado tres inhumaciones en fosa simple, delimitadas por grandes lajas de piedra, probablemente de alguna cantera cercana. En la esquina NW se adosa a la inhumación nº 3 un posible mausoleo o bien lugar de recogimiento y oración al aire libre definido por una construcción formada por muros bajos de tapial encofrado del que desconocemos sus medidas. No presenta suelo, siendo su piso el propio terreno virgen nivelado (nivel fosilizado de rambla).

En el resto del corte (área B) se hallaron seis inhumaciones (y otra probable). Aquí se observan dos hechos paralelos: por un lado la diversidad en la tipología, donde encontramos tumbas en fosa simple (nº 6), delimitadas en parte con lajas de piedra (nº 4 y parte de 7), de mampuestos, de ladrillas (probablemente reutilizadas de

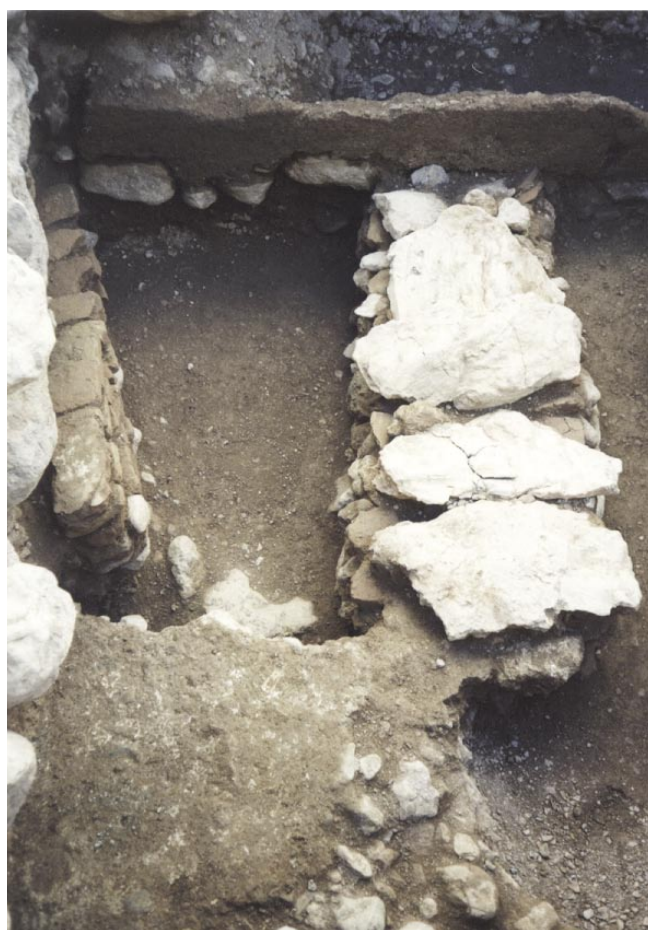
Lám. 5. Dos de las tumbas del solar C/ Granada 66-68; la tumba de ladrillo fue abierta sobre el suelo dispuesto para la de mampuestos.

El mausoleo 2 (Area A) debe ser posterior pues el muro Norte sufre un deterioro que obliga a repararlo mediante un refuerzo de piedras trabadas con mortero. Esta circunstancia obliga a adosar la cabecera de la única sepultura hallada al muro opuesto. La tumba

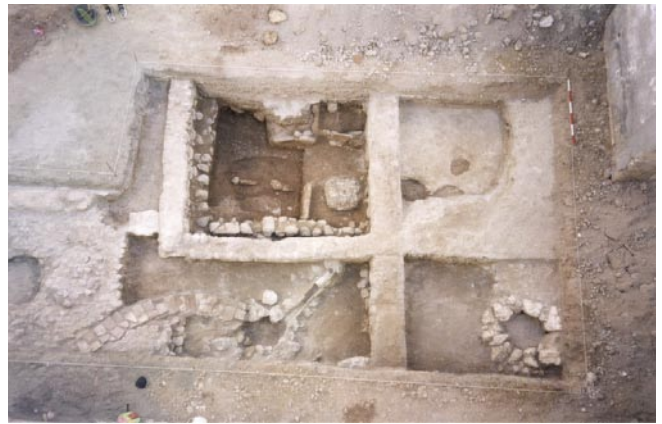
Lám. 6. Vista general del solar de la C/ Murcia con el mausoleo compartimentado.

Esta construcción estaría formada por muros bajos de tierra y tapial³, de cara interior con enlucido de cal. El lado oriental (desaparecido bajo una cimentación moderna) no parece prolongarse más allá de los tres metros, mientras que el septentrional (que no pudo ser excavado aunque probablemente sufrió la misma alteración) alcanzaría los dos metros y medio. Esta hipótesis vendría reforzada por la impresión de una compartimentación simétrica del interior.

Esta es quizá una de las evidencias más interesantes pues dentro del mausoleo hallamos lajas de piedra arenisca hincadas (probablemente reaprovechadas de antiguas edificaciones -siglos X a XII- de la ciudad⁴) a modo de tabiques. El primer espacio delimitado muestra un suelo de mortero a 26,45m, roto en su parte central, que llega hasta una tumba adosada al muro pero delimitada también por un zócalo de losas enhiestas, pero sin inhumación alguna. Al Este, las losas hincadas delimitan otro

suelo, esta vez a 26,72m. En un compartimento inmediato, fue documentada parcialmente otra tumba, reforzando la idea de que estos espacios se fueron ocupando por su mayor cercanía al muro meridional del edificio, lo que es perfectamente coherente con la disposición canónica dispuesta para orientar las sepulturas.

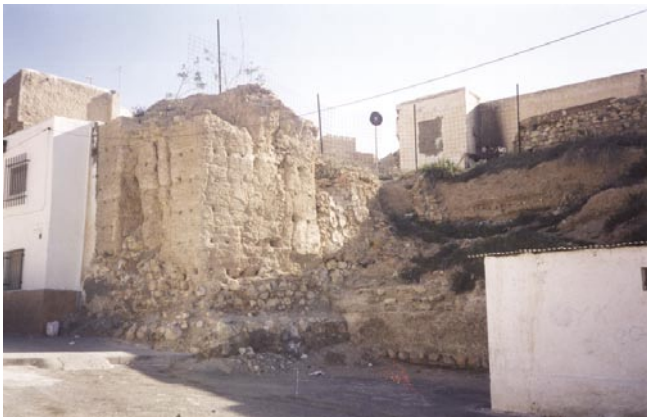
LÁM. 1. El torreón califal y lo que queda de la muralla visto desde la calle Socorro.

Actualmente se halla en mal estado de conservación, sobre todo en su cara exterior -la que da a C/ Socorro (lám. 1)-, con grave peligro de derrumbe debido a estar semi-exenta y a factores climáticos pues presenta una grieta desde su cimentación hasta su remate (aproximadamente 5,50m de alt). Por su parte, la muralla -prácticamente arrasada- presenta una potencia de aprox. 0,50m.

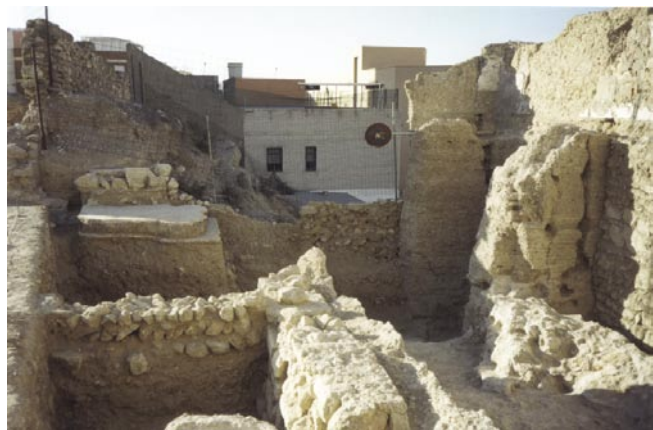
LÁM. 3. Aparejo característico del muro de cierre de la vivienda próxima al camino de ronda (fase III).

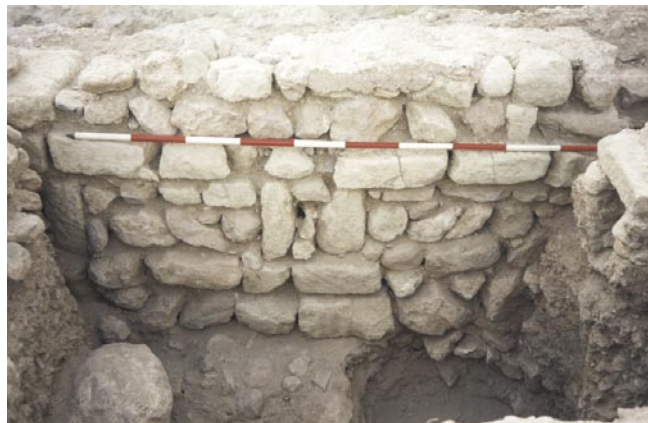
LÁM. 4. Muralla al interior. Obsérvese el refuerzo exterior del muro.

El hecho de que en la cara exterior se ubique un muro de sillares de arenisca parece deberse al interés por reforzar ciertos tramos contra el socavamiento más que a una reparación debido a algún deterioro o agresión en esa zona específica (no olvidemos que muy próxima a la muralla corría la antigua rambla de los Hileros (luego de Obispo Orberá).

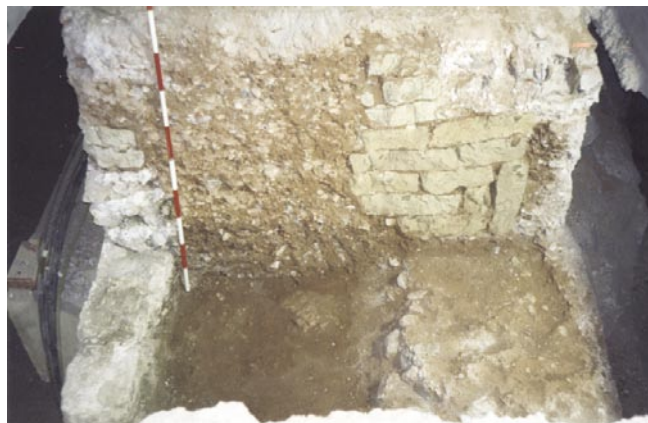
LÁM. 5. Perfil septentrional de la muralla de la Puerta Purchena, con un claro reforzamiento del exterior.

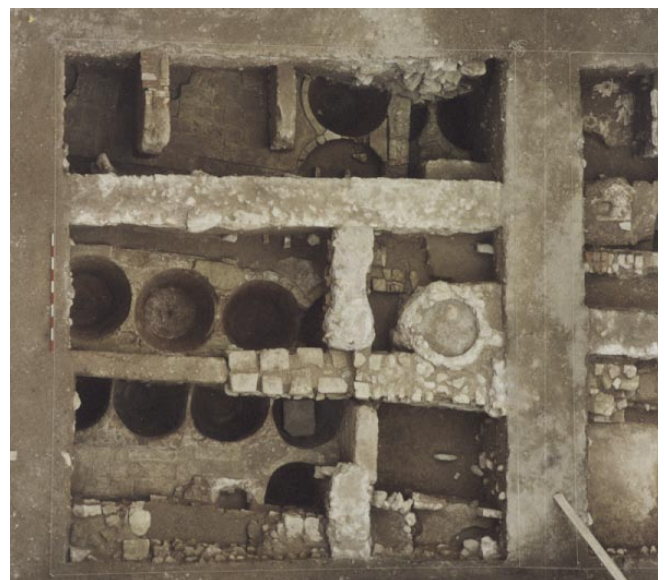
LÁM. 1. Vista general de la tenería de la calle Santísima Trinidad.

El primer momento de ocupación (fase Ia) viene documentado por dos cubetas de diferente tamaño, realizadas enteramente en sillares, y por un suelo, también de losas de arenisca amarillenta² (figs. 2 y 3), que muestran una primitiva tenería circunscrita a la esquina noroeste de esta área, con un posible desarrollo hacia el Sur, en el solar colindante donde la construcción de un gran edificio en los años Sesenta del pasado siglo debió haber hecho desaparecer cualquiera de sus evidencias.

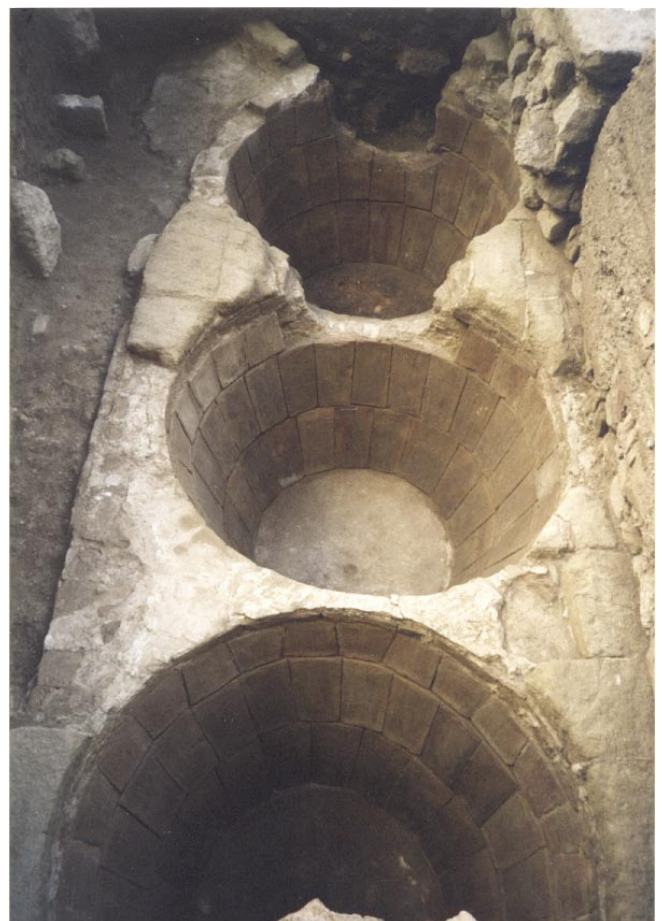
LÁM. 2. Hilera de piletas de ladrillo. Obsérvense los restos de ensolado de piezas de arenisca.

La mayoría de las cubetas (I, II, III, IV, X y XI) están hechas enteramente de ladrillos o anillos de cerámica (con 34 cm de

altura) y presentan igual forma y dimensiones (diámetro de 1,50m), mostrando en su fondo un pequeño agujero (lám. 2). Sin embargo, las cubetas de la hilera contigua, situada al Este, muestran forma más acampanada (profundidad de 1,30m a 1,50m.) y fueron realizadas en obra de sillares. Además, en algún

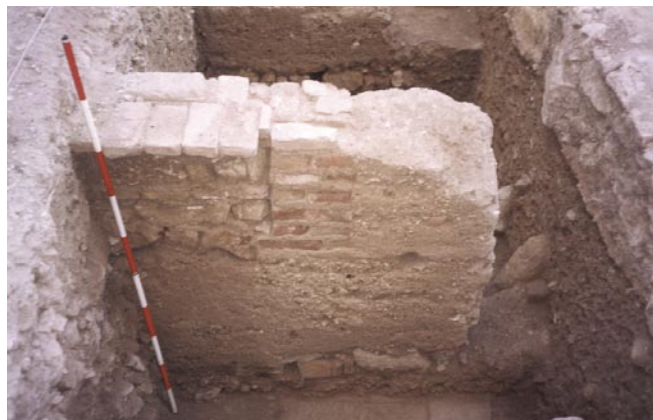
LÁM. 3. Muro del edificio almohade que muestra una puerta tapiada.

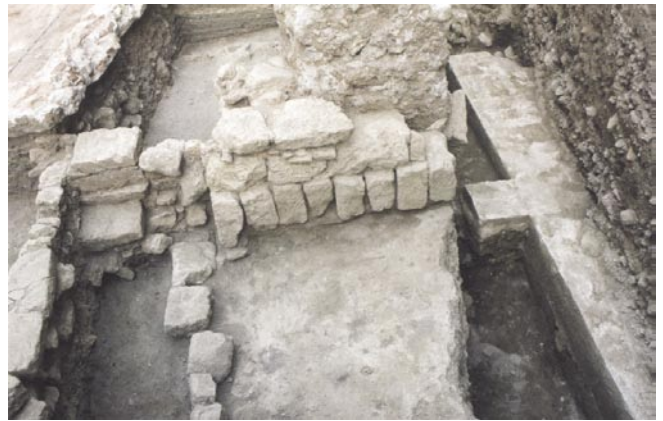
LÁM. 4. Primitivo muro de cierre (a la derecha) y reutilización de los sillares de su desmonte en el solar de la calle Chafarinas- Pedro Jover- San Juan.

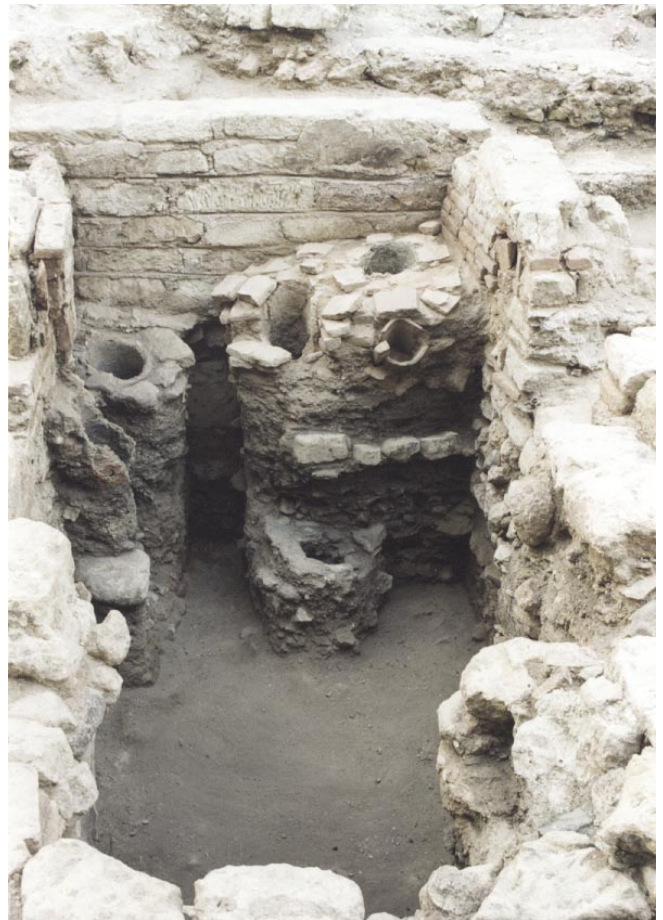
LÁM. 5. Distintos niveles de ocupación del taller de fundición de la calle Chafarinas.

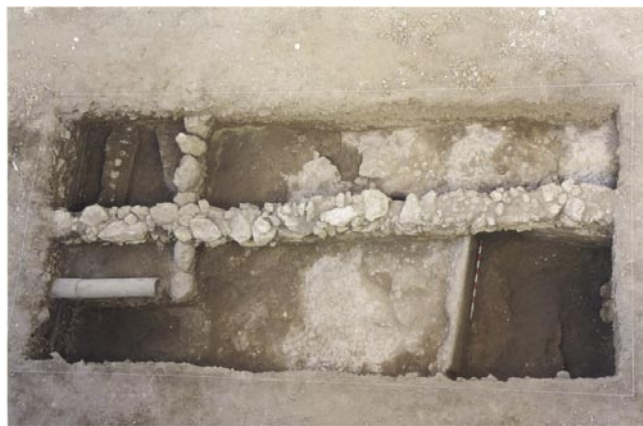
LÁM. 7. Restos de instalaciones alfareras halladas en la calle Magistral Domínguez.

En el ángulo Sudoriental del corte se localizan los restos constructivos pertenecientes a un espacio cuadrangular (de 2,25 m por más de 2,30 m) conformado por muros de tapial que presentan cara sólo al interior. Esta balsa de decantación se encontraba excavada en la roca y no presentaba fondo salvo la propia superficie rocosa irregular (fig. 8, lám. 7).

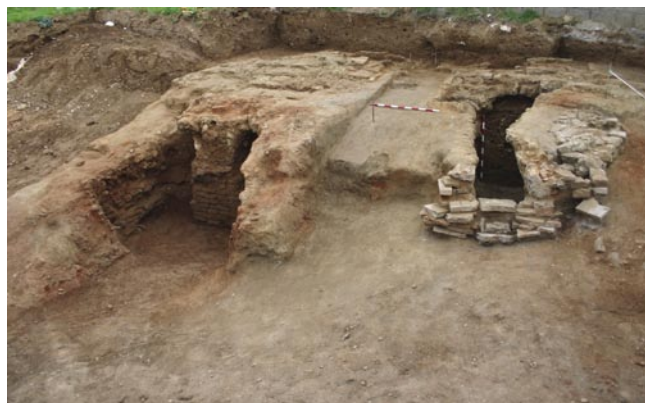
LÁM. I. Vista frontal de las Unidades de Cocción nº 5 y 6.

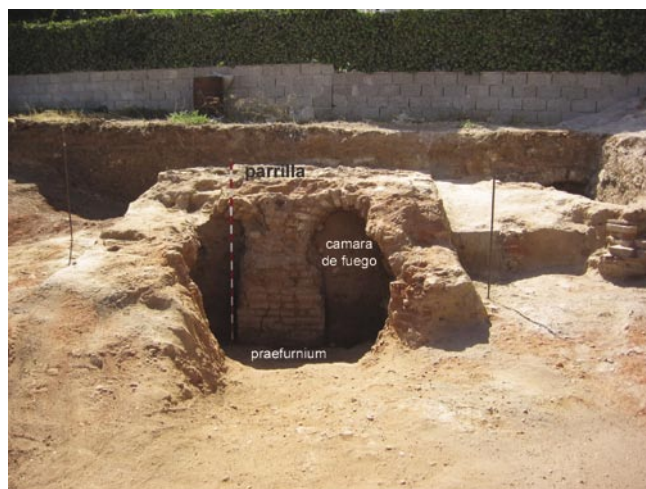
LÁM. II. Partes de la Unidad de Cocción nº 5. Vista frontal.

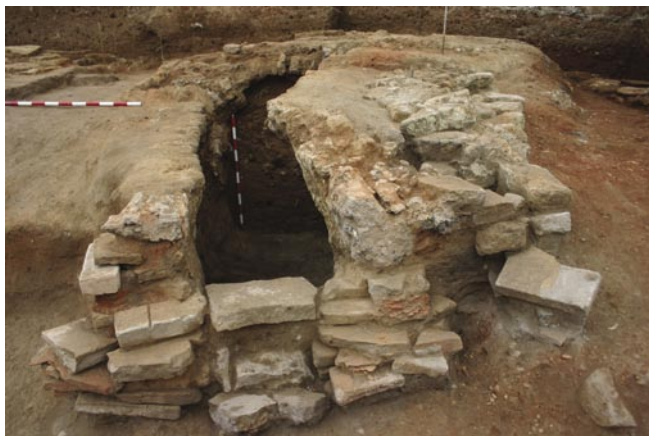
LÁM. III. Praefurnium del Horno 6. La boca aparece parcialmente tapada con ladrillos.

La boca de entrada (**Lám. III**) estaba hecha con ladrillos, aglutinados con tierra y cal, pero muy mal colocados, es decir, dispuestos, a nuestro parecer, con rapidez. Hay que considerar también que la boca es muy pequeña para que un individuo adulto pueda entrar por ella al *prae-furnium*, por lo que podemos

deducir que quizá esta entrada fuera desmontada cada vez que se tuviera que vaciar el *praefurnium* de cenizas.

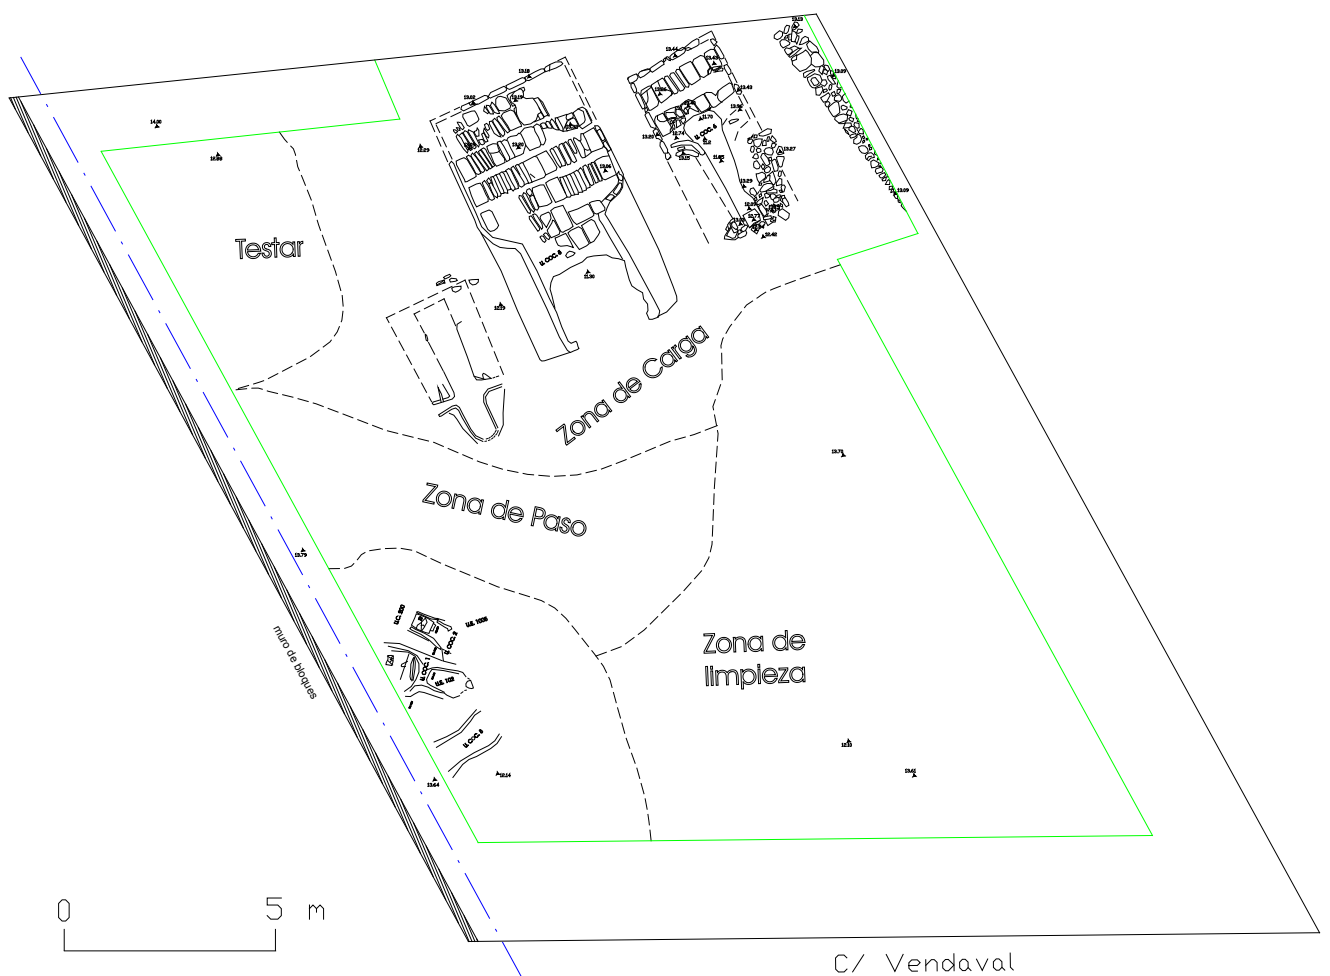
FIG. 2. Planimetría del alfar de La Rumina. Distribución de los espacios

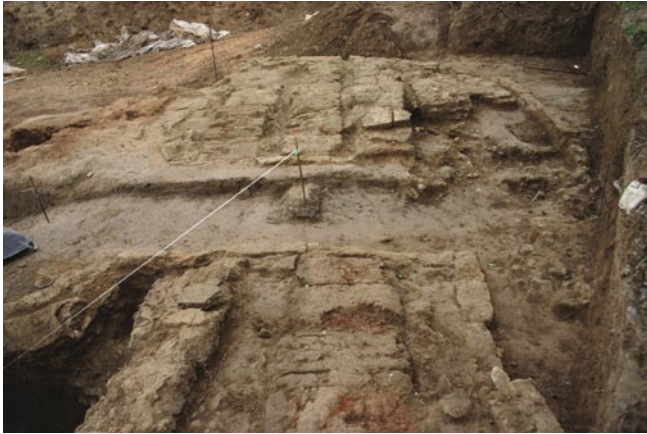
LÁM. IV. Parrillas de los hornos UCoc 5 y 6.

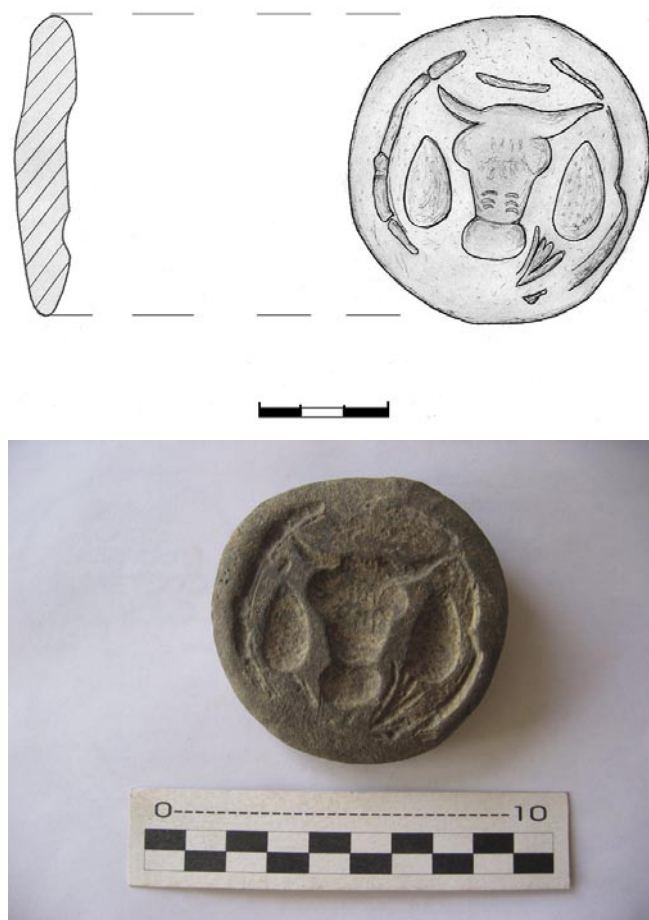
FIG. 7. Sello.

Por último queremos destacar un molde en negativo³⁴, en el cual se representa la cabeza de un toro con cuernos y dos piñas, una a cada lado (**Fig. 7**). Su función no está del todo clara aunque lo más probable es que sirviera, servía para extraer piezas en positivo (en relieve), con forma de cabeza de toro y de piñas. Estas figuras en relieve servirían bien para piezas decorativas exentas o

bien como apliques para otras vasijas cerámicas. Sin embargo no hemos encontrado restos de este uso en la excavación

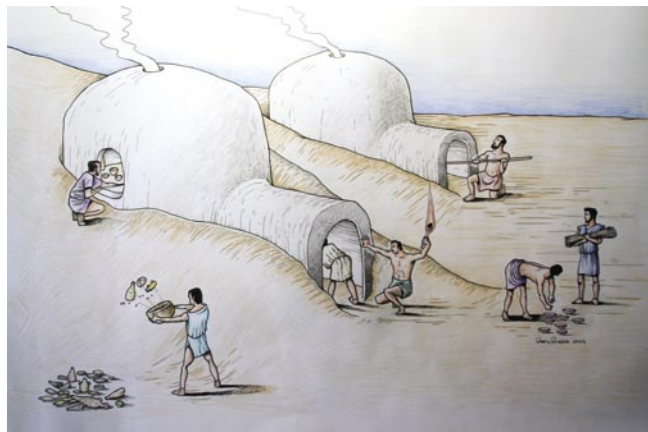
FIG. 8. Reconstrucción hipotética del alfar.

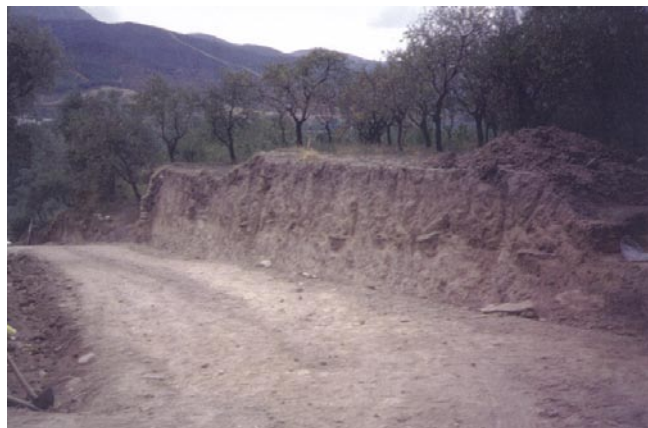
LÁM. 2. El perfil occidental excavado en las obras.

El perfil W se dibujó íntegramente (fig. 2; lám. 2), mientras que del opuesto sólo lo fue la parte septentrional dado que no aparecían tumbas ni una estratigrafía de interés hacia el Sur. En la zona superior de este se documentaron niveles con material cerámico y constructivo, fundamentalmente *tégulas* romanas;

Se trata de inhumaciones individuales realizadas en fosas rectangulares (o ligeramente trapezoidales) orientadas al ocaso, con cubierta de lajas de piedra (pizarra), con ausencia de ataúdes de madera como muestra la inexistencia de clavos (láms. 2 y 3). Su tipología se incluye dentro del tipo Ic de Ripoll⁵, que las clasifica

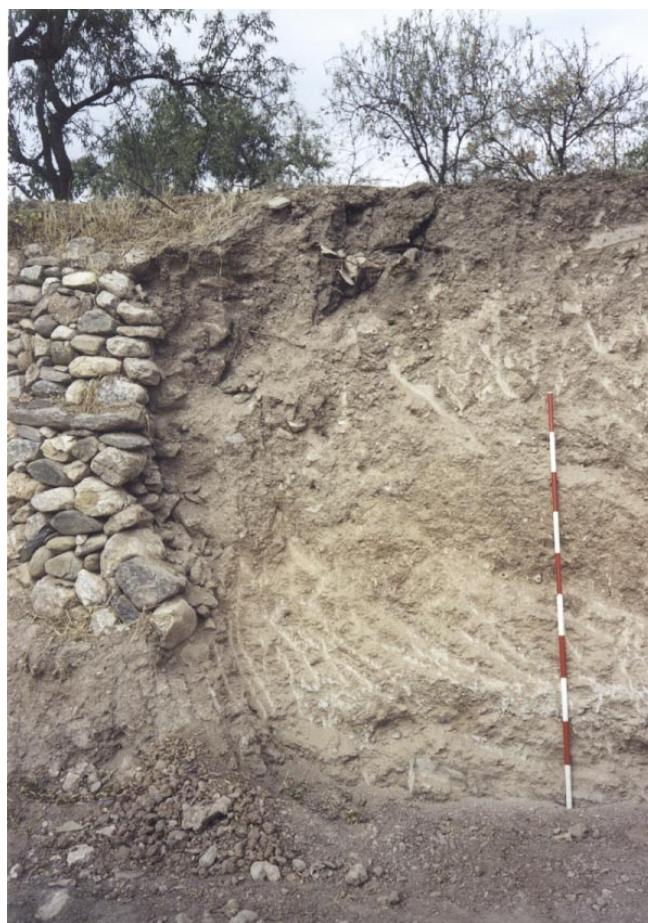
LÁM. 3. Detalle del extremo meridional del perfil occidental.

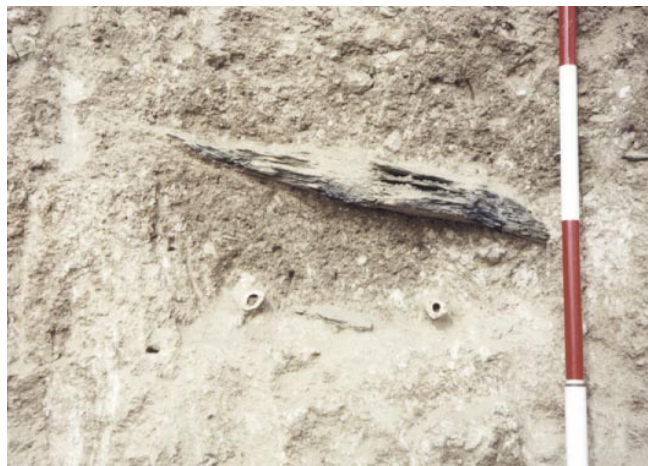
LÁM. 5. Otra inhumación; obsérvese la escasa profundidad de la fosa.

Para conocer en mayor detalle las inhumaciones se eligió excavar la tumba Nº 2, situada en la zona más septentrional, por presentar una hipotética mejor conservación. Una vez retirado el estrato vegetal (donde se recogió algún fragmento de cerámica amorfo), se procedió a rebajar el estrato que albergaba la tumba. Este presentaba una especial dureza y compactación, que también encontramos en el interior de la fosa. La cubierta de la tumba estaba compuesta por dos lajas, disponiendo entre ambas un trozo de ladrillo para simular las juntas y cerrar el enterramiento (lám. 5).

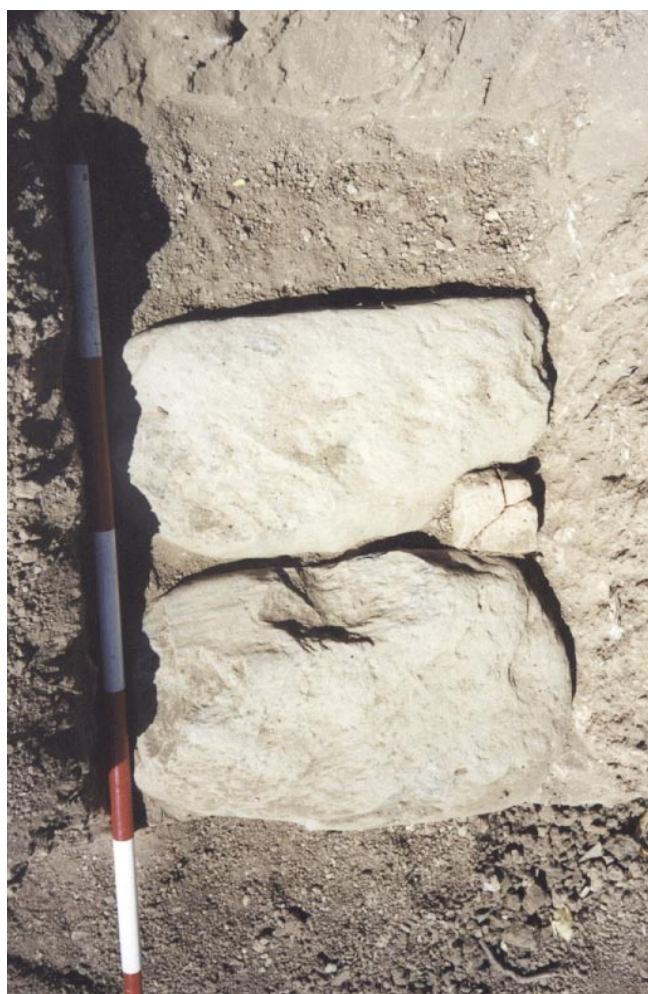
LÁM. 6. Cubierta de la tumba infantil, antes de su levantamiento.

El cadáver correspondía a un niño de unos 4 ó 6 años que presentaba una patología en su columna vertebral (¿espina bifida?). Sus huesos se hallaban muy fragmentados (lám. 6), siendo los mejor conservados los fémures⁶. A la inhumación no le acompañaba ningún ajuar funerario.

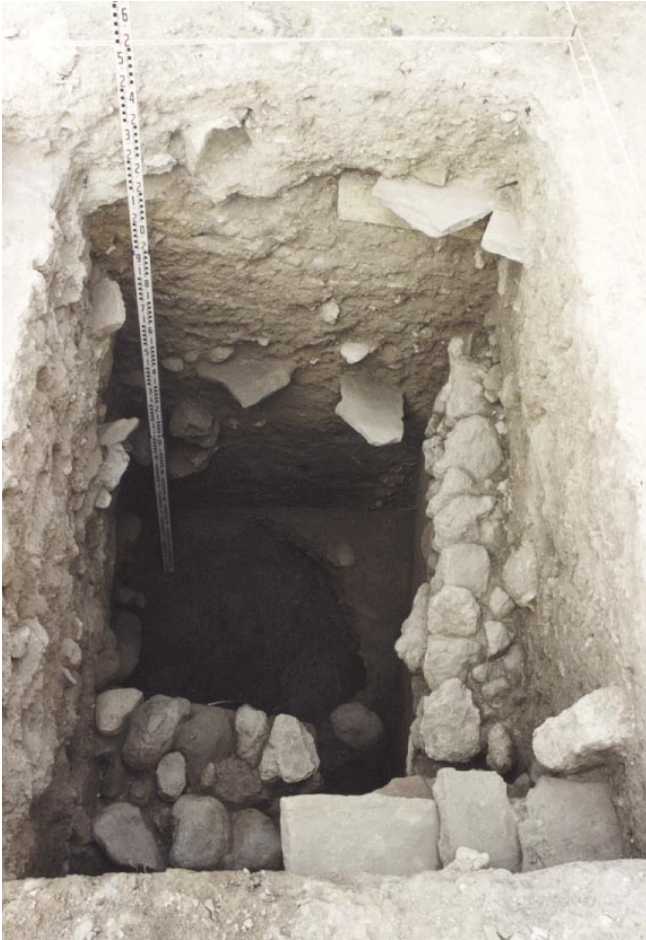
LÁM. 2. Perfil oriental del sondeo 2.

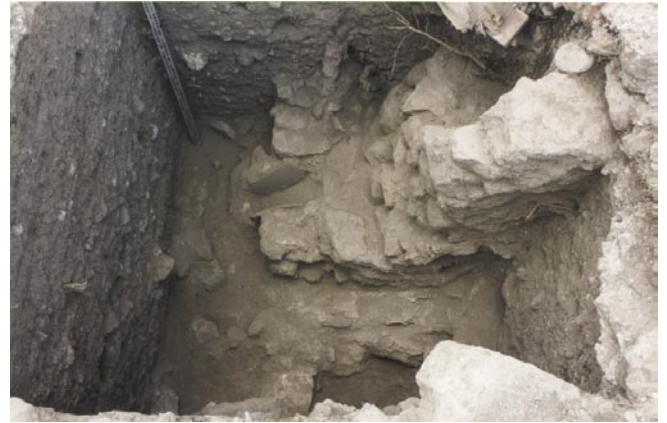
LÁM. 3. Inhumación n° 9, sondeo 5.

En el sondeo 5 se documentan dos inhumaciones que se corresponden con esta Subfase B. La primera (tumba 8) es una inhumación en fosa simple, de las que sólo se documentaron las extremidades inferiores al quedar el resto del esqueleto en el perfil Oeste. Y otra inhumación (T-9), también en fosa, con el esqueleto casi completo salvo las piernas (lám. 3).

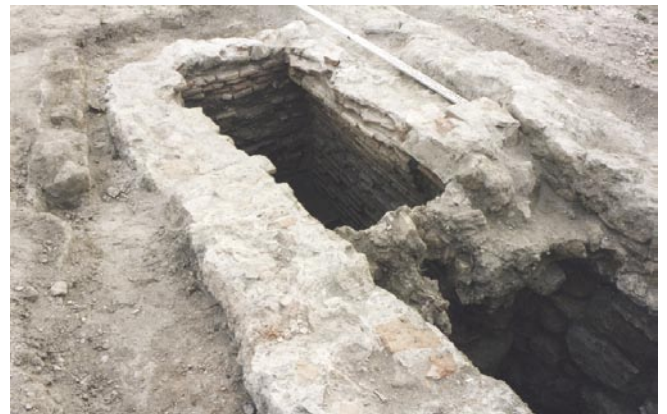
LÁM. 5. Aljibe moderno en el sondeo 6.

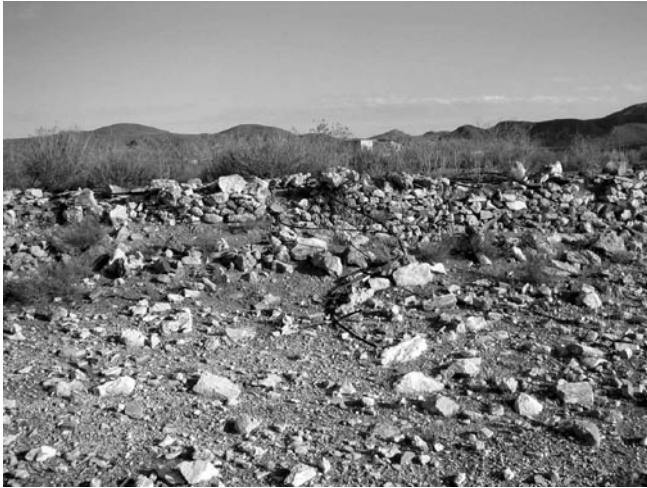
LAM. II. Detalle del alzado de la era

Por último, se ha documentado la presencia de una era en el término municipal de Huércal-Overa que deberá ser protegida y balizada en fase de obra con objeto de evitar su deterioro, ya que es el único elemento de interés etnográfico que se ha localizado en toda la traza. (Láms. I y II)

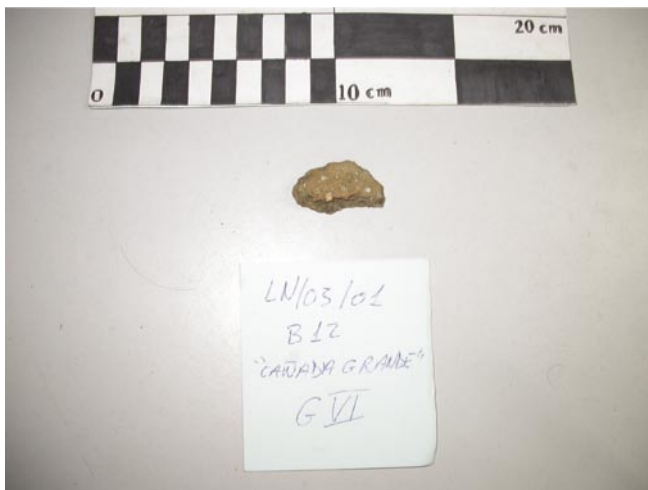
LAM. VII. Material Parque Eólico "Los Nietos". Grupo VI.

1.- Fragmento amorfo. Pasta con abundantes desgrasantes cuarcíticos (0,9-3 mm), micáceos (0,5 mm). Textura compacta; color cara externa marrón, color cara interna marrón. Cocción oxidante-reductora. Superficie irregular, tratamiento exterior, irregular; tratamiento interior, irregular con desgrasantes gruesos. Espesor de la pared de 11 mm. Medidas 34 x 17 mm.

Grupo VI (Lámina VII)

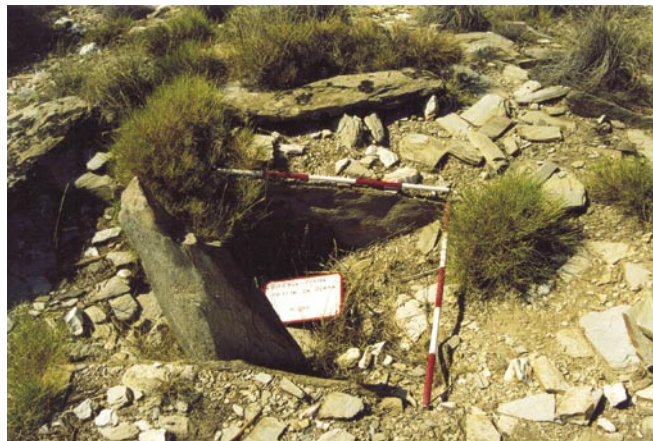
LAM. I. Cista número uno. En ella se observan bien conservadas, tres de las cuatro paredes que la conforman y la cubierta. La parte central y uno de los laterales aparecen rellenos por sedimentos.
