ANUARIO
ARQUEOLÓGICO
DE ANDALUCÍA
2003

III
ACTIVIDADES
DE URGENCIA

ANUARIO ARQUEOLÓGICO DE ANDALUCÍA 2003
III. ACTIVIDADES DE URGENCIA
INFORMES Y MEMORIAS
VOLUMEN 1

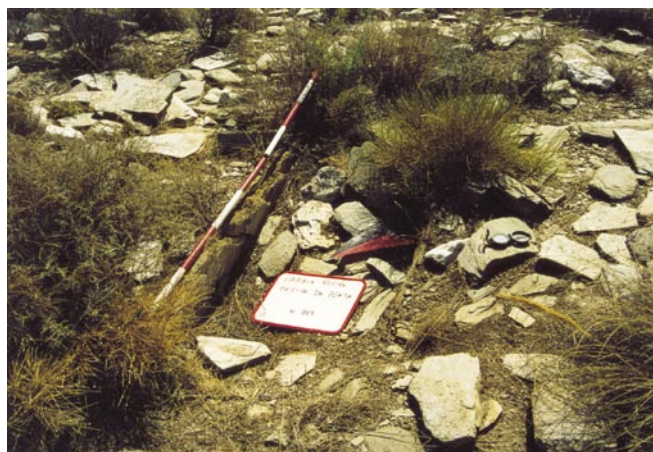
LAM. II. Cista número dos, de la cual se conservan dos paredes. La zona central está colmatada por sedimentos.

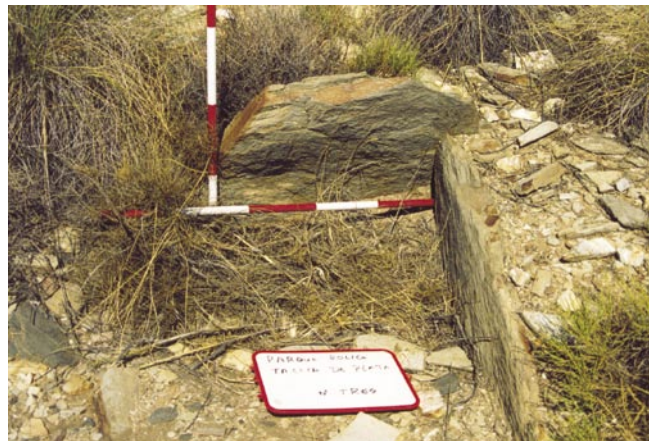
LAM. III. Cista número tres, de la que se conservan dos paredes. La zona central aparece colmatada por sedimentos.

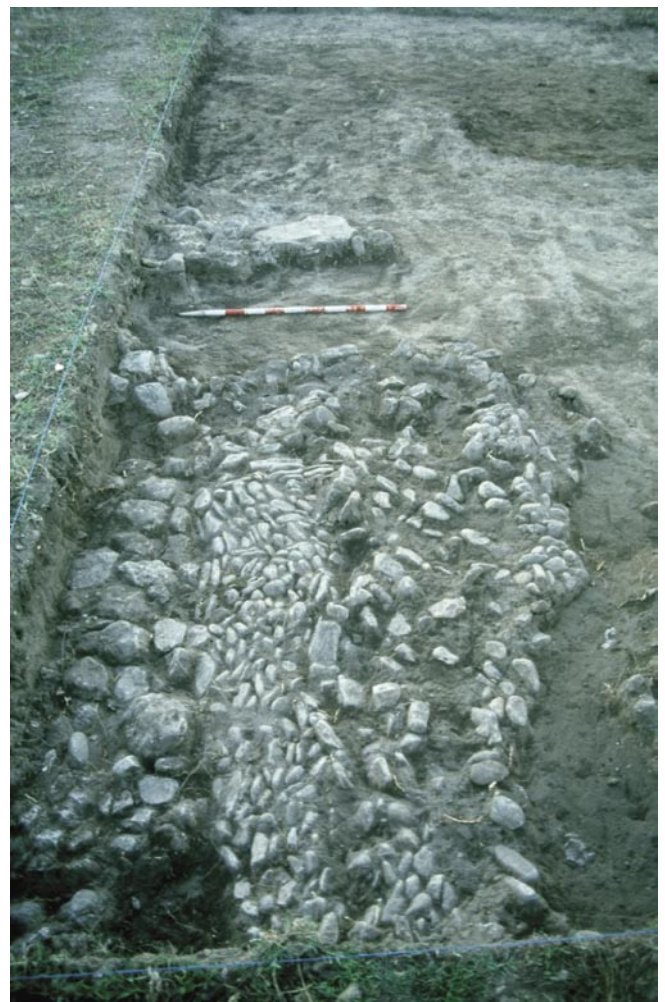
LÁM. I. Torrevieja Alta. Cuadrícula 3. Restos de la pavimentación del espacio exterior de una probable estructura de vivienda del siglo XVI.

No han sido muy numerosas, responden fundamentalmente a dos tipos, restos constructivos y fosas que tuvieron como destino final la evacuación de restos. En esta intervención los restos constructivos se localizaron únicamente en el Cuadro 3. Responden a una construcción realizada en piedra, de la que sólo se conserva una hilada formada por piedras de tamaño medio, y relativamente rectangulares, que se disponían en dirección N-S. Junto a éstas aparece una concentración de guijarros de río de pequeño tamaño, formando un posible espacio cuadrangular pavimentado (Lám. I). Otro pequeño muro de piedra (bastante mal conservado ya que las labores agrícolas habían desplazado sus elementos integrantes), parece formar parte de la misma estructura constructiva. Anexo a este segundo tramo de muro, se localizó un espacio pavimentado con cal que parece un suelo de habitación.

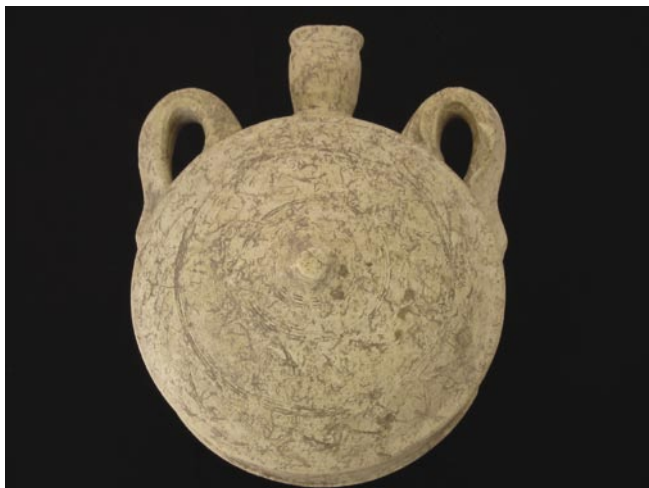
LÁM. II. Torrevieja Alta. Cuadrícula 4. Cantimplora de cerámica bizcochada de paredes finas procedente de una de las fosas de época Moderna.

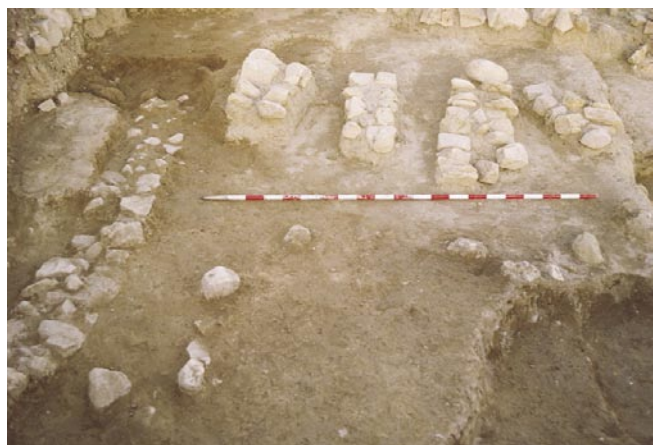
LÁM. IV. Torre vieja Alta. Cuadrícula 4. Restos mal conservados de unos paramentos en disposición paralela que se interpretan como la infraestructura de un almacén u *hórreo* turdetano. Puede observarse la relación estratigráfica respecto a la cimentación de la cabaña orientalizante singular.

Han sido varias las estructuras constructivas de época turdetana descubiertas en la intervención de Torre Vieja Alta. La mayor parte han sido puestas a la luz en los Cuadros 4 y 5. Para la interpretación de estas estructuras nos enfrentamos siempre a su deficiente estado de conservación. En ningún caso ha sido posible individualizar ningún ámbito habitacional completo, reduciéndose estos testimonios a fragmentos inconexos de paramentos con escasa longitud.

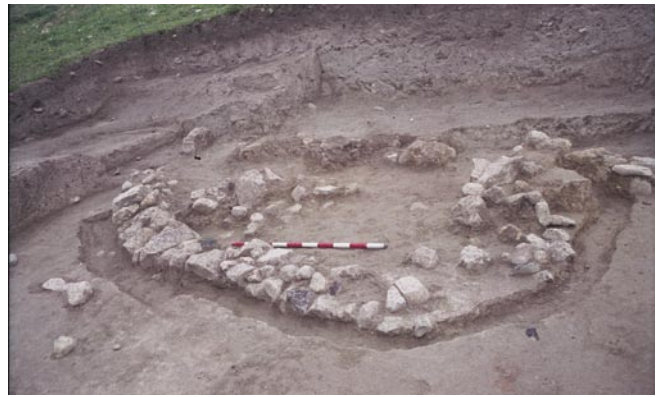
LÁM. V. Torrevieja Alta. Cuadrícula 4. Vista de la cimentación conservada de la planta de una estructura singular Orientalizante de traza ultra semicircular.

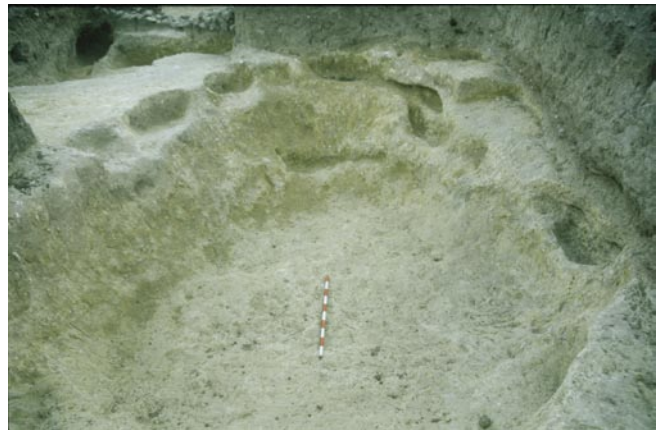
LÁM. VI. Torrevieja Alta. Cuadrícula 5. Gran fosa de época Orientalizante, al fondo se observan las improntas de otras pequeñas estructuras amortizadas por su construcción.

La Cuadrícula 5 también aportó otra estructura interesante de este momento. Se trataba de una gran fosa de más de 5 metros de longitud por unos 3'50 de anchura. Fue construida seccionando varias fosas de algo más de 1 metro de diámetro cuyas improntas quedaron en los bordes de la estructura principal (Lám. VI). Las dimensiones, disposición y la riqueza de los materiales muebles contenidos en ella apuntan a una gran semejanza con estructuras como la de El Carambolo Alto que contenía el famoso tesoro, según la reexcavación de este lugar que recientemente se ha realizado²⁷.

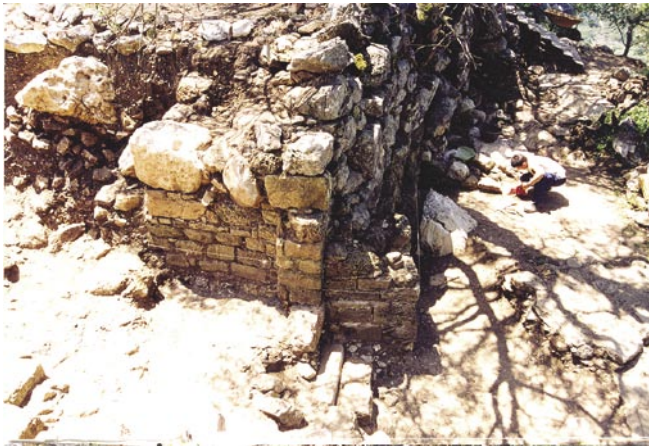
FIG. 1. Estado inicial en 2003 del lateral Oeste de la Muralla y la entrada ya destaponada, observándose la escalinata de acceso en primer plano.

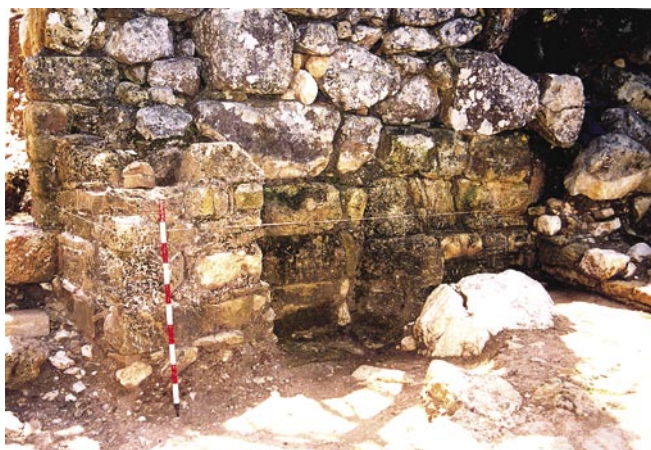
Fig. 3. Frontal Oeste de la Muralla con la pilastra de época romana en primer plano. A su derecha pueden verse los sillares almohadillados.

- U.E.45: Se trata de las dos pilastras ubicadas a ambos lados del vano de acceso. Pertenecen a la estructura arquitectónica de la portada de época romana, por lo que pertenecerían a la última fase constructiva a la que se somete la muralla. Conservan una altura media de 1,35 m. y un grosor medio de 0,90 cm.

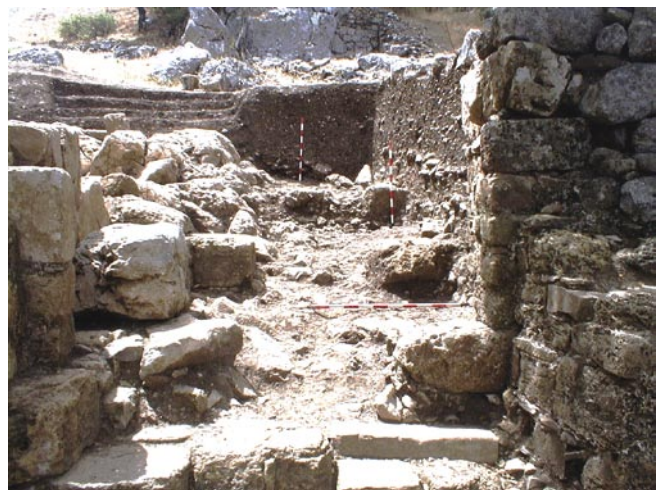
FIG. 6. Vano de entrada de la Muralla Ciclópea y aspecto del interior con la calzada en primer plano.

Correspondería al grueso de la muralla que actualmente contemplamos, incluyendo el vano de entrada recién destapado, los contrafuertes adelantados a esta entrada, la interfaces de construcción entre los grandes bloques ibéricos y la puerta romana, etc...

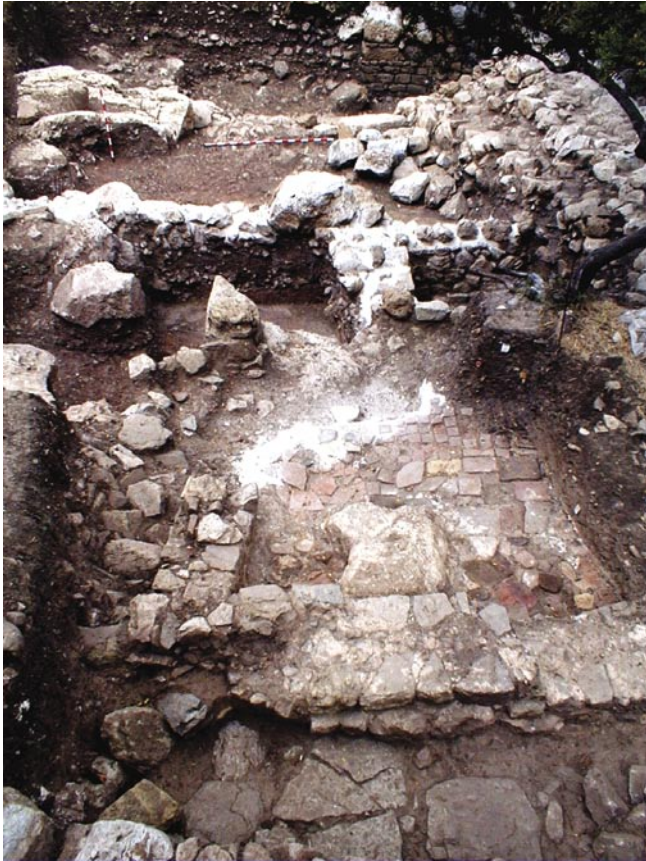
FIG. 7: Habitáculos con pavimentos hallados tras la muralla en fase de consolidación.

Puesto que el pavimento significa el suelo de la vivienda o habitáculo de servicio (posiblemente relacionado con el cuerpo de guardia) y éste se encuentra prácticamente a techo, por el interior, de lo que queda de la muralla norte, debemos estimar que a la misma le faltan al menos otros dos metros o dos metros y medio de altura, por lo que si sumamos los 3'10 conservados, nos encontramos con una muralla que en este sector debió superar los 5 metros de altura.

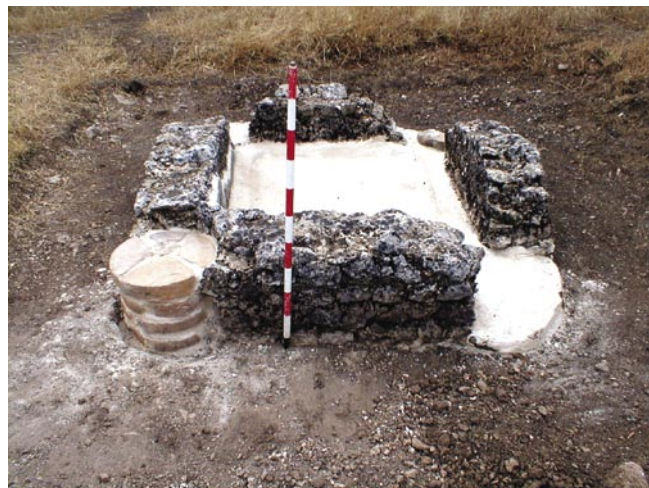
Figura 11. Estado final de la Fuente de “Vegazo” tras su consolidación.

una rebaba de mortero similar al cordón hidráulico que debió tener en origen, y del que se conservaban pequeños indicios, que permitieron su correcta identificación y situación.

En cuanto a las esquinas de la fuente, nos cercioramos de que efectivamente los ladrillos semicirculares formaban parte del conjunto, quedando “in situ” algunos de ellos en una de las esquinas, por lo que se procedió a su restauración.

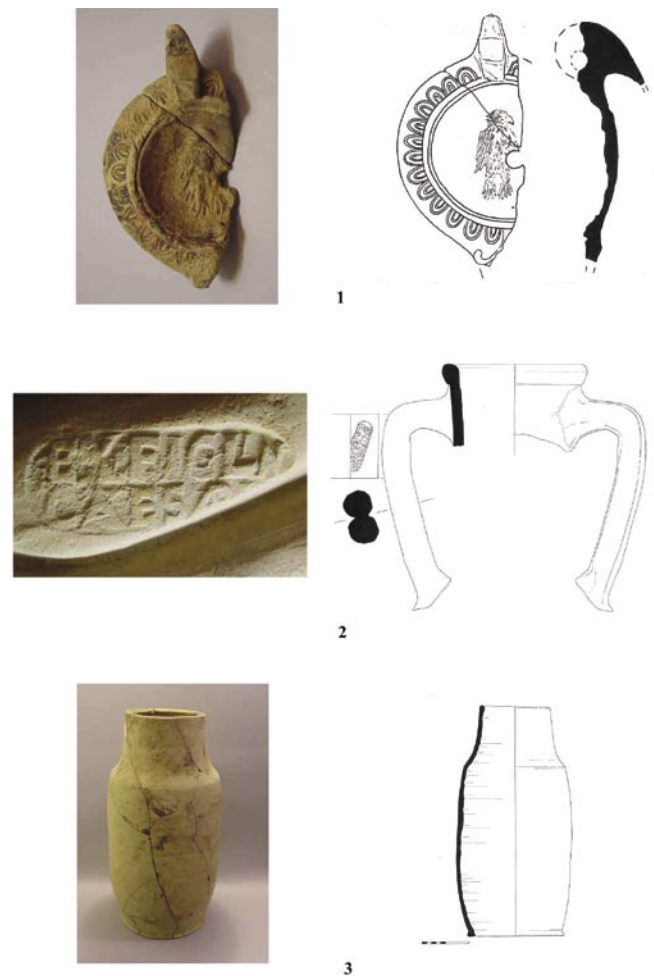
FIG. 11. Cultura material procedente de la fase altoimperial de Parque Natural: fotografía y dibujo de una lucerna de disco decorada con un águila (1); fotografía y dibujo de ánfora itálica del tipo Dr. 2/4 con sello de taller imperial (2); y fotografía y dibujo de un tubulus (3).

Por último, el registro de esta fase altoimperial se vio completado por la localización de los restos de una doble canalización en un área algo más alejada situada al norte del posible edificio arrasado. Esta doble canalización estaba realizada por una parte con *tubuli*, mientras que la otra estaba configurada por al menos dos ánforas.

lizaciones eran paralelas y como tales presentaban la misma dirección O-E. Las ánforas que conforman la alineación situada más al norte eran dos ánforas tipo Dressel 7/11, las cuales fueron seccionadas intencionadamente en su base la primera y en su boca la segunda para poder estar interconectadas y cumplir su función como canalización. Las ánforas Dressel 7/11 presentaban su borde exvasado con doble acanaladura, ajustándose a los prototipos tempranos de Dr. 7. De forma paralela, corre otra canalización formada por 5 *tubuli* de forma troncocónica estando embutidos unos en otros unos 10 cms por su parte cónica dentro del inicio del otro. La parte final de estos *tubuli* se caracterizó por contar con una carena que otorgaba esa forma cónica a esta parte del *tubulus*, presentando un borde simple (fig. 11.3).

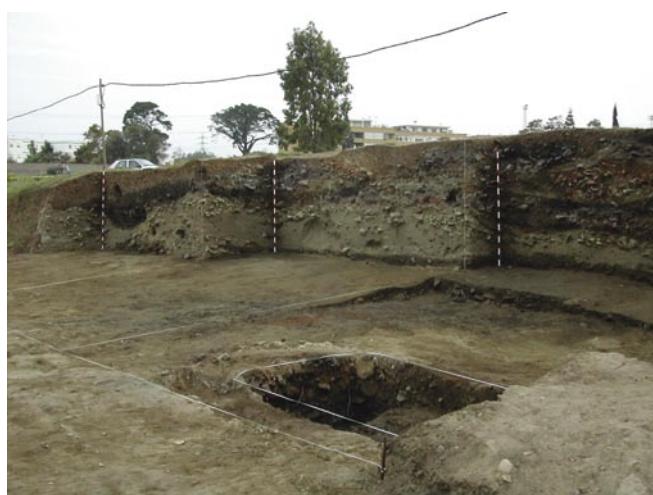
LAM. II. Vista general del perfil estratigráfico al final de la intervención

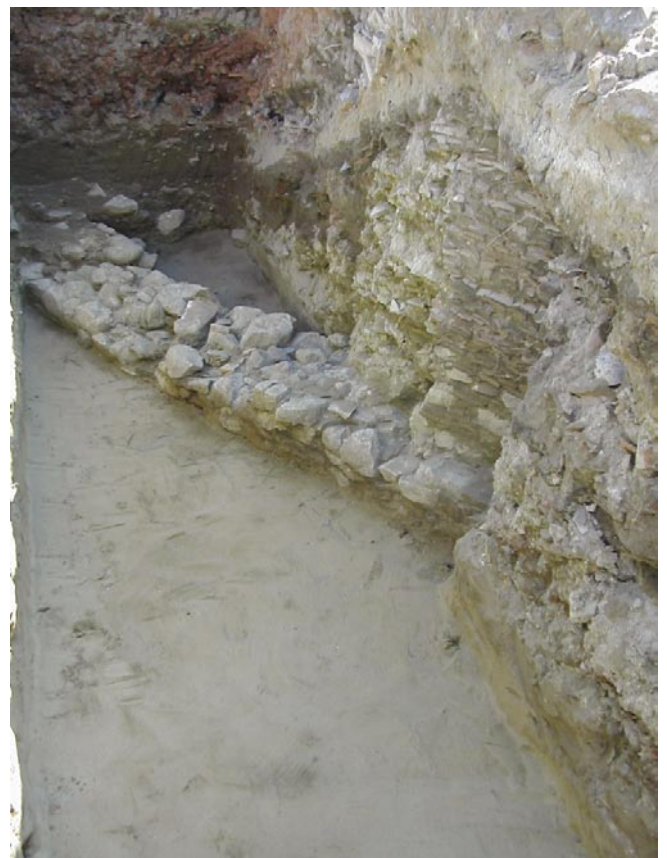
LAM. III. Vista general del muro M 1 en el corte 31.

Las dos únicas estructuras aparecidas durante la intervención difieren levemente en su técnica constructiva, si bien su alineación induce a considerarlas fruto de una única empresa edilicia.

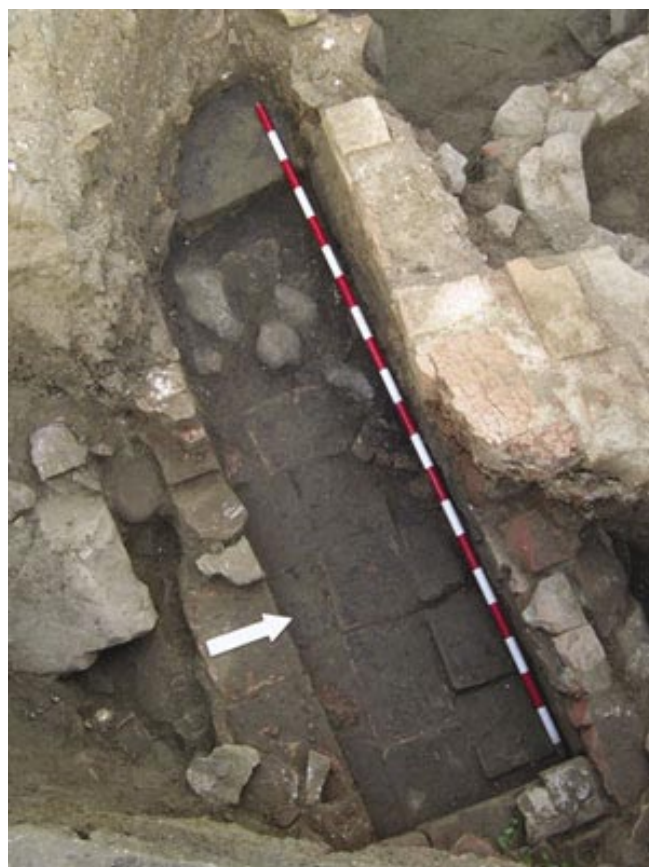
LAM. IV. *Ustrinum* completo documentado en el corte 55

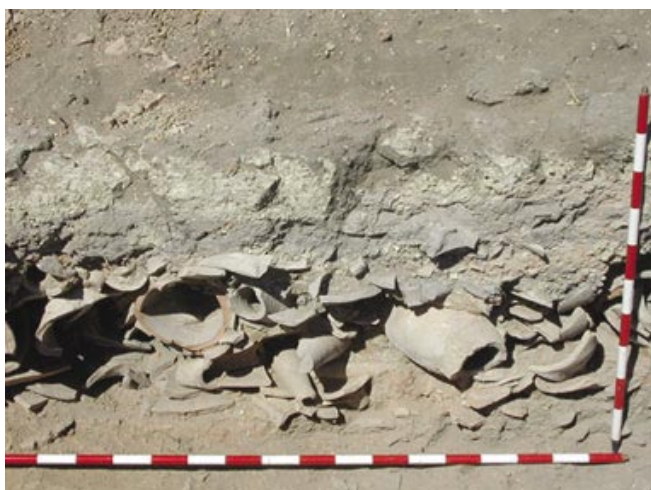
LAM. V. Detalle del perfil de ánforas en la Zanja 2

Para ello, se llevaron a cabo tres zanjas (zanjas 1, 2 y 3) paralelas entre sí y dispuestas en sentido N-S formando ángulo de 90° con una línea imaginaria que correspondía con la futura fachada del edificio. La excavación mecánica de estas tres zanjas no sólo confirmó la existencia de restos arqueológicos en la parcela A1, sino que permitió documentar la importancia de éstos. Concretamente, en uno de los estratos de la zanja 2, se documentó la presencia de una serie de individuos anfóricos semicompletos, mientras que en la zanja 3 se detectaron distintas estructuras, una de ellas claramente de época romana.

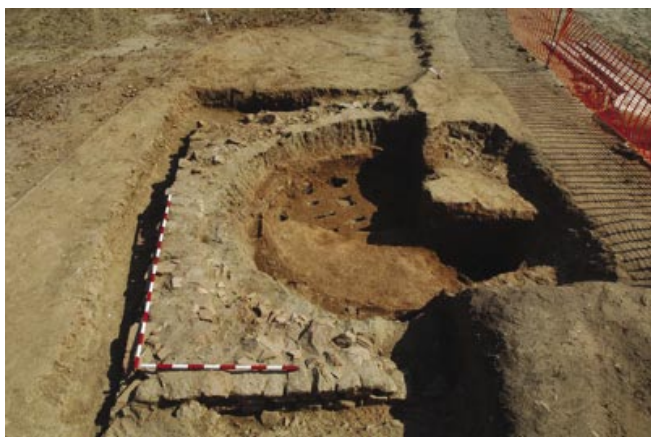
LAM. VI. Vista general, desde el oeste, del horno H.1.

La excavación del horno prosigió más allá del vial, hacia los terrenos de la parcela A4 con la debida autorización de la Delegación de Cultura. Se hizo de nuevo en cuadrantes pero, en este caso, se fue rebajando en planta sucesivamente, un nivel superficial (U.E. 21), y, posteriormente las UU.EE. 4 y 5, en esta ocasión separadas por un nuevo estrato (U.E. 12), de matriz arcillosa que presentaba una trayectoria circular, al igual que las arcillas verdoso-amarillentas en las que se apoyaba. Se trataba de un nuevo elemento constructivo de la cámara de cocción consistente en un paramento realizado a partir de la mezcla de adobes y arcillas compactadas, que se levantaba cubriendo el muro de ladrillos y téngulas (U.E. 6) formando, junto con éste, el arranque de las paredes del laboratorio.

La estructura de la cámara de cocción del horno esta compuesta, en primer lugar, por un zócalo realizado con tégulas, en su parte superior, y ladrillos, en la inferior. Algunos de ellos se encuentran fracturados pero, en general, están en buen estado y se ajustan generalmente al módulo 30x15x3. Sobre las tégulas, y seguramente apoyándose en sus rebordes, se levantaba un paramento de adobes y arcillas compactadas, de unos 18 cm de ancho y aproximadamente 40 cm de alto. Por último, recubriendo todo este conjunto, como si se tratara de un revestimiento o revoco, una capa de arcillas rubefactadas, de apenas 1 cm de ancho.

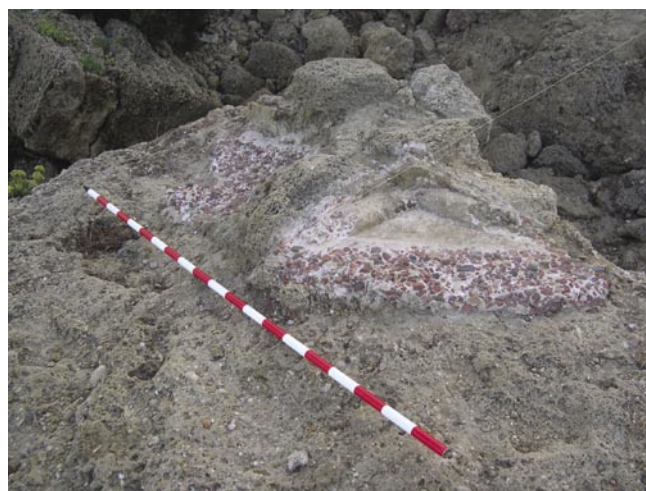
FIG. 1. Vista general de las estructuras constructivas sobre el mogote pétreo tras su limpieza.

La situación del yacimiento, prácticamente inmediato a la línea de costa, había provocado que la acción marina afectase directamente a las estructuras arqueológicas. Tal era el caso de las piletas aún visibles en la actualidad sobre uno de los mogotes de biocalcarenita situados en las inmediaciones (figura 1), de las cuales únicamente era perceptible parte de su base pavimentada con *opus signinum* y la zona de unión de ambas mediante una estructura de mampostería.

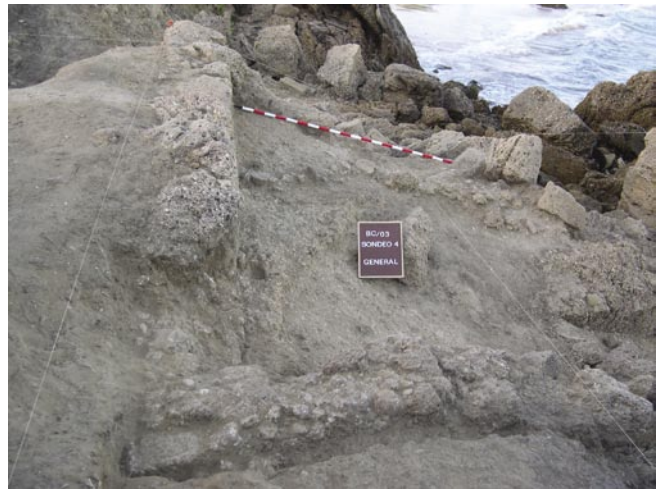
FIG. 2. Vista general del Corte 4, desde el sur.

Estos han sido los únicos niveles sedimentarios que han podido ser excavados en el denominado Sondeo 4, siendo la conclusión de la actuación en el sector la existencia de una habitación de época republicana conformada por tres muros (M-1, M-2 y M-3), cuyo umbral desconocemos debido al elevado grado de arrasamiento de las estructuras, si bien el mismo no se situó al oeste del conjunto (figura 2). La intensa actividad erosiva en la zona ha deteriorado tanto la cubierta sedimentaria que en la mayor parte de las zonas el registro arqueológico se ha perdido, encontrándose el substrato geológico de matriz arenosa en superficie.

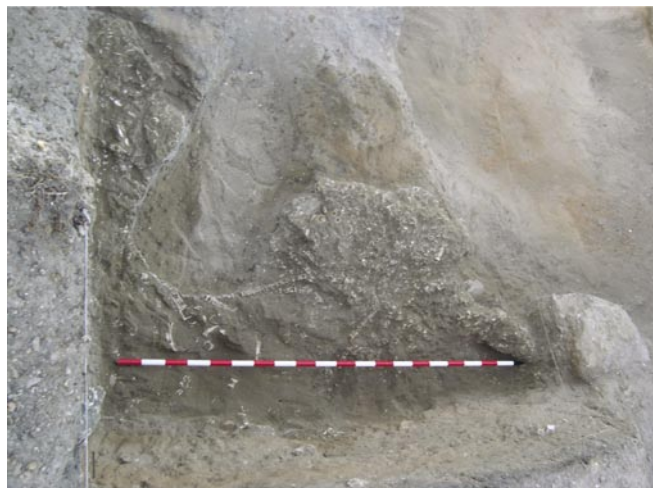
FIG. 3. Detalle de la morfología del nivel con ictiofauna (U.E. 504=604).

Es un nivel con poca potencia (10-25 cms.), donde la práctica totalidad de restos se relaciona con grandes túnidos, además de algún fragmento aislado de malacofauna (valva de mejillón). Los restos son únicamente vértebras y con fragmentos de huesos largos muy finos relacionables con aletas y colas (figura 3). Destaca además la conexión anatómica de la mayor parte de ellos, si bien por las condiciones de conservación y por la problemática identificación de algunos restos durante el proceso de excavación únicamente se han podido definir (y referenciar en dibujos a escala) algunas agrupaciones, concretamente una veintena. Se ha confirmado que se corresponden bien con fragmentos de columnas vertebrales, columnas con aletas, columnas con cola o aletas solas.

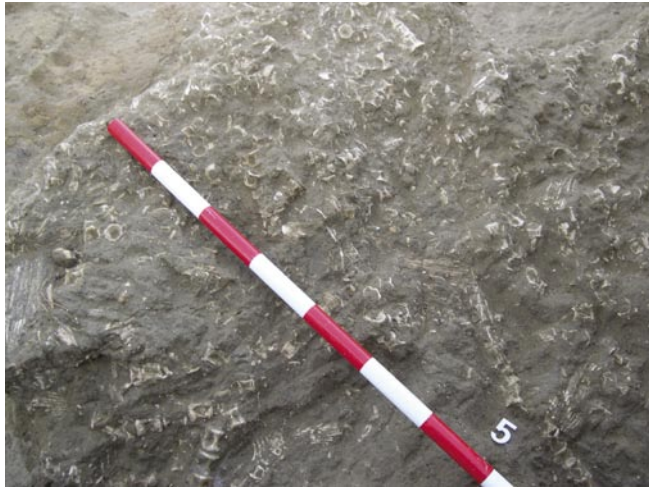
FIG. 4. Detalle de las columnas de túnidos en posición anatómica en la U.E. 504.

La interpretación inicial de estos restos de fauna tras la excavación integral de los mismos era que nos encontrábamos ante troncos de grandes túnidos depositados directamente sobre el suelo arenoso de este espacio. Evidentemente los atunes debieron haber sido depositados en este lugar previamente a su despiece, pues si no las vértebras no hubiesen aparecido en posición anatómica, siendo ésta la característica común a todas las concentraciones de fauna detectadas. Por otro lado, parece evidente que nos encontrábamos ante troncos de grandes túnidos y no ante atunes enteros o partes diversas de los mismos, según se desprendía del tipo de restos óseos aparecidos, únicamente vértebras, colas y aletas. Durante la excavación de este nivel, que ha sido especialmente cuidadosa y que ha comportado el trabajo de unas cuatro personas durante más de una semana, no han aparecido fragmentos óseos tales como piezas dentarias o huesos de la cabeza, por lo que del análisis osteológico preliminar realizado por los arqueólogos en el campo se ha podido confirmar el despiece parcial de estos pescados previamente al almacenaje de los mismos en esta habitación (=al menos la eliminación de las cabezas). Otra observación de interés derivada del proceso de excavación ha sido documentar una disposición desordenada de los troncos de túnidos, pues se han excavado columnas o fragmentos de las mismas entrecruzadas entre sí. Asimismo, descartamos la hipótesis de que nos encontremos ante un vertedero, debido a la aparición exclusiva –y por ello selectiva– de troncos de atún, además de grandes dimensiones, así como por la total ausencia de otros elementos intrusivos propios de este tipo de depósitos tales como carbones, fauna terrestre u otros desechos de materiales muebles. El tipo de restos aparecidos en este nivel confirma que nos encontramos ante una instalación relacionada con el aprovechamiento de los recursos marinos. No obstante, desconocemos si se realizaban en esta zona actividades relacionadas con las conservas de pescado (=factoría de salazones), pues únicamente las piletas sobre el mogote pétreo apuntan en tal dirección, si bien y como ya hemos comentado no existe una relación física entre las mismas y las estructuras excavadas durante esta actuación arqueológica. La otra propuesta es que nos encontremos ante un establecimiento con un punto de embarque en el cual se descargasen los productos obtenidos en la almadraba –tras su limpieza y eliminación parcial de despojos–, bien para procesarlos en el mismo sitio, en estructuras aún no excavadas (por lo que nos encontraríamos ante una *cetaria*), bien para su transporte a alguna factoría cercana, parcialmente preparadas (¿barrio meridional de la ciudad?). La presencia de algunas colas conexas con las columnas permite plantear esta segunda posibilidad (figuras 4 y 5), conscientes por el sistema de pesca tradicional de la limpieza y desangrado de los atunes colgándolos por la cola. Por último, insistir en el hecho de que este nivel no se ha excavado íntegramente, habiendo dejado un testigo del mismo en la zona occidental, al oeste de la trinchera de expolio. Además, los restos se prolongan por los perfiles sur y oeste de la zona excavada, por lo que el depósito de túnidos debió presentar una superficie mucho mayor de la excavada.

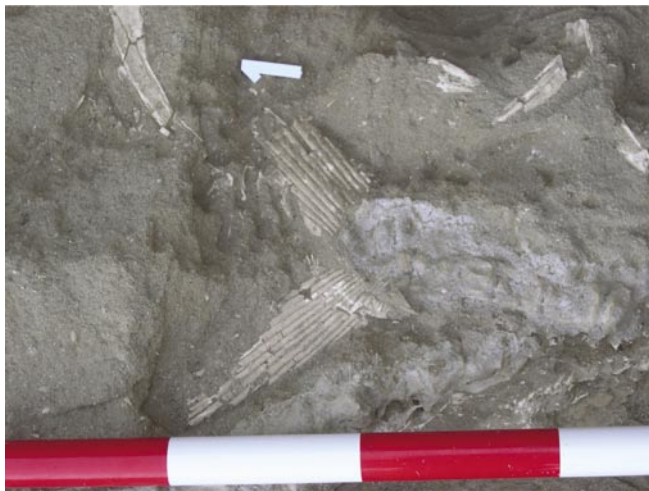
FIG. 5. Detalle de una de las columnas con la cola en posición anatómica.

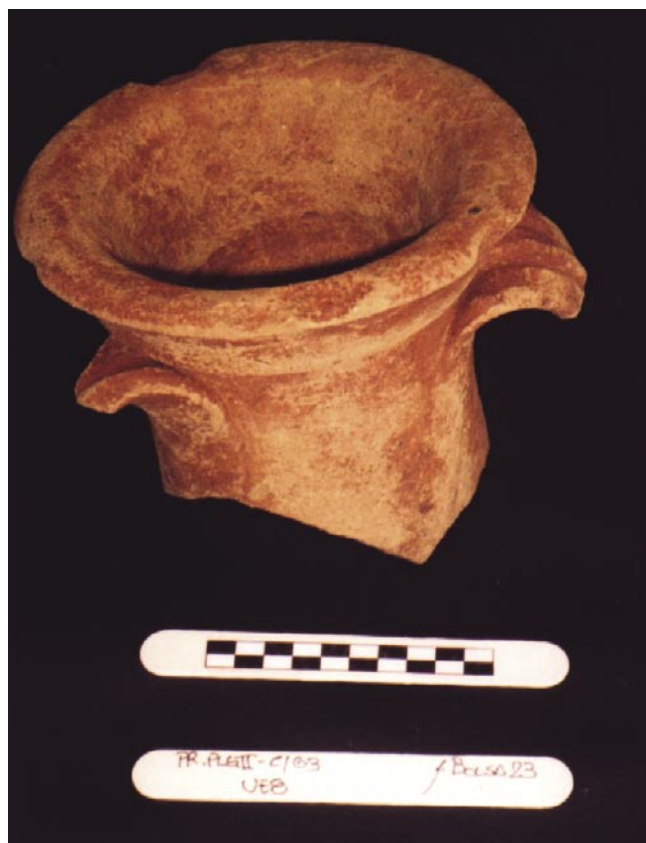
LÁM. 1. Boca de Ánfora Muro N-S

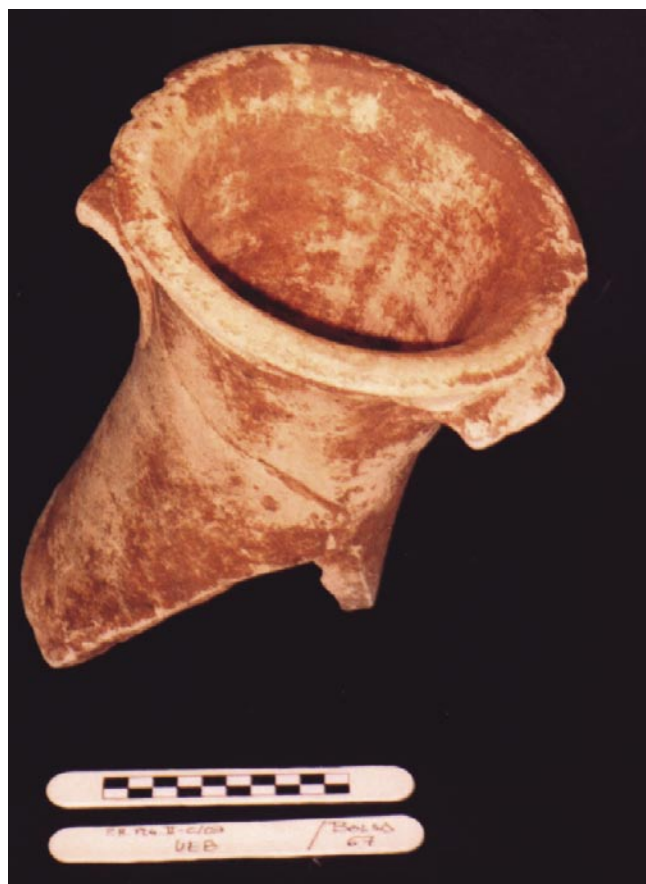
LÁM. 2. Boca de Ánfora Muro N-S.

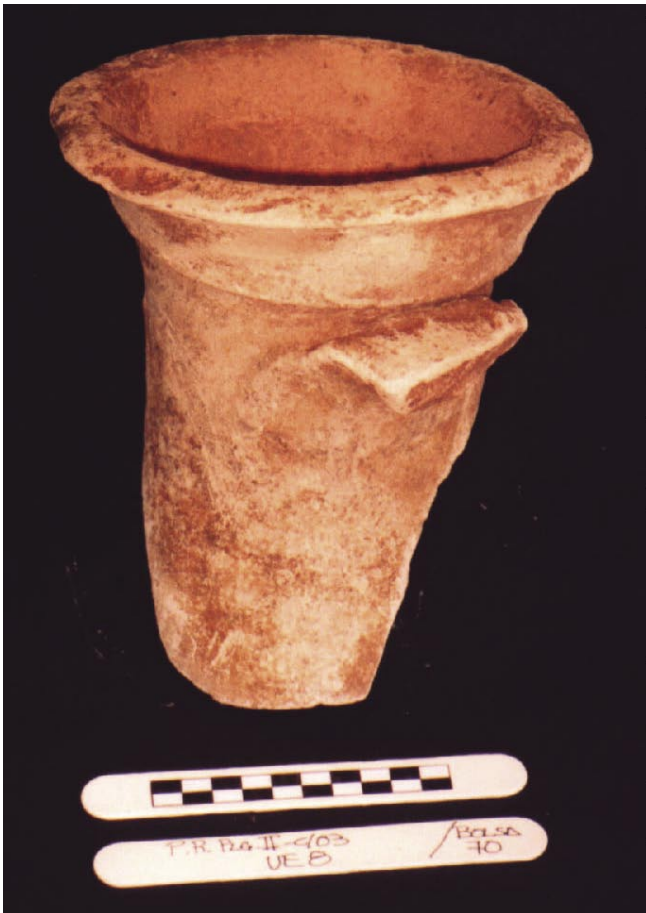
LÁM. 3. Boca de Ánfora Muro N-S

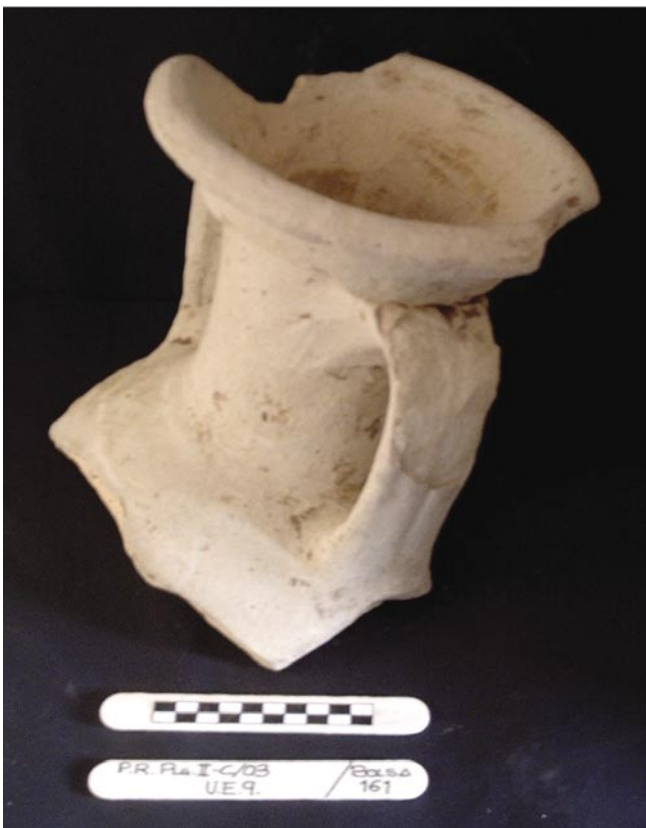
LÁM. 4. Boca de Ánfora Fosa.

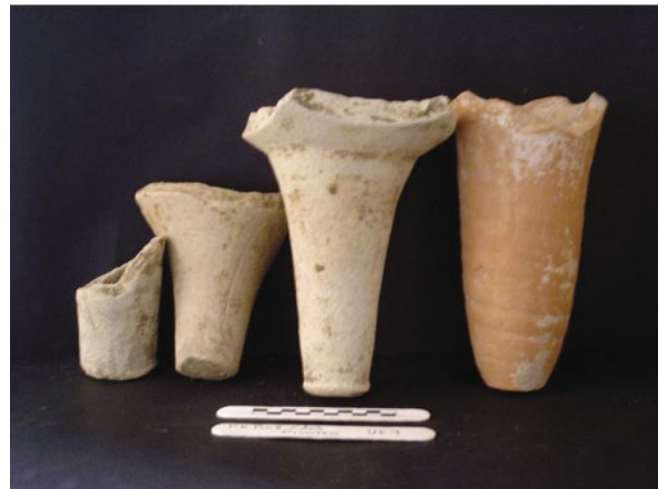
LÁM. 5. Pivotes de Ánfora Fosa.

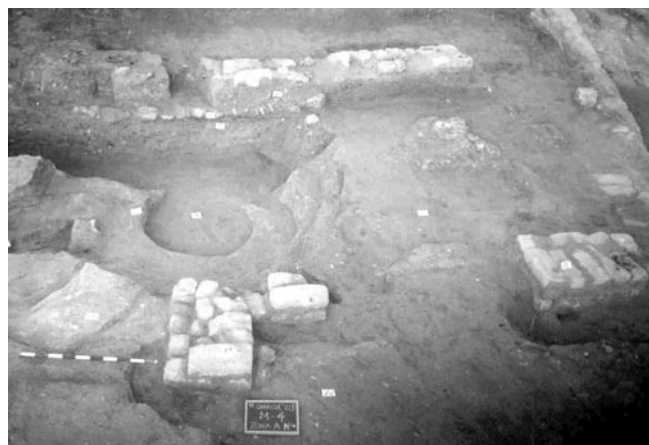
LÁM. II. Estructuras islámicas en la zona A de M-4.

Al Oeste de ella, habría una estructura habitacional formada por las UE 97, 63, 79 y 65, presentando estas dos últimas una terminación en esquina hacia el Oeste, con lo que estaríamos ante una dependencia aproximadamente cuadrangular, cuyo interior estaría localizado entre dichas estructuras y que limitaría en su flanco noroccidental con un patio o estancia al aire libre, a juzgar por la presencia de un pozo de agua (UE 213), donde

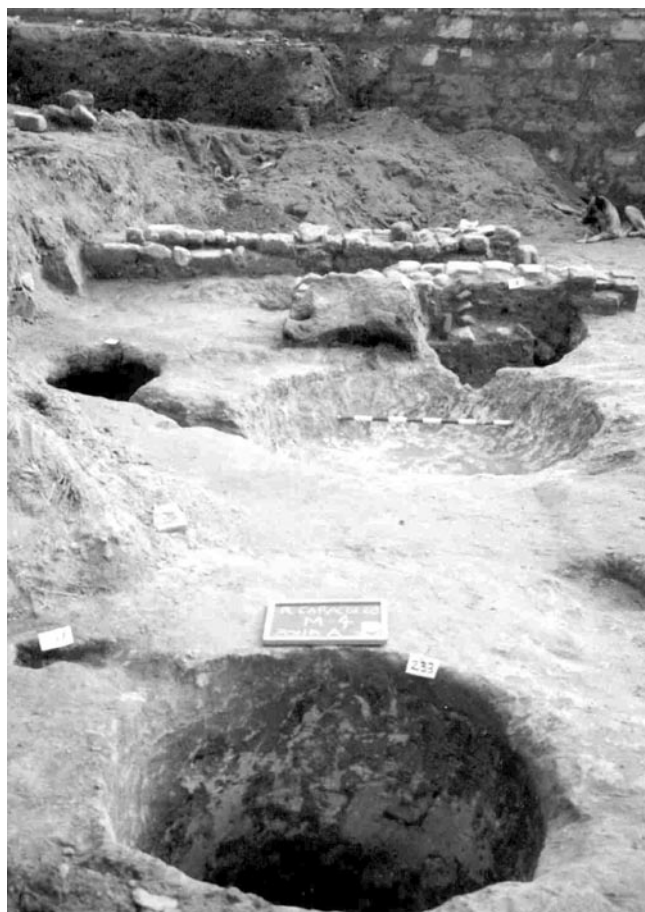
LÁM. III. Pozos y estructuras bajomedievales.

No obstante, este hallazgo nos informa de que la producción continúa en esta zona tras la conquista cristiana, ya que uno de estos cimientos (UE 49), puede relacionarse con un pozo de paredes rectas (UE 242) que presenta oquedades a modo de "mechinales" (UE 246) en sus paredes, hecho que facilitaría el acceso a su interior, con el fin de llevar a cabo su limpieza. La profundidad real de esta estructura nos es desconocida ya que abandonamos su excavación a los 1.5 m por motivos de seguridad. Este pozo se colmata en esta época y presenta un rebaje en la marga de forma globular que se le superpone, hecho del que no hemos encontrado ningún paralelo, y que podía corresponder a un momento de abandono de la actividad del pozo y su posterior utilización como vertedero, por lo que se habría ensanchado su boca globularmente para aumentar su capacidad.

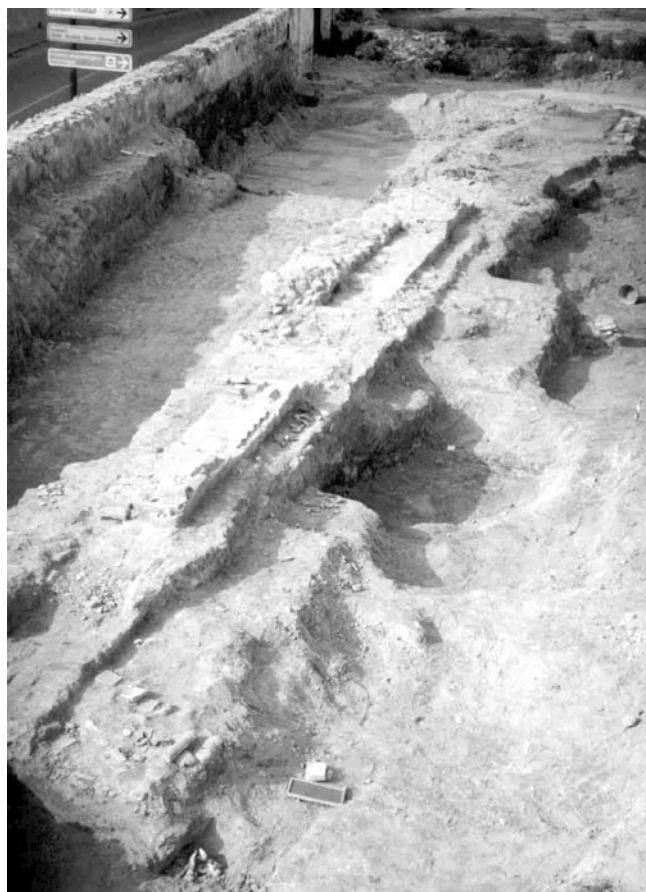
LAM. IV. Restos de la muralla almohade recuperada

No obstante, la paz de estos habitantes se vió interrumpida por la amenaza cristiana y, especialmente en este flanco de la ciudad, ya que, al otro lado de la muralla se alza una de las colinas más elevadas de los alrededores en la antigüedad, el alto de Picadueña, siendo un lugar estratégico inmejorable

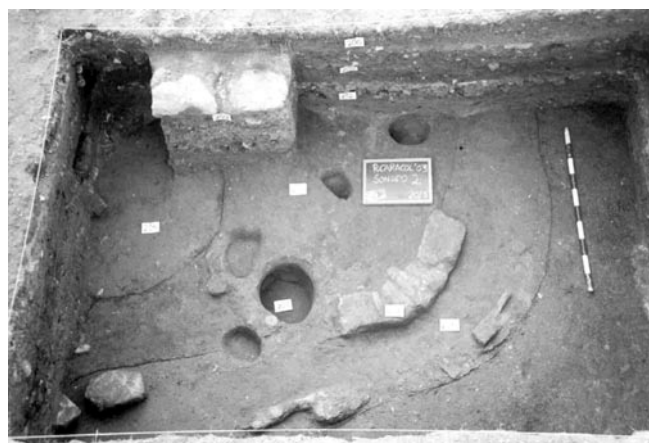
LÁM. III. Restos de la canalización islámica.

No obstante, esta ocupación viene a superponerse a otra de origen islámico, **concretamente almohade**, que aparece a los 85 cms de profundidad.

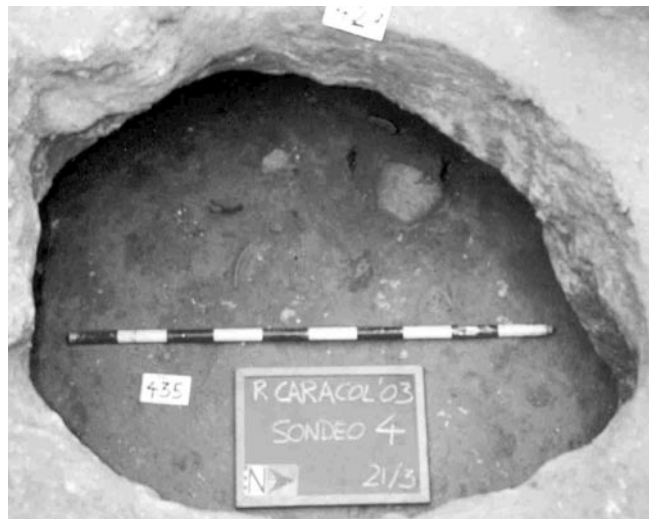
LÁM. IV. Artefactos encontrados en el silo, UE 417.

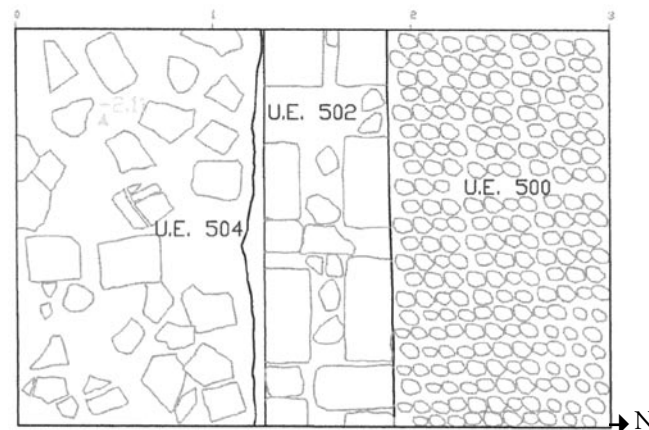
FIG. 3 Planta inicial del sondeo 5

De esta forma, en el centro de la cuadrícula localizamos el muro de la bodega, compuesto de mampuesto de piedra calcarenita y cascotes de ladrillo, (UE 502) y en su base, localizamos su cimientado de tierra muy compacta con abundantes pellas de cal y motas de carbón, junto a numerosos fragmentos de cerámica y material constructivo. Dicha estructura divide la cuadrícula en dos hasta el final, con lo que deberá entenderse que cada mitad del sondeo corresponde a una estancia distinta.

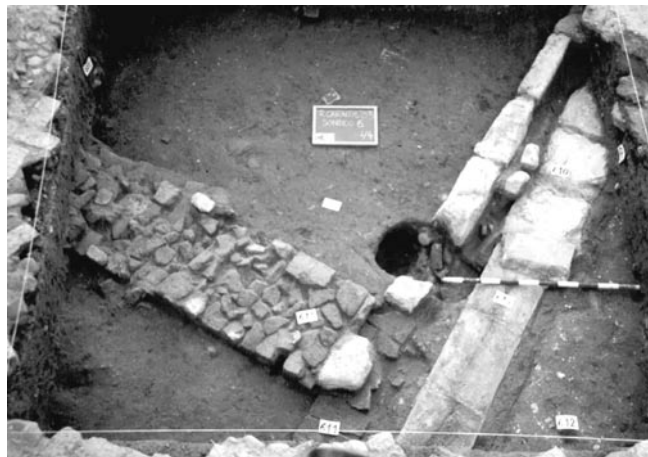
LÁM. VI. Estructuras moderno-contemporáneas localizadas en el sondeo 6.

fase de excavación. De la misma forma, se deberá proceder en el sondeo 6, situado en la parte alta de la M-2, donde se ha localizado un cimiento de muro de esta época (UE 613), que se extiende en dirección Noreste-Suroeste, con un grado de conservación muy bajo y que se superpone a una estructura bajomedieval que puede formar parte de una estructura mayor.

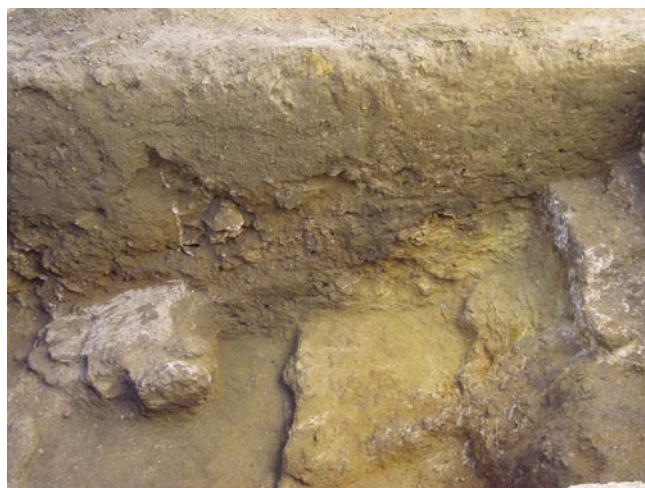
LÁM. III. Restos del foso localizado en el Sondeo I, cuyo escalonado muestra su reutilización como cantera.

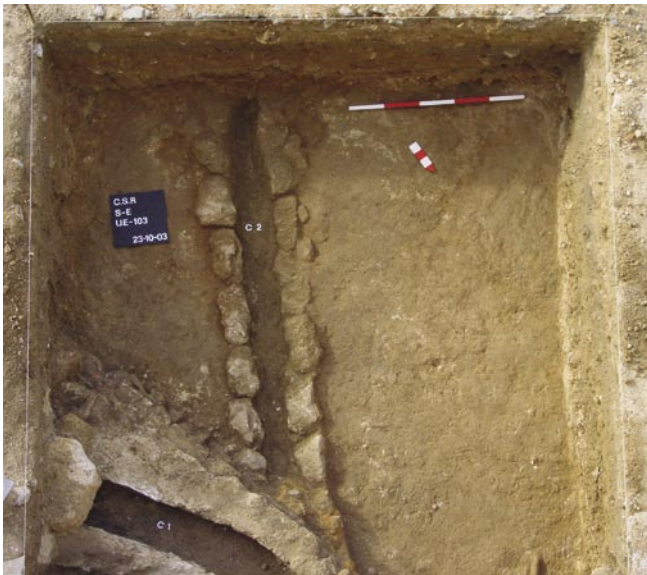
LÁM. V. Vista cenital del Sondeo E, mostrando las dos canalizaciones modernas superpuestas al pavimento de la puerta medieval.

Este sondeo se excavó entre los días 15 de octubre y 5 de noviembre (lám. V). Se planteó en el solar de la antigua Plaza del Castillo (lienzo sur) con unas medidas de 3x3 metros con el fin esencial de localizar la puerta dada a conocer mediante el estudio de los paramentos externos e internos del castillo. En el

Tras la retirada del nivel superficial, UE 101, de baldosas de gres y su mortero sustentante fabricado a base de arena y cal y con un grosor de $0'05$ cms, se localizó un segundo suelo también localizado en el sondeo 5, compuesto por baldosas negras y crema que denominamos UE 102, junto con su mortero fabricado de igual manera que el anteriormente citado y con un grosor de $0'05$ cms. A esta primera fase de pavimentación parecen estar asociados los procesos de construcción del vano del mesón que ha dañado los restos de la puerta medieval. Localizamos, inmediatamente después un nuevo estrato, la UE 103, compuesto por arenas anaranjadas con gran cantidad de fragmentos de ladrillos toscos y pequeños e irregulares trozos de roca ostionera. El depósito aparecía muy poco compactado, señalándonos sin duda, su función niveladora del terreno. Este último nivel fue interrumpido, a una profundidad de $0'40$ cms, por el contacto con un pavimento fabricado a base de cal y arena con gran cantidad de trozos de carbón y que denominamos UE 104. En este mismo nivel se localizó la superficie de una canalización (continuación de la C-1 ya descrita en el sondeo E) en buen estado de conservación, con una trayectoria N-S entre el exterior y el patio de armas.

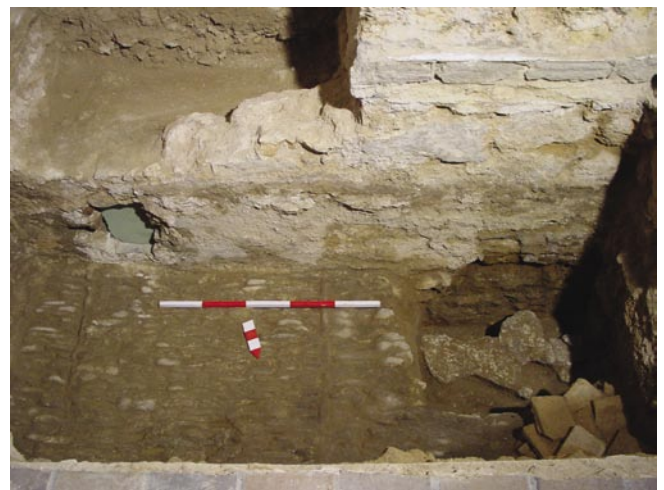
LÁM. VI. Aspecto del Sondeo 6 una vez finalizada la excavación, mostrando el pavimento de guijarros medieval.

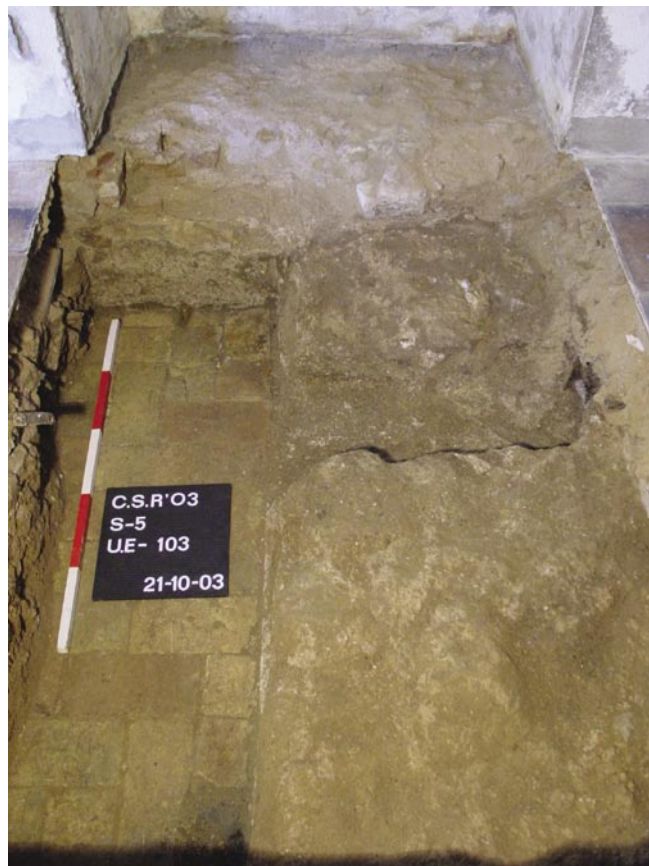
LÁM. VII. Muro y pavimento de ladrillos documentados en el Sondeo 5.

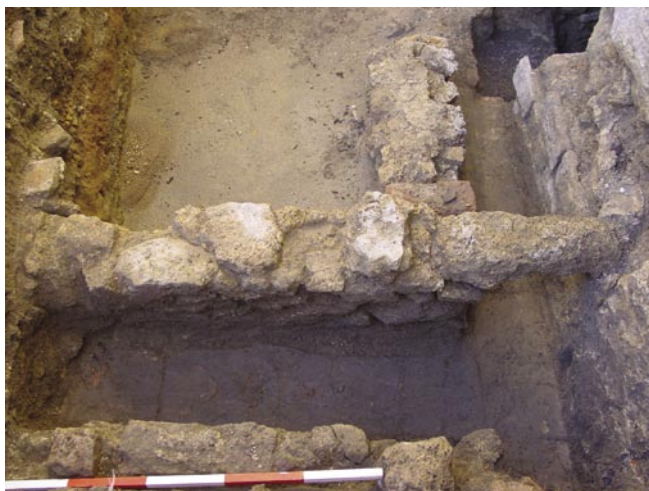
LÁM. VIII. Canalización contemporánea y respiradero lateral de la cripta localizados en el Sondeo G.

Este sondeo se excavó entre los días 20 de octubre y 3 de noviembre (lám. VIII). Se planteó ante la imposibilidad de realizar el Sondeo F por motivos técnicos (zanja perpendicular al lienzo este del castillo situada junto a una de las torres de los ángulos) y con el fin de poder estudiar el exterior del muro sur de la capilla moderna y su incidencia en las estructuras anteriores al siglo XVII. Por ello este sondeo, con unas dimensiones de 2x4 metros, se situó adosado a dicho muro en su tramo medio. Se comenzó retirando el nivel superficial (UE 101), formado por arenas de color pardo. En este nivel aparecían materiales cerámicos contemporáneos, además de líticos, elementos metálicos diversos y abundantes guijarros de cuarcita y caliza, además de fragmentos de piedra ostionera. Bajo este nivel, la UE 102, con una potencia aproximada de 0'35 cms, compuesta de arcillas rojas poco compactadas. En este nivel se observó la presencia de elementos tanto cerámicos como metálicos de los siglos XVIII y XVII (cazuelas, platos,...). La sucesión de estratos (dispuestos con una significativa horizontalidad) continuó con la UE 103, que se localizaba de manera uniforme en la superficie del sondeo, siendo delimitado por el muro localizado

en el sector este del corte y en el sector norte hasta un murete de ladrillos, ambos correspondientes a una canalización de época contemporánea (C-1). Estos muretes de ladrillo de la conducción parecían obstruir la entrada a un orificio en rampa detectado en el muro de sillares de la capilla, lo que resultó ser un respiradero lateral de la cripta situada bajo el recinto religioso. La canalización había revuelto los estratos modernos asociados a fin de conducir los desechos y aguas pluviales hacia el interior del espacio subterráneo. Este nivel (UE 103) estaba compuesto por arenas limpias de color anaranjado.

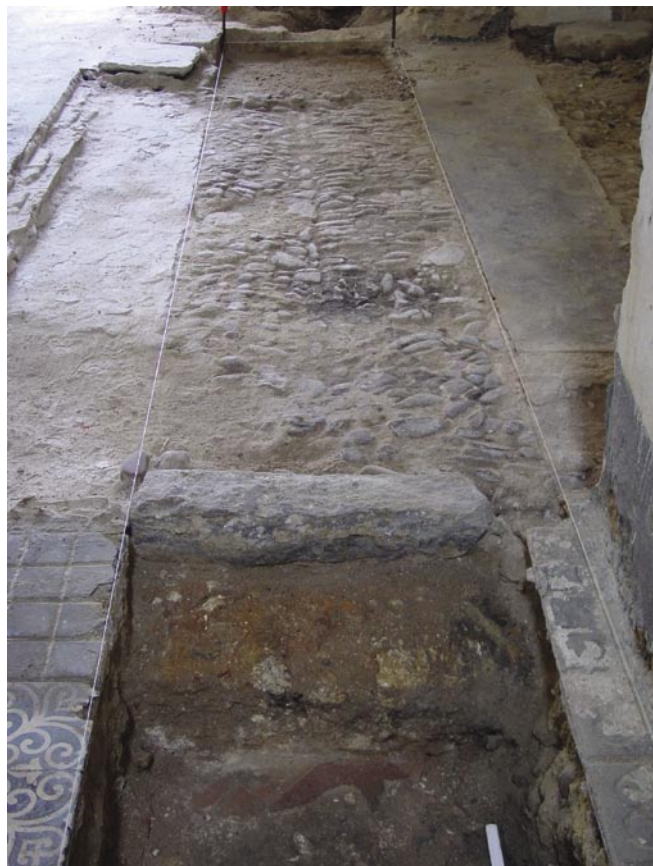
LÁM. IX. Pavimento de bolos pétreos documentado en la zona A del Sondeo 7.

Zona A: tras retirar la capa de argamasa inicial, de un centímetro de grosor aproximadamente, se descubrió un pavimento de bolos similar al ya conocido del interior de la iglesia (lám. IX), deteniéndose la excavación respetando este nivel de suelo para comprobar su correlación con los detectados en la zona B.
