ANUARIO
ARQUEOLÓGICO
DE ANDALUCÍA
2003

III
ACTIVIDADES
DE URGENCIA

ANUARIO ARQUEOLÓGICO DE ANDALUCÍA 2003
III. ACTIVIDADES DE URGENCIA
INFORMES Y MEMORIAS
VOLUMEN 1

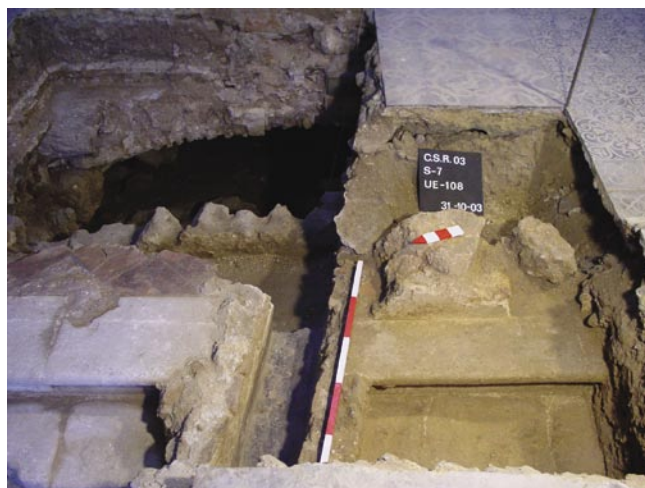
LÁM. X. Vista de la zona B del Sondeo 7, en la cual se aprecian la destrucción del cierre oeste de la cripta, el pavimento y escalinata originales de la capilla moderna y las canalizaciones contemporáneas.

Zona B: Este sector se planteó de forma que afectase en planta tanto a la zona de entrada de la antigua capilla como a los pies de la cripta infrayacente, documentándose en lo posible en esta área la secuencia completa de superposición e interacción de estructuras (lám. X). De inicio, se retiraron las losas hidráulicas (UE 100) del suelo actual y se descubrió un relleno suelto (UE 101), sustentación o preparación del suelo UE 100, compuesto por tierra, argamasa y fragmentos de ladrillos. Bajo esta unidad se localizó la UE 102, otro suelo de ladrillos-losetas de color rojizo dispuestos en espiga sobre una cama de argamasa de cal, a una cota de -0'36 cms. Asociado a este pavimento se localizaron dos escalones de caliza blanca de buena labra (UE 102B). Ambas estructuras formaban una misma unidad constructiva, corres-

pondiendo a la entrada original de la capilla moderna adosada al flanco este del castillo. A una profundidad de -0'77 cms se localizó un muro transversal a la línea longitudinal del corte 7, que denominamos UE 103. En su sección este muro se componía de un relleno contemporáneo alterado por la acción de roedores, con arenas pardas, restos de argamasa de cal y ladrillos fragmentados y fragmentos de pavimento, además de grandes mampuestos de ostionera. Todo ello era producto de la destrucción contemporánea de la pared oeste de la cripta situada bajo la capilla. Además, se localizaron por todo el estrato una serie de restos óseos humanos sin conexión anatómica, probablemente testimonios de un osario. También se hallaron fragmentos de una pequeña cruz de bronce y una fragmento de forma indefinida de bronce, ambos probablemente ornamentos personales asociados a algún enterramiento. Por otra parte, el muro localizado estaba fabricado con sillares de roca ostionera que conformaban la UE 104. Además, inmediato al muro descrito se observó el arranque de un arco de ladrillos y junto a éstos se localizaron a su vez, algunos restos óseos humanos. A esta unidad la denominamos UE 105, que denunciaba muy posiblemente la ubicación del osario intuido con anterioridad, situado bajo la entrada de la capilla.

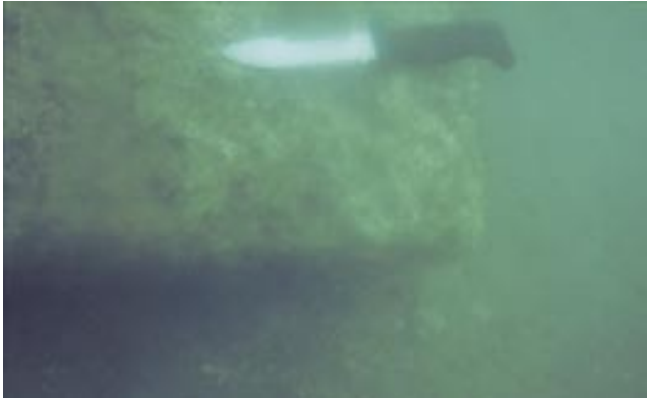
LÁM. II. Sillares de piedra ostionera

En las inmersiones realizadas se pudo comprobar la existencia de material arqueológico en dicha zona, cuyo origen pudiera estar en relación con posibles estructuras portuarias (dos sillares de piedra ostionera y otros materiales cerámicos de construcción, ver Lámina II). Se localizó una gran concentración de material arqueológico de cronología en principio bastante homogénea en la zona W colindante a la zanja que se preveía en el dragado.

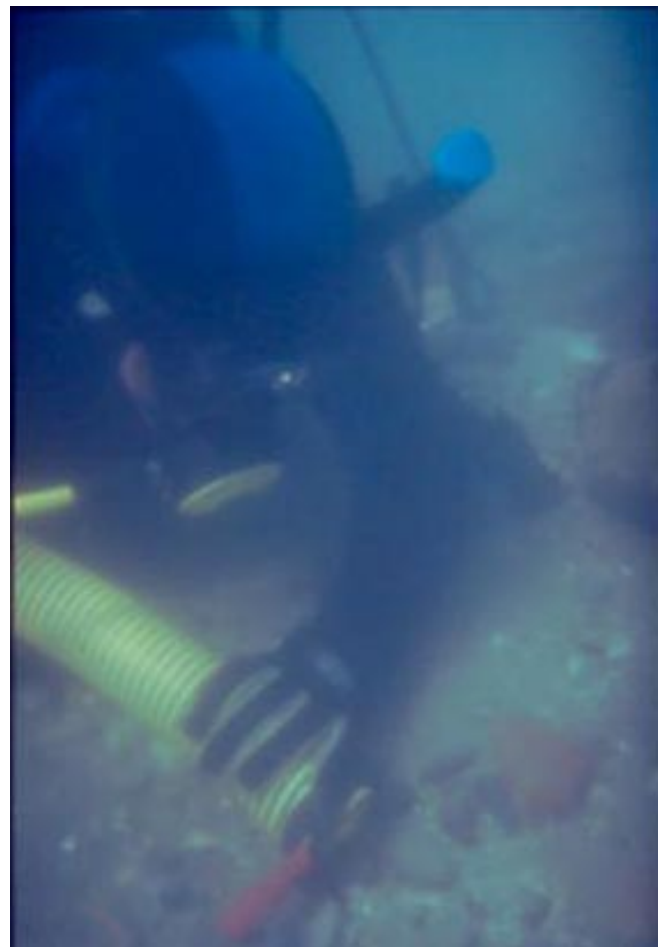
LÁM. III. Sondeos con manga de succión.

Se realizaron tres sondeos mediante manga de succión (número aprobado por la Dirección General de Bienes Culturales), uno sobre la zona de localización de los sillares. El segundo sondeo se realizó en la zona de mayor concentración de materiales arqueológicos, en la zona colindante al W de la zanja, para su delimitación en el perfil. Y un tercero en la zona de Levante de los sillares para confirmar la ausencia de material significativo que indicase la continuidad del fondeadero en la vertiente E de los sillares (Lámina III).

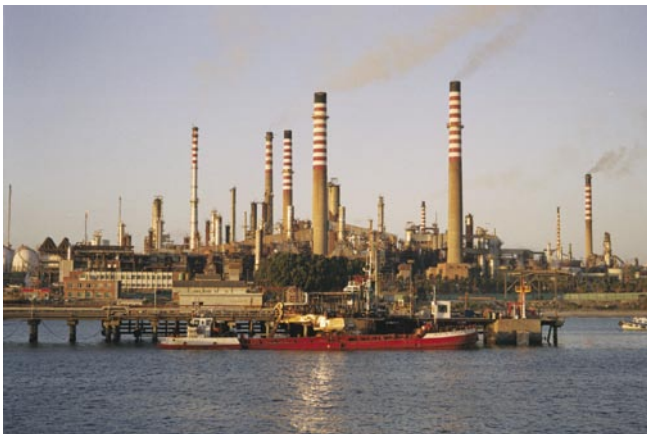
LÁM. II: Zona original de dragado: muelles F y G.

La zona inicial de dragado se localizaba en el entorno de los atraques F y G, en el ramal intermedio del pantalán. Antes de comenzar la obra, casi toda la zona estaba a una cota menor de la aconsejada (-6 ó -5 m.) debido a la acumulación de sedimentos, provocada por la turbulencia generada por las hélices de las barcas que atracan en ese terminal. Por ese motivo se hacía

necesario el trabajo proyectado: un dragado de mantenimiento con el fin de devolver a la zona de atraque la profundidad de calado necesaria (-7,5 metros), la que tenía originalmente.

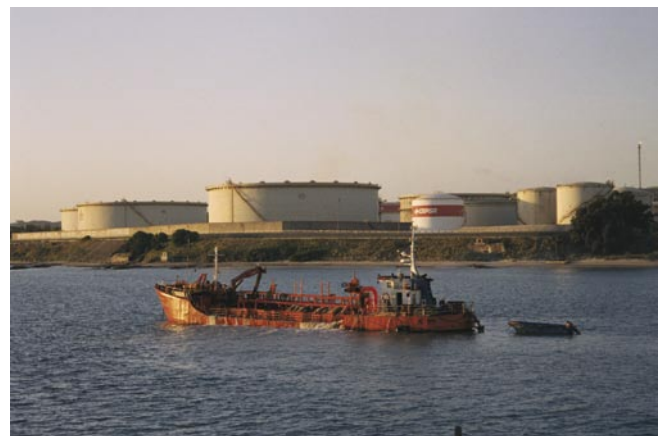
LÁM. III: Zona alternativa de dragado: canal de navegación de la zona de levante.

Más tarde, hubo que buscar una zona alternativa de dragado (el canal de navegación del pantalán de atraque de la zona de levante) porque la primera draga encontró muchas dificultades para trabajar en la zona inicial de dragado, debido a la escasez de arenas y la dureza del sustrato encontrado. El cambio de área de extracción se comunicó inmediatamente a Cultura, que una vez revisada la documentación mantuvo las mismas cautelas arqueológicas.

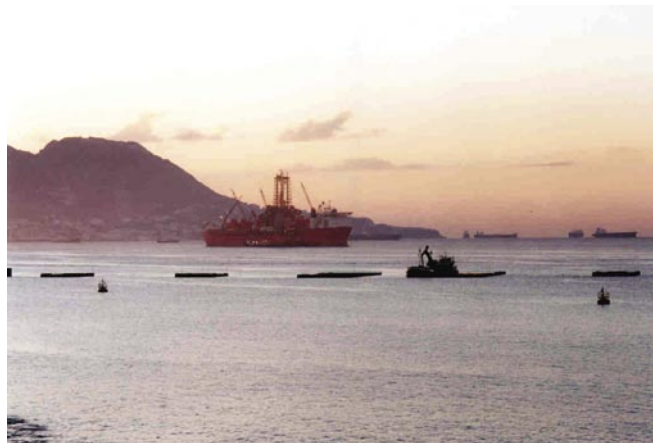
LÁM. IV: Zona de vertido: cajones de ampliación del pantalán.

La zona de vertido autorizada por la Autoridad Portuaria (A.P.B.A.) fue la propuesta por la empresa promotora: el área de ampliación oeste del pantalán de la misma Refinería, que ya había sido objeto de una prospección¹ subacuática previa. Esa fue la solución considerada más adecuada por varios motivos: la proximidad de ambas obras (el dragado y el relleno) promovidas además por la misma empresa (CEPSA); las características de

los sedimentos marinos a dragar, del tipo II, ligeramente contaminados con lo que era mejor que quedasen confinados en los cajones; y la disminución de la necesidad de material granular de préstamo, procedente de canteras de explotación y necesaria para estas obras de ampliación.

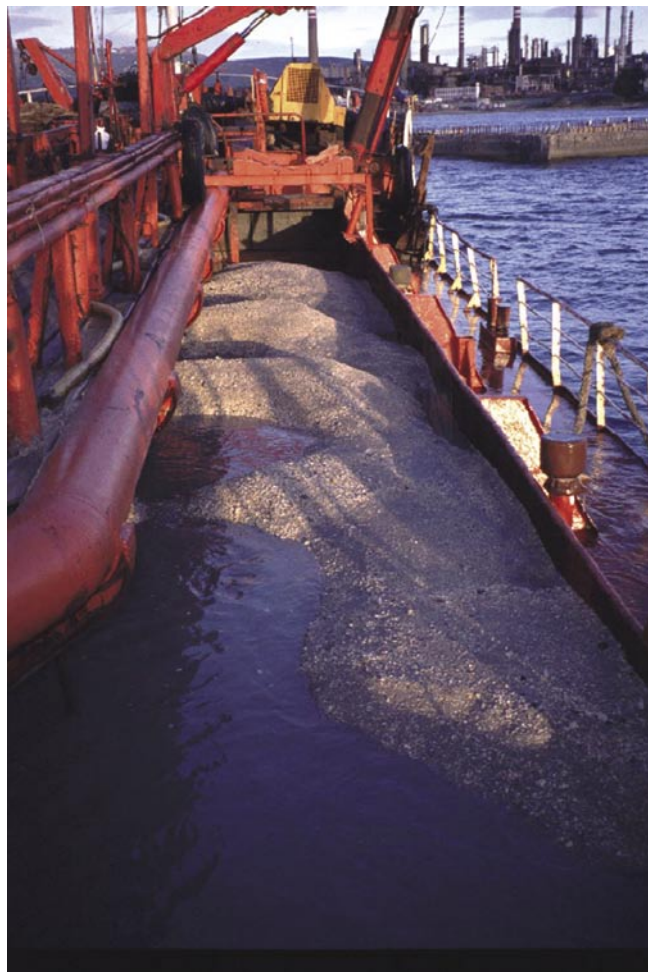
LÁM. V: Cántara de la draga “Aridosa” cargada.

La primera draga empleada fue la “Aridosa”, una draga de succión en parada que trabajó en las dos zonas de dragado. Durante

la carga la vigilancia era difícil porque el material extraído llegaba con gran cantidad de agua, por lo que sólo se podía intuir la cantidad- tipo de sedimento; también se inspeccionaba la boca de la pipa cuando se atrancaba algo. El control arqueológico empezaba a ser más efectivo al final de la carga y durante el viaje a la zona de vertido cuando no quedaba agua en la cántara; aunque, era al final, durante el proceso de descarga, cuando mejor se podía inspeccionar el material dragado según iba cayendo al fondo de la cantara para ser impulsado por las tuberías hasta los cajones.

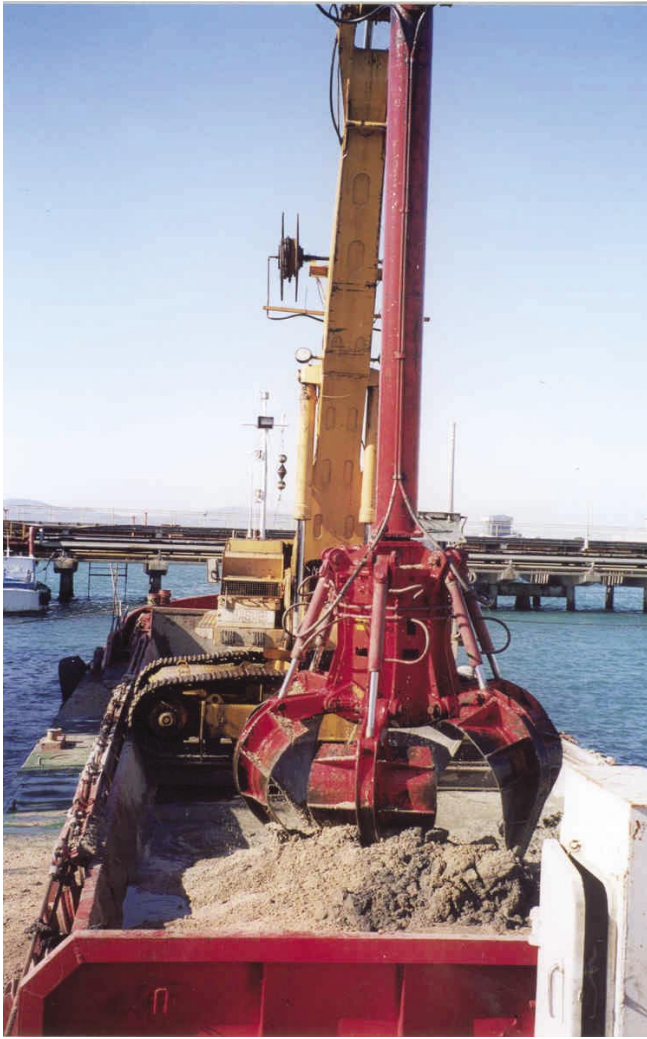
LÁM. VI: Proceso de carga en la draga "Omvac 4".

La otra draga utilizada fue la Omvac-4, una draga de tracción mecánica que extraía el material mediante una pala multivalva o pulpo. Este equipo estuvo trabajando siempre en la zona original de dragado, alrededor de los muelles F y G. En este caso, el control era mucho más efectivo durante el proceso de carga: se revisaba cada palada según salía y los sedimentos acumulados según afloraban sobre el agua de la cántara. Una vez terminada la carga, se hacía una última inspección mientras que se llegaba a la zona de vertido. Allí se observaba el proceso de descarga, aunque era mucho difícil ver el material porque el pulpo lo depositaba directamente dentro de cada una de las celdas de los cajones.

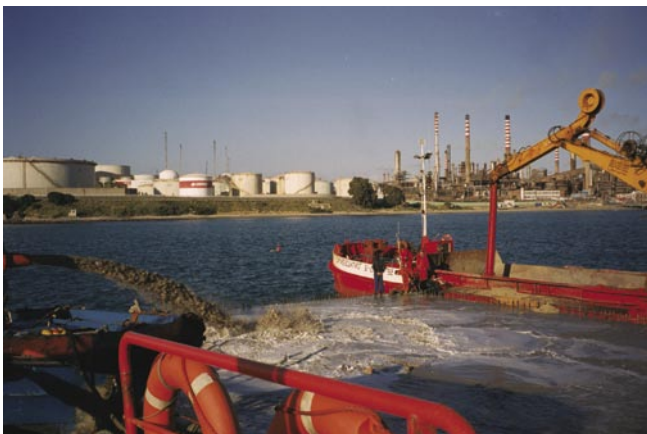
LÁM. VII: Descarga simultánea de las dos dragas a ambos lados del nuevo cajón.

Hubo un periodo en que ambas dragas trabajaron simultáneamente, aunque sin interferirse: cada actuaba en una zona de extracción distinta aunque compartían la zona de vertido, donde o bien se alternaban o si tenían que verter a la vez lo hacían cada una por un costado del cajón. Esos días el técnico tuvo que com-

paginar la vigilancia en ambas embarcaciones, trasladándose de una a otra para intentar controlar en el momento más efectivo en cada caso; es decir en el proceso de carga en la Omvac-4 y la descarga en la Aridosa.

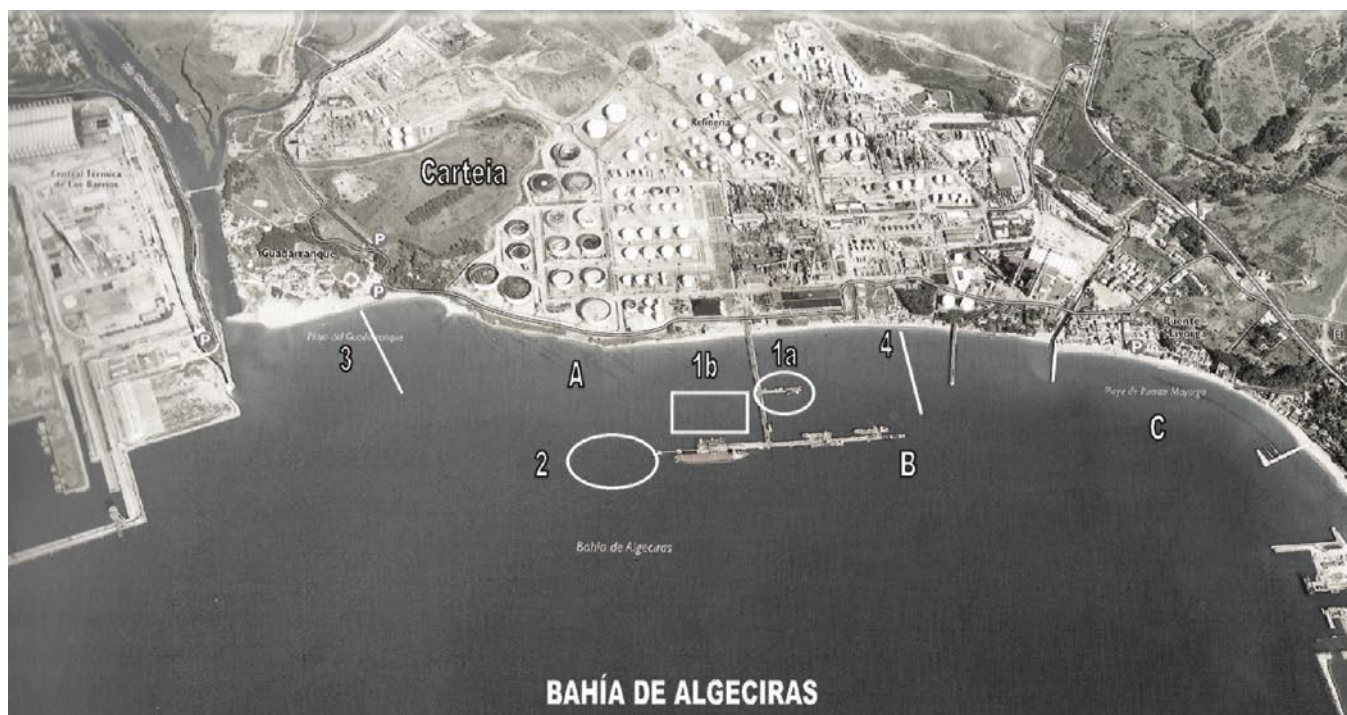
LÁM. X: Entorno arqueológico de esta actuación: zonas de dragado (1a y 1b) y zona de vertido (2); obras con control arqueológico positivo: CTCC de Guadarranque (3) y CTCC Gibraltar (4); información oral sobre hallazgos submarinos: "Barras Submarinas" (A), "Pantalanes de Refinería" (B), "Duques de Alba" (C). (Fotografía: Aeroquía del Litoral. Andalucía Occidental. Geo-Planeta).

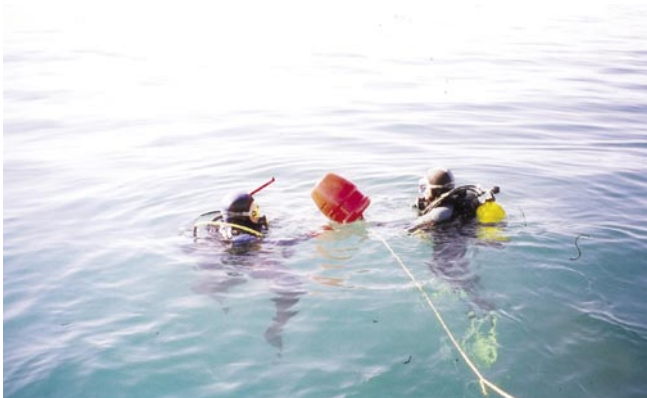
LÁM. II: Dos arqueólogos buceadores antes de iniciar una prospección circular en la zona A.

El método de prospección elegido, en la mayoría de los casos, fue una prospección circular concéntrica²⁰ por considerarla más efectiva a la hora de revisar las zonas de máximo interés. Sin embargo, en tres ocasiones, se optó por una prospección lineal, con rumbos paralelos a los ejes que se quería revisar (zona del talud y de la mota de cierre).

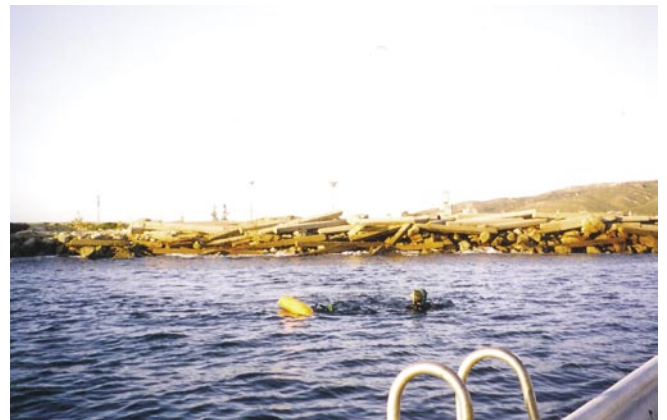
LÁM. III: Finalización de una prospección lineal, en paralelo a la mota de cierre (zona C).

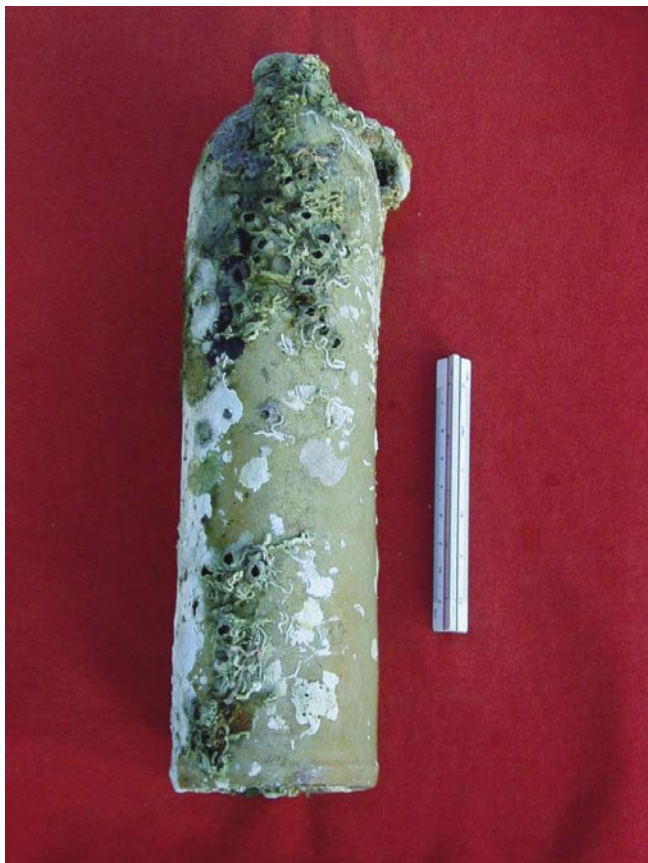
LÁM. IV: Caneco localizado durante la prospección subacuática en el área C

El caneco está completo, no posee ningún tipo de decoración ni inscripción y se encuentra en perfecto estado de conservación, aunque presentaba bastantes concreciones marinas en gran parte de su superficie (dimensiones: 27,6 cms. altura * 8,2 cms. diámetro- base * 2,2 cms. diámetro- boca; pasta gris muy depurada; al exterior: engobe marrón anaranjado/ marrón claro y acabado tipo “piel de naranja”).

Los canecos son contenedores de bebidas, botellas, en general para aguardiente. Sus pastas blancas están muy depuradas; el exterior presenta un acabado tipo piel de naranja, provocado por la aplicación de sal antes de su cocción, de ahí que se les conozca también como cerámica a la sal. Muchas veces presentan marcas de fabricante, en forma de inscripciones o sellos.

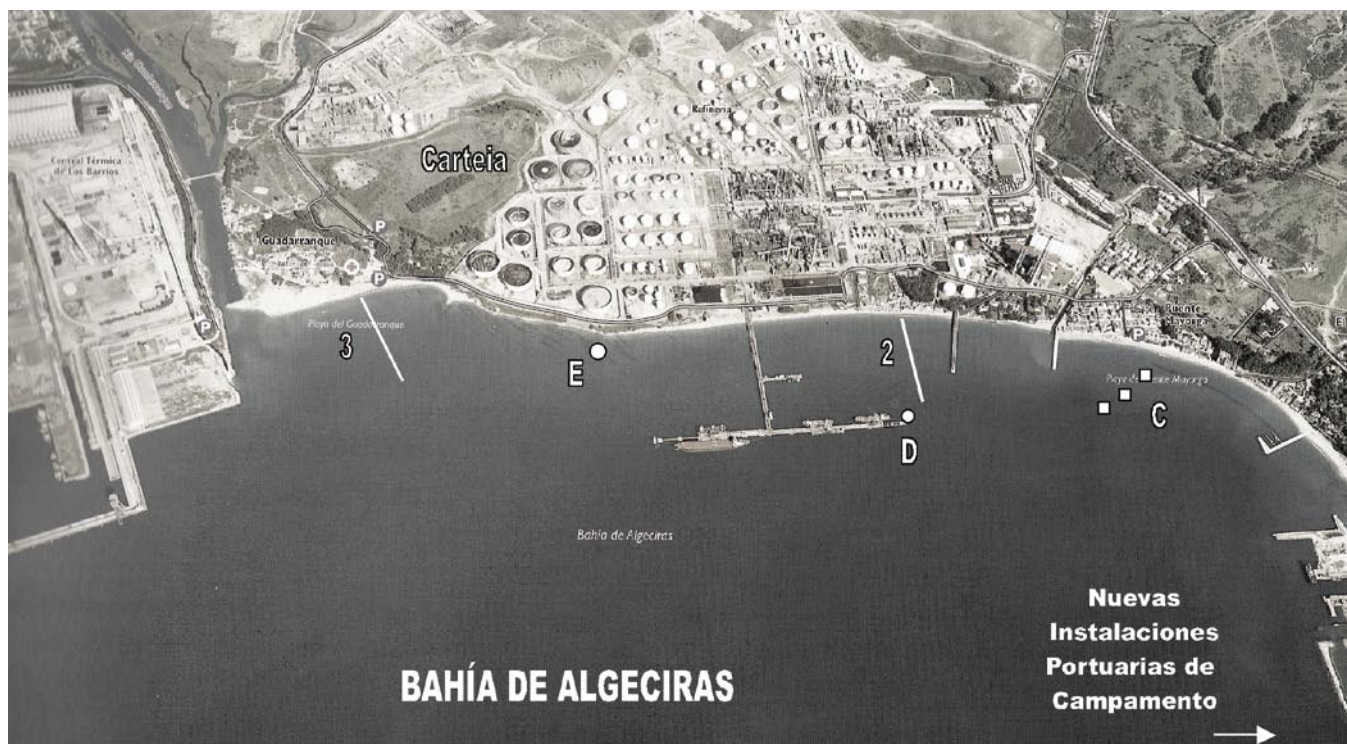
LÁM. V: Entorno arqueológico de esta actuación: Área de trabajo: "Nuevas Instalaciones Portuarias de Campamento" (1). Obras con control arqueológico positivo: CTCC Gibraltar (2) y CTCC de Guadarranque (3). Información documental: naufragios en "Punta Mala" (A) y alfar en la C/ Aurora (B). Información Oral sobre hallazgos submarinos: "Duques de Alba" (C), "Pantalanes de Refinería" (D) y "Barras Submarinas" (E).

- En la zona Crinavis (A), en el sector ganado al mar y ocupado en la actualidad por los astilleros, debieron ubicarse los arrecifes de Punta Mala, donde se tiene la noticia del hundimiento de una Flotilla de Galeras en 1600 y donde, al socaire de esos arrecifes, se localizaba un muelle de madera por el que accedían los gibraltareños a las carreras de caballos del Hipódromo de los Llanos de Campamento.

- Al nordeste, en tierra, en el solar de la cercana C/ Aurora (B), se localizaron en 1984 los restos de *testaccio* o área de deshecho de un alfar romano.

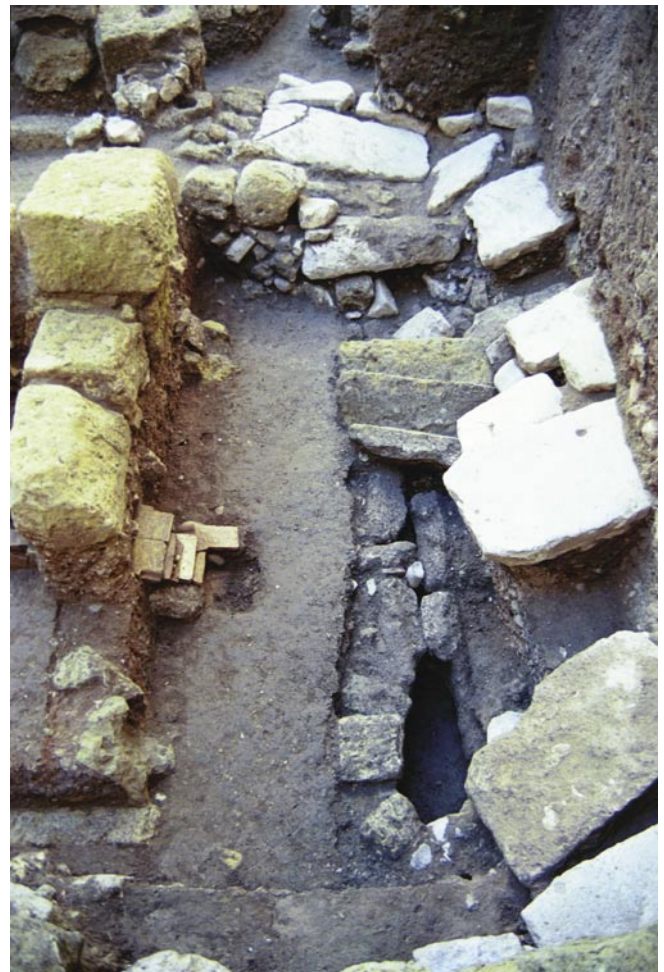
LÁM. II. Vista general de la vía romana y de la cloaca.

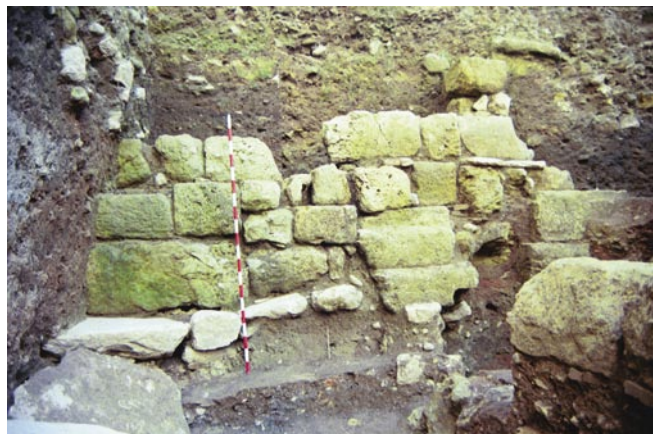
LÁM. III. Muro tardoantiguo que corta la calle.

La U. E. 15 es un muro de mampostería de 0'50 de anchura x 4'00 m de longitud⁷ y una potencia máxima conservada de 1'20 m. La cimentación es ligeramente más ancha que el alzado. Esta modificación se localiza a 0'60 m de la base y puede indicar la existencia del nivel de suelo a esta cota (119'71 m.s.n.m.).

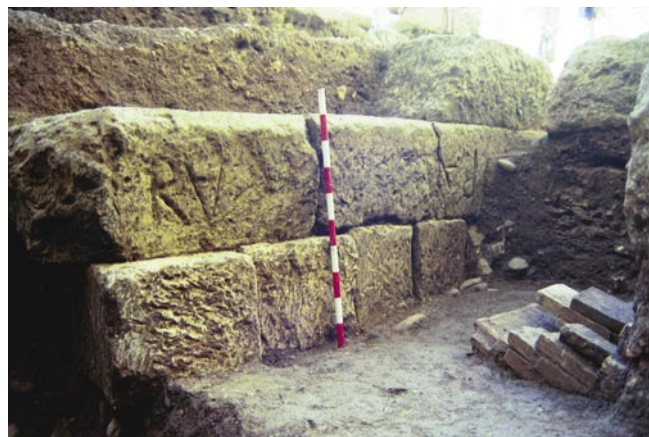
LÁM. V: Línea de fachada de las termas a la vía pública.

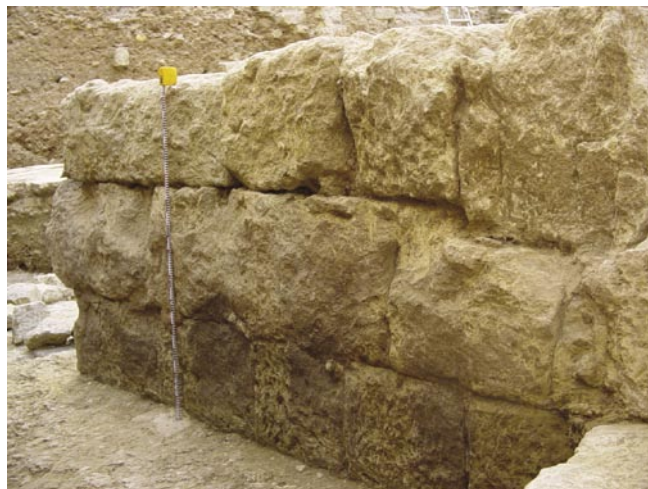
LÁM. VI. Muro de sillaría que delimita la palestra al Norte.

La cuarta de las estancias, la más meridional, se encuentra pavimentada de *opus signinum*. Está delimitada por las UU. EE. 131 al Este, 95 al Norte y 93 al Oeste. La diferencia de cota respecto de la contigua al Norte, pavimentada de *opus sectile*, es de 0'85 m. Es un espacio, con una función que bien pudiera ser la de palestra, que no ha sufrido modificaciones desde su construcción en época altoimperial.

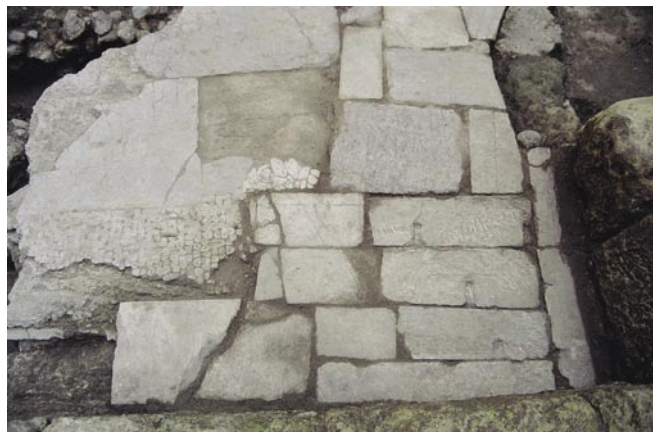
LÁM. VIII. Pavimento de opus sectile.

FASE BAJOIMPERIAL: Corresponde a esta fase una amplia reforma de la construcción original de época altoimperial. Los pavimentos de *laterculi* son sustituidos por pavimentos musivos, con decoración de motivos marinos, o de *opus sectile*. El desagüe de la piscina también es modificado ampliando su caudal de evacuación.

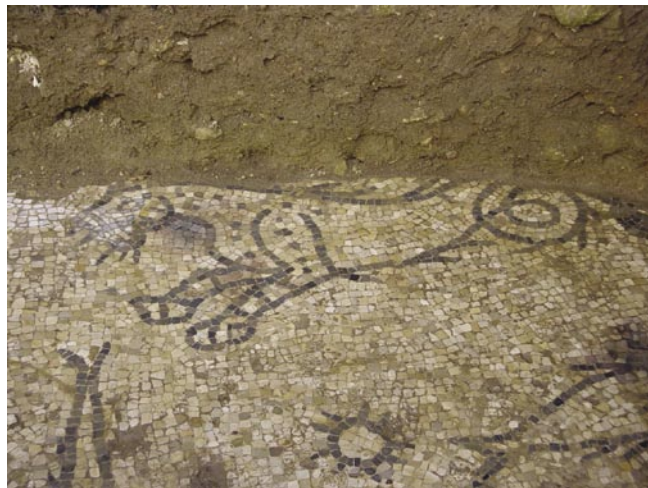
LÁM. IX. Pavimento musivo con motivos marinos.

menticium y ripios (UU. EE. 44, 45 y 46). Seguidamente, sin solución de continuidad, se le superpone un pavimento musivo con decoración de motivos marinos (U. E. 42). Presenta un pésimo estado de conservación, en parte debido a su mala confección y en parte a las afecciones soportadas, como por ejemplo la ejecución del pozo de agua definido como U. E. 17.

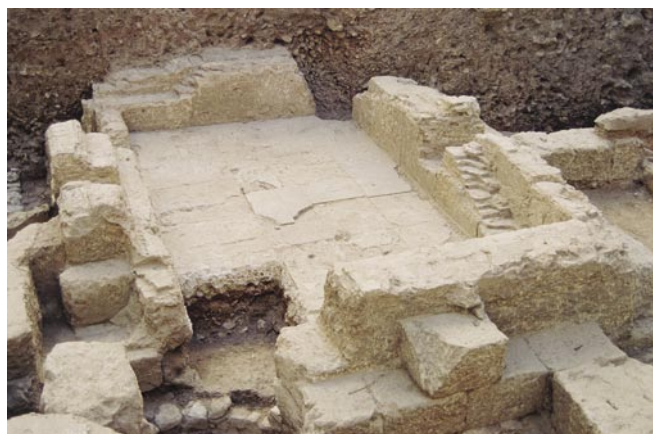
LÁM. X. Piscina de las termas.

El suelo de la piscina conserva algunas losas del pavimento de mármol original. En la cama de este pavimento es posible aún apreciar las marcas dejadas por las losas arrancadas. Este suelo de mortero conserva fragmentos irregulares de mármol incrustados que parecen ejercer la función de lograr una mayor adherencia de las losas del pavimento a su cama. El suelo presenta un suave declive en sentido Sur con el fin de propiciar la evacuación del agua. Rellenada originalmente por un potente paquete de tierra arcillosa de color marrón rojizo (U. E. 141) que contiene y cubre los fragmentos del conjunto escultórico extraído del interior de la piscina. Este relleno se circunscribe al sector occidental, mientras que en el resto del vaso de la piscina es sustituido por un relleno muy orgánico y fangoso mezclado con abundantes cantos rodados de mediano y gran tamaño.

A pesar de que determinados aspectos de la piscina hacen pensar en una construcción bajoimperial, como por ejemplo el canal de desagüe de la misma (U. E. 116). La técnica constructiva, los materiales empleados y su disposición apuntan a una cronología altoimperial. De ser así, habría que presuponer que la modificación bajoimperial se ciñe al desagüe y a algunas refacciones y arreglos puntuales en cuanto a la reparación de desperfectos en el recubrimiento de suelo y paramentos.

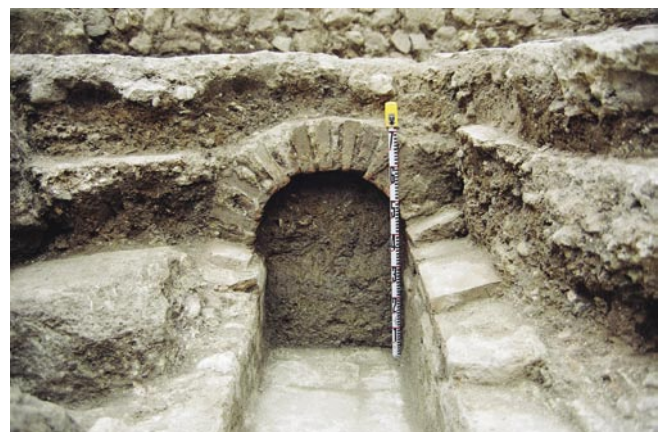
LÁM. XI. Desagüe de la piscina de las termas.

También se ha reformado el desagüe de la piscina, dotándolo de un amplio canal de evacuación abovedado, realizado todo él mediante fábrica de ladrillo sobre un basamento de *opus caementicium*. Este canal rompe los pavimentos de *laterculi* de cronología altoimperial y se dispone inmediatamente por debajo de los pavimentos musivos y de *opus sectile*. Recibe el aporte de otros canales de desagüe menores (UU. EE. 122 y 123), en uno de los casos proveniente de un sumidero practicado sobre el pavimento de *opus sectile* (U. E. 119).

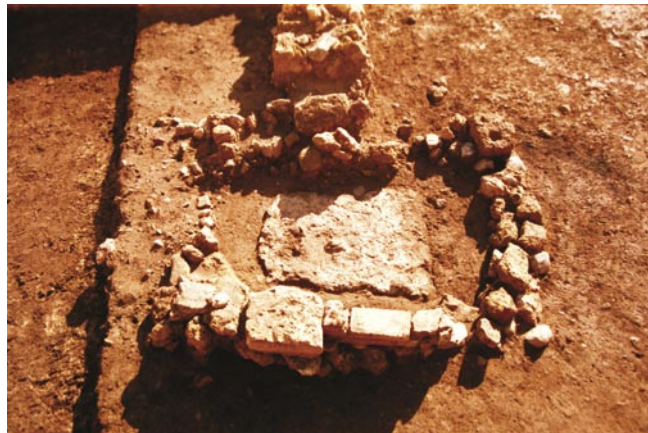
LÁM. I. Restos de una sepultura de incineración.

Sobre el nivel geológico se disponen dos estructuras, ambas con una deficiente conservación (UU.EE. 8 y 11), que consideramos de cronología romana altoimperial y correspondientes, posiblemente, a dos tumbas de incineración. La primera (U.E. 8) consiste en una estructura cuadrangular con fábrica de mampuestos y ladrillos que enmarca una plataforma de mortero. La otra no conserva más que los vestigios de una plataforma de similares características a la primera, careciendo de cualquier estructura de delimitación.

Estas estructuras funerarias se encuentran saqueadas de antiguo y afectadas por estructuras de una posterior ocupación de cronología bajomedieval cristiana.

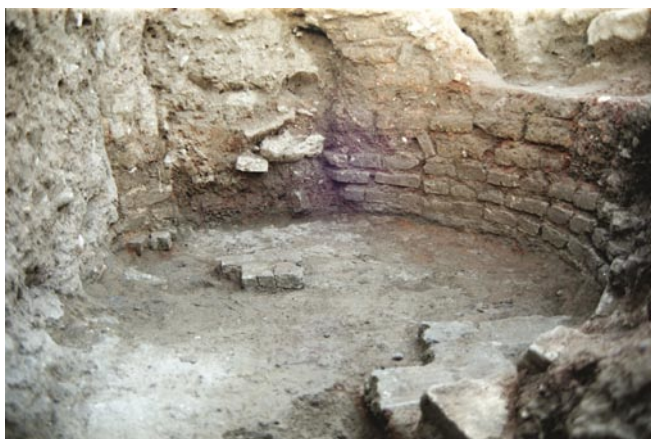
LÁM. III. Horno con fábrica de adobes.

Se han constatado, como únicas estructuras de ocupación reseñables, la presencia de dos hornos de pequeño tamaño. Uno de ellos se encuentra prácticamente arrasado por la cimentación de la fábrica (U. E. 3), mientras que el segundo, mejor conservado, se encuentra afectado por una de las zanjas de sondeo practicadas en 1993. Este último presenta un zócalo de ladrillo, alzado de adobe, suelo de ladrillo y terminación abovedada. Asociadas a estos hornos, como posible delimitación del espacio fabril, nos encontramos con estructuras de mampostería (UU. EE. 6, 7, 8 y 14), de difícil catalogación dado su nivel de arrasamiento por las estructuras y actuaciones contemporáneas.

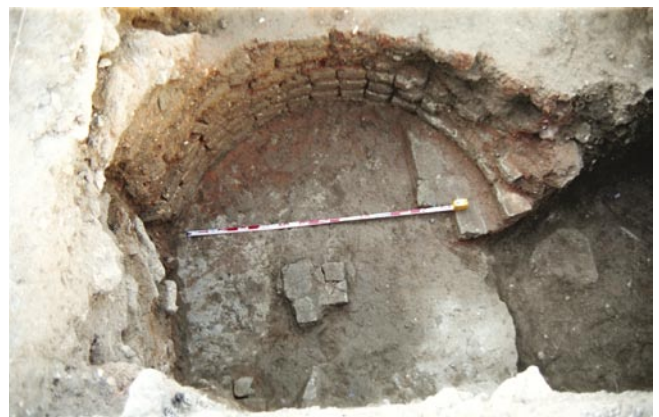
LÁM. IV. Vista cenital del horno.

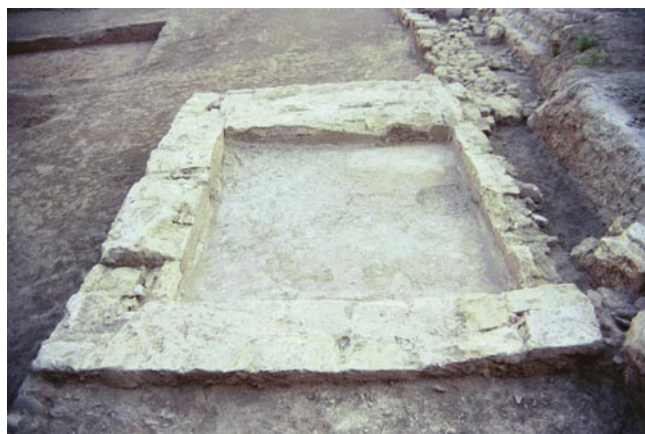
LÁM. II. Alberca de riego.

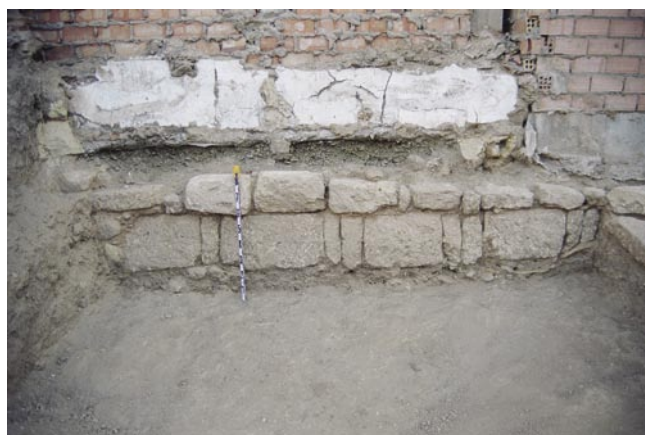
LÁM. III. Muro de sillarejos dispuestos a sogá y tizón.

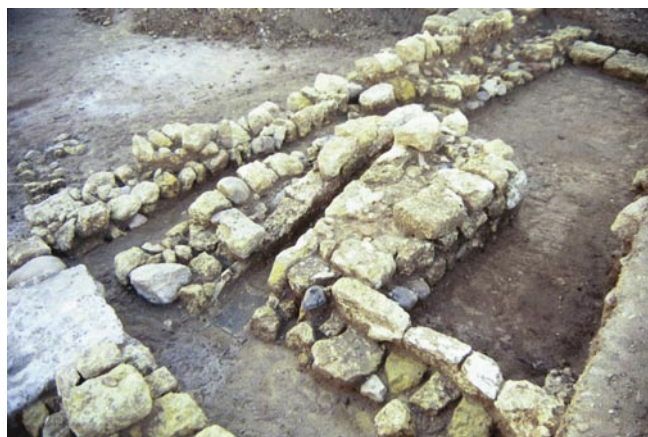
LÁM. V. Letrina de la ampliación occidental.

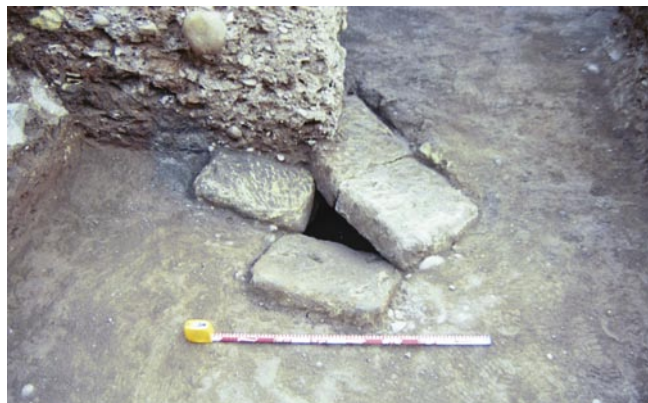
LÁM. VI. Pozo de agua.

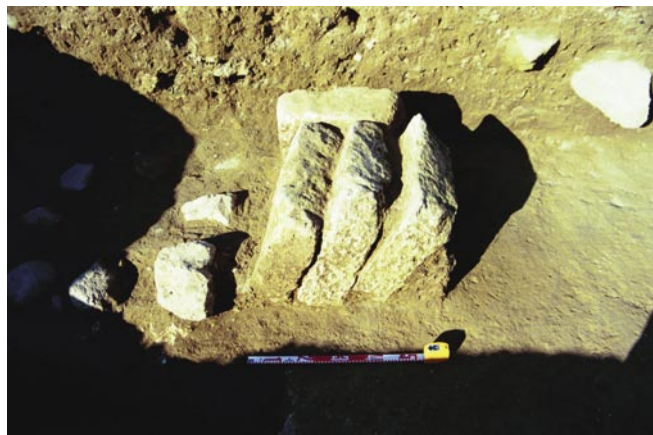
LÁM. VII. Restos de un muro de sillarejos dispuestos a tizón.

Las estructuras documentadas de época hispanomusulmana (UU. EE. 5, 10, 11, 12 y 13) se caracterizan por haber sufrido

una gran afección por parte de cimentaciones de tierra apisonada y cantos rodados de época contemporánea.

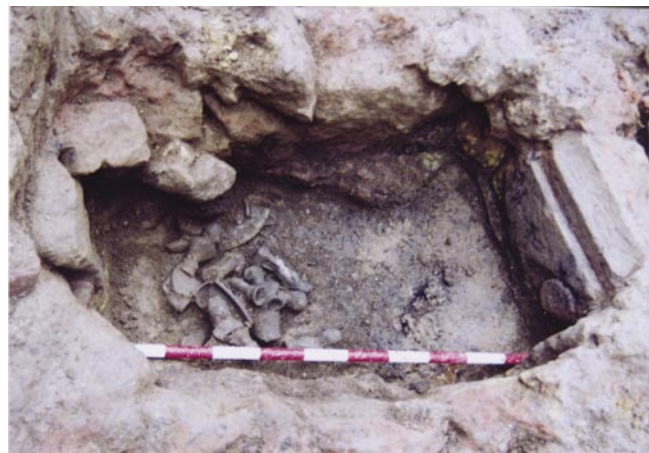
LAM. II. Tramo 1. Tumba 1. Bustum, vista cenital del ajuar compuesto por terracotas.

- Fase 12. (U.U.E.E. 22, 21, 54, 49, 45, 77, 78, 24, 20, 96, 101, 97, 98, 26, 57, 28, 27, 26, 66, 104, 105, 9, 60, 91 y 92). Tiene lugar la realización de la tumba 1 (*bustum*, Lám. II) cuya fosa se encuentra revestida por mampuestos y se ha reutilizado un ara funeraria. En el interior de la estructura tuvo lugar la cremación de un individuo infantil (U.E. 45), sobre el que se depositó el ajuar comprendido por 10 terracotas. Estas figurillas femeninas nos remitirían a la segunda mitad del siglo II d. C. Otras tumbas de cremación de esta fase sería la tumba 2, 9 y 11, realizándose también las inhumación 7.

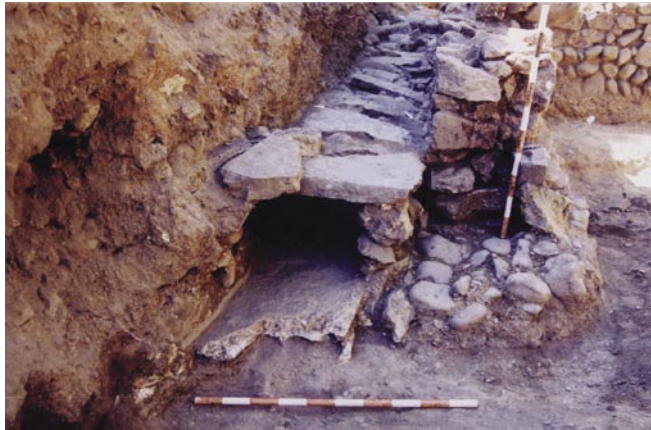
LÁM. VII. Tramo 4b. Canalización califal (U.U.E.E. 635, 662 y 670).

(U.U.E.E. 662, 670, 653 y 635, Lám. VII) aprovecha parte del muro linde (U.E. 633), discurriendo paralelo a su trazado (U.E. 662), teniendo un uso prolongado desde el X hasta el siglo XII o XIII²⁴. Ambas cloacas se relacionarían con una almunia ubicada en el actual Parque Zoológico Municipal, que continua en uso hasta el siglo XIII, posiblemente por ser un área privilegiada frente al río. Más al noroeste tiene lugar la construcción de nuevos muros (U.U.E.E. 622 y 673) con un nivel de uso industrial (U.E. 685) recuperándose escoria de metal y vidrio.

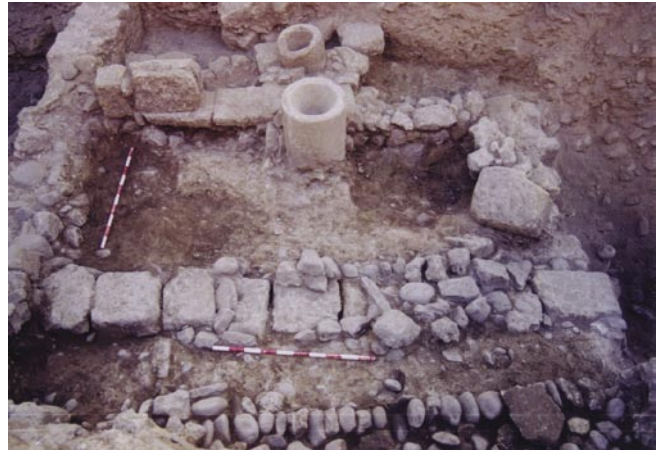
LÁM. VIII. Tramo 4b. Fase bajomedieval, vista de la canalización (UE 630) y estructuras relacionadas con posible actividad industrial (UUEE 625 y 626).

- Fase 7 (U.U.E.E. 689, 691, 678, 676, 677, 630, 623, 624, 625, 626, 689, 691, 678, 676, 677, 630, 627, 710, 707, 705, 708, 706, 675, 661, 660, 658, 621, 681, 680, 679, 682, 619, 703 y 702). Durante este período sobre el muro emiral 633, cimenta un nuevo muro, evidenciado (M 11), que estaría cortado por el encañado de un pozo de cronología cristiana. Sobre el referido M 11 cimentó a su vez un nuevo muro de cronología cristiana (M 14). En el siglo XIV se constata la realización de una cloaca (U.U.E.E. 689, 691, 678, 676, 677 y 630), que pese al abundante material islámico, encontramos algunas muestras de cerámica cristiana bajomedieval que han permitido fechar en este momento los niveles excavados. También se documenta un espacio abierto con una serie de estructuras destinadas posiblemente a uso industrial con dos bloques de piedra caliza, uno de ellos micrítica (piedra de mina, Lám. VIII), de sección circular y vaciadas al interior de forma cónica. Esta zona de uso industrial

respondería a un espacio abierto de un conjunto constructivo mucho más amplio como intuimos por la continuación de la cloaca (U.U.E.E. 675, 706, 661 y 660) excavándose una pequeña zona donde se evidenció un pavimento de lajas de pizarra, calcarenita y bolos (U.U.E.E. 680 y 679).

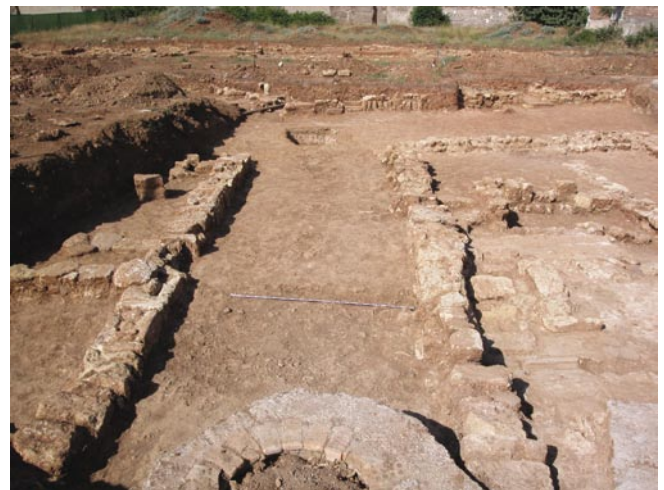
FIG. 3. Confluencia de las calles 1 y 2, de trazado rectilíneo y sentido E-W y SE-NW respectivamente, emplazada en el ángulo SW de C1.

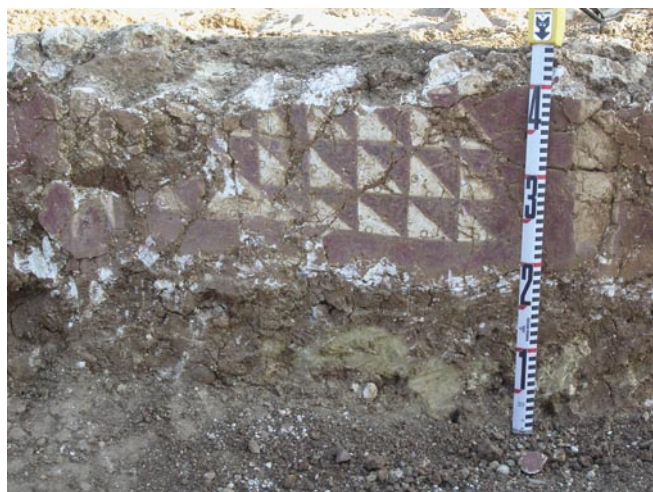
FIG. 5. Zócalo decorado con pintura parietal de motivos triangulares rojos y blancos, delimitados por bandas de pintura blanca, perteneciente a la casa 11 en C1.

Aunque la mayor parte de los espacios con enlucido a la almagra que hemos documentado presentan un carácter monocromo, en pintura roja, existen dos espacios (casas 11 y 18) donde se conservan pinturas con motivos decorativos de diseño geométrico. En el muro N de la primera existen dos paneles de pinturas, ambos con motivo de triángulos blancos sobre fondo rojo, y en el muro E otro panel más, delimitado como los anteriores por dos bandas blancas laterales, de rombos en combinación blanco y rojo. Por su parte, en el muro W de la casa 18 se conservan dos zonas de ajedrezado (cuadros blancos y rojos) que delimitan en su centro un motivo enmarcado por una doble cenefa --la parte baja de aspas rojas sobre fondo blanco y la izquierda de diabólos-- y donde vuelve a aparecer el motivo de los rombos. Estos paneles de pintura parietal fueron limpiados y extraídos una vez finalizado el proceso de excavación y se conservan en el Museo Arqueológico de Córdoba (fig. 5). Aunque no poseemos muchos testimonios de este tipo de pinturas de época califal, se

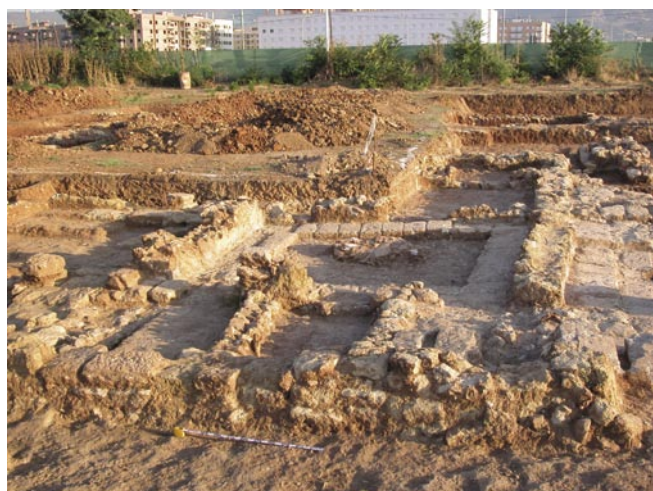
FIGS. 6-7. Plano y vista frontal de la casa 3, perteneciente al modelo de planta rectangular y doble crujía. En primer término, crujía de triple espacio (zaguán-cocina-letrina) dispuesta junto a la fachada exterior de la vivienda, recayente a calle 1; en segundo término, patio de andenes central y salón-alcoba (al fondo).

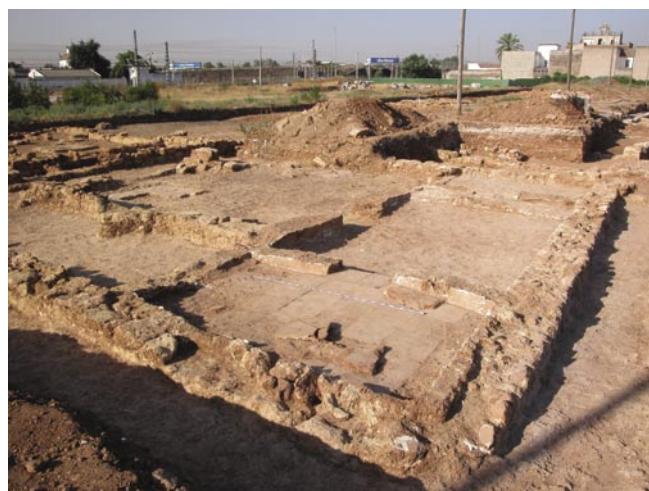
FIG. 8. Vista desde el ángulo NE (salón-alcoba) de la casa 24, perteneciente al modelo de planta cuadrada con desarrollo de cuatro crujías. En primer término, el salón-alcoba articulado en un espacio central y dos laterales, separados mediante muretes de tapia con enlucido a la almagra, todos ellos pavimentados con baldosas de barro cocido.

patio, que da paso al salón central de dicha crujía que conserva restos de pavimento de baldosas de barro cocido en su lado W. Este salón central se abre, tanto al E como al W, a dos pequeños espacios, separados de él mediante muretes de tapia sin cimentación, que harían las veces de dormitorios; el situado al E conserva un pavimento de baldosas de barro cocido de 40 cm. de lado, muy similar al documentado en la casa 4. Esta crujía de salón-alcoba formada está orientada hacia el S en el interior del patio, de forma que ocupa la posición más soleada dentro de la vivienda. Sin embargo, como la pared N de estos espacios da a la umbría, a un estrecho callejón (calle 7) de 70 cm. de anchura donde no recibe ningún sol, dicha pared está recubierta por su lado exterior de arcilla impermeabilizante para salvaguardar de humedad a la vivienda (fig. 8).

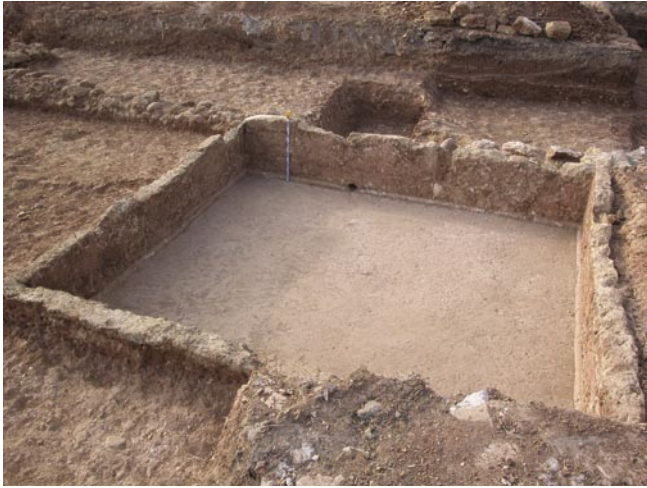
FIG. 9. Estructura hidráulica de planta cuadrangular y 50 cm. de profundidad, integrada por muros de sillería y destinada al riego agrícola, documentada en el ángulo SW de C2.

Junto a estos espacios de uso comercial, aunque indeterminado, se conservan en el yacimiento dos estructuras hidráulicas. Una de ellas posee planta cuadrada y unos 3 m. de lado, muros configurados por sillares de piedra caliza de 20 cm. de grosor y que conservan un alzado de 35 cm. El fondo de la alberca presenta un pavimento realizado con argamasa rica en cal con remate de cuarto de bocel en la unión con los muros de alzado. La alberca tiene su desagüe en la pared S, donde un atador cerámico situado a la altura del bocel conduce el agua hacia el exterior. Realizado un sondeo para comprobar si dicha canalización conducía hacia otra de carácter más general, se pudo comprobar que no era así, por lo que parece que la alberca desaguaba directamente sobre el terreno. Teniendo en cuenta todos estos extremos y la propia planta de la construcción, podemos afirmar que se trata de una alberca para riego agrícola, que irrigaría algún espacio de huerta o de jardín situado al SW de la misma y que probablemente estuviera vinculada con la zona de uso agrícola de la casa 25 (fig. 9).

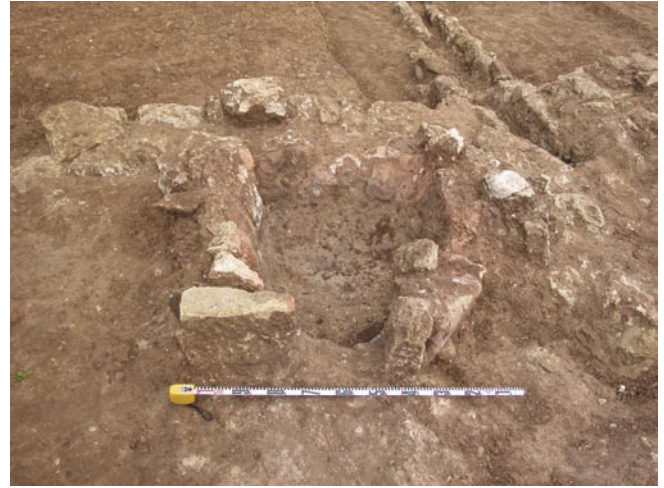
FIG. 10. Estructura industrial (horno de pan) documentada en el ángulo NE de C2, integrada por una cubeta de planta oval y muretes de mampostería, con canal de alimentación de combustible (en primer plano).

Por último, en C2 y en el sector NE del yacimiento, se han documentado dos estructuras de uso industrial relacionadas con el fuego, que hemos identificado como hornos de pan y que cuentan con ejemplos paralelos en la alquería de Bufilla (López Elum, 1994). Los hornos están situados junto a un amplio espacio abierto y en un ángulo de este sector de viviendas, posiblemente con el objeto de no causar molestias a los vecinos. Consisten en dos cubetas de planta oval excavadas en el terreno, con acceso para alimentación de combustible delimitado mediante sillares de piedra por su lado W, y que probablemente irían cubiertos mediante algún tipo de plaza abovedada (fig. 10). Las paredes conservadas del horno alcanzan el medio metro de altura.

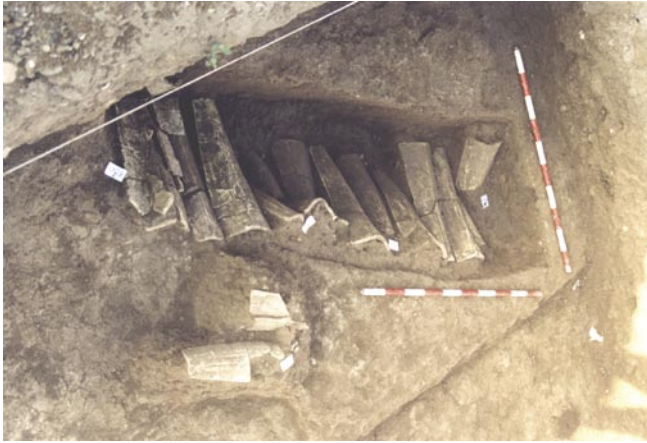
LÁM. 1. Cubierta de tejas de la tumba 1.3.

En total en este sondeo se documentaron tres tumbas con cubierta de tejas, denominadas 1.1, 1.2 y 1.3 (Láminas 1 y 2).

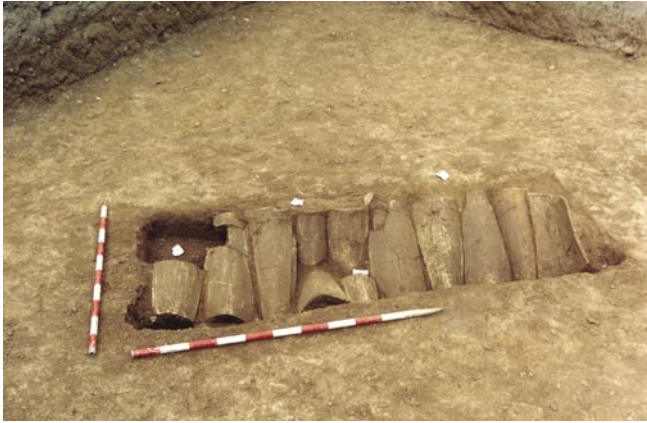
LÁM. 4. Cubierta de tejas de la tumba 4.2.

- Nivel II: los restos óseos humanos aparecen depositados también directamente en una fosa de inhumación excavada en el terreno, en posición decúbito lateral derecho y con la cara orientada hacia el Sur, pero presentan una cubierta de tejas colocadas transversalmente al eje de la fosa. El módulo medio de las tejas es de 50 x 18 x 10 cm. (Láminas 4 y 5).

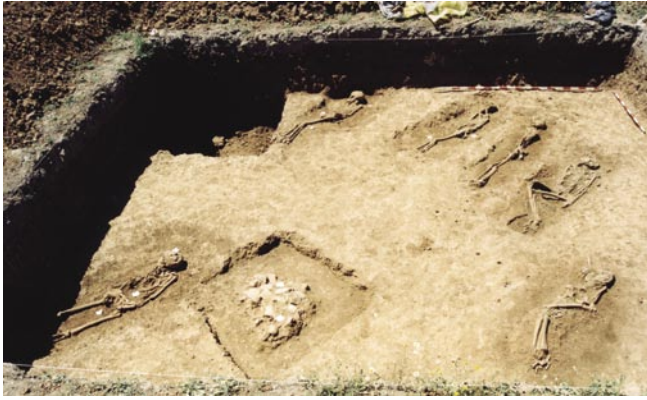
LÁM. 7. Sondeo 3. Agrupamiento de tumbas sin cubierta alrededor de un hito señalizador formado por cantos.

En el sector excavado no hemos detectado muros delimitadores del espacio cementerial. Sin embargo, tenemos constatada la presencia de acumulaciones de cantos de río y fragmentos de teja, de morfología variada, dispersas, aparentemente sin un orden concreto, por el espacio de la necrópolis. Creemos que deben tratarse de algún tipo de señalizaciones dentro del área funeraria (Lámina 6). En cuanto a la disposición de las tumbas, observamos algunas agrupaciones de inhumaciones, sin que podamos precisar, en el estado actual de la investigación, si responden a vínculos familiares o de otro tipo (Lámina 7).

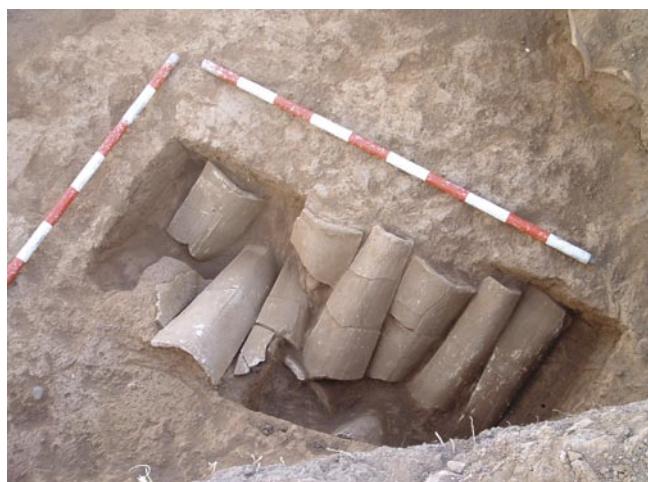
LÁM. 3. Cubierta de tejas de la tumba 1.3.

4) Finalmente, destacamos como propio del Tipo 1 que las cubiertas están formadas por un número variable de tejas, en función de la longitud de la fosa de inhumación, colocadas transversalmente al eje de la misma, y con un modulo medio de 50 x 18 x 10 cms. (Lámina 3).
