ANUARIO
ARQUEOLÓGICO
DE ANDALUCÍA
2003

III
ACTIVIDADES
DE URGENCIA

ANUARIO ARQUEOLÓGICO DE ANDALUCÍA 2003
III. ACTIVIDADES DE URGENCIA
INFORMES Y MEMORIAS
VOLUMEN 1

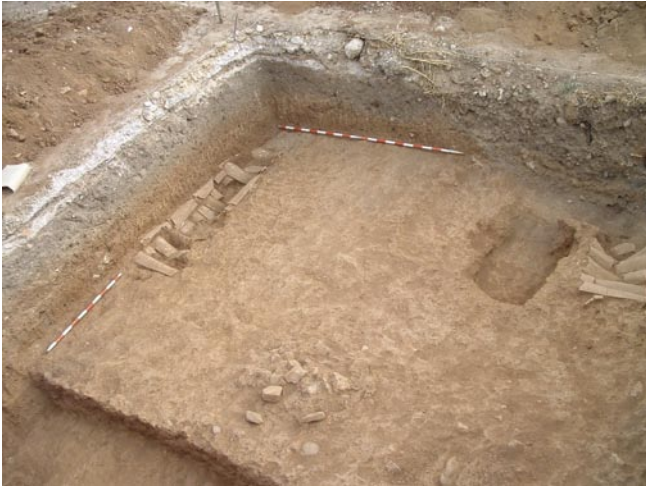
LÁM. 4. Tumbas 2.7 y 2.4 junto a un hito señalizador formado por cantos.

En toda la superficie excavada en la Manzana 4 no se han detectado muros delimitadores del espacio cementerial. Sí tenemos constatada la existencia de algunas acumulaciones de cantos de río, de morfología variada, asociadas a algunas tumbas, que interpretamos como señalizaciones dentro del área funeraria (Lámina 4).

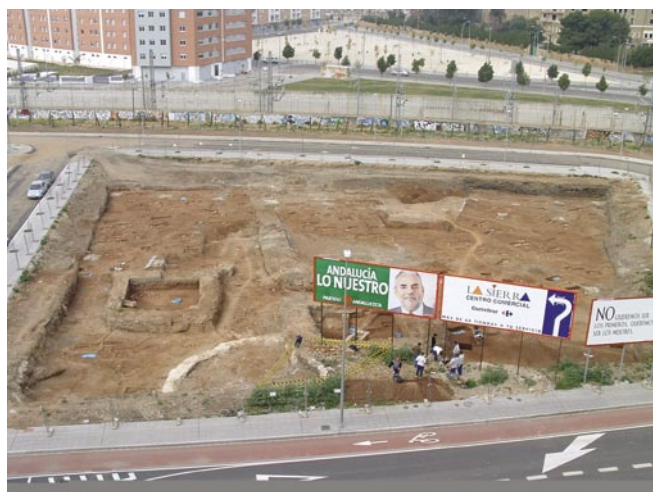
LÁM. 1. Vista aérea de la necrópolis.

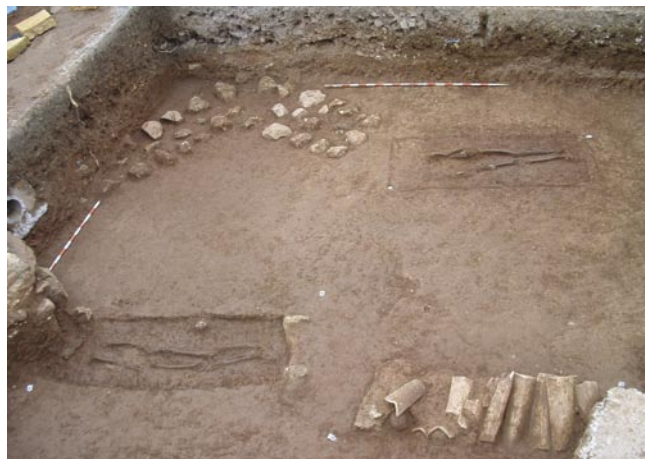
LÁM. 2. Sondeo 2. Recinto funerario U.E. 20 junto a tumbas 2.4, 2.8 y 2.9.

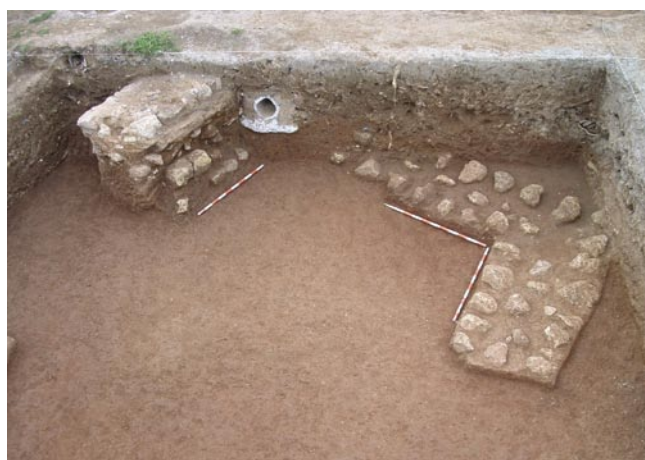
LÁM. 3. Sondeo 2. Estructura U.E. 20 del recinto funerario.

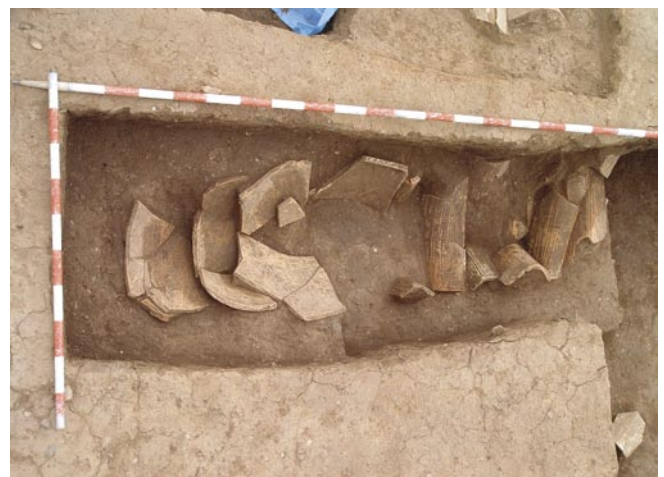
LAM. 4. Cubierta de tejas y fragmentos de base de orza de la tumba A-126.

Sin embargo, en la intervención arqueológica desarrollada en la Manzana 4 del P-4 Bis, dirigida igualmente por el que suscribe y desarrollada durante los meses de agosto a octubre de 2003, se pudieron constatar una serie de novedades con respecto a los resultados que ofrecíamos con anterioridad. Es cierto que se documentaron ambos tipos de enterramiento, es decir, aquellos que presentan cubierta de tejas y los que no, aunque debíamos hacer la salvedad de que no necesariamente existía una diferencia considerable de cota de profundidad entre unos y otros. Es más, concretamente en el Sondeo 5 se documentaron cuatro tumbas, dispuestas paralelamente a una cota similar, y formando claramente una agrupación, ¿familiar tal vez?, en las que la tumba 5.2 presentaba cubierta de tejas y las restantes, tumbas 5.5, 5.6, y 5.8, aparecían sin la misma, no existiendo indicios de que pudieran haber desaparecido en su totalidad por procesos postdeposicionales. Este hecho nos inducía a considerar que ambas tipologías de enterramiento coexisten. Estos mismos datos han sido corroborados en la actividad arqueológica preventiva que hemos desarrollado en la Manzana 5 y que es objeto del presente informe. Concretamente de las 136 tumbas con restos óseos documentados durante la fase de ampliación, en ocho casos no presentan cubierta alguna (A-7, A-22, A-54, A-56, A-67, A-99, A-117 y A-128) y, en cambio, están junto a otras tumbas que sí presentan la típica cubierta de tejas (Láminas 4, 5 y 7). Este mismo fenómeno se repite en los Sondeos 2 y 3.

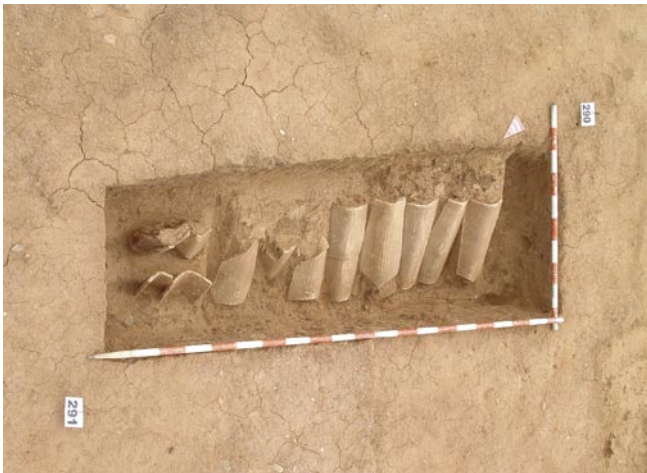
LÁM. 5. Cubierta de tejas de la tumba A-93.

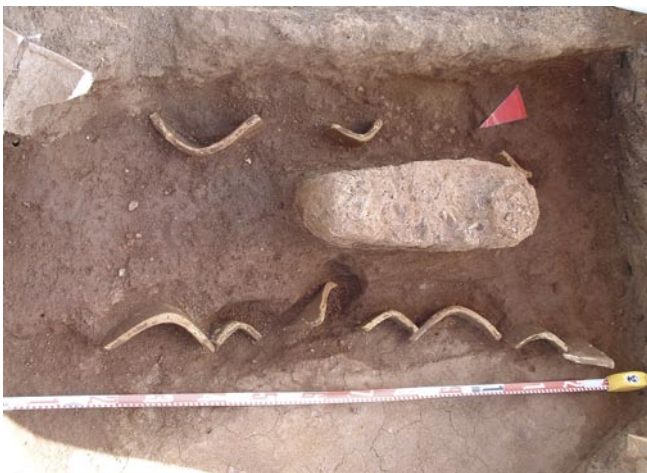
LÁM. 6. Vista parcial de la tumba A-132. Sobre ella la tumba infantil A-17.

Al mismo tiempo, en todas las intervenciones practicadas en el P-4 Bis, dirigidas por el que se suscribe (Parcelas 5 y 7, Manzana 4 y Manzana 5, objeto ésta última del presente informe) no se ha documentado caso alguno de superposición de enterramientos ni de reaprovechamiento del espacio funerario que ocupaban las tumbas situadas en niveles inferiores, salvo la excepción documentada en la ampliación de la Manzana 5 en la que la tumba A-17 (neonato) está superpuesta a la A-132 (individuo adulto), en un claro caso de asociación familiar madre/padre-hijo (Lámina 6). Esto nos está indicando que, o bien cuando se produjo la depo-

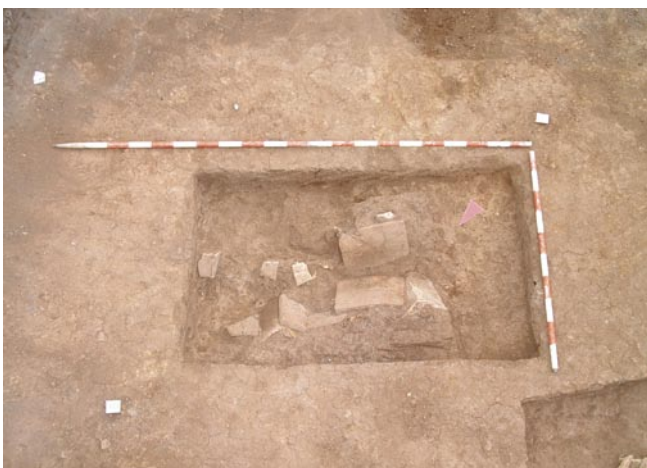
LÁM. 7. Cubierta de ladrillos macizos y tejas de la tumba A-14.

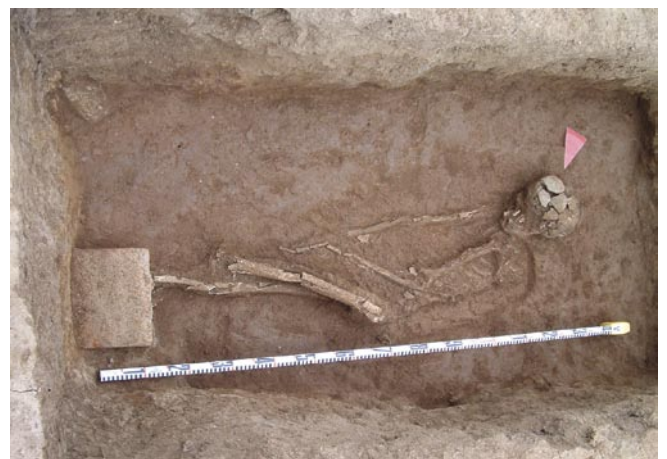
LÁM. 8. Restos óseos humanos de la tumba A-14.

2) Los cadáveres se depositan en una fosa de inhumación simple excavada en el terreno, con una profundidad variable, aunque generalmente no mayor que la cintura de un individuo. Siguiendo los preceptos religiosos coránicos las tumbas son individuales; los cadáveres se depositarían envueltos en un sudario, no habiéndose conservado indicio alguno de los mismos, y se ubicarían directamente sobre la fosa, desprovistos de ataúd (tan sólo hemos documentado un clavo a la altura del fémur en la tumba A-60). El cuerpo se disponía en posición decúbito lateral derecho, con la cara orientada al sureste, los brazos generalmente recogidos hacia delante sobre la región púbica y las extremidades inferiores ligeramente flexionadas a la derecha (Láminas 8 y 9).

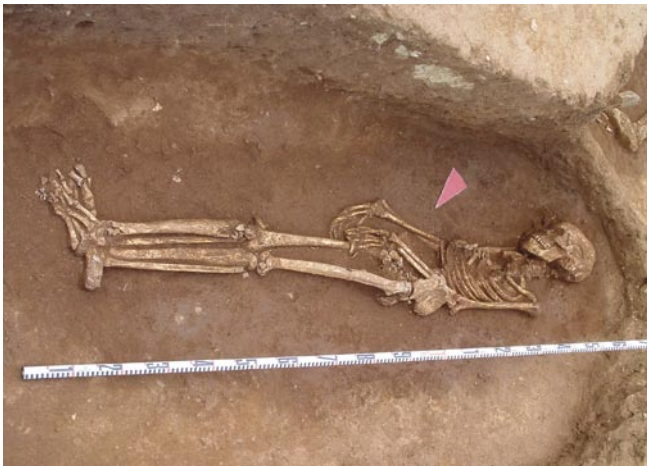
LÁM. 9. Restos óseos humanos de la tumba A-85.

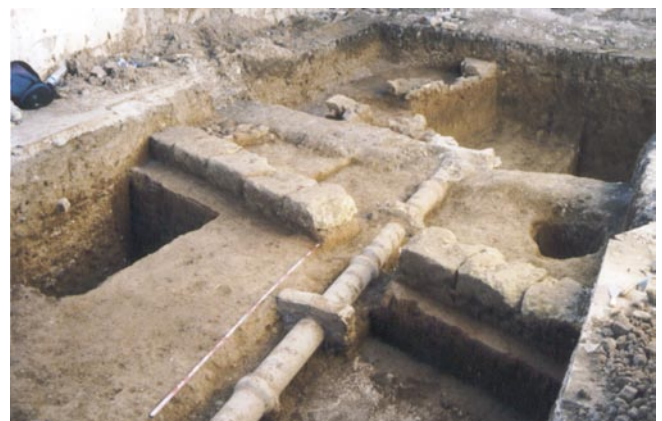
LÁM. I. Vista general de las estructuras excavadas.

Tras la excavación del solar se documenta un único periodo de ocupación anterior a la urbanización del solar a mediados del siglo XX, correspondiente a un momento islámico, concretamente califal (Lám. I).

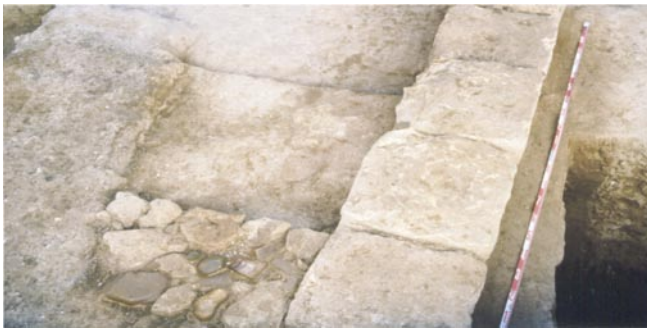
LÁM. II. Muros U.E. 3 y U.E. 5 y suelo U.E. 25.

Esta fase viene definida por un muro de sillares de calcarenita y cantos rodados en las uniones entre estos (UU.EE. 3 y 10) con unas dimensiones regulares (48x48x20), con orientación Este-Oeste (Lám. II). No se ha podido documentar la longitud total de este muro de sillares al perderse en los perfiles Este y Oeste.

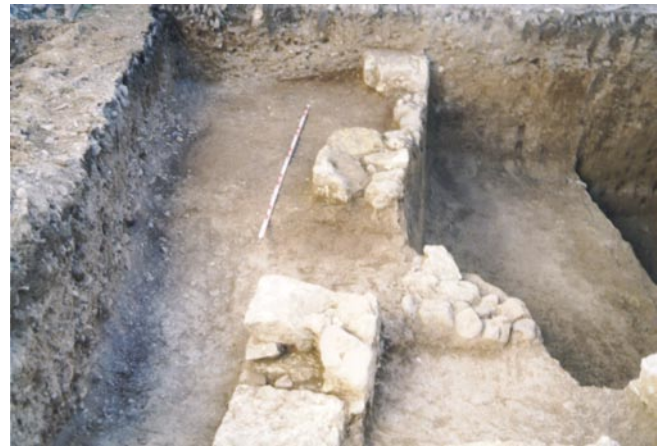
LÁM. III. Muros U.E. 5 y U.E. 27.

Hacia el sur encontramos un muro de mampuesto de calcarenita y caliza, que reutiliza algunos sillares (U.E. 5). Este muro aparece muy deteriorado y su trazado se pierde en alguno de sus puntos (Lám. III). La orientación de este muro es Norte-Sur.

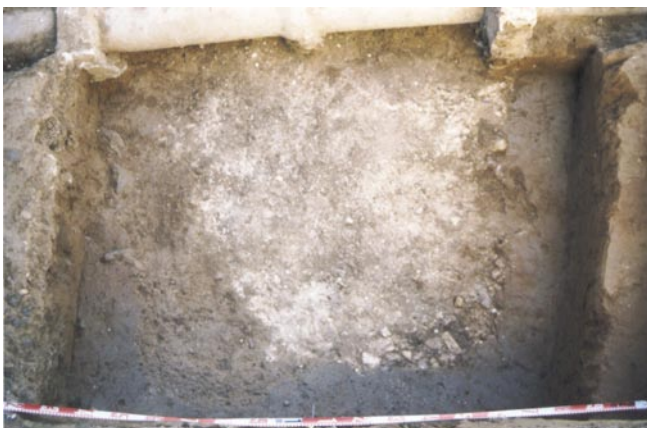
LÁM. V. Vista en planta de la fosa de drenaje.

Al norte del muro de sillares encontramos una de las estructuras más interesantes la U.E. 29 (Láms. V y VI). Se trata de una zanja excavada en el suelo, en dirección paralela a los muros UU.EE. 3 y 10 y U.E. 40. Es una estructura en negativo excavada en el sustrato geológico y rellena inmediatamente con arena y grava traída expresamente para ello, se caracteriza por la práctica ausencia de material cerámico, aunque se pueden encontrar algunos elementos constructivos como tejas y losas de barro, frecuentemente usadas como pavimento en época califal. La interfaz que delimita esta estructura tiene una sección vertical de tendencia troncocónica y fondo recto. Tiene una profundidad de 187 centímetros desde su boca. La U.E. 42 sella esta zanja y está constituida por un nivel de grava. La funcionalidad de esta estructura es sin duda la de drenar el agua, bien de lluvia, bien proveniente de las arroyadas del Pedroche. La afloración a una cota muy alta del sustrato arcilloso invita a la continua anegación de estos terrenos, debido a la poca capacidad permeable de la arcilla, para paliar esta circunstancia se abre una zanja en el terreno y se rellena con materiales que permitan la filtración de aguas de la superficie.

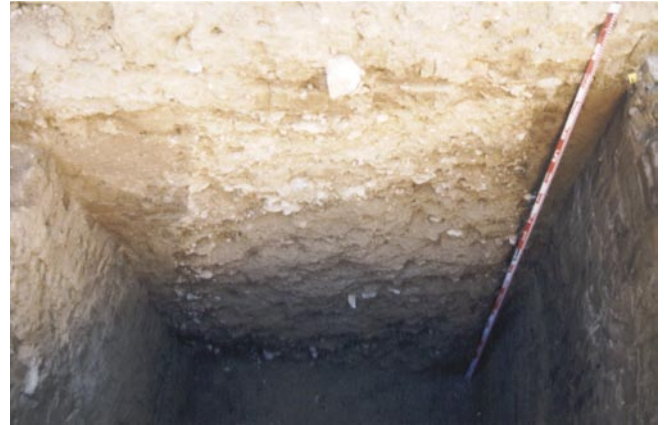
LÁM. VI. Sección de la fosa de drenaje.

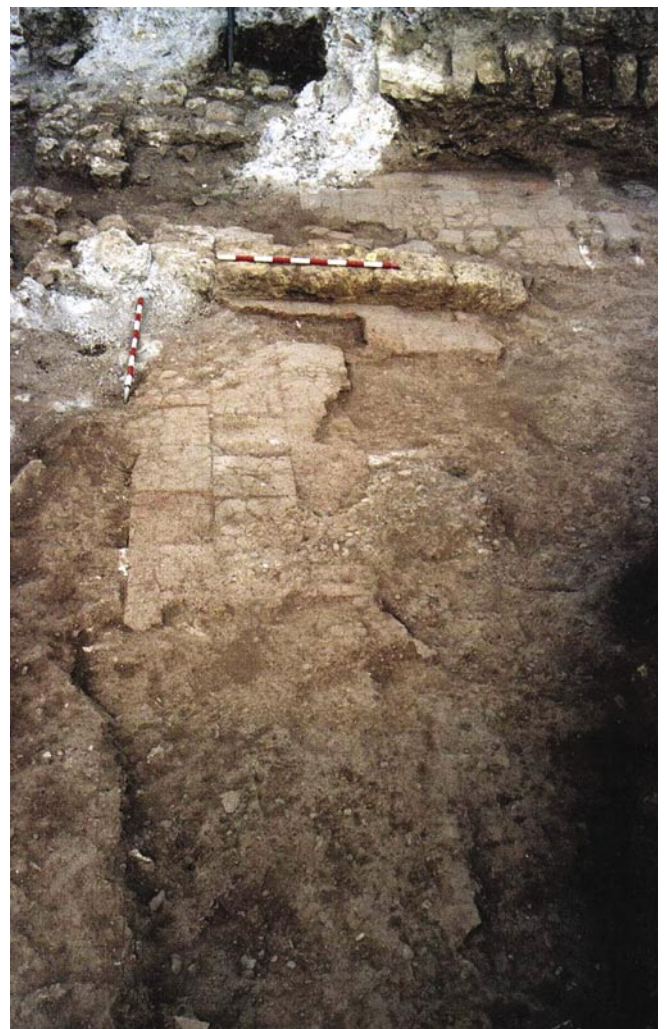
LÁM. II. Vista del patio central.

El patio central constituye un espacio abierto definido por los muros U.E. 92 y 93, al sur, que comparte con la crujiá definida anteriormente, U.E. 140, fabricado en tapial, con un enlucido de estuco (U.E. 141) del que se conserva muy poco y que, a tenor de los fragmentos recogidos en el estrato de derrumbe estaría pintado a la almagra. Este muro tiene un grosor de unos 50 cm. y una altura sobre el nivel del mar de 115,20 metros. El otro muro que circunscribe el patio es el U. E. 99, con un aparejo de sillares de calcarenita y revestimiento de estuco, que en un momento posterior fue saqueado (U.E. 100, zanja de robo y U. E. 101, relleno de la misma, que presenta numerosos restos de picadura de los sillares, 115,04 m.s.n.m.). El patio presenta una pavimentación de losas de 25x25 centímetros (U.E. 144), bastante deterioradas, con una cota de 115,15 m.s.n.m (Lám. II). En un momento posterior,

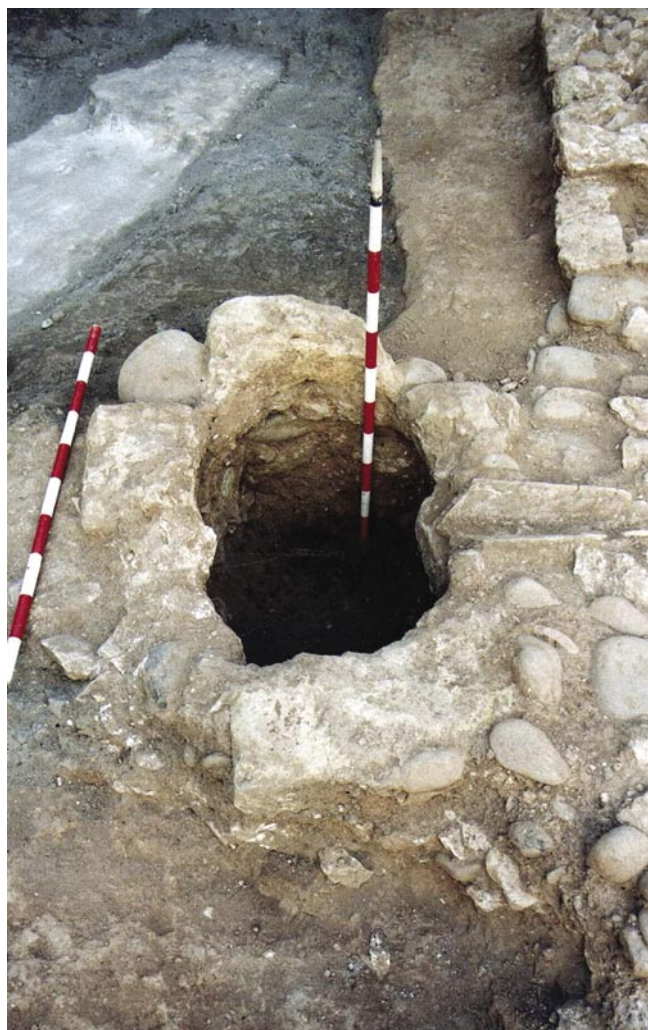
LÁM. III. Pozo, U.E. 125.

Al norte de esta crujía se intuye un espacio abierto, aunque el nivel de destrucción ocasionado por las construcciones contemporáneas ha impedido una documentación exhaustiva de la zona. Dos elementos nos indican la existencia de este área al aire libre. La U.E. 125 es un pozo de agua, de boca oval, a base de calcarenita y cantos rodados de gran tamaño, con un encañado rectangular enlucido (lám. III). Su cota es de 115,55 m.s.n.m. y se adosa al

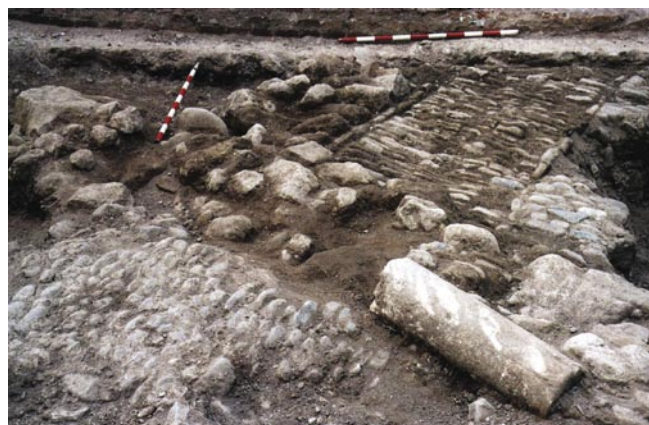
LÁM. IV. Muro de fachada y fragmentos de columnas (UU.EE. 57 y 194).

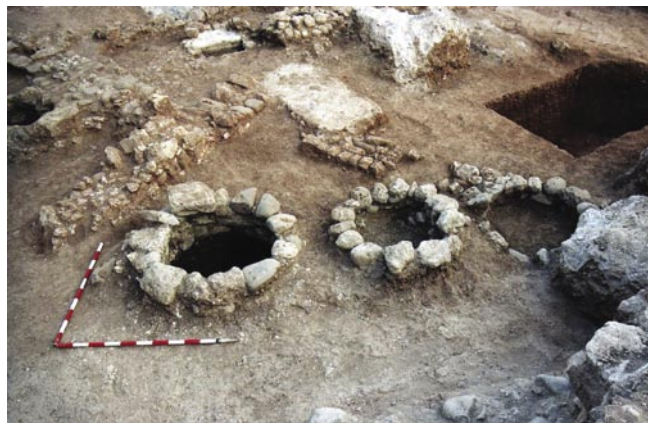
LÁM. VI. UU.EE. 135, 136 y 137.

mentación de este espacio es mixta, existiendo un pavimento de cantos rodados (U.E. 55) y un pasillo de ladrillos (U.E. 53). Los muros que definen esta dependencia son: UU.EE. 33, 49, 61 y 57. Bajo el pavimento de cantos rodados se repite la existencia de estructuras circulares (UU.EE. 135, 136 y 137), al igual que en el Espacio 2, sin embargo sus características y funcionalidad no son las mismas (lám VI). Excavado el sedimento de la U.E. 135 encontramos que está relleno en primer lugar un sedimento muy húmedo y de color verdoso, al igual que en U.E. 122, pero ahí acaban todas las similitudes con las estructuras de la dependencia contigua. De nuevo, al igual, que con las anteriores, no podemos determinar su funcionalidad con exactitud.

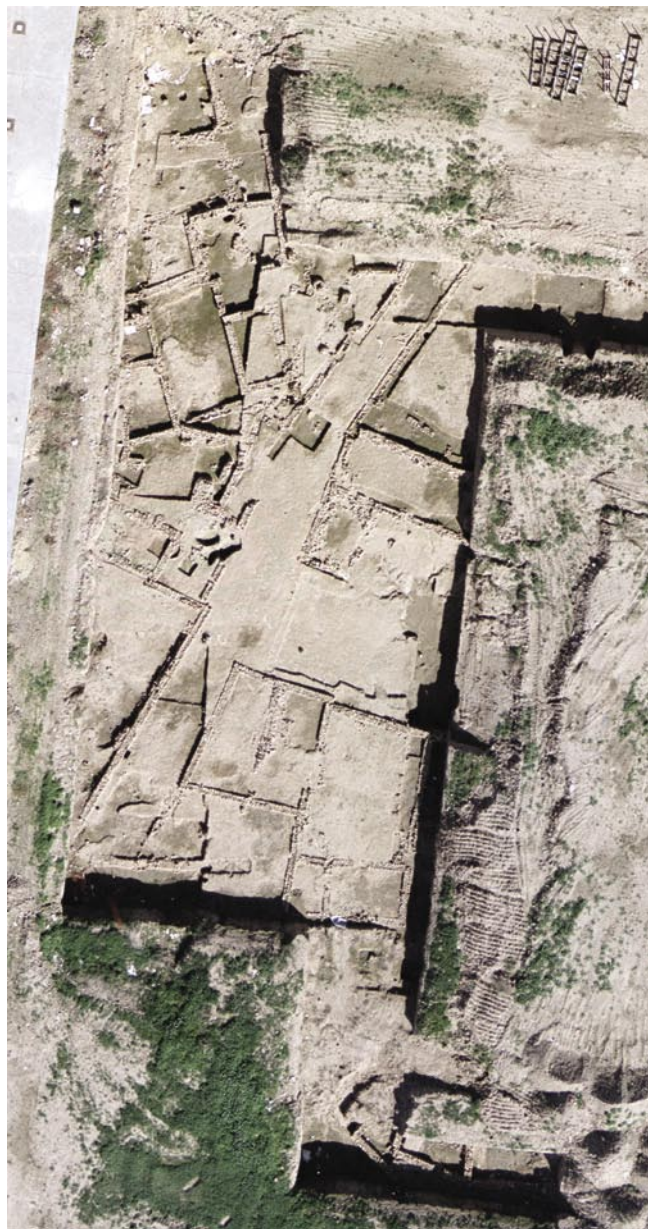
FIG. 8. Foto aérea Sector 1 Miraflores 2001.

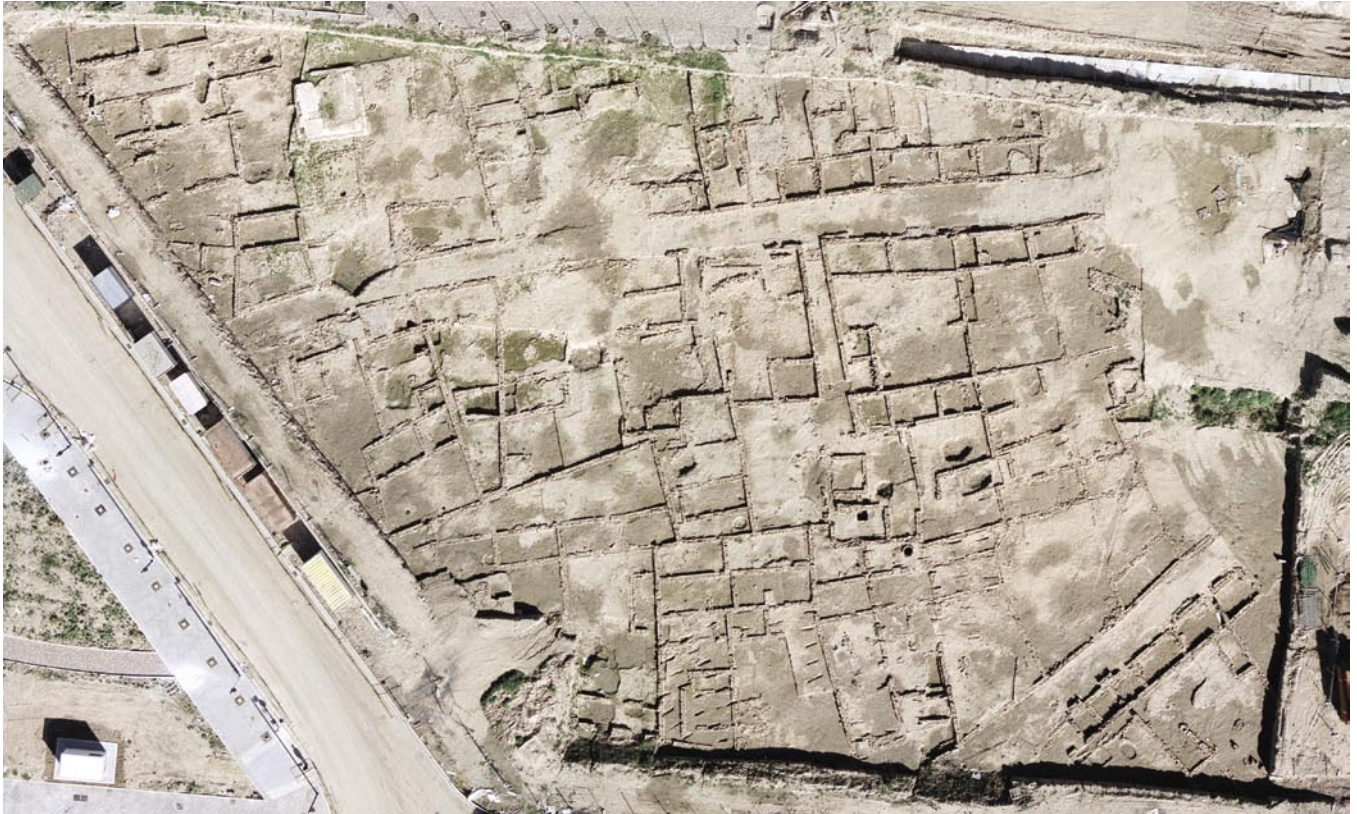
FIG. 9. Foto aérea Zona A Miraflores 2001-2002

Interpretación Macroespacial, ZONA A: Esta zona parece articularse como una zona comercial. Por una parte, se intuye una ordenación que indica la existencia de un edificio que supera el ámbito puramente doméstico o productivo (Fig. 9). El edificio

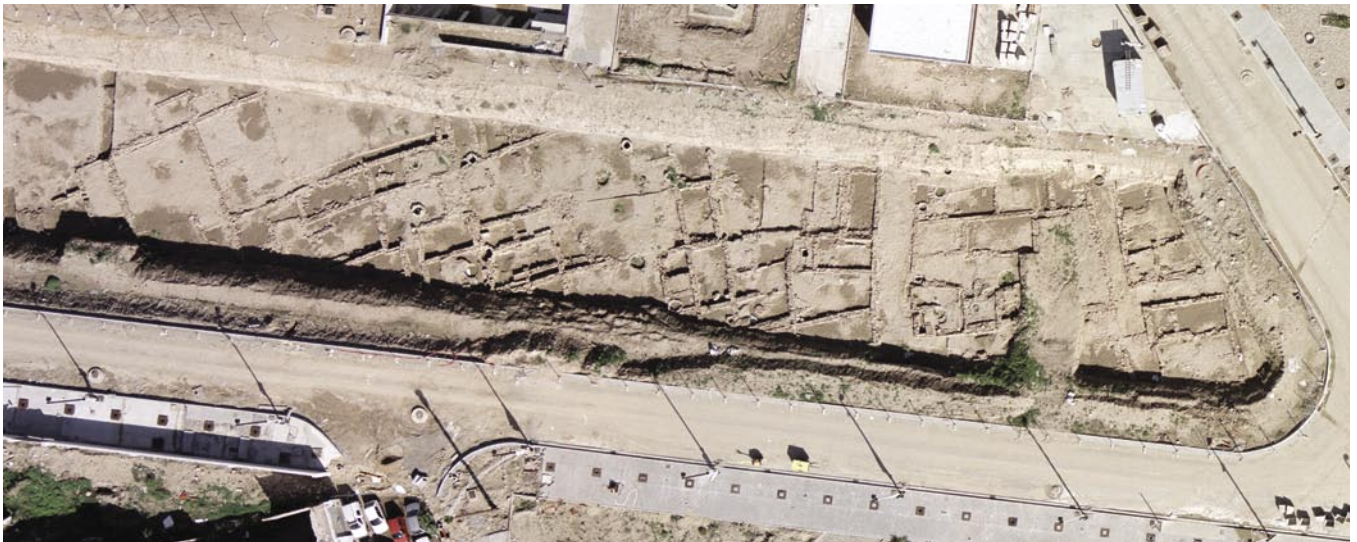
FIG. 10. Foto aérea Zona B Miraflores 2001-2002

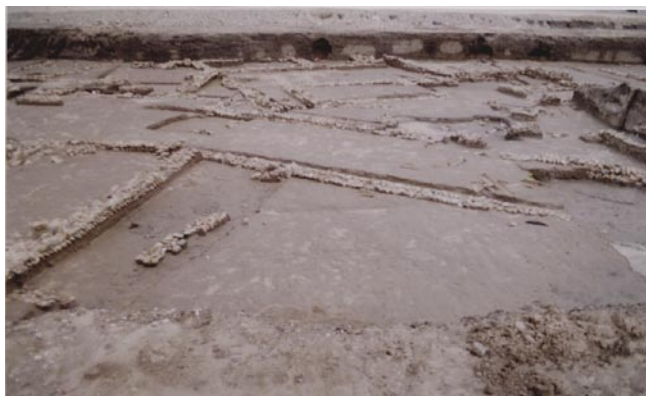
FIG. 11. Vista parcial de la calle principal documentada en el Sector 1 MIR-01

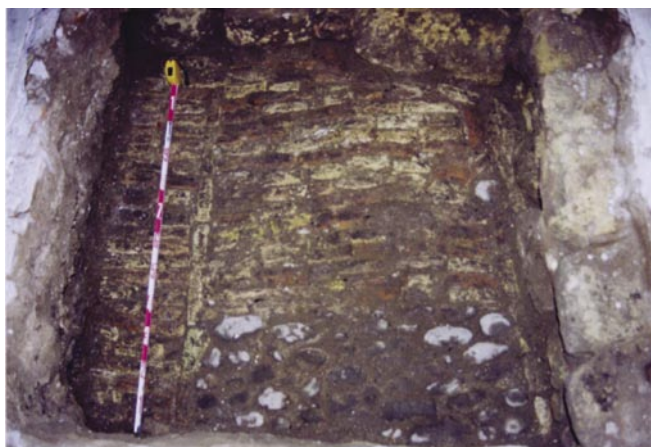
LÁM.1. Pavimento de ladrillo y cantos rodados que cubría toda la estancia excavada.

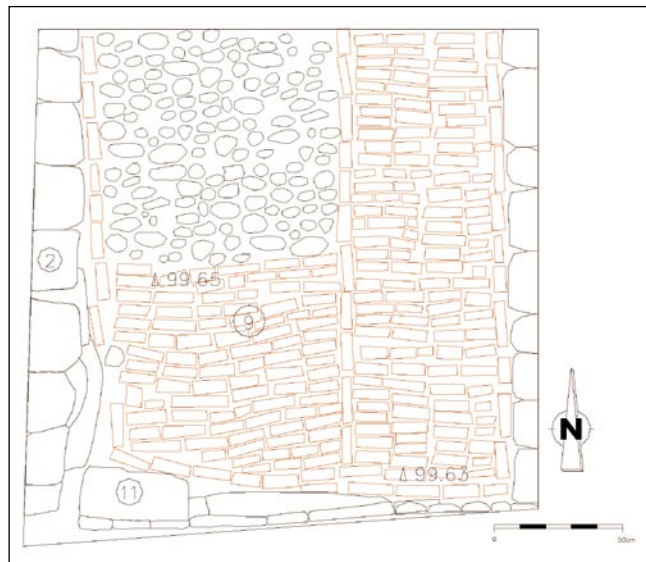
Fig. 2. Planimetría del sondeo realizado.

Las estructuras documentadas, realizadas con sillarejos y ladrillo viejo, se corresponden con el ángulo suroeste de una habitación de carácter doméstico, pavimentada con ladrillos dispuestos de canto que cubrían casi toda la estancia, salvo un espacio cuadrangular, situado al norte donde éstos eran sustituidos por cantos rodados. Sobre este pavimento se hallaron 2 cuencos, uno de ellos completo, así como una jarra casi entera.

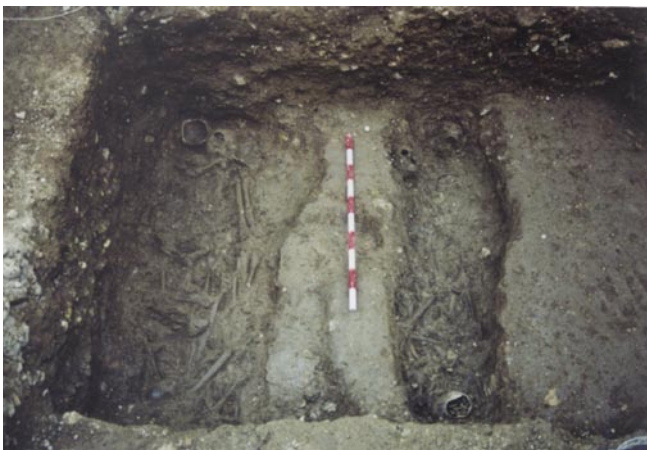
LÁM. 2. tumbas múltiples 27 y 28 del corte 2.

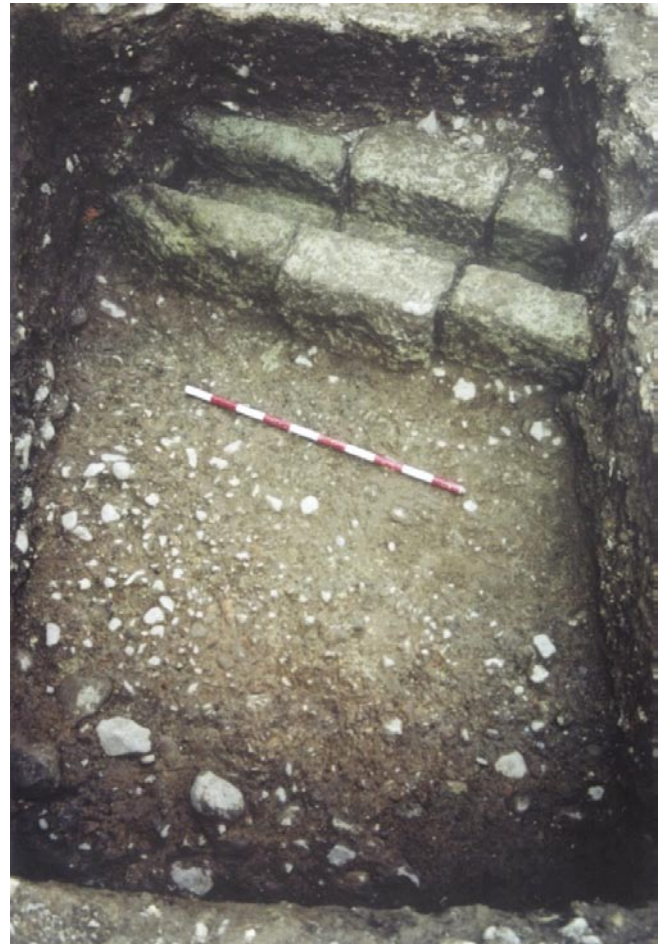
LÁM. 3. canalización romana (U.E. 103) del corte 2.

se encuentra cubierta por las UU.EE. 120, 117 y 103 y se asienta sobre el estrato de grava fina y limos (U.E. 132). Las cerámicas recuperadas (TSG y ánforas) nos indican que podemos datar esta estructura en el siglo I d. C. lam. 3

El estado de conservación de estas estructuras no permiten un análisis profundo de la fisonomía y funcionalidad de las mismas, aunque podrían pertenecer a un establecimiento industrial o agrícola relacionado con alguna *villa* suburbana de la ciudad.

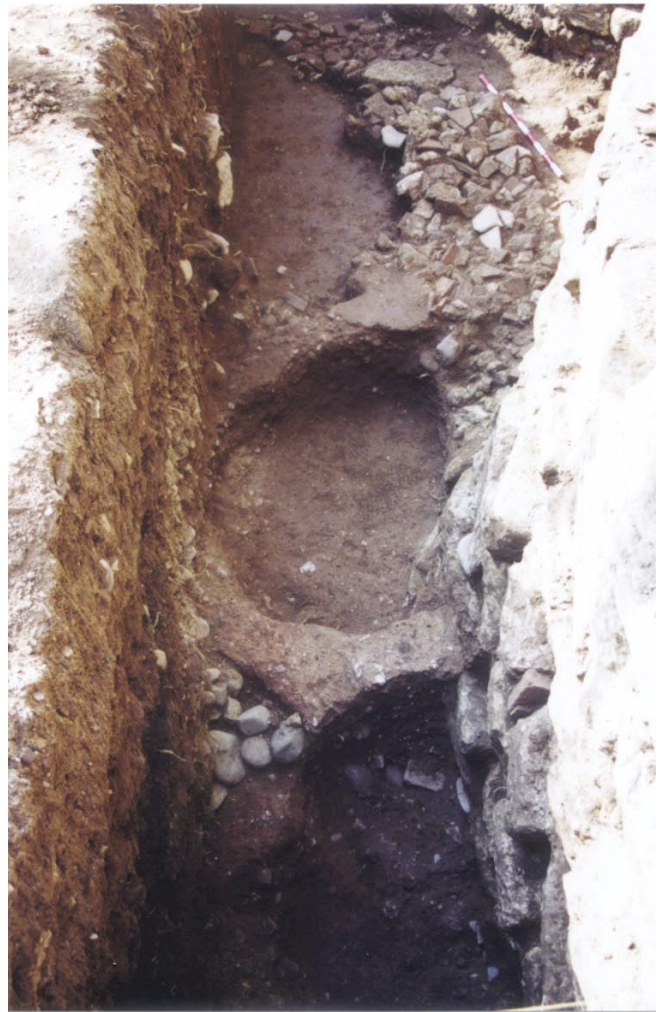
LÁM. 4. vertederos de época tardoislámica en el corte 3.

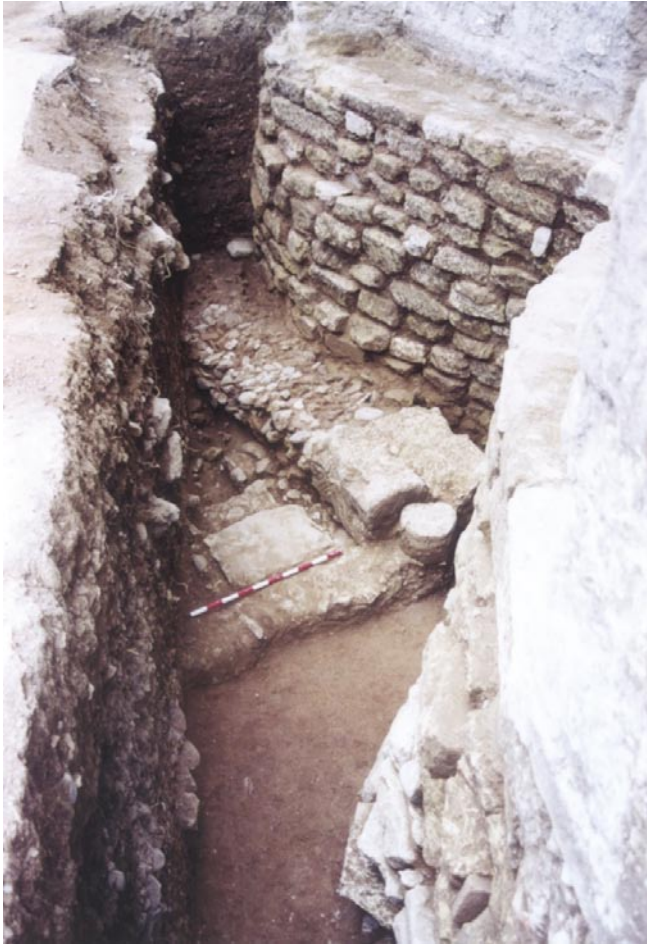
LÁM. 5. vista de la cimentación de la iglesia en el corte 3.

como mármol y restos de revestimiento parietal, trabados con un mortero anaranjado de gran dureza y alto contenido en cal. Los materiales que hemos recuperado en el relleno de la zanja (U.E. 16) y en el mortero permiten fechar su construcción en el siglo XIII. Tiene planta circular, aunque su alzado es rectilíneo, lo que daría forma poligonal al alzado. Conserva 13 hiladas con una potencia de 3,87 m., sin que se haya agotado la totalidad de su alzado por finalizar los trabajos de excavación. La unión de esta cimentación con la del ábside lateral soporta un pilar-contrafuerte. Lam. 5

Por otro lado, la cimentación del ábside derecho de la Iglesia (U. E. 3) conserva 12 hiladas, con una potencia de 1,82 m, sin que hayamos agotado la totalidad de su alzado por finalizar los trabajos de excavación. La unión de esta cimentación con la del ábside central soporta otro pilar-contrafuerte.

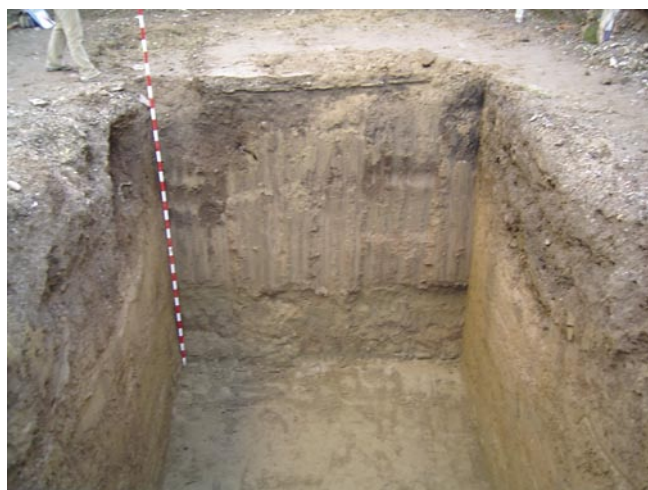
LÁM. IV. Vista del perfil N del sondeo una vez finalizada la excavación.

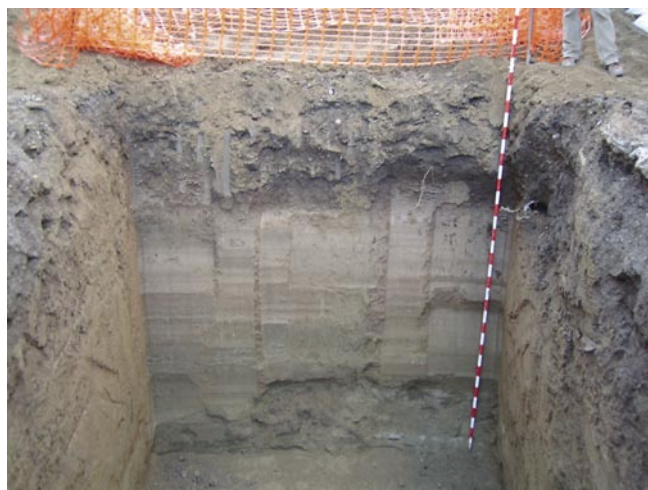
LÁM. V. Vista del perfil S del sondeo una vez finalizada la excavación.

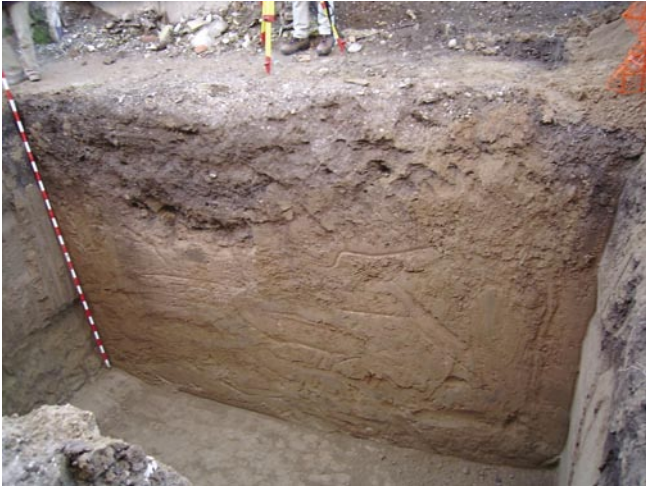
LÁM. VI. Vista del perfil E del sondeo una vez finalizada la excavación.

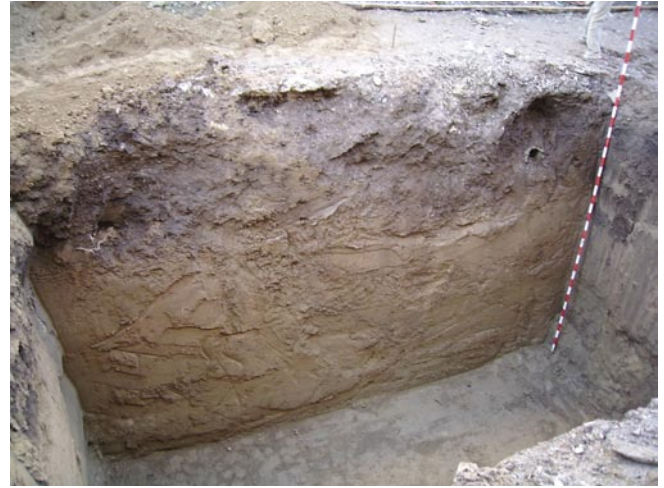
LÁM. VII. Vista del perfil W del sondeo una vez finalizada la excavación.

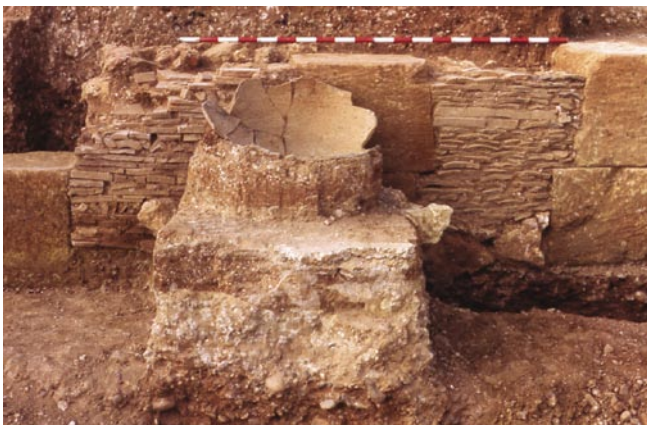
FIG. 5. Cuesta del Espino. Detalle de estructuras murarias descubiertas en la intervención de 1988. Cortesía del Museo de Palma del Río (Córdoba).

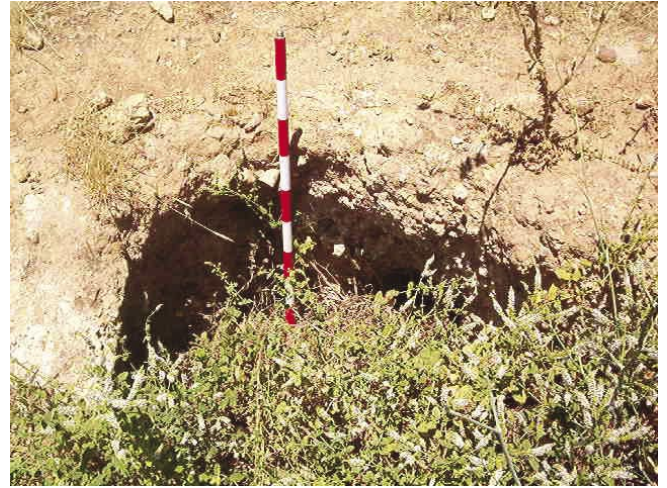
FIG. 7. Pago de Bellarosa. Detalle de una de las estructuras excavadas.

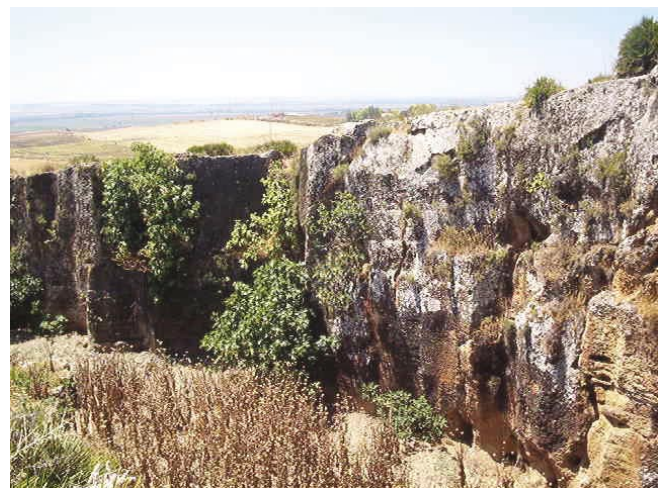
FIG. 8. Cantera de La Sierrezuela. Frente principal de extracción. Perspectiva desde el Este.

curso de las prospecciones aquí descritas, es la cantera de época romana existente en la ladera Sur de La Sierrezuela. Este sitio no se encuentra dentro de la zona de afección de la A-431 (se localiza aproximadamente a unos 1500 metros de la traza central de la misma), pero ha sido incluido en el informe de la intervención por su singularidad y buen estado de conservación. Se accede a ella tomando un desvío hacia el Cortijo del Cura desde la carretera

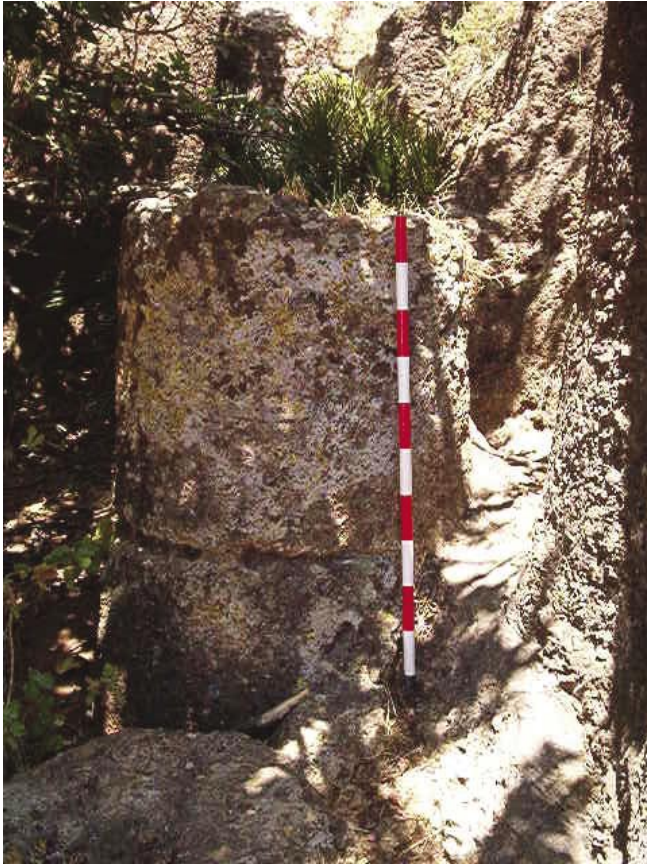
FIG. 9. Cantera de La Sierrezuela. Frente secundario. Sillar parcialmente extraído *in situ*.

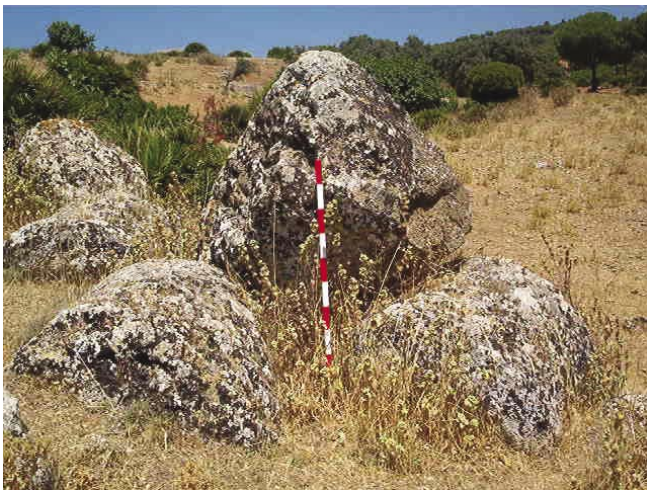
FIG. 10. Cantera de La Sierrezuela. Sillares apilados *in situ*.

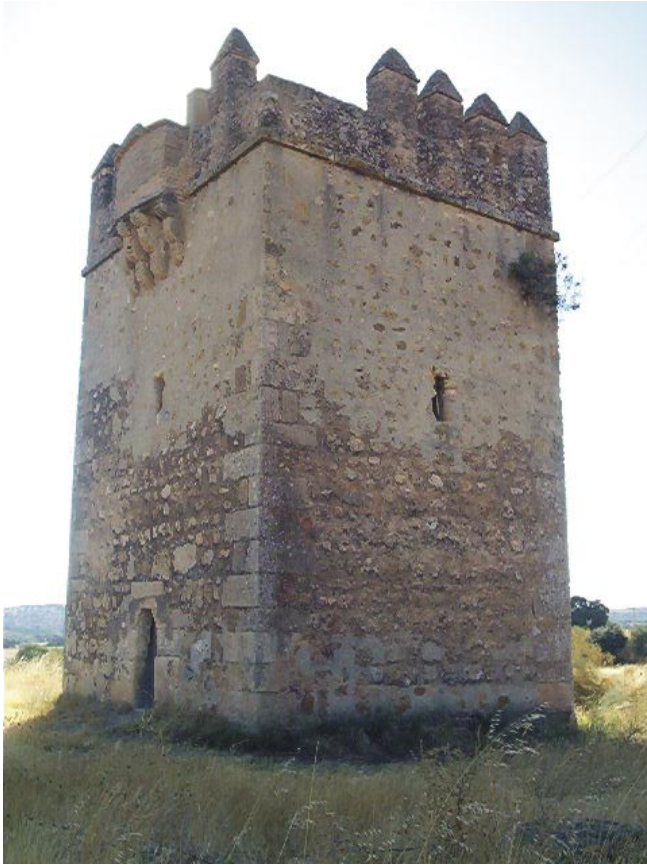
FIG. 11. Torreón Victoriano Fuentes. Perspectiva desde el Noreste.

Las restantes localizaciones afectadas por la variante son de cronología medieval y moderna. Sin duda es de excepcional interés el Torreón de Victoriano Fuentes, que también aparece en la cartografía con el topónimo de Torre de Las Cabrillas (cartografía 1:10.000 de la COPT). Se encuentra ubicada en el lado izquierdo de la C-431 en el kilómetro 29 en dirección a Almodóvar del Río, pasado el desvío en dirección al Cortijo Los Puentes. Se trata de una torre de planta cuadrangular, con 6 metros de lado por 10 de altura, rematada por una serie de 6 almenas (que se conservan en un buen estado de conservación) por cada una de sus caras (Figura 11). Tiene dos plantas, la baja cubierta con una cúpula circular con hueco para acceso por escalera de madera, de la que no se conserva ningún peldaño, sino tan solo los huecos en la pared. Ya en el segundo piso es posible acceder a la azotea mediante una escalera cuyos peldaños de piedra todavía se conservan. A nivel de suelo, la única entrada aparece en la cara oriental, protegida por un saliente o balcón amatacanado. Su construcción original podría ser fijada durante el reinado de Alfonso XI, aunque también es posible que corresponda al reinado de Enrique III (1390-1406) (Ortiz Juárez, 1987). También de acuerdo con M. Ponsich (1974) esta estructura sería datable en el siglo XIV, cronología que corroboraría el estilo amatacanado del balcón (comunicación personal de la Dra. Magdalena Valor Piechotta). Aunque se encuentra aislada de cualquier otro tipo de estructuras defensivas o de habitación, al menos visibles en superficie, esta torre completaba la línea de defensas del camino real de Córdoba a Sevilla por la margen derecha del Guadalquivir, en conexión claro está con el castillo de Almodóvar del

Río. Según Rodríguez Lara, aparte de constituir un medio de observación y comunicación con otras torres y fortificaciones de la zona, las torres como la de Victoriano Fuentes proporcionaron tranquilidad y seguridad a los primeros repobladores cristianos de la zona durante los siglos XIII y XIV, cuando todavía se dan unas conflictivas relaciones con las poblaciones moriscas locales (Ortiz Juárez, 1987).

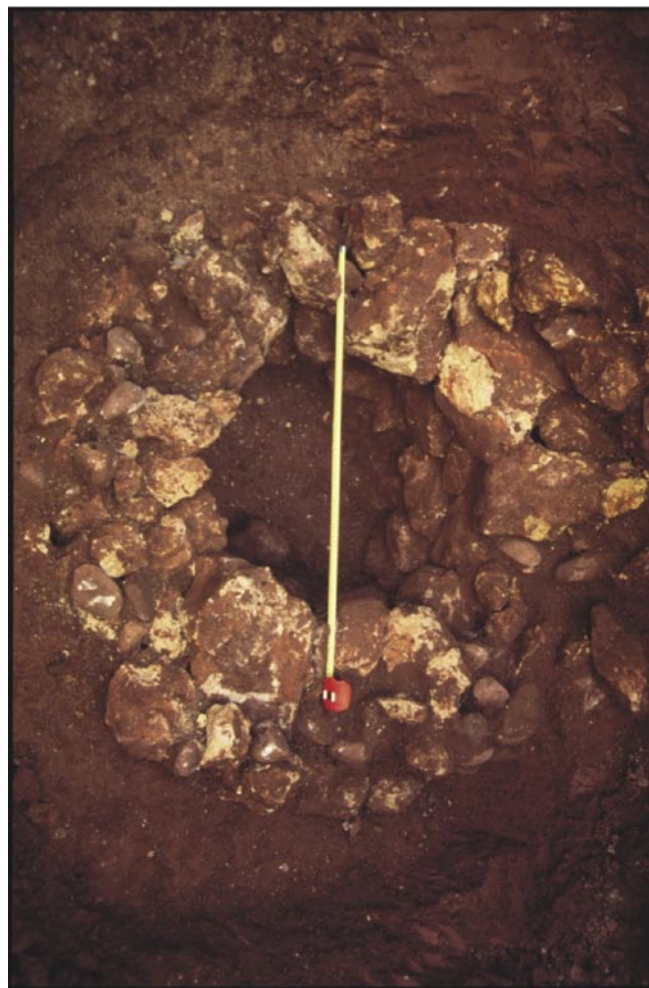
LÁM. I. Fotografía en planta del pozo nº 1.

de su descubrimiento) (Lám. I) y dos pozos negros o basureros (Pozo Negro 2 y Pozo Negro 3) (fig. 3), en los que están presentes diversos restos óseos pertenecientes a ovicápridos. Cabe destacar la aparición de una moneda en el fondo del Pozo Negro 2, aunque por su estado de deterioro no ha podido ser identificada, y escasos restos de escorias de metal (hierro) hallados en el Pozo Negro 3.

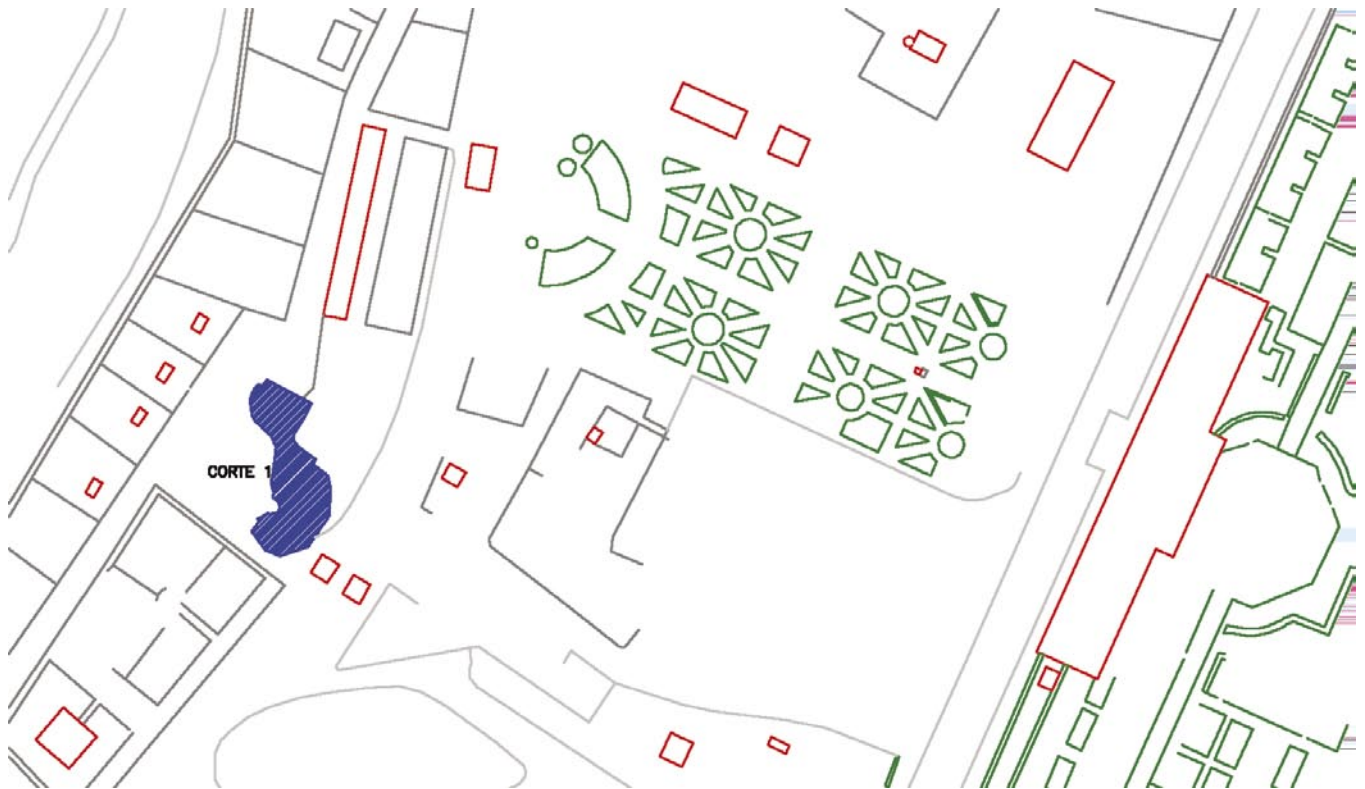
LÁM. II. Situación del área objeto de la Intervención

De este modo, quedaba establecido un único sondeo que se ajustó al diseño del estanque –de forma arriñonada– presentando unos límites irregulares, curvos, con una longitud máxima de 21, 25 m y una anchura máxima de 13,70 m (Lám. II). Diferenciamos dos cotas de inicio de los trabajos por la presencia de un acusado buzamiento de los estratos, Noroeste-Sureste, en el lugar de actuación, 97,13 y 95,22 m.s.n.m.; alcanzando en el punto más bajo del sondeo, en el interior del pozo negro U.E. 125, la cota de 92,20 m.s.n.m.

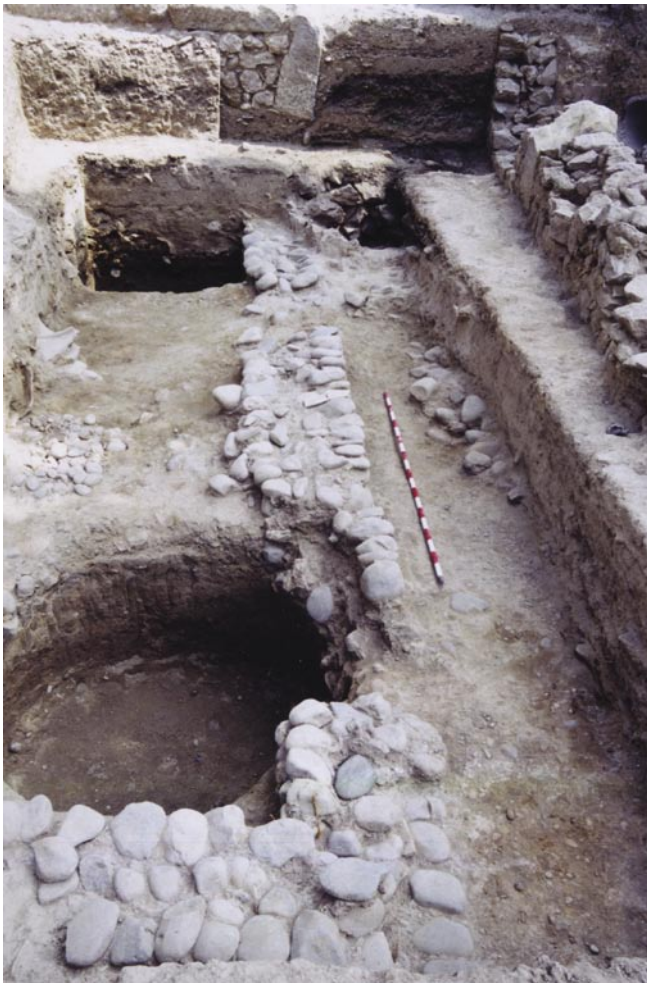
FIG. 1. Vista general del Espacio 1 de la Fase 3 (emiral) en la que se aprecia parte del pavimento de cantos rodados U.E. 240

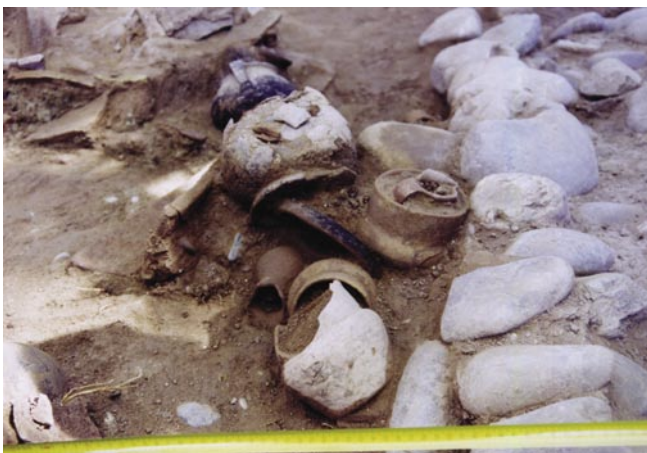
FIG. 2. Detalle de algunas piezas del suelo de ocupación U.E. 169

Sobre el pavimento U.E. 240 ha sido documentado un suelo de ocupación, U.E. 169, del que debemos destacar el buen estado de conservación de las piezas, entre las que se encuentran una tinaja con decoración de cordones digitados, una jarra con borde trilobulado, varias ollas, una sartén, etc¹² (Fig. 2).
