ANUARIO
ARQUEOLÓGICO
DE ANDALUCÍA
2003

III
ACTIVIDADES
DE URGENCIA

ANUARIO ARQUEOLÓGICO DE ANDALUCÍA 2003
III. ACTIVIDADES DE URGENCIA
INFORMES Y MEMORIAS
VOLUMEN 1

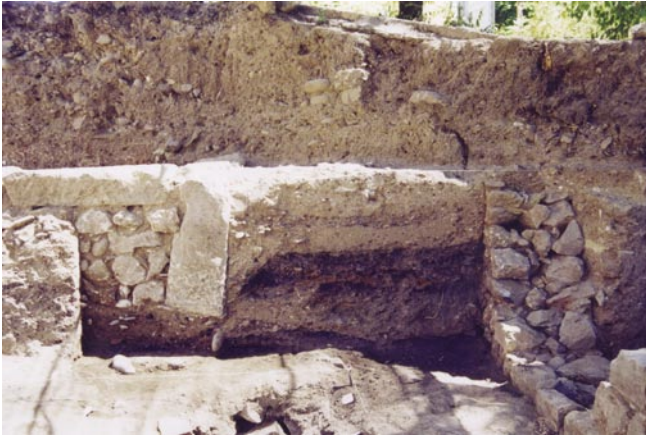
FIG. 3. Detalle del perfil norte en el que se aprecia los niveles de escoria de hierro (UU.EE. 123 y 155) asociados a la fase de uso de la estructura U.E. 43, a la derecha (Fase 7, emiral). A la izquierda estructura U.E. 12 de cronología califal

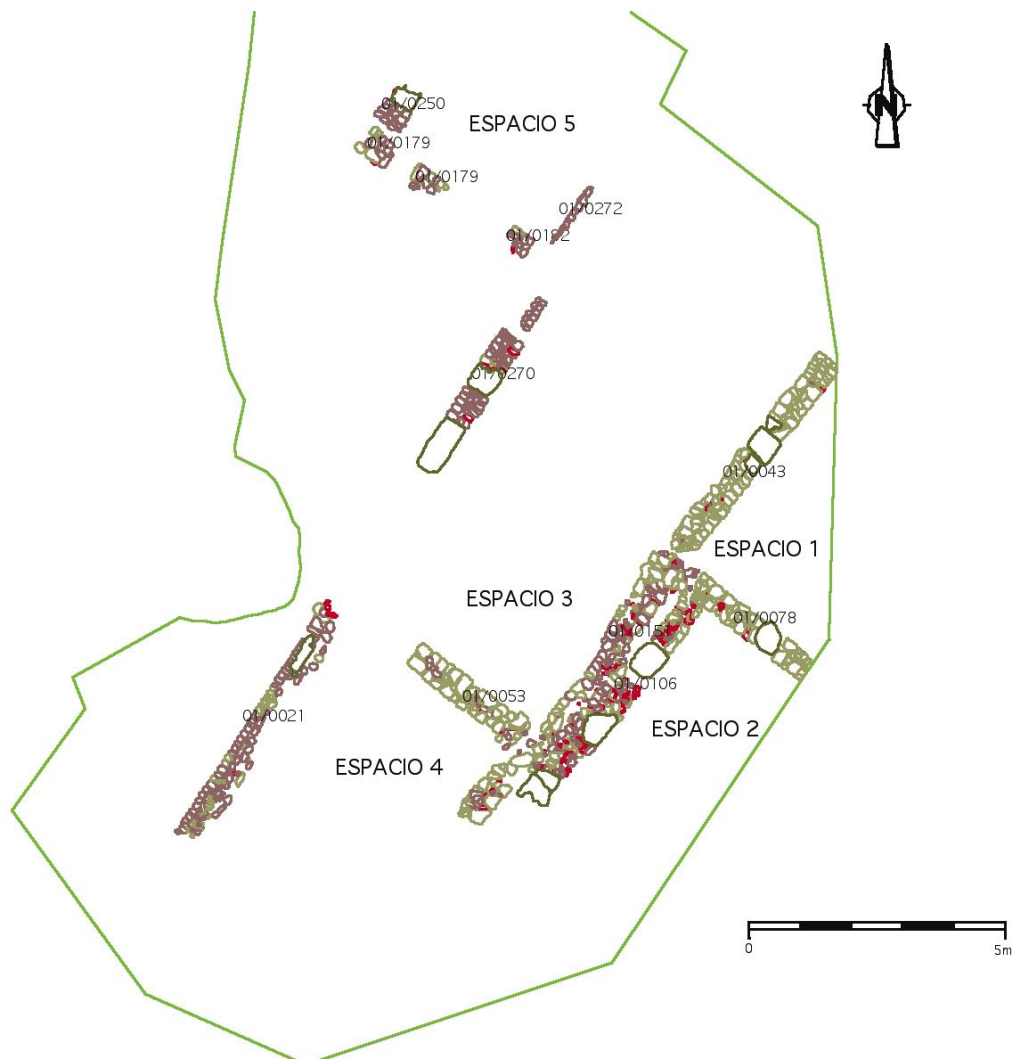
LÁM. III. Plano de la Fase 9, emiral

Las estructuras descritas hasta ahora nos permiten diferenciar varios espacios que, en la mayoría de los casos y atendiendo a las características constructivas de esta fase -que responden principalmente a la necesidad de mantener en pie las estructuras del segundo momento constructivo de época emiral-, coinciden con los espacios definidos en la fase 6. Así podemos observar la continuidad de todos los Espacios (Lám. III):

- Espacio 1, definido por los muros UU.EE. 43 y 78;

- Espacio 2, ahora delimitado al NO por el muro U.E. 106 y al NE por el U.E.78;

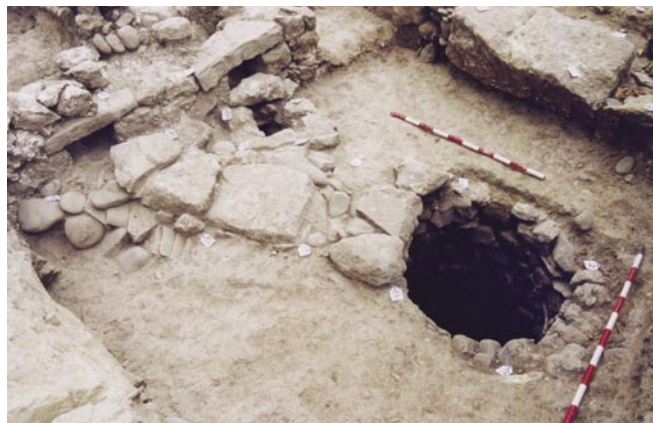
FIG. 4. Estructuras de saneamiento en el espacio 2 de las Fases 11 y 12 (califales)

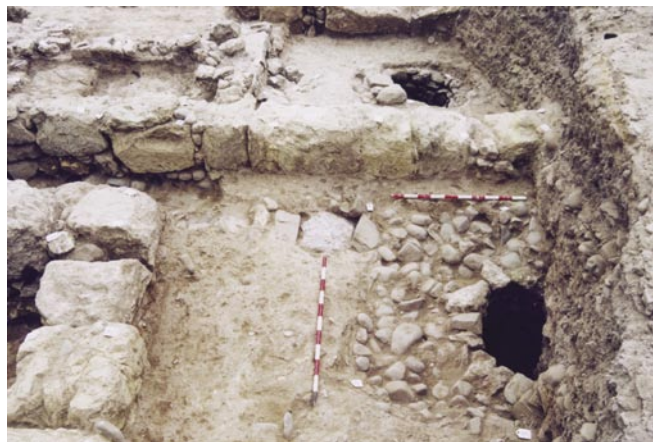
FIG. 5. Vista de los pozos negros documentados que ocupan los espacios 2 y 13 de la Fase 12 (califal)

Finalmente, debemos destacar la construcción del pozo negro UU.EE. 130 y 132 (Fig. 5) cuya zanja de construcción (U.E. 129) cortó la canalización preexistente U.E. 128, la cual quedó anulada.

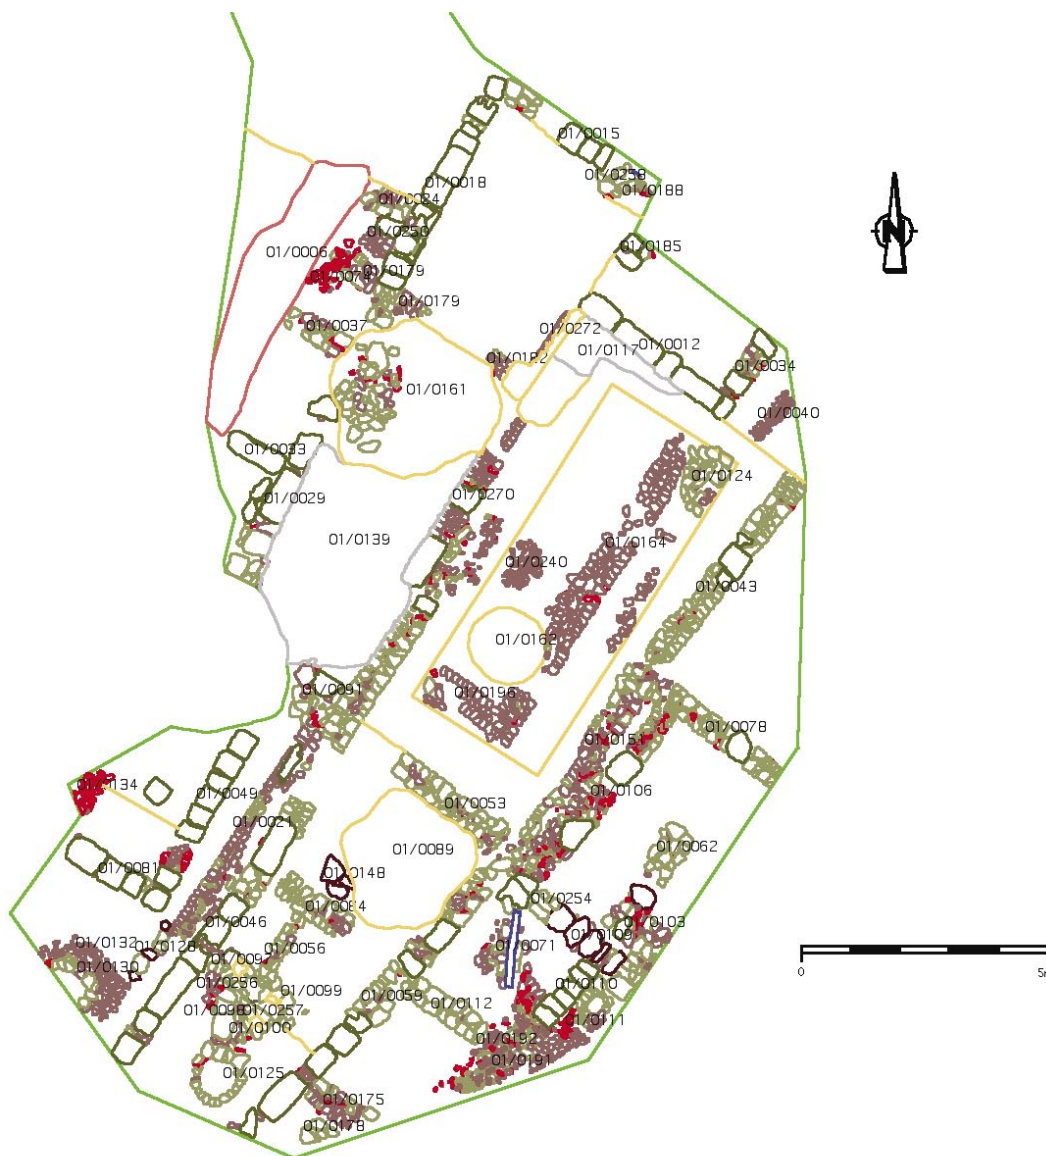
LÁM. V. Plano general de las estructuras documentadas en el Sondaje 1

Los objetivos de investigación previstos en el correspondiente Proyecto de Intervención Arqueológica de Urgencia han sido cubiertos satisfactoriamente, de tal forma que se ha podido corroborar la secuencia estratigráfica obtenida en la Campaña de Excavación en el Zoológico Municipal de 1994, cuyos Cortes 2 y 3 se ubicaron en una zona cercana, al Noroeste del Recinto de los Hipopótamos (Lám. V).

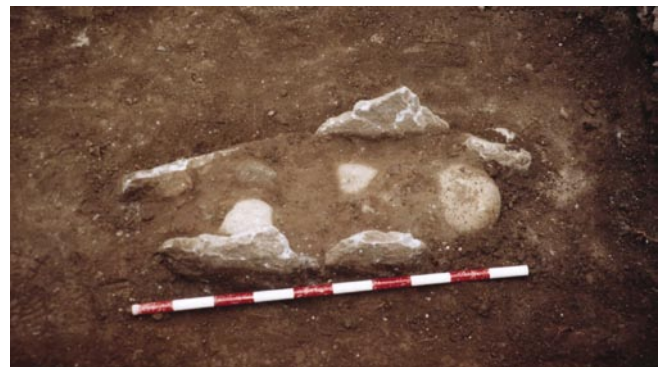
LÁM. 2. Detalle de los CEF-001.

La tumba se encuentra colmatada por la UEN-0004, una tierra de matriz limo arcillosa de coloración marrón oscura , con la presencia de algunos restos humanos muy fragmentados y placas de pizarra que sin duda debieron de formar parte del sistema de cubrición de las tumbas que conformarían parte de la necrópolis, están en posición secundaria y descontextualizados. (Lamina 2)

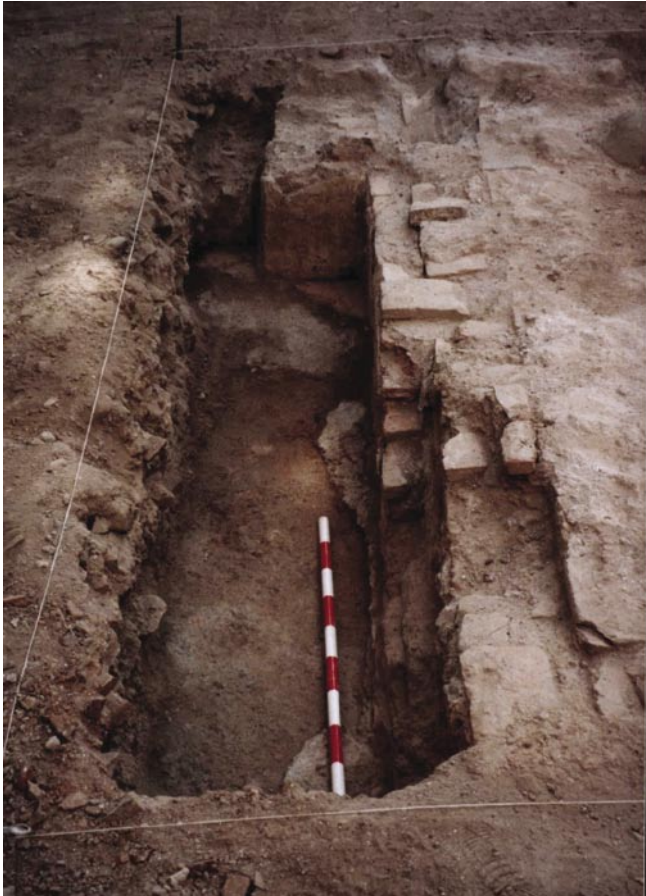
LÁM. 3. Detalle de las estructuras contemporáneas.Fase 1.

A esta fase se adscriben los restos pertenecientes a la cimentación de un muro perteneciente a un edificio (E- 002) . Este nivel de ocupación se asienta sobre un estrato de tierra, de matriz limo-arcillosa y de color marrón oscura (UEN-0004), contiene cerámica moderna y contemporánea (mesa, almacenaje y usos múltiples), algunos restos de cerámica medieval y algunos elementos de alfar. Entre los restos de cerámica moderna encontrada, hay que destacar el hallazgo de una pieza de barro cocido perteneciente a una vasija de cocina (serie marmita) , se trata de una forma cerrada con un cuello recto cilíndrico, moldurado levemente al exterior, con labio redondeado. Muestra dos asas, opuestas y simétricas respecto de su eje central, con un gran cuerpo esférico y base ligeramente conversa. El vidriado melado recubre todo el interior y parte de la zona superior externa de la vasija. (Lamina 3).

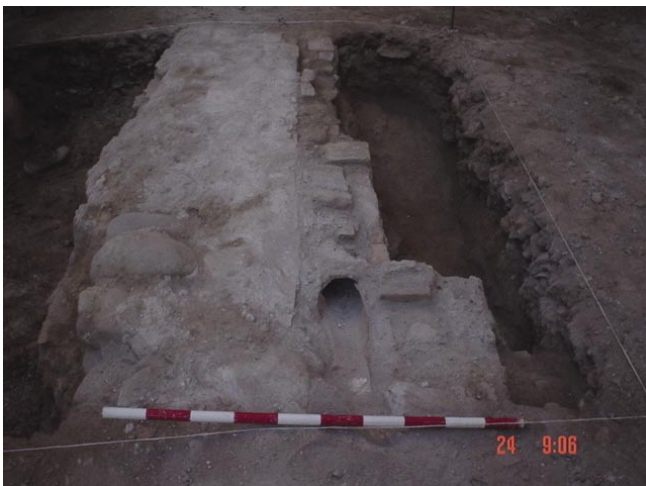
LÁM. 4. Detalle de las estructuras contemporáneas.Fase 2.

Adosado al muro de la fase anteriormente descrita se encuentra una atarjea (E-003), la caja del canal de la atarjea esta hecha de ladrillos, dispuestos a soga con una cubierta adintelada de ladrillos. En su interior, se encontraba diferentes atadores de barro cocido.

La vinculación de la atarjea con los restos de la vivienda de época contemporánea no ha podido ser establecida.(Lamina 4).

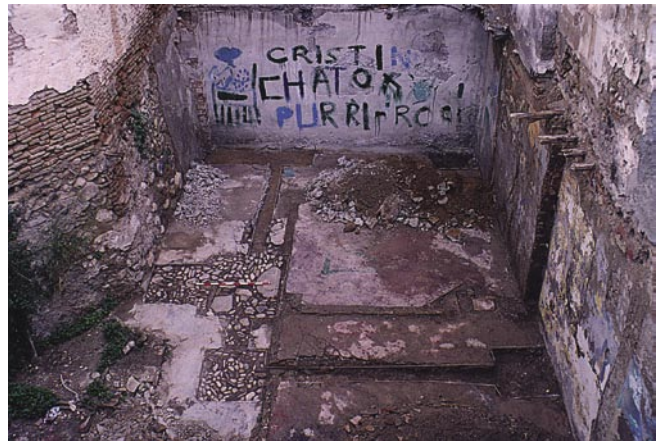
LÁM. I. Vista general del empedrado bajo la solería.

Se trata de un pavimento convencional de zona exterior, a base de cantos de distintos tamaños trabados con tierra y con asiento de mortero de cal grosero. Se han documentado 1,6 m². Es probable que este pavimento ocupara la mayor parte de la superficie del patio actual y fuera destruido en la fase 0 (existen referencias en las escrituras de la casa de la existencia del patio a principios del siglo XX).

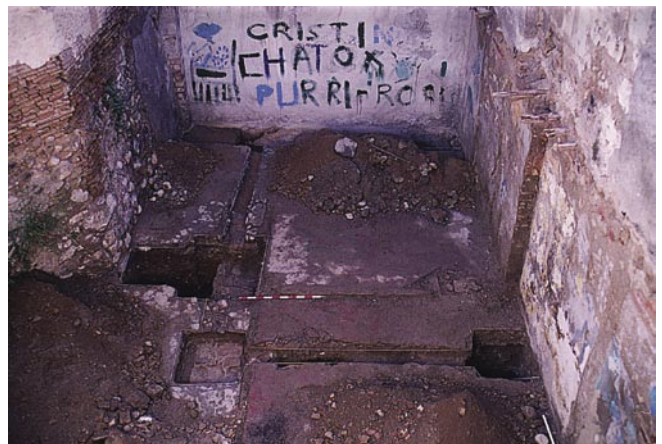
LÁM. II. Vista general final con el muro de ladrillos.

La F2 corresponde al muro de ladrillo de las zapatas 1 y 4, con una longitud de 2,00 m, una anchura de 0,57 m y una altura visible de 0,7 m. Está construido con ladrillo en hiladas horizontales con algunos cantos y tongadas de mortero de cal grosero. Mantiene una alineación este-oeste que hace suponer una longitud más grande de la que se ha observado (*Lám. II*).

Por su traza y dimensiones parece corresponder a un elemento estructural de una vivienda anterior de la que no se tiene más información, o bien a un distinto desarrollo espacial de la existente.

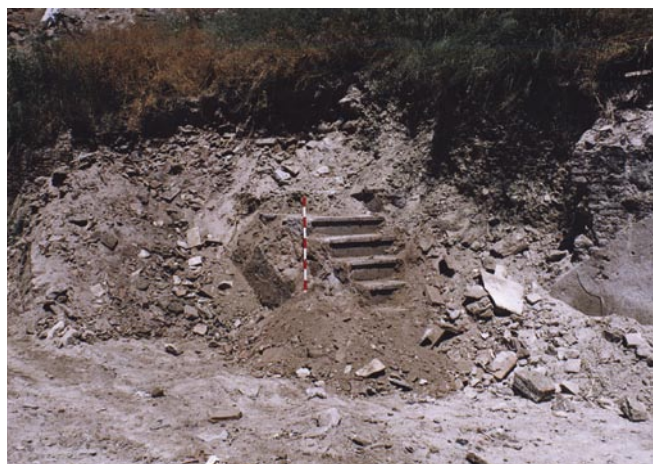
LÁM. I. Escaleras de piedra aparecidas durante el seguimiento.

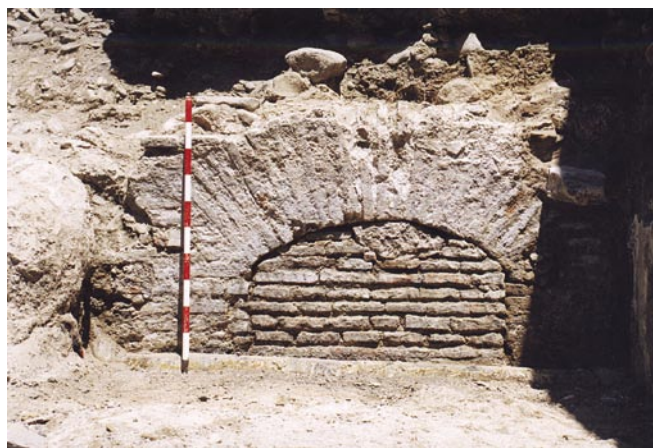
LÁM. II. Arco cegado bajo el muro emergente.

Tras la limpieza de la parte superior del arco se procedió a la retirada del murete delantero, comprobándose entonces las dimensiones reales del arco y la existencia de un muro de cerramiento del hueco .

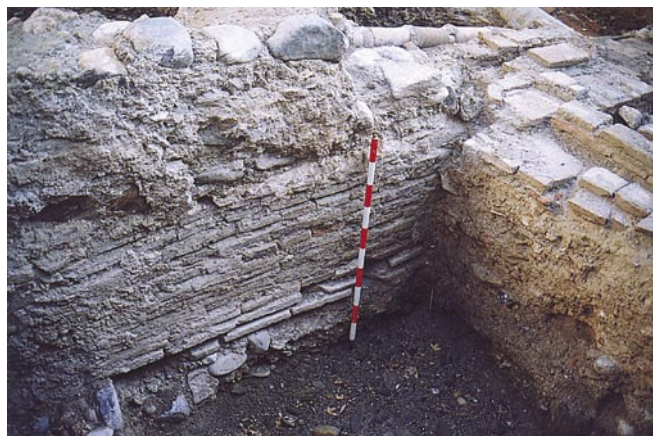
LÁM. III. Muro (M7) de ladrillo y tapial.

M.7.: Muro de fábrica de ladrillo y tapial situado bajo el M.2. Por su factura podría ser el más antiguo de los elementos reconocidos. Asienta sobre niveles de relleno a cota del S.5. Define un ámbito longitudinal al corte probablemente relacionado con el S.5. y otros elementos desconocidos. Bien podría tratarse de un contexto doméstico anterior, y casi totalmente desaparecido (*Lám. III*).

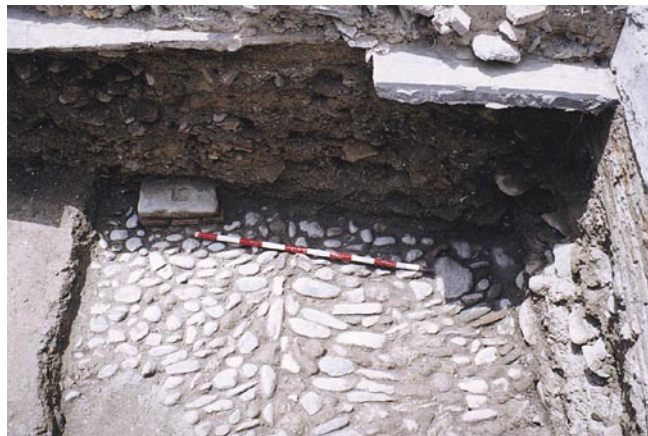
LÁM. IV. Empedrado (S5) en el sector SW.

S.5. Pavimento a base de pequeños cantos trabados con tierra (*Lám. IV*). Configura un espacio desconocido, relacionado con el M.7.

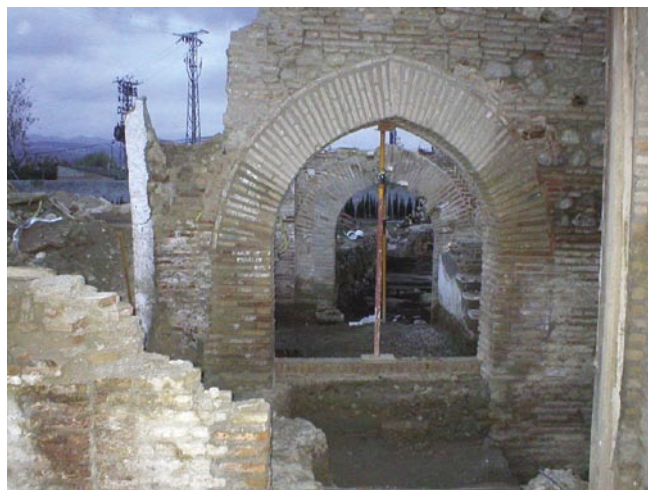
LAM. 1. Detalle del arco 2, tras la limpieza.

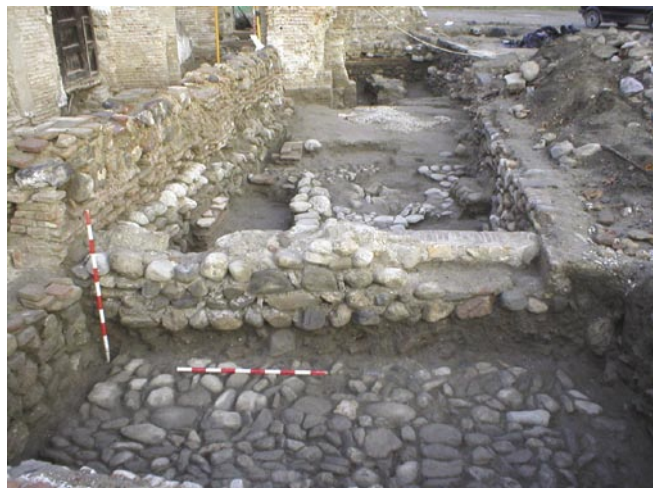
LAM. 3. Detalle sondeo 5.

Este relleno amortiza varias estructuras. En primer un gran pavimento empedrado que ocupa toda la mitad S de sondeo. A diferencia de los anteriormente documentados éste está cons-

truido con grandes bolos de piedra dispuestos sin concepción decorativa. Se encuentra perfectamente conservado en el sector A, mientras que en el B, aunque en buenas condiciones, sí presenta algunas alteraciones. La principal de ellas es el levantamiento del mismo en la anterior intervención en la cata que se realizó pegada al exterior del muro E de la sala 1. Es precisamente en este punto donde se puede apreciar en la sección resultante de este muro, las estructuras precedentes quedan amortizadas por la construcción del cortijo. Así los pilares de ladrillo que ya se había localizado en el sondeo 1, en el extremo E de los dos muros de tapial, se aprecian con total claridad. Estos se asientan sobre pavimento de cal grasa que se corresponde con el documentado en el interior del sondeo 1. El empedrado se interrumpe ante un muro de tapia (S5E5), orientado de este a O, con un remate de ladrillo que indica la transición hacia lo que sería un espacio cerrado ya que a partir de él se desarrolla un pavimento de mortero de cal grasa (S5E6), bastante bien conservado que llega hasta el límite del sondeo, donde se encuentra perfectamente rematado. Sin embargo, la ruptura de la secuencia por un muro del cortijo nos impide resolver su articulación con los restos que aparecen en el siguiente sondeo.

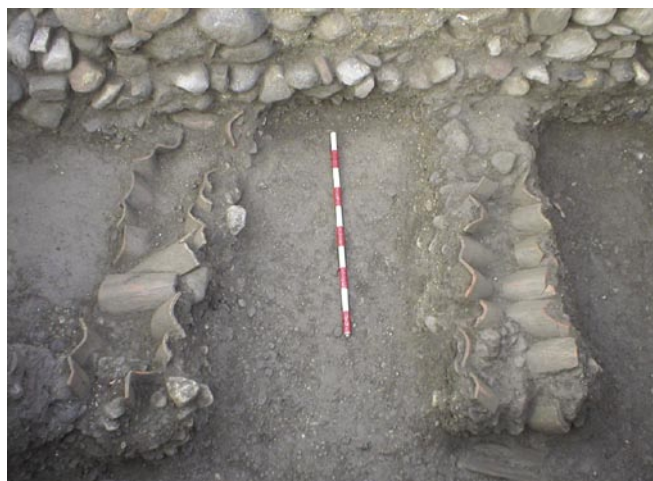
Foto 4: detalle de las sepulturas

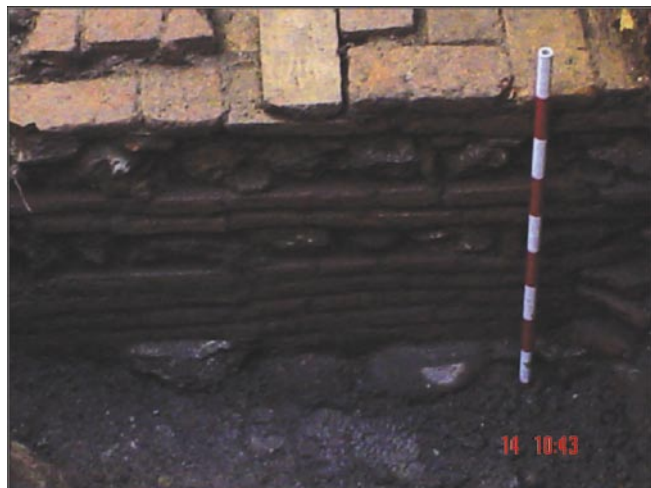
LÁM. I. Detalle de la cimentación y el alzado de la E-005.

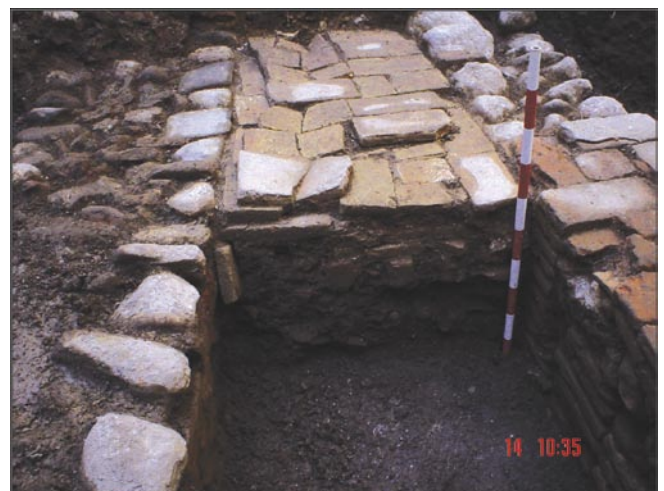
LÁM. II. Detalle de la red hidráulica (CE-04) del sector 01 del área 22-09-69.

En la mayor parte de este sector excavado se evidencia un espacio de 5 x 3,50 m. ocupado por dos grandes tinajas (E-001 y E-007) y tres atarjeas en forma de "U" (E-002-015-018), con base, laterales y cubierta de ladrillo, que conformarían la red de hidráulica (CE-04) junto con la canalización de atanores y cubierta de ladrillos a doble vertiente (E-003).

Además, asociado a este complejo se localiza la base de una pileta conectada con la tinaja (E-001) a través de la atarjea (E-015) que emplea como material constructivo el ladrillo y el mortero de cal grasa. Para amortizar las estructuras existentes, aprovechando el discurrir paralelo de los muros E-005 y E-009, insertan entre ambos la E-008. Esta estructura se adapta perfectamente al espacio existente entre los dos muros que, primeramente, será relleno con tierra hasta llegar a la altura deseada para instalar lo que parece ser la base de una pileta.

Esta estructura (E-008) se compone de hasta tres hiladas de ladrillos de color amarillo de diferentes tamaños y una débil cimentación también de ladrillos de barro cocido. Sobre esta estructura descansa la E-015, que se corresponde con un atañor de barro cocido protegido con ladrillos dispuestos a dos aguas y abundante cal grasa. Éste funcionaría como entrada de agua hacia la pileta.

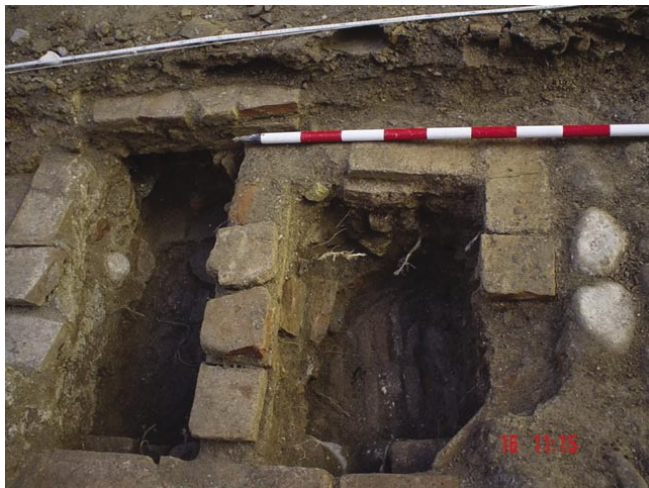
LAM 2. Detalle de la pileta (E-023) del periodo contemporáneo.

La pileta de decantación de líquidos, E-023, está construida de ladrillos de barro, se presenta con dos senos, uno de ellos conserva parte del revestimiento en una de sus paredes, mortero de cal y arena. A esta estructura se le asocia otra estructura de ladrillos, E-011, que estaría en relación con los trabajos de decantación. (Lamina 2).

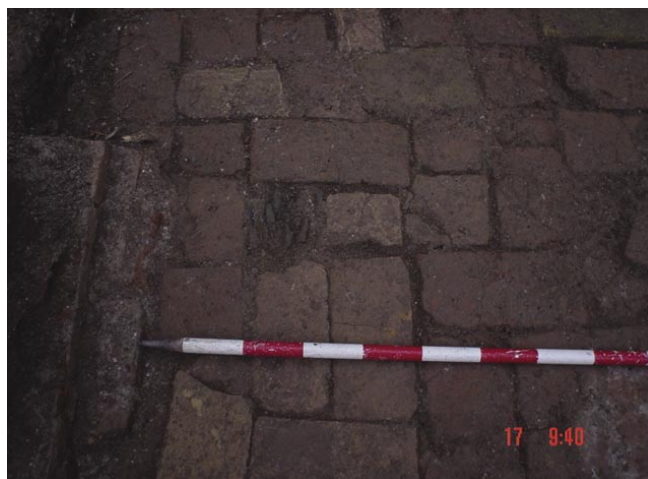
LAM. 3. Detalle del suelo del periodo moderno.

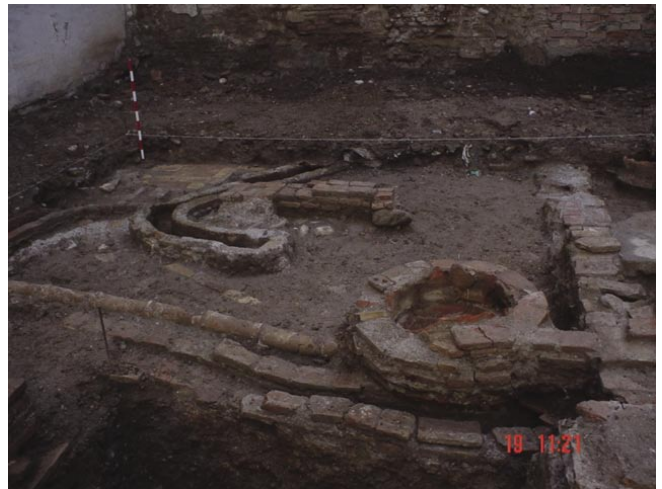
LAM. 4. Vista general de la red de saneamiento y de la red hidráulica.

Igualmente se documenta la red de saneamiento (CE-06), compuesta por dos atarjeas (E-015 y E-024). La E-015, en su recorrido se bifurca en dos ramales, está construida con base y laterales de ladrillos y revestidas con mortero de cemento y arena, en algunos tramos de su recorrido presenta forma semicircular. Asociado a esta atarjea se documenta un registro de entrada (E-009). La segunda atarjea (E-024), recorre el sector en dirección Este – Oeste, hacia la calle, conectando con la red de saneamiento general, está construida con los mismos materiales que la descrita anteriormente.

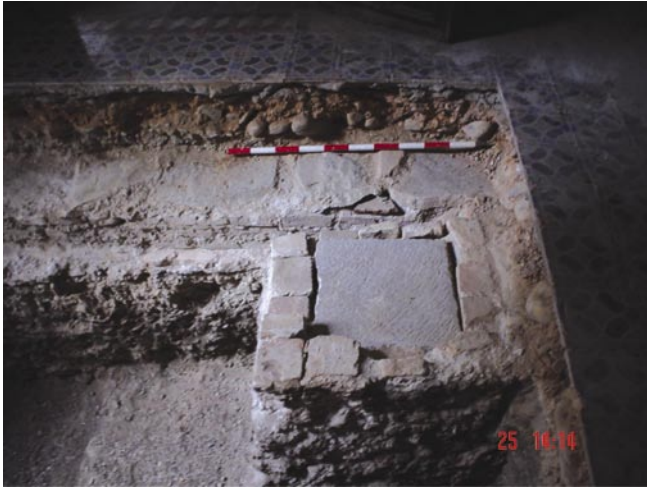
LAM. 1. Vista de la base del pilar (E-003) sector 1 Area 12-83-62

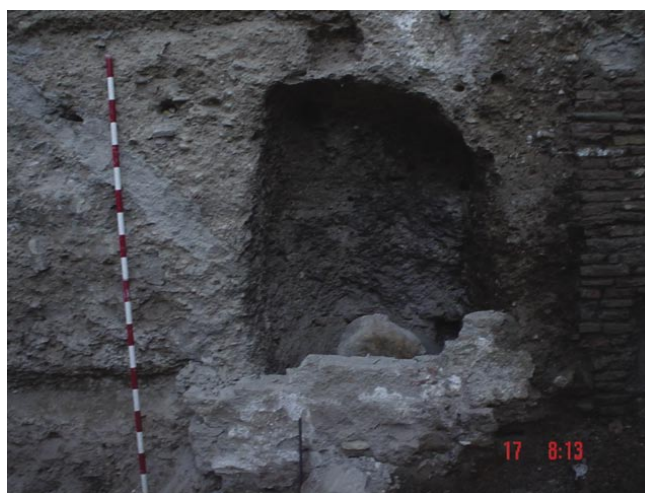
LAM. 3. Detalle del "Covarron".

cuatro hiladas del muro de tapia de 0,70 m. de altura. En su extremo meridional se conservan hasta la sexta hilada (Lam. 7) (Fig. 1). En algunas zonas se observaron por un lado las improntas de vigas de unos 0,25 m (UEM-0011 y 0012), pertenecientes a alguna estructura de la vivienda que se le adosa, o bien de alguna reforma aislada y por otro huecos alargados destinados a alojar algún forjado (UEM- 0013 y 0023). En la base, y coincidiendo en parte con el perfil N del corte se limpia la muralla de los restos de construcción conservados de la antigua vivienda (E- 006), se localiza un covarrón excavado en la muralla (UEM-0008) (Lam. 3), bien pudiera tratarse de un hogar o una hornacina, presen-

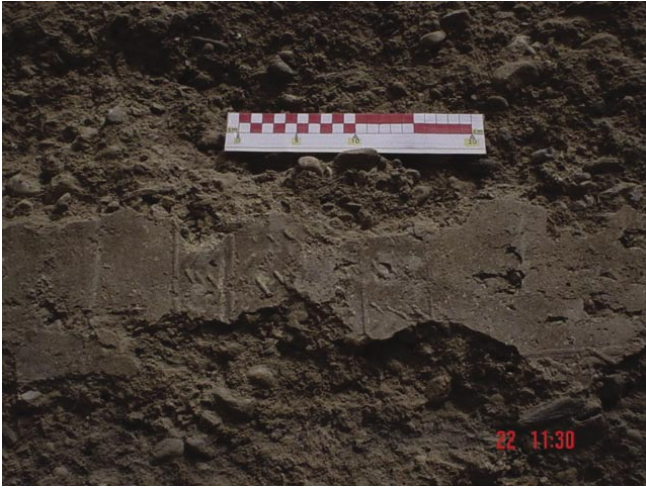
LAM. 4. Detalle del enfoscado que conserva en su superficie la impronta de los tablonos.

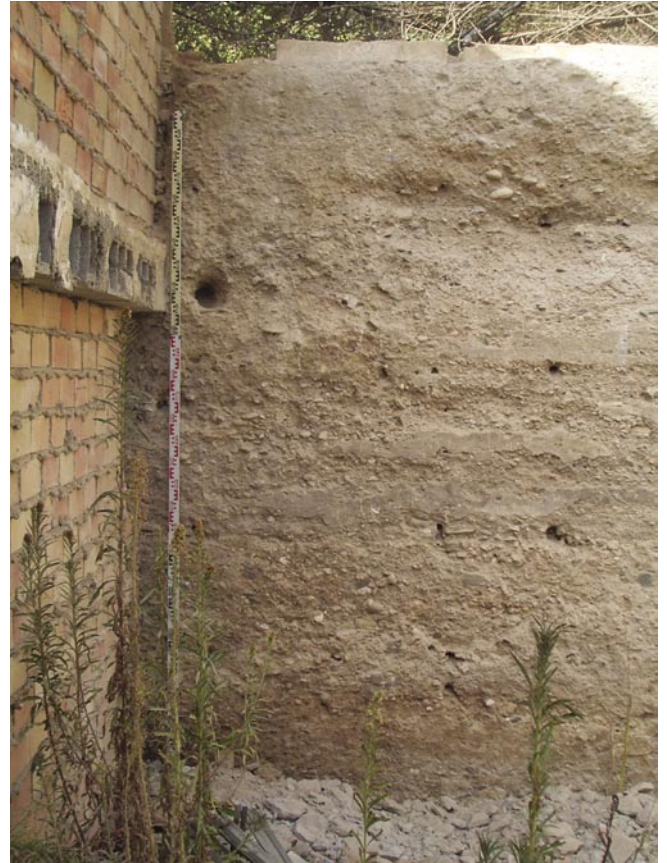
LAM. 6. Alzado de la muralla.

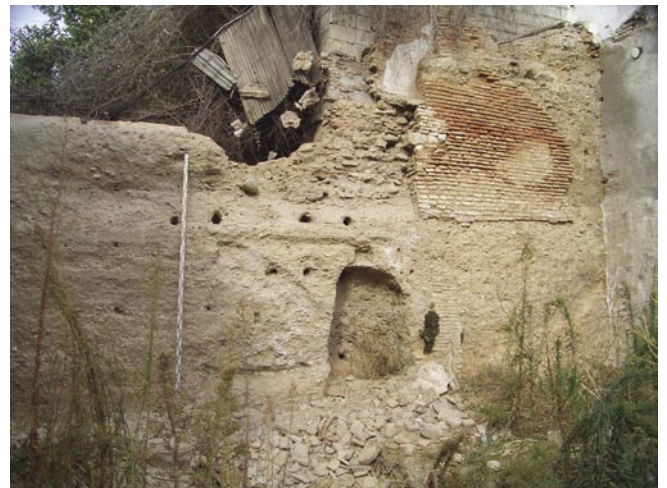
LAM. 7. Vista general del lienzo de muralla.

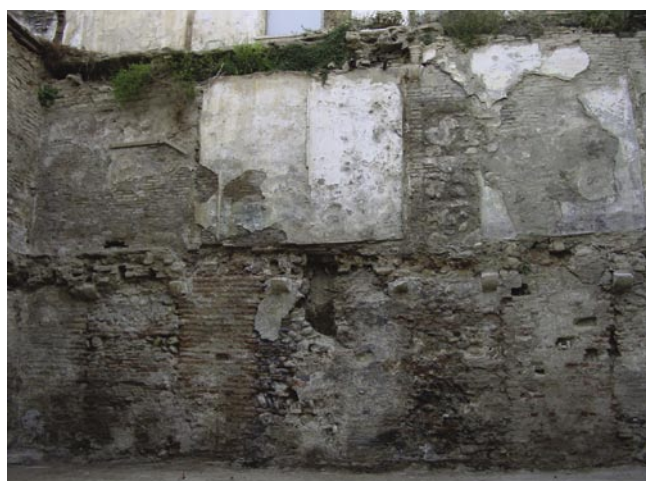
LAM. 2. Vista general después de la limpieza. Muro moderno.

determinar su carácter murario a través del análisis realizado en sus técnicas constructivas y por las dimensiones de su grosor una vez realizada su limpieza. (Lamina 2).

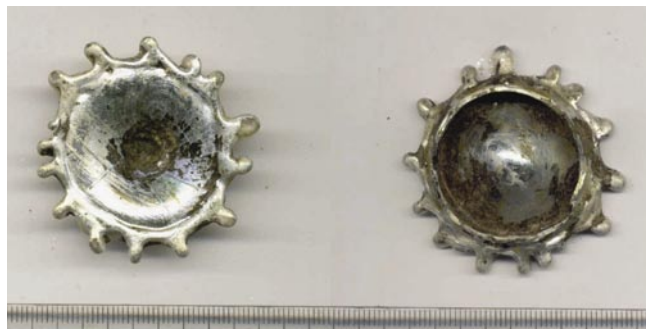
LAM. 4. Material vítreo nazarita recuperado en las fosas.

Como vemos las piezas tienen alteraciones que son de tipo deposicional, debido fundamentalmente a las condiciones en el subsuelo, presentando un avanzado proceso de desvitrificación, visible en las excamaciones e irisaciones que presentan en su superficie. Esto ha dificultado identificar el color original y determinar su pasta. En lo que se refiere a las formas son difíciles de identificar, posiblemente serían parte de botellitas o ampollas o jarritas. Por su terminación y características debieron de ser de uso común y dedicadas al servicio de mesa.⁵

En las fosas sépticas han aparecido varios fragmentos de vidrio. En un primer lugar hay que destacar la importancia de estos hallazgos, ya que el vidrio es un material muy vulnerable y suele descomponerse en ambientes muy húmedos. A la vez estos fragmentos pueden reutilizarse y refundirse. Estos dos factores explicarían la escasez de piezas y fragmentos que suelen encontrarse en contextos arqueológicos.

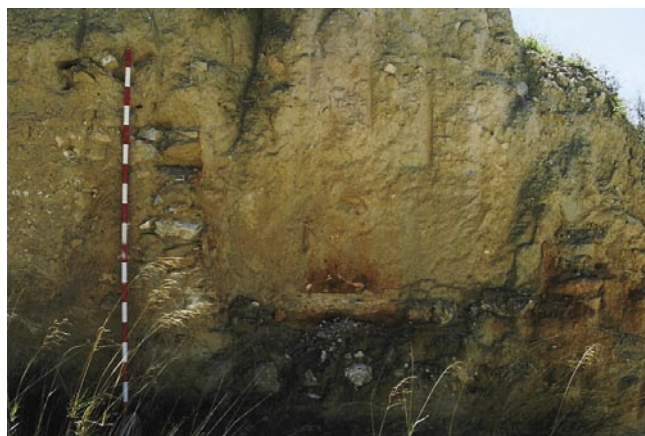
FOTO 4. Estructuras rotas por taludes calles.

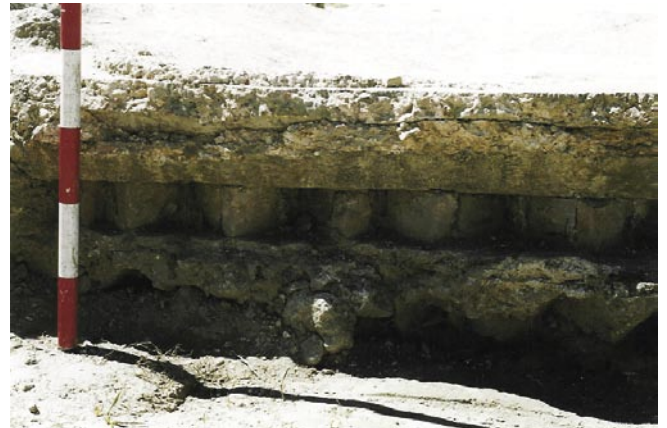
FOTO 3. Detalle suelo opus.

Las estructuras documentadas en los sondeos 5, 6 y 16, (superficie de prensa con un pie de prensa a base de opus spicatum y opus signinum, los dos depósitos,...), aunque aparecen de forma incompleta, son lo suficientemente testimoniales como para poder afirmar su pertenencia a un centro de producción de aceite o vino.

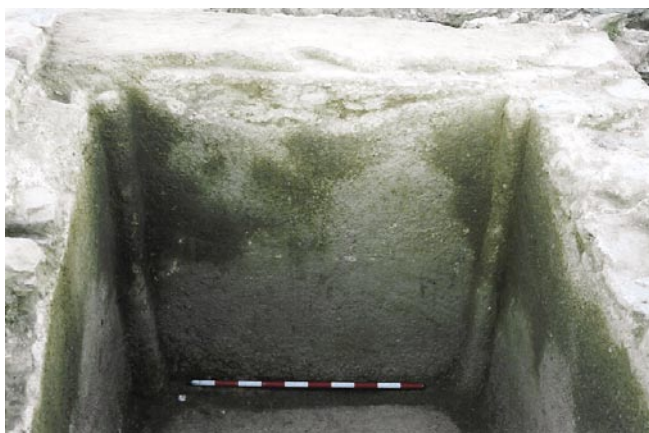
FOTO 2. Detalle piscina.

La **E2**, se trata de un muro lateral que separa dos espacios, el suelo de ladrillos, **E1**, y la piscina del sondeo 16 (**Complejo Estructural 1**). Este muro presenta unas dimensiones de 1,50

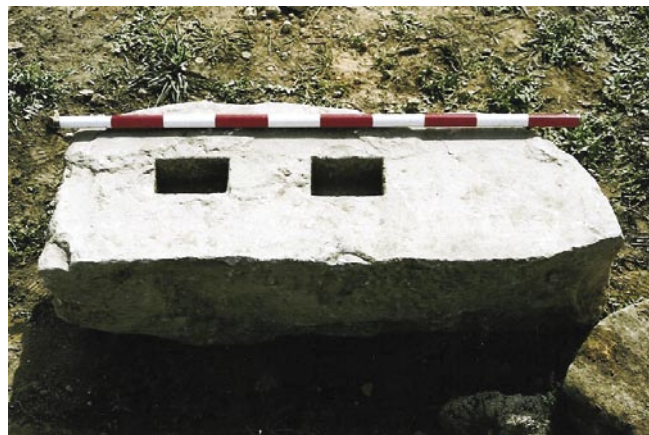
FOTO 5. Pie de árboles.

Las estructuras de época romana documentadas, así como algunos elementos (pie de árboles), (Foto 5) nos indican que nos encontramos ante una *Villa* probablemente dedicada a la producción de aceite o vino (difícil de precisar ya que las prensas de aceite y vino son prácticamente idénticas y con los datos que tenemos hasta al momento no nos permiten afirmar si los restos excavados pertenecen a la extracción de aceite o vino. No se ha documentado ni restos de amurca, ni huesos de aceituna ni restos de molino, ni restos de dolia o tinajas).

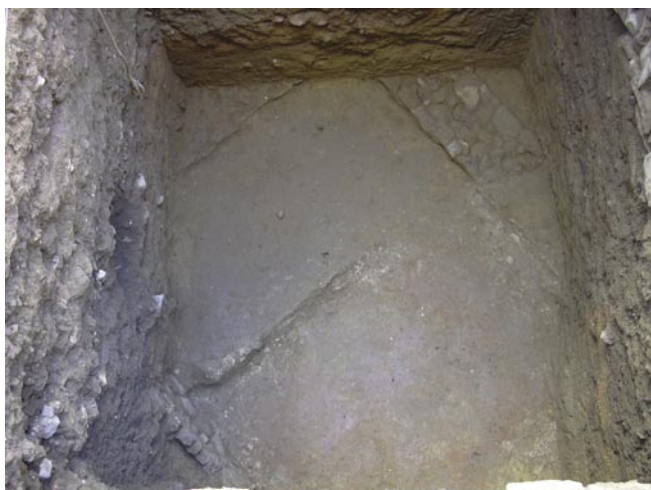
LÁM. I. Estructuras protohistóricas del Sondeo I.

central, este pavimento terminaba en una línea recta, conformando una unidad interfacial negativa, donde debió de existir algún tipo de muro construido con materiales poco consistentes (tal vez tapial) que separaba dos estancias al norte y al sur del corte estratigráfico. El abandono de esta estancia se evidencia en dos unidades estratigráficas deposicionales, una de las cuales cubre el pavimento. Tras este corto periodo de abandono aparece una nueva fase de ocupación en esta zona del solar, correspondiente a los restos de un muro de pizarras y de un pavimento asociado a él, ambos muy deteriorados.

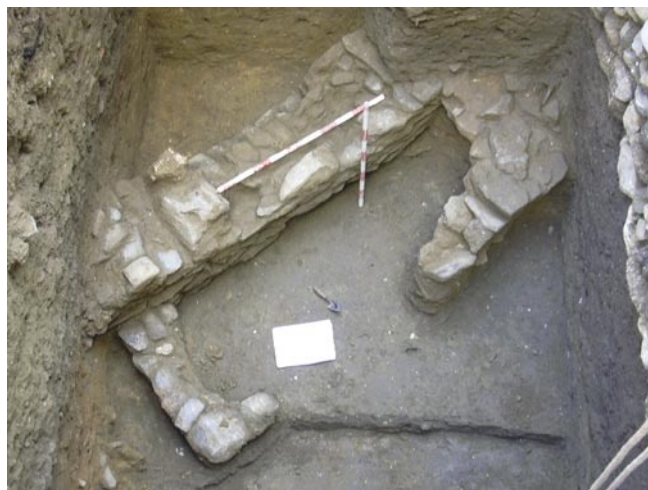
LÁM. II. Estructuras protohistóricas del Sondeo III.

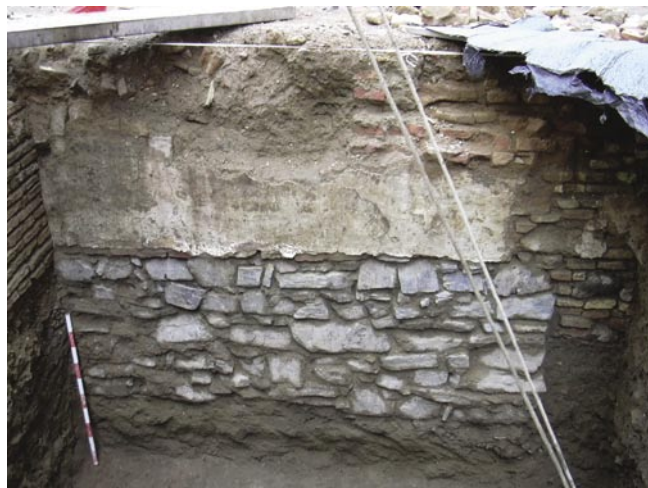
LÁM. III. Estructuras Modernas del Sondeo I.

Es esta la fase constructiva propiamente dicha de época Moderna. En el Sondeo I se registra en los perfiles sur y oeste la primera construcción de esta época, consistente en una gran fosa de vertidos, cuyo relleno estaba constituido por abundante material constructivo (ladrillos, tejas, enlucidos...), así como por fragmentos de cerámicas, malacofauna, restos óseos de origen animal y fragmentos de objetos metálicos. Más tarde se construiría una estructura que formaría parte de una vivienda propiamente dicha. Se trataba de un muro con cimientos de pizarras dispuestas en vertical, presentando su lado más ancho, y alzado de ladrillos macizos. Dicho muro conservaba grandes zonas enlucidas con cal, aunque sólo pudo documentarse la cara oeste del mismo, ya que la opuesta quedó fuera del sondeo. Para su construcción se excavó una fosa de cimentación sobre unidades estratigráficas de fases anteriores. En su relleno, formado por la UE 32, se hallaron cerámicas fechables entre los siglos XVI - XVII.

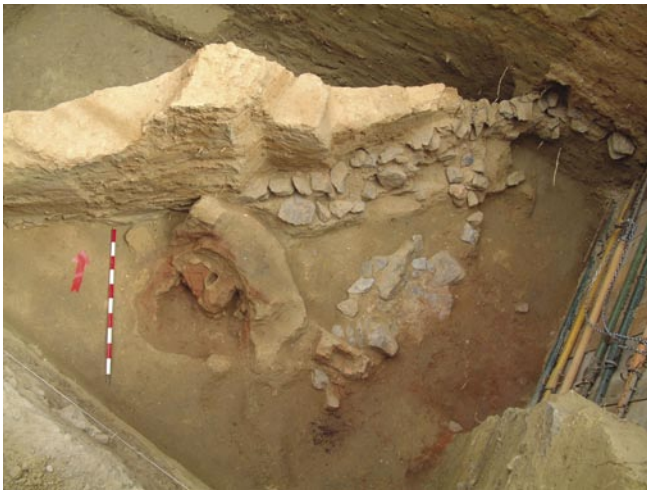
LÁM. 1. Detalle estancia horno. 2ª fase de ocupación.

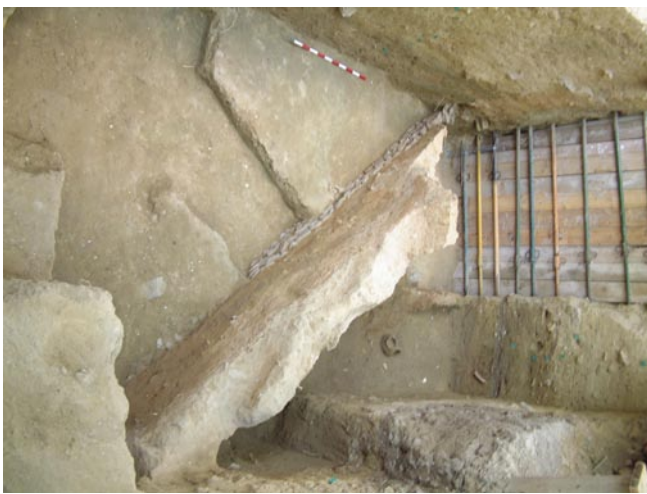
LÁM. 2. Vista general edificación turdetana. Corte 2.

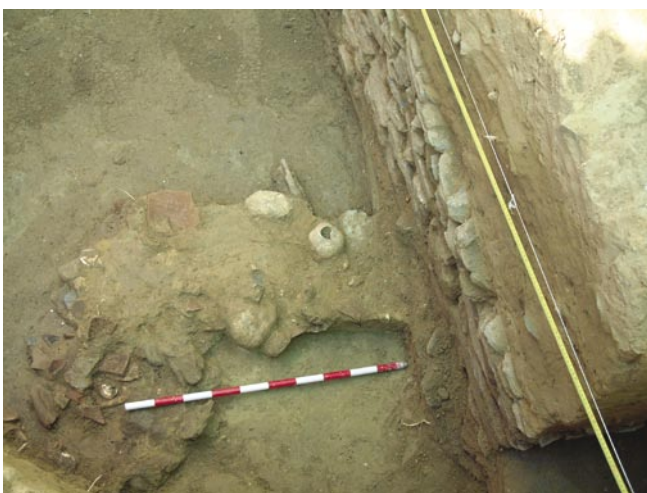
LÁM. 3. Detalle depósito ritual. 1ª fase de ocupación.

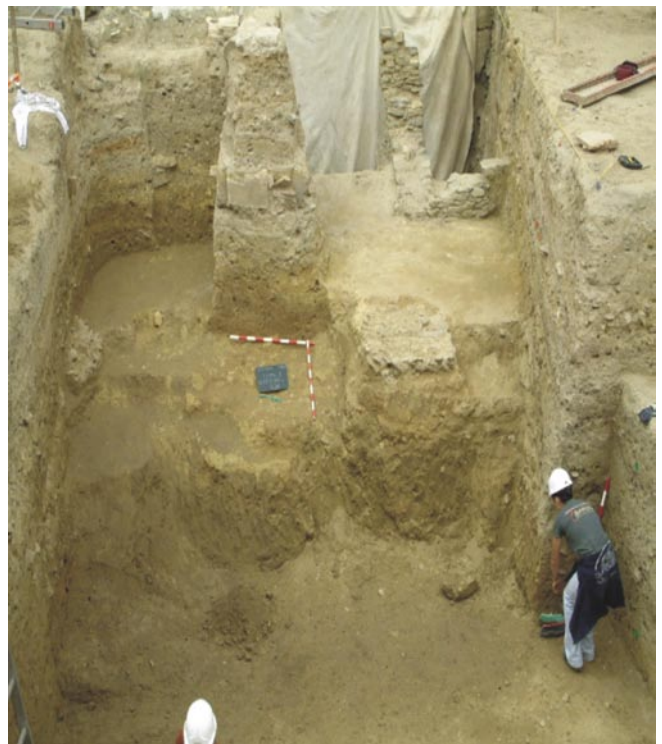
LÁM. 1. Estructuras Turdetanas en sector 9.

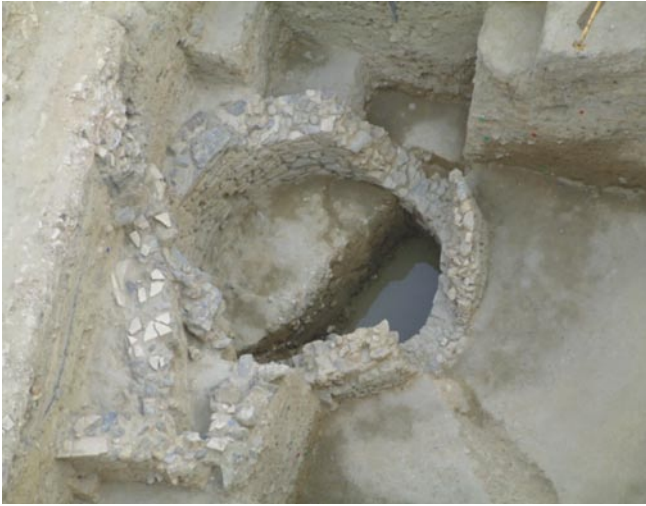
LÁM. 2. Mausoleo romano en sector 7

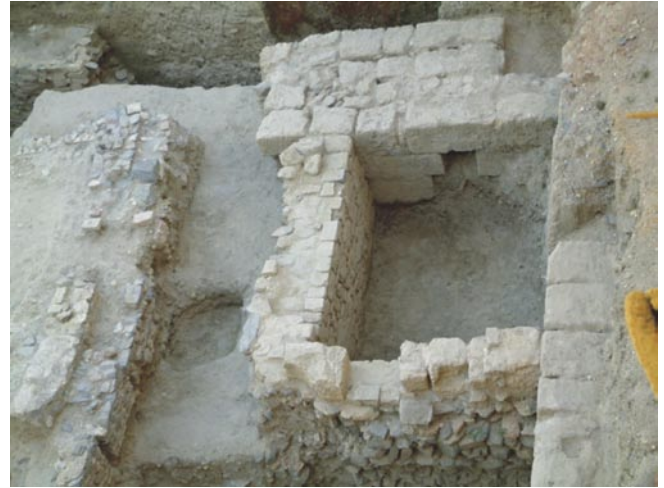
LÁM. 4. Edificación medieval. Sector 1-4

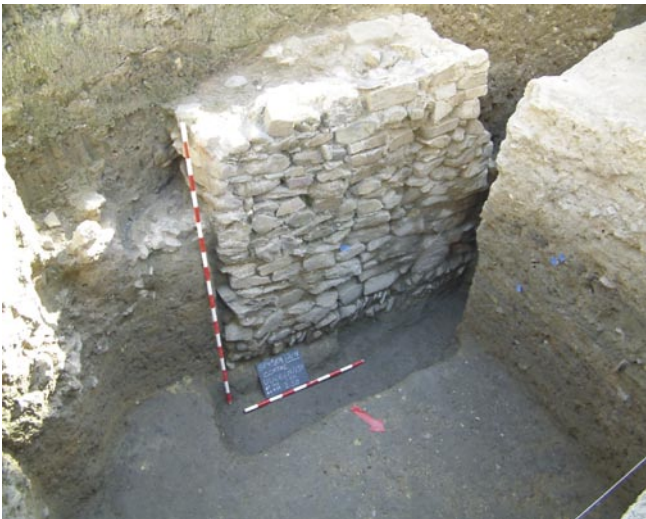
LÁM. 3. Muro romano en sector 2

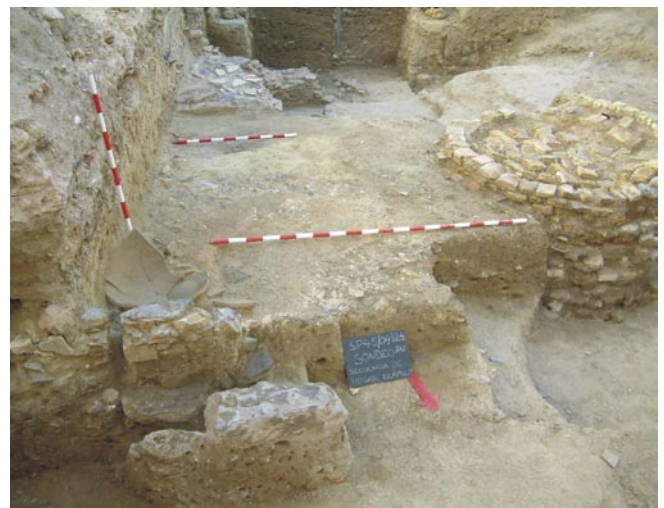
LÁM. 5. Vivienda musulmana Sector 7N

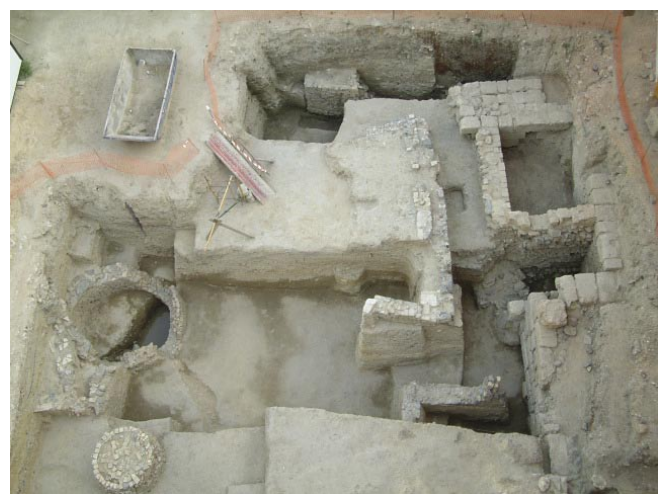
LÁM. 6. Vista general estructuras halladas en solar

En los 9 sectores abiertos (Fig. 2 y Lam 6) se alcanzó la cota de -4 m. de profundidad, logrando unas cotas máximas de profundidad de -5,60 m. en el interior de la estructura circular de cronología romana (UEM 7.46) del sector 7, a -4,20 m. a los pies de la estructura muraria romana (UEM 2.24) del sector 2 y a -4,38 m. a los pies de la estructura de sillares (UEM 1.18) del sector 1. En la práctica totalidad de los sondeos se ha completado la documentación de la secuencia estratigráfica afectada por la losa de cimentación del edificio cuya construcción estaba proyectada. En los sectores en que no se ha completado dicha documentación se ha debido a la presencia de unidades constructivas que no han sido levantadas, por razones de seguridad o por las propias necesidades de la intervención. En ninguno de los sectores se ha llegado a agotar el registro arqueológico, que alcanza una cota de -7.4 m. de acuerdo con los estudios geotécnicos.

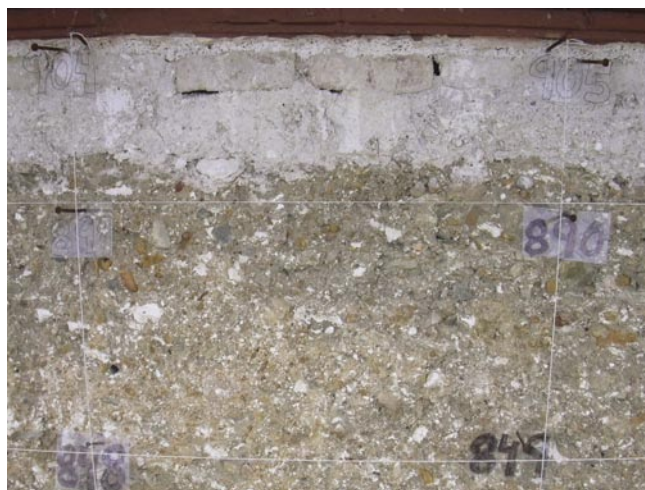
LAM. III. Detalle de los cajones de tapial en los Sectores 2 y 3.

En cuanto a la cronología que atribuimos a esta fase de la construcción de la iglesia de San Pedro, ésta se basa fundamentalmente en los restos cerámicos que pudieron extraerse de los tapiales de los sectores 2 y 3. Dentro del elenco de fragmentos cerámicos destacamos la abundancia de galbos decorados con cubierta vítrea transparente de tono melado, correspondientes en su mayoría a vajilla de mesa y cocina. Así mismo, también

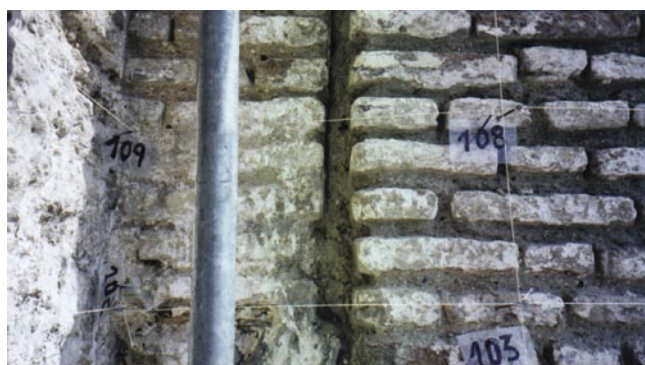
LAM. IV. Antiguo contrafuerte en el Sector 2.

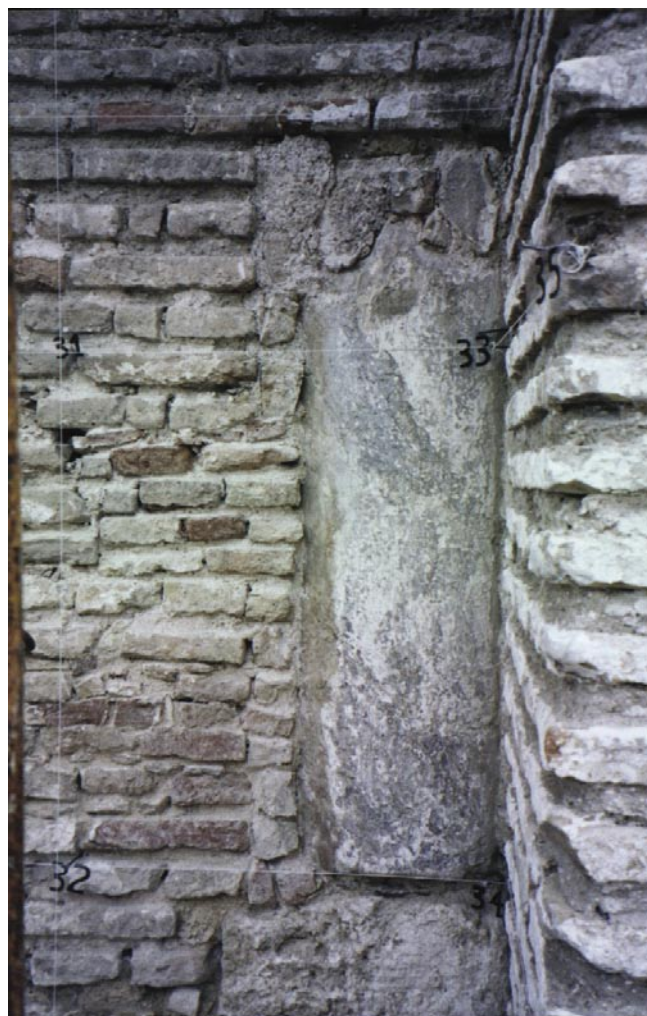
LAM. V. Fuste de columna monolítica integrada en el Sector 1.

Dentro del sistema constructivo del sector que nos ocupa quedan integrados algunos elementos entre los que destacamos parte del fuste de una columna romana (lámina V) reutilizada en la zona Este de la antesacristía. Es probable que su integración en estos muros respondiera a la intención de reforzar, a la par que decorar, la antigua esquina existente en esta zona antes de la construcción en momentos muy posteriores de la nueva sacristía y sus dependencias anejas. Así mismo, este fuste se apoya sobre un sillar de calcarenita, del que le separan pequeños ripios de pizarra. También de forma puntual se observan algunos sillarejos utilizados como refuerzo, como el ubicado en la zona de contacto entre la UE 1 y el contrafuerte UE 14, al que damos la identificación de UE 18, o el caso de la UE 38 que señala la esquina Oeste en la zona superior de la capilla.

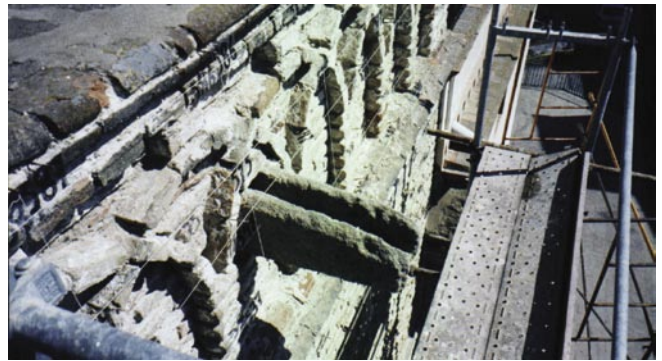
LAM. VI. Friso de arcos ojivales y desagüe tallado en piedra.

La cornisa de ladrillos moldurados sobre la que se apoya el antepecho que oculta la bóveda de la antesacristía (UE 35) también es un elemento a destacar, sobre todo porque sobre ella se sostiene el pretil decorado con arquillos ojivales entrecruzados (lámina VI), típicos del mudéjar castellano-leonés y toledano (LÓPEZ GUZMÁN, 2000). Inserto entre estos arcos se encuentra el canal de desagüe labrado en piedra (lámina VI), utilizado desde la construcción del Sector 1 para evacuación de las aguas pluviales acumuladas en el tejado que alberga la bóveda de la antesacristía.
