ANUARIO
ARQUEOLÓGICO
DE ANDALUCÍA
2003

III
ACTIVIDADES
DE URGENCIA

ANUARIO ARQUEOLÓGICO DE ANDALUCÍA 2003
III. ACTIVIDADES DE URGENCIA
INFORMES Y MEMORIAS
VOLUMEN 1

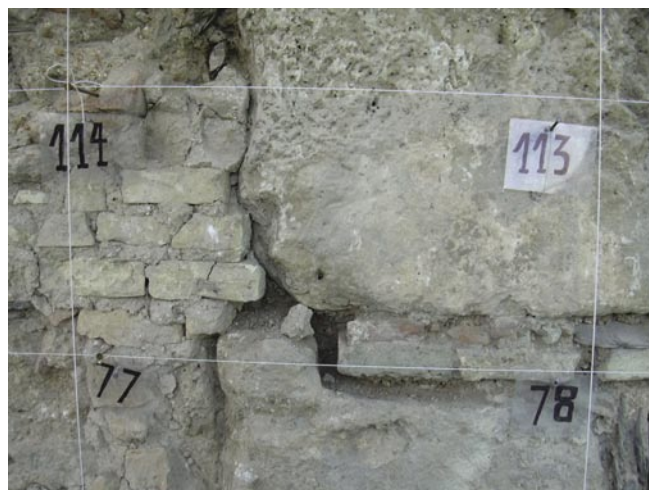
LAM. VII. Línea de sillares que marcan la antigua fachada en el Sector 3.

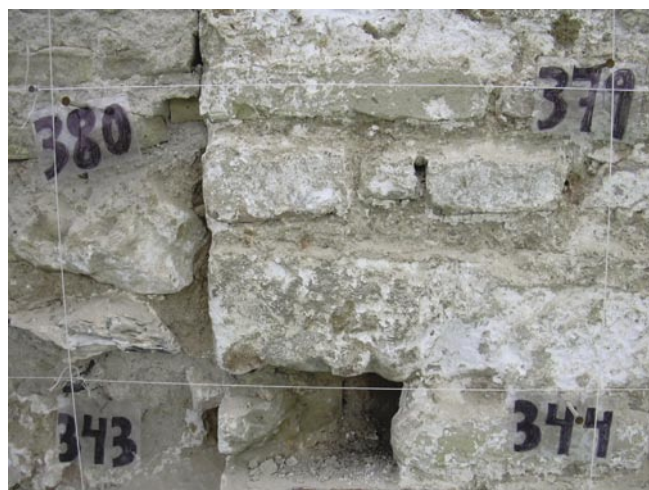
LAM. VIII. Mechinales oblicuos entre los Sectores 3 y 4.

- Insertos en el muro del Sector 3 se observan una serie de mechinales (lámina VIII) que no siguen la orientación perfectamente perpendicular a la orientación de las naves, como ocurre en la mayoría de los mechinales documentados, sino que presentan una orientación aproximadamente Nordeste-Suroeste, formando ángulo oblicuo con respecto al muro. Este mismo tipo de mechinal se puede observar en la esquina de la actual fachada oeste, respondiendo a la necesidad de ubicar en ellos las maderas

que sustentaban el andamiaje en las zonas de esquina. Por ello la existencia de este tipo de mechinales en esta zona prueba igualmente la ubicación en esta zona de la antigua fachada oeste.

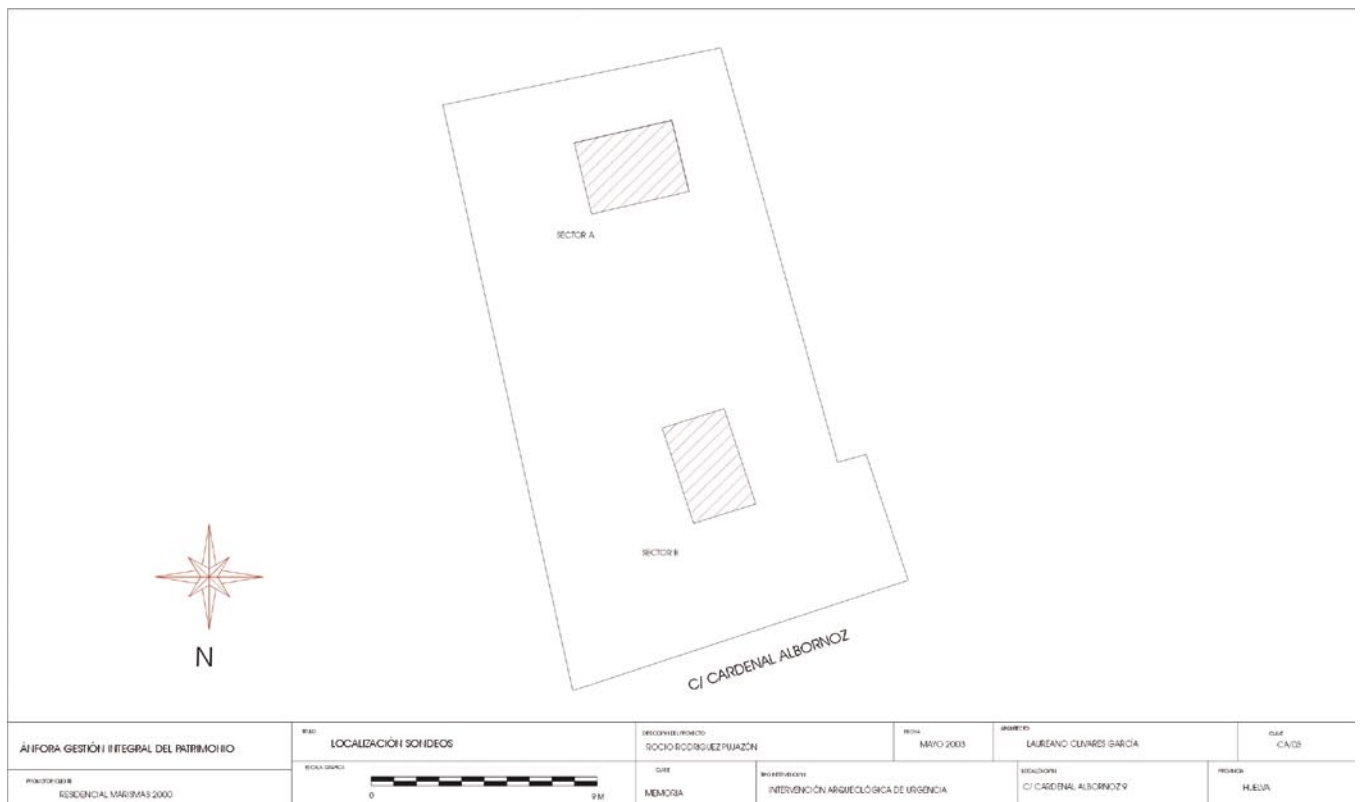
FIG. 2. Localización de áreas de excavación Sectores A y B.

S.W. del solar con el fin de situarnos lo más cerca posible del hallazgo de C/ José Nogaes nº 8. La segunda cata se localizó en la zona central del solar con el fin de conocer las posibilidades arqueológicas de la parcela en toda su amplitud (Fig. 2).

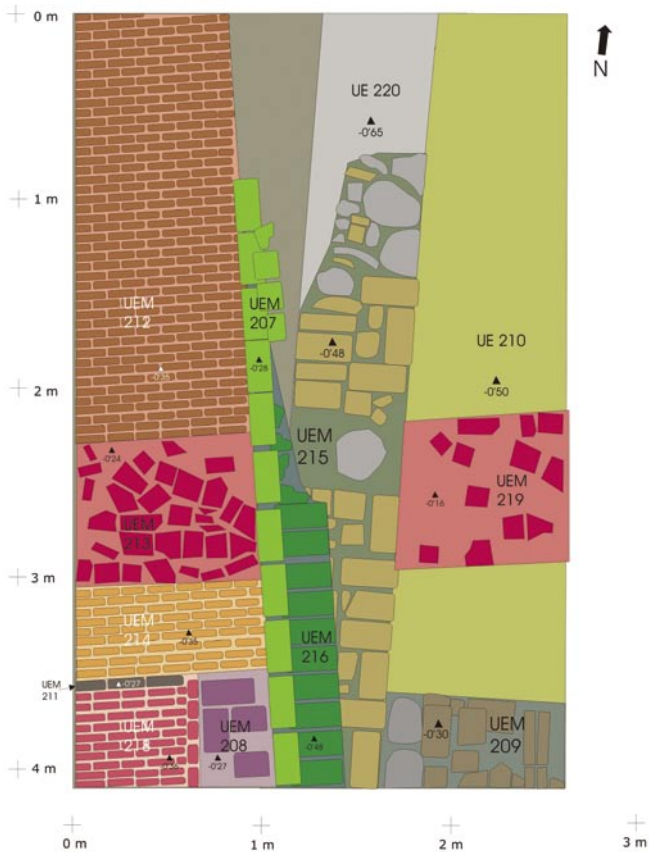
FIG. 10. Planta de estructuras de la Fase V. Sector B.

Se trata del primer nivel de ocupación del solar. Esta formado por las diferentes estructuras coetáneas pertenecientes a una vivienda cuya edificación fechamos, a partir de los rasgos edilicios así como el estudio de los materiales cerámicos, a finales del siglo XIX y siglo XX (Fig. 10). UEM 215 identifica un primer muro de cimentación con orientación N-S y realizado con ladrillos de barro cocido 30x15x5'5, que se superponen a una primera hilada hecha con bolos y lajas de pizarra. A éste se une formando ángulo recto UEM 209, con ladrillos de barro cocido de módulo 28x14x6, dispuestos en hiladas horizontales. Asociados a estas construcciones aparecen los rellenos 210 al E de 215 y 223, al Oeste. Cuentan con una matriz muy similar a la unidad de cronología romana que se halla justo por debajo. Por lo que puede tratarse simplemente de la alteración de este estrato debida a la obra de edificación.

Constituyen otros aspectos de esta fase las cimentaciones, UE 213, 219, 208 así como una atarjea formada por las unidades murarias 207, 216 y el relleno a ellas asociado, identificado con la UE 217. Incluimos dentro de este episodio los restos de cimentación localizados en el Sector A, UEM 106. Las unidades antrópicas 222 y 224, sirven de apoyo a los suelos de ladrillo y rellenan a las cimentaciones. No han aportado materiales destacables por lo

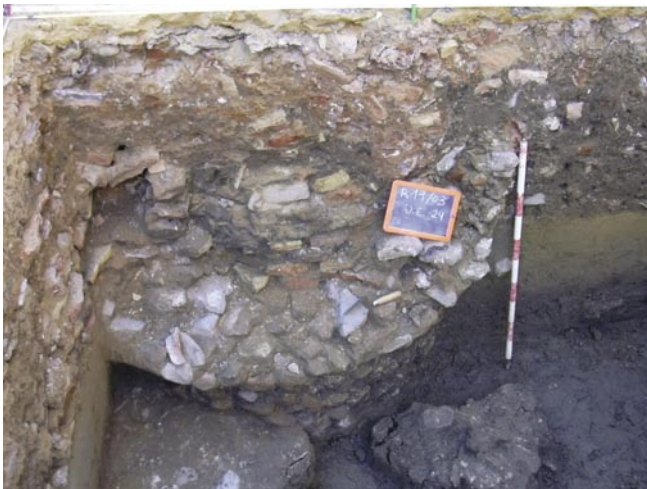
LÁM. I. Pozo (UE 24) y estructura (UE 29).

La unidad estratigráfica 24 se corresponde con un pozo negro de una vivienda anterior a la del siglo XIX, formado por ladrillos macizos, pequeñas pizarras y cantos de cuarcita. A éste se le adosa un bajante (UE 44) de tendencia circular compuesto por ladrillos macizos en disposición horizontal, unidos por argamasa. Al mismo pozo se le adosa también una estructura (UE 29) hecha de ladrillos macizos, pizarras medianas y algunas más grandes, todo ello unido y recubierto por una argamasa blanca (Lámina IV).

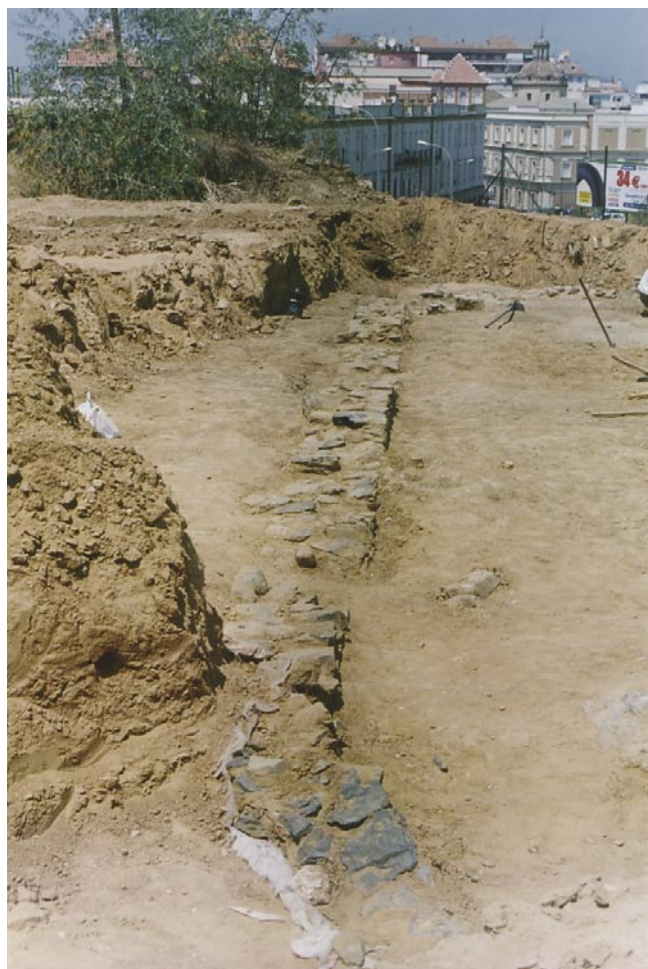
LÁM. I. Estructura 240. 4ª Fase.

con ésta, como la representada por el muro UE 294, que discurría perpendicularmente a la misma con una orientación NE/SO conservando una longitud total de 6,20 m, y el muro UE 295 paralelo a 240 con una orientación NO/SE y una longitud total conservada de 4'58 m. Con la aparición de estas estructuras (Figuras n°2-3) se confirmaba la existencia de un nuevo recinto de planta rectangular definido principalmente por la UE 240. La realización de sondeos manuales tanto al interior como al exterior de este nuevo recinto vendría a reportar importantes datos. Así, durante el proceso de excavación del Sondeo I se documentaría la Tumba n° 23. De planta elipsoidal, se trataba de un enterramiento simple en fosa bustum, sin que se apreciara ningún indicio de cremación en el lugar, tan sólo las cenizas y tierras ennegrecidas en el interior de la fosa de enterramiento, junto a los restos óseos cremados, escasos fragmentos cerámicos y retazos de clavos de hierro. Igualmente, en el Sondeo II sería documentada la Tumba 24 de características similares al enterramiento n° 23. El bustum se deposita en el interior de una fosa de disposición circular sin que se aprecien signos de una incineración in situ del cadáver. A su vez, en el Sondeo III, por debajo de la estructura 295 se documentaría la Tumba n° 31, enterramiento simple en bustum de planta elipsoidal y en el que tampoco se apreciaron huellas de una cremación in situ del cadáver. La tumba sería arrasada con la construcción de mencionado muro. Los enterramientos n° 23, 24 y 31 pertenecen a una misma fase al encontrarse todos ellos sepultados por las unidades deposicionales sobre

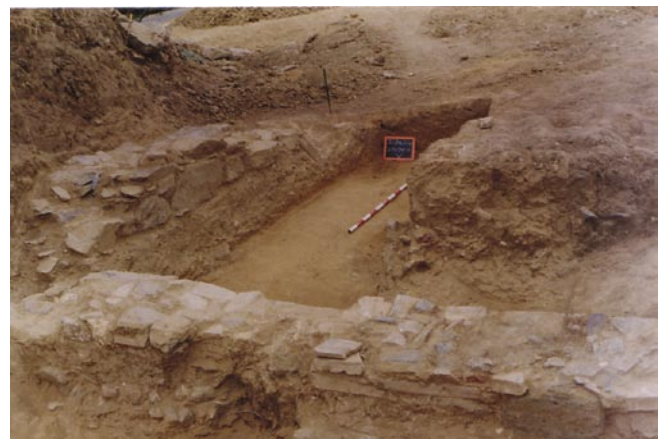
LÁM. II. Estructura 182-290-311.Sondeo V. 4ª Fase.

las que se asientan las estructuras que definen al edificio 240, por lo que se manifiestan claramente anteriores a mencionada estructura, evidenciando con ello una fase anterior dentro de la necrópolis de las documentadas hasta el momento (GÓMEZ y otros, 2002;2003). Por otra parte, con el objetivo de localizar nuevas estructuras o enterramientos se realizaría la Zanja 18, la cual sería ejecutada con medios mecánicos, eligiendo para su ubicación una de las áreas no sondeadas con anterioridad. Con una orientación NO/SE esta zanja presentaba una longitud de 7 m por 1'60 m de anchura, alcanzándose la cota máxima de - 4 '38 m de profundidad. No se documentarían elementos arqueológicos de interés al registrarse la presencia de diversos sedimentos coluvionados de las laderas medias y bajas del cabezo de San Pedro asociados a diversos episodios de arroyadas. Los Pozo-Sondeo I y II, elaborados con medios mecánicos y ubicados igualmente de forma estratégica en espacios no sondeados con anterioridad tampoco dieron resultados positivos. En la Zona Occidental del Sector II se llevaría a cabo la realización del Sondeo V y Zanja 17 (Figura nº2; Lámina II), con el objetivo de completar la documentación de las estructuras 182 y 190 (localizadas durante la Tercera Fase de Actuación en la Zanja 13) y verificar la estratigrafía de esta zona. Durante la limpieza y exhumación en planta del muro 182 se localizaría la estructura 311. Este hecho nos llevaría a plantear el Sondeo V en el interior de la estancia que se definía por las estructuras 182-190 y ahora también por el nuevo paramento 311. De esta forma se plantearía un corte de planta poligonal de 3'20 m de longitud máxima y una anchura establecida por la distancia entre los muros 311 y 290 de 3 m. La profundidad vino establecida por la potencia de las estructuras documentadas hasta llegar a los depósitos sedimentarios anteriores a las mismas, alcanzando la cota máxima de los - 2'68 m. El muro 182 presentaría una longitud total conservada de 3'50 m con una orientación SE/NO, enlazando por el este con la estructura 190, orientada en dirección SO/NE la cual no se conservaba más allá de lo documentado en la anterior campaña. Por el oeste, en conexión física con el muro 182 partía en dirección SO/NE también la nueva estructura documentada UE 311, prolongándose hacia el norte en torno a los 2'10 m en relación al muro 182. Las tres estructuras presentaban una anchura media de 0'60 m empleán-

dose en su elaboración pizarras, ladrillos, fragmentos de tégulas y cantos de cuarcita. Juntas delimitaban una estancia rectangular cuyas dimensiones completas no pueden ser establecidas al no haberse conservado la totalidad de la estructura fruto del paso del tiempo. Con posterioridad, y para completar la documentación de esta área occidental del Sector II se decidió realizar la Zanja 17

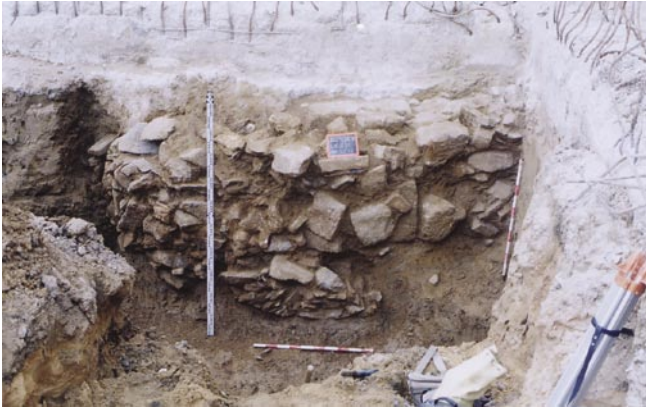
LÁM. VI. Mausoleo. Ejecución Pantalla. 5ª Fase.

14 de la calle Plácido Bañuelos, que linda por el suroeste con el solar de Ivonne Cazenave. El Mausoleo se encontraba ubicado directamente bajo la cimentación de zapatas del antiguo Colegio Francés. A su vez, se encontraba igualmente afectada por la cimentación del edificio colindante, construido en los años setenta, en cuya ejecución sería destruida y desmontada parcialmente, conservándose la parte de la misma que se encontraba en los terrenos que daban al solar de Ivonne Cazenave. El Mausoleo se componía de un cuerpo principal conformado por hiladas superpuestas de sillares de calcarenita (UE 328), con unas dimensiones aproximadas cada uno de ellos en torno a un metro de longitud por 0'50 m de anchura y altura, estando alineadas de forma poligonal en superficie elevándose las hiladas unas sobre

otras, alcanzando una longitud máxima longitudinal superior a los cinco metros y alternando la disposición a soga y tizón para reforzar el conjunto. Hay que destacar igualmente que los sillares no fueron elaborados ex profeso para la construcción del mausoleo, ya que algunos de ellos manifiestan un tratamiento “para ser vistos” formando parte de la superestructura de otro edificio, al presentar por ejemplo adintelamientos y molduras en bajorrelieves, así como también marcas de cantería y estrías verticales. Para la construcción de este cuerpo principal de sillares se elaboró una gran fosa de cimentación de planta circular (UE 332) rellenándose el espacio existente entre ésta y las hiladas de sillares por el exterior, y para reforzar el conjunto, mediante la construcción de un anillo de cimentación formado por lajas de pizarras de diverso tamaño y diversos elementos en clara reutilización como material constructivo (UE 331), tales como dos urnas funerarias de calcarenita, un fragmento de fuste de columna estriada, ladrillos, etc. Igualmente, todo este espacio sería taponado simultáneamente con el empleo de tierras que, unidas al material constructivo señalado, debieron de darle a la estructura una enorme solidez arquitectónica. El interior del cuerpo de sillares debió albergar la cámara funeraria del mausoleo propiamente dicho. Este espacio interior, conservaba sólo una superficie de 3 metros de longitud x 1'40 metros de anchura en el momento de su aparición, puesto que se encontraba adosado al edificio colindante. Éste sería el motivo que impediría la excavación de lo que debió ser la citada cámara funeraria puesto que, por motivos de seguridad, el cuerpo técnico de arquitectos de la obra y de la Delegación de Cultura nos denegaría el permiso de actuación al

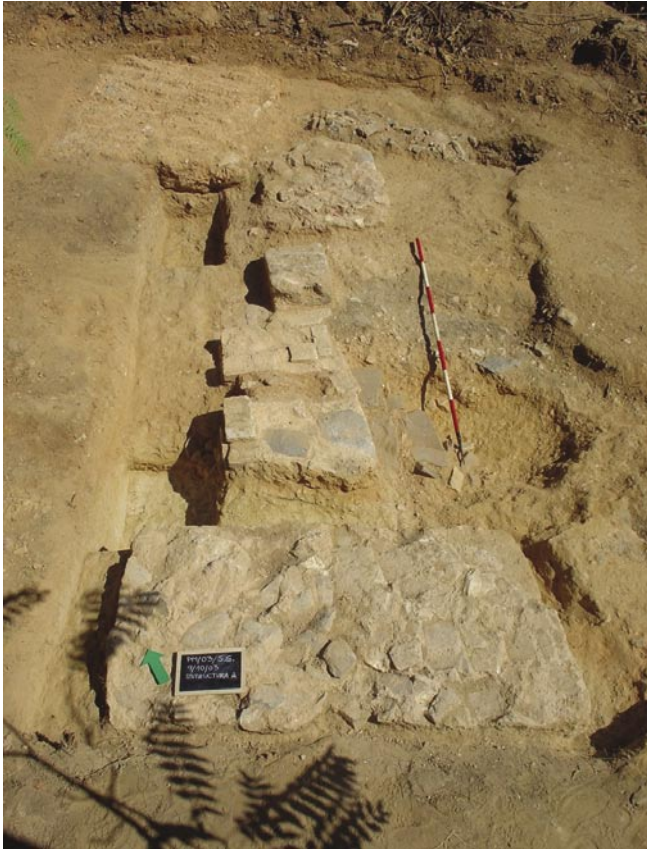
LAM. II. Seguimiento Arqueológico. Camino de Camiones. Estructura A.

3), del que apenas se conservan 0'40 m. de altura, dispuestos en tres hiladas donde aún se observan restos del enfoscado original. Entre los materiales asociados a esta U.E. 3, destacan algunos restos de material constructivo romano reutilizados en la fábrica de este muro y, que según hemos podido saber posteriormente, fueron tomados de la denominada estructura D, también muy arrasada por el incesante tránsito de este camino.

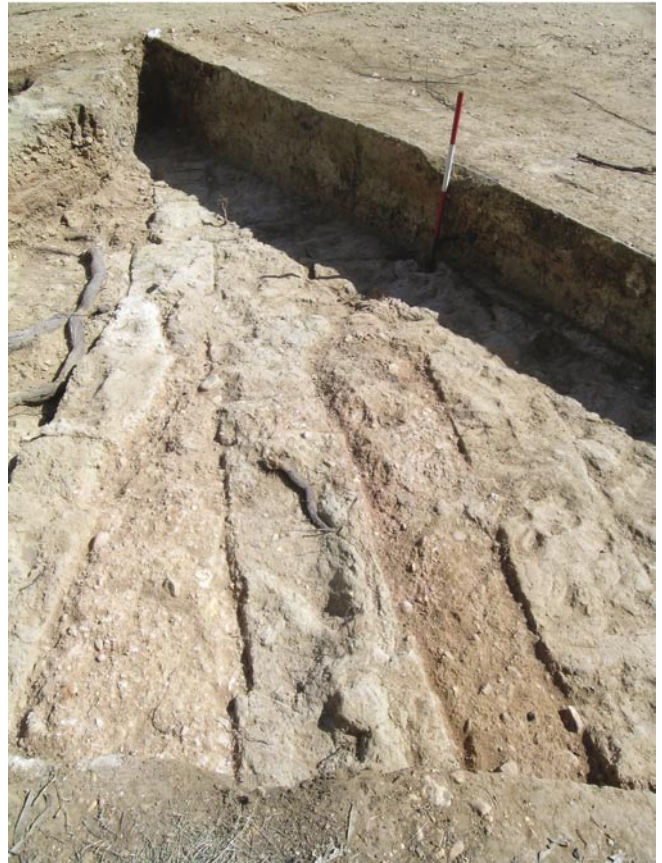
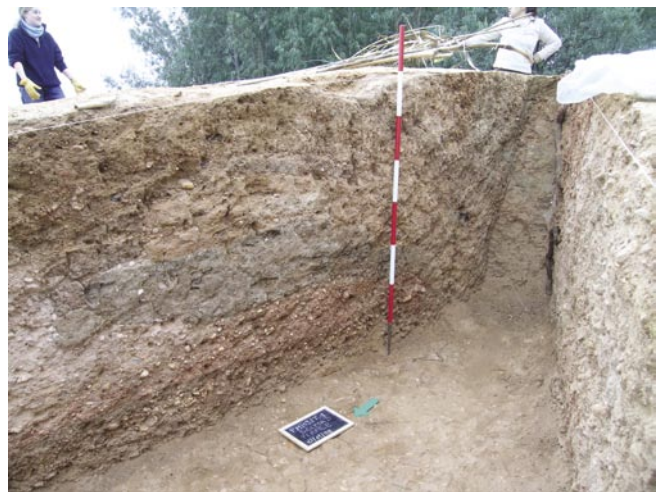
LAM. IV. Túmulo 1. Detalles del Sector A (Disposición radial de adobes en planta) y Sector D (Restos de tongadas de arcilla y gravas en los perfiles).

las catas excavadas de antaño ha requerido de la ejecución de una limpieza pormenorizada tanto de la superficie como de los perfiles de todos los sectores, a partir de la cual ha podido documentarse la desaparición de la parte superior de numerosas estructuras murarias de adobe, cuya pérdida se refleja con toda claridad en los perfiles y las plantas de las catas abiertas en dichos sectores y que han quedado convenientemente registradas mediante levantamientos planimétricos de detalle y soporte fotográfico.

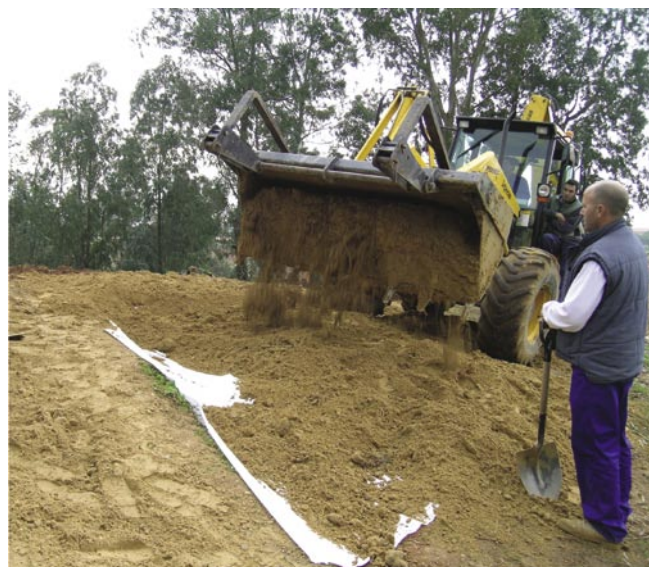
LAM. VI. Túmulo 1. Medidas de conservación tras la intervención de 2003.

En ambos casos, retiradas, las mallas, plásticos y sedimentos correspondientes, y una vez finalizados los trabajos de campo de la presente intervención, se han arbitrado las medidas de conservación preceptivas de común acuerdo con los técnicos de la Delegación Provincial de Cultura de la Consejería de Cultura. Éstas han consistido en el tapado de todas las estructuras excavadas –incluidas las de la Estructura D, halladas en el camino de camiones a raíz de los movimientos de tierra- mediante geotextil y estéril que garantiza a corto, medio y largo plazo el mantenimiento de las estructuras y el control del crecimiento biológico, que con el paso del tiempo se convierte en uno de los principales agentes destructores de los yacimientos arqueológicos (lám VI).

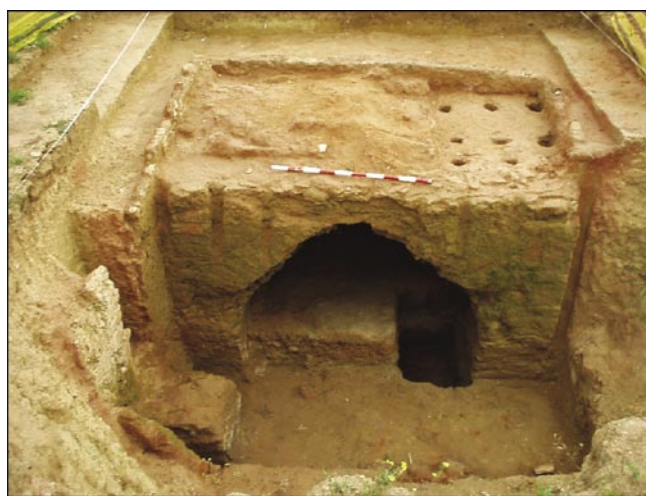
LAM. I. Vista Gral. De las toberas y el arranque del laboratorio.

El horno alfarero romano, dada su naturaleza eminentemente práctica, es de una extremada pobreza material constructiva, siendo los materiales empleados en su edificación fundamentalmente el adobe y el ladrillo, unidos casi siempre con barro o, en el mejor de los casos con cal o algún sencillo tipo de mortero. El conjunto del horno suele enlucirse por dentro y por fuera con una sencilla capa de arcilla o con cal, que queda endurecida por la acción del fuego. En nuestro caso, el suelo de la caldera se ha construido con tierra batida, sin pavimentar y endurecido por las altas temperaturas alcanzadas durante la cocción.

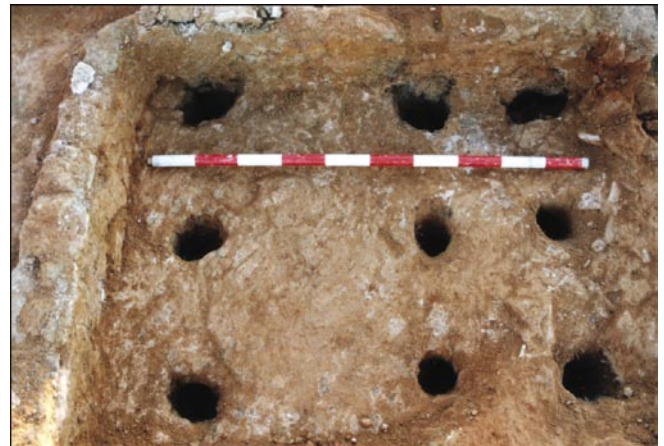
LAM. II. Detalle de las toberas. Vista desde la parrilla.

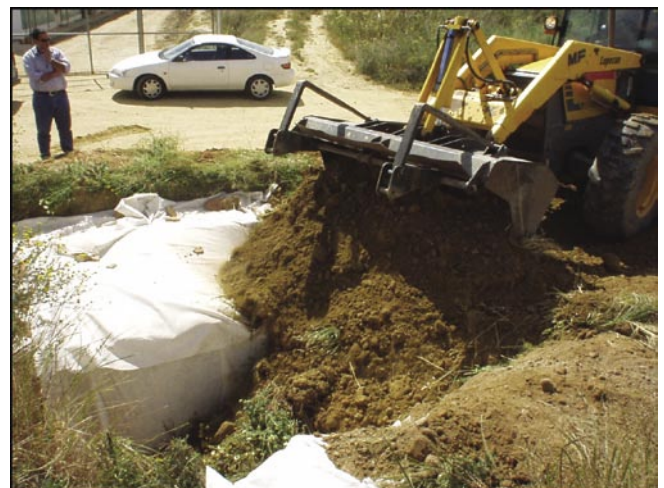
LAM. III. Retroexcavadora cubriendo la estructura.

La actuación comienza con el tapado de las estructuras exhumadas mediante la aplicación de una "manta" de material geotextil, en aras de una óptima conservación de los restos. En segundo lugar, y con ayuda de una máquina retroexcavadora, se cubrió completamente la estructura, utilizando para ello la

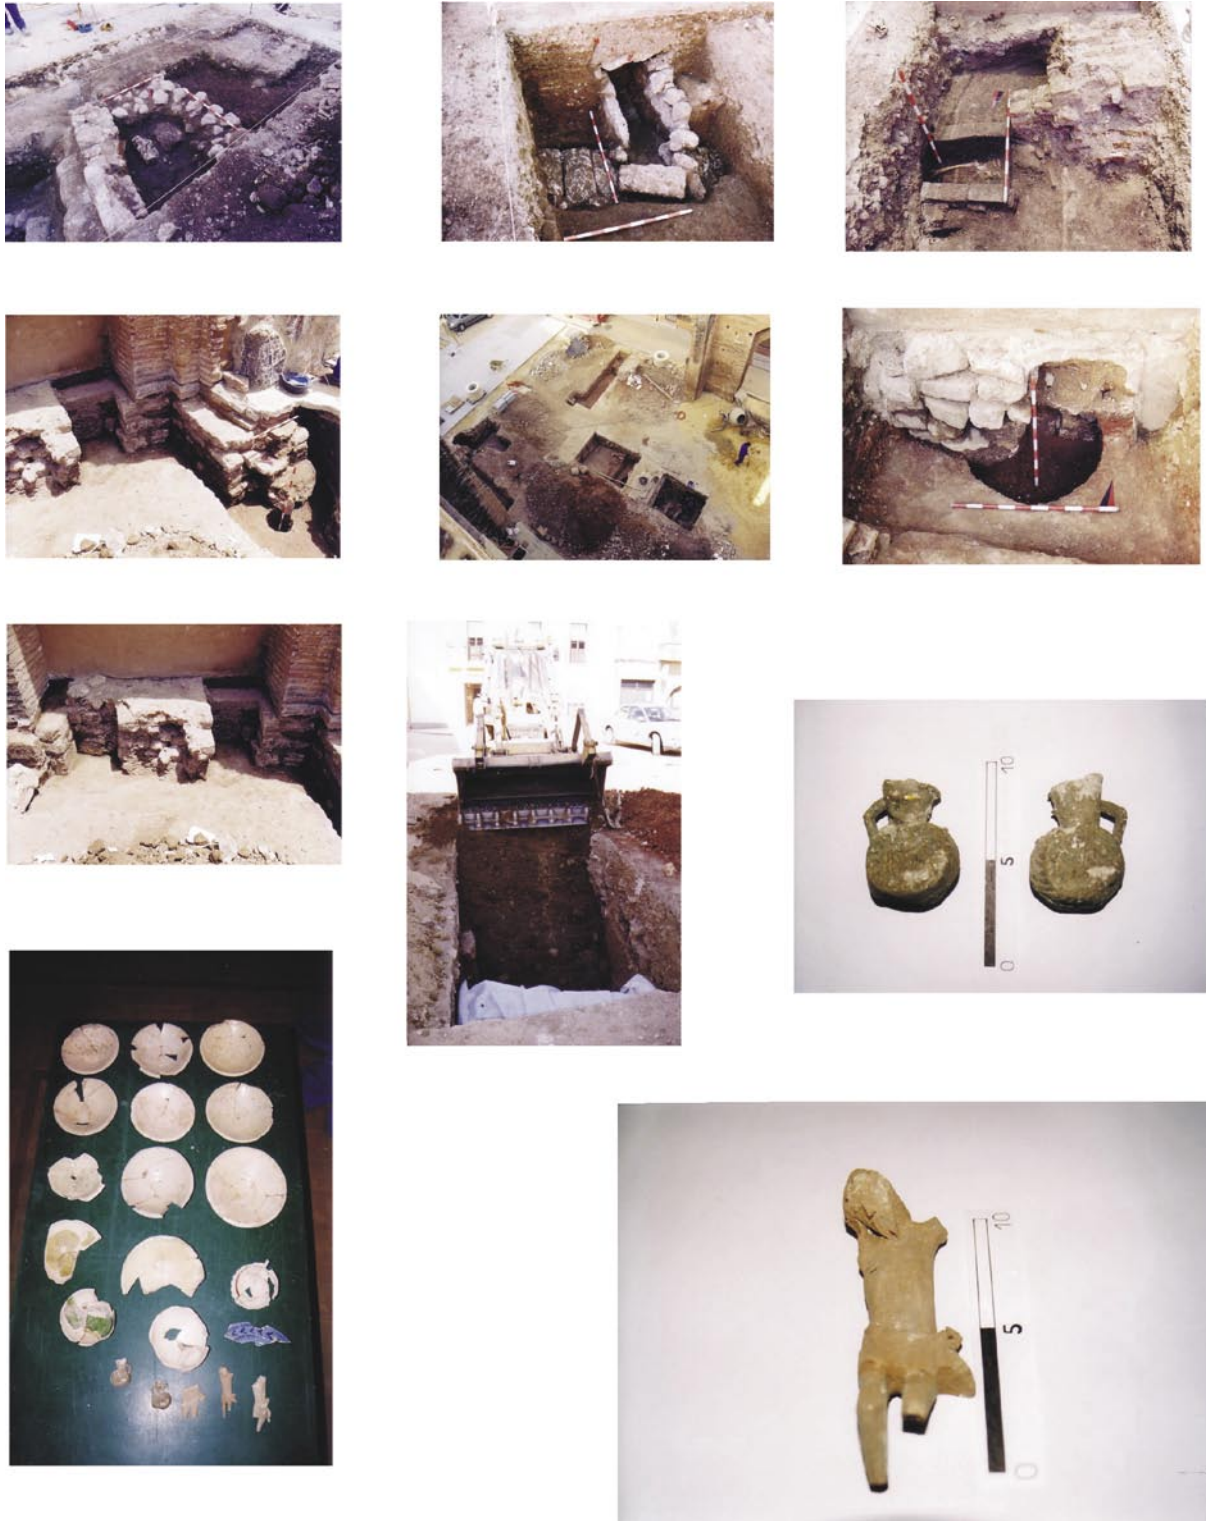
FIG. 4. Detalles de las zonas intervenidas y materiales relevantes

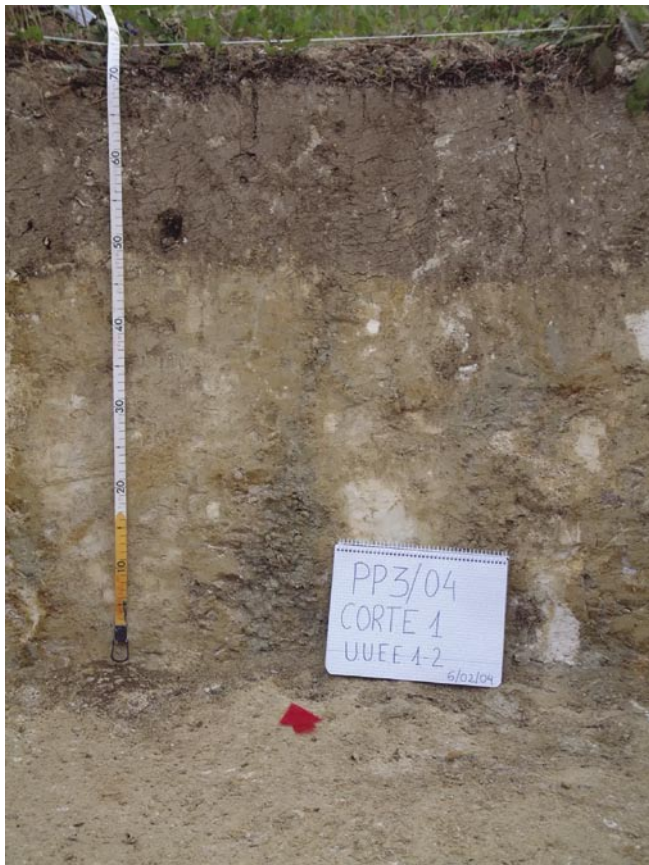
FIG. 3. Estratigrafía tipo de los sondeos practicados.

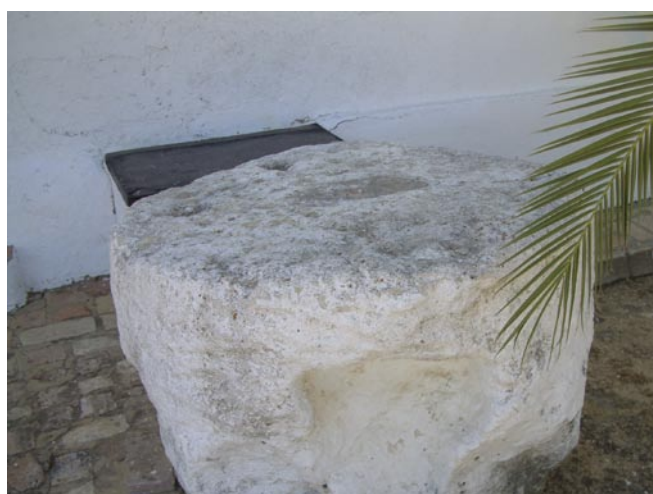
FIG. 2. Contrapeso de molino de aceite.

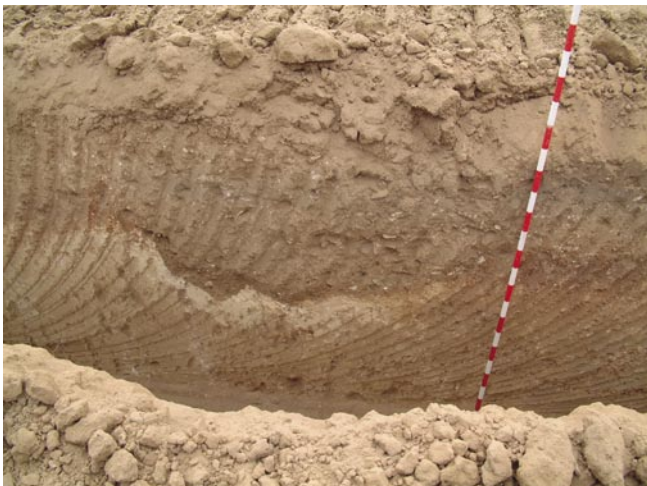
FIG. 4. Estratigrafía localizada en Dehesa de Puñana.

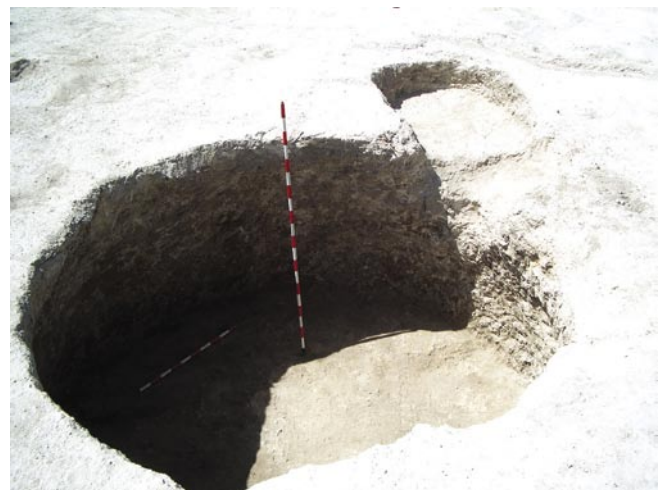
LAM III. Complejo Estructural IV.

Este complejo es una cabaña de planta circular con un diámetro de este a oeste de 3,60 metros y de sur a norte de 3,60 metros. Para su excavación se ha dividido en dos sectores, uno oeste y el otro este. Conserva una altura de 1,86 metros.

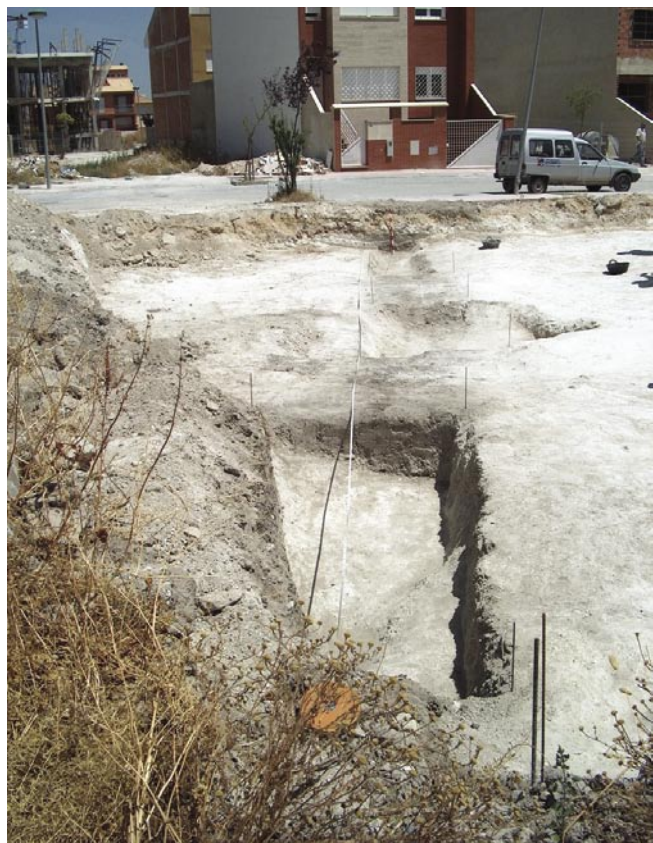
Se corresponde con un canal o pequeño arroyo por el que corría el agua eso lo demuestra que en su base se hallan restos de gravilla similar a la hallada en el fondo de los arroyos. Tiene una longitud total de 17,92 metros y un ensanche medio de 1,50 metros, con un mínimo de 0,80 metros y un máximo de 1,68 metros. Y una profundidad de 0,35 metros a 0,40 metros.

LAM IV. Vista Complejo Estructural VI.

Este complejo posee un solo nivel estratigráfico muy suelto y con material contemporáneo (plásticos, chapas de botellas, partes de una batería de un coche, etc.).

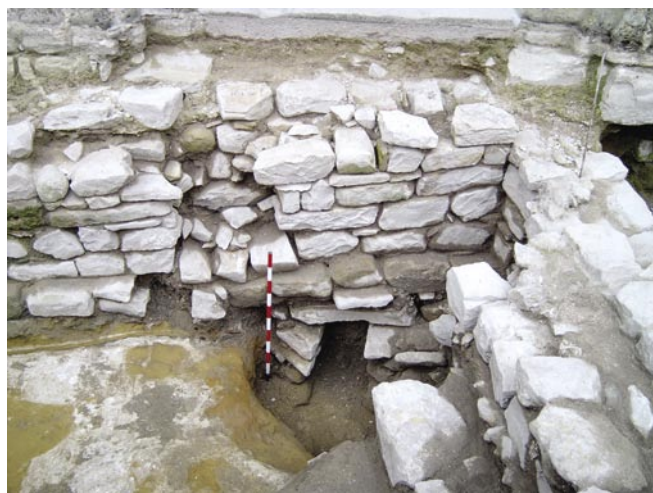
Con respecto al espacio identificado como CE-1, las estructuras que nos informan de una ocupación precedente de época islámica, se reducen a una fosa de planta circular y sección troncocónica, excavada en el sustrato geológico, que funciona como pozo de desagüe de una atarjea construida en piedra (ver Fig. 3). Las producciones cerámicas recuperadas en los rellenos de esta estructura, constituyen un conjunto muy homogéneo que puede ser fechado en la primera mitad del XIII, lo que nos está indicando un momento tardío, inmediato a la toma de la ciudad.

LÁM. 1. Sistema de canalización y desagüe aguas residuales.

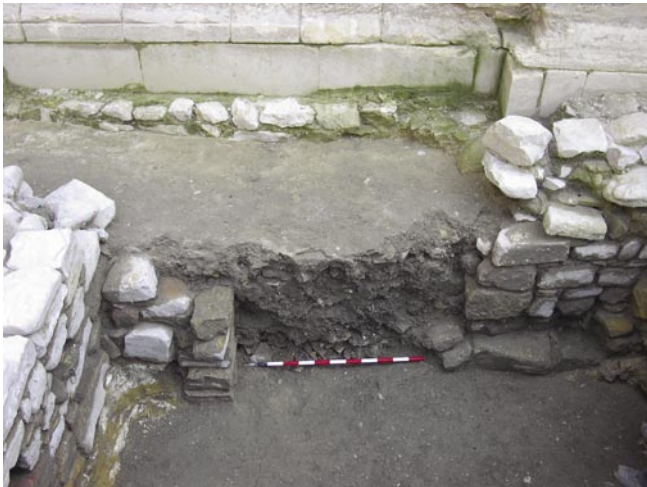
las jambas, que, en esta ocasión, están constituidas por piedras planas que a la vez sirven para regularizar las secciones cortadas del muro 2/14.

LÁM. 3. Estructura 16, acceso al CE-2 desde el Sur.

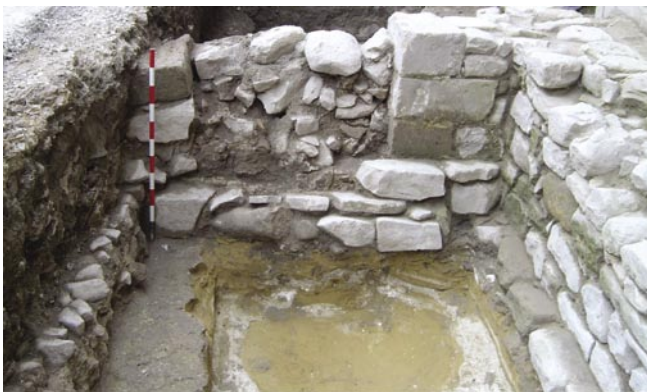
En lo que respecta al antiguo acceso, este queda cegado mediante un muro de factura poco cuidada de piedras trabadas con yeso (Fig. 3 y 4). Consideramos que este muro, además de cerrar, cumple la función de cargar las vigas de madera que conforman el forjado de la cantina. En este sentido habría que relacionar los huecos abiertos en el paramento de la E-3 en su cara oeste (al interior de la cantina), ya que la dirección del forjado coincide con el vano del antiguo acceso (ver Fig. 4).

LÁM. 4. Cierre de la Estructura 7, antiguo acceso al CE-2

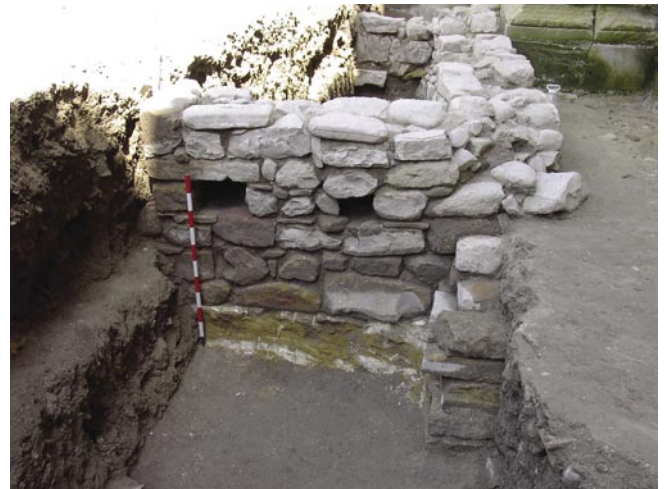
LÁM. 5. Huecos para recibir las vigas del forjado de la cantina. CE'2

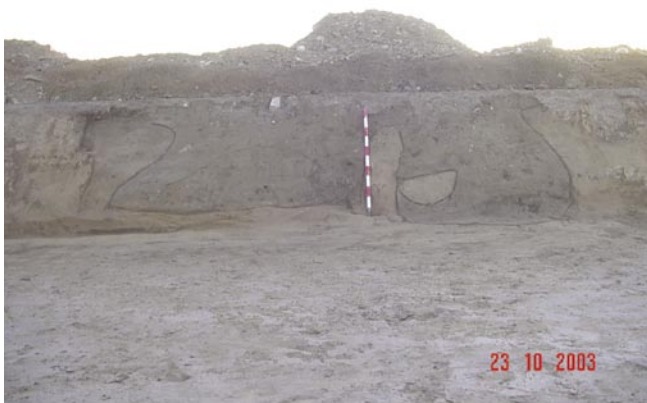
LÁM. 1. Estructuras prehistóricas en el Perfil Este de la Calle A.

Hay que señalar que se han localizado numerosas estructuras, todas ellas pertenecientes a época prehistórica. Se trata en su mayor parte de estructuras de hábitat y almacenamiento –cabañas, silos–, además de varios fosos, algunos de los cuales posiblemente conformarían una red de canalización de aguas mientras que otros han sido interpretados como parte integrante de un sistema defensivo de empalizadas.

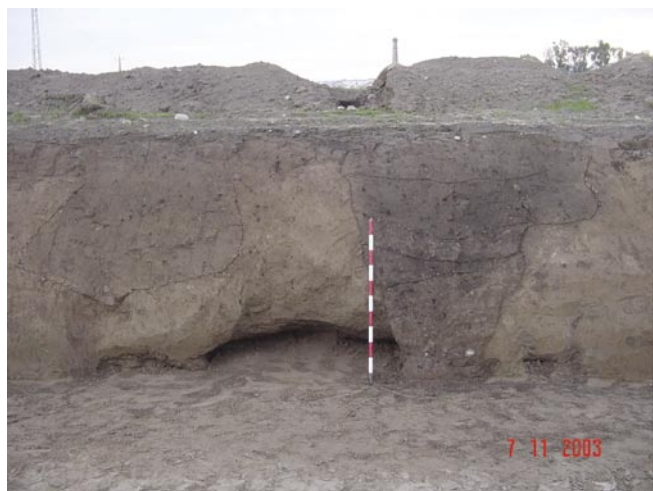
LÁM. 2. Estructuras prehistóricas en el Perfil Sur de la Calle G.

Los niveles arqueológicos destruidos han quedado reflejados en los dibujos de los perfiles Norte y Sur de dicha calle. En éstos se pueden observar un nivel superficial con material cerámico a torno de época romana, además de gran cantidad de escorias y numerosas estructuras excavadas en la roca:

- Dos fosos con material a mano, de época prehistórica, pertenecientes al Neolítico y al Calcolítico.
- Una canalización contemporánea hecha con hormigón.
- Numerosas fosas, la mayoría de ellas con material a mano.

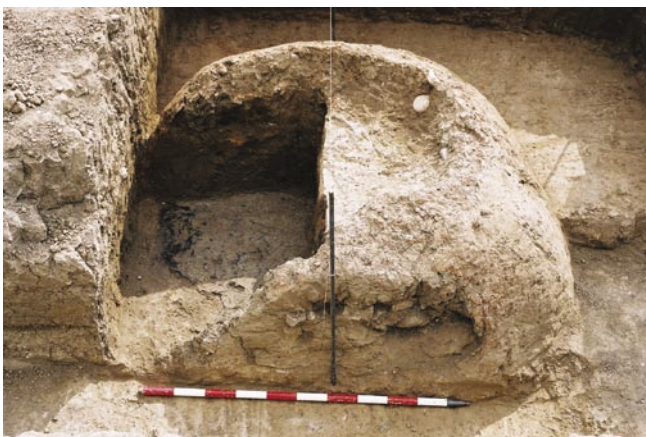
LÁM. 5. Corte 4. Horno tardo-romano.

Se trata de un horno tardo-romano de unas dimensiones de 1.60 x 1.30 m., aproximadamente. Estaba construido con adobes, y presentaba parte de la cubierta caída.

Se decide plantear este sondeo ya que al realizarse la zanja de saneamiento principal de la calle F, que atraviesa el límite Sur de la calle B, aparecieron los restos de un horno tardo-romano en muy buen estado de conservación.

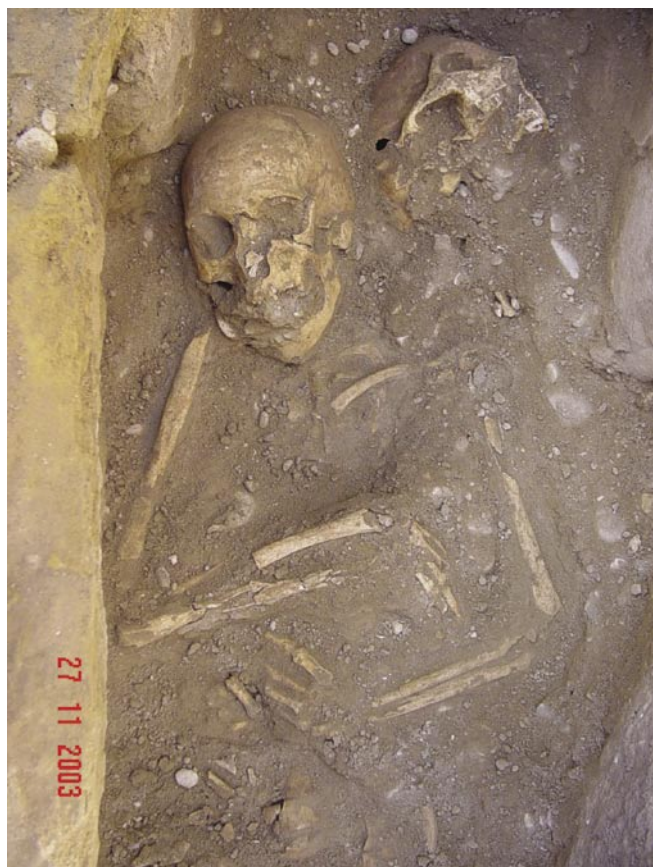
Se trata de una tumba tardorromana tipo cista de planta trapezoidal con un ligero estrechamiento a los pies, con unas dimensiones de 2 x 0.70 m. La fosa se excava en el sustrato natural cortando para ello además un pequeño nivel de grava visible en una sección del perfil realizado al abrir el pozo de la arqueta en la que se detectó la tumba.

Está revestida con 8 lajas de piedra caliza de entre 0.30 y 1.20 m. de longitud, al tiempo que se cubre con 3 grandes losas del mismo tipo (de 0.50 x 0.80 m. la de la cabecera, 1.15 x 0.65 m. la central, y 0.60 x 0.45 m. la de los pies), dos piedras poligonales igualmente aplanadas de menor tamaño, y varias tejas.

LÁM. 9. Detalle de la tumba 129.

Se trata de una tumba reutilizada hasta cuatro veces. En ella aparece una gran acumulación de huesos a los pies de la tumba en un estado de conservación relativamente bueno de al menos dos individuos.

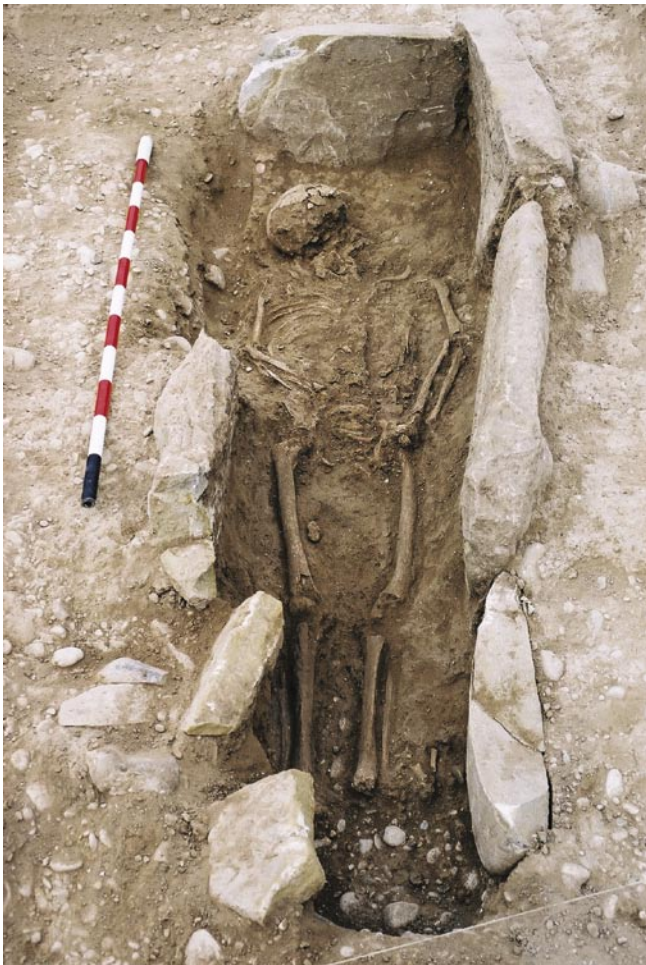
LÁM. 13. Tumba 1 (C.E. 1).

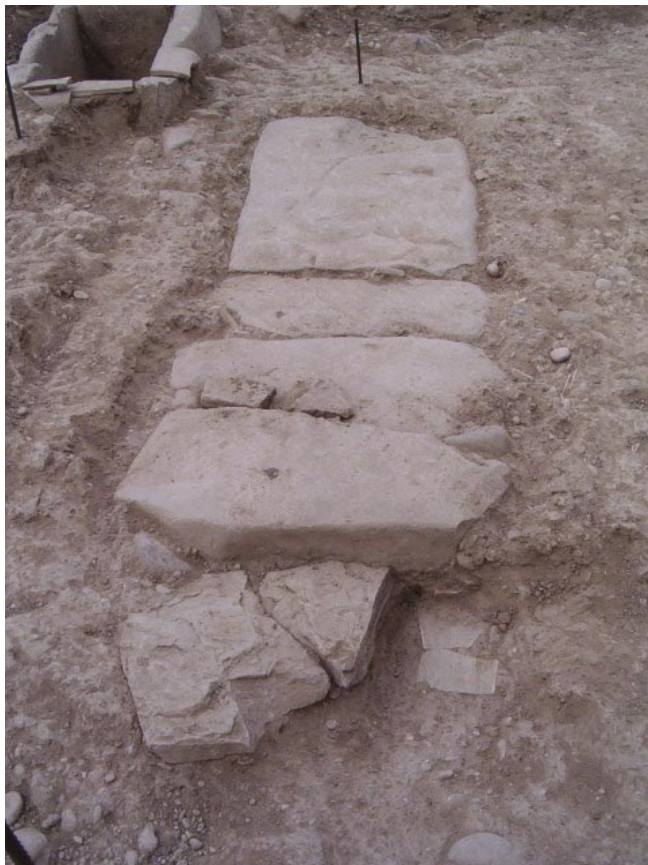
Tumba tardorromana tipo cista de planta rectangular, con unas dimensiones de 0.60 x 2 m. La fosa está excavada en la base natural con orientación W-E, y se encuentra revestida con ocho lajas de piedra caliza de entre 0.30 y 0.95 m. de longitud. La tumba se cubre con varias losas de piedra, siendo la de la cabecera de 0.60 x 0.85 m., las tres centrales de aproximadamente 0.70 x 0.25 m., y las dos de los pies de menor tamaño y forma poligonal. En algunos puntos las losas se encuentran trabadas con pequeñas piedras aplanadas y teja. El conjunto se completa con varias tejas sobre las paredes laterales de la estructura, bajo la cubierta.

En este enterramiento se documenta la reutilización de la tumba, habiendo aparecido en ella una inhumación completa con un cráneo aislado en los pies. El individuo se coloca en posición decúbito supino, orientado de Oeste a Este, con la cabeza caída sobre el omoplato izquierdo, y con los brazos aparentemente doblados a la altura de la pelvis, aunque el brazo derecho se conserva incompleto, lo que impide conocer la posición exacta del antebrazo. Mediría aproximadamente 1.50 m., y se desconoce su sexo y edad.

LÁM. 15. Tumba 6 (C.E. 6).
