ANUARIO
ARQUEOLÓGICO
DE ANDALUCÍA
2004.2

ANUARIO ARQUEOLÓGICO DE ANDALUCÍA 2004.2

- MEMORIA DE GESTIÓN DE LAS ACTIVIDADES ARQUEOLÓGICAS DE LA PROVINCIA DE MÁLAGA. 2004** 651
- EXCAVACIÓN ARQUEOLÓGICA PREVENTIVA EN LA UE 14 (SECTOR C-2) DEL PERI TRINIDAD – PERCHEL. MÁLAGA. AMPLIACIÓN** 681
Carmen Rocío Alba Toledo

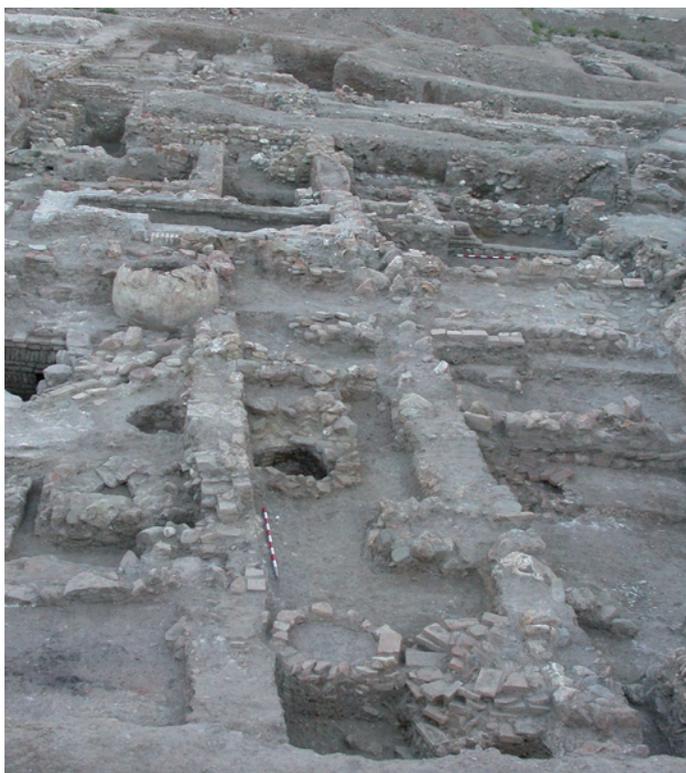
Lámina I. Vial visto desde el sur.

Igualmente se destaca la presencia de estructuras de saneamiento en todo su recorrido (Ue. 31, 87,95 a 98, en el Sector A; Ue. 58, y 76 en el Sector B). (Lámina I)

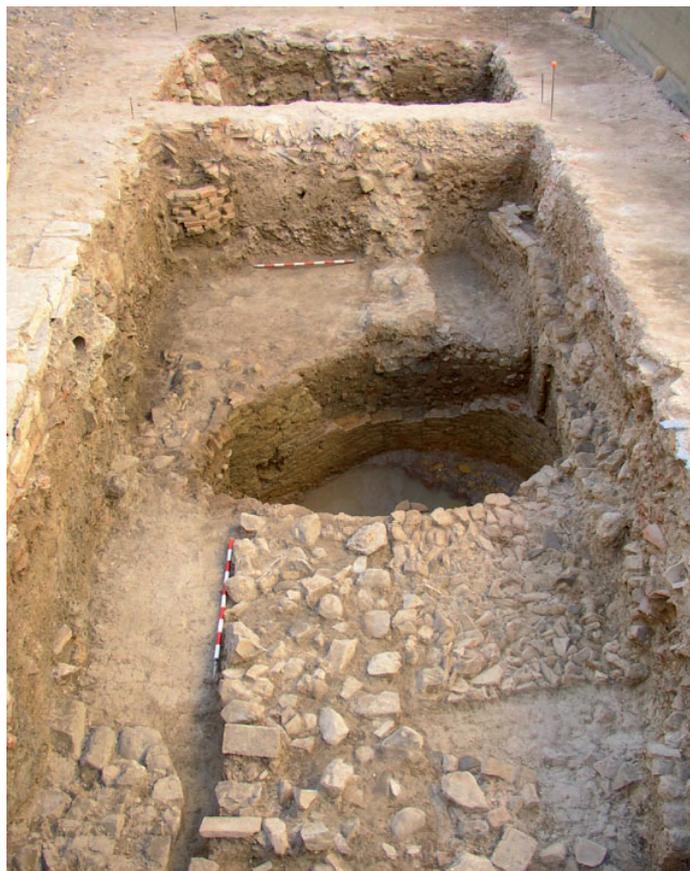
Lámina I. Planta final

Entre ambos sondeos suman un total de 48 m² de superficie excavada. (Ver planimetría anexa), lo que supone una proporción excavada de en torno al 25 % del total del solar. (Lámina I)

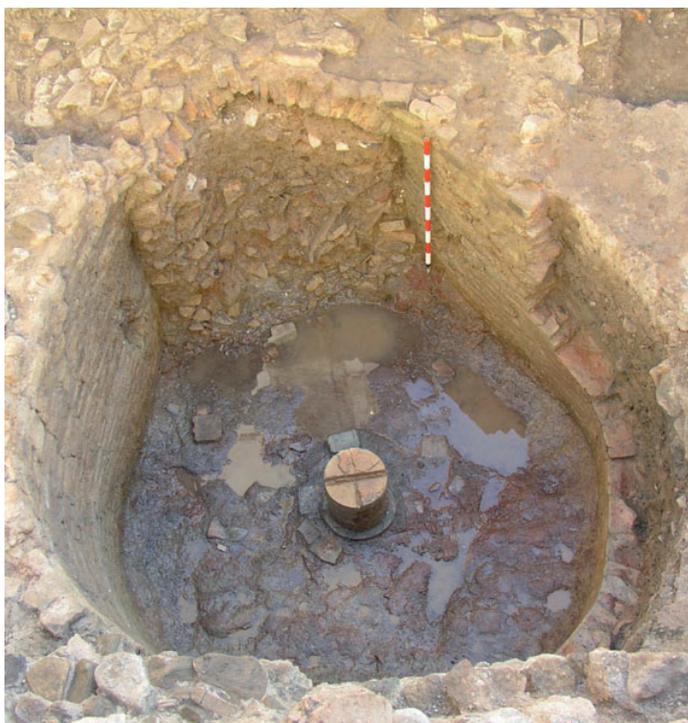
Lámina II. Horno tardo-romano

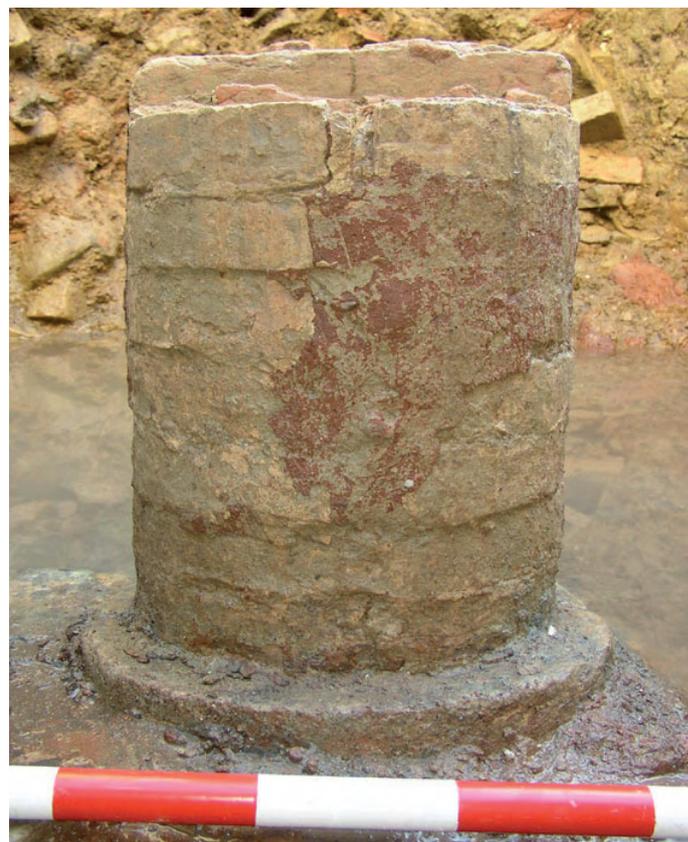
Lámina III. Detalle columna central del horno

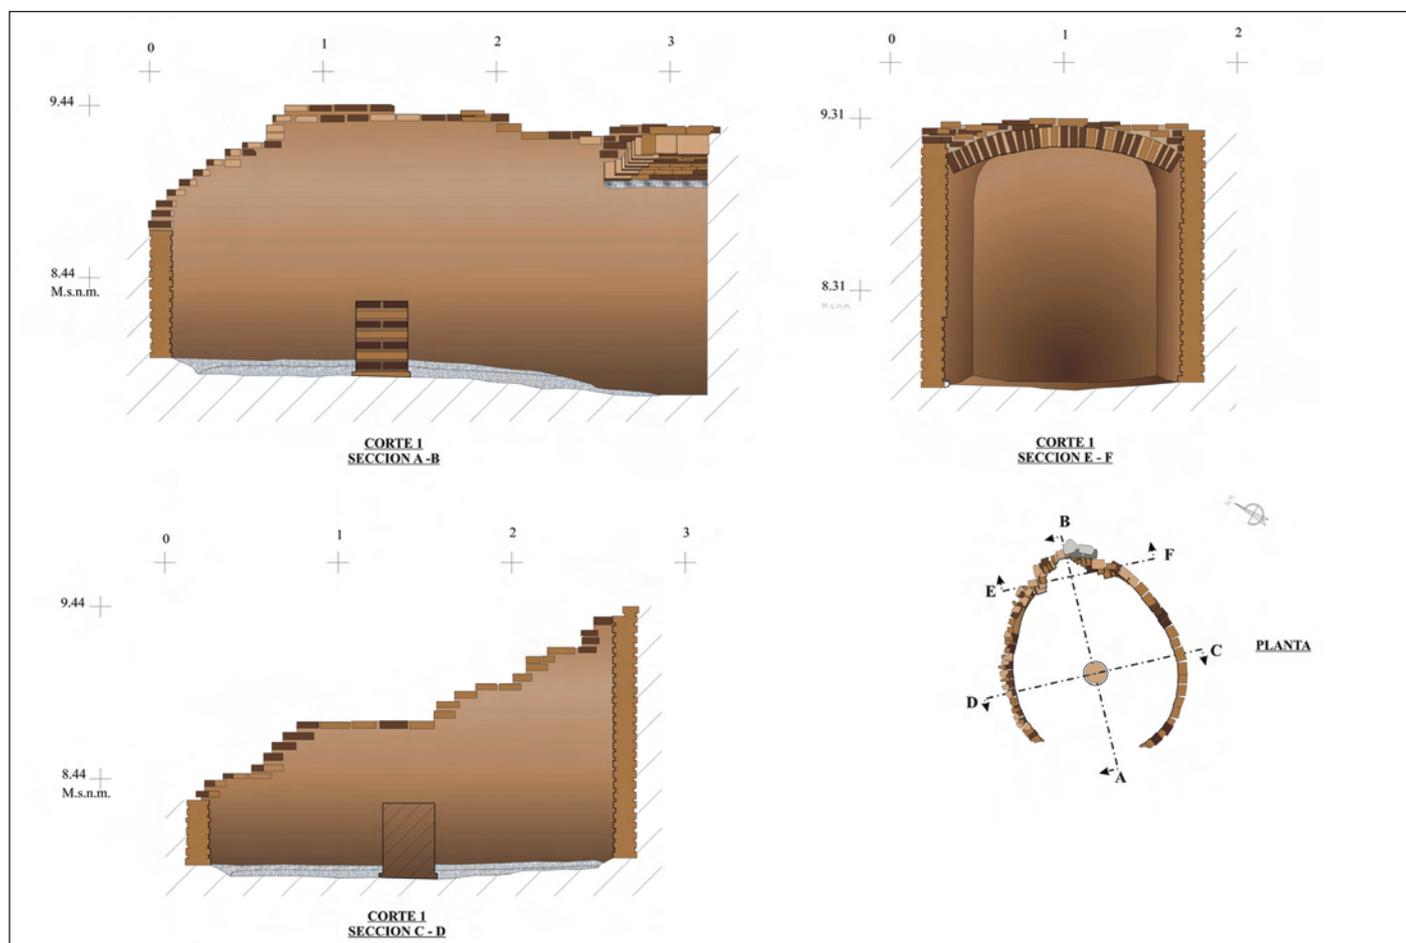
Figura 2. Sección del horno

A tenor de la parte conservada, se trataría de un horno de planta ovalada y alzado erigido mediante chapado de ladrillo trabado con arcilla, pudiendo clasificarlo como uno de los ejemplares con parrilla sostenida mediante columna central, (Ue 1.2.1) (Lámina III) desde la que se sobreelevaría la bóveda hemisférica o laboratorio, al haberse mantenido este elemento central. (Figura 2)

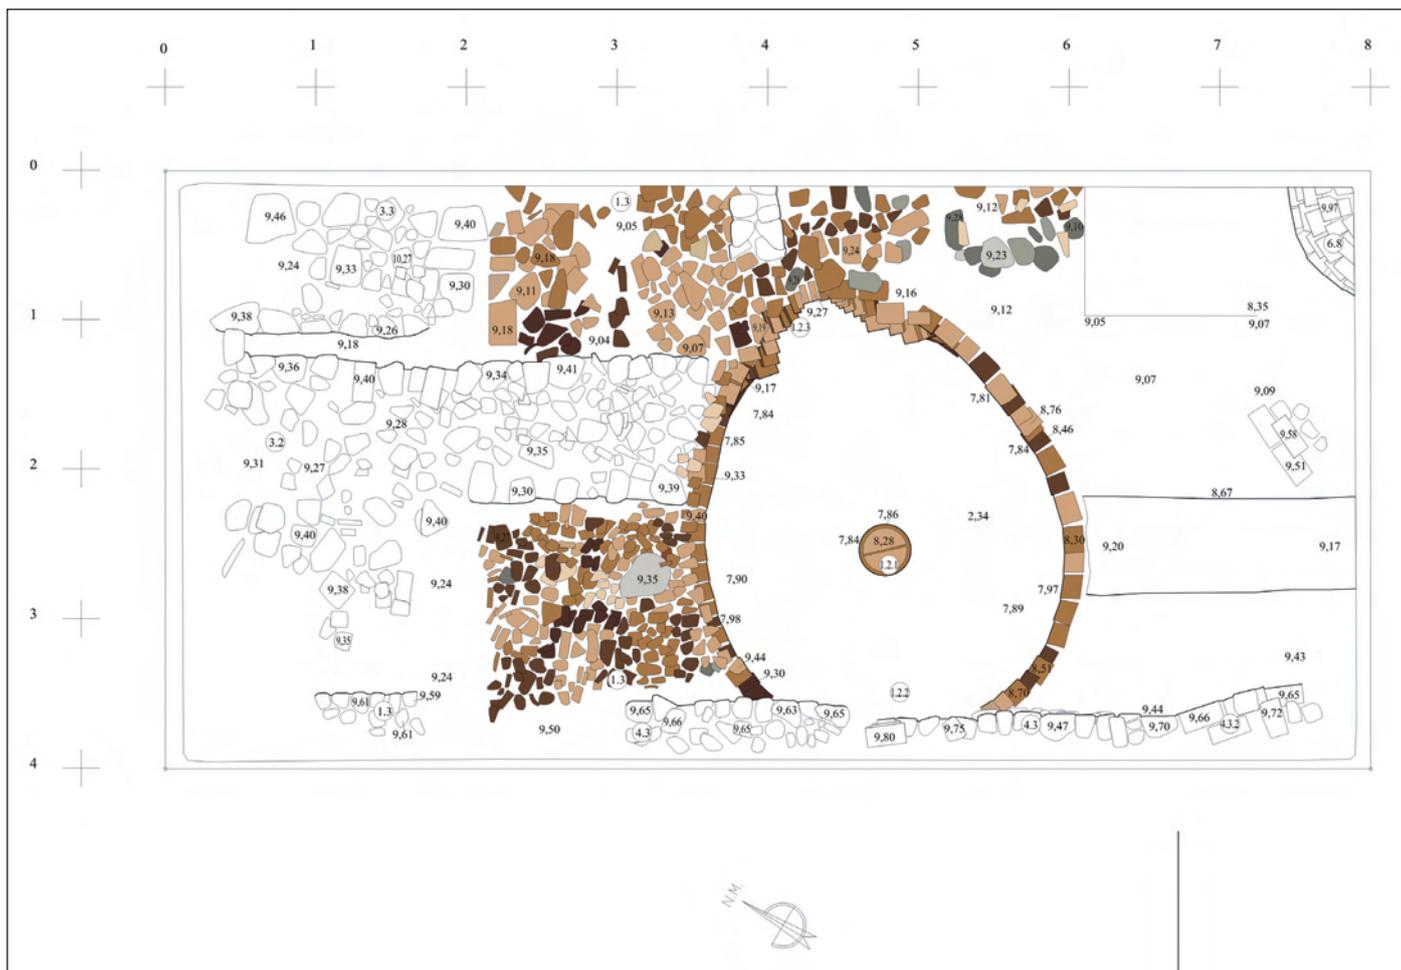
Figura 3. Planta romana

Igualmente se conservaba el inicio del *prae-furnium* en su unión con la cámara, (Ue 1.2.3), si bien sólo pudimos documentar su ancho y alto, no siendo posible realizar su estudio interno al introducirse bajo el perfil Norte del corte (2). Estas dimensiones serían de 1 m. de ancho por 1.5 m. de alto aproximadamente. (Figura 3)

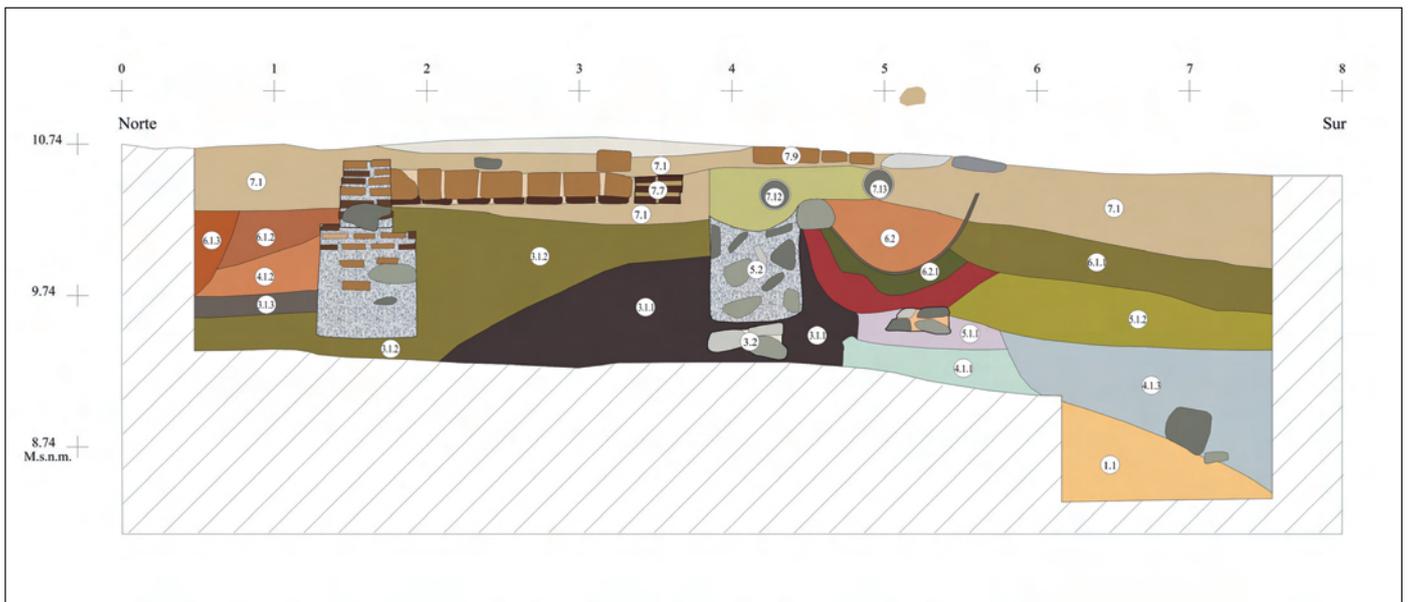
Figura 6. Perfil Este

Por otro lado, se documentaron una serie de muros (Ue 6.5-6.9) muy deteriorados por estructuras contemporáneas, en muchos casos rotos por tuberías y muros, y en otras ocasiones por ser reutilizadas posteriormente, caso de la Ue 6.5, habitación fabricada en mampuestos trabadas con barro en dirección Nordeste-Suroeste que para la fase contemporánea sufrió una reparación en el lado sur empleándose calicanto (Ue 7.10), y por otra parte fue aprovechada para asentar los muros de una nueva habitación (Ue 7.11). (Figura 6)

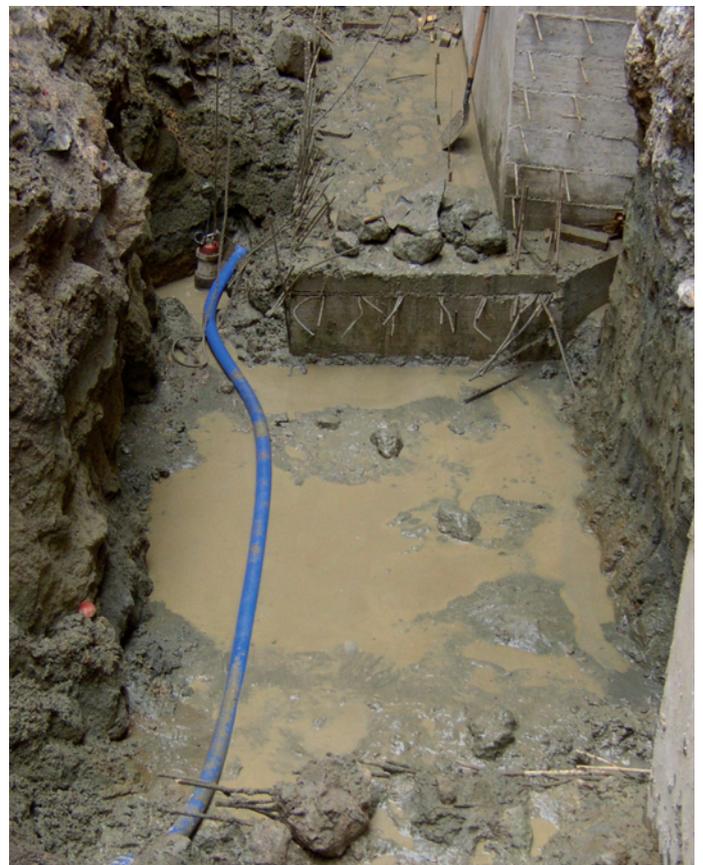
Lámina I. Cota máxima rebajada

Para las labores citadas se rebajó hasta una cota relativa de 4 metros desde la rasante de la calle (en torno a los 13.56. hasta los 9,50 m.s.n.m.). En la medida de lo posible se descendió mediante levantamientos por capas naturales, si bien la presencia del nivel freático a cotas elevadas (a unos 2 mts. desde la rasante de la calle) y la realización de sujeciones perimetrales de las medianerías colindantes mediante bataches han dificultado extraordinariamente dichas operaciones.

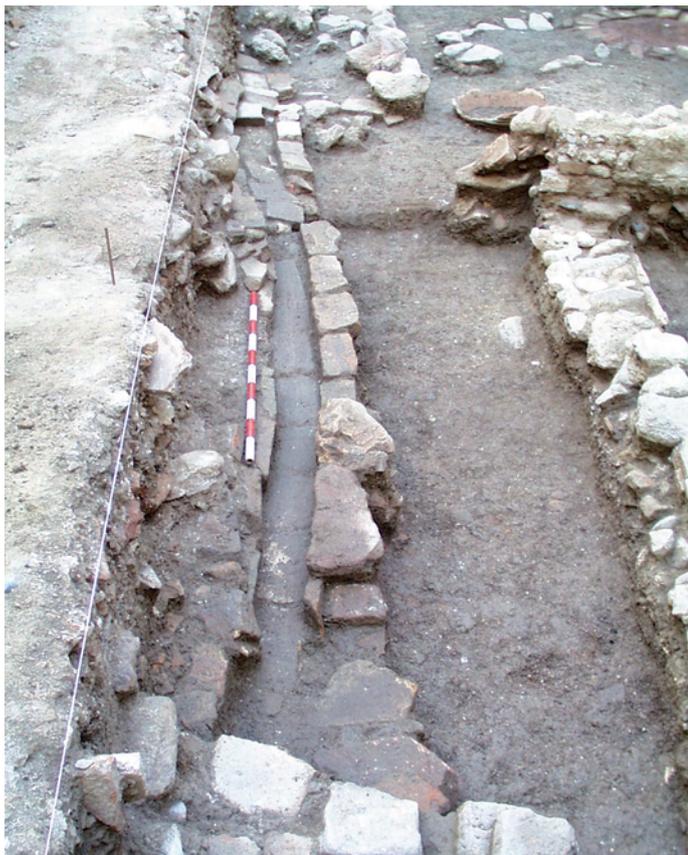
Lámina V. Fase VII. Siglos X-XI.

Para este momento están destruidas prácticamente todas las estructuras, conservando únicamente restos de una canalización (UE 35), excavada en la UE 46 y que se encuentra ubicada junto al perfil Sur y que va a desembocar en un pozo ciego (Lámina V).

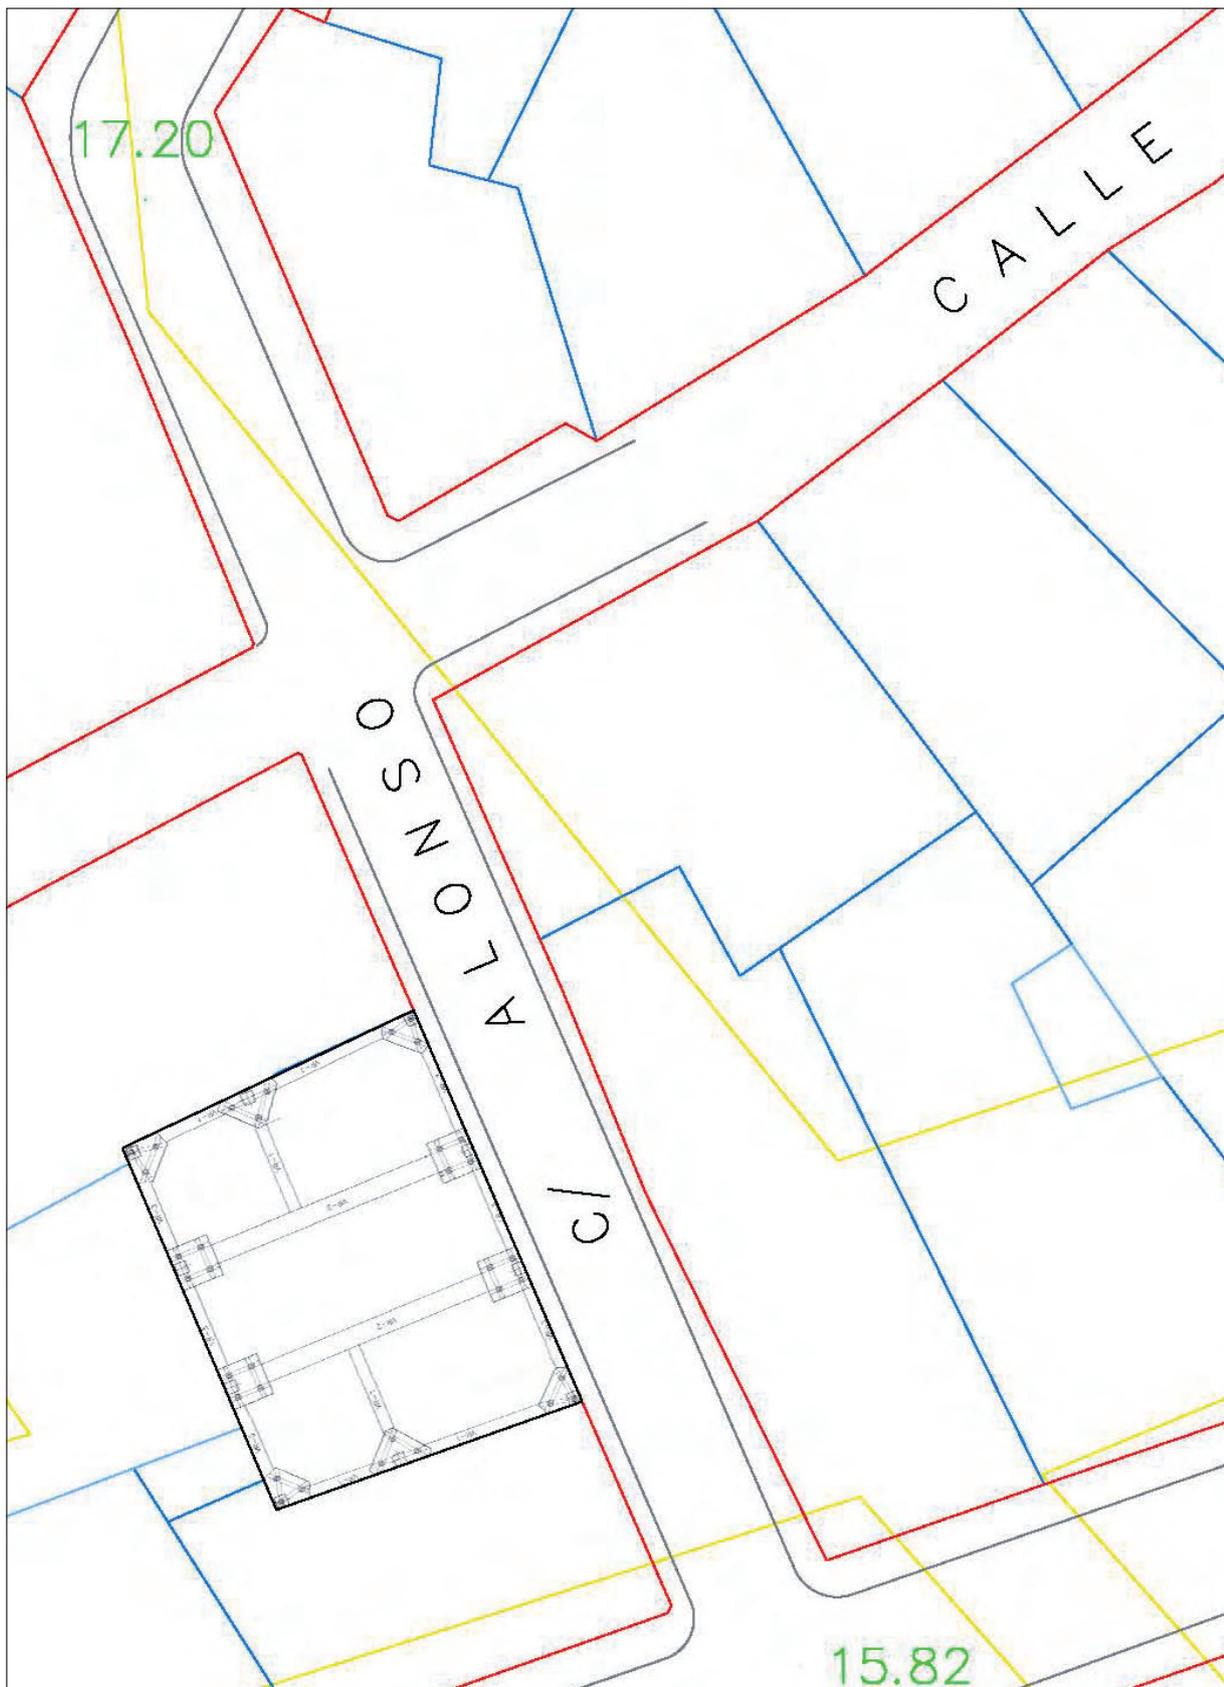
Figura 2. Planta de cimentación

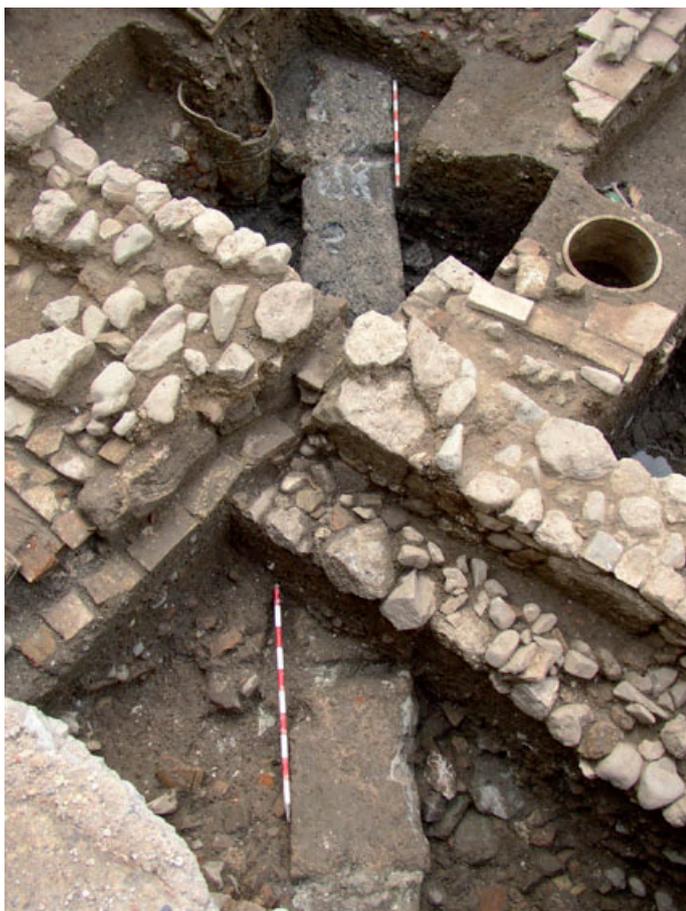
Lámina I. Fase III.1. Detalle del muro u.e.m. 61

El abandono del edificio viene marcado por la acumulación de nuevos depósitos. Así, en los sectores más próximos al perfil norte del área de excavación, se ha podido diferenciar un relleno de material terrígeno de color oscuro – u.e. 60 – con alguna bolsada de grava (u.e. 62).

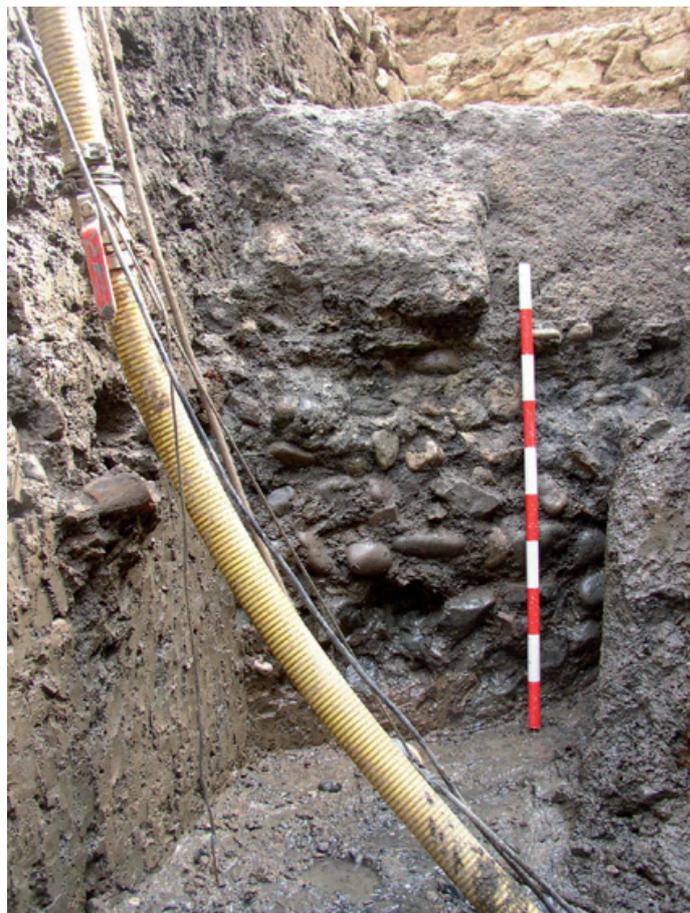
Lámina II. Fase III.1. Detalle de la cimentación del muro u.e.m. 61

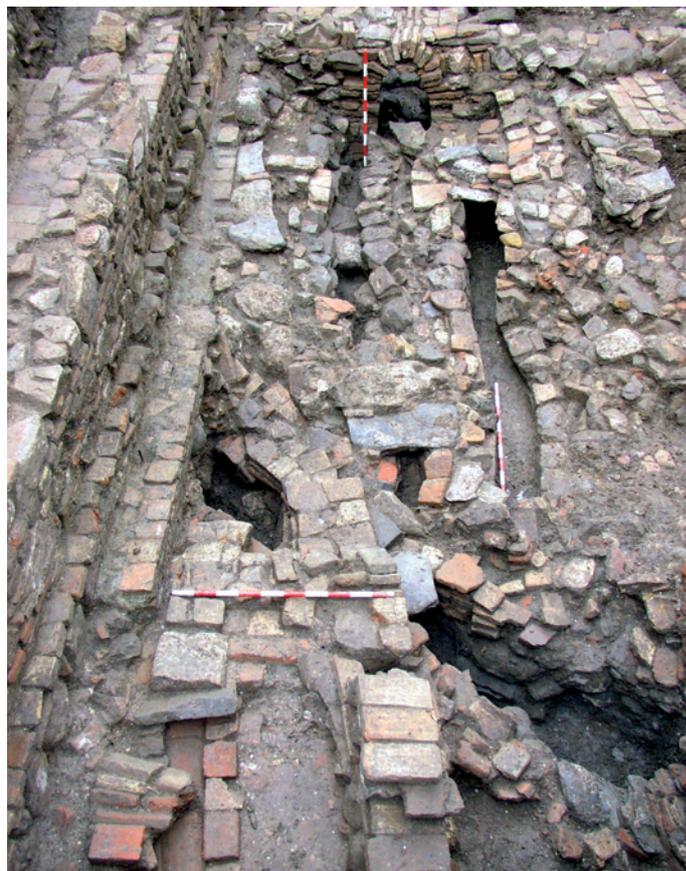
Lámina IV. Detalle de la disposición de las infraestructuras en el VIAL B

El declive de ambas conducciones cae hacia el noroeste, donde desembocan en una tercera atarjea –u.e. 90.2- de factura similar a las anteriores, aunque su tamaño es destacadamente mayor. Su trazado es transversal al de la calle, de forma que discurre por debajo de los edificios de esta fase, los cuales han de elevarse sobre cargaderos dispuestos *ex profeso* con esta finalidad (9). El declive de la u.e. 90.2 parece apuntar hacia el nordeste.

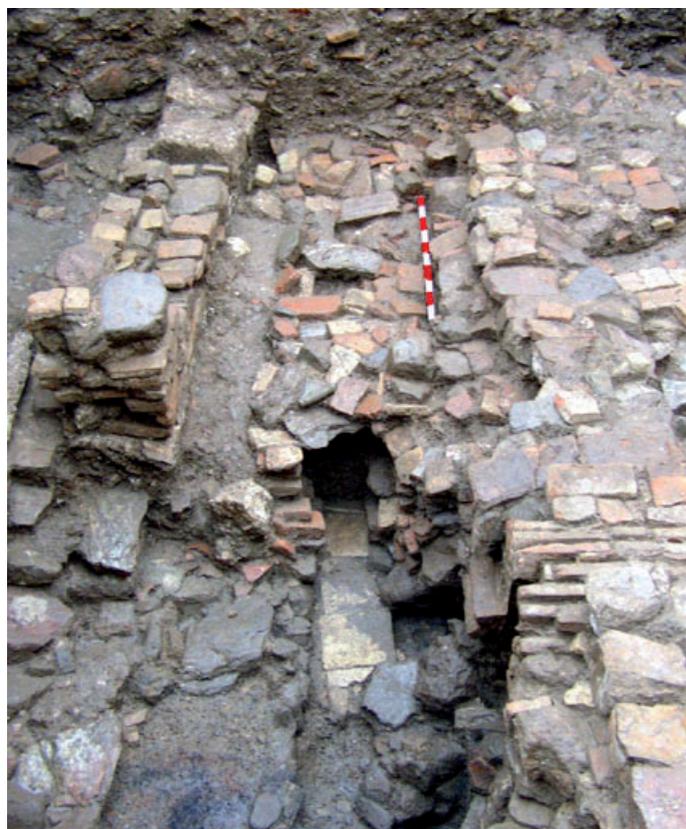
Lámina V. Detalle de la atarjea u.e. 94.2 en el VIAL A

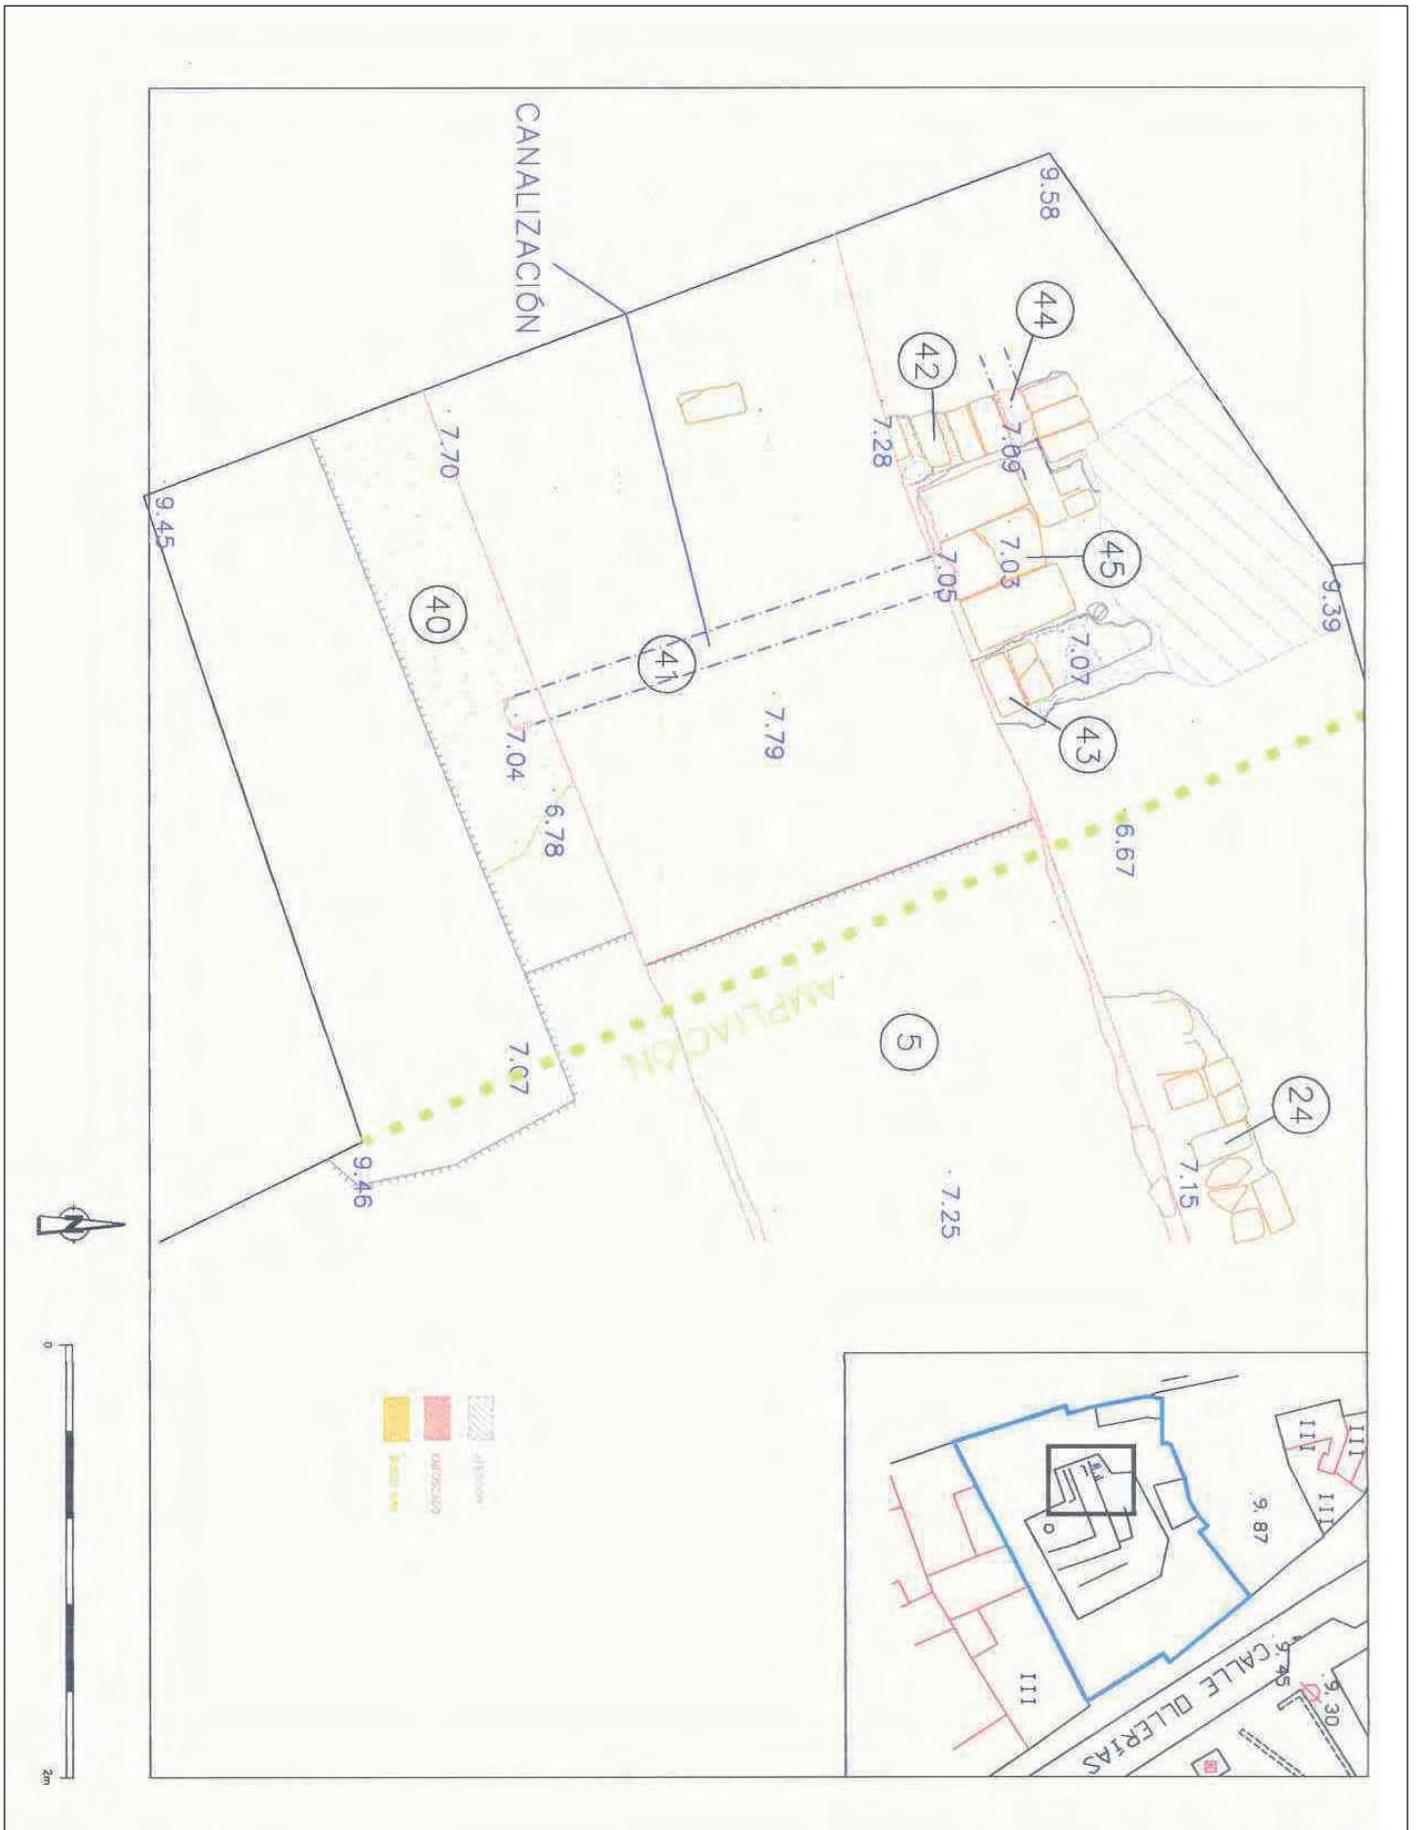
Figura 2. Planta de detalle de los elementos localizados en la zona de ampliación

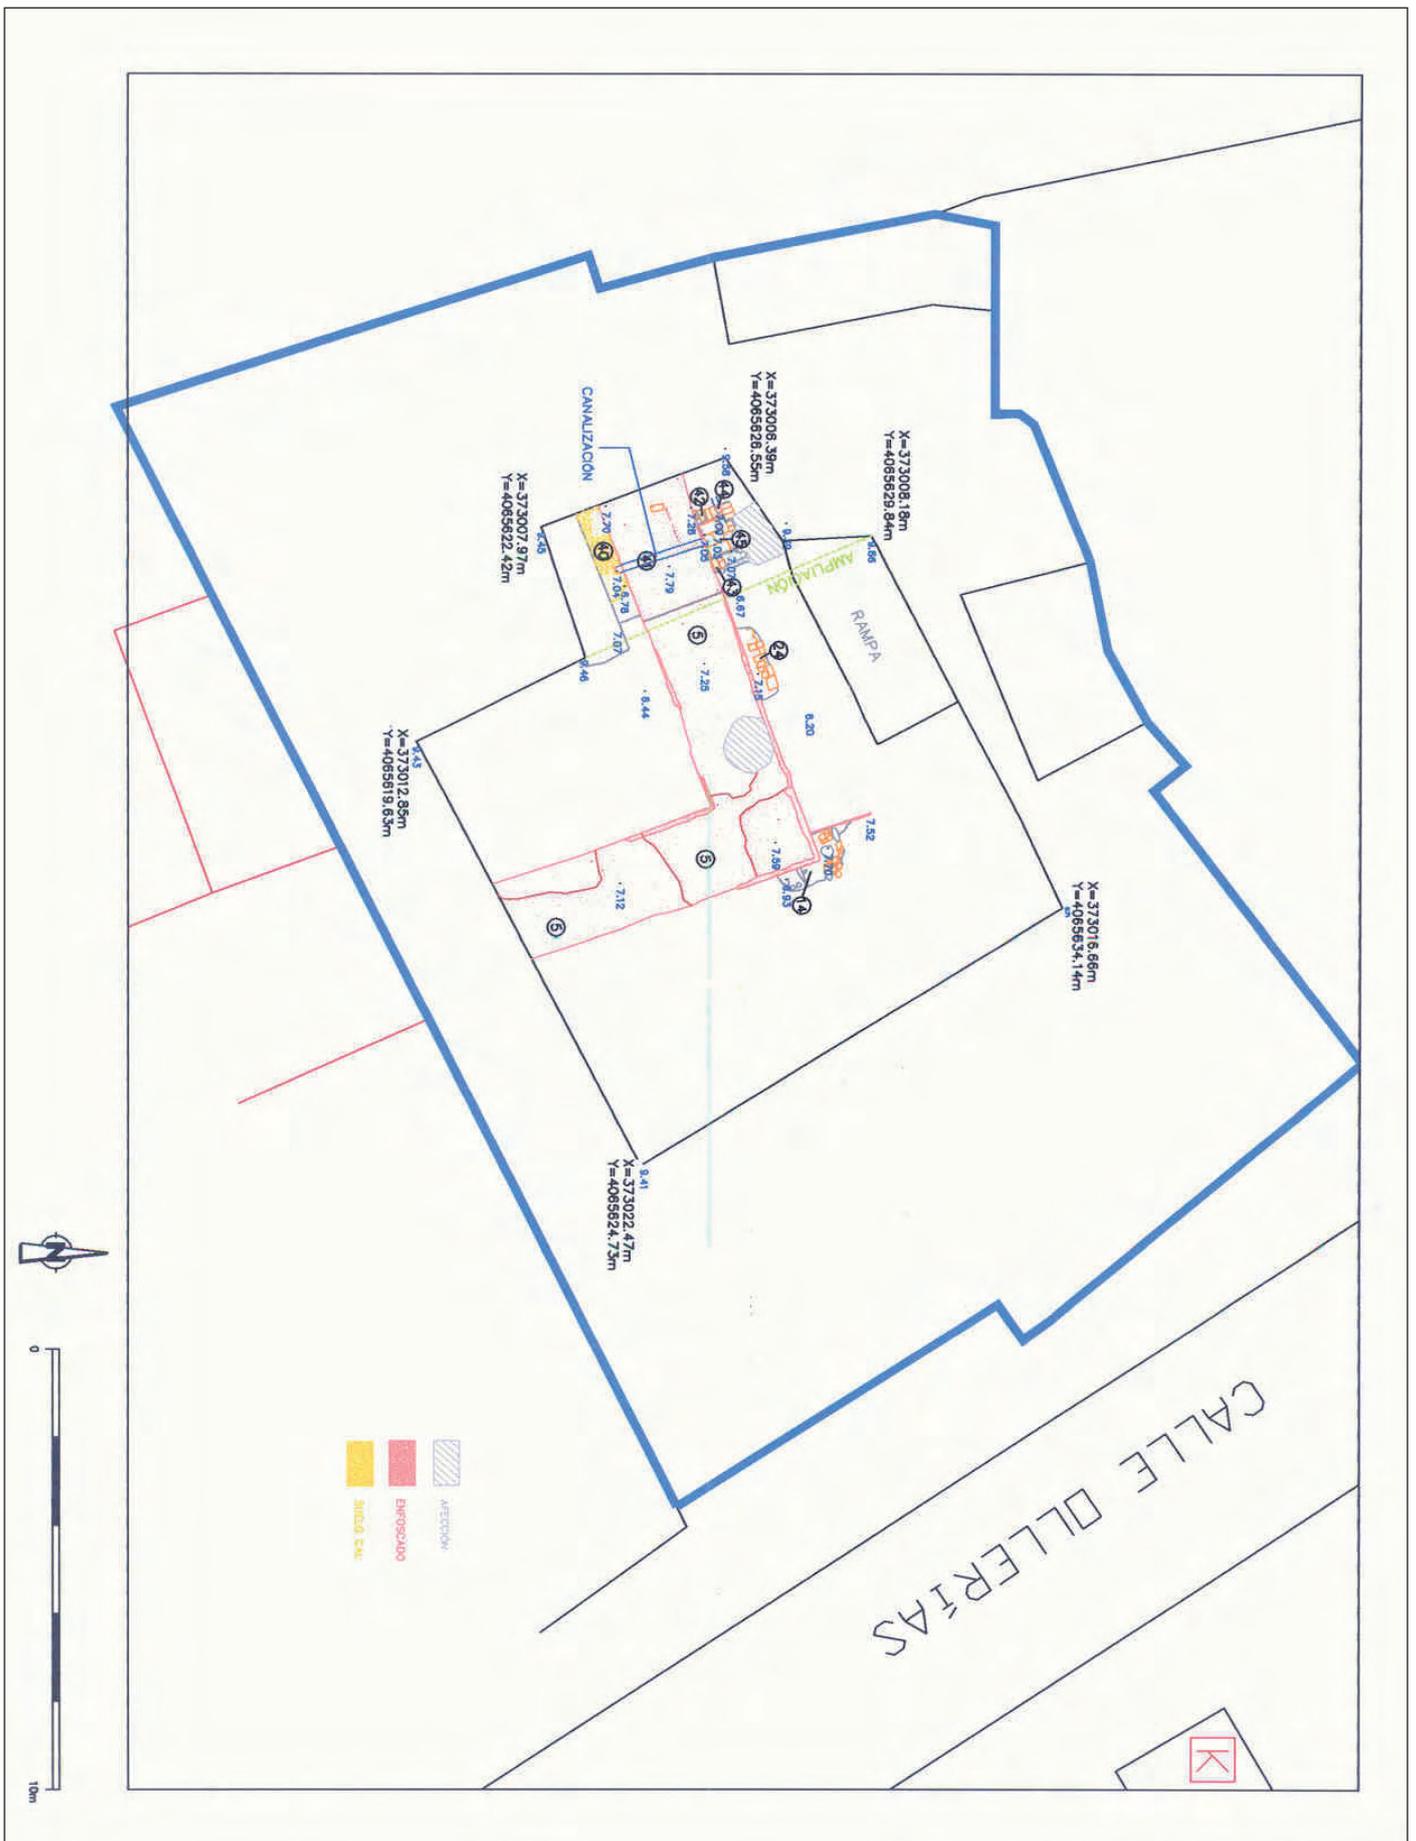
Figura 3. Planta final de la excavación (fases I y II)

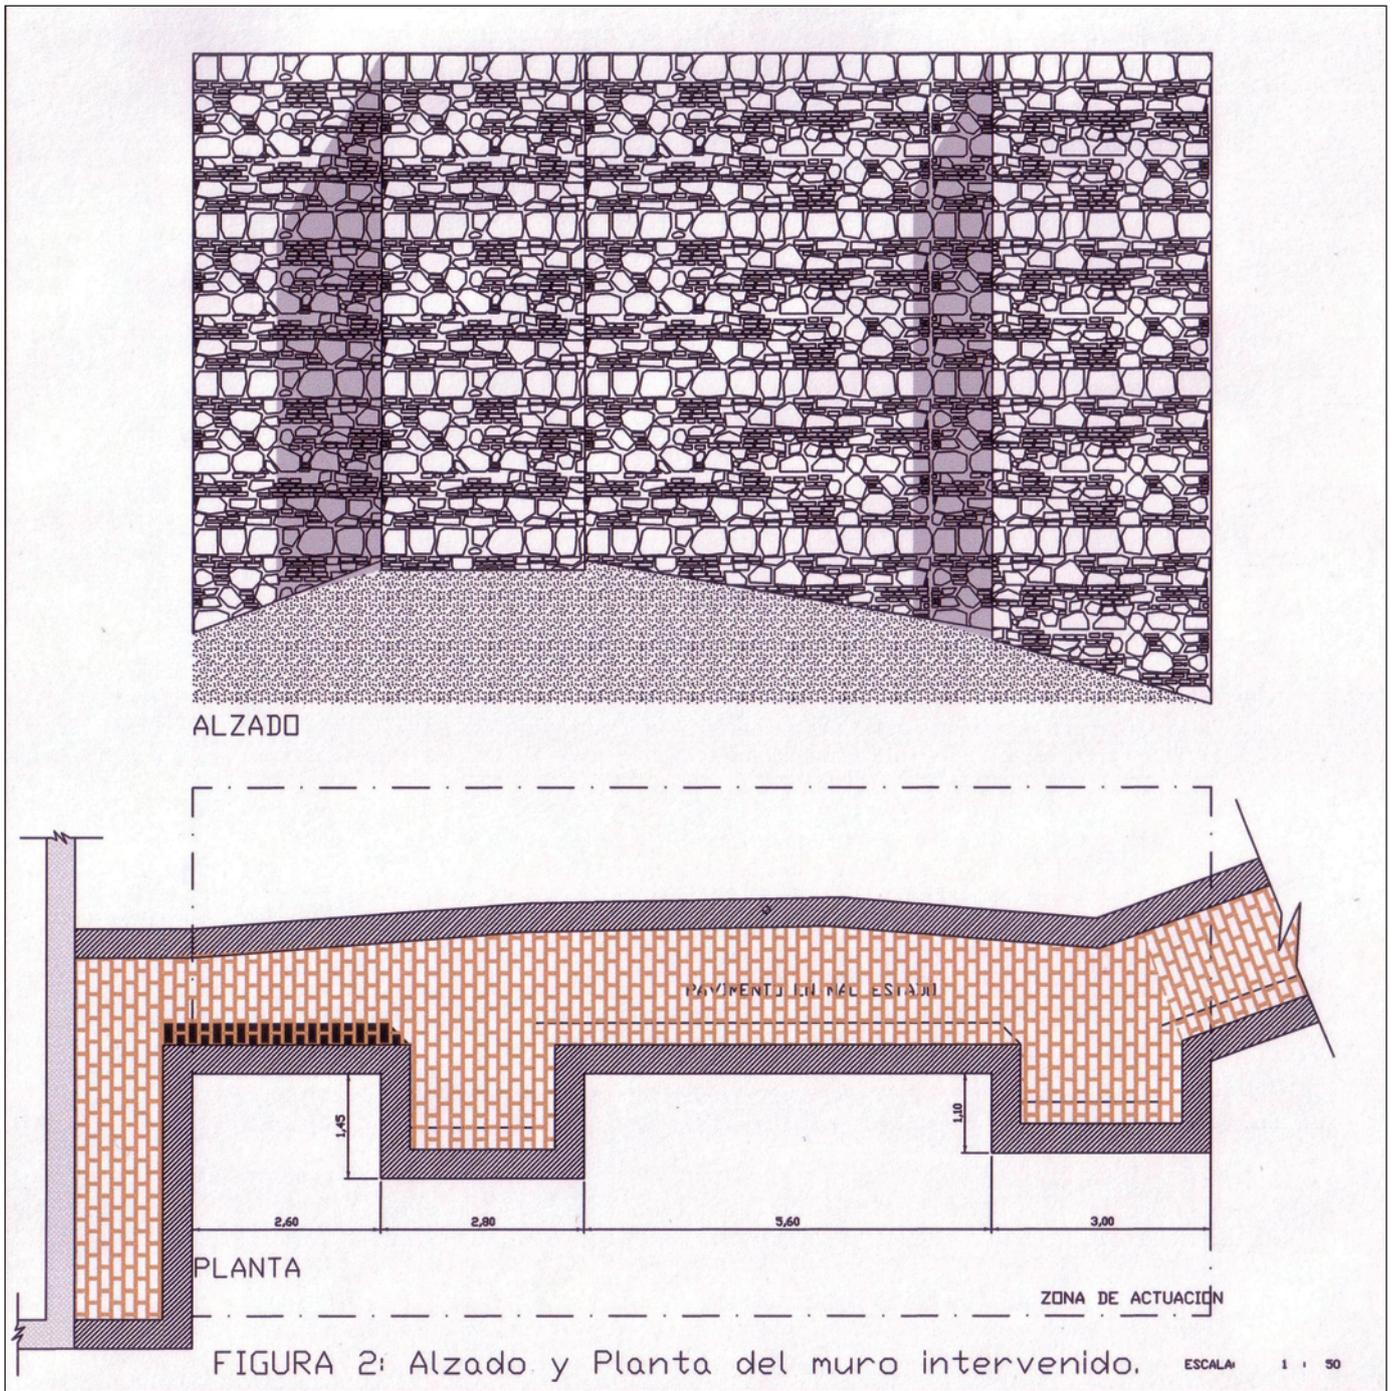
Figura 2. Alzado y Planta del sector intervenido

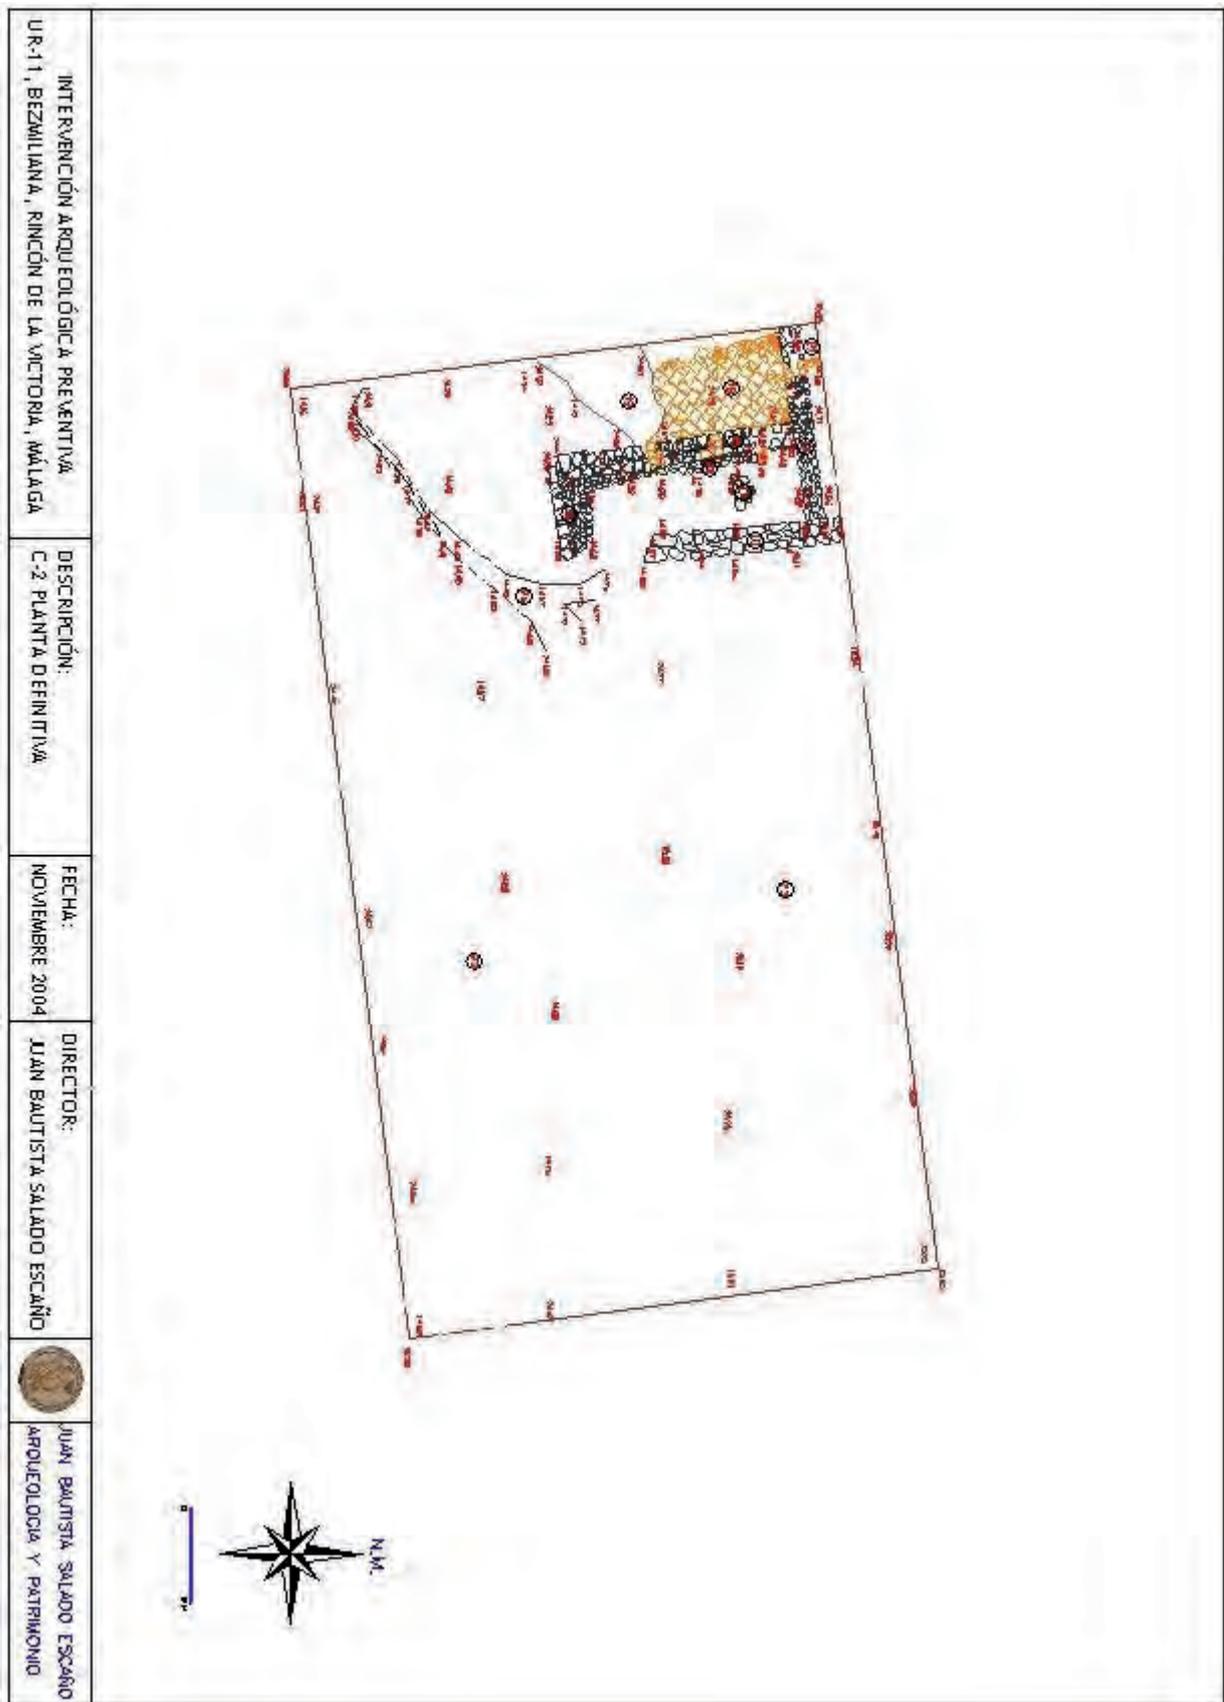
Figura 1. Planta de la Casa Nazari. C-2.
