ANUARIO
ARQUEOLÓGICO
DE ANDALUCÍA
2004.2

ANUARIO ARQUEOLÓGICO DE ANDALUCÍA 2004.2

- MEMORIA DE GESTIÓN DE LAS ACTIVIDADES ARQUEOLÓGICAS DE LA PROVINCIA DE MÁLAGA. 2004** 651
- EXCAVACIÓN ARQUEOLÓGICA PREVENTIVA EN LA UE 14 (SECTOR C-2) DEL PERI TRINIDAD – PERCHEL. MÁLAGA. AMPLIACIÓN** 681
Carmen Rocío Alba Toledo

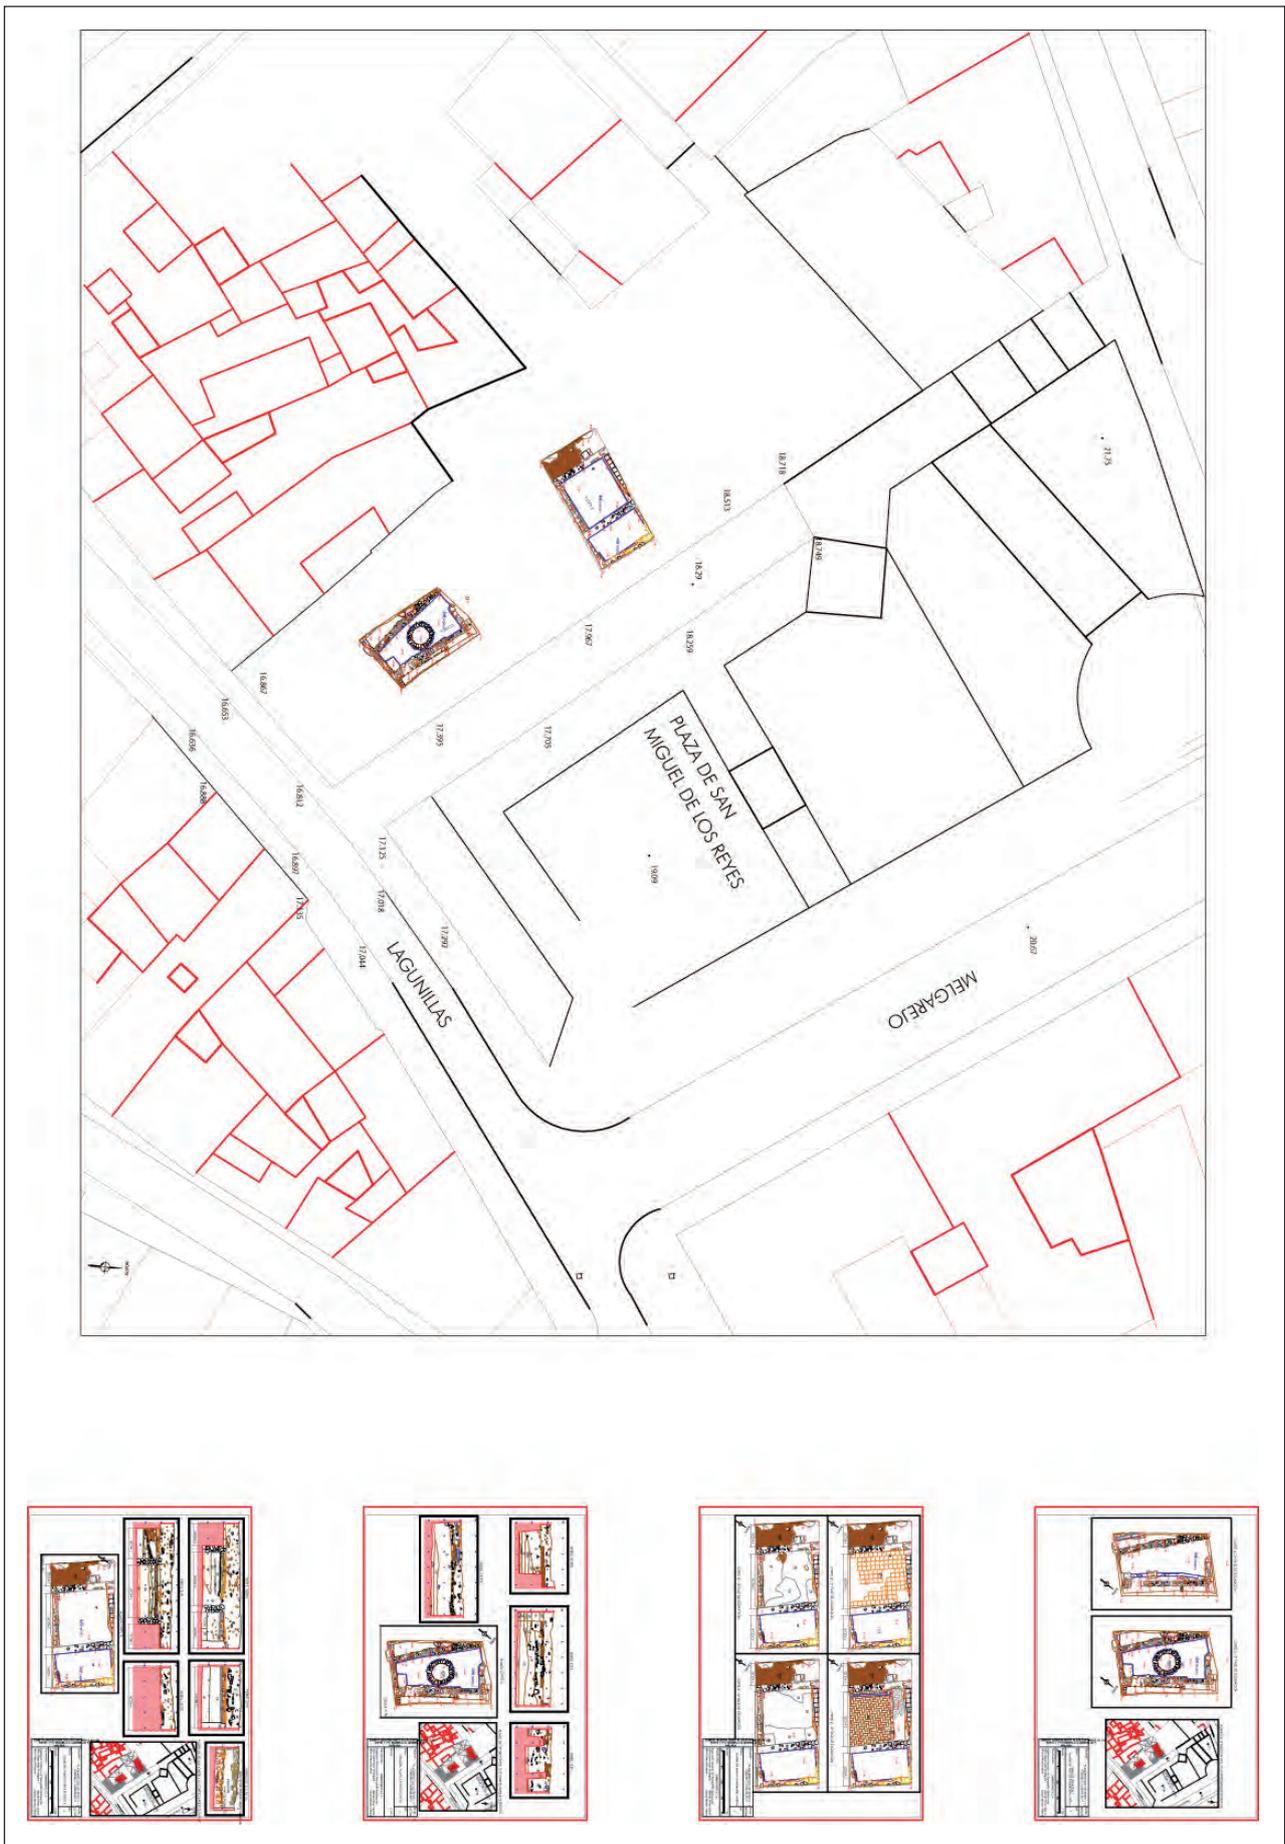
Figura 2. Ubicación, Plantas y Perfiles Cortes A y B

Corte B (Figura 2 y 3, Lámina IV y V)

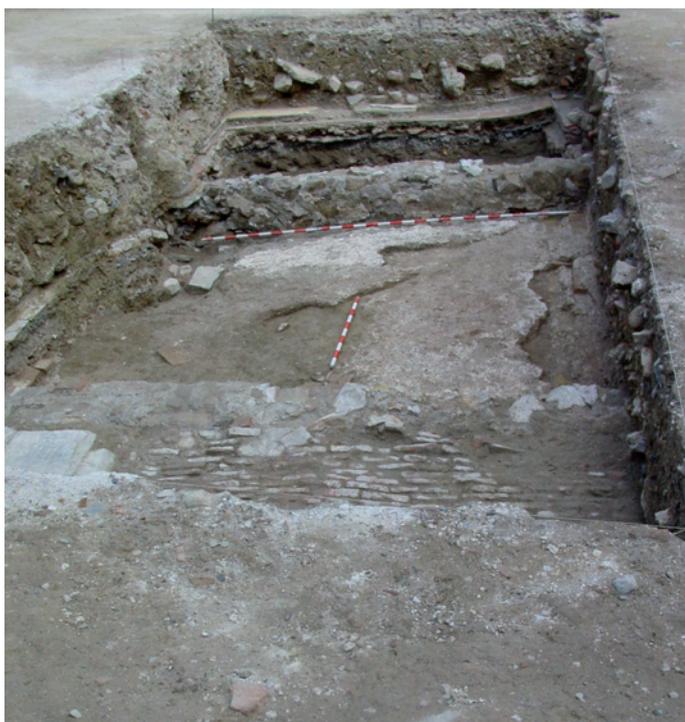
Lámina IV. Corte B, superposición de suelos

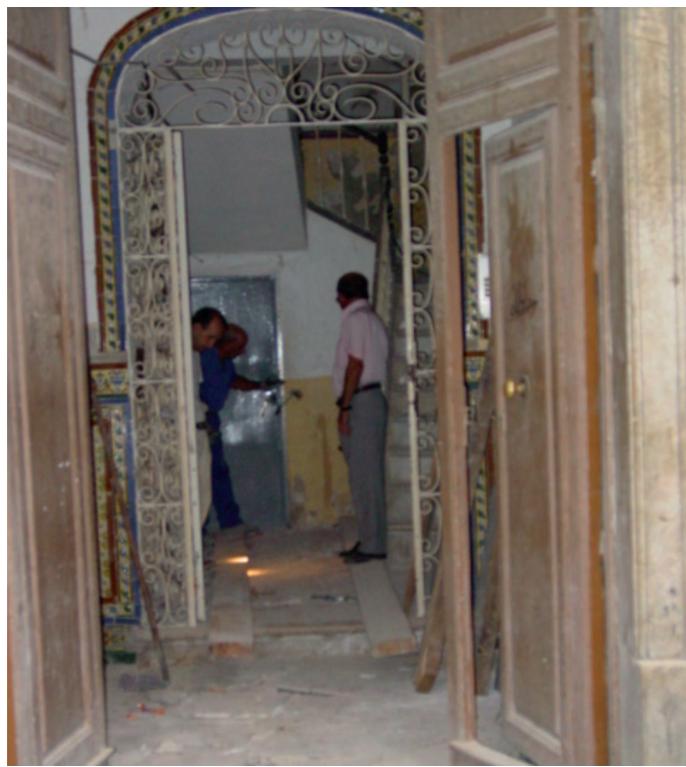
Lámina II. Estructura interna portal

Se realiza en la planta baja del inmueble, dentro del portal en la zona de acceso a las viviendas, que está dividido en dos tramos, un primer tramo que va desde la puerta de acceso de la calle hasta una verja metálica con escalón que salva un desnivel, y el segundo tramo hasta el fondo del inmueble paralelo a la escalera (**Lámina II**).

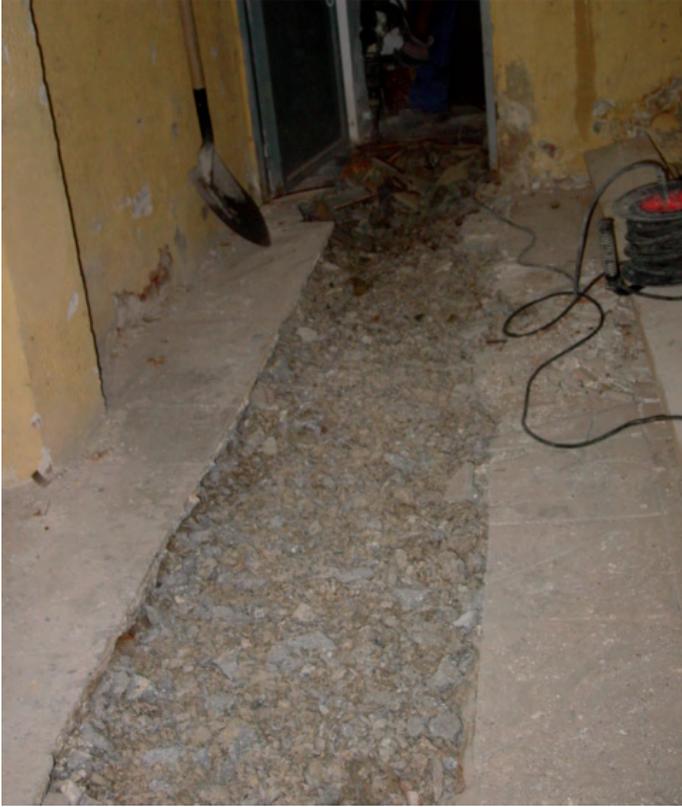
Lámina III. Zanja para saneamiento

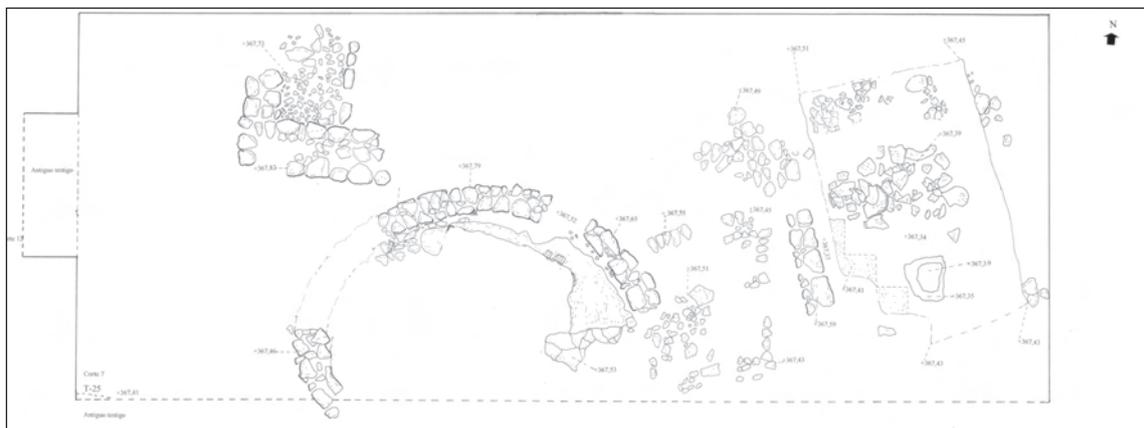
Figura 2. Planta de las estructuras del Bronce Final

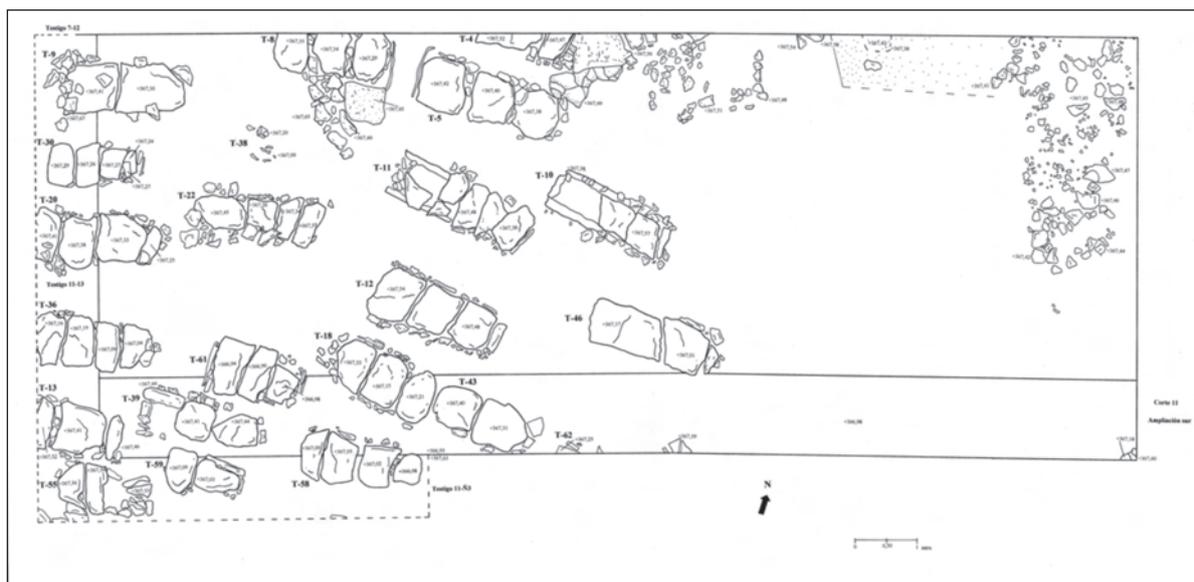
Figura 3. Planta de algunas de las estructuras sepulcrales de época visigoda
