ACUERDO DE 28 DE JUNIO DE 2016, DEL CONSEJO DE GOBIERNO, POR EL QUE SE DA POR ENTERADO DE LA RESOLUCIÓN DEL SECRETARIO GENERAL PARA EL DEPORTE DE LA CONSEJERÍA DE TURISMO Y DEPORTE DECLARANDO DE EMERGENCIA LAS ACTUACIONES PARA LA REPARACIÓN Y CONSOLIDACIÓN ESTRUCTURAL DE CERRAMIENTO PERIMETRAL DE LA CIUDAD DEPORTIVA DE HUELVA

INFORME SOBRE DERRUMBE DE MURO DE CERRAMIENTO PERIMETRAL DE PARCELA EN LA CIUDAD DEPORTIVA DE HUELVA SITA EN AVDA MANUEL SIUROT S/N DE HUELVA

RESOLUCIÓN DEL SECRETARIO GENERAL PARA EL DEPORTE POR LA QUE SE DECLARA LA EMERGENCIA DE LAS ACTUACIONES PARA LA REPARACIÓN Y CONSOLIDACIÓN ESTRUCTURAL DE CERRAMIENTO PERIMETRAL DE LA CIUDAD DEPORTIVA DE HUELVA**ANTECEDENTES DE HECHO**

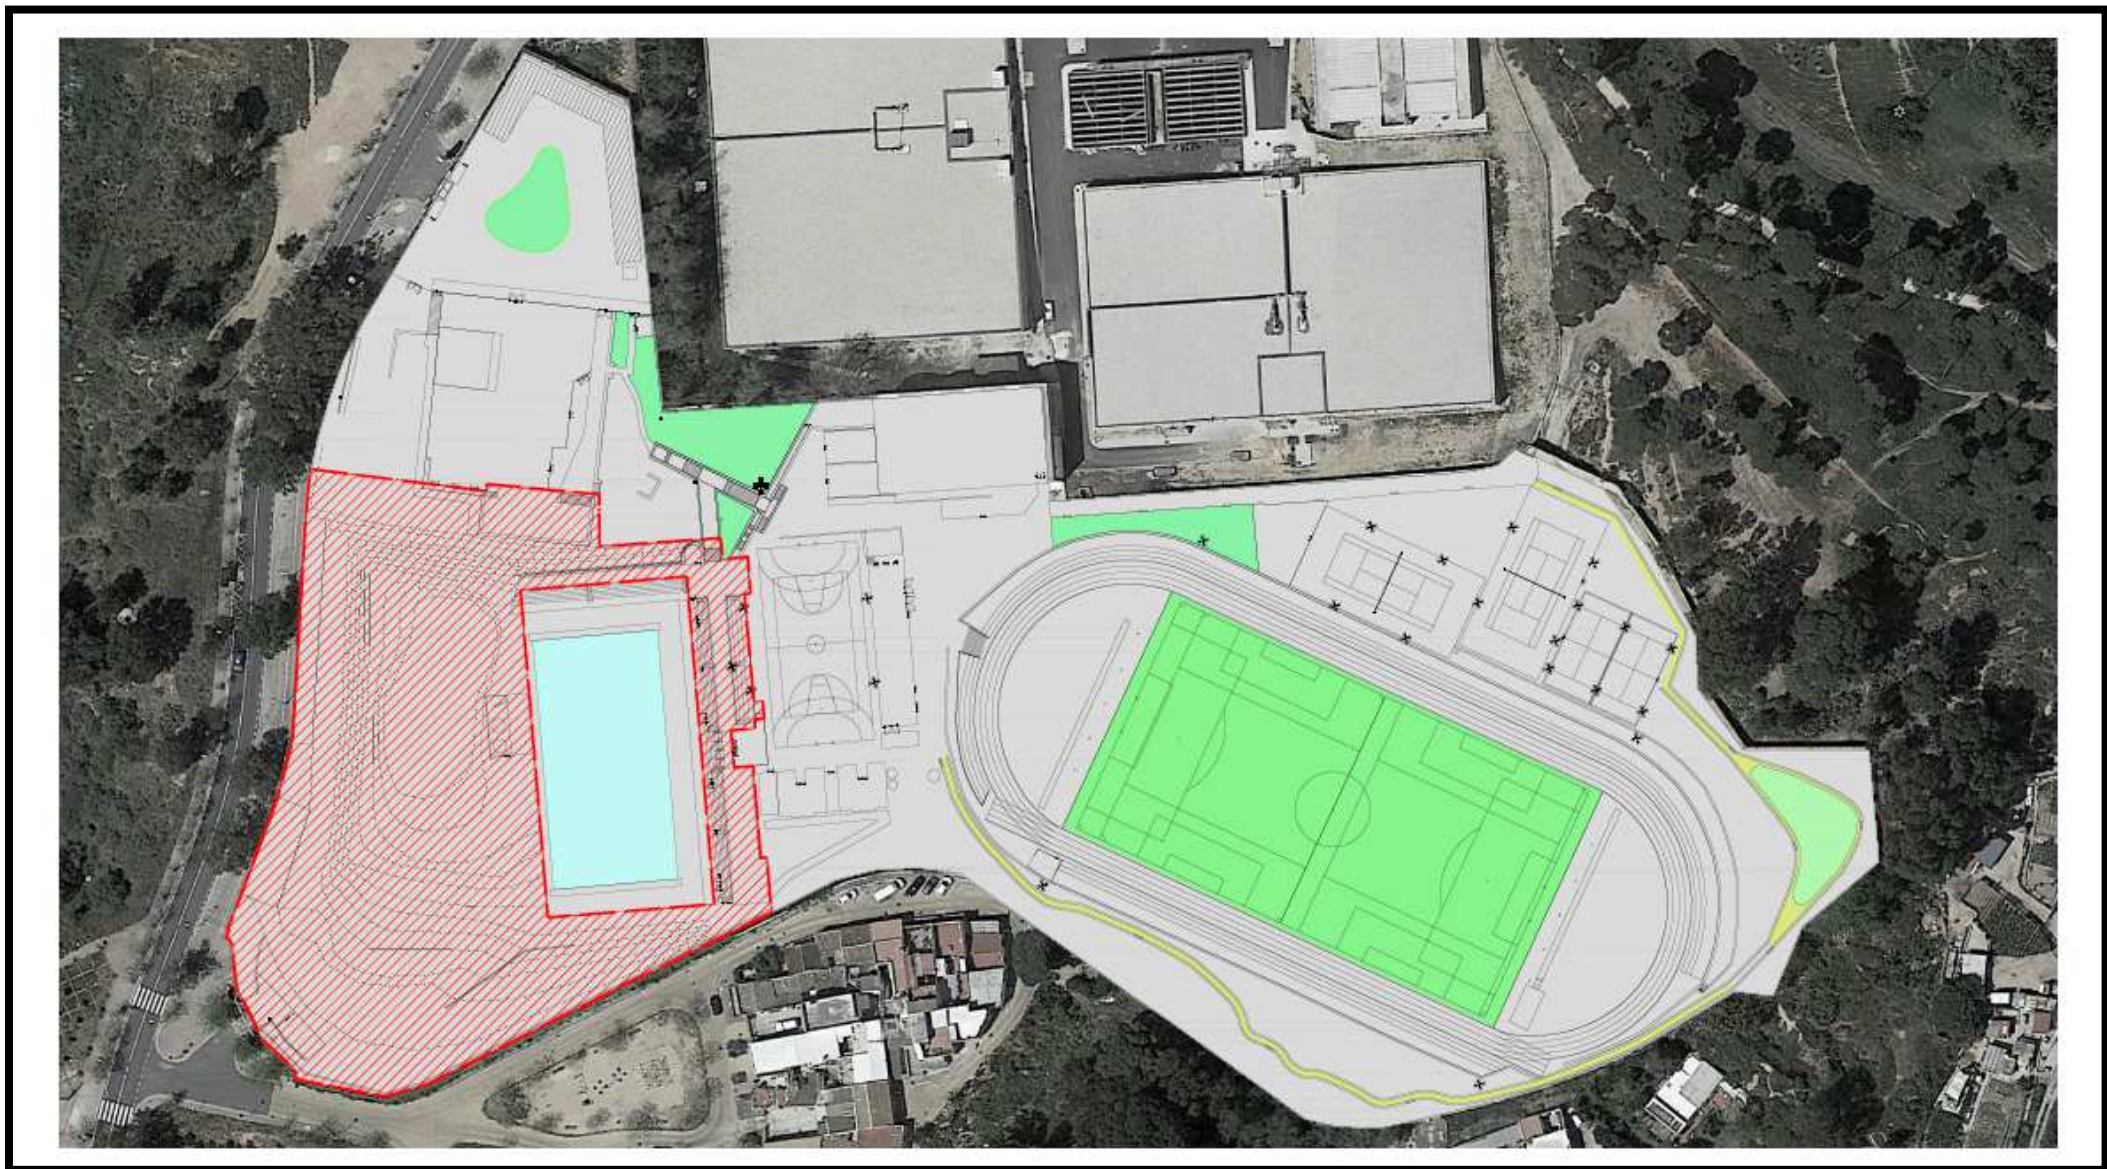
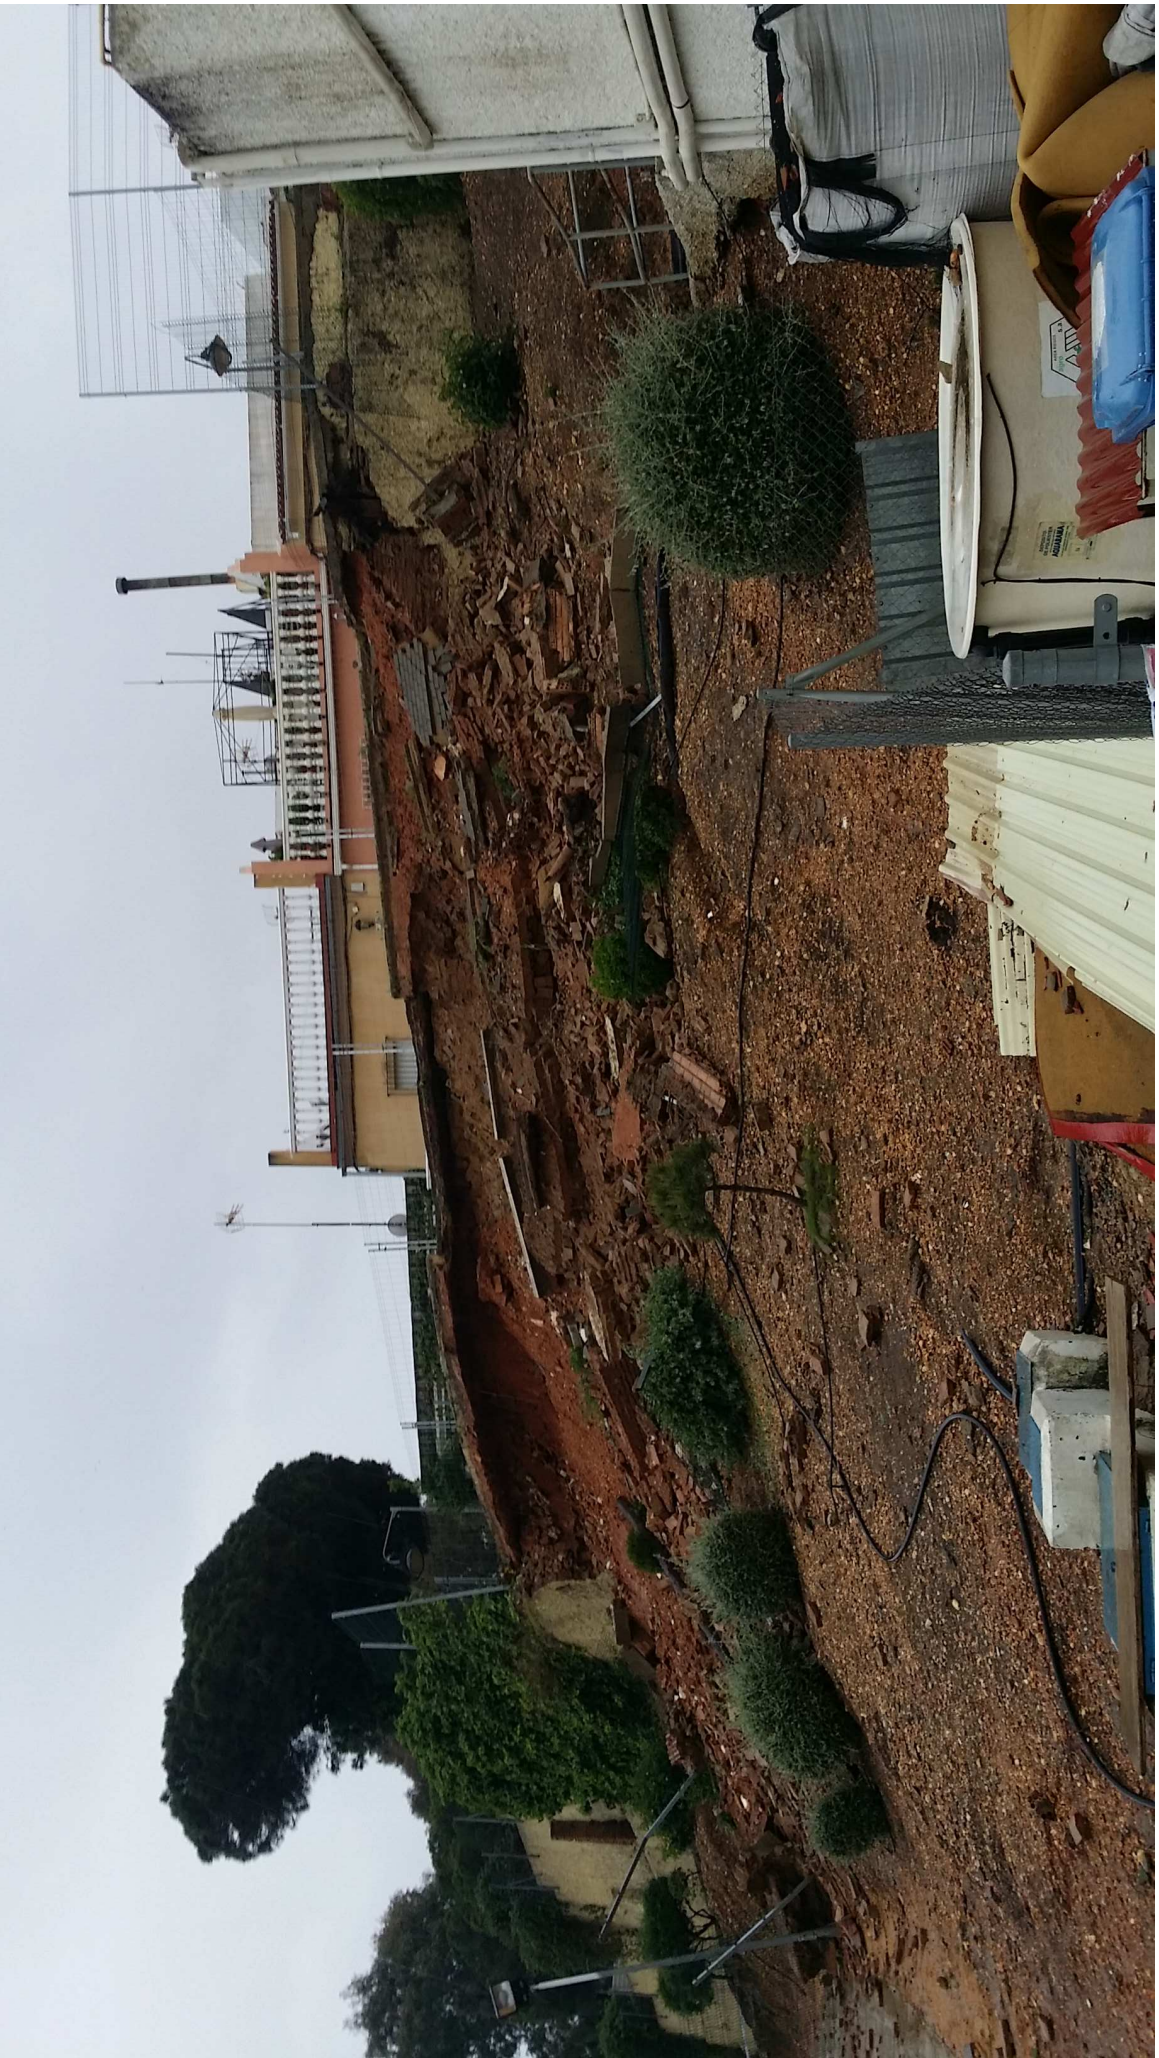
OBRAS DE EMERGENCIA CIUDAD DEPORTIVA DE HUELVA. Área de actuación señalada en rojo
