PUDO HABERSE EVITADO (BASE DE ACCIDENTES DE TRABAJO INVESTIGADOS). CAÍDA DE PACAS DE PAJA DESDE UN CAMIÓN

Desde un remolque caen sobre un conductor de camión tres voluminosas pacas de paja, produciéndole graves heridas en la zona del tórax y la pelvis.

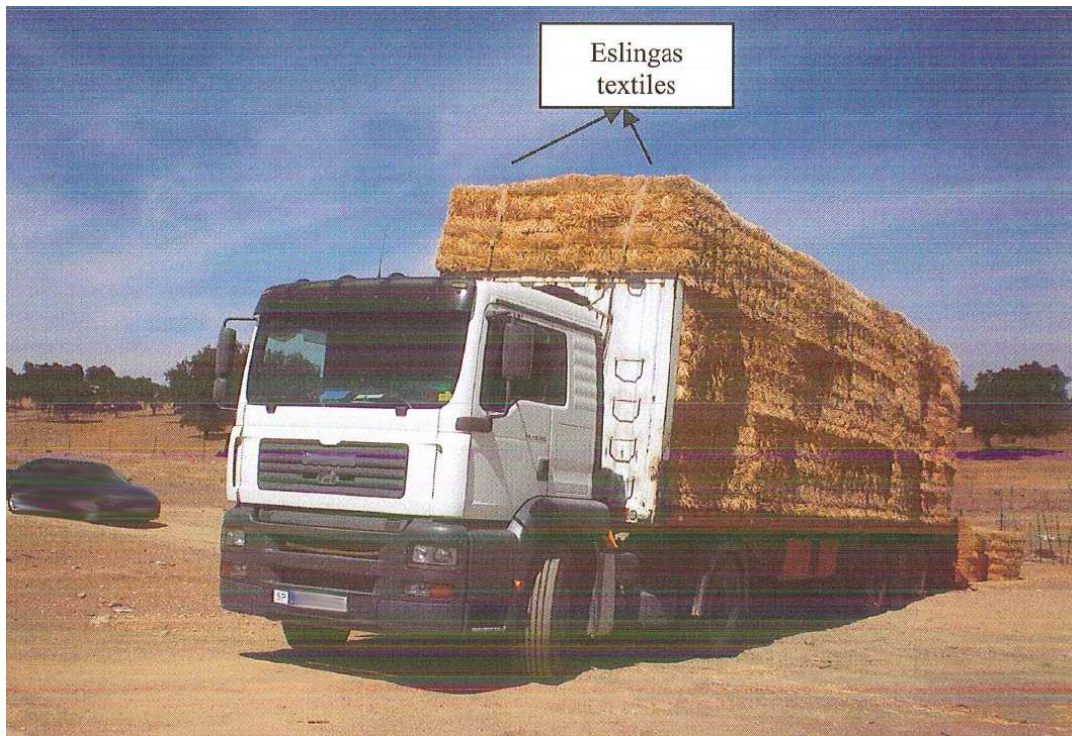
La carga consistía en 36 pacas, dispuestas en 12 pilas de 3 fardos o pacas de 360 Kg. Sus dimensiones eran 2m x 1m x 1m. Toda el conjunto iba sujeto mediante dos eslingas textiles enganchadas en la parte anterior de la plataforma y sujetas a dos tensores de carraca traseros.

Imagen 1. Parte anterior del remolque donde enganchan las dos eslingas textiles que sujetaban la carga

Para el caso de descargas en pendientes sería necesario utilizar sistemas reforzados de aseguramiento de la carga. Por ejemplo, podrían colocarse eslingas no únicamente de forma longitudinal a la plataforma del camión, sino que deberían colocarse también en sentido transversal, fijadas a los tensores laterales.

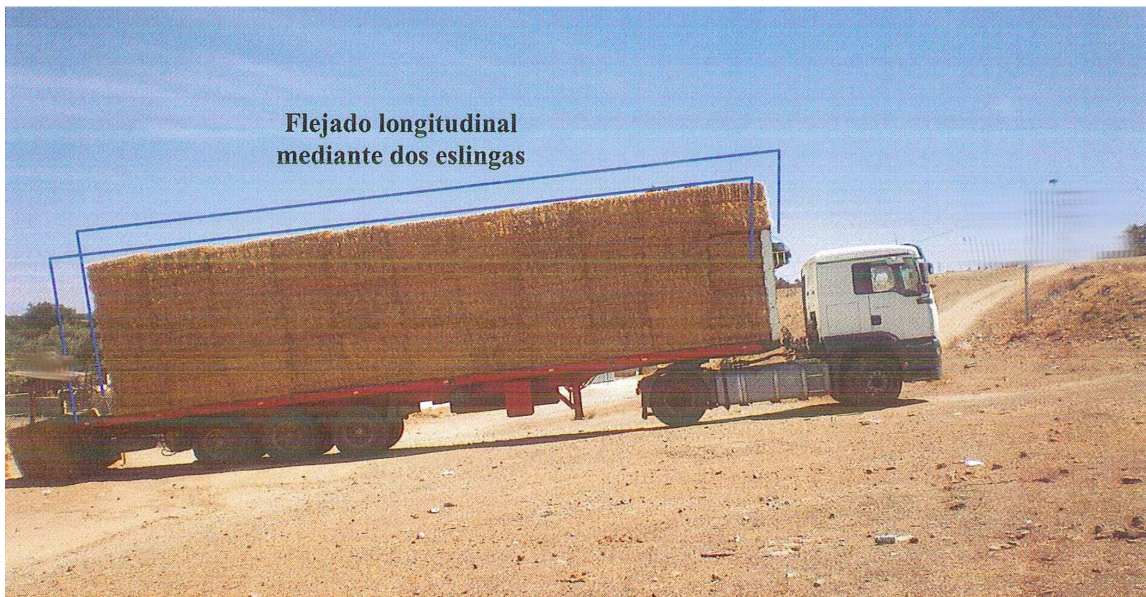
El conductor colocó el camión de forma paralela a la línea de máxima pendiente de la ladera, con la cabeza tractora, situada en la zona más alta, y la zona de descarga del remolque en la más baja. Esta era la forma habitual de operar en esas condiciones, para descargar a favor de pendiente y facilitar el trabajo del motor de accionamiento del transportador de cadenas.

Imagen 2. Posición de estacionamiento del conjunto camión y remolque

Para la descarga del camión la posición correcta debe de ser sobre superficies lo más horizontales y firmes posibles. Cuando no haya posibilidad de hacerlo en estas condiciones, debería de realizarse de forma paralela a la línea de máxima pendiente, para evitar vuelcos laterales, y siempre con la zona de descarga de la plataforma, o parte trasera, situada en el punto más alto.

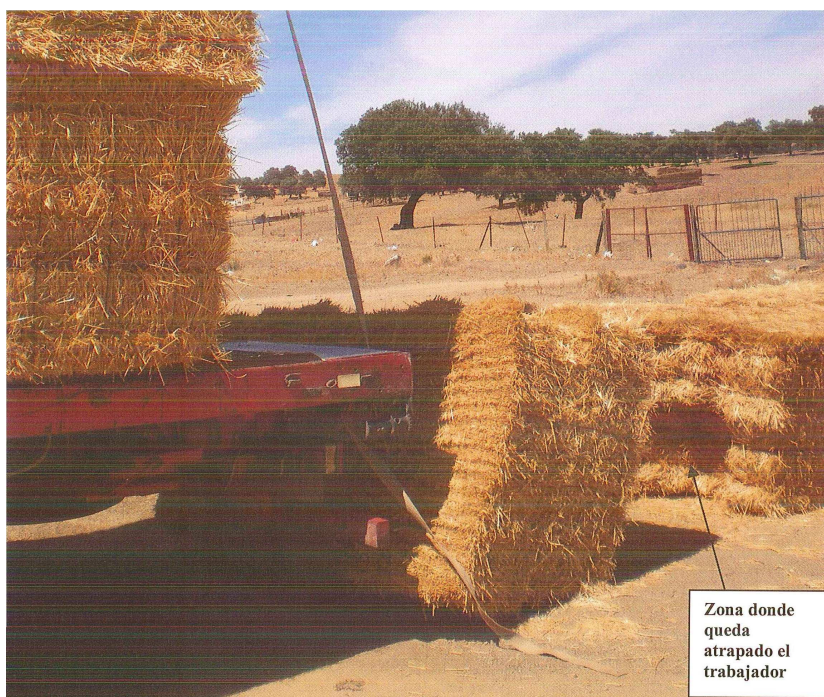
A continuación, se dirigió a la parte trasera del remolque y soltó las dos eslingas textiles que longitudinalmente flejaban la carga. En ese preciso instante se desprendieron los tres fardos situados

en la parte trasera, cayendo sobre él y produciéndole la fractura de la pelvis y un traumatismo de tórax.

Fue el segundo fardo, que cayó desde una altura próxima a los 2,8 m, el que le atrapó recibiendo el impacto sobre el tórax. No existe forma alguna de soltar los tensores de carraca sin aproximarse a los mismos, y por tanto en esas condiciones era inevitable situarse en una posición con riesgo de ser alcanzado por una carga desprendida.

Imagen 3. El segundo fardo que cayó desde una altura de casi 3 m le impactó sobre el tórax.

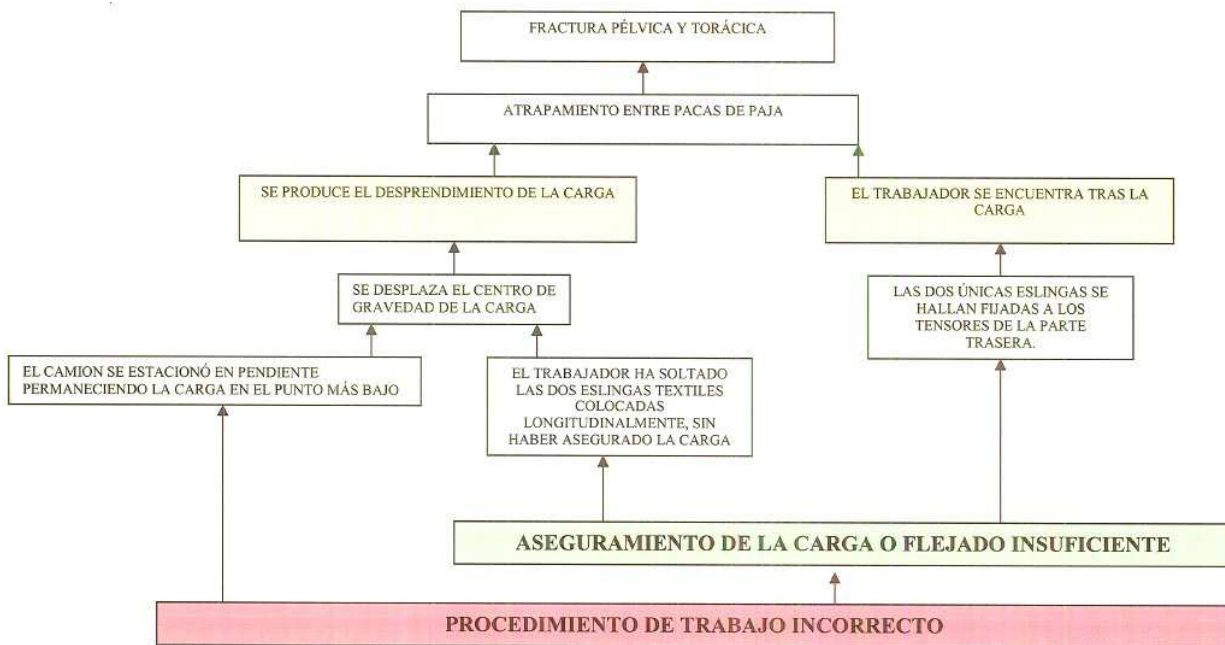
- Deficiente sistema de almacenamiento o apilamiento. Aseguramiento insuficiente de la carga.
- Materiales muy pesados, voluminosos, inestables en relación con los medios utilizados en su manejo.
- Estacionamiento inadecuado del camión
- Método o procedimiento de trabajo deficiente.

La relación entre ellas que se indica en este árbol de causas:

Este accidente podría haberse evitado si se hubiera establecido un procedimiento seguro de trabajo durante las labores de descarga en camiones de fondo móvil. Este procedimiento debería elaborarse de forma que estuviera consensuado por el personal apropiado. Debería incluir por ejemplo la forma de calzar el vehículo, utilizando calzas para camiones y no piedras.
