# PUDO HABERSE EVITADO

BASE DE ACCIDENTES DE TRABAJO INVESTIGADOS

## VUELCO Y ATRAPAMIENTO CON UN TRACTOR DE CADENAS

Cuando trabajaba con un tractor de cadenas por una ladera, el vehículo se desequilibró, volcó y atrapó a la víctima.

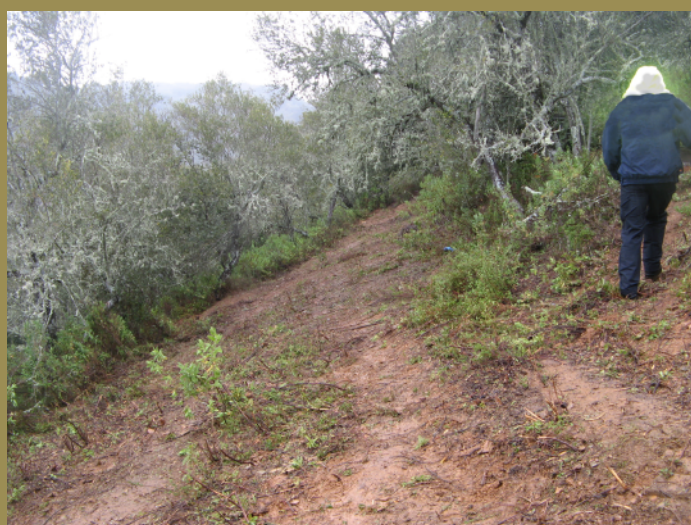
Monte por donde circulaba el tractor. Las tareas de desbroce se realizaban en una zona de mucha pendiente.

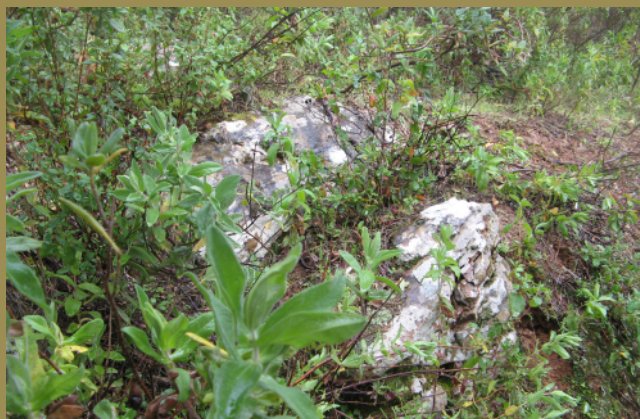
Rocas que desestabilizaron al tractor.

El trabajador accedió a una zona con mucha vegetación, por lo que no advirtió o no dio demasiada importancia a un desnivel muy pronunciado en el que había unas rocas.

Al pasar una de las cadenas por encima, el tractor se elevó tanto de un lado que se desequilibró y volcó a un metro más abajo, girando 180° e impactando contra un olivo que lo detuvo de seguir rodando por la ladera. El trabajador falleció por no tener el tractor estructura de seguridad antivuelco y quedar atrapado entre el suelo y el asiento del conductor.

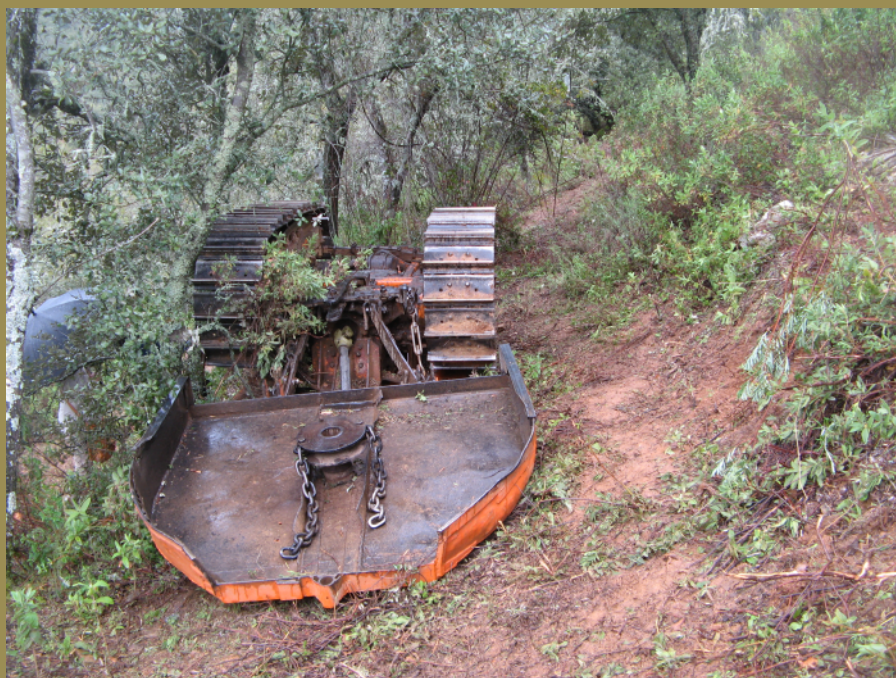
Situación del tractor tras volcar a un nivel más bajo e impactar con el olivo.

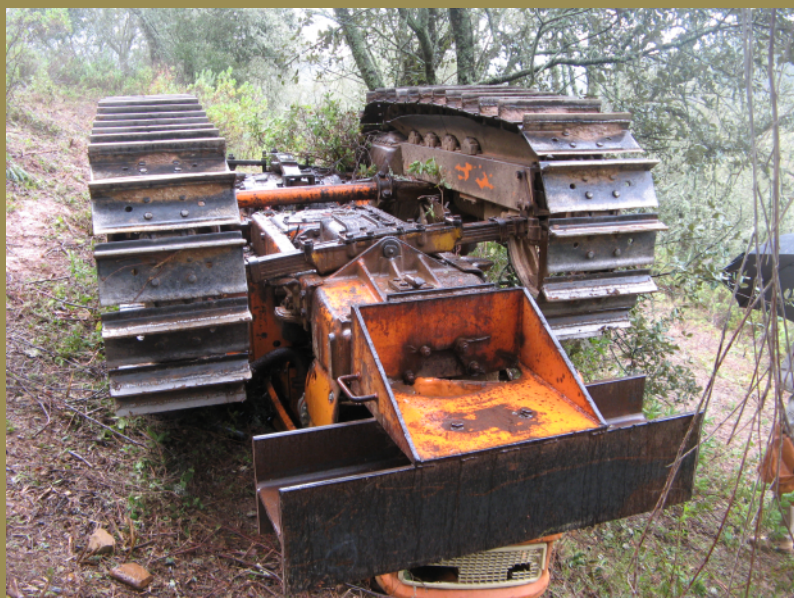
Vista frontal del tractor volcado. El trabajador quedó atrapado debajo al carecer de cabina o estructura de protección.

■ El equipo de trabajo no poseía sistema antivuelco ni cinturón de seguridad. (Código 3204).

Este accidente podría haberse evitado si el tractor hubiera estado dotado de una estructura de protección y un sistema de retención del trabajador.

El RD 1215/1997 obliga a que todos los tractores agrícolas puestos a disposición de los trabajadores lleven una estructura de protección y un sistema de retención que limite los riesgos provocados por un vuelco garantizando un espacio suficiente alrededor del trabajador.
