Molino número 7 (Foto 34; pág. 127)

MOLINO DE MINGO O DOMINGO MEDÉN

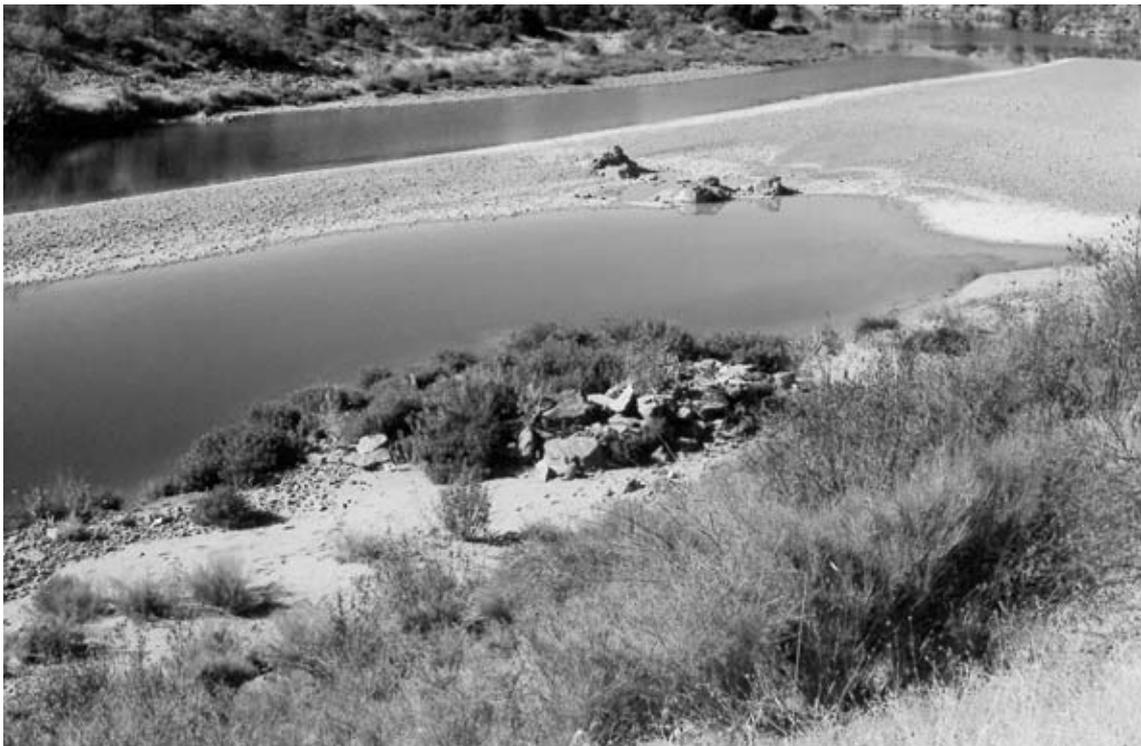
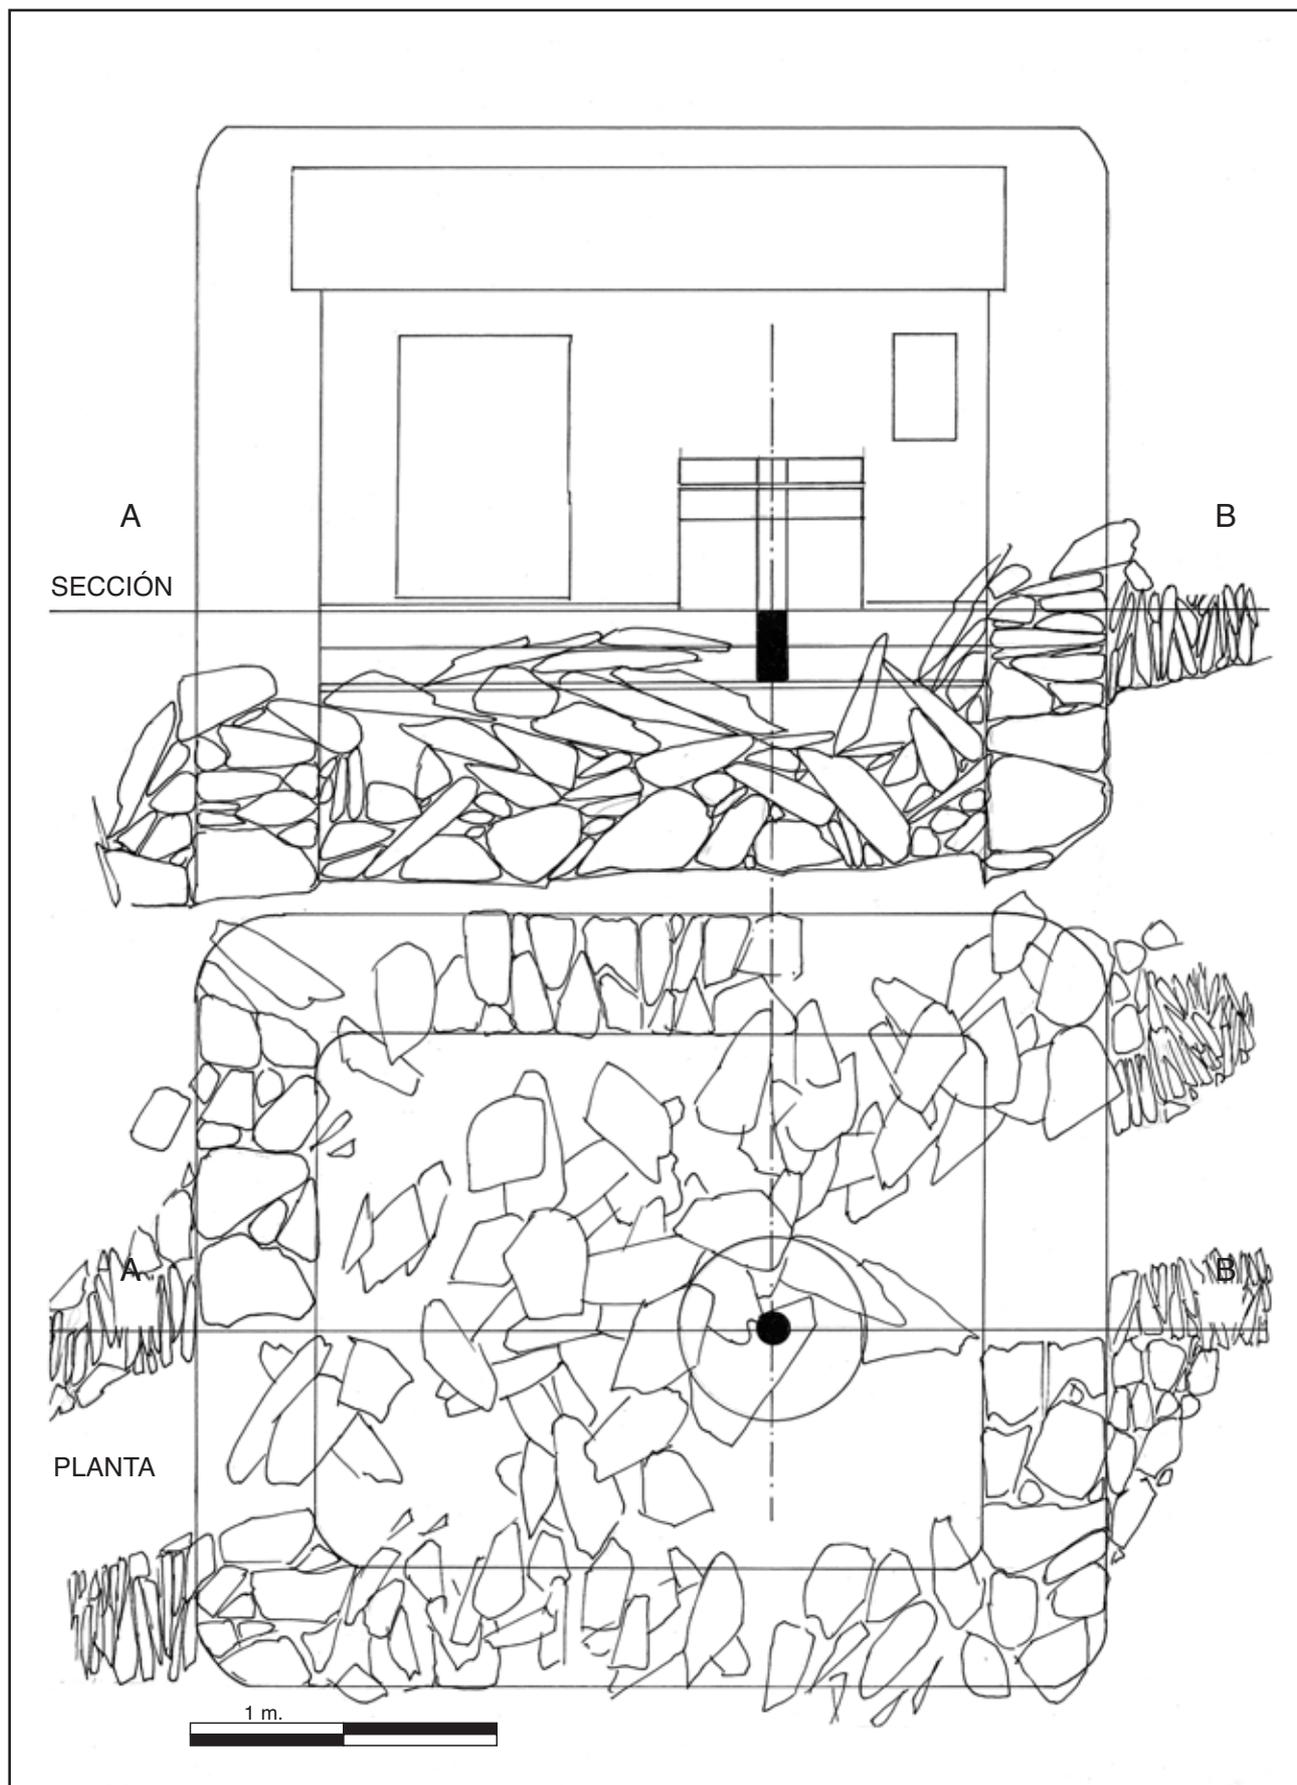
Junto a un arroyo de aguas continuas se hallan los restos de este viejo molino del que solo quedan la presa, cimientos de paredes y trazas de un canal resuelto en laja y argamasa.

Tuvo planta cuadrangular de 6 por 5 metros. Sus muros fueron contruidos en piedra suelta. No hay restos de ladrillo o teja. Entre las ruinas hay una volandera de toba clorítica de tintes verdosos y un trozo de otra piedra de la misma roca.

Desde la orilla izquierda hay restos de una presa, construida en piedra y laja, muy erosionada aunque bien conservada en parte.

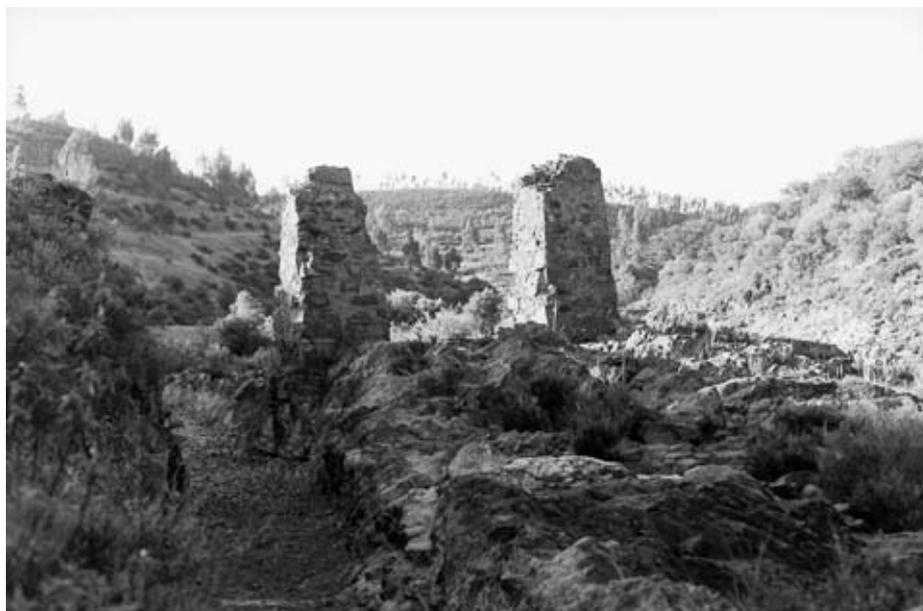
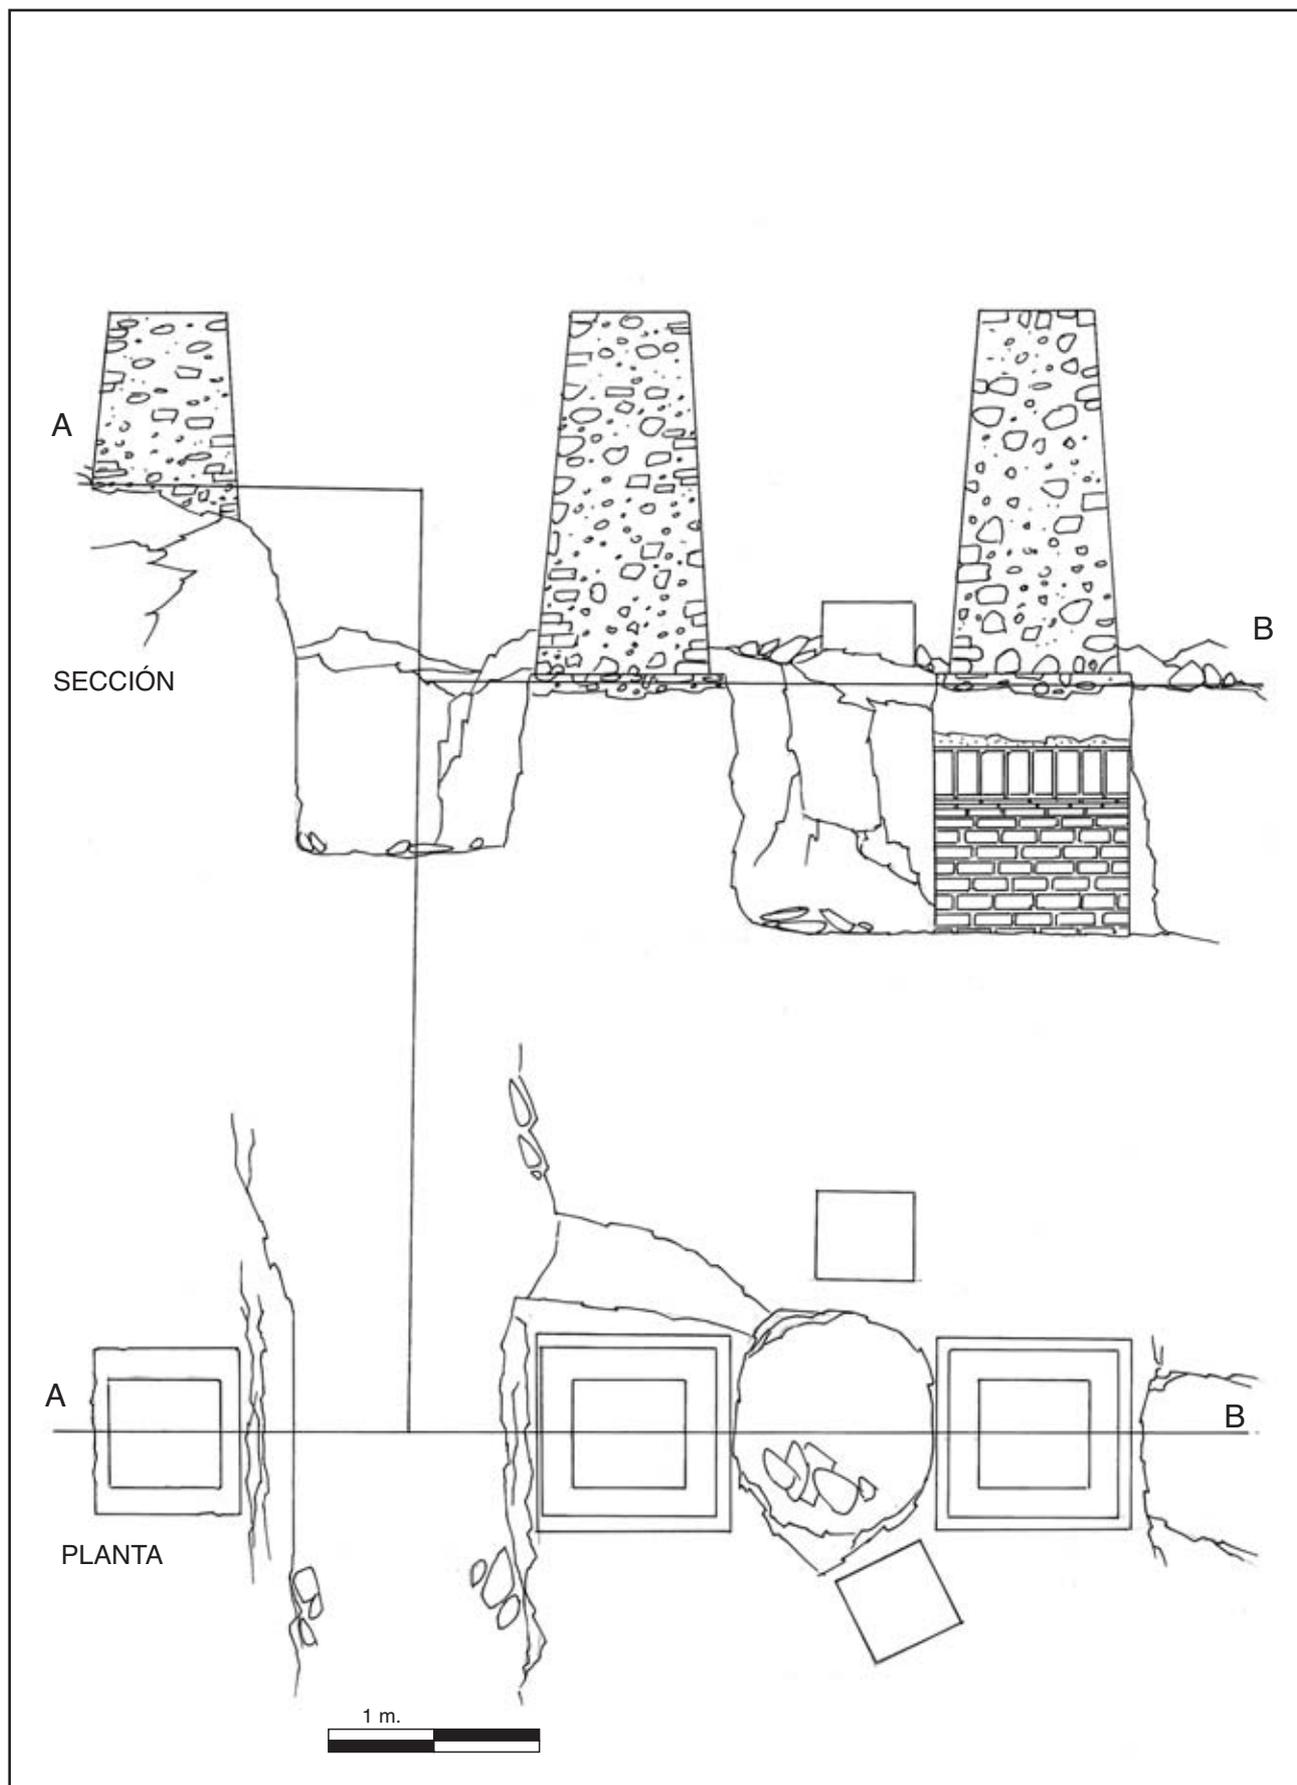
MOLINO DE MOLINILLA DE LOS ARRACANES

Esta molinilla formó parte del complejo molinar de Los Nogales de Abajo y su estructura consiste en un *herido* común, un cárcavo excavado en la roca, *meaera* en bóveda de medio cañón construida en ladrillo y tres pilares troncopiramidales de base cuadrada.

Los pilares sostenían una viga donde se sujetaban la tolva, un sistema de compuertas para canalizar las aguas y quizás algún parasol o cobertizo.

La presa es común, así como los anexos. No existen restos de tejas y la ladrillería, de tipología B, C y E, revela numerosas reparaciones.

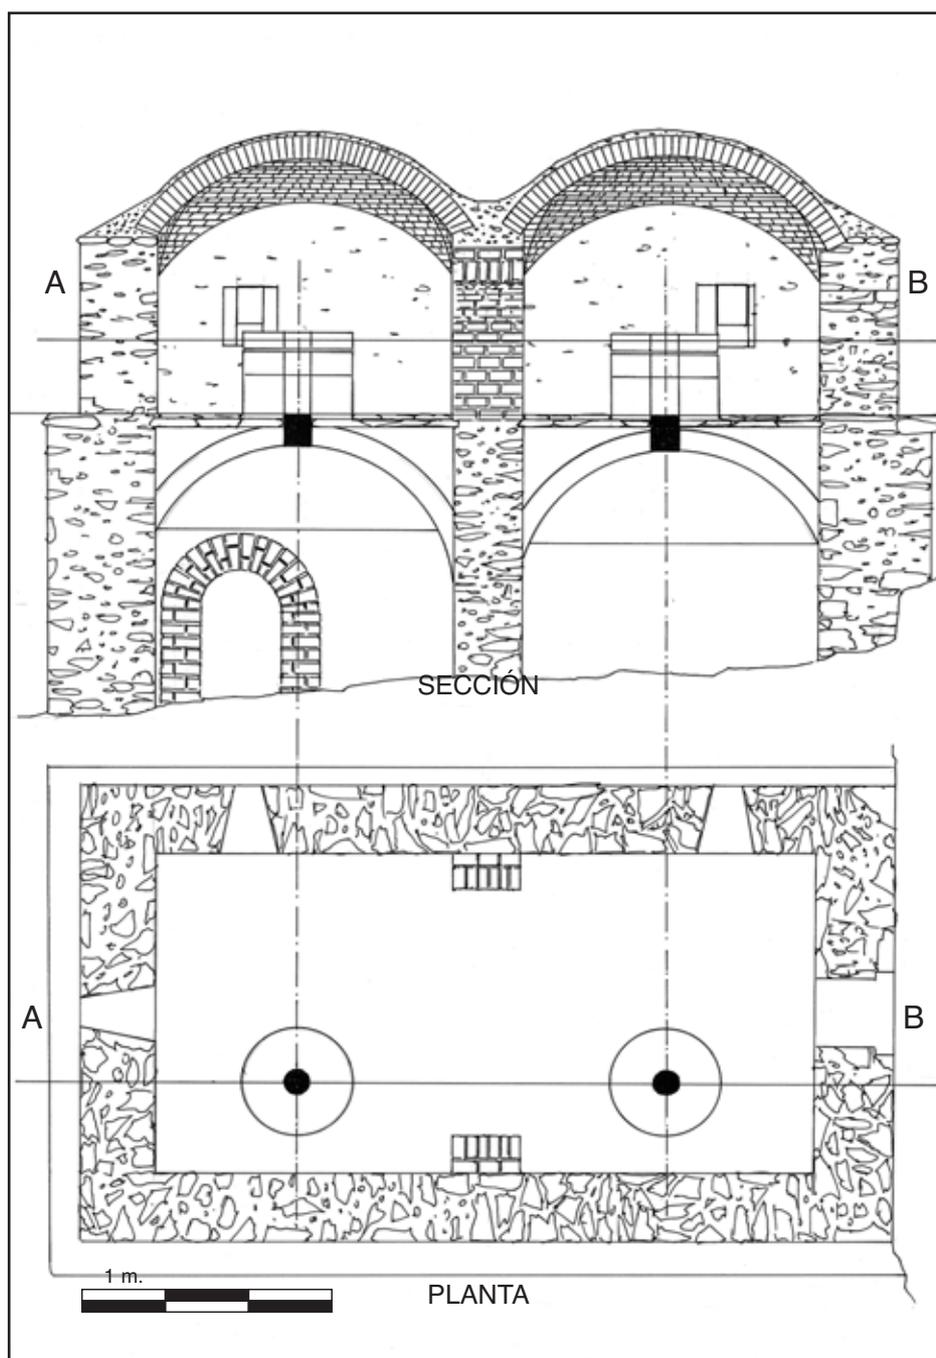
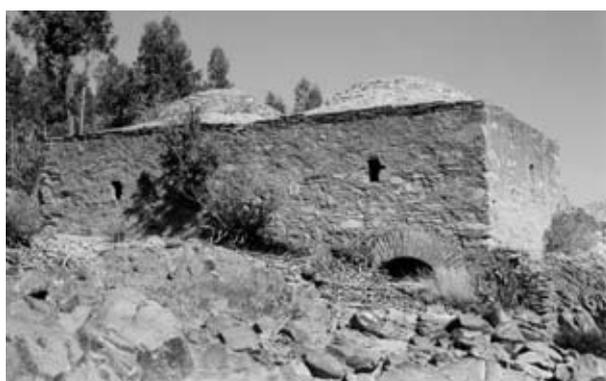
MOLINO DE LOS NOGALES DE ABAJO, O DE LAS VIUDAS

Edificio molinar de dos cuerpos con idénticas estructuras constructivas y planta cuadrangular de 10 por 7 metros construido en piedra, ladrillo y argamasa.

Las salas de molienda poseen una única puerta de acceso y un vano de arcada en medio punto para intercomunicación. Este, así como las cúpulas apechinadas, se resuelven en ladrillo. Hay vanos de aireación y conserva los *alfanjes*. Las paredes están enlucidas con argamasa. No hay indicios de bancos ni *farineras* de mampostería lo que indican que fueron de madera.

El cárcavo es doble, también construido en ladrillo, con un solo tragante y una única *meaera*. Sobre los *alfanjes* se conservan molares de factura moderna, con zunchos de hierro. En el arquitrabe de la puerta de entrada hay otra piedra de granito, reutilizada en alguna reparación como material de obra.

La presa es espectacularmente grande y hay indicios de otra anterior mas pequeña, ubicada mas cerca de la industria. En un alto, a unos cuatrocientos metros al norte, se encuentran ruinas de casas, a la vera del viejo camino a Calañas. En el arroyo del Arracán, junto al molino, existe un puente de construcción moderna.

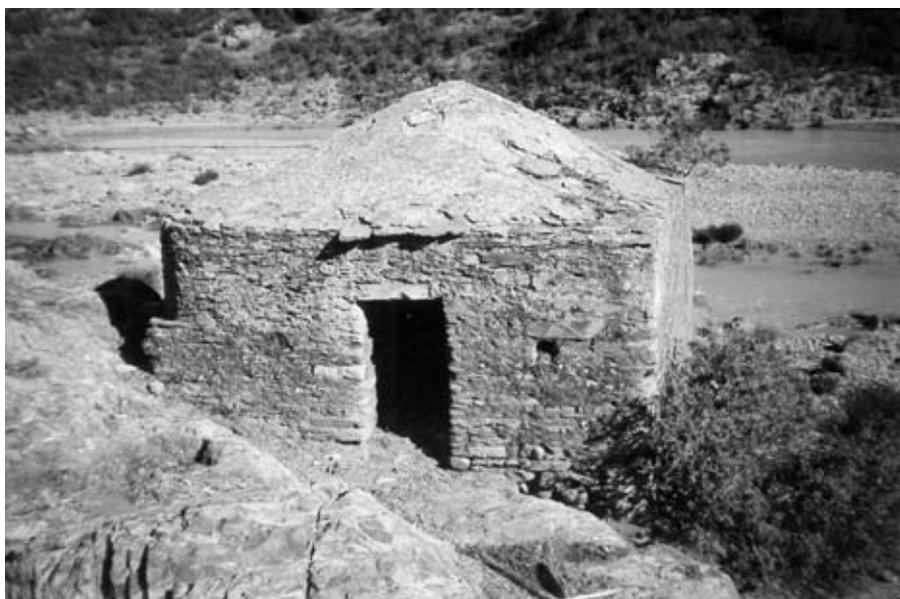
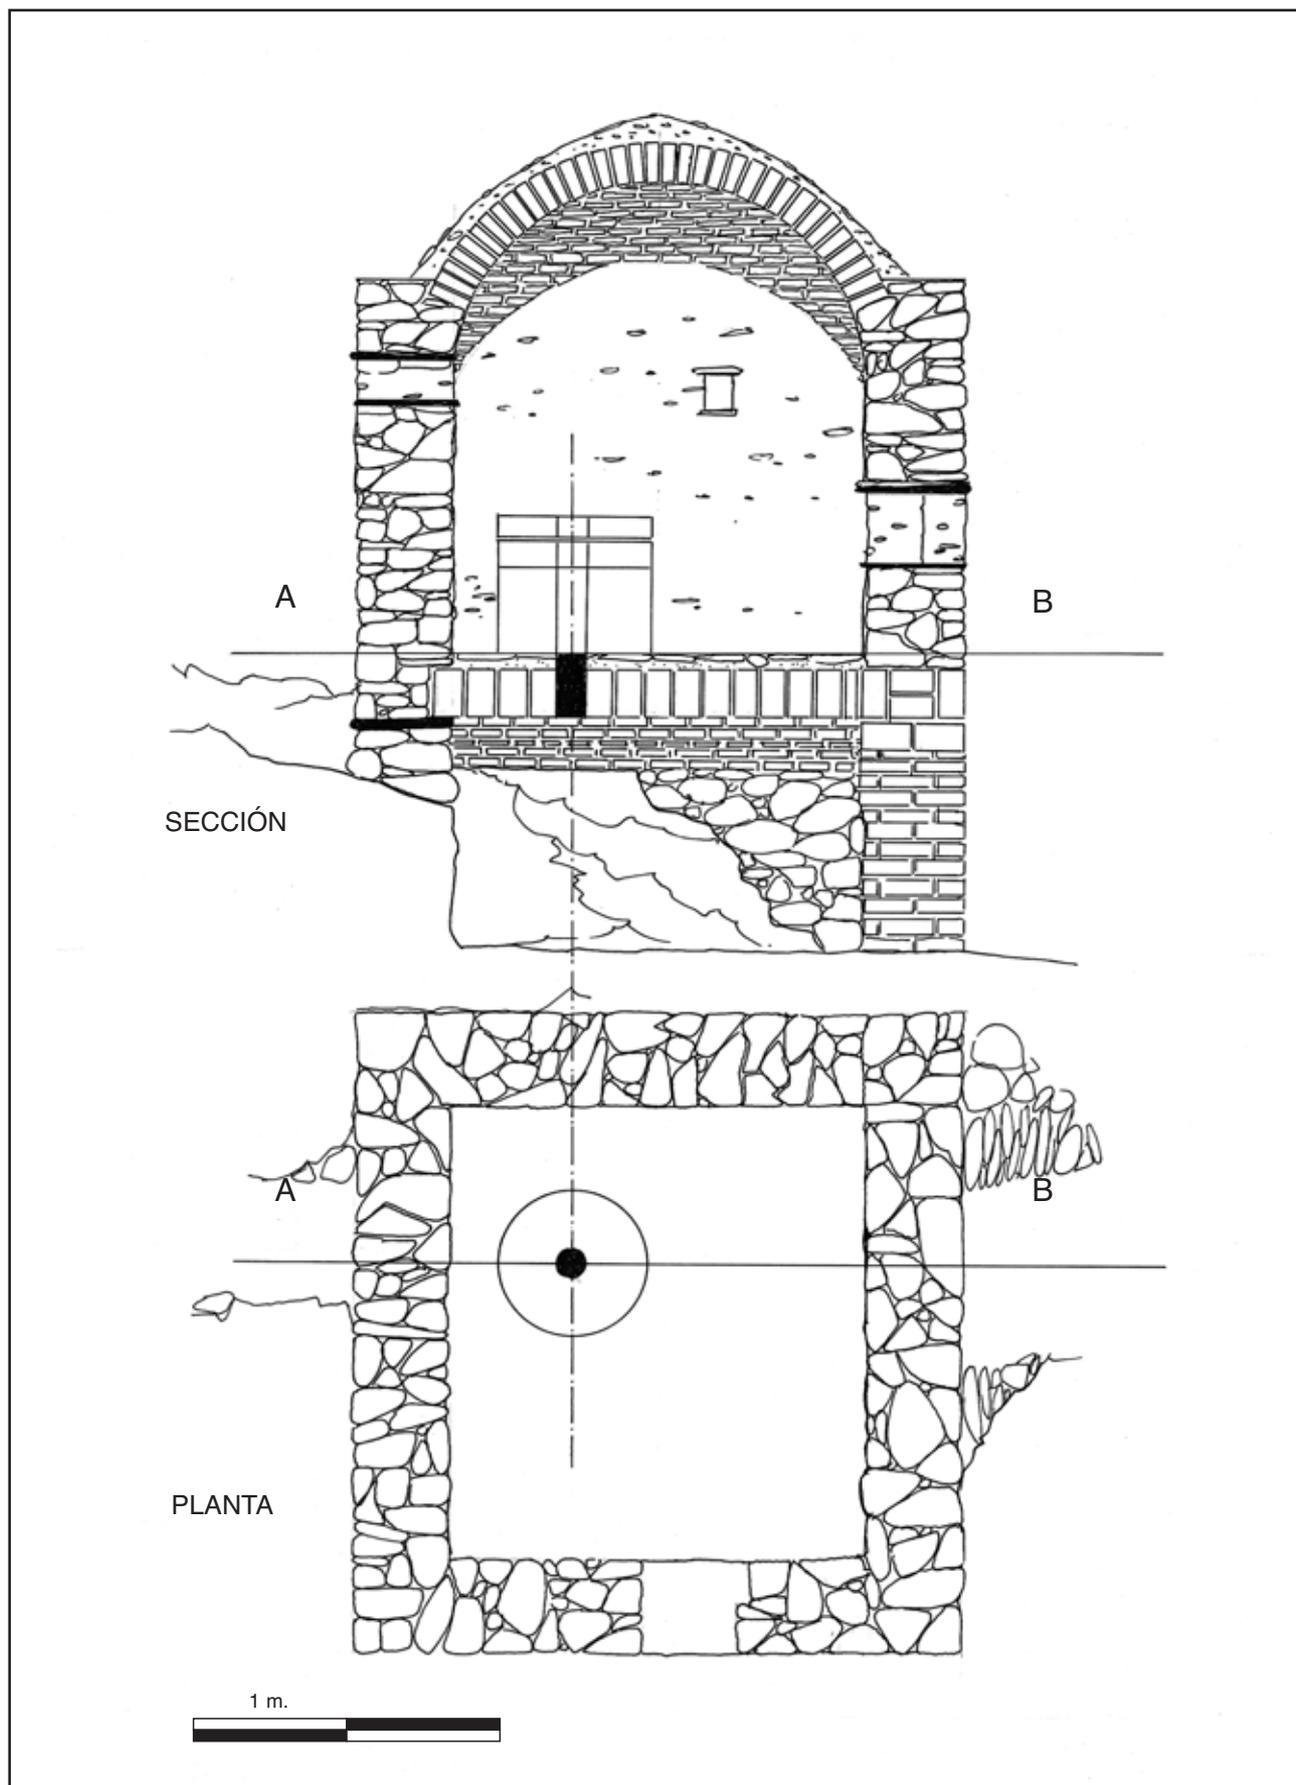
MOLINO DE SANTA MARÍA

El de Santa María es un bello molino de planta cuadrada con 4'5 metros de lado, perfectamente conservado y situado en el vado de un camino ancestral que unía la zona minera de Río Tinto con El Andévalo.

Fue construido en piedra y ladrillo con unión y enfoscados de argamasa. Presenta una cubierta cupular, dos ventanas de aireación y una puerta adintelada mirando a poniente. El interior no posee bancos de mampostería ni farinera. Conserva parte del alfanje.

El cárcavo es cupular, de ladrillo, con alcantarilla prolongada en forma de corta bóveda en medio cañón. Tiene entrada de aguas adintelada.

No aparecen piedras molares. La presa está muy destruida y revela sucesivas reparaciones.

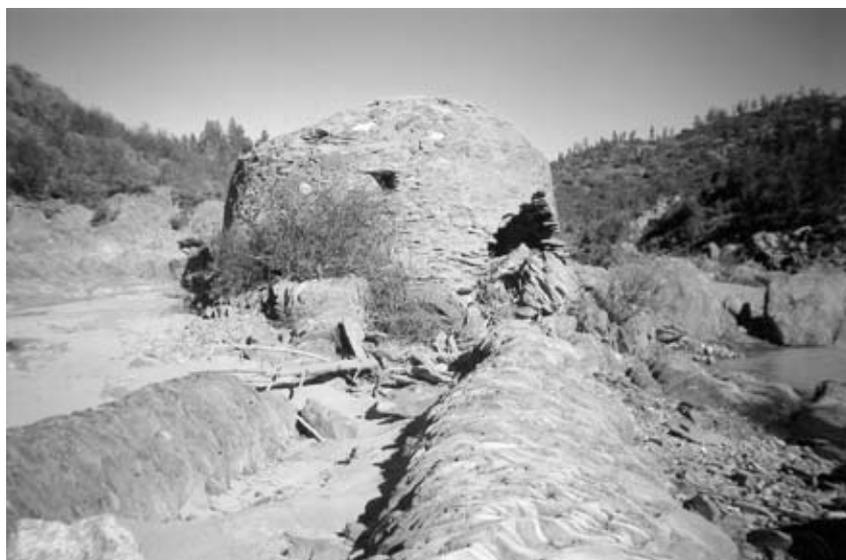
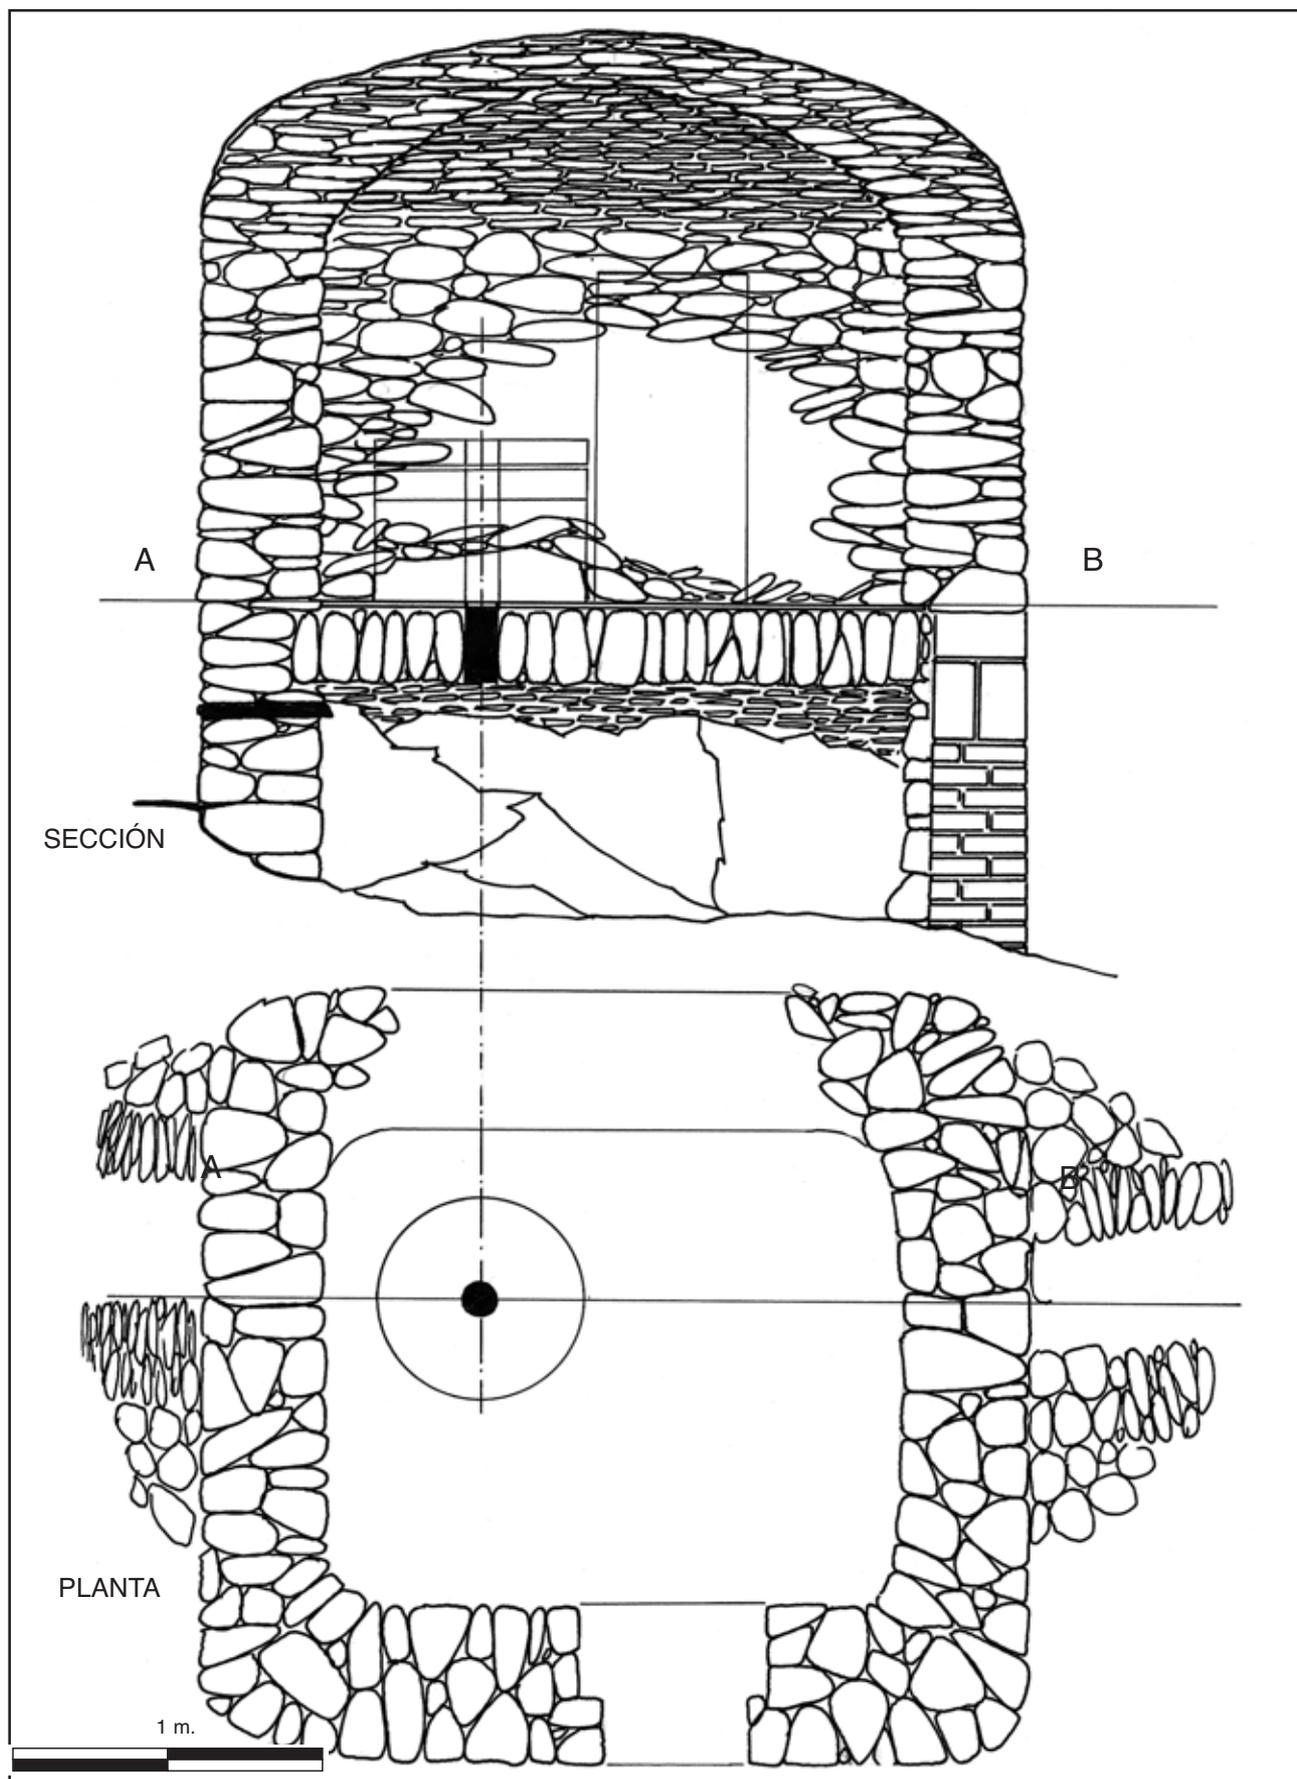
MOLINO DE LA HIGUERA

Edificación construida en piedra del país unida con argamasa. Semiderruido. Planta cuadrangular de esquinas redondeadas con 5 metros de lado.

La bóveda, cupular, se resuelve mediante hiladas concéntricas de piedra y remata en varias lajas que cierran aguas. Puerta a poniente arquitrabada, un vano de aireación a mediodía. No hay restos de bancos, *alfanje* ni *farinera*. Ha perdido casi todo el enfoscado exterior de argamasa que hubo de recubrir también la cubierta.

El cárcavo, totalmente arruinado, se realizó en medio cañón irregular de piedras planas sobre el que se colocó un suelo de lajas. El *tragante* es de piedra y la *meaera* tiene un arco de medio punto realizado con la única ladrillería que aparece en toda la construcción.

La presa, en piedra y argamasa, tiene signos de muchas reparaciones y revela antigüedad en su base.

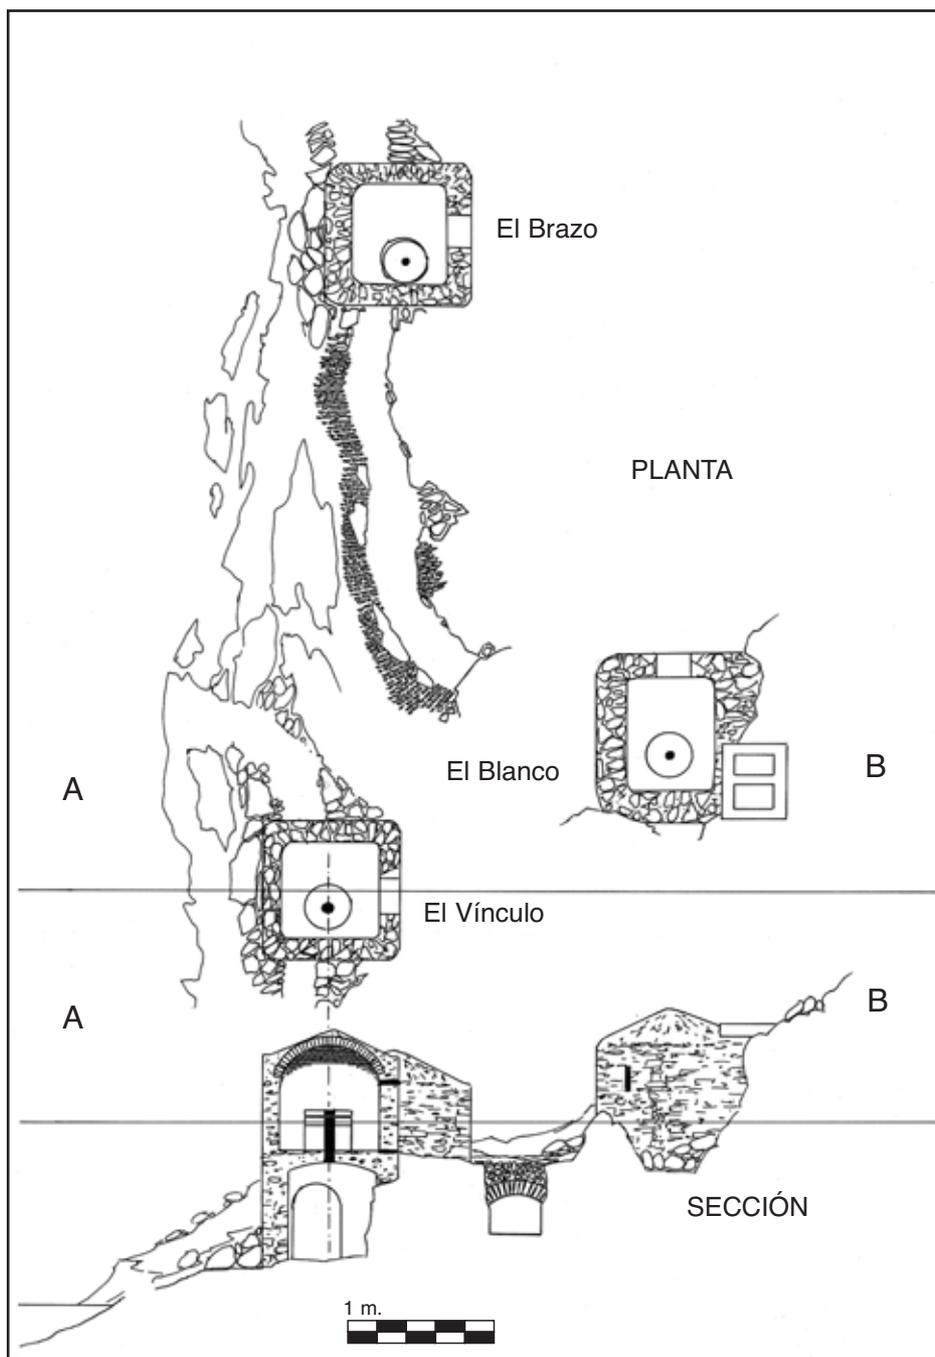
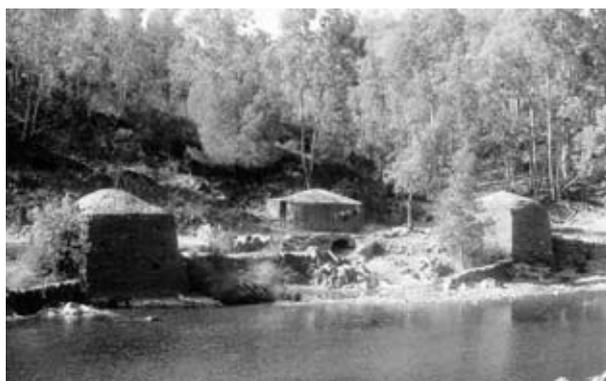
MOLINO DEL VÍNCULO O DEL BATÁN

Complejo maquilero compuesto de tres molinos con estructuras semejantes, planta cuadrada de unos cinco metros de lado, y fábrica de piedra, ladrillo y argamasa. Están perfectamente conservados.

Antes de entrar en el primero de ellos, las aguas de la lieva se desvían en un canal cerrado en medio cañón hacia el segundo molino y, saliendo de éste, a través de un arco en medio punto, sirven al tercero y desembocan al río por medio de un canal.

Las salas de molienda son muy parecidas, con una sola piedra, una puerta cada una y huecos de aireación. Poseen cúpulas en ladrillo, apechinadas. Los muros están recubiertos de argamasa. Conservan parte de los alfanjes.

Los cárcavos, también cupuliformes, están resueltos en ladrillo así como las *meaeras* de arcos apuntados.

La presa se construyó aprovechando masas rocosas que afloran en el centro de la corriente. Es de piedra y argamasa. Revela muchas reparaciones.

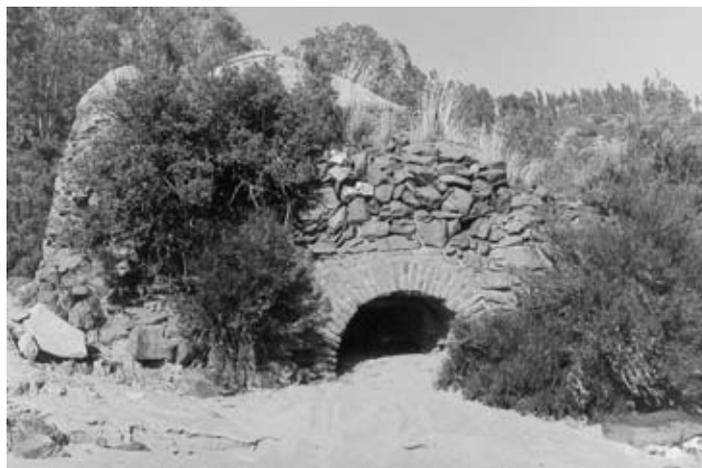
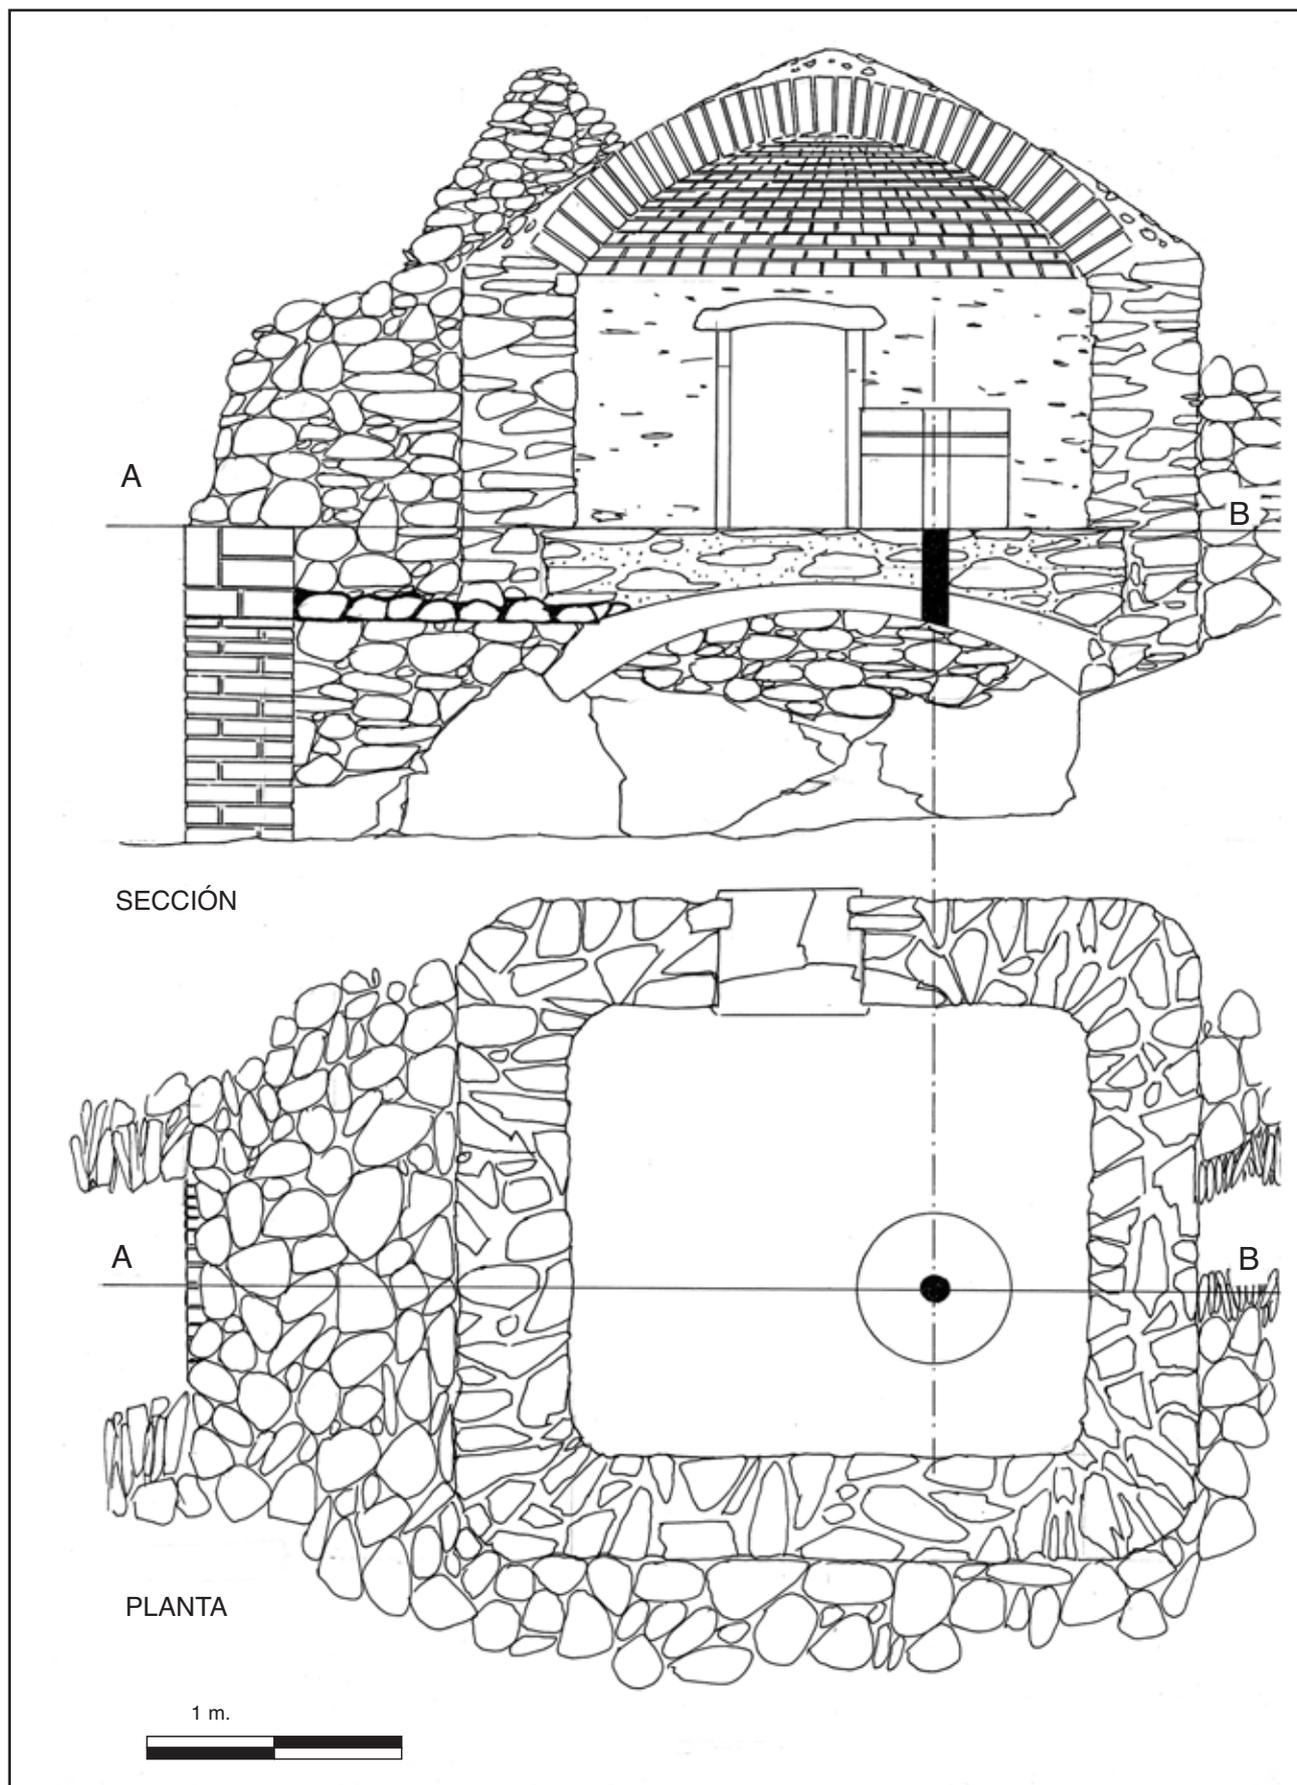
MOLINO DEL SEÑOR O DEL SANTÍSIMO

Construcción de planta cuadrada de unos 6 metros de lado. Un revestimiento en piedra cubre los muros originarios y forma una chimenea de aireación.

Las bóveda, cupuliforme. es posterior a la estructura originaria y revela reparaciones. Tiene una puerta y carece de huecos o vanos. salvo el de la chimenea. Conserva restos del *alfanje*, muy deteriorados. No hay indicios de bancos ni de *farinera*.

El cárcavo es inaccesible por estar cegado. Desde la *meaera* se observa un corredor con techo resuelto en laja grande. No tiene piedras.

La presa está resuelta en laja y argamasa. Muy degradada, revela diversas reparaciones. Conserva parte del herido.

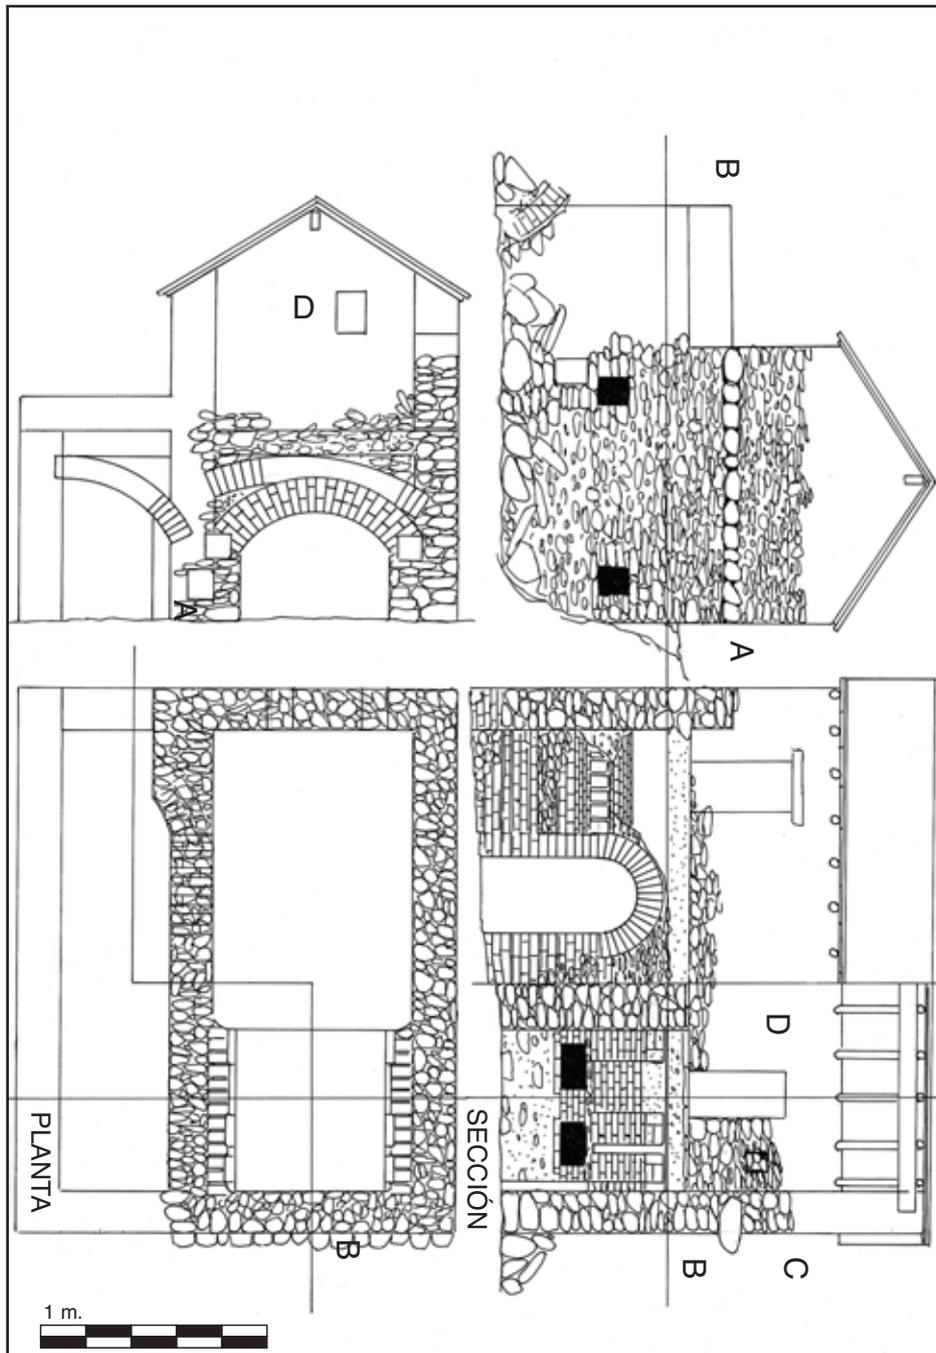
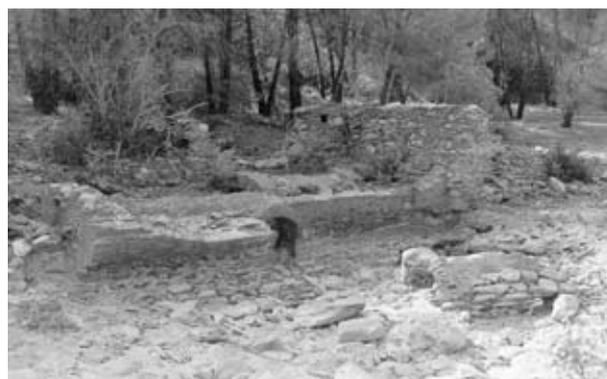
BATÁN DE ALMENDRO AMARGO

Sobre una planta cuadrangular de 6 por 12 metros se edificó este batán del que se conserva parte del cárcavo y sala de los mazos.

Los muros que restan están realizados con grandes piedras unidas con argamasa. En la cara norte, por donde entraban las aguas de la lieva, un voladizo de piedra vista con dos huecos hace suponer que tuvo un canal de madera que conducía la corriente al interior del cárcavo hasta los arcauces de dos ruedas hidráulicas sujetas por un eje común. A levante estuvo una puerta de acceso y no quedan restos del suelo ni techo de la sala que hubo de tener, dada su magnitud, cubierta de madera y teja.

De los cárcavos, parcialmente destruidos, quedan restos de bóvedas. Una de ellas es de doble hilada de ladrillo, con una luz de dos metros y huecos rematados con arcos de medio punto. En su interior giraban las ruedas. Los huecos servían para comprobar el funcionamiento de la máquina. Su interior es inaccesible, por cementación de materiales de derribo.

El eje rotor se prolongaba hasta un segundo cárcavo, derruido, al que se tenía acceso por una gran alcantarilla, también realizada en medio punto. En este cárcavo tenía que haber algún mecanismo para trasladar la rotación del eje al piso superior donde el juego de levas de otro eje permitía el golpear de los mazos.

La historia de esta industria fue marcada por un error constructivo y por ello hubo de ser corta. El segundo cárcavo, resuelto con una bóveda de cuatro metros de luz con una sola arcada de ladrillos pequeños, se derrumbó, incapaz de soportar las avenidas y el peso de personas y maquinaria. Toda la construcción y los procesos de cementación de los derribos sugieren un largo desuso por lo que seguramente fue abandonada en el último tercio del siglo Dieciocho sin que volviera nuevamente a funcionar.
