CONTROL ARQUEOLÓGICO EN LA AMPLIACIÓN Y RENOVACIÓN DE REDES DE GAS NATURAL PARA LOS AÑOS 2013-2014 EN ANTEQUERA (MÁLAGA)

Astarté-Estudio de Arqueología, S.L.L.

Resumen: *La intervención arqueológica permitió documentar unas estructuras romanas de carácter público en la calle Río.*

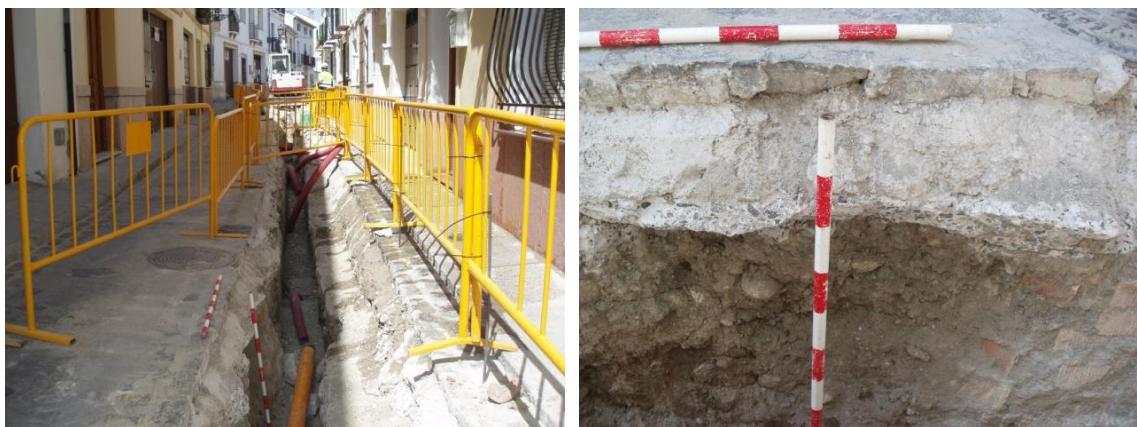
La única calle con resultados arqueológicos positivos ha sido la **calle Río**, donde se trabaja a finales de junio de 2015, muy cerca de la Alcazaba. Se abre una zanja a lo largo de toda la calle partiendo de la plaza del Carmen. Su longitud es de unos 200 metros, su anchura de 1'50 metros y su profundidad de 1 metro. La traza abarca toda la mitad norte de la calzada. Durante la excavación mecánica de la zanja se localizó a la altura del número 44 un sillar de piedra caliza en posición secundaria que nos puso en alerta sobre la importancia arqueológica de este sector de la obra. El sillar se sacó y se depositó en la nave de los servicios operativos del ayuntamiento de Antequera a instancias del arqueólogo municipal. Inmediatamente después aparecen más sillares, éstos en posición primaria, que conforman un muro localizado en el perfil sur de la zanja a la altura del número 42. A partir del número 33 de la calle va apareciendo un muro realizado en la propia roca hasta el número 29, siempre siguiendo la línea de la zanja. A partir de este número dejan de aparecer vestigios arqueológicos. La estratigrafía general de la calle muestra un nivel de adoquines (UE 001) de 0'10 metros de espesor, un nivel de hormigón de 0'20 metros (UE 002) y un estrato de tierra marrón producto del relleno para nivelar la calle (UE 003) de 0'70 metros de potencia.

Lámina 1 y 2. Zanja en calle Río.

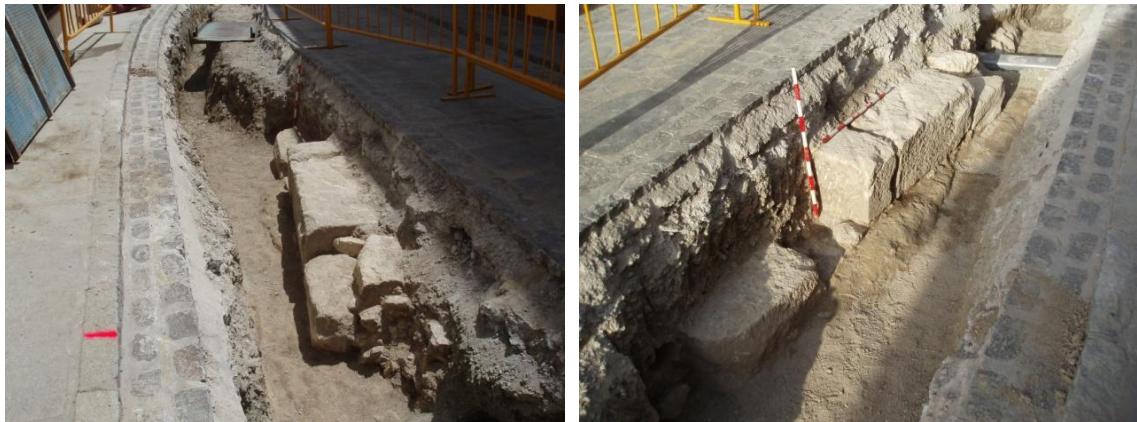
Los sillares documentados (UE 004) conforman una línea que discurre longitudinalmente como la zanja. La longitud total de esta línea de sillares es de 3'70 metros, hallándose su cota más alta a una profundidad de -0'40 metros desde la espina de la calzada. Se trata de una hilada de 4 sillares dispuestos a soga y tizón, aunque podemos hablar de dos partes. Por un lado tenemos tres sillares unidos y continuos, con una cota similar, y por otro un sillar a una cota menor (-0'75 metros) unido a los anteriores por un pequeño tramo de mampostería sin labrar. Podemos

observar que la zona central se asienta sobre la roca del terreno, por lo que se trata de la primera hilada. En el extremo opuesto encontramos dos hiladas con un pequeño sillar irregular sobre la primera hilada.

Lámina 3 y 4. Estructura de sillares UE 004 en calle Río.

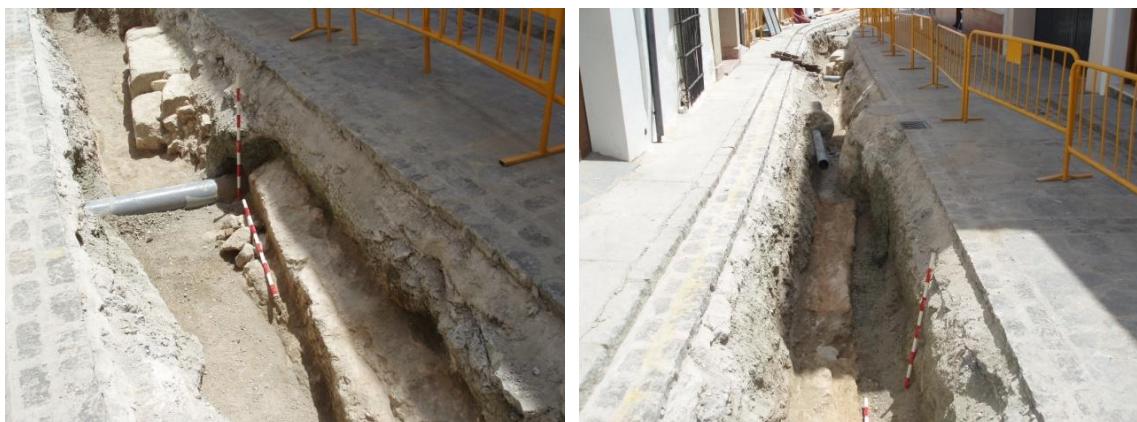
Lámina 5 y 6. Estructura de sillares UE 004 y muro UE 005 en calle Río.

A 1'30 metros de distancia hacia el oeste, y retranqueada casi un metro, aparece la línea de un muro labrado en la propia roca, de coloración rojiza (UE 005). Tiene una longitud de 16 metros, una anchura media de 0'60 metros y una profundidad en el punto donde se ha bajado más de 0'50 metros. Su línea no es regular, por lo que parece que se va adaptando a las curvas de nivel del terreno. A mediación del mismo falta un pequeño tramo por la afección de un registro actual.

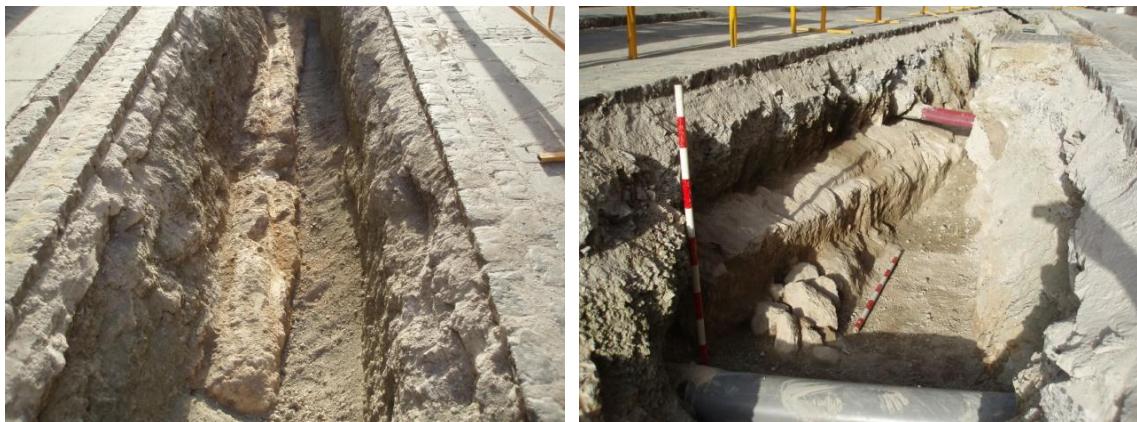
Lámina 7 y 8. Muro UE 005 en calle Río.

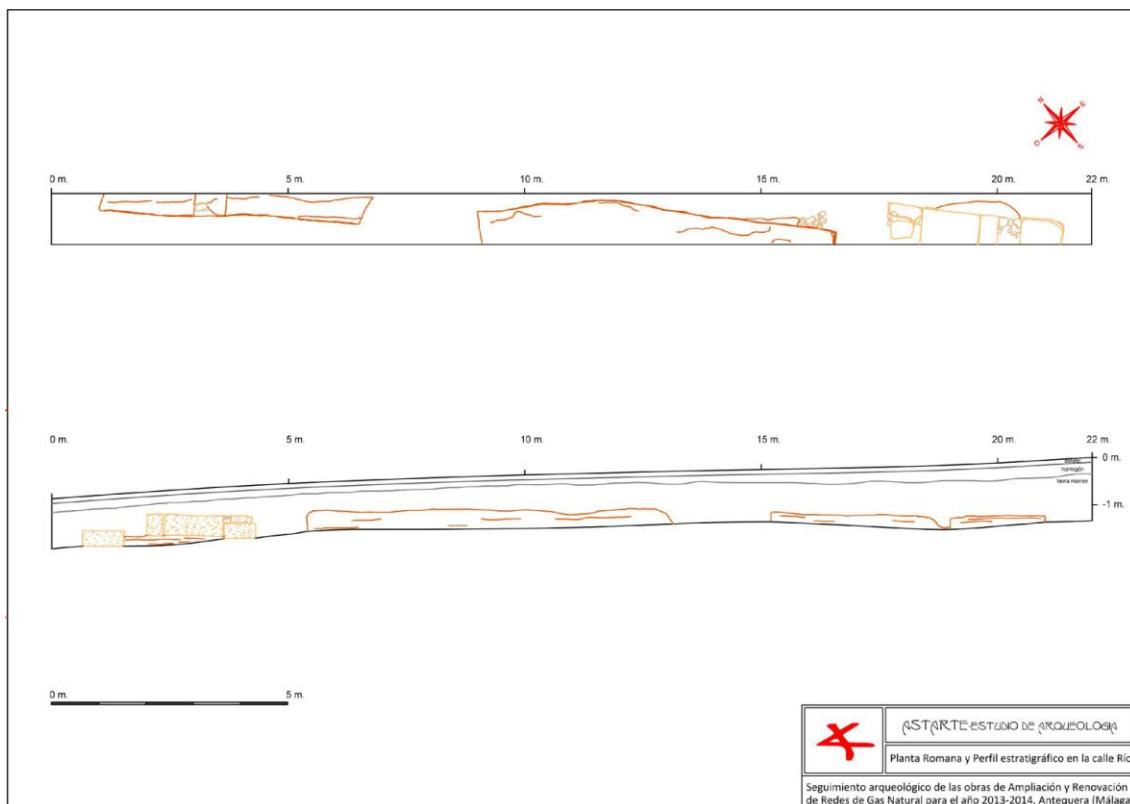
Lámina 9. Planta y perfil de las estructuras romanas de calle Río.

Por las características del muro de sillares, por la localización de un pequeño fragmento de *terra sigillata* y por su cercanía a otros restos conocidos con anterioridad del foro romano, se trataría de una estructura romana de Antikaria.

En la presente actividad arqueológica se han documentado restos arqueológicos en la calle Río. Se trata de una estructura de sillares romana asociada a un muro labrado en la roca. Por su localización, los restos están muy próximos a las murallas de la Alcazaba de Antequera y a los restos conocidos de lo que sería el foro de Antikaria.

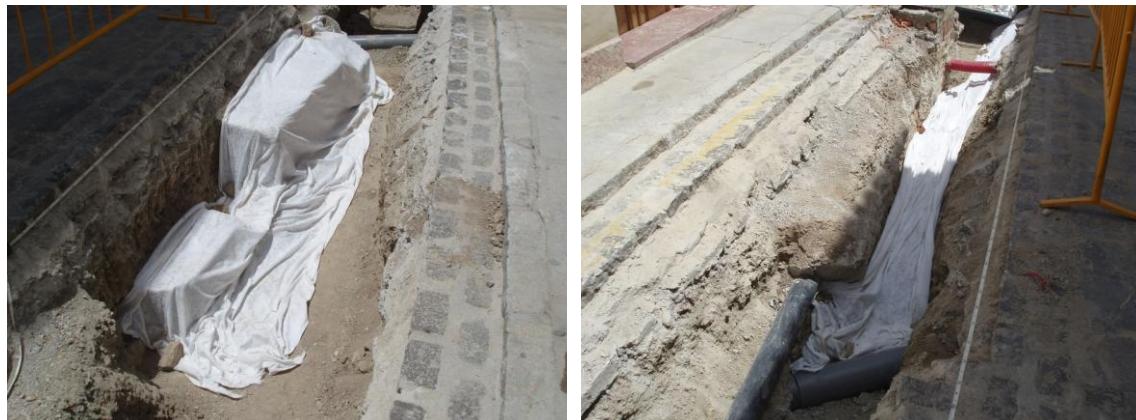
A propuesta de las autoridades competentes, los restos hallados, una vez correctamente documentados, se han protegido *in situ* mediante cubrición con una tela geotextil, una capa de grava de al menos 10 centímetros encima, una capa de albero y una capa de hormigón, ajustándonos también a las necesidades de cubrición de la propia obra.

Lámina 10 y 11. Proceso de cubrición de los restos con tela geotextil.
