ANUARIO
ARQUEOLÓGICO
DE ANDALUCÍA
2004.1

INTERVENCIÓN ARQUEOLÓGICA EN LA PLAZA DEL PROGRESO N°5, EN JEREZ DE LA FRONTERA, CÁDIZ

CARLOS ROJAS ROCA

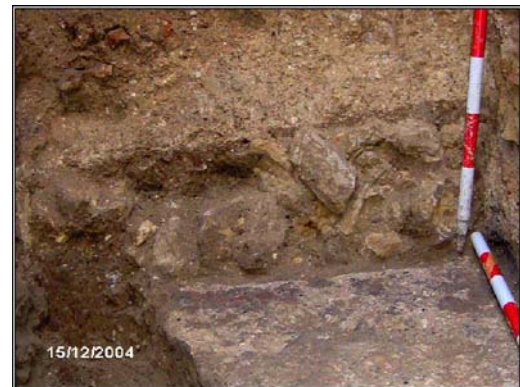
Lámina I. Sector 01. Detalle del suelo E-013

Por tanto, se ha conservado de este periodo; la E-013 que se corresponde con un suelo de cal grasa de aproximadamente 0,80 x 0,60 x 0,08 m. situado a una profundidad de 47,35 m.s.n.m. en su mortero se han mezclado cal con una arena muy limosa de color amarillento que le da a la estructura una tonalidad peculiar. No se ha documentado ninguna otra estructura muraria o de cualquier

otro tipo que pudiéramos asociarle. Cuando este suelo deja ya de utilizarse se descargan sobre él una serie de piedras que junto con la deposición de la UEN- 0010, que se corresponde con una tierra muy limosa de grano muy fino y de color amarillento y tonalidad clara, han servido para anular el suelo anterior y preparar el terreno con una nueva nivelación para el siguiente nivel de ocupación. (Lám. I)

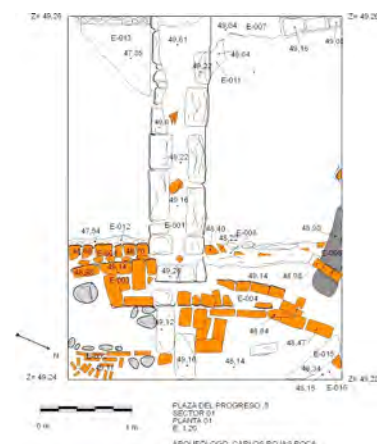
Figura I. Planta sector 01

SECTOR 01(Figura01)

A este, habría que asociarle la estructura muraria E-008 y la E-012 correspondiendo este último a un suelo que nos sitúa el nivel de ocupación a 47,54 m.s.n.m.. El muro E-008, recorre el sector en sentido Este-Oeste y de él sólo podemos observar su cara Sur ya que la cara Norte, debido a la superposición de estructuras tan característica de los solares de ámbito urbano, ha sido cubierto por un muro posterior (E-003). El muro con fábrica de ladrillo de barro cocido y mampostería de arenisca tiene una longitud máxima de 3,60 m., un alzado de 0,75 m. y tan sólo vemos parte de la anchura del mismo (0,20 m.)

En la zona occidental del sector el muro ha sido muy dañado y apenas queda parte de lo que fue su cimentación aunque se aprecia claramente la línea de la estructura.

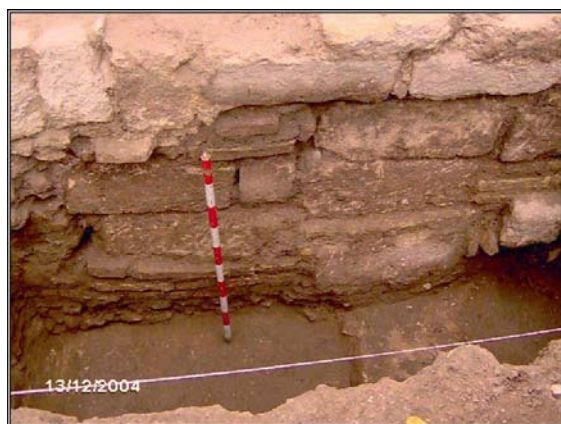
Lámina II. Sector 01. Cara oriental de la E-001

Adscrito también a este periodo encontramos la E-001, consistente en un muro de mampostería y ladrillo de 2,60 x 0,60 x 1,20 m. De fábrica mal cuidada no guarda simetría en sus mampuestos de areniscas, de varias dimensiones, ni tampoco en la alternancia de ladrillos de barro cocido, que unas veces sirven para calzar las piezas de mampostería y otras como alzado único del muro. Descubierta hasta su nivel de cimentación, parece apoyarse directamente sobre la UEN-0002^a, sin apenas solución de continuidad. Conserva parte del revoque de cal en el lado occidental del mismo, que en su momento debió cubrir toda la superficie, lo que nos indica que la estancia o espacio del que este muro formaría sin duda parte, se encuentra en el lado occidental del mismo siendo por tanto, el opuesto la parte externa^b. (Lám. II).

Se sitúan a ambos lados de la estructura anterior (E-001), de recorrido no del todo recto parecen curvase, dicha curvatura parece corresponderse con una mala labor artesanal mas que con una intencionalidad funcional.

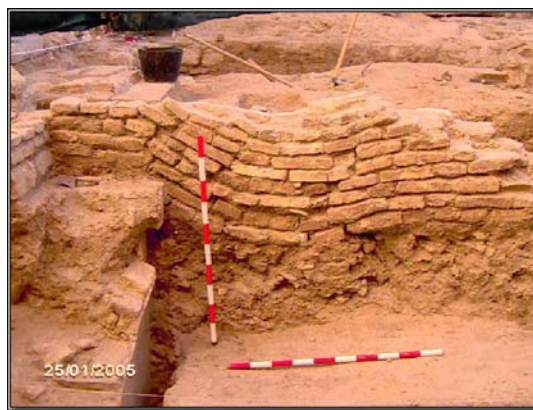
Lámina III. Estructura E-001

Así nos encontramos con la estructura E-001, (Lám III) que se corresponde a un muro de ladrillo, de aparejo desordenado, aparece curvado por hundimiento y apoyado en la E-011 muro de ladrillo y enlucido en color rojo, asociado a un suelo de ladrillo, recordar que esta estructura es la misma que explicamos en el sector 03 (E-001 y E-002), y que en este sector aparece con una leve curvatura en su parte, muro de ladrillo superior.

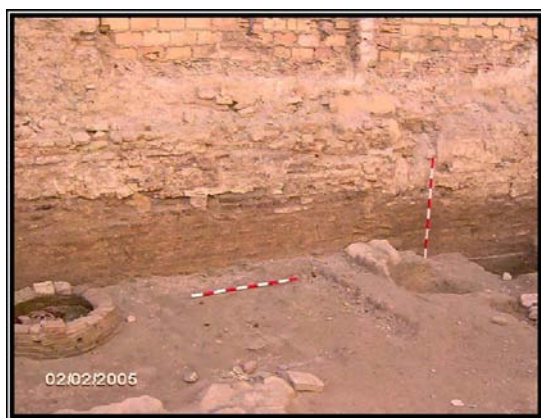
Lámina IV. Vista del muro que sirve de medianera.

En primer lugar tenemos un paramento situado en la zona Sur del solar formado por ladrillos de barro cocido de 0,30 x 0,04 m y trabados con barro (Lám. IV). Discurre en sentido Este-Oeste por la zona Sur del solar, nuestra limpieza se centró en 7 m. del recorrido del mismo, pero siguiendo su alineación puede verse como sus extremos unen la calle San Cristóbal con la Plaza del Progreso. Se conserva todavía parte del enlucido de cal grasa y algunos mampuestos de arenisca sobre todo en su extremo occidental fruto de remodelaciones posteriores.

Cronológicamente habría que situarlo en un momento después del periodo moderno ya que todas aquellas estructuras de este periodo como el muro de tapial (E-007 del Sector 2) el suelo (E-005

del Sector 02) o los restos de la estructura E-004 del Sector 02 han sido cortadas por este muro (E-006).

El hecho de que su recorrido una las dos calles que acotan el solar de este a Oeste y la imbricación de estructuras como pilares de la casa colindante nos lleva a pensar en que este muro fue colocado para servir de medianera entre los dos solares que actualmente ocupan la manzana.
