# **ACTIVIDAD ARQUEOLÓGICA PREVENTIVA –SONDEOS- EN CALLE NIÑA DE ANTEQUERA, 48. ANTEQUERA (MÁLAGA)**

Esteban López García  
Francisco Melero García  
Andrés Fernández Martín

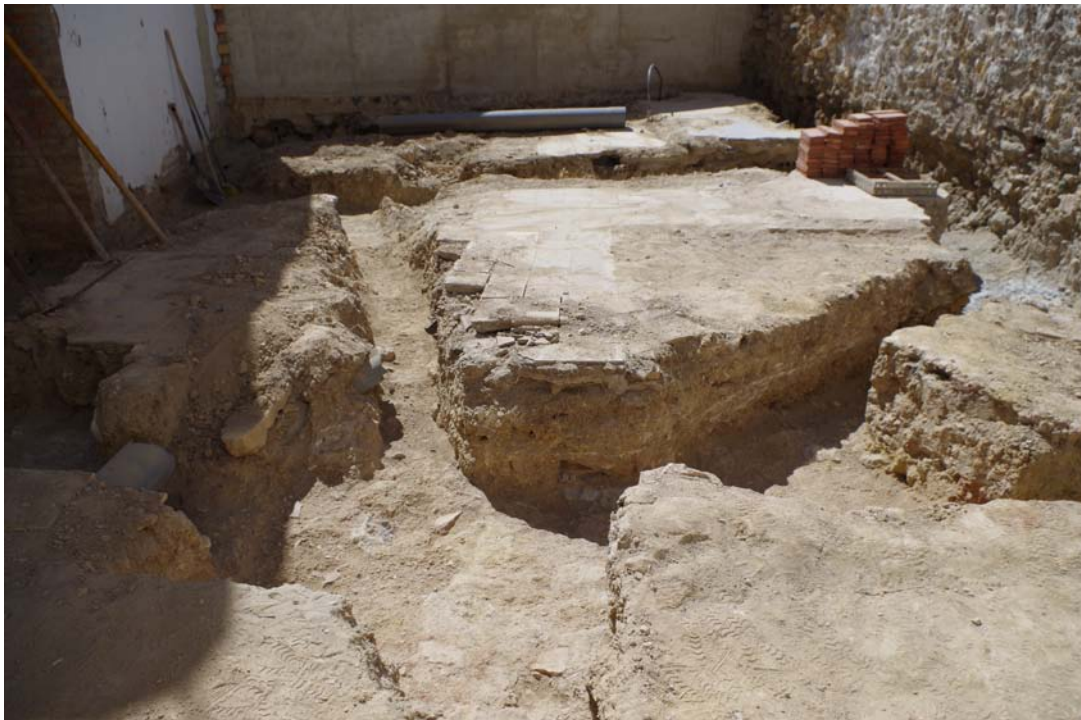
Lám. 1. Foto final de la actuación.
