ANUARIO ARQUEOLÓGICO  
DE ANDALUCÍA / 1986

# PROSPECCION ARQUEOLOGICA CON SONDEOS ESTRATIGRAFICOS EN COLUMBARIO DE LA ALBINA. ALMUÑECAR (GRANADA).

SACRAMENTO M.<sup>a</sup> JIMENEZ CONTRERAS  
FEDERICO MOLINA FAJARDO

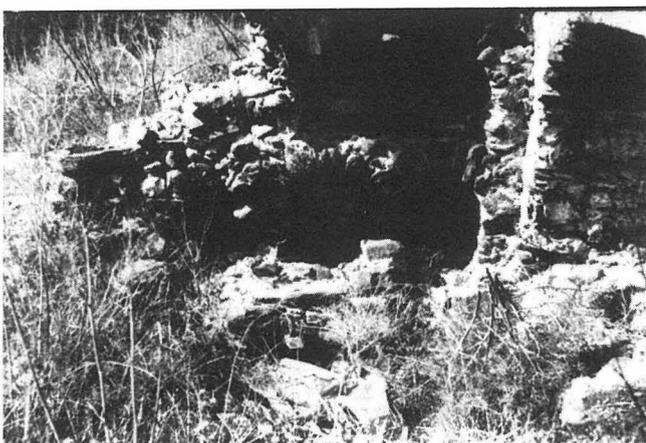
La construcción, que se asienta sobre una pendiente donde se observan conglomerados de piedra y cal que en algún momento formaron parte del edificio, se haya en un lamentable estado de conservación al que ha llegado no sólo ayudada por los agentes atmosféricos, también han contribuido las diversas reutilizaciones que ha padecido, al menos recientemente: como cantera de piedra, corral y finalmente como vertedero.

LAM. I. Columbario de La Albina antes de la prospección.

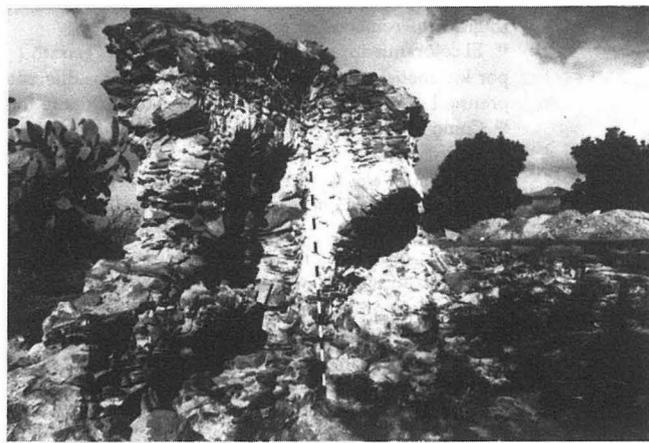
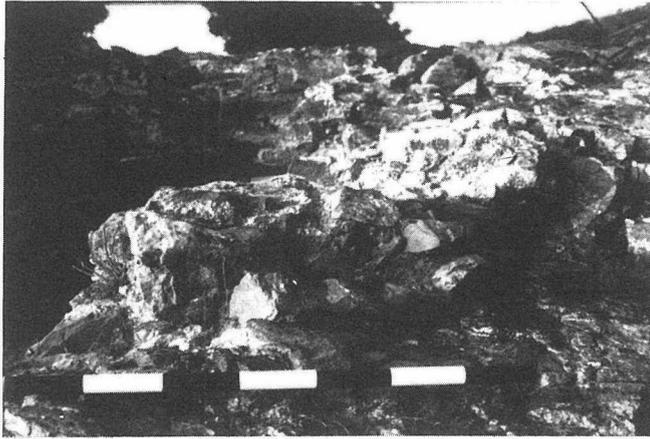
LAM. II. Lienzos oeste y norte de columbario.

El lienzo O, el mejor conservado, presenta al interior un escalón en la base sobre el que se levanta la pared con nueve nichos, dispuestos en tres hileras y contruidos con lajas adoveladas. De estos, los situados en el extremo S, se han conservado muy defi-

El lienzo N presenta un escalón, con cuatro orificios, desde cuyos extremos arranca un arcosolio ligeramente abocinado.

El combamiento en la parte alta de las paredes O y N apuntan para la cubierta una posible bóveda de arista.

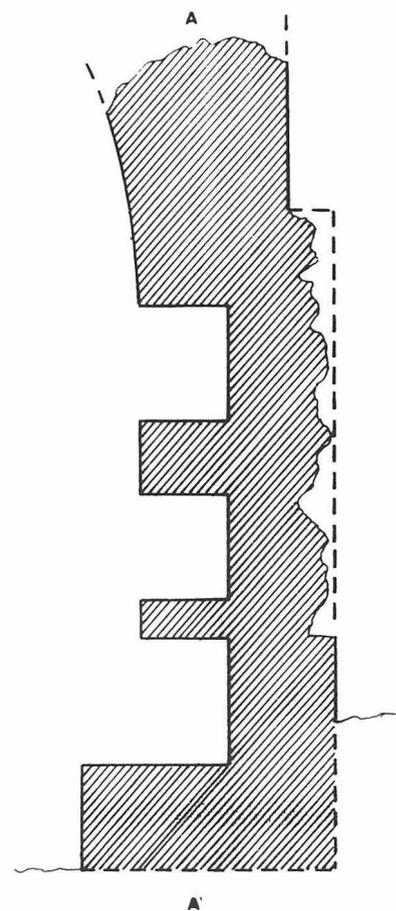
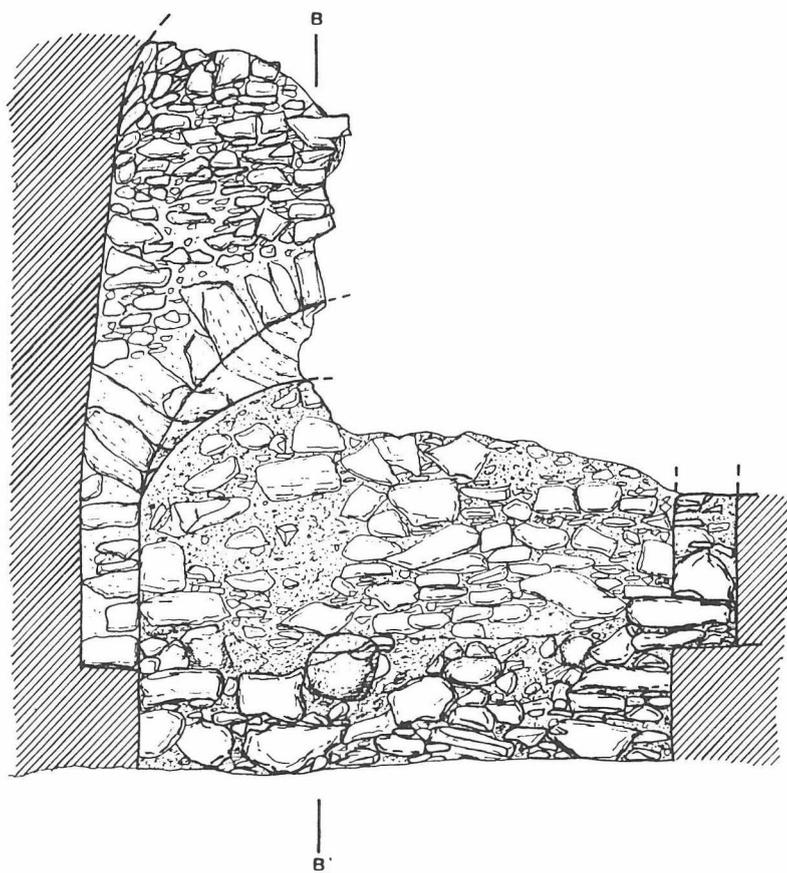
FIG. 3. Alzado A y sección del mismo. Lienzo O.

cientes, concretamente los dos inferiores chafados por una mala restauración.

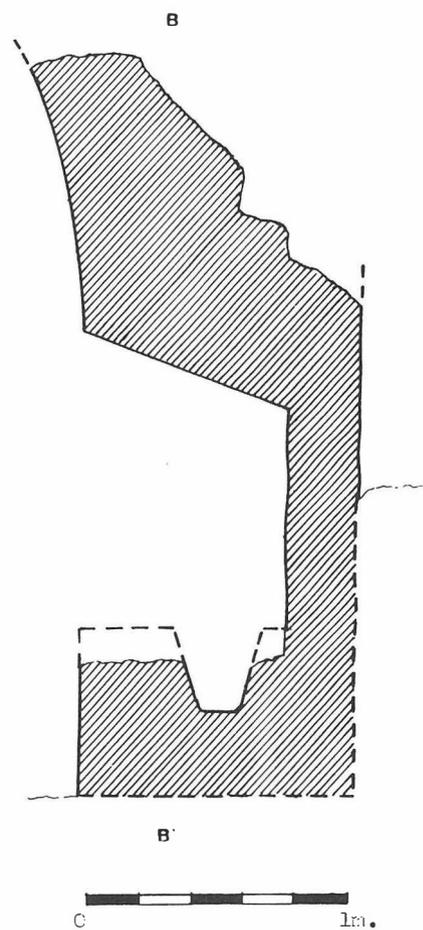
FIG. 4. Alzado B y sección del mismo. Lienzo N.

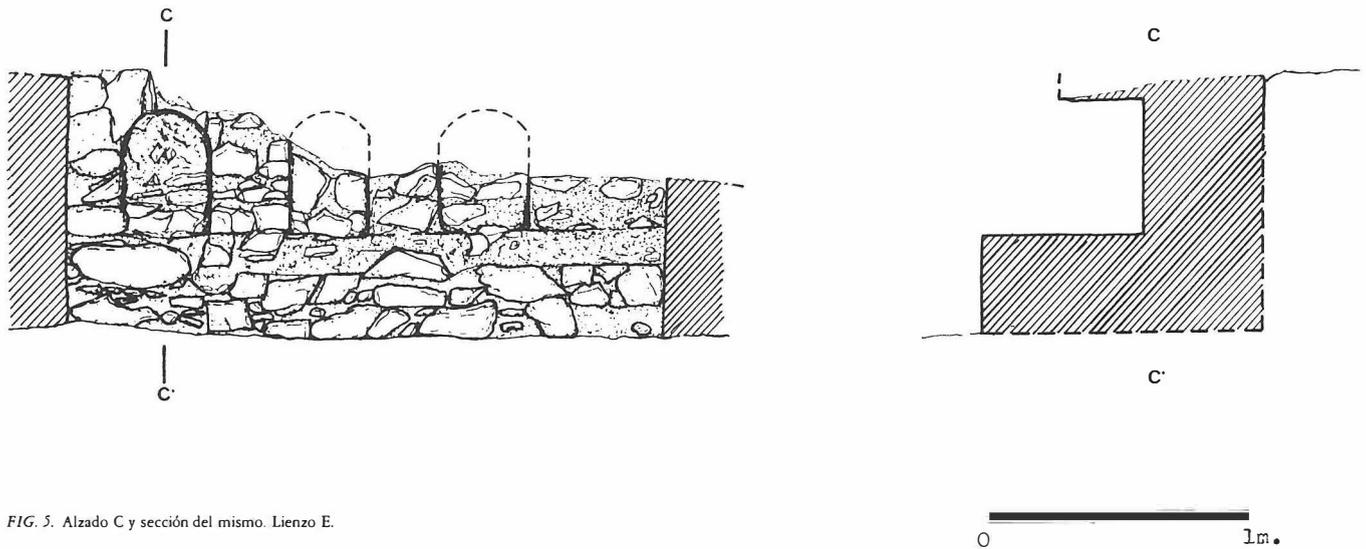
FIG. 5. Alzado C y sección del mismo. Lienzo E.

El lienzo E, similar a su opuesto, apenas conserva la primera hilera de nichos muy deteriorados.
