ANUARIO ARQUEOLÓGICO
DE ANDALUCÍA / 1987

MOSAICO ROMANO DE TEJADA LA NUEVA: PROCESO DE EXTRACCION

El objeto del presente artículo es informar sobre la extracción del mosaico hallado en Tejada la Nueva (Huelva), realizada en el mes de noviembre de 1987, por las autoras de este artículo, Carmen Olivar O'Neill y Carmen Riego Ruiz.

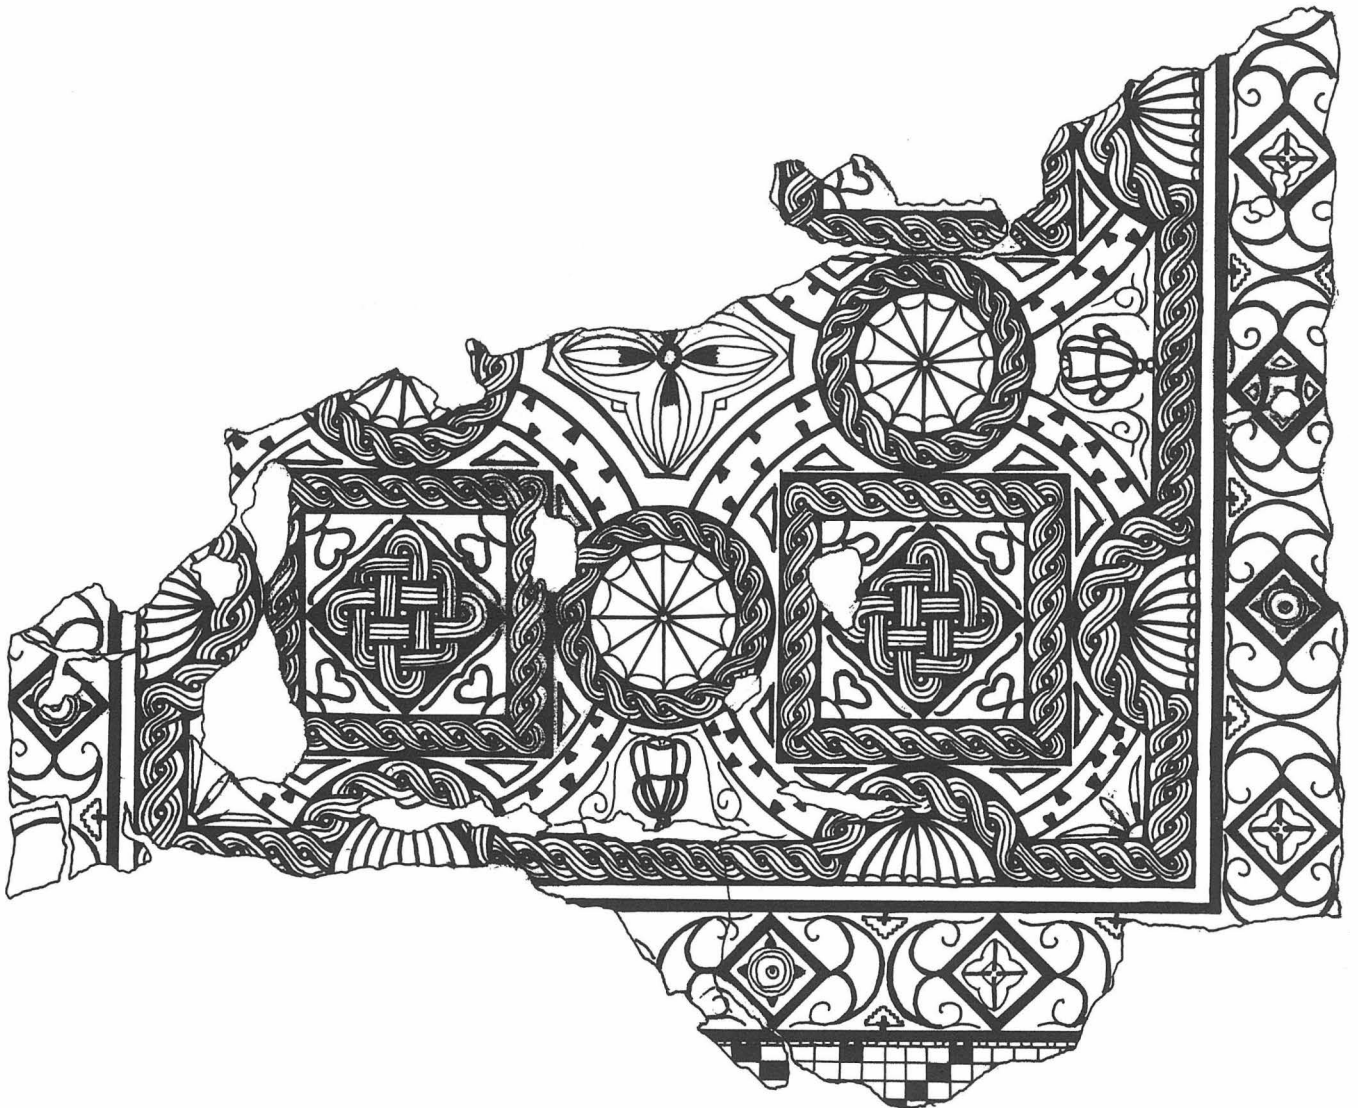
FIG. 1. Mosaico de Tejada la Nueva.

Básicamente presenta una composición de motivos geométricos. Un tapiz bordeado por dos cenefas, una primera en ajedrezado de la que apenas quedan algunos restos, y una segunda de volutas enfrentadas en cuyo centro aparece un cuadrado apoyado en sus vértices, con diferente decoración en su interior dispuesta de forma alternativa.

El tapiz central presenta una composición de forma cuadrangular, empleando motivos vegetales y geométricos. en el centro encontramos un florón de cuatro lóbulos, eje de toda la composición. A su alrededor se distribuyen cuadrados y círculos alternándose unos con otros. Los cuadrados formados por trenzas de dos cabos, en cuyo interior se inscribe otro cuadrado con un entrelazado de

trenzas de tres cabos. Los círculos formados igualmente por trenzas de dos cabos en los que encontramos inscritas ruedas de doce radios.

En los bordes medios, cráteras semejantes entre sí, a cuyos lados se disponen semicírculos radiados. Una trenza de doble cabo se distribuye alrededor de todo el borde (ver figs.).

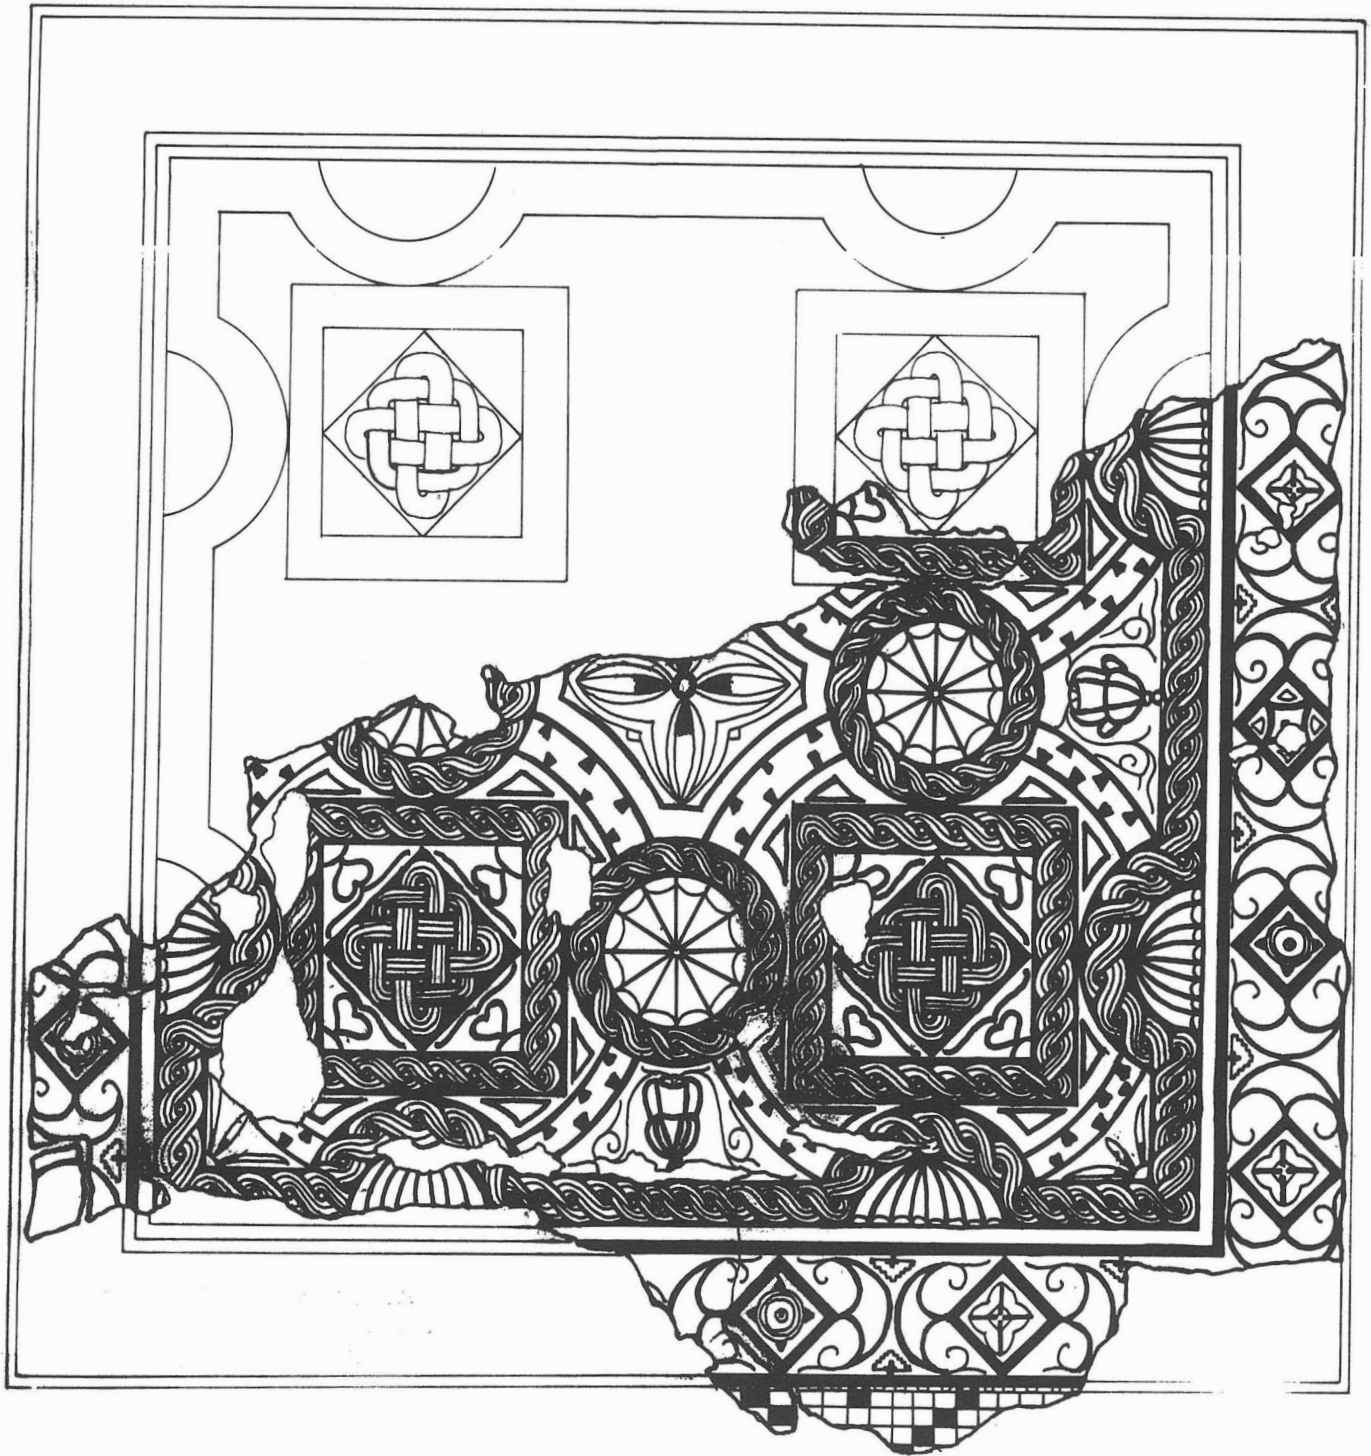
FIG.2. Reconstrucción ideal del mosaico. Mosaico de Tejada la Nueva.
