**ANUARIO ARQUEOLÓGICO**  
**DE ANDALUCÍA / 1990**

*ACTIVIDADES DE URGENCIA*

# INFORME DE LIMPIEZA Y CONSOLIDACION DE LOS RESTOS ARQUEOLOGICOS SITUADOS EN EL YACIMIENTO IBERO-ROMANO DE BASTI (CERRO CEPERO), BAZA-GRANADA

NICOLAS MARIN DIAZ

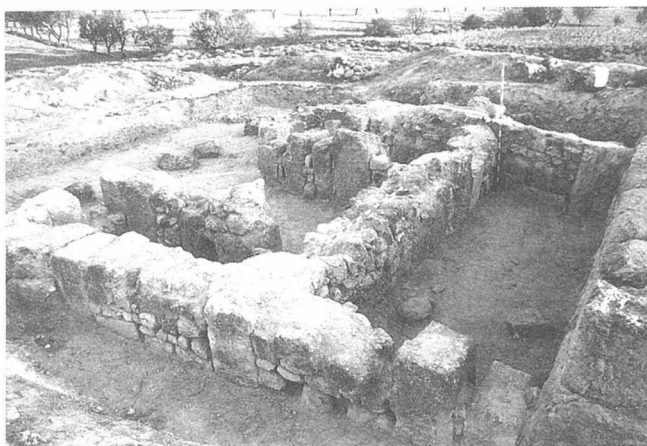
LAM. I. Vista general del corte A, concluida la limpieza y consolidación.

Este corte era el que presentaba menor dificultad con respecto al resto, debido a su buen estado en general. Sin embargo el problema residía en que la mayoría de las estructuras quedasen cubiertas por escombreras y grandes acumulaciones de tierra.

Por lo tanto el trabajo se centró en la definición de todos los espacios, y en especial de la zona E, donde menos se percibía la distribución arquitectónica. Una vez alcanzados los suelos arqueológicos se inició el trabajo de consolidación por el método de aspersión.

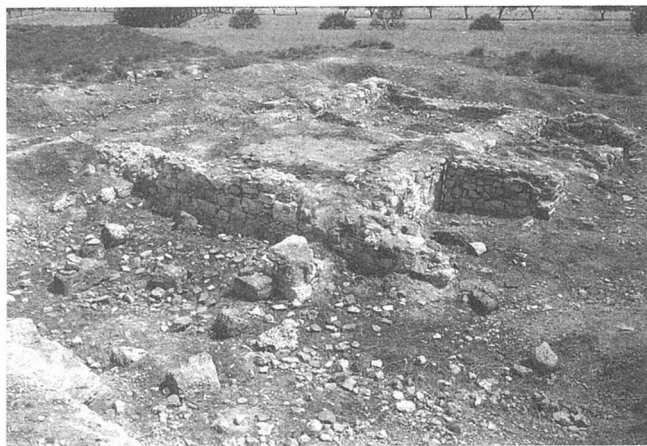
LAM. II. Vista general del corte B, antes de comenzar la limpieza.

El corte presentaba en su zona norte dos grandes escombros que no dejaban percibir el pavimento. En su levantamiento se localizaron pequeños pilares, algunos revocados de baja altura (50 cm. aprox.), compuestos por discos de arcilla (20 cm. de diámetro). Una vez limitada toda el área se pudo comprobar la existencia de varias alineaciones de estos pilares repartidos en dos salas, y sustentando grandes losas que servirían como suelo. A su vez la pared estaba revocada a la misma altura de los pilares. La claridad de todo este conjunto nos hace pensar en su función como *hipocaustum* del *caldarium* de las termas mencionadas. Los pilares formaban una cámara subterránea por donde corría el aire caliente que daba calor a toda la sala.

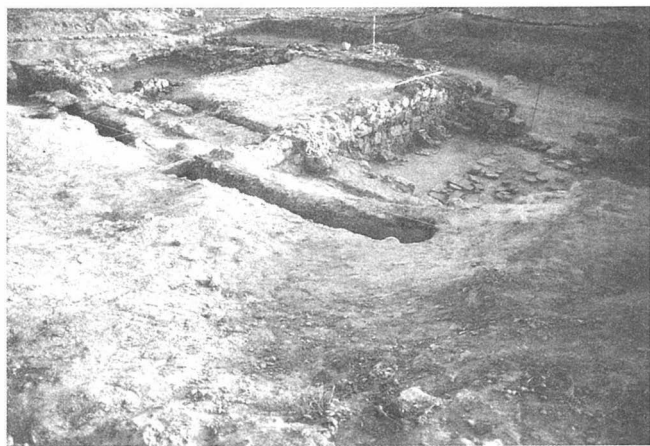
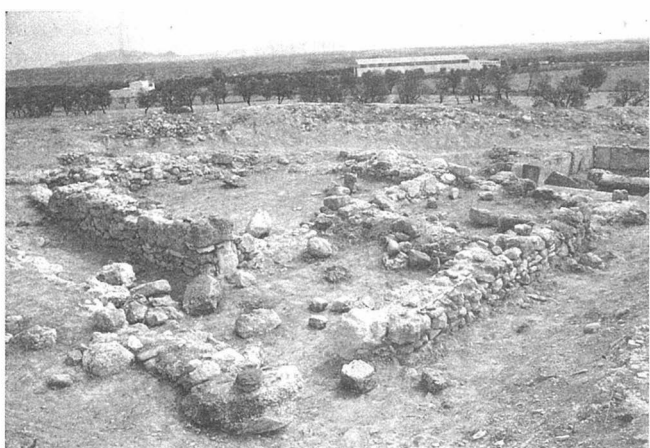
LAM. III. Vista general del corte B, una vez terminada la limpieza y consolidación.  
LAM. IV. Vista general del corte C, antes de la limpieza.

El tratamiento para el *hipocaustum* fue diferente, según el tipo de materia prima con que se elaboraron los elementos de su construcción. Para darle más compacidad a los materiales cerámicos se le aplicó acetato de polivinilo con agua repetidas veces, aumentando su proporción hasta el 10%. Por otro lado al revoque y al pavimento se trató con una muy escasa proporción de cal diluida en agua.

La otra zona conflictiva fue una piscina construida con la técnica de *opus signinum*, el cual estaba muy deteriorado por la vegetación. En primer lugar se intentó eliminar todo resto de raíces introducidas en las grietas y posteriormente se le hizo el mismo tratamiento que al *hipocaustum*.

Al observar el grave deterioro de los pavimentos y el *opus signinum* se tomó la resolución de cubrirlos con arena para una mayor protección.

Para evitar el derrumbe de uno de los muros donde habían desaparecido las piedras de su parte inferior, se construyó un pilar de sustentación, claramente diferenciando la estructura, aunque utilizando el mismo material.

Debido a que este corte era el menos protegido y el que presentaba más estructuras a la intemperie, la gran mayoría de sus muros estaban alterados por un fuerte proceso de destrucción. Por este motivo se decidió empezar la consolidación desde el inicio de la campaña. En primer lugar se hizo una limpieza hasta llegar al suelo arqueológico, donde apareció parte del derrumbe de los muros de la zona Oeste.

El paso siguiente fue la consolidación por aspersión a la vez que se insertaba argamasa para evitar el desprendimiento de las piedras. Posteriormente se colocó, de la forma explicada anteriormente, hiladas protectoras en la cara superior de los muros.
