ANUARIO ARQUEOLÓGICO
DE ANDALUCÍA / 1998

ACTUACIÓN ARQUEOLÓGICA DE URGENCIA EN SOLAR DE LA C/ ÁLAMO Nº 7-9 DE MEDINA SIDONIA (CÁDIZ)

SALVADOR MONTAÑÉS CABALLERO (1)
LUIS AGUILERA RODRÍGUEZ (2)

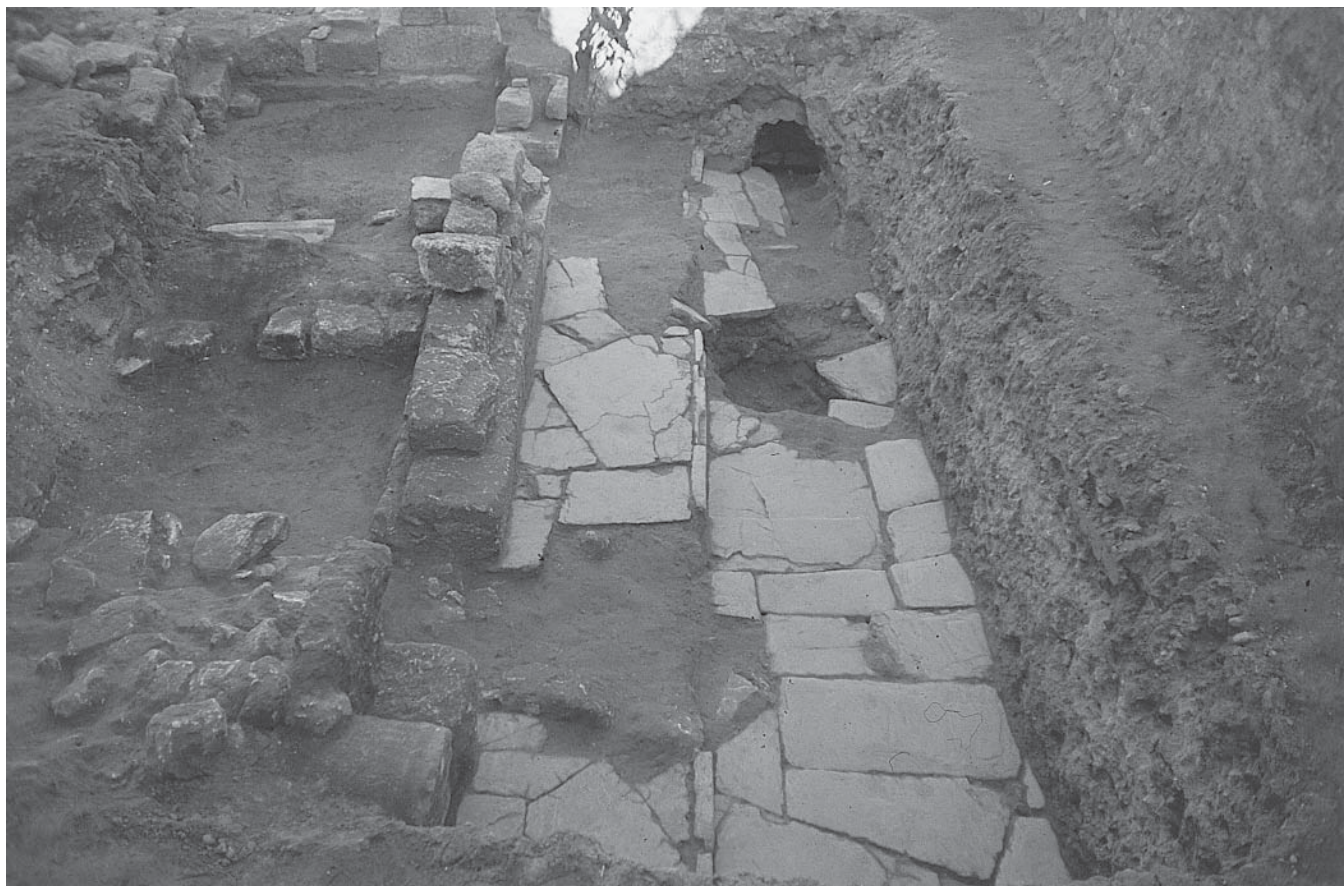
LAM. I. Vista del tramo de calle romana.

El primer objetivo de la excavación es el de delimitar en el espacio de la parcela el perímetro exterior de la gran edificación detectada en los sondeos. Localizadas las líneas de fachada de ésta, tanto por el Este como por el Norte (muros cuya base está compuesta por sillares cuadrangulares de grandes proporciones, sobre los que asientan piezas más pequeñas y de tratamiento menos cuidado), centramos los trabajos en la franja Este, hallando a -1,30 metro de profundidad un pavimento realizado con grandes losas de piedra. Liberado todo este frente a la cota señalada, se descubre un tramo de vía urbana en un relativo buen estado de conservación (ver Lám. I y II), compuesto por una acera con una anchura de 1,20 metros y parte de calzada de 1,60 metros (el resto de la anchura de

esta calle discurre bajo la actual C/ Álamo), separadas ambas por un bordillo o losa vertical de 0,10 metros de grosor; la longitud descubierta es de 8 metros, siendo la orientación aproximada Norte-Sur, con trazado que se advierte idéntico al de la calle actual, aunque con una diferencia de cotas de 4 metros. Por debajo de la calzada parece discurrir lo que puede identificarse con un ramal de cloaca, con una anchura de 1 metro, sirviéndole de cubierta las mismas losas de la calle.

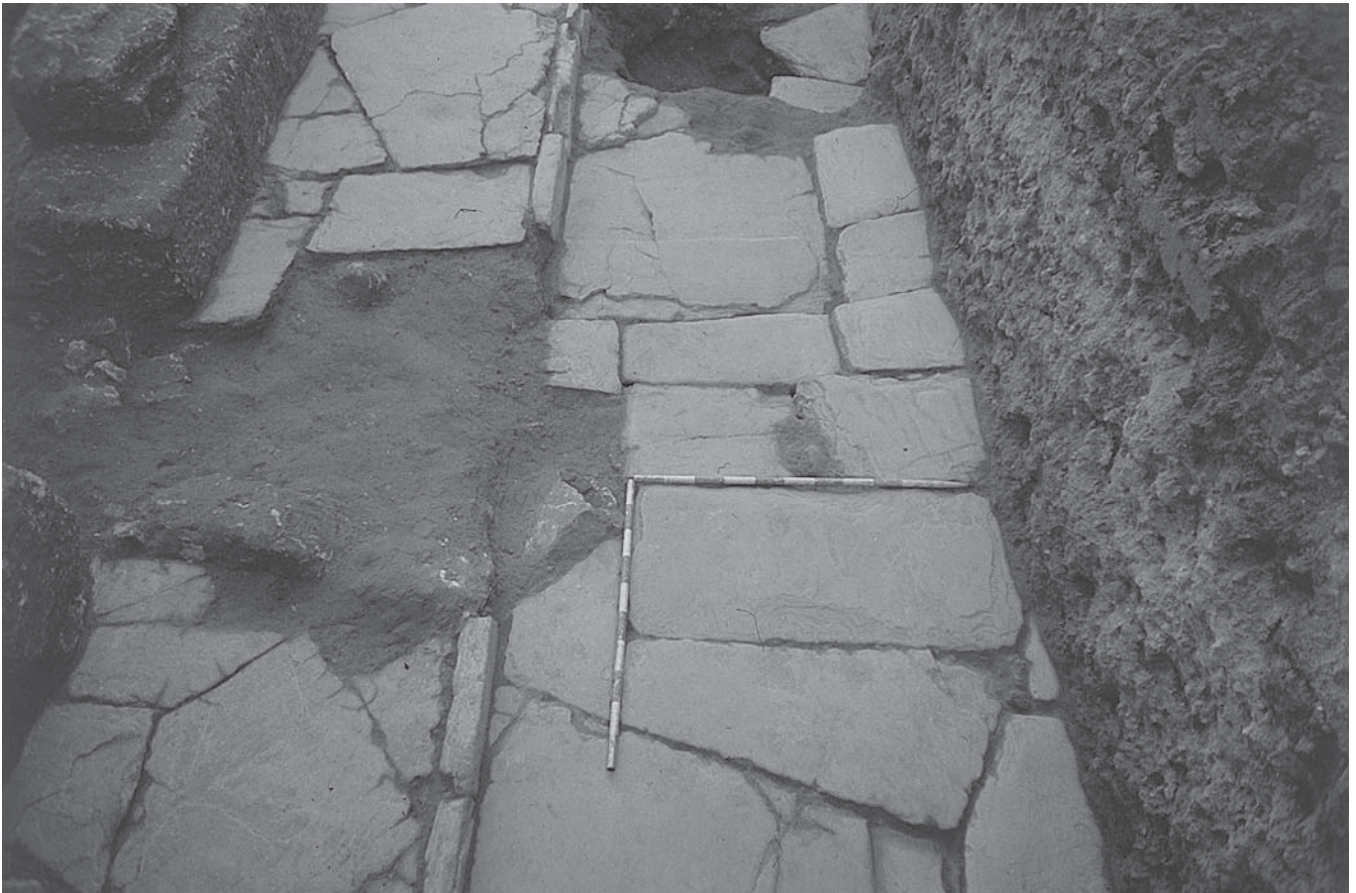
LAM. II. Detalle del acerado y parte de calzada de la calle romana.

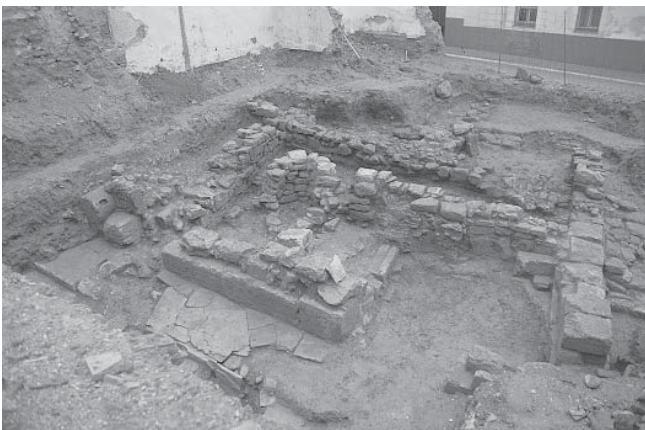
LAM. III. Aspecto general de la excavación del edificio romano.

3ª Fase. Excavación del interior de la edificación romana (ver Lám. III y IV):

Las actuaciones se centran ahora en la excavación del interior del edificio romano, una vez descubiertas la fachada Este, abierta a la calle romana, con una longitud de 8 metros y con vano de entrada en el ángulo Noreste; y la fachada Norte, con 9 metros de longitud conservada, habiéndose perdido su ángulo Noroeste por excavación de una fosa en momentos moderno-contemporáneos.

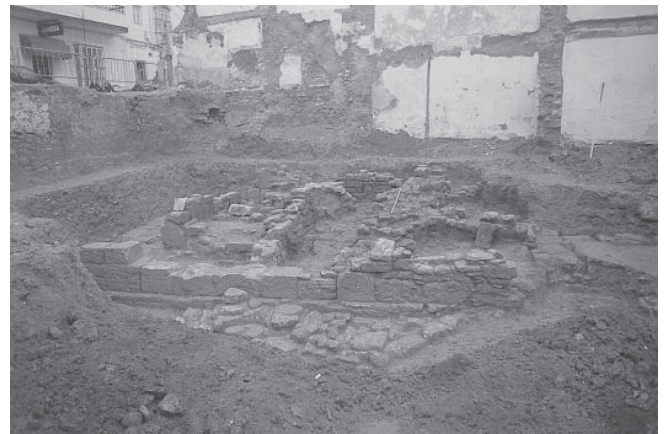
LAM. IV. Muro de sillares de la fachada Norte de la edificación romana.

Muros conservados de las líneas de fachada de la edificación romana (fachada principal Este, laterales Norte y Sur y trasera al Oeste -la menos conservada-), construidos con grandes sillares cuadrangulares en la base. Alzado: entre 0,35 y 1,40 metros.
