POBLAMIENTO Y EXPLOTACIÓN DEL TERRITORIO EN LA REGIÓN DE GUADIX-BAZA DURANTE LA ÉPOCA MEDIEVAL

INFORME CAMPAÑA 1998

EVOLUCIÓN DEL HÁBITAT DE LA ALTA EDAD MEDIA. ESTUDIO DE CASO DEL VALLE DE JOLOPOS.

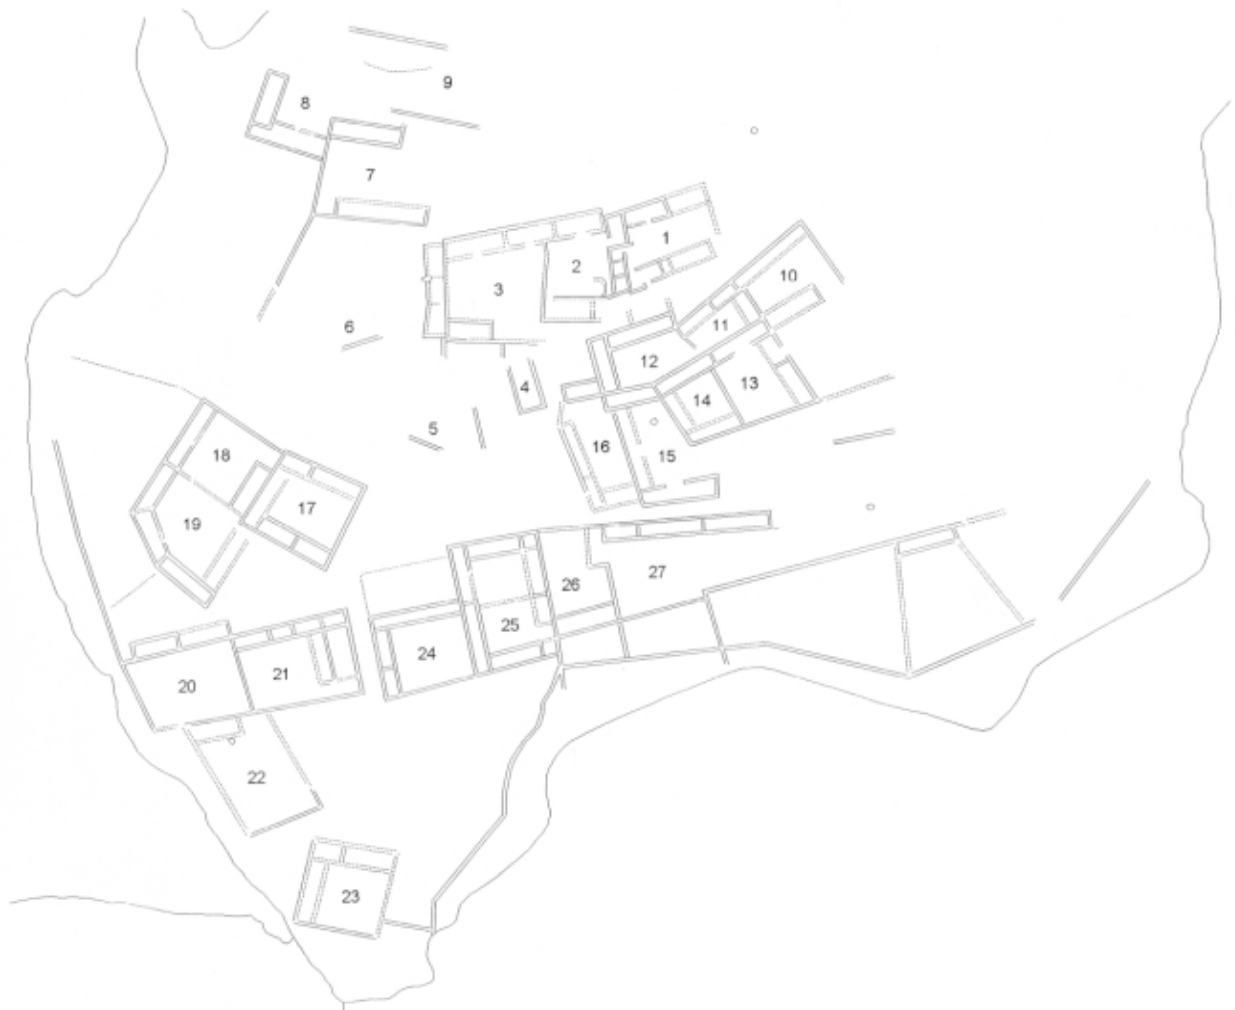
FIG. 4. Qarya de Jolopos. Croquis de estructuras.

A pesar de las lagunas e imprecisiones que aún presenta el croquis de conjunto de la *qarya*, comienzan a desvelarse algunos elementos relativos a su organización interna. Si comparamos su planimetría con la del poblado emiral, se puede notar en primer lugar la existencia, aquí también, de una fuerte trama ortogonal, estrechamente adaptada, en este caso, a las curvas de nivel. Sin embargo, la organización de las viviendas parece menos estricta y se puede constatar un neto aumento de los espacios no construidos anexos, de carácter colectivo o privado. Las construcciones, por lo general de gran tamaño, quedan densamente agrupadas en diversas manzanas o filas de casas medianeras, pero acondicionan entre ellas diversas placetas o espacios libres y ejes de comunicación.

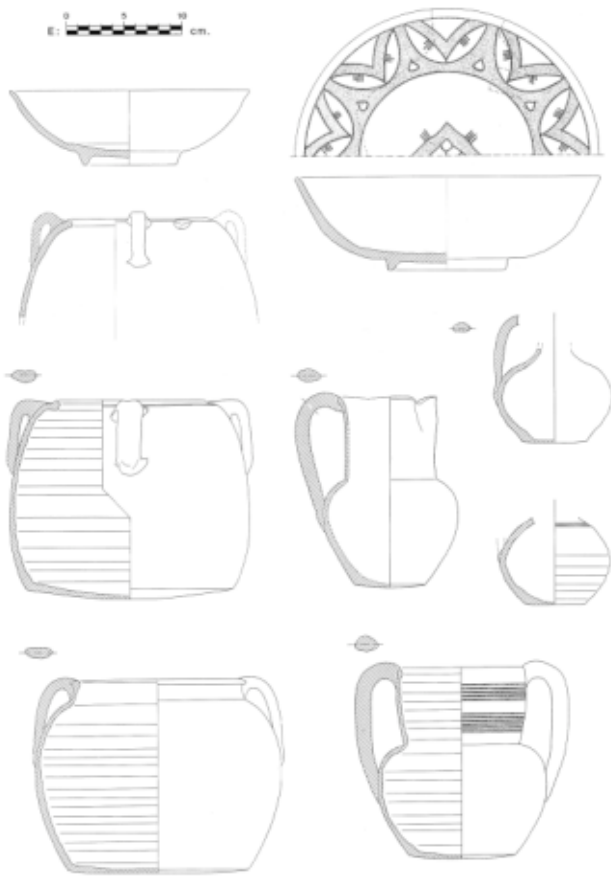
FIG. 7. Qarya de Jolopos. Cerámica de abandono.

La serie correspondiente al abandono de esta *qarya* es idéntica a la de numerosos despoblados de la región (Castillo de Guadix el Viejo, Castillejo de La Peza, Loma del Reloj, etc.). Unas diferencias significativas existen, sin embargo, con otro grupo de asentamientos (capa de destrucción presente en varios sectores de la ciudad de Guadix, mismo fenómeno para las *qura* periurbanas de Paulenca y Tesorillo de Paulenca, despoblado de Lares, Aute 01-02 etc.). Más que una diferencia entre el material rural y urbano, todo lleva a pensar que una leve diferencia cronológica separa a estas dos series, y que existen varias fases, algunas probablemente traumáticas, en el despoblamiento general de esta región en el curso del periodo almoravide. En este intervalo, de corta duración, se producen una serie de desapariciones de fabricaciones, y de cambios técnicos y decorativos importantes. Algunos de estos cambios afectan las técnicas de fabricación (desaparición definitiva de la cerámica hecha a mano, pasaje del arranque de las asas del labio al hombro, sustitución de los fondos planos por fondos convexos, vidriado interior de las marmitas y cazuelas, etc.). Los cambios parecen también importantes a nivel de la decoración (desaparición de la decoración melada con motivos negros y verdes, realizados con óxido de cobre, aparición de los primeros vidriados verde monocromos de óxido de hierro, cambio de la base numérica de la decoración, que pasa de 4 a 3 y 5, primeras estampillas mezcladas con decoración incisa en las tinajas, anunciando el periodo almohade, etc.).
