ANUARIO ARQUEOLÓGICO
DE ANDALUCÍA / 1998

EXCAVACIÓN ARQUEOLÓGICA DE URGENCIA EN PLAZA DE SANTA ISABEL LA REAL (GRANADA). INFORME PRELIMINAR.

MANUEL LÓPEZ LÓPEZ.
JOSÉ MANUEL PEÑA RODRÍGUEZ.
M^aLUISA GÁMEZ-LEYVA HERNÁNDEZ
JOSE ANTONIO RIQUELME CANTAL.

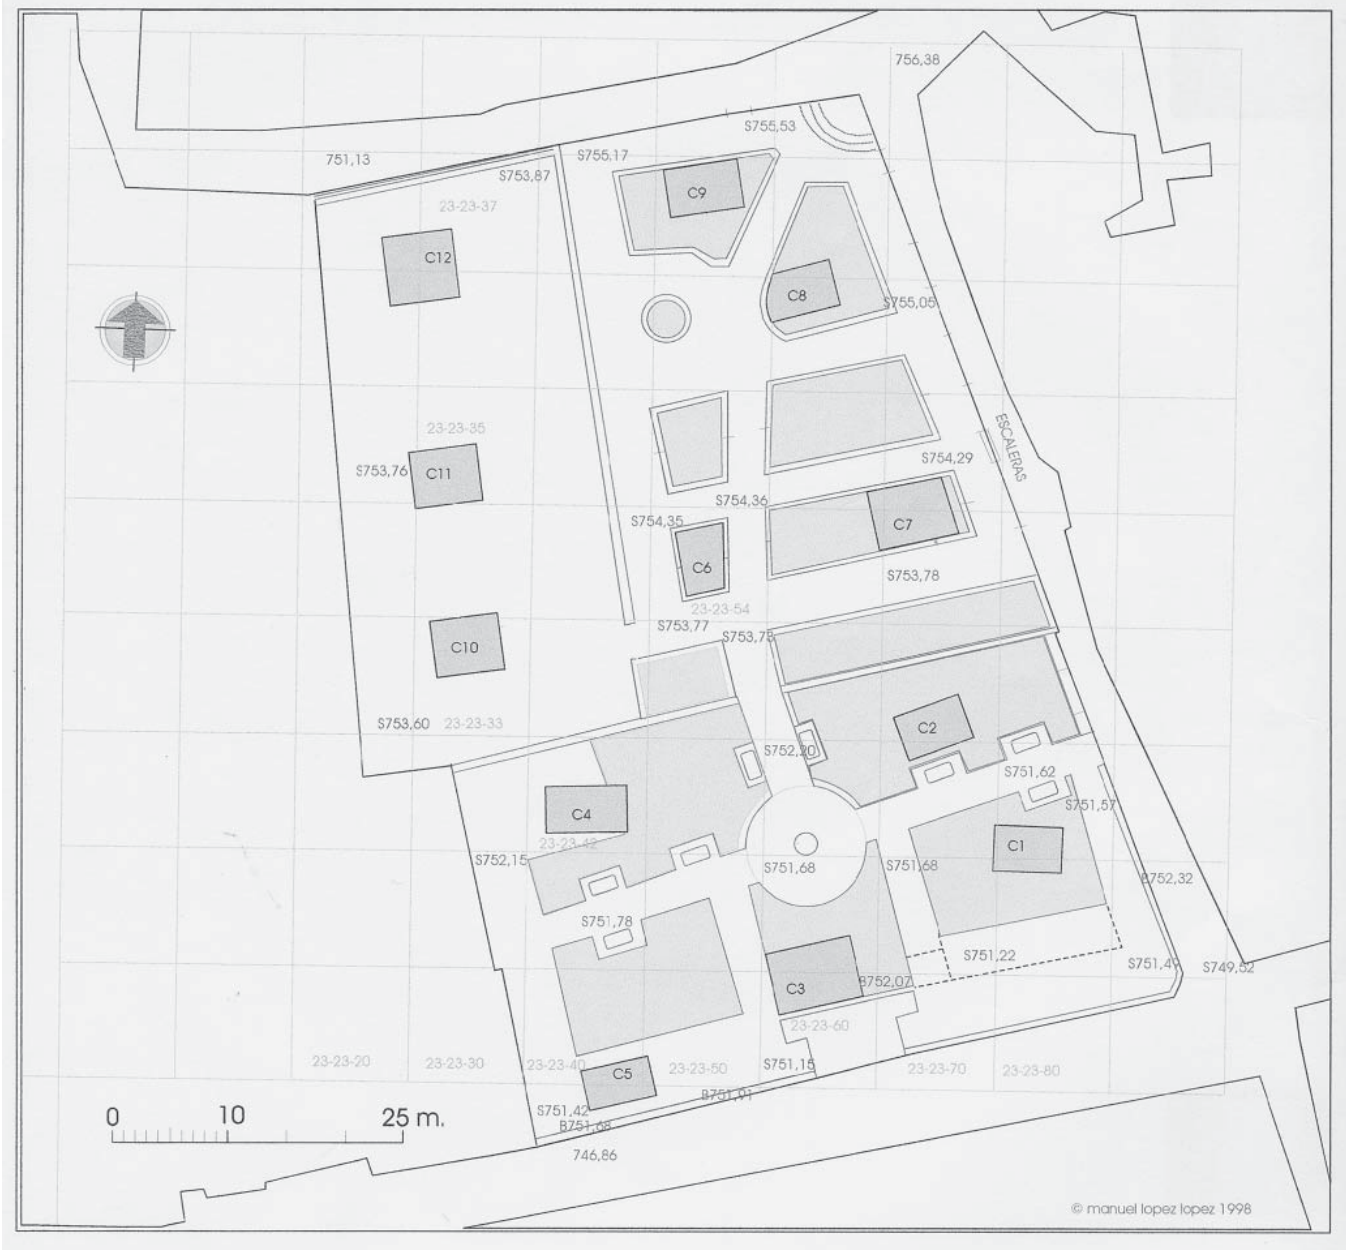
FIG. 1. Planteamiento de Áreas y sondeos.

El sondeo 1 tiene unas dimensiones de 6 x 4 mts. Está ubicado en el Área 23-23-82, siguiendo las coordenadas de proyección UTM, y su emplazamiento se corresponde con la esquina SE de la Plaza (Figura 1).

Las dimensiones de este sondeo son de 4 x 6 m con un eje direccional en sentido N/SE, al tener que adaptarse al espacio libre entre el arbolado existente (Figura 1).

El sondeo se ubica en paralelo a la calle meridional que bordea la plaza, en el interior de una de las jardineras. Sus dimensiones son de 5 x 7 mts (Figura 1).

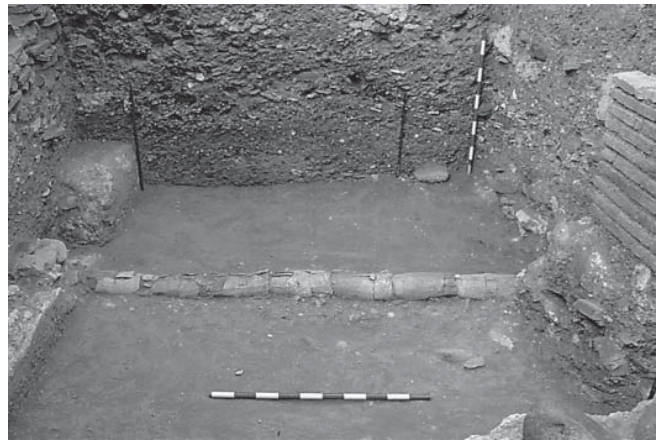
LÁM. II. Corte 2. Vista en detalle de los atanores.

Bajo este complejo estructural, destaca la presencia de una conducción de atanores (E5) con cubierta de tejas. Posee una suave pendiente con un eje direccional en sentido Nordeste -Suroeste, introduciéndose bajo el muro del perfil Sur (E4).

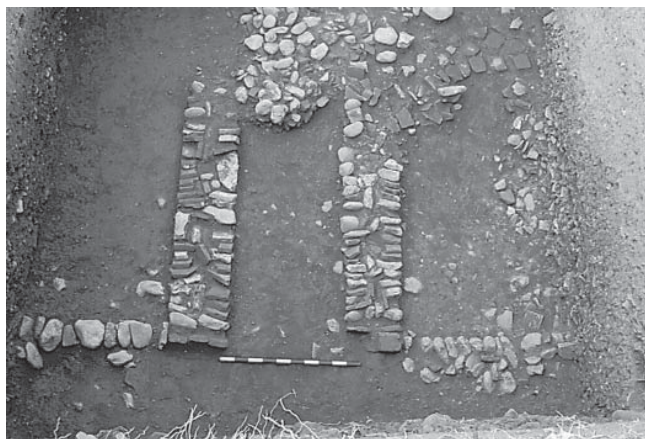
LÁM. III. Corte 3. Vista en planta de la vivienda musulmana.

Desde el punto de vista estructural, entre las cotas de 749,10 y 748,49 se localizan restos murarios de dos viviendas, separadas entre si por una calle que discurre en sentido N-S (lám. III). La vivienda A parece mostrar tres estancias ordenadas en derredor del pasillo o corredor de acceso. Por la renta de habices (1) conocemos la estructura de la vivienda musulmana por lo que, estable-

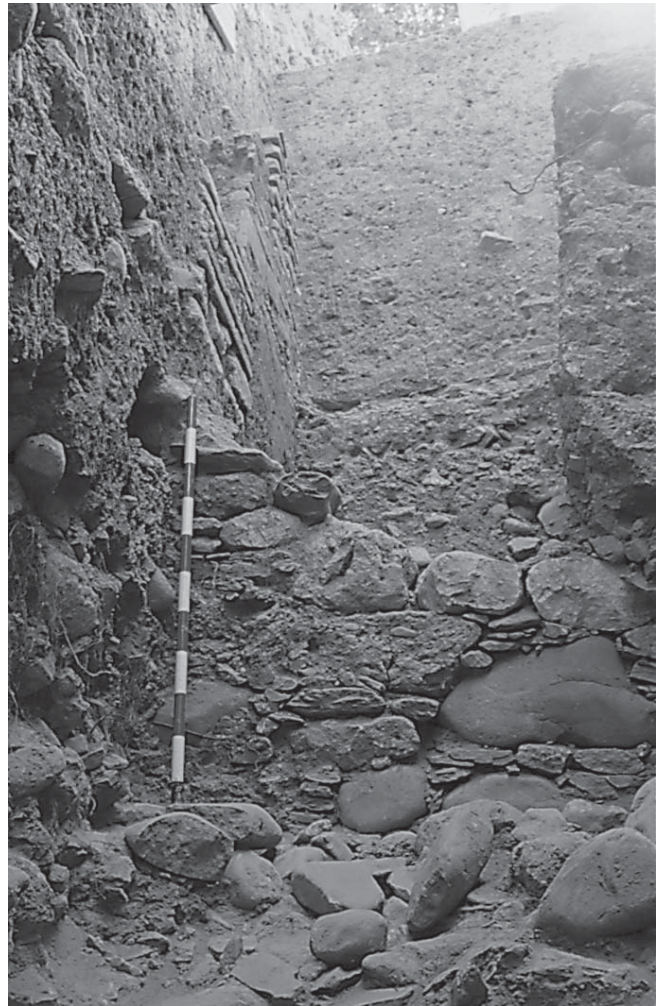
LÁM. IV. Corte 4. Vista general sobre el muro califal.

El muro califal está protegido con grandes cantos que muestran una alineación orientada en sentido NE-SW. Por su factura intencionada de protección del citado muro, así como por las arenas y limos detectados, consideramos que pueda tratarse de un muro de encauzamiento de la margen izquierda de una pequeña rambla. Este cauce, previsiblemente de funcionalidad estacional, fue colmatado con los restos constructivos del desmonte de la vivienda califal.

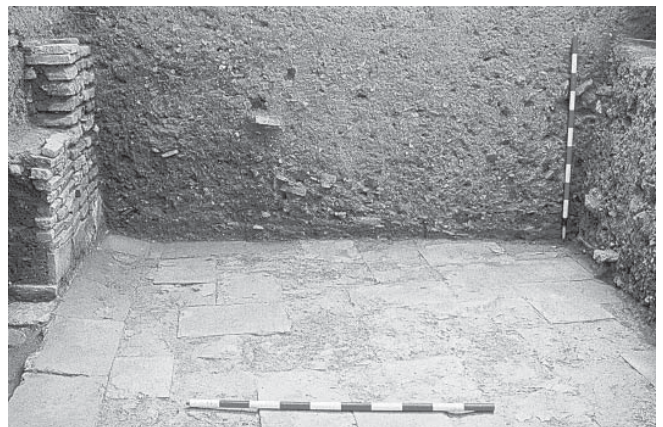
LÁM. V. Corte 4. Vista en detalle del pavimento de baldosas cerámicas.

Un tercer nivel se correspondería con una serie de unidades estructurales asociadas a una sala de grandes dimensiones con un pavimento cerámico (lám. V). Los muros de este nivel de habitación, localizados a -2,70 m., tienen 1.20 m. de altura máxima conservada visible en los perfiles Norte y Oeste, realizados con aparejo de ladrillo alternando con hiladas de piedra arenisca de buena factura. Estos muros se encontrarían a su vez enlucidos con mortero fino de cal grasa, conservado junto al muro del perfil Norte. Los perfiles y la planta de estas estructuras indican que se tratan de dos posibles pilares, separados entre sí por una distancia de 4 m., conectados por una tabicación de ladrillos con relleno de tapial hacia el interior, observable en el perfil N, y que fue desmontada posteriormente para la colmatación y funcionamiento de la huerta.

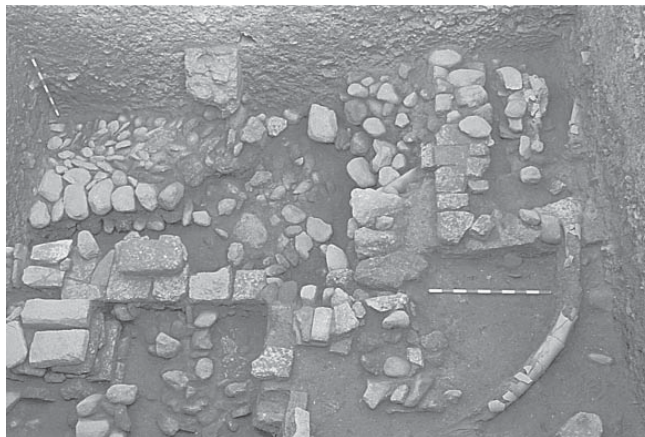
LÁM. VI. Corte 11. Vista en detalle de la calle y las viviendas musulmanas.
