ANUARIO ARQUEOLÓGICO
DE ANDALUCÍA / 1998

ARQUEOLOGÍA URBANA EN NIEBLA. ACTUACIÓN ARQUEOLÓGICA DE APOYO A LA RESTAURACIÓN DE LA PUERTA DE SEVILLA.

FRANCISCO GÓMEZ TOSCANO
JUAN M. CAMPOS CARRASCO
OLGA GUERRERO CHAMERO
YOLANDA BENABAT HIERRO

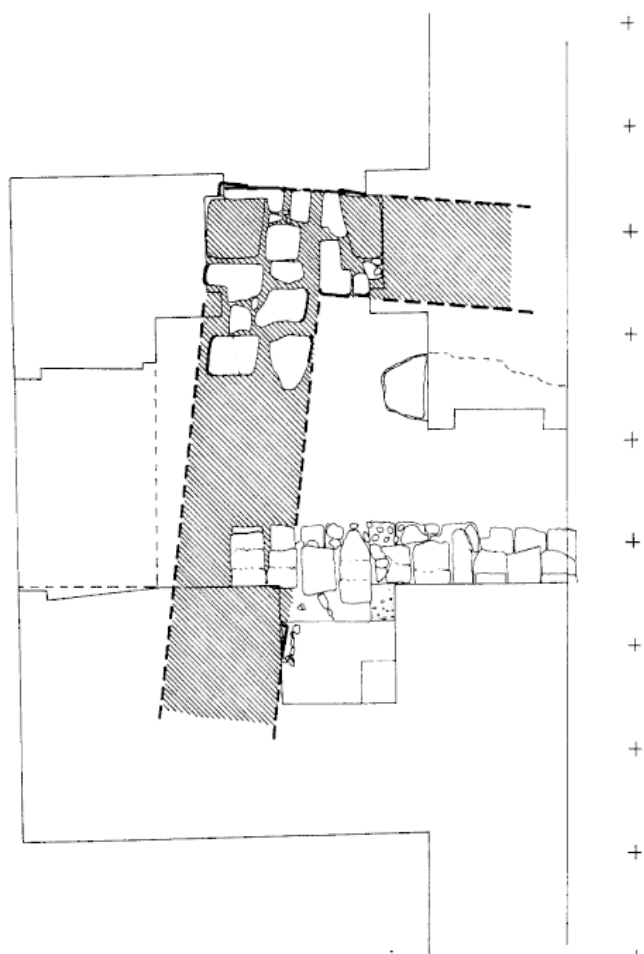
FIG. 8. Planta del Muro M-D en el interior de la puerta-torre.

* **Fase VI:** Está formada exclusivamente por dos hiladas de sillares (M-D) y su fosa de cimentación correspondiente, que corta y se apoya en estratos anteriores. Como las dos hiladas de esta fase quedaban colgadas por el exterior de la puerta de acceso, el único registro arqueológico asociado a ellas se ha localizado en el pequeño corte realizado en el interior bajo la estructura de la puerta-torre.
