Volumen 2

ANUARIO ARQUEOLÓGICO
DE ANDALUCÍA / 1998

INFORME DEL SONDEO ARQUEOLÓGICO DE UN SOLAR EN CALLE MÉNDEZ NUÑEZ, ESQUINA A JUAN DE PADILLA. MÁLAGA.

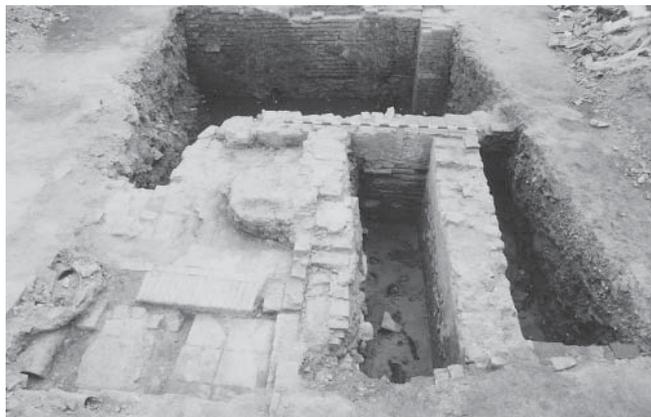
LÁM. I. Vista general del sondeo desde el ángulo suroeste.

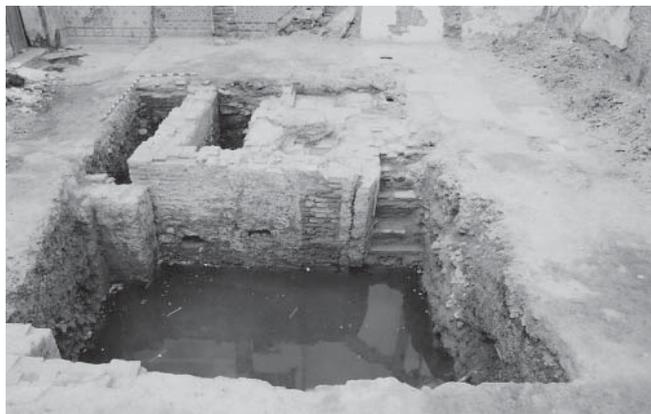
LÁM. II. Vista general del sondeo desde el norte.

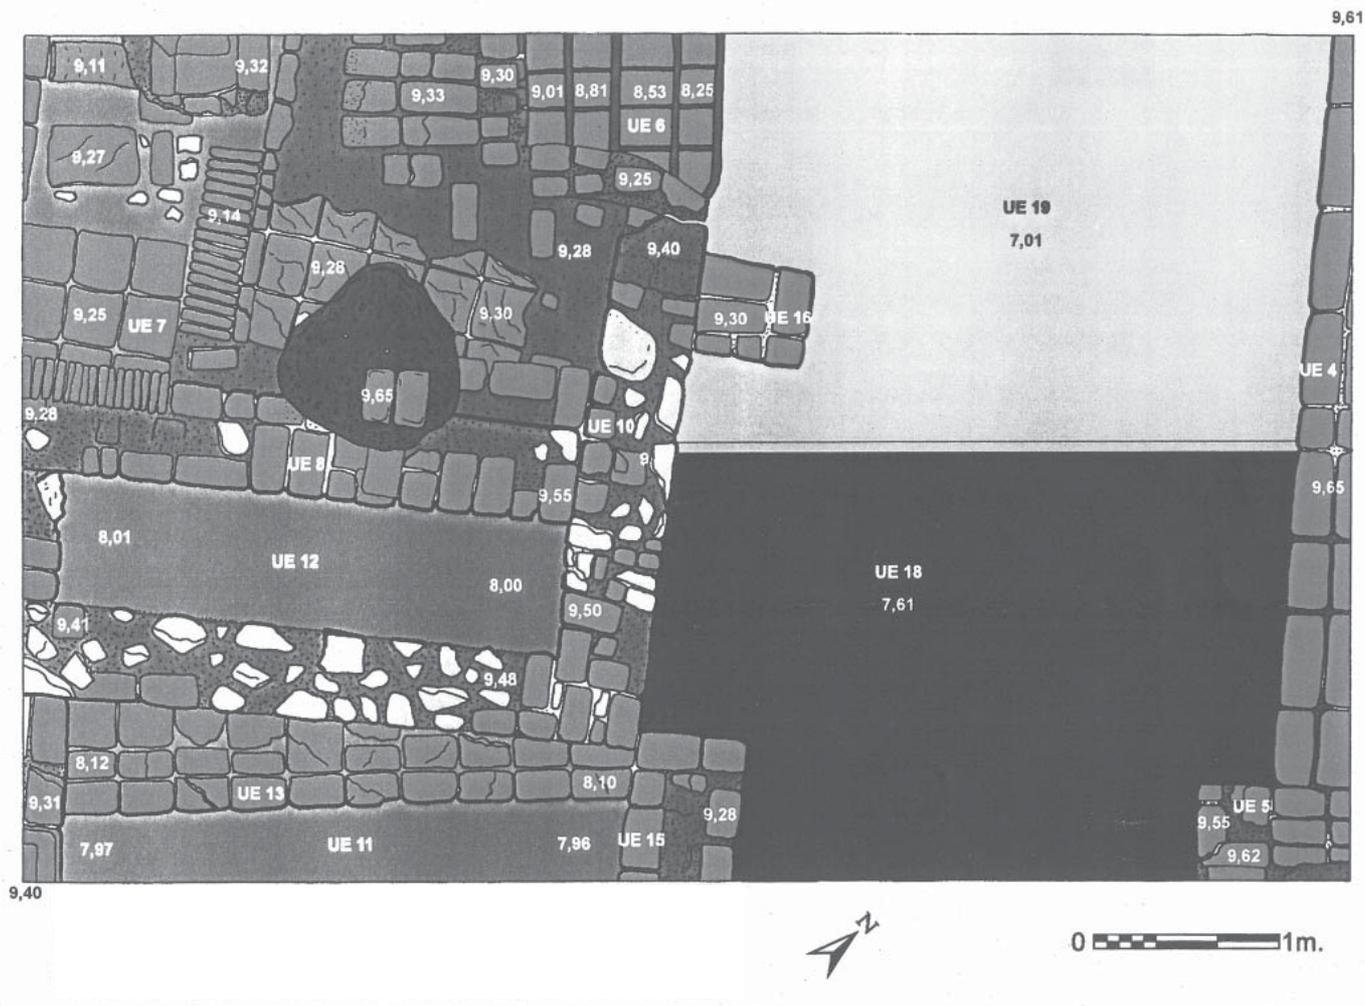
FIG. 2. Planta final del sondeo.

Bajo esta capa, en el sector sur del corte comienzan a surgir restos pavimentarios relacionados con estructuras murarias y elementos cimentantes. En el ángulo suroeste se definen dos estancias separadas por un umbral de ladrillos a sardinel, limitadas al

este por la UE 8, muro de cimentación limitado al norte por la UE 10, estructura muraria que define el límite de un sótano sobre el que luego ampliaremos la información. La más septentrional de estas estancias, constituye un área de tránsito, de escasa superficie que permite el acceso a las escaleras que conducen al sótano. Se encuentran a una cota media de 9,28 m.s.n.m.

Al este de la UE 8, y a una distancia no mayor de un metro, discurre otro muro de cimentación que se sitúa en paralelo al anterior y que también aparece limitado por la UE 10. La fábrica de esta estructura, UE 9, se compone de ladrillos fracturados y bloques de piedra, mayoritarios, trabados con cemento calcáreo. El hecho de que su alzado oeste aparezca enfoscado y la notable diferencia en la composición de sus elementos respecto a UE 8, nos inducen a pensar que se trata de una estructura algo anterior que debió servir para limitar un espacio subterráneo, sótano u aljibe.

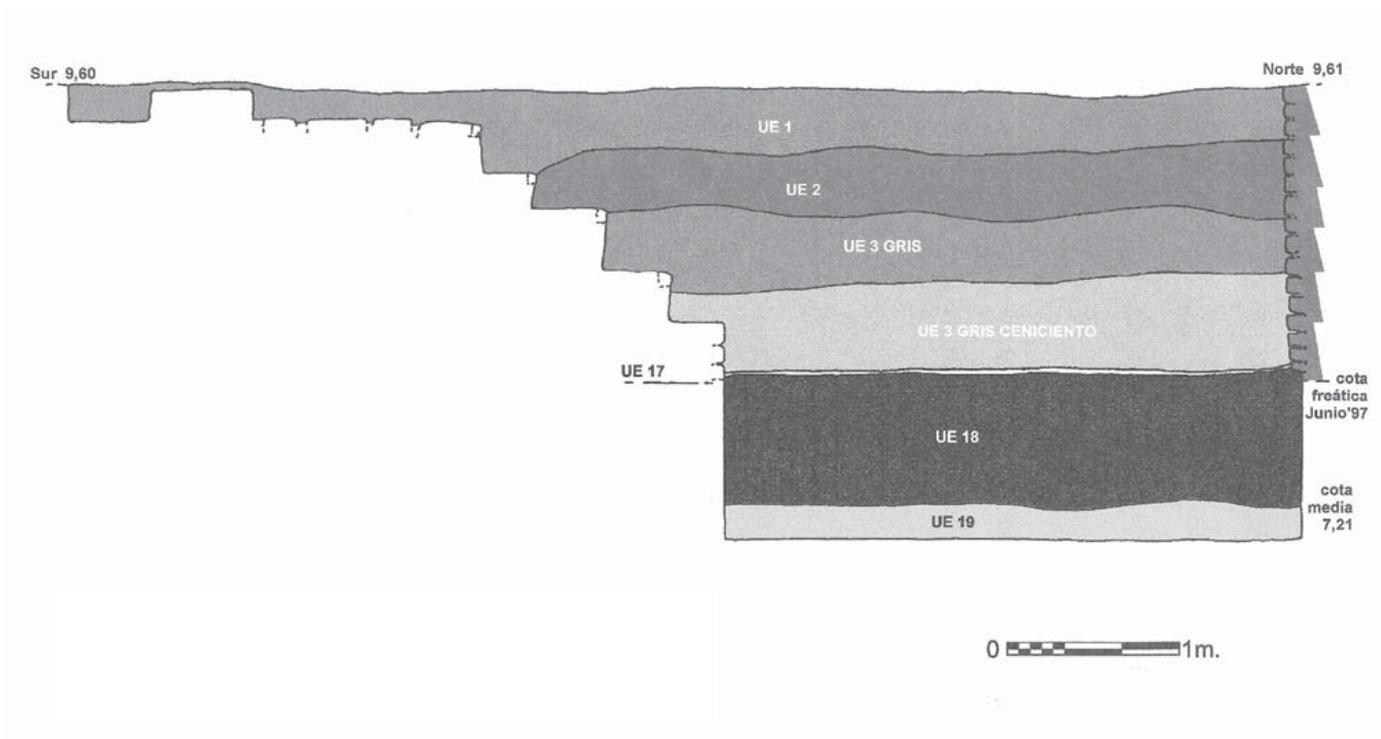
FIG. 3. Perfil norte de la intervención.

Este sector norte queda definido por el ya mencionado sótano, limitado justamente en coincidencia con el perfil norte por la UE 4 y al sur por la ya citada UE 10, ambas estructuras muestran un enfoscado espeso, muy alterado por la humedad aunque *in situ*, así como varios pilares de ladrillo adosados a los muros al objeto de sujetar la techumbre.

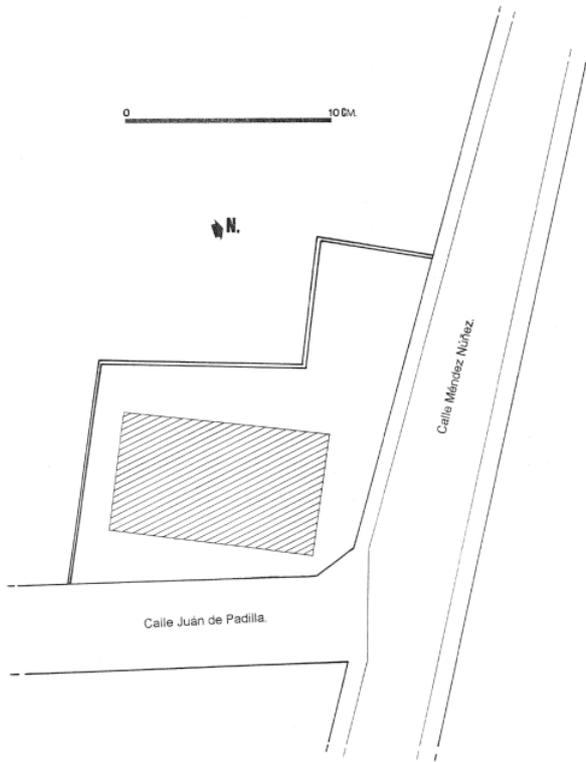
FIG. 4. Planta del solar y ubicación del sondeo.

El sondeo se realizó en la zona que más superficie útil ofrecía, en la que se planteó una cuadrícula de 4,5 por 7 metros, con los lados mayores orientados prácticamente al norte magnético. Esto supone un área investigada del 20 % sobre el total del solar, de modo que si eliminamos las áreas muertas y las zonas de respeto con las medianerías circundantes, se convierte en una cifra próxima al 100 % de la superficie útil excavable.
