EL HOSPITAL DE LAS CINCO LLAGAS DE SEVILLA. PRIMERA FASE DE ESTUDIOS ARQUEOLÓGICOS, 1998.

MIGUEL ÁNGEL TABALES RODRÍGUEZ

Resumen: Primera de las tres fases arqueológicas realizadas en el antiguo Hospital de las Cinco Llagas de Sevilla con vistas a su rehabilitación como Parlamento de Andalucía. Se han analizado tres de los principales patios: El Cardenal, La Fuente y Las Flores, desde un punto de vista paramental, descubriéndose además en su subsuelo un centro romano de producción alfarera del siglo I d. C, así como los restos de una edificación agrícola islámica del siglo XII.

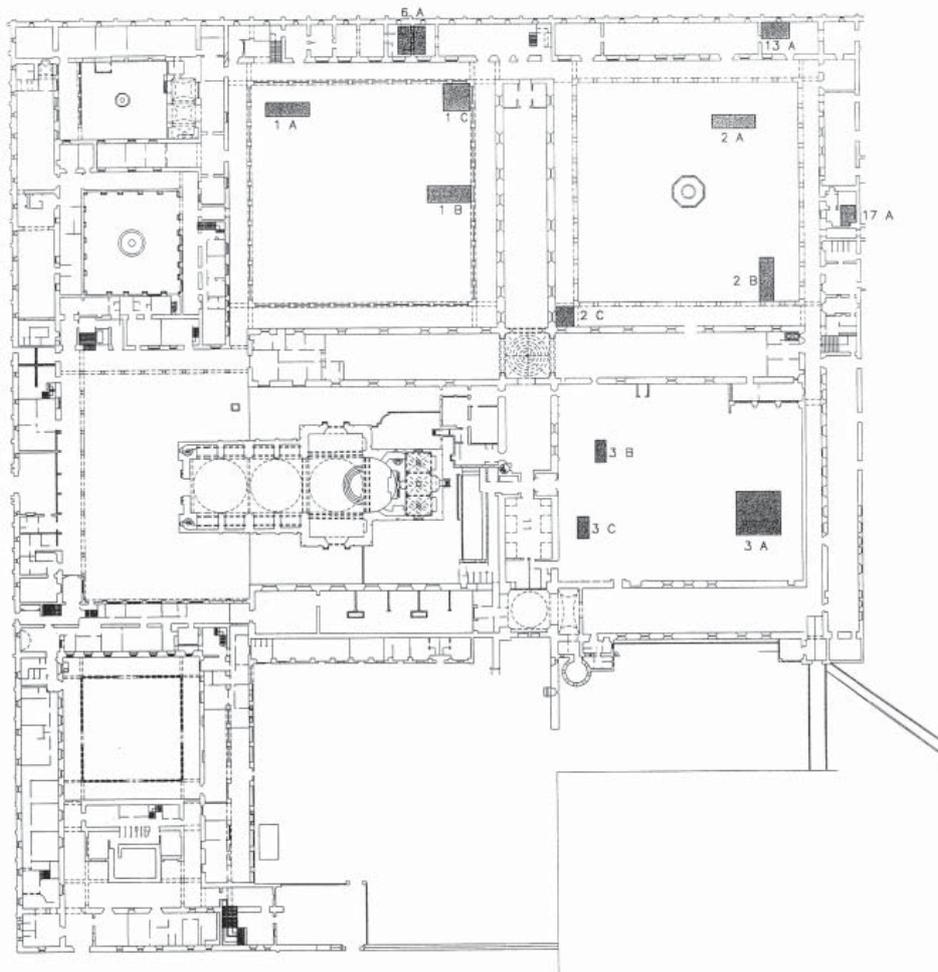
FIG. 1. Cortes arqueológicos realizados. Fase I. Alzados analizados. Fase I.

Han sido realizados doce cortes arqueológicos prospectivos destinados a la localización de restos y a la definición de la estratigrafía. Se han localizado en lugares alejados de modo que entre todos ofrezcan una visión estratigráfica longitudinal y transversal.

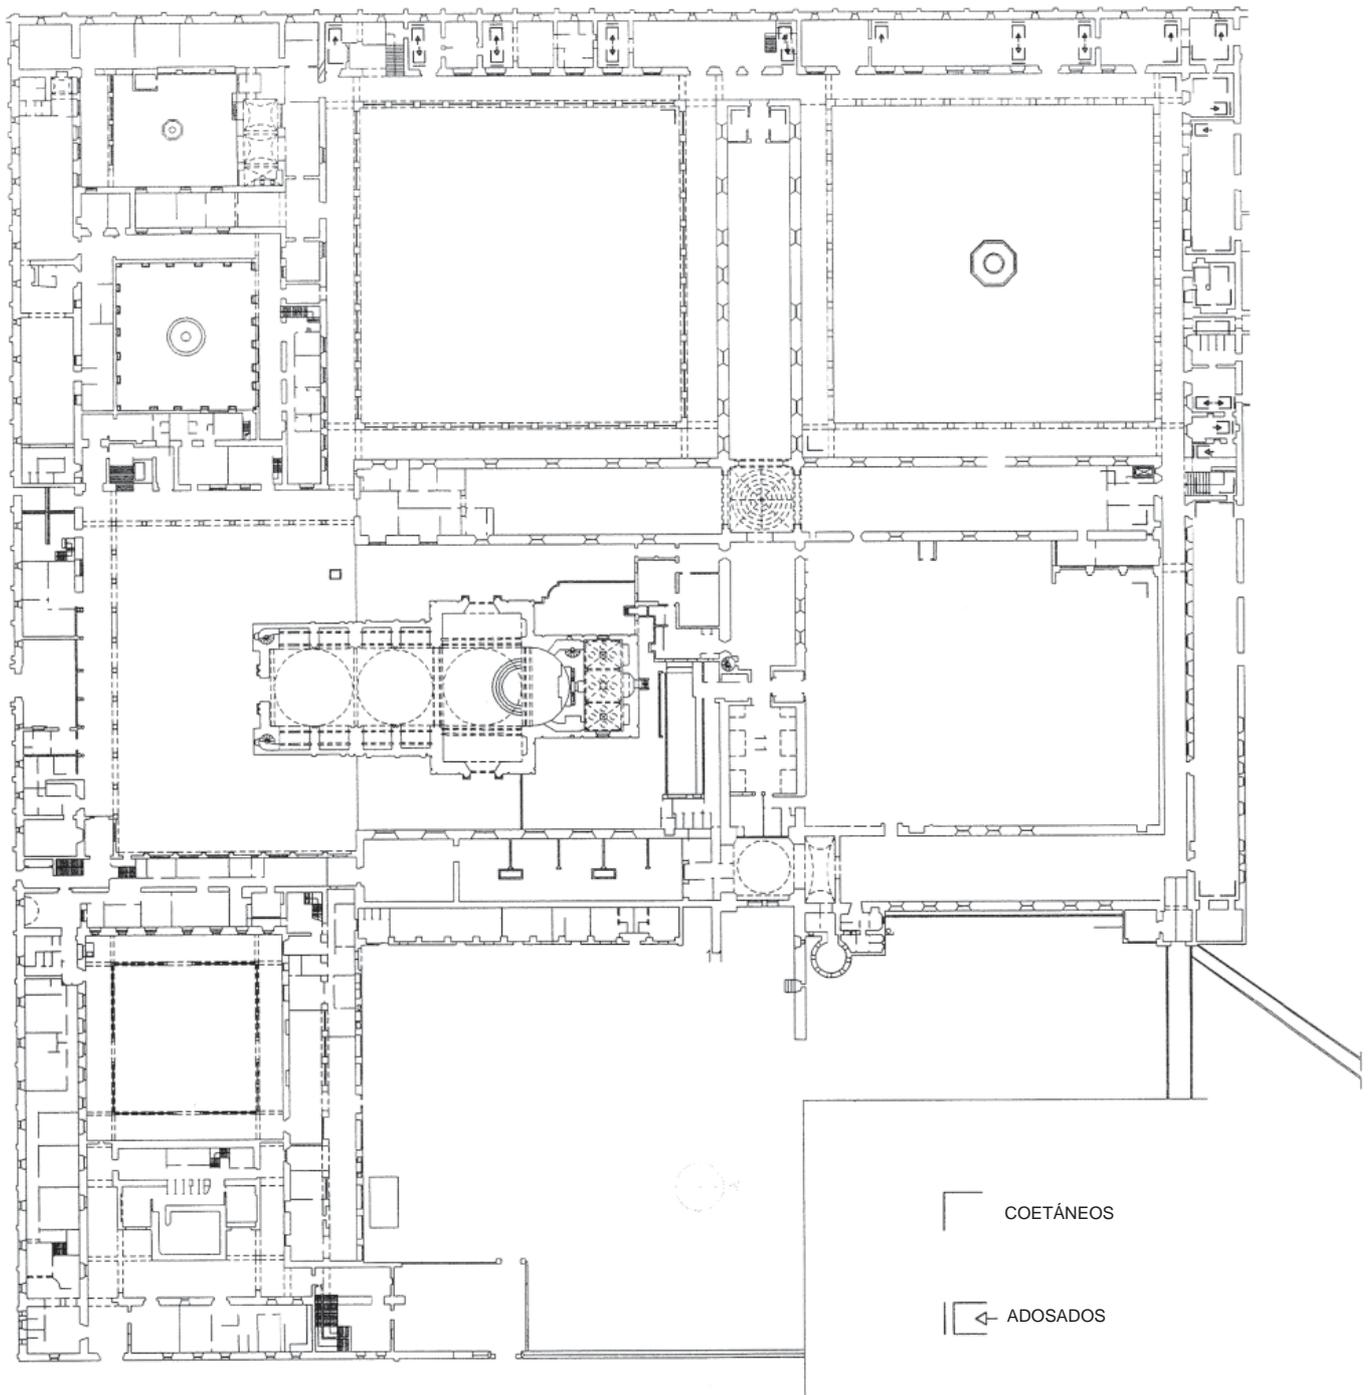
FIG. 2. Planta General de Contactos.

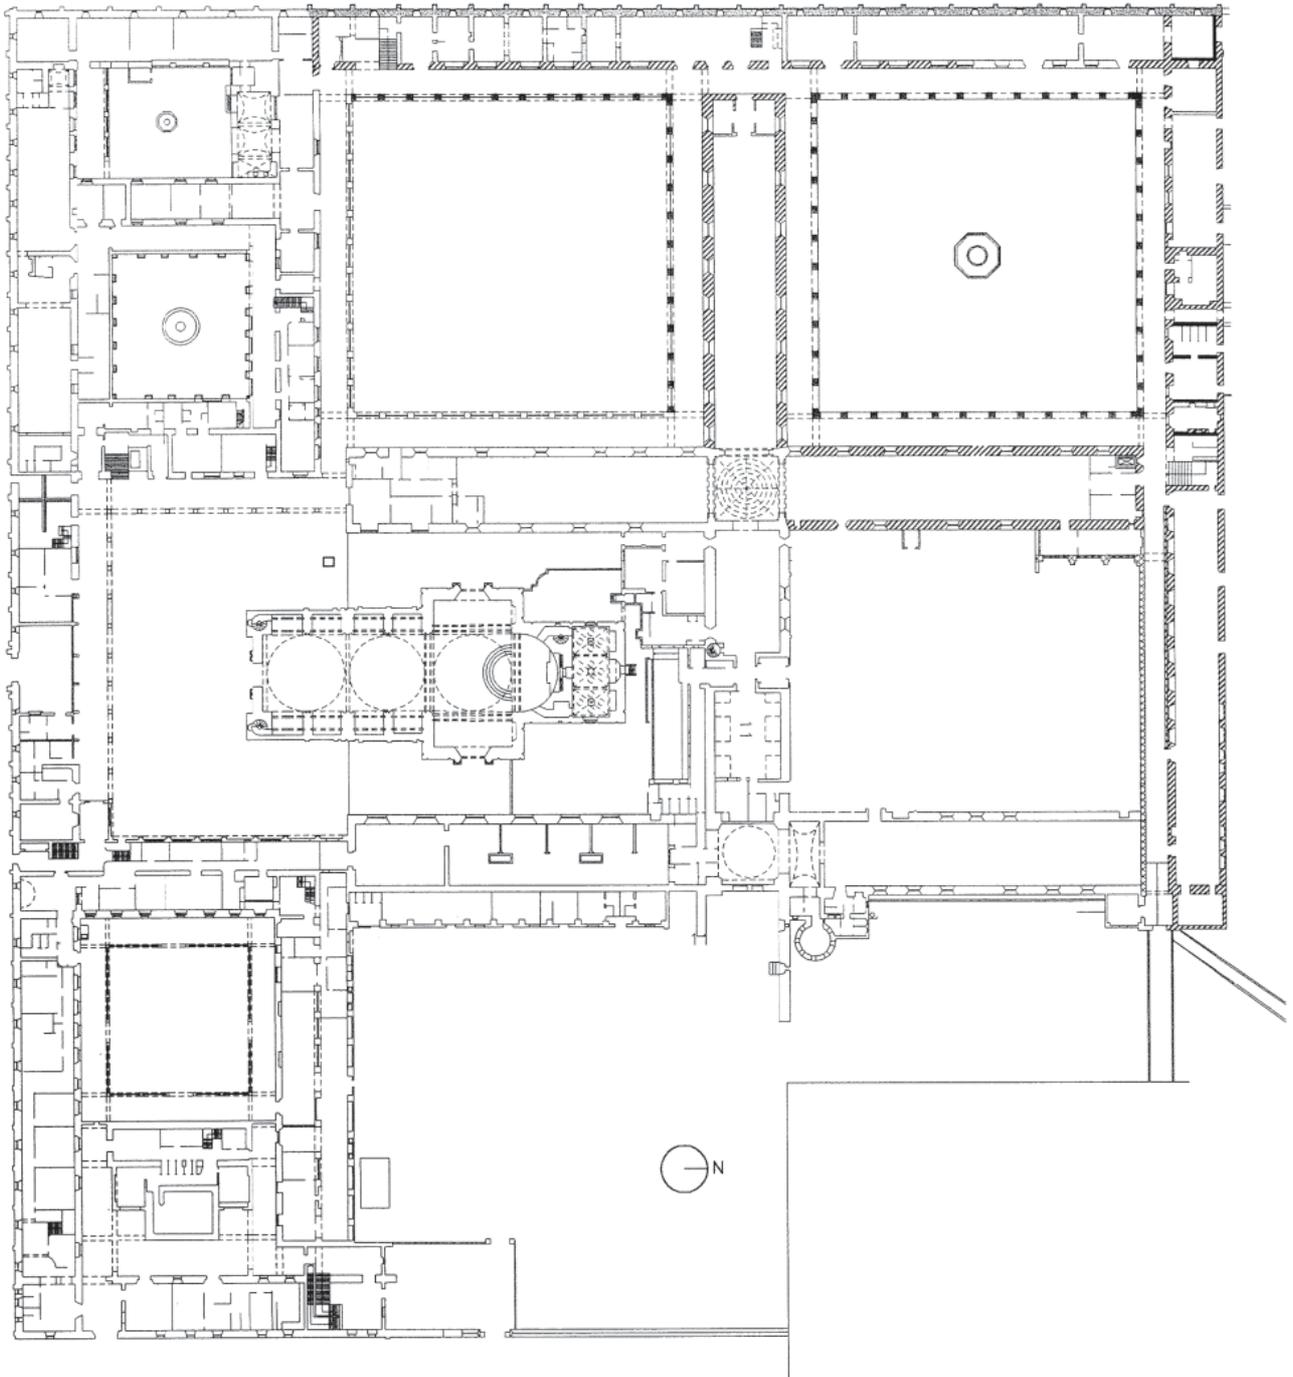
1. TAPIAL CON VERDUGADOS TRIPLES DE LADRILLO Y CADENAS PARA VANOS. CAJON DE 0.95mts POR ANCHO VARIABLE. LADRILLO DE 28x14x4cms CON LLAGA ANCHA (>0.03) Y Poca CAL. CAJONES DE TAPIAL CON MATIZ ARENOSA ANARANJADA Y GRAVA MEDIA Y GRUESA. BASE DE LADRILLO Y ZOCALO DEL MISMO MATERIAL.

2. SILLERIA PETREA. APAREJO IRREGULAR DE TENDEL A SOGA. ALGUNOS SILLARES Y TABLAS. MEDIDA DE SILLARES DE LARGO VARIABLE x 0.33mts DE ALTURA x 0.48mts DE ANCHO.

3. LADRILLO A SOGA Y TIZON BIEN APAREJADO EN LOS PILARES Y CON TENDENCIA A SOGA Y TIZON IRREGULAR EN EL MURO. LADRILLOS DE 29x14x5cms Y LLAGA ANCHA DE 3mms CON CAL MEDIA.

4. MURO DE TAPIAL CALISTRADO CON CADENAS LATERALES DE LADRILLO. CAJON DE 0.95mts LADRILLOS DE 29x14x5cms Y LLAGA DE 4mms. SIN ZOCALO NECESARIAMENTE (A VECES SI). ALGUNOS CAJONES SE SEPARAN CON UNA VERDUGADA DE LADRILLO.

5. MURO DE LADRILLO CON APAREJO IRREGULAR. MEDIDAS DE 26x13x3.5cms Y LLAGA DE 2mms CON Poca CAL.

FIG. 3. Planta básica. División edilicia.

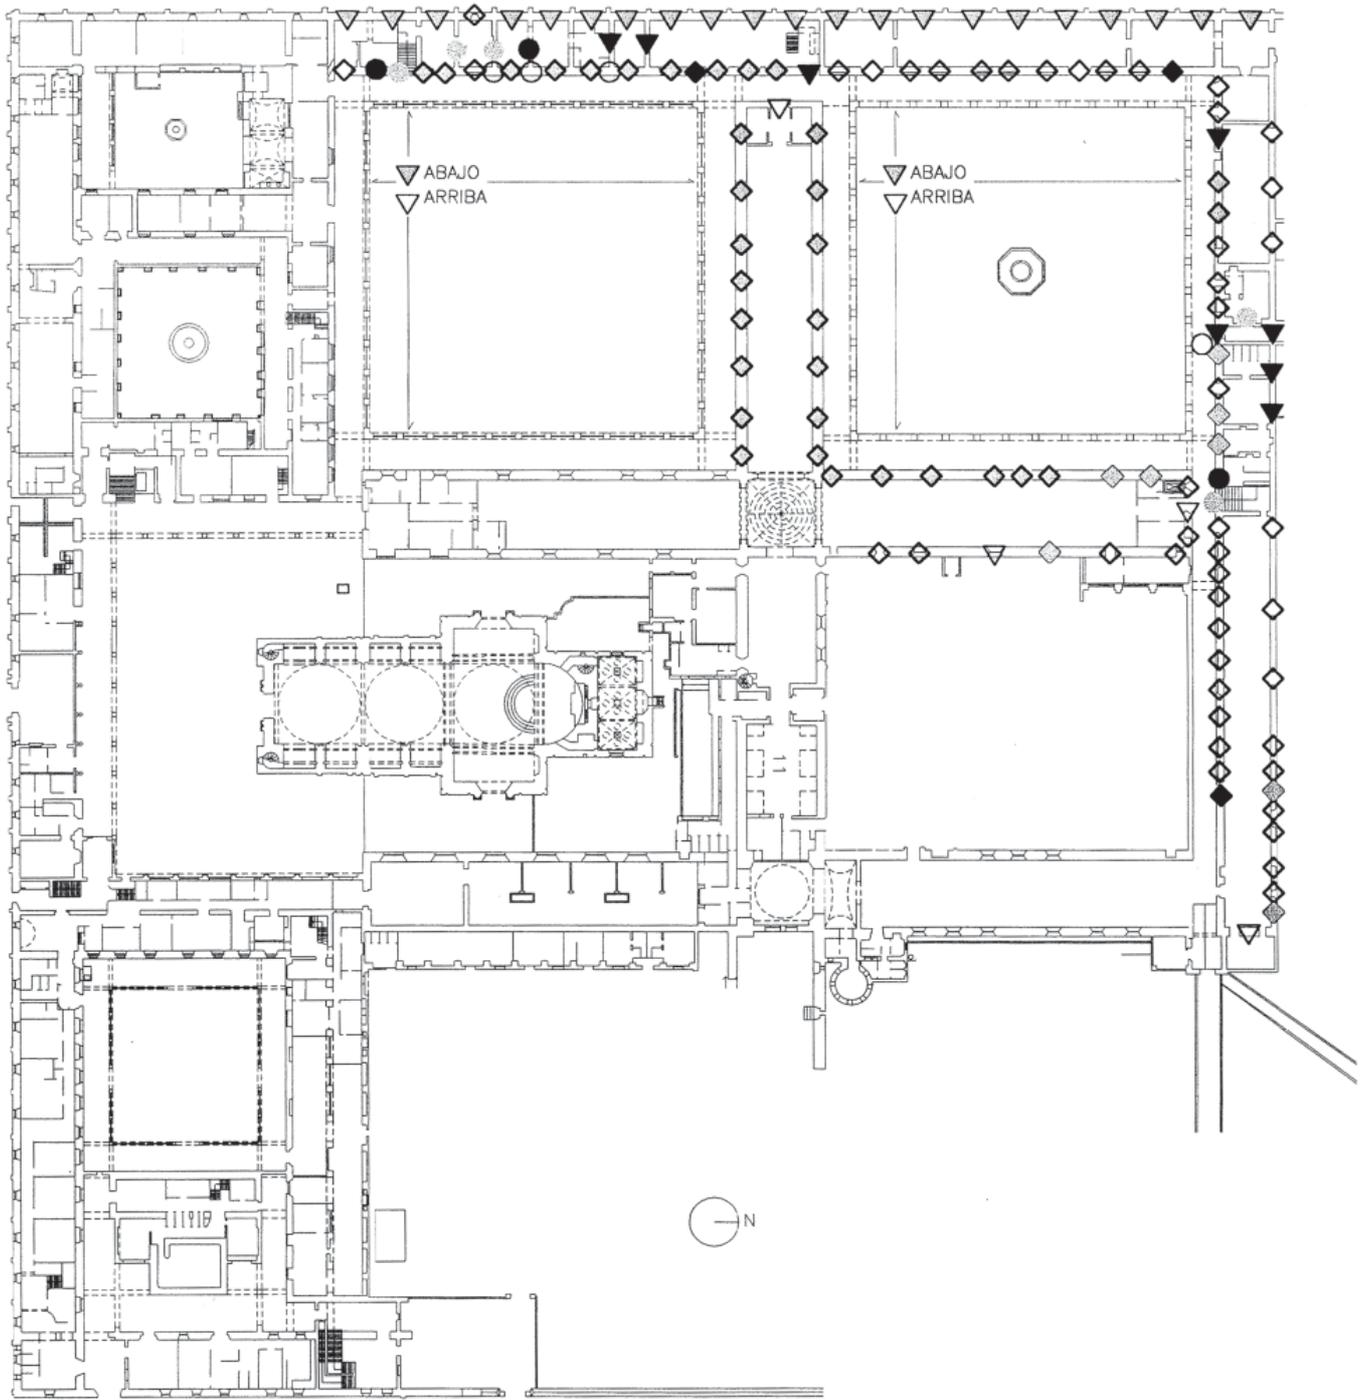
- ◇ ADINTELADO CON VIGA SIN ABOCINAR.
- ◆ ADINTELADO ABOCINADO CON ROSCA ORIGINAL.
- ◈ ADINTELADO ABOCINADO CON ROSCA Y/O DINTEL DEBIL (DE 0.20).
- REBAJADO CON ROSCA A UN LADO Y ADINTELADO AL OTRO.
- CARPANEL CON ROSCA DE LADRILLO DE COSTADO DE 0.20 Mts.
- ⊙ CARPANEL / ESCARZANO CON ROSCA DE LADRILLO DE 0.50/0.45/0.30 Mts.
- ▽ MEDIO PUNTO CON ROSCA DE 0.45 Mts.
- ▼ MEDIO PUNTO CON ROSCA SIMPLE (0.20) O SIN ELLA.
- ▽ MEDIO PUNTO CON ROSCA DE 0.30 Mts.

FIG. 4. Tipología de vanos.

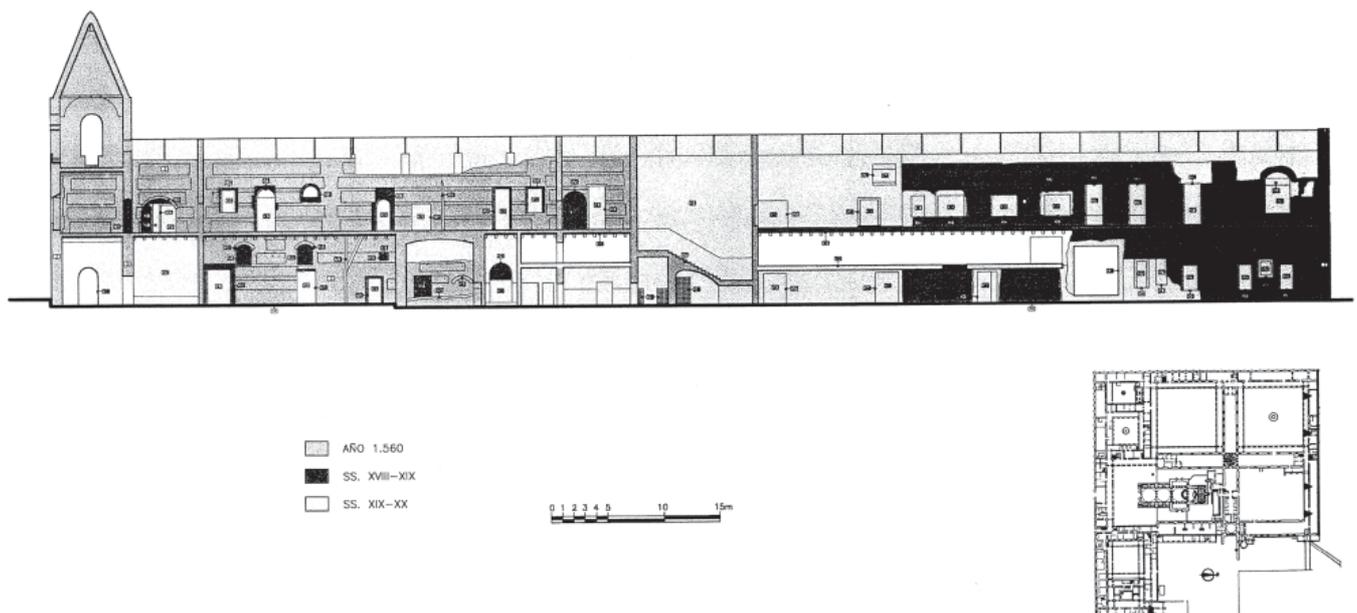
FIG. 5. Alzado nº 5. Frente occidental de los Patios del Cardenal y de la Fuente

Alzado nº 5. Frente Occidental de los patios del Cardenal y de la Fuente.

La totalidad del paramento dispone de una fábrica homogénea caracterizada por el uso de la tapia real. Está conformado por un zócalo latericio de 1'5 mts de altura y hasta ocho cajones superpuestos de encofrado sólo interrumpidos por el forjado, entre el cuarto y quinto tapial. Las cadenas son irregulares coincidiendo a grandes rasgos en cuanto dimensiones e irregularidad en las dos plantas. Están dispuestas de manera que acogen los cajones de tapial con amplios entrantes y salientes (hasta 0'50 mts). En la planta alta su número es mayor. Respecto al encadenamiento de los vanos, destaca la amplitud de la Puerta de la Escalera Principal, que abarca todo el muro, desde el suelo a la techumbre. Lo mismo ocurre en planta baja con los dos accesos principales al Patio de la Fuente. Con respecto a las puertas del piso alto hay que señalar la diferencia de número entre las del patio del Cardenal (una sólo) y las del de la Fuente (cuatro).

En general, aunque con fábrica similar, existen diferencias entre los dos patios y también entre los pisos superior e inferior, tal vez por simples consideraciones funcionales contempladas en la traza original. Las cadenas de los vanos menores suelen abarcar dos cajones únicamente en el área del Cardenal, mientras que en el patio vecino lo común es que abarquen tres o cuatro.

Los cajones están realizados a base de argamasa de arcilla naranja y guijarros de río con abundante cal. Sus medidas son de 0'95 de altura por ancho variable, abundando longitudes superiores a los cuatro metros.

Por su parte el único forjado intermedio existente está retocado en algunas partes aunque conserva íntegramente la originalidad de sus mechinales, no detectándose sustituciones ni cambios de cota. En la planta superior ha sido sustituido por nuevos de madera y cerchas. Existe una línea de mechinales en la planta alta del patio de la Fuente a 2'30 mts de altura.

Respecto a los vanos destaquemos el correspondiente a la Escalera Principal, cuya apertura original, como se observa en su rosca, era la mitad de ancha. En la planta baja del Patio del Cardenal hay cinco pequeñas puertas adinteladas en ladrillo con arcos de

Se observa la ampliación y reforma del acceso al piso alto a través de la escalera. La falta de luz y de habitaciones determina la sustitución de los accesos y el cegamiento de todas las puertas del patio del Cardenal, únicamente se mantienen dos puertas antiguas, una en cada patio.

En la planta superior se ciegan casi todas las puertas, conservándose una en el Cardenal y otra en la Fuente, ambas centradas, abriéndose otras nuevas de medio punto y mayores. Se abren profusamente ventanas arriba y abajo de tipo rectangular abocinadas, con arco rebajado a un lado y dintel al otro. Están talladas en el muro del Cardenal sobre todo y en toda la planta alta mientras que en el patio Norte apenas hay cambios.

Se mantienen todos los vanos exteriores. Hay amplias zonas de tapial parcheadas, seguramente para la renovación del zócalo de azulejos a inicios del XX. Se abren vanos, sobre todo en el patio de la Fuente, de tipo rectangular, estrechos y adintelados.

En planta alta apenas se retoca nada salvo la apertura de una única puerta. En el extremo Norte se rehacen los muros dotándolos de columnas metálicas y vigas nuevas. Destacan las intrusiones de las regolas eléctricas y los grapeados de cable. Entre las reformas principales está la sustitución de la techumbre y la colocación de maderas y cerchas.

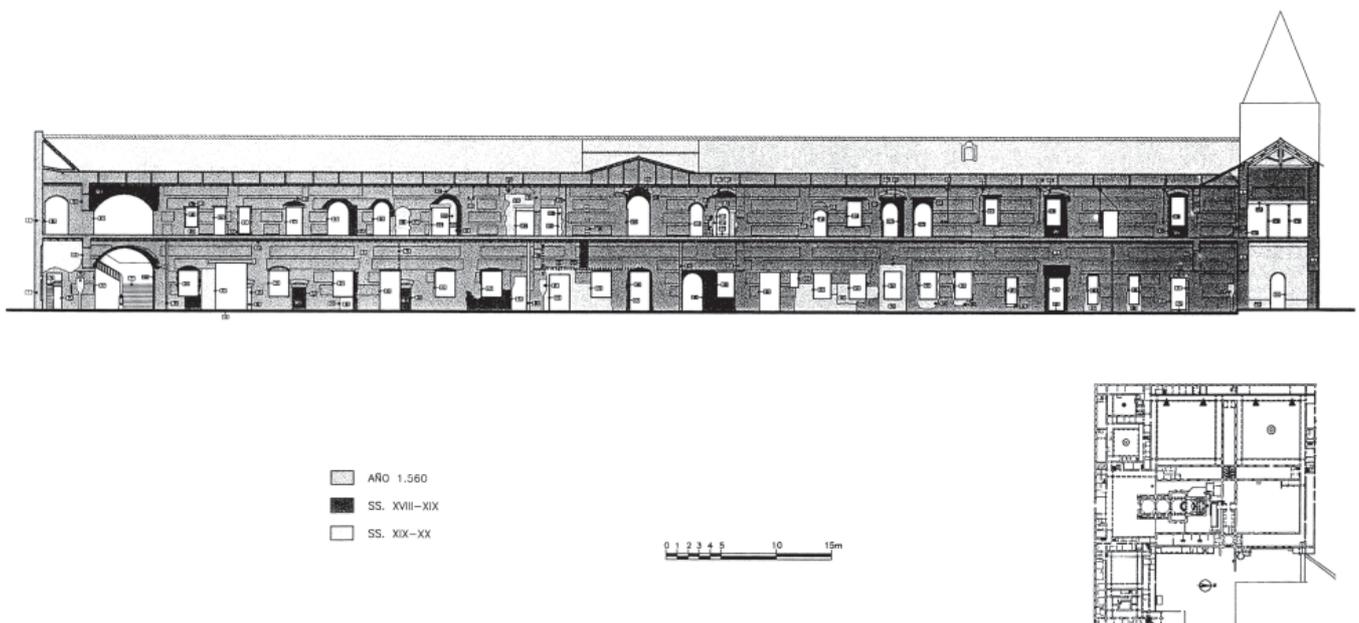
FIG. 6. Alzado nº 6. Frente Norte de los Patios de la Fuente y de las Flores (galería)

Alzado nº 6. Frente Norte de los patios de la Fuente y de las Flores (galería).

Como observación general debemos reseñar la existencia de dos fábricas diferenciadas, las del Patio de la Fuente y el de las Flores. Los tipos de tapial y ladrillos son diferentes y su adscripción cronológica distinta.

Por su parte el de las Flores dispone de 9 cajones con cadenas irregulares más finas y entrantes y salientes menos pronunciados (no sobrepasan los 0'20 mts).

Se observa una intrusión drástica de una entreplanta en la planta baja del lienzo de las Flores así como grandes alteraciones en la techumbre y en el sector central del piso superior en el área de la Fuente.

Las cadenas del patio de la Fuente son similares a las del resto de la fábrica original, con idénticos cajones, fábrica, forjados, etc... Los vanos originales son dos en la planta baja, hoy cegados. Sólo disponen de cadenas de dos cajones de altura. Responden al mismo tipo de puerta que las pequeñas del Cardenal.

Los cajones de tapial son de un metro de altura a base de cascotes, cerámica sevillana del siglo XIX, tierra y cal de mala calidad, separados por tongadas de dos ladrillos de módulo pequeño (26 x 13 x 3). Las cadenas poco salientes y muy finas.

Se detecta un único vano original en planta alta, adintelado, de dos cajones de altura, de 1 x 3'20, dintel trapezoidal de ladrillo de un pie. Posiblemente habría otros accesos pero la intrusión de la entreplanta supuso el forro completo de más de la mitad del muro.

Se aprecia la intrusión de una entreplanta en el Patio de las Flores fechable aproximadamente a mediados de siglo, caracterizada por el uso de ladrillos y hormigón forrado, ventanas y puertas cuadrangulares adinteladas. Se abre recientemente un portón para el ingreso de camiones en el extremo oriental. Se abren vanos múltiples en ambos patios.

Destaca la intrusión en el de la Fuente, en planta alta, de 19 mts de ladrillo forrando la fábrica de tapial destinados a la apertura de variso ventanales y un portón de grandes dimensiones.

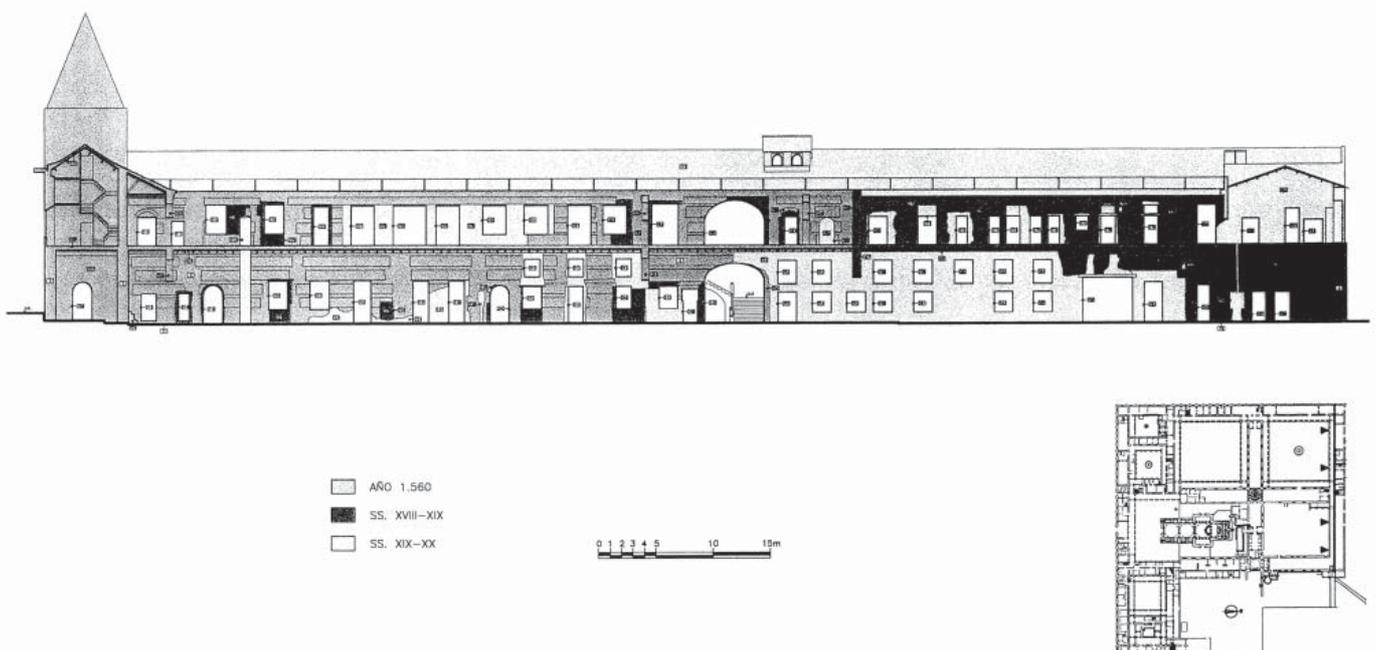
FIG. 7. Alzado n° 2. Frente Norte de los Patios de la Fuente y de las Flores.

Alzado n° 2. Frente Norte de los patios de la Fuente y de las Flores.

En esquema sigue el mismo proceso que el muro opuesto: construcción del sector del Patio de la Fuente en el siglo XVI y el de las Flores en el XIX, retoque intensivo durante el presente siglo e intrusión de la entreplanta.

Se observa una continuidad estratigráfica entre las naves Oeste y Norte del patio de la Fuente que encastran sus paramentos. Se advierte una interfaz de adosamiento clara entre los patios de la Fuente y las Flores. La escalera lateral es original e idéntica a la del patio del Cardenal, con rosca de ladrillos rebajada y cortada en la actualidad por una portada mayor. Hay cadenas idénticas con cajones similares y el mismo zócalo que en el patio ya analizado. Hay dos cadenas que configuran el cajonamiento de la nave occidental por cuatro centrales muy bien aparejadas y con un carácter más vertical.

Se advierte una homogeneidad estructural con la torre de la esquina. Las antiguas cocinas aún mantienen su abovedamiento de pechinas original así como su antigua chimenea. Los accesos a los espacios existentes al Norte están cegados. Se trata de vanos de fábrica original como el detectado en la cocina, de tipo abocinado, con rosca rebajada de ladrillos o adintelados muy similares a los del patio Sur.

Se observa un cegamiento completo de las ventanas de fábrica abiertas en la fase constructiva inicial. Se crean puertas rectangulares alargadas hacia el Norte en planta baja y alta.

Se adosa a inicios del XIX la nave de las Flores. Ésta dispone de diez cajones de 1 mt. de altura con cinco cadenas verticales poco anchas; no hay vanos de fábrica y los que hay están tallados sobre el tapial. Éstos son alargados y estrechos.

Los cajones están encofrados con material tosco y dúctil: cerámica, tierra, cal escasa, ladrillo fino. Se advierte la apertura de una puerta central de medio punto hacia el sector norte.

Destaca ante todo la colocación de la entreplanta en la nave del Patio de las Flores.

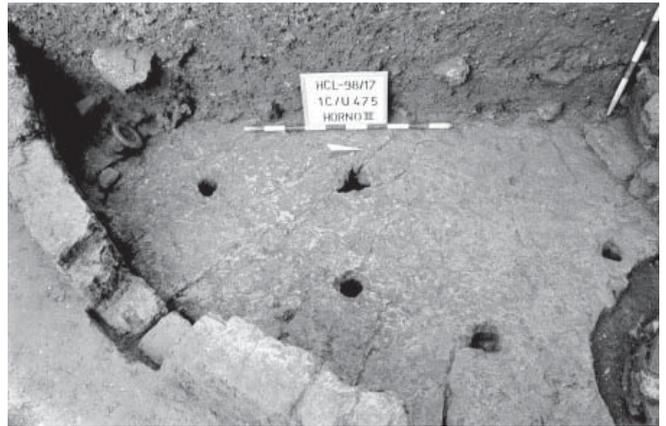
LAM. I. Corte 1C. Detalle de la parrilla del horno nº 3 tras su limpieza. Obsérvense los agujeros del laboratorio y las piezas trapezoidales del pavimento.

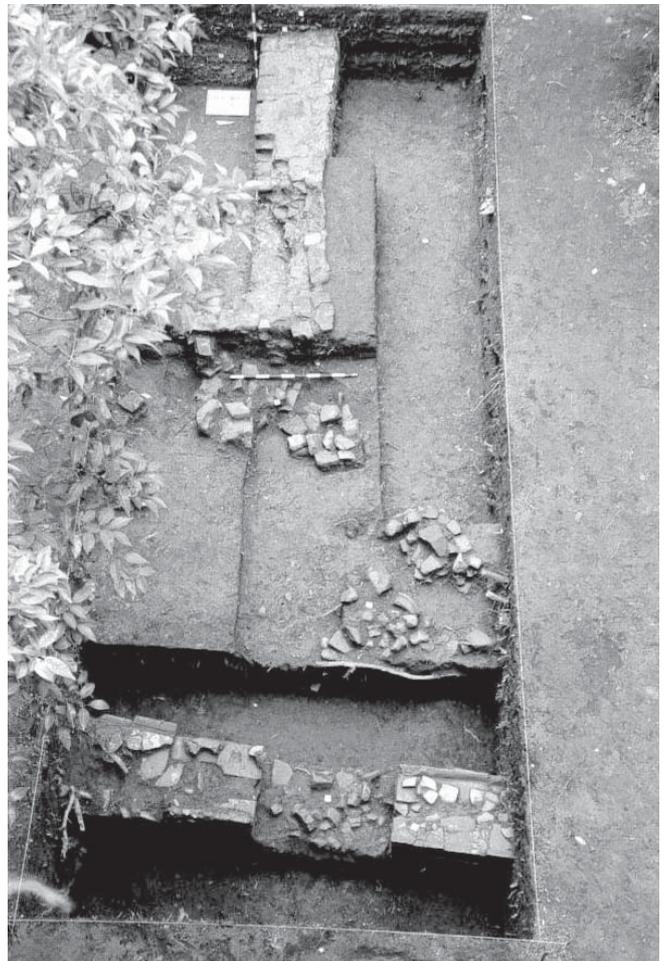
LAM. II. Corte 2 B. Vista general desde el Estes. En primer término el muro romano vinculado con la alfarería. Al fondo el cimientado de los andenes del patio.

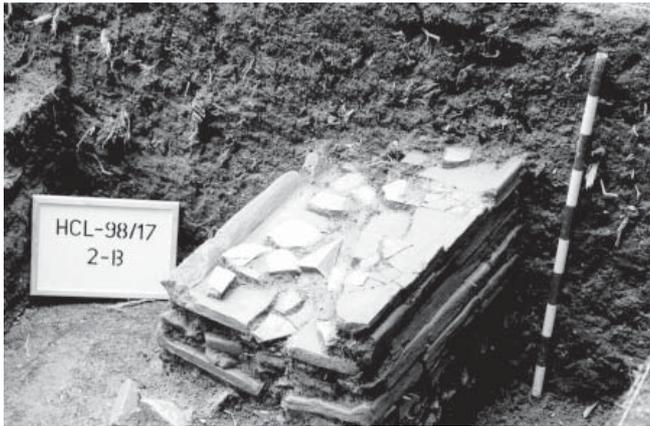
LAM. III. Corte 2B. Detalle de la fábrica muraria romana de tégulas y cascotes intercalados. Adviértase también el nivel naranja limoso en el que se excava el paramento así como el relleno negruzco del arriate moderno eliminándolo.

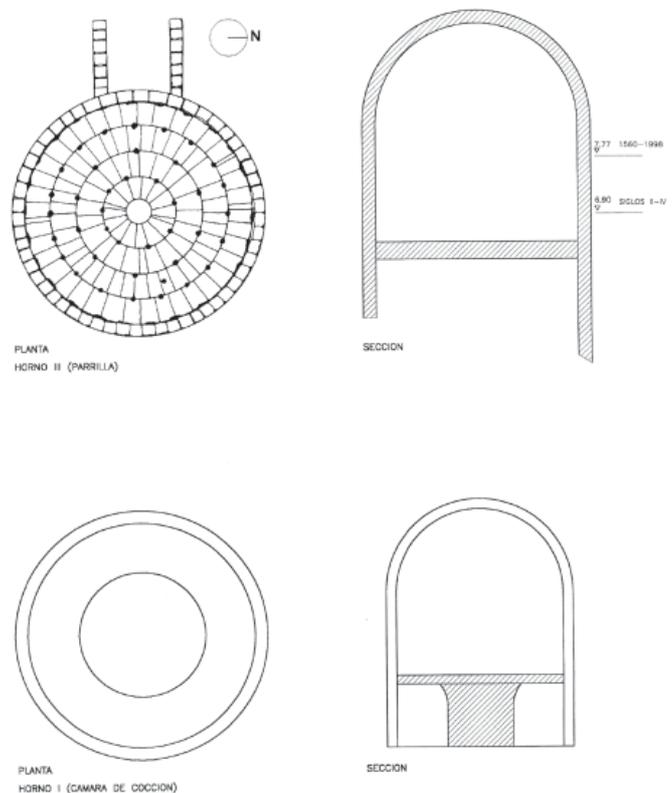
FIG. 8. Reconstrucción de los Hornos del Patio del Cardenal.

La presente intervención arqueológica ha recuperado los restos de un complejo industrial productor de cerámicas extendido a lo largo y ancho de los tres patios actualmente en rehabilitación. Estuvo compuesto, hasta donde hemos podido indagar, (y téngase en cuenta que nuestra investigación hasta ahora ha tenido un carácter prospectivo) por varios hornos circulares abovedados con restos anfóricos fragmentados en su interior. En el caso mejor estudiado, en la esquina Noroccidental del Patio del Cardenal, se disponían en grupos de tres, y aunque se ha podido detectar parte de otro en el ángulo Sureste del patio de la Fuente, aún no podemos establecer si estuvo aislado o no. En la trinchera practicada en el extremo occidental de éste último patio, se detectaron niveles de limo altamente rubefactados que podrían indicar la presencia de nuevos hornos en las inmediaciones. Por otra parte, en toda la mitad occidental del hospital aparecen insistentemente restos de escorias cerámicas de fundición, así como birlos y rollos de cocción junto a una aglomeración de tegulas, ladrillos y restos de ánforas.

Todo ello nos mueve a pensar en una vasta red de hornos levantados junto a la vía romana de Ilipa que aprovecharía las arcillas de la margen izquierda del antiguo cauce fluvial situado a pocos metros al Oeste.

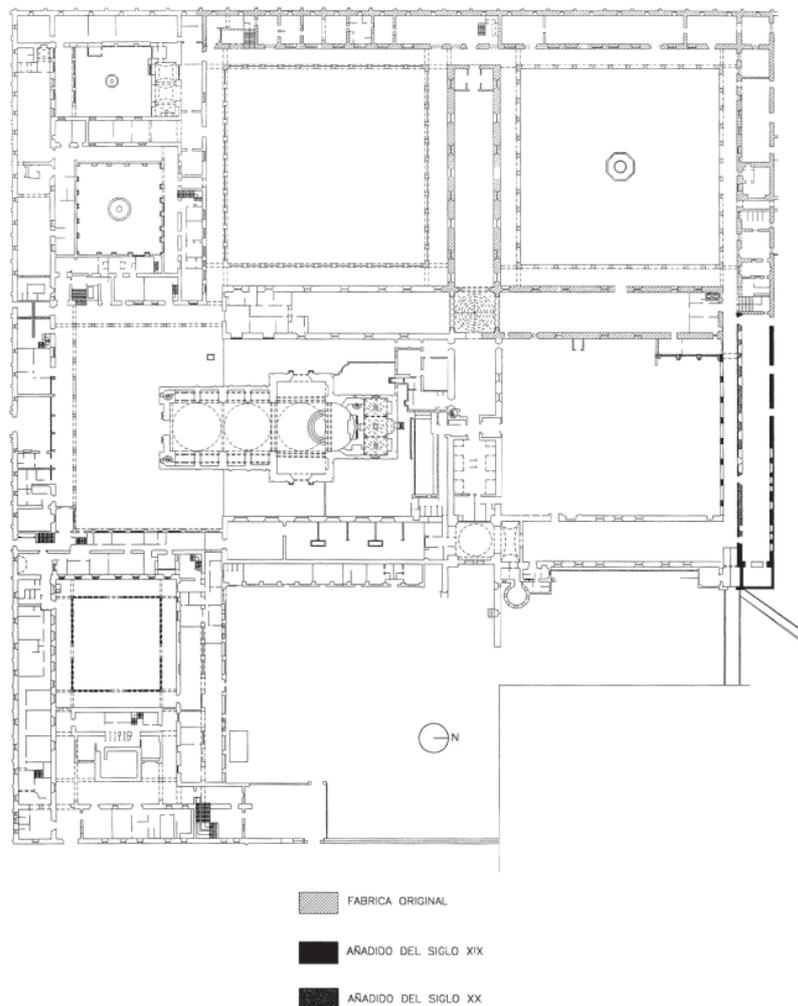
FIG. 9. El sector afectado. Fases constructivas detectadas.
