NUEVAS INVESTIGACIONES EN LA GIRALDA. EXCAVACIONES ARQUEOLÓGICAS EN LA CARA SUR.

MIGUEL ÁNGEL TABALES RODRÍGUEZ.

EXCAVACIÓN DE LA BASE MERIDIONAL. EL CORTE VI.

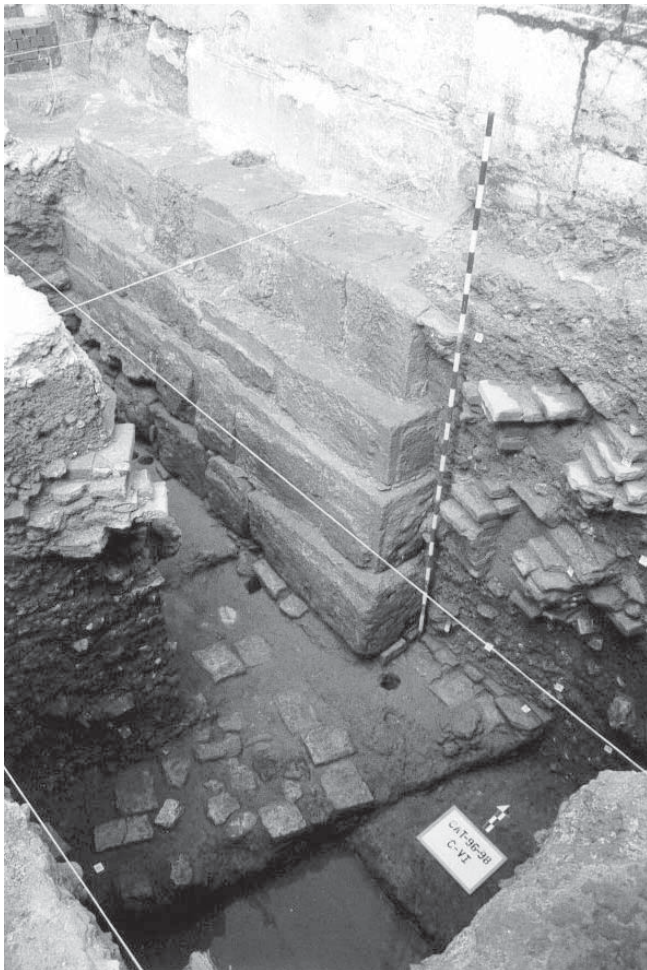
LAM. I. Zapata de argamasa en la base de la fundación del alminar. Esquina suroriental. Corte VI. Los ladrillos y restos pétreos visibles en ella pertenecen al vertido tras haber perdido una capa superior de cal.

En los límites exteriores de esta plataforma apenas existían 85 cm de espesor, como en la cara Norte, aunque oscilaba irregularmente con espesores entre 1'10 y 1'50 en la cara Sur.

Su composición era a base de cal, arena, ladrillos romanos, ladrillos islámicos, sillares alcorizos, piedras diversas como mármoles, granitos, ostrioneras, además de la omnipresente cerámica islámica y romana. En la esquina suroriental, la presencia de varios pozos negros y sucesivos colectores orgánicos fechables entre el siglo XIII y el XVIII, han provocado una debilidad estructural en la composición química del encofrado, evidenciándose una pérdida completa de cohesión.

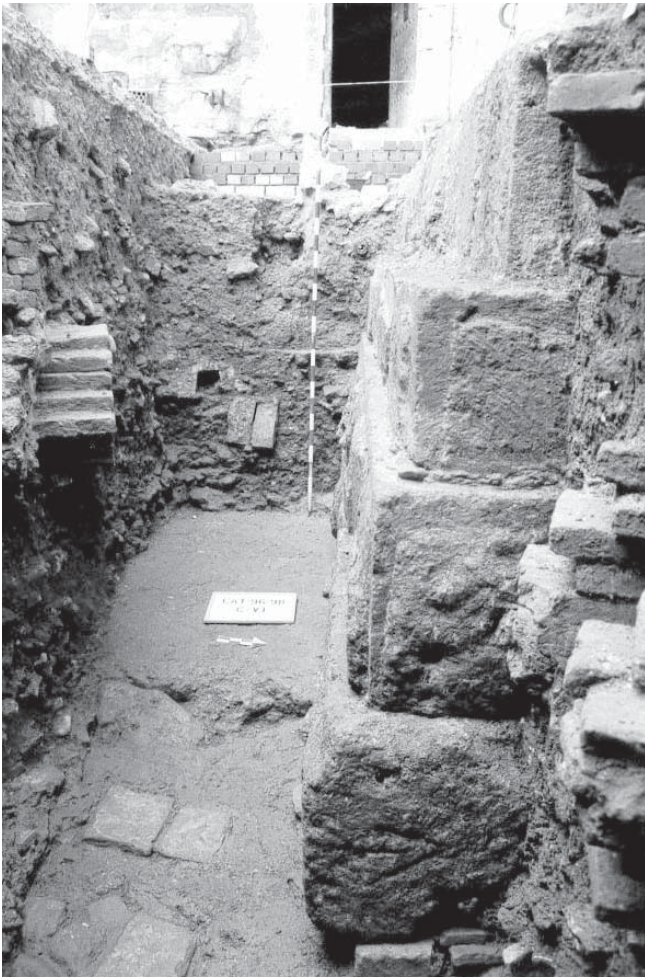
LAM. III. Detalle de las anathyrosis en la esquina suroriental del alminar. Se trata de retalles de nivelación practicados en sillares reutilizados y posiblemente ya almohadillados con anterioridad.
