ANUARIO ARQUEOLÓGICO  
DE ANDALUCÍA / 1998

# EL LIENZO DE MURALLA DE LA C/ TORNEO, 39 ESQUINA A C/ NARCISO BONAPLATA. SEVILLA.

JUAN MANUEL VARGAS JIMÉNEZ  
ANA S. ROMO SALAS

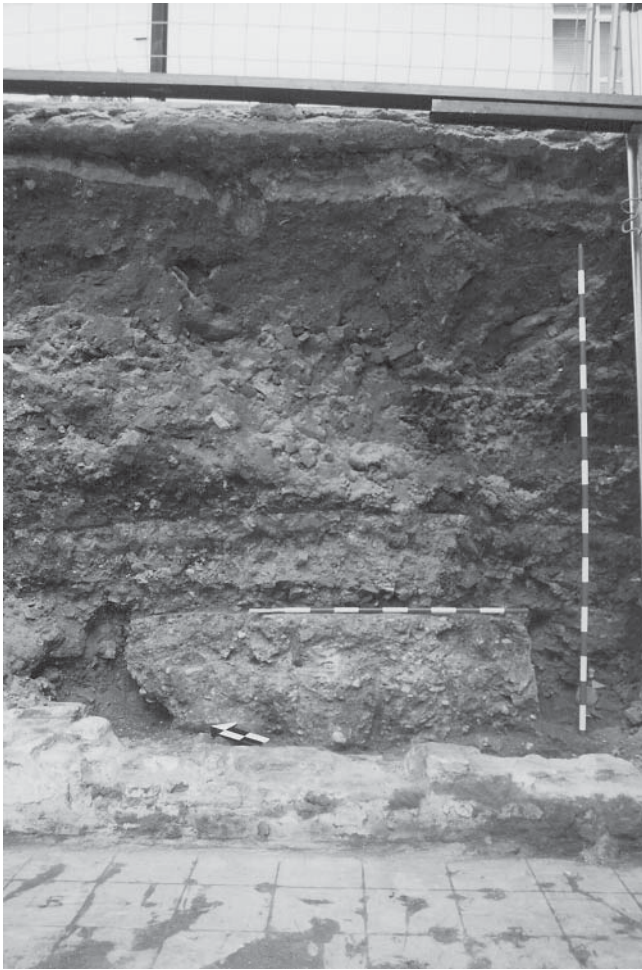
LÁM. I. Perfil C/ Narciso Bonaplata tras la demolición del muro preexistente, en la parte inferior sección de la muralla.

Como ya se ha indicado, también pudimos identificar la muralla en el perfil estratigráfico de la calle Narciso Bonaplata. Presentaba iguales características que las descritas más arriba, con la excepción de encontrarse bastante más deteriorada por su cara oeste y no apreciarse ningún tipo de rehecho de ladrillos. Mostraba una anchura máxima de 1.75 m. y una cota relativa de arrasamiento de - 2. 26 m.; observamos como introduciéndose claramente por debajo de la calle, prosigue en dirección norte.

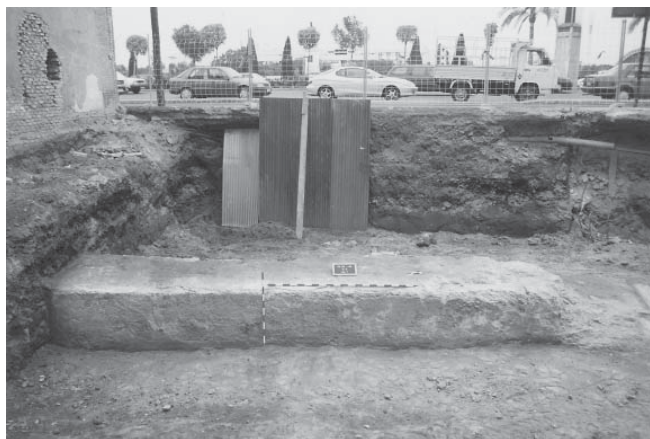
LÁM. II. Lienzo de muralla localizado, al fondo C/ Torneo.

Construida. Se corresponde con el lienzo de muralla que hemos podido identificar en la presente intervención (Fig. 5 y Lám. II).

La muralla de tapial de tonalidad anaranjada conserva tramos de enfoscado en su lado oriental y cara superior. Todo el lado oeste presenta un fuerte deterioro conformando un frente irregular en el que han desaparecido los enfoscados, mostrándose la fábrica de tapial erosionada, para perder en algunos puntos hasta 30 cm. de su anchura total.

Esta situación de deterioro provocada sin duda por las embestidas del río, se vio modificada por la reparación mediante un forro de ladrillos de esta cara. Se han conservado de este rechecho dos tramos adosados al tapial que presentan fábrica de ladrillos de 28 x 14 x 4 cm. dispuestos en hiladas a tizón con un potente mortero de abundante cal y juntas horizontales de 2 cm. y verticales de 1.5 cm. El tramo norte posee una longitud máxima de 2.20 m. y el

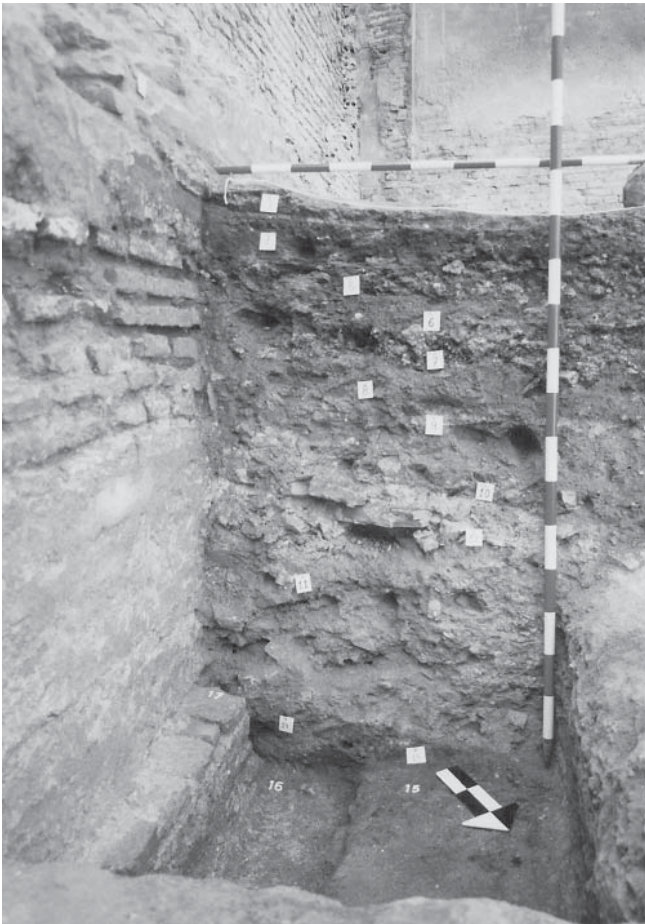
LÁM. III. Perfil sur del S-1, adosado al muro nº 2.

Construida. Se corresponde con la única de las medianeras conservadas del solar, la situada en el ángulo sudeste (Fig. 3, perfil sur S-1 y Lám. III).

Se trata de un gran muro de ladrillo con orientación N - 37° - E que se introduce en la siguiente parcela situada al sur y que aparecía seccionado en su extremo septentrional por la construcción de los silos de la antigua fábrica de harina.

Primitivamente presentaba enfoscado hasta el nivel de la zapata, sin embargo la afección de los paquetes de escorias ha destruido el tramo superior, conservándose únicamente una banda de 0.60 m. y en el resto apareciendo la fábrica de ladrillo subyacente.
