ANUARIO ARQUEOLÓGICO
DE ANDALUCÍA / 1998

SEGUIMIENTO ARQUEOLÓGICO DE OBRAS EN TORRES 1 Y 8 DEL CASTILLO DE ALCALÁ DE GUADAIRA (SEVILLA)

FLORENTINO POZO BLÁZQUEZ

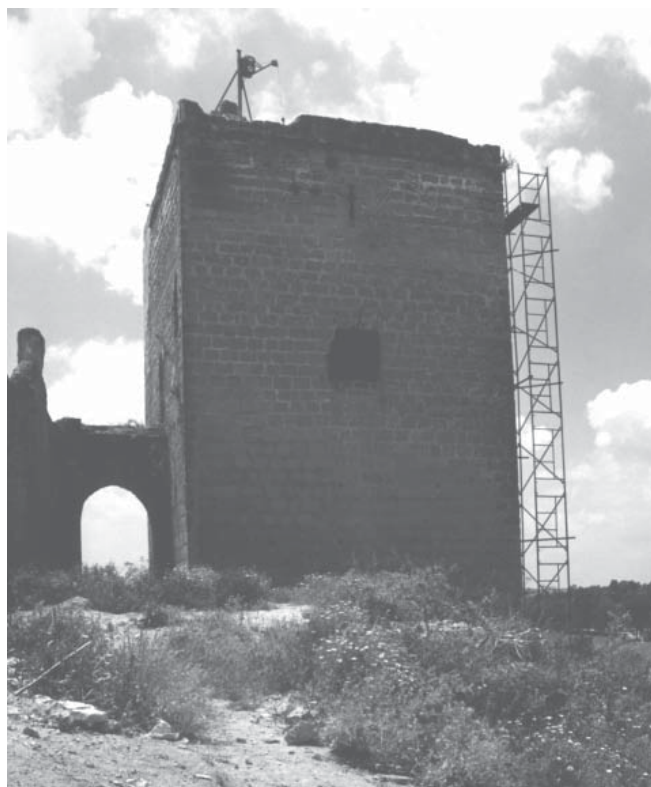
LÁM. I. Vista general de la Torre 1 y puente de conexión al Castillo.

Como antecedente de las actuales obras que aquí se tratan hemos de mencionar los trabajos de restauración realizados en 1942 y dirigidos por Félix Hernández. Estos se concretan en los remates de puertas y ventanas, así como en el zócalo de la cámara y en los primeros tramos de la escalera, empleándose morteros de cemento con terminaciones avitoladas con el fin de imitar las juntas de sillares primitivos. Por lo que atañe a las obras de consolidación realizadas en 1998, se centraron en: La reposición del tramo superior de toda la esquina sur; la colocación de un nuevo pavimento en la cámara; la restauración de las cuatro trompas y nacela que sostiene la bóveda de gallones; los rejuntados generales de huecos y llagas degradadas; la reposición de la escalera en su conexión con la azotea; la eliminación y sustitución por nuevos morteros de todo el pavimento de la azotea; y la consolidación del antepecho. Veamos seguidamente todos aquellos elementos que caracterizan en su fundamento la fábrica de la torre. Como complemento gráfico se incluyen cuatro alzados exteriores (Fig. 1, 2, 3 y 4), la planta de la cámara alta (Fig. 5) y una sección con inclusión del alzado del último tramo de escalera (Fig. 6).

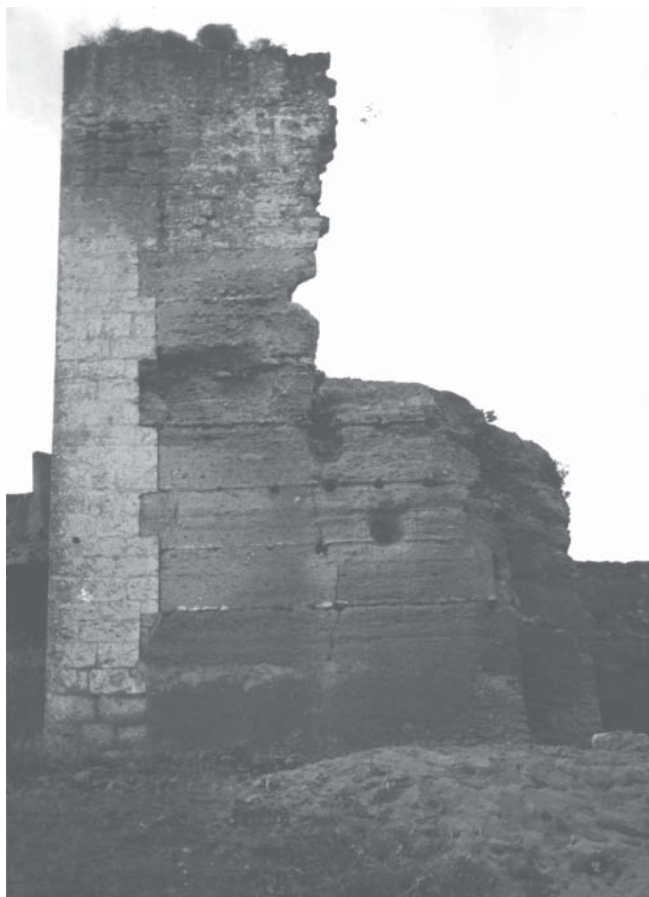
LÁM. II. Vista del alzado norte de la Torre 8.

Se trata de la torre que, situada en flanco norte del palacio del Alcaide, protege la denominada puerta de la Traición (ver Lám. II). Su grado de conservación es extremadamente precario habiendo sufrido a principios de los años 40 de este siglo el desmoronamiento de toda la esquina noroeste y buena parte de su cámara (bóveda, todo el paño oeste y parte de los paños norte y sur).
