III ACTIVIDADES DE URGENCIA

ANUARIO ARQUEOLÓGICO
DE ANDALUCÍA / 2000

INTERVENCIÓN ARQUEOLÓGICA DE URGENCIA EN C/ BODEGAS 5 ESQUINA A C/ MERINOS. ÉCIJA (SEVILLA).

INMACULADA CARRASCO GÓMEZ
ELENA VERA CRUZ

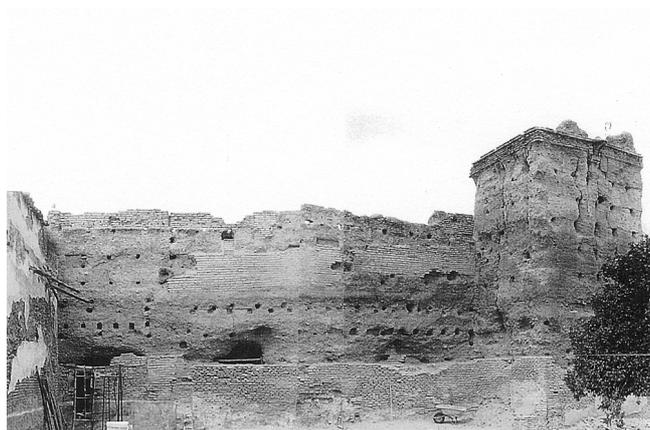
LÁM. I. Lienzo de muralla y torreón.

Situado dentro de los límites del casco histórico, el solar se localiza en el sector noreste de la ciudad, adosado a un lienzo de la muralla almohade. Es por ello que, además de los elementos defensivos visibles en la actualidad y que sirven de medianera con los edificios colindantes, se localicen soterrados los restos correspondientes tanto a la liza y el antemuro como el foso que corría delante de éste. (Lám. I)

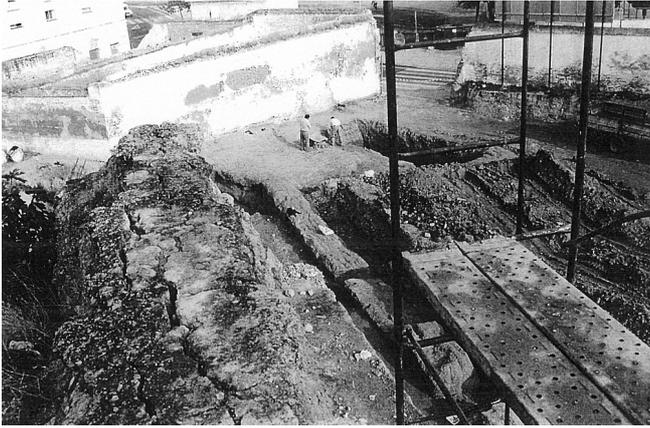
LÁM. II. Tramo de antemuro y nueva torre albarrana.

La metodología arqueológica vino condicionada por la existencia en el solar de un tramo de la muralla almohade y un torreón en pésimo estado de conservación. Por ello y de manera simultánea a la excavación propiamente dicha, se procedió a la limpieza tanto de la terraza y cámara del torreón como del paseo de ronda de la muralla, para posteriormente y una vez colocado el andamiaje necesario, proceder a la limpieza de los paramentos de la cerca, retirando los diferentes enlucidos y enfoscados de época contemporánea. Una vez limpiadas todas las estructuras emergentes de la muralla, pudimos realizar un análisis estratigráfico de la misma apoyándonos en un levantamiento planimétrico y fotográfico. Estos primeros trabajos se simultanearon con la apertura de la CUADRÍCULA 1, con unas dimensiones de 7 por 3 m., en el sector sur de la parcela, perpendicular al lienzo de muralla, con el objeto de conocer la secuencia estratigráfica relacionada con la misma, así como constatar la presencia y cotas tanto del antemuro como de la liza. Dentro del proceso de excavación y dado el peligroso estado en que se encontraba el perfil comprendido entre la Cuadrícula 1 y el lienzo de muralla, se descartó la ampliación proyectada en este sector, consistente en un sondeo de 1 por 3 m. hasta el mismo pie de la cerca. Durante los trabajos de excavación en esta primera cuadrícula fue documentado el antemuro a una cota de 98'10 m.s.n.m. (aproximadamente a 1'05 sobre la rasante de la calle Merinos, cota 0 de la obra proyectada). Dado estos primeros resultados y siguiendo las directrices del Arqueólogo Inspector de la I.A.U., se optó por retirar con pala retroexcavadora las capas de escombros que colmataban el antemuro en su recorrido a través del solar, por lo que la estructura defensiva ha sido documentada en un tramo de aproximadamente 37 metros lineales. Así mismo, y en el límite Norte de la parcela, han visto la luz los restos de una nueva torre, localizada bajo la rampa de acceso al solar, con unas dimensiones de aproximadamente 8 m. de lado, y trabada al antemuro. (Lám. II)

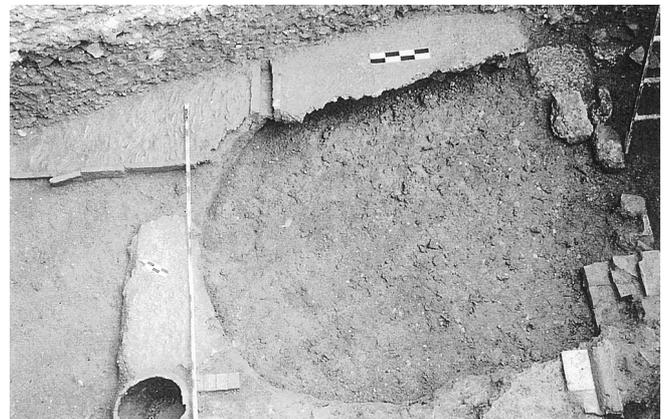
LÁM. III. Vista general de estructuras romanas.

Estas estructuras, localizadas en el sector intramuros de la parcela, se corresponden fundamentalmente con restos de muros y pavimentos que evidencian un uso residencial de este sector de la Colonia. Los muros, con una anchura cercana a los 0'50 m. y trabados perpendicularmente unos a otros, están contruidos con un ripio de ladrillos y tégulas fragmentados, junto con algunos sillarejos de caliza. Por otro lado se han documentado diferentes tipos de pavimentos que definen unidades habitacionales de pequeñas dimensiones: sobre una cama de *opus signinum* se disponen placas de mármoles de diferentes tamaños y calidades, pavimento de *opus sectile* delimitado por baquetones de media caña contruidos también de *opus signinum*. El pavimento de otra unidad habitacional está conformado por fragmentos de vasijas, probablemente ánforas, dispuestas verticalmente sobre una lechada de arena. Su límite sur viene definido por un canal perimetral contruido con ladrillos de diferentes tamaños trabados en seco, mientras que su límite oeste se conforma a base de grandes placas cerámicas dispuestas verticalmente. La unidad habitacional restante posee un pavimento contruido igualmente de *opus signinum* sobre el que se ha realizado una excavación para colocar un recipiente cerámico con un diámetro de 0'48 m. y una altura de 0'40 m. La cronología propuesta para estas estructuras, en base al análisis tanto de los materiales y técnicas constructivas como del material cerámico, no sobrepasa la mitad del siglo II d. J.C. (Lám. III)

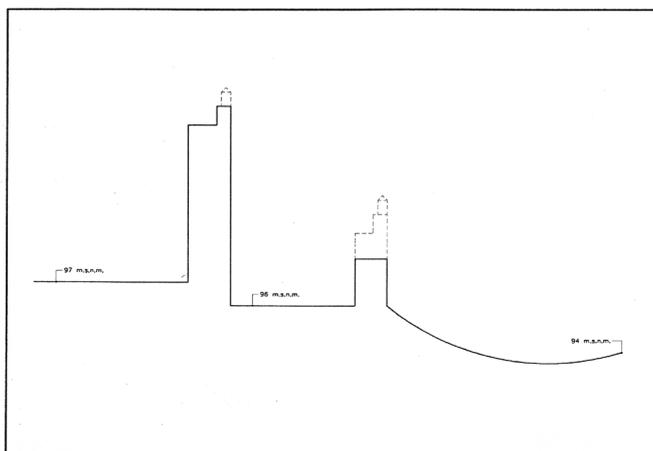
FIG. 2. Sección y cotas de la muralla.

La construcción de la cerca almohade, viene a corroborar lo inteligido en otras zonas de la ciudad y que en el caso que nos ocupa se mantienen emergentes en gran parte: la gran operación urbanística que trajo consigo la construcción de la muralla no sólo comprimió y ajustó la *madina*, sino que también amputó parte del trazado viario de la antigua *Astigi*, sobre todo en aquellos sectores de la ciudad romana que se extendían en torno a las puertas principales de la ciudad. El análisis estratigráfico de todos los elementos que componen las defensas urbanas documentados en la parcela, nos ha permitido aislar diferentes UU.EE., que evidencian su formación singular, en el tiempo, en el espacio y en su composición, a la vez que la secuencia estratigráfica nos ha permitido incorporar una ordenación cronológica a este proceso constructivo. (Fig. 2)

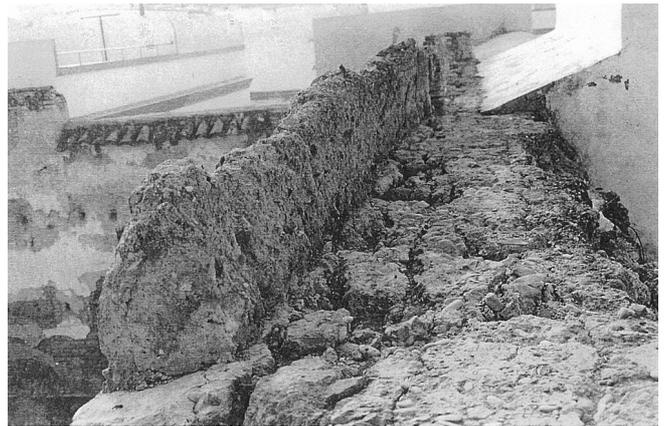
LÁM. IV. Paseo de ronda del adarve.

- **Lienzo de muralla.** El lienzo de muralla se nos muestra con unas dimensiones de 55 metros lineales, y una altura máxima conservada de 8'50 m., desde el parapeto del paseo de ronda hasta la cota de la liza, presentando una orientación de 160° Este respecto del Norte magnético. La técnica constructiva es el tapial, compuesto por cajones unidos en seco de dimensiones variables, que normalmente sobrepasan los 3 m., y pueden oscilar entre los 3'10 y 3'25 m. de largo por 0'85 y 0'90 m. de altura; las tablas que forman los diferentes cajones tienen una anchura entre 0'20 y 0'30 m. Constituye un mortero compacto, compuesto por una matriz arcillosa de color marrón claro, con escasa cal y en mayor proporción gravilla y material de machaqueo. El paramento conserva su alzado original, que incluye el paseo de ronda y el parapeto, habiendo sido arrasado el cuerpo de almenas. (Lám. IV)

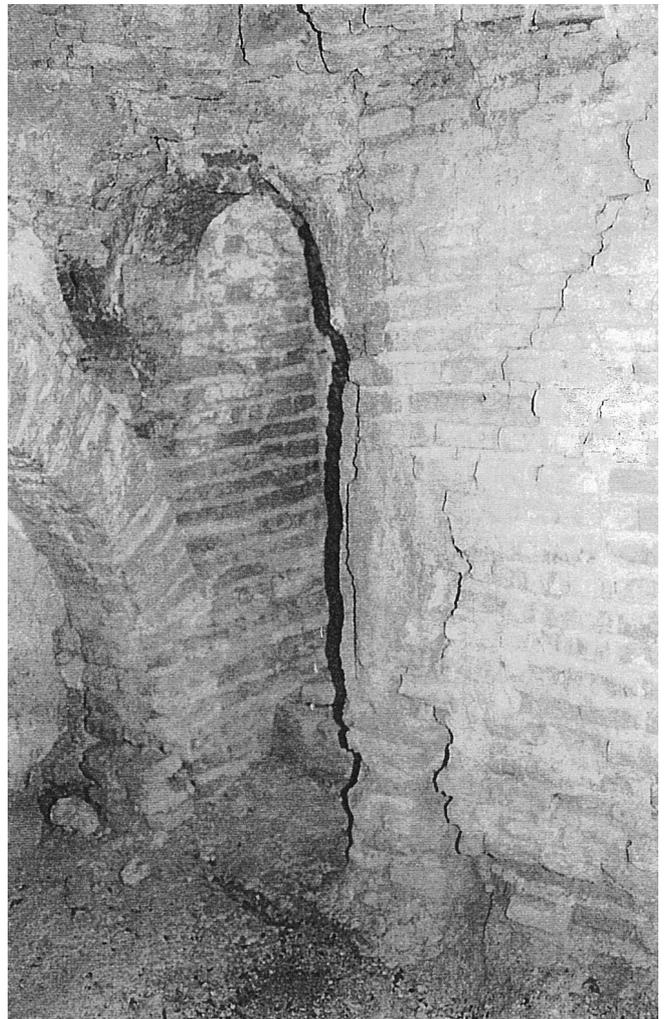
LÁM. V. Interior de la torre.

- **El torreón.** Se accede a él a través del paseo de ronda del adarve, conservando íntegra la cámara cubierta con bóveda vaída y escalera a la terraza al costado derecho y con acceso por el fondo de la cámara (HERNÁNDEZ DÍAZ, 1951). Se nos presenta maciza hasta la altura del paseo de ronda del adarve, con unas dimensiones de 5 m. de largo y una anchura máxima de 4 m. Conserva una altura de 11'70 m., altura documentada desde la liza hasta el parapeto de la terraza. La técnica constructiva sigue siendo el tapial, compuesto por cajones unidos en seco de dimensiones variables, que no sobrepasan los 3 m., y pueden oscilar entre los 2'5 y 3 m. de largo por 0'85 y 0'90 m. de altura; las tablas que forman los diferentes cajones tienen una anchura entre 0'20 y 0'30 m. Constituye un mortero compacto, compuesto por una matriz arcillosa de color marrón claro, escasa cal y en mayor proporción gravilla y material de machaqueo. También se utiliza el ladrillo como material constructivo, resolviendo puntos concretos de la torre, tales como la cubrición de la bóveda, el enmarque de los vanos y el pretil de la terraza. Esta unidad de estratificación forma una única unidad constructiva con el lienzo de muralla, ya que está trabada a ella. (Lám. V)

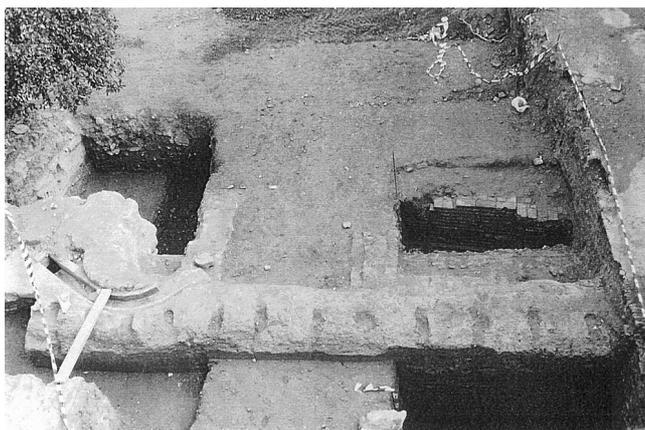
LÁM. VI. Antemuro. Quiebro del antemuro junto al torreón.

dante cal y albero, y en menor proporción gravilla y material de machaqueo. Mantiene una orientación de 160° Este respecto del Norte magnético, coincidiendo con la orientación de la muralla. En el sector del antemuro que corre paralelo a la torre, constatamos un cambio de orientación, desviándose en ángulo 90° en dirección Este con respecto a la orientación anteriormente descrita para el antemuro. En este tramo de la estructura, hemos documentado la destrucción parcial del antemural, debido a la construcción de una canalización para encauzar las aguas de un arroyo que, hasta finales del siglo pasado, atravesaba el solar de referencia longitudinalmente. Por tanto, el tramo que discurre paralelo a la torre se conserva en precario estado. (Lám. VI)

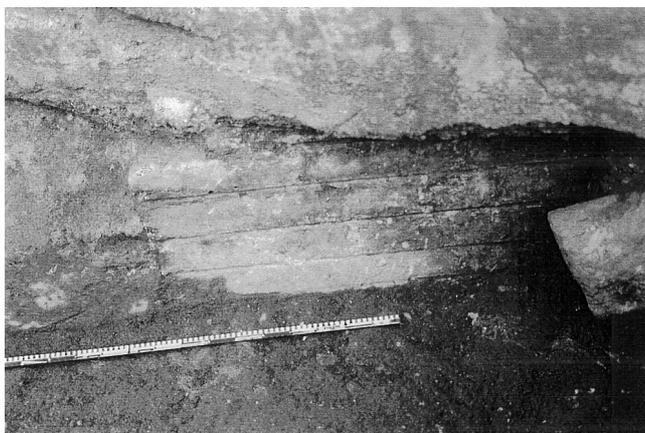
LÁM. VII. Detalle de la decoración de la torre albarrana.

También el ladrillo fue utilizado como material constructivo en la sobria arquitectura defensiva almohade, no sólo como elemento decorativo en las imponentes torres albarranas que jalonan el recinto fortificado ecijano, sino también resolviendo puntos concretos en las edificaciones defensivas, tales como los elementos de cubrición, enmarcando vanos, además de proteger las esquinas en torres de flanqueo (GURRIARÁN, 2000). Las dimensiones de los ladrillos seguían cánones prefijados⁵, siendo los documentados en el tramo de la calle Bodegas de 29 x 13'5 x 5 cm. en el antemuro, de 27 x 13 x 4'5 o 27'5 x 13'5 x 4/4'5 cm. en el torreón y de 27 x 13 x 5 cm. en la nueva torre documentada, siguiendo aproximadamente la proporción 1/2, habitual en edificios islámicos desde el siglo XI.

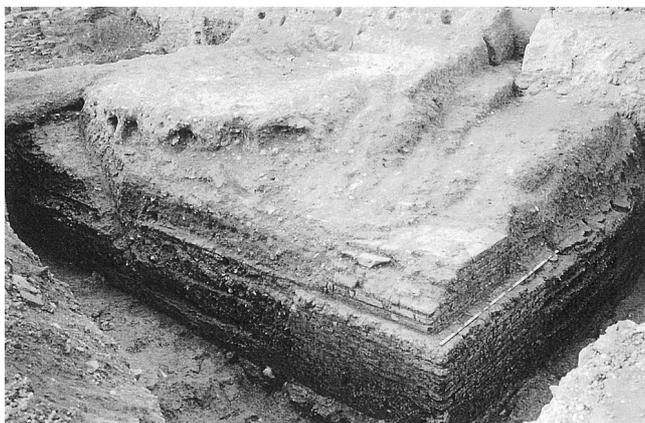
LÁM. VIII. Torre. Detalle de materiales constructivos.

- **La nueva torre documentada.** Este nuevo elemento que configura el dispositivo defensivo de este sector de la cerca almohade, fue documentado durante las labores de desmonte de la rampa de acceso al solar. La torre se destaca de la línea de muralla, trabándose al antemuro, presentando un aspecto macizo y cúbico, con unas dimensiones de 8 m. de lado, volúmenes que se adaptan perfectamente a los materiales utilizados en su construcción, que son básicamente el hormigón pobre de cal y el ladrillo; conserva una altura total de 2'05 m. contando, en la base y sobre su escarpe, con una faja de 20 cm. de anchura construida con ladrillos (27x13x5 cm.). Probablemente contaría, al igual que el resto de los alcázares y albarranas ecijanas, con cámara a nivel del adarve del antemuro. La técnica constructiva sigue siendo el tapial, compuesto por cajones unidos en seco de dimensiones variables, que no sobrepasan los 3 m., y pueden oscilar entre los 2'5 y 3 m. de largo por 0'90 m. de altura; las tablas que forman los diferentes cajones tienen una anchura entre 0'20 y 0'30 m. Constituye un mortero muy compacto, compuesto por una matriz arcillosa de color marrón claro, abundante cal y en menor proporción gravilla y material de machaqueo. También se utiliza el ladrillo como material constructivo, resolviendo puntos concretos de la torre, tales como las esquinas, lo que le da mayor solidez evitando la pérdida de masa en el tapial. Así mismo, en la zona de la torre que mira al interior de la liza, se ha empleado como decoración un falso aparejo de ladrillo: sobre el estuco aún húmedo, se han trazado fajillas con líneas hendidas de 8-9 cm. de altitud, sin especificarse las llagas verticales, siguiendo aquellos elementos decorativos que los almohades trazaron en el interior de los paramentos de la Giralda, ejemplo que cundió más tarde en la decoración de las puertas de Marrakech (PAVÓN, 1999). (Lám. VII). La base de la torre se resuelve a través de un escarpe, cuya inclinación procura una mayor solidez a la estructura, con unas dimensiones de 1'80 m. de anchura. Esta unidad de es-

tratificación forma una única unidad constructiva con el lienzo del antemuro, ya que está trabada a ella. (Lám. VIII)

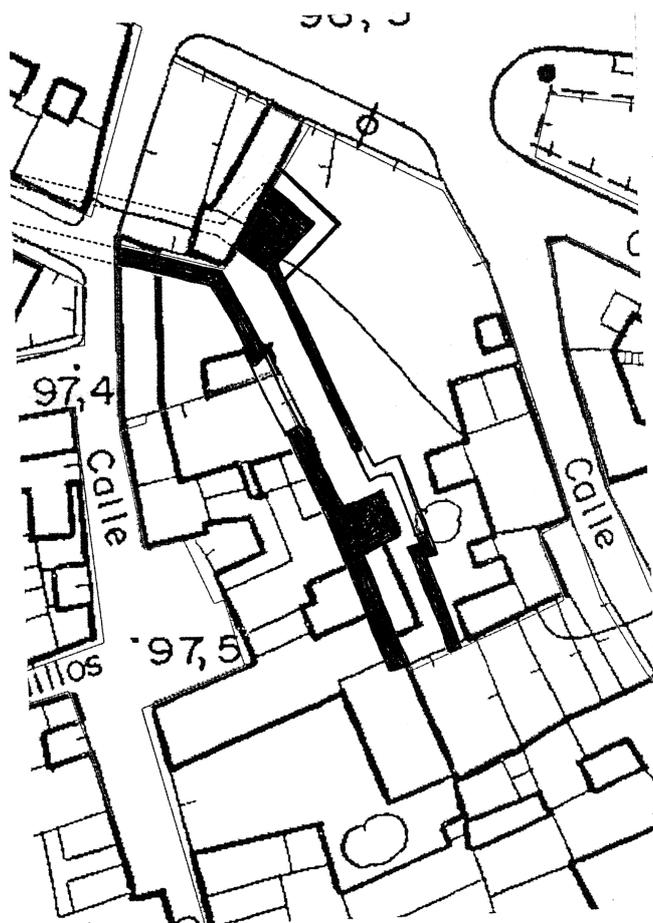
FIG. 3. Trazado y estructuras de la muralla.

La complejidad y monumentalidad de las estructuras exhumadas durante el proceso de la I.A.U., viene reforzada por la existencia de una serie de elementos defensivos que son complementarios a aquellos otros que, como el adarve y la torre con cámara, aún hoy se mantienen emergentes en gran parte. La disposición de los diferentes elementos que componen este tramo aprovecha los condicionantes topográficos previos a la construcción de la cerca: la existencia de un arroyo que atraviesa el solar longitudinalmente, canalizado a finales del pasado siglo (LÓPEZ, 1991), circunvala el tramo de la muralla que discurre desde la Puerta del Puente a la nueva torre documentada, frente a la cual una puentezuela salvaba dicho arroyo⁶. A la vez, el foso que rodea todo el recinto fortificado, encauza en este tramo las aguas del arroyo, y sufre una serie de modificaciones al acercarse a la nueva torre documentada, siendo en este sector de mayor anchura. (Fig. 3)
