ACTIVIDAD ARQUEOLÓGICA PREVENTIVA: CONTROL DE MOVIMIENTOS DE TIERRA EN LA OBRA DE SUSTITUCIÓN DE SANEAMIENTOS CALLES CHANCA, POSTIGO Y ÁNGEL URZAIZ

Datos básicos de la actividad arqueológica

Calles Chanca, Postigo y Ángel Urzaiz

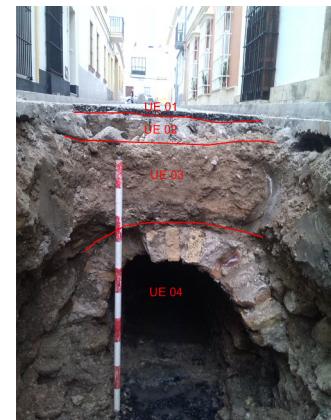
En la calle Ángel Urzaiz, se han documentado dos tramos de atarjea, a una cota de -0,70 metros.

Un primer tramo de 7 metros de atarjea abovedada de ladrillos toscos y laterales también de ladrillos toscos.

Un segundo tramo arquitrabada con cubierta de losa de Tarifa y muros laterales de sillares de piedra arenisca.

U.E. 102: 0,10 metros de aglomerado o subbase.

U.E. 103: 0,20 metros restos de pavimento de bolos.

U.E. 104: 0,40 metros tierra oscura de relleno para arriñonamiento de la atarjea.

Figura 2. Estratigrafía en c/ Ángel Urzaiz.

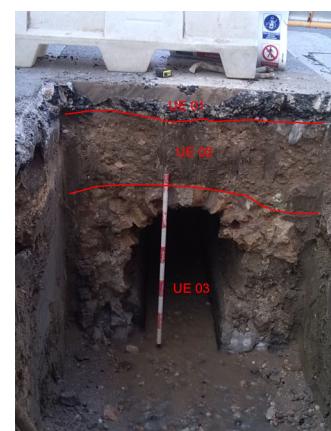
Se han documentado tres tramos de atarjea, un primer tramo de 5 metros, un segundo tramo de 7,35 metros y un tercer tramo de 6,60 metros.

La atarjea es abovedada con ladrillos toscos y muros laterales de sillares de arenisca.

Se encuentra a una cota de 0,60 metros.

U.E. 02: 0,20 metros de aglomerado.

U.E. 03: 0,40 metros de tierra oscura de relleno para arriñonamiento de la atarjea.

Figura 3. Estratigrafía en c/ Chanca.
