# CONTROL DE MOVIMIENTOS DE TIERRAS EN LAS OBRAS DE RENOVACION DE REDES DE SANEAMIENTO Y ABASTECIMIENTO DE AGUA EN EL CONJUNTO HISTÓRICO DE GRANADA

## Datos básicos de la actividad arqueológica

**Director/a**  
M.<sup>a</sup> LUISA GÁMEZ-LEYVA  
HERNÁNDEZ

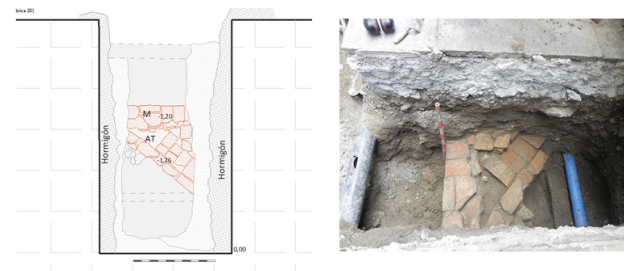
**Foto 1. Vista de las estructuras y su reflejo en la planta.**

**1. Lateral noreste:** Se realiza una cata de 2,80 m x 1,60 m situada a 18 m de la esquina de la calle del Zacatín para buscar el trazado de una tubería de agua que discurre paralela a la que se ha sustituido en la zanja. Se encontraron restos de un muro y de una atarjea de ladrillo. El primero es una estructura de ladrillo de 2,97 m de anchura y una longitud reconocida de 0,70 m. Presenta dirección nor-sureste, con la cara noreste (hacia las fachadas) bien configurada. Conserva una altura de 35 cm con cinco hiladas de ladrillo y tongadas de mortero de cal. La atarjea

está constituida en las paredes y suelo por fábrica de ladrillo del mismo tipo y dimensiones que los del muro, sobre una base de cantos rodados. Su prolongación formaría un ángulo de aproximadamente 45° respecto a la alineación del muro. Aparentemente la construcción del muro anula el funcionamiento de la atarjea ya que la corta, no pudiéndose llegar a más conclusiones dado que no se pudo documentar más que lo existente en la cata, de pequeñas dimensiones. Así mismo ocurre con la cronología de estos elementos, sobre la que nada se ha podido averiguar ya que se encontraban envueltos en material del relleno de las tuberías. La profundidad media de la excavación fue de aproximadamente 80 cm.

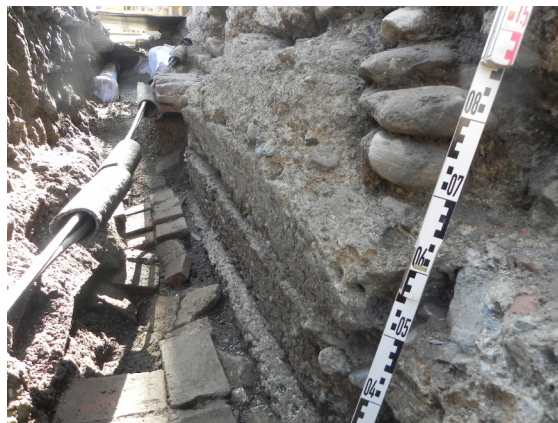
Lám. III. Planta de los dos tramos de muralla con algunas estructuras posteriores.

Foto. 2. Alzado del tramo 1 de la muralla.

Como se ha indicado, a la fase medieval pertenece un paño de muralla situado a 0,40 m de profundidad bajo la fachada del edificio que hace esquina con la calle Arco de las Cucharas. Han aparecido dos tramos de 2,40 m y 1,15 m de longitud, separados por una cimentación más reciente de 1,20 m que rompió la estructura. Los tramos documentados sobresalen 50 cm de la línea de fachada por lo que no se conoce su anchura. En alzado se observa distinta altura, siendo de 0,80 m el tramo 1 y de 1,20 m en el tramo 2. Es una estructura de hormigón de cal y pequeños cantos de río, no calicatrado, encofrado con tablas de 18-20 cm, con la masa vertida por tongadas del mismo espesor que las tablas, quedando muy acusadas las juntas de los costeros. En el primer tramo el cajón más profundo se encuentra desplazado de la cara superior a modo de zarpa. En alzado se observan dos tablas completas y a partir de la última presenta pérdida la superficie plana pudiendo observarse la masa del hormigón. En el segundo tramo se aprecian tres tongadas o tablas, las dos inferiores escalonadas a diferencia del tramo anterior en el que solo era así la más baja. En el tramo 2 se conserva una mayor altura de las tongadas superiores con la cara plana perdida. Dada esta configuración posiblemente se trate del arranque de la muralla, parte situada sobre la cimentación propiamente dicha y que estaría posiblemente semienterrada.

Se trata de un tramo de la muralla que entre los siglos XI y XII se construyó para cercar la medina, convirtiéndola así en un

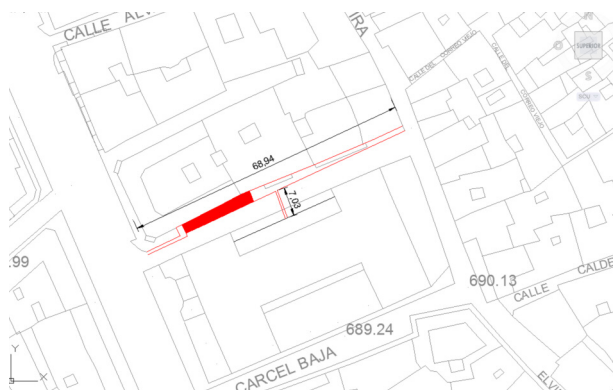
Lám. IV. Situación de la obra y ubicación de los restos en la misma.

A efectos arqueológicos la actuación se ha dividido en cuatro tramos: En los tramos 1, 3 y 4 no hubo incidencias arqueológicas. Solo el Tramo 2 corresponde a la zona donde se encontraban los restos, y se extendían en una longitud de 20 m, comenzando a 40 m de distancia de la calle Elvira en dirección oeste hacia la Gran Vía a escasa profundidad y se verán afectados por el paso de la nueva tubería.

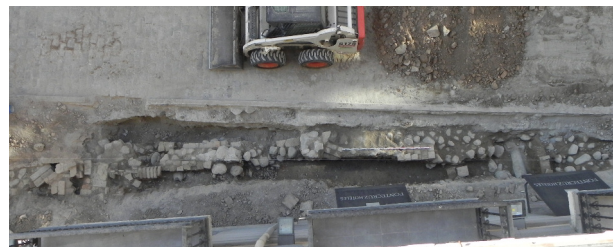
Foto 3. Vista de parte de las estructuras en la zanja.

En este tramo se produjo la aparición de varios elementos arqueológicos de tipo murario relativamente bien conservados, a muy poca profundidad y que ocupaban, junto con otros elementos desestructurados o arrasados, la mayor parte de la superficie que estaba previsto excavar para la instalación de la tubería. En general se trata de un registro bastante alterado (a ambos lados de la zanja se encontraban canalizaciones hormigonadas), pero abundante, e indicativo de un alto grado tanto de densidad constructiva y ocupacional en los siglos pasados, como de supervivencia a pesar de las continuas remociones del terreno de los últimos tiempos. Así mismo se trata de elementos que han sido en su mayoría reutilizados (como apoyo o aprovechamiento parcial para elementos posteriores), así como también los materiales de construcción.

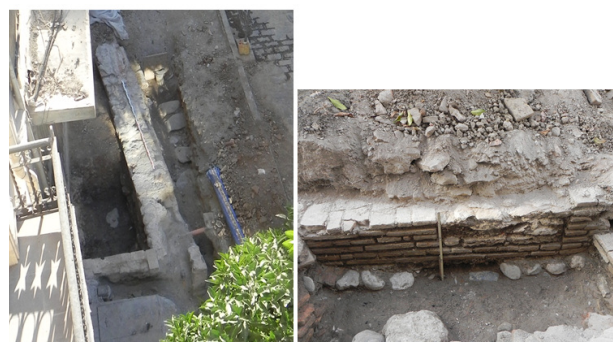
Foto 5. Perspectiva de los muros 1 y 2 y alzado del muro 4.

El primer argumento para la relación de estas estructuras es la casi perfecta alineación que existe entre los muros 1 y 4. Ambos delimitan espacios de habitación mediante la existencia de muros perpendiculares (M.2 y complementario al M.4) más estrechos. El espacio entre ellos estaría delimitado por la prolongación del M.1, parcialmente perdida por la tubería del gas. Este espacio queda representado únicamente por los restos de su pavimento. Por último, se considera que el muro 6 se reutilizó en esta fase (con los añadidos y modificaciones expuestos en páginas anteriores) para constituir otro de los muros que configuraban espacios interiores.

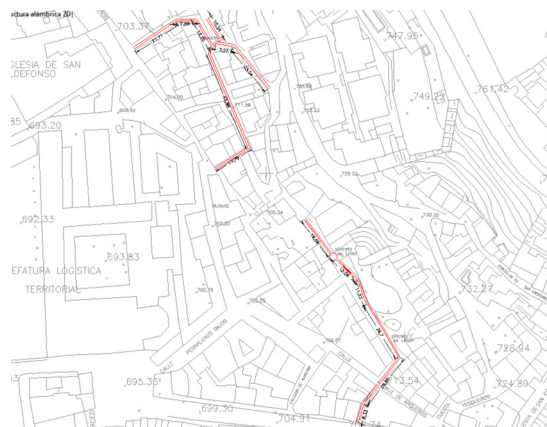
**Lám. VI. Ubicación de la obra y los distintos tramos en la que se ha dividido. Se indica donde aparecen los restos del tramo 4.**

Como de ha indicado solamente en un pequeño trayecto del tramo 4 y a unos 5 m de la parte norte de la placeta de Liñán fue necesario aumentar paulatinamente la profundidad de la excavación, debido a la existencia de una tubería de hormigón que atravesaba la zanja, que hacía necesario pasar por debajo de ella el abastecimiento que se venía instalando. Se detectó entonces la presencia de algunos bloques de piedra brechada y fragmentos de ladrillo, lo que provocó la paralización temporal de los trabajos mecánicos y la retirada manual de las tierras con el objetivo de comprobar si dichos materiales pertenecían a alguna estructura arqueológica.

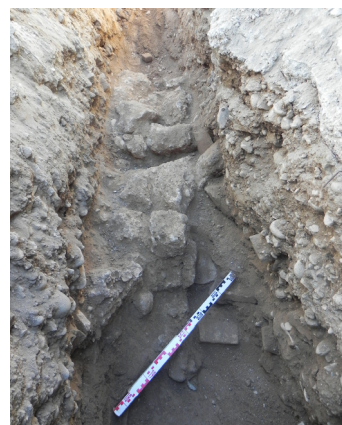
**Foto 6. Ubicación de los restos dentro de la zanja.**

Finalmente se pudieron reconocer en la base de la zanja un pequeño resto de pavimento de ladrillo y lo que parecen las piezas caídas de un muro de piedra. Una vez documentados los restos, y sin levantamiento alguno de los mismos, se procedió a su protección, instalándose la tubería de saneamiento sobre ellos y sobre el tubo de hormigón mediante el encaje de varios codos. Dado que no fue posible la ampliación de la zanja ni su excavación en profundidad, se desconoce el origen y la funcionalidad de esos elementos. La referencia arqueológica más cercana corresponde a la vivienda situada en esquina de la calle Pernaleros Bajos con la placeta de Liñán, donde, según su dueño, en las obras de construcción se encontraron restos de necrópolis, asociados a la de puerta Elvira.

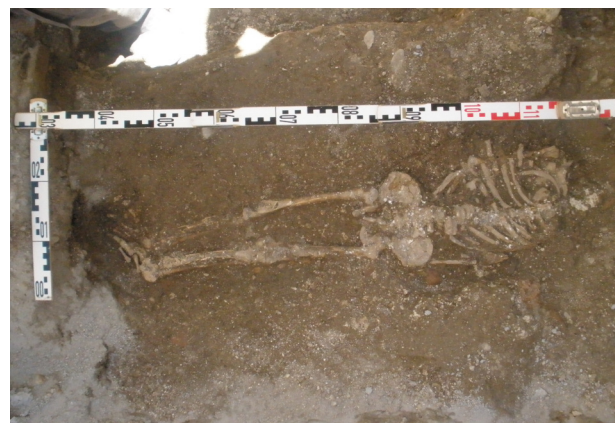
Foto 7. Enterramiento H1.

La excavación arqueológica se limitó a un pequeño sondeo, en el que se documentaron solo las tumbas que se encontraban más superficiales y afectadas por el pavimento. La información por tanto se deriva de una muestra muy pequeña y parcial. A modo de resumen, los restos están constituidos por dos niveles superpuestos de enterramiento, estando las tumbas en cada uno de ellos paralelas y muy próximas. En el nivel superior solo se reconocen las fosas, sin restos de fábrica. Se conservan muy pocos huesos y la mayoría de ellos en muy mal estado. Solo se ha documentado un individuo infantil casi completo (H1).

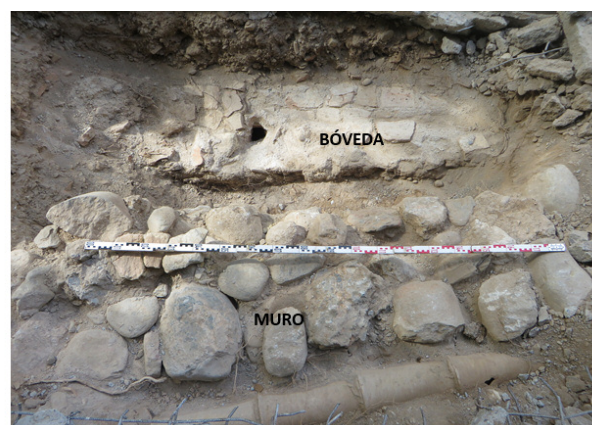
Foto 8. Vista de algunas estructuras.

El nivel inferior se encuentra en mejor estado, conservándose al menos tres estructuras casi completas (a excepción de las cabeceras) constituidas por muros de ladrillo, que se comparten entre dos tumbas. Una de ellas conserva la cubierta, de losas de piedra arenisca de formato rectangular apoyadas en los muros y calzadas con piezas pequeñas fragmentadas de la misma piedra. En otras estructuras parcialmente conservadas se ha encontrado cubierta de tejas. En el interior de las tumbas se encuentran losas de arenisca apoyadas en los muros con una ligera inclinación. Tienen unas dimensiones de 48-50 cm de anchura interior, 73-75 cm de anchura exterior y 1,35 m de longitud faltando la cabecera, por lo que se podría estimar una longitud total muy ajustada para individuos de talla normal. La altura interior es variable, de entorno a 35 cm. Los cuerpos estaban depositados directamente en la tierra en posición de decúbito dorsal orientados oeste-este (cabecera y pies respectivamente) con la cabeza apoyada en el suelo mirando hacia arriba.
