ANUARIO ARQUEOLÓGICO DE ANDALUCÍA 2014

INTERVENCIÓN ARQUEOLÓGICA PREVENTIVA MEDIANTE SONDEOS EN EL INMUEBLE SITO EN LA PLACETA DE SANTA INÉS ALTA N.º 2

En este trabajo se dan a conocer los resultados de la intervención arqueológica desarrollada en el n.º 2 de la placeta de Santa Inés de Granada, llevada a cabo en el marco del proyecto de rehabilitación del inmueble. Durante los trabajos se ha documentado restos de la muralla zirí.

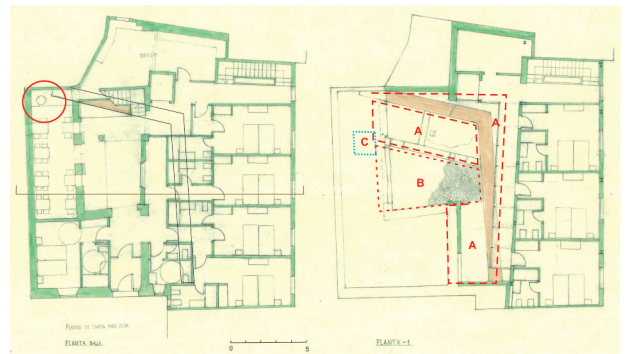
Figura 2: Zonas de intervención arqueológica.

En relaci n con la propuesta de dejar un espacio  nico para albergar el lienzo de muralla, compatible con el uso hotelero, haciendo posible su contemplaci n y puesta en valor, se plantean las siguientes actuaciones (Fig. 2):

2.- En la planta -1 se prev  el picado de los forjados de hormig n de obra nueva, y la excavaci n en la zona marcada con la letra A en el plano adjunto, con el objeto de alcanzar los niveles de cimentaci n, y recuperar todo el per metro posible de la muralla en longitud.

4.- La excavaci n de un sondeo (de aproximadamente unas dimensiones de 1,50 m por 0,60 m de profundidad) en la zona marcada con la letra C, coincidente con el perfil NE, con el objeto de clarificar el trazado de la muralla y su relaci n con el

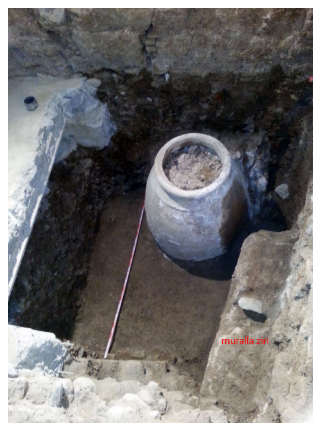
Lám. I: Vista general del sondeo en planta baja.

As  mismo se documentan los restos de muralla, localizada en la planta -1, con un trazado noreste-suroeste, y unas dimensiones

de 2 m de longitud por 0,80 m de anchura excavada y una potencia excavada de 0,70 m. En el ángulo NE, se intuye un quiebro hacia el este. Sin embargo es difícil de precisar ya que queda embutida en la vivienda colindante. (Lám. I).

De acuerdo con la propuesta de obra, la intervenci n se inicia en planta baja, en el sector NE, con el picado manual de los forjados de hormig n (0,35 m de potencia) de obra nueva con martillo el ctrico, y la excavaci n de un sondeo de aproximadamente 3 m por 2,60 m, a una cota que ha permitido la documentaci n del trazado de la muralla en este sector del inmueble.

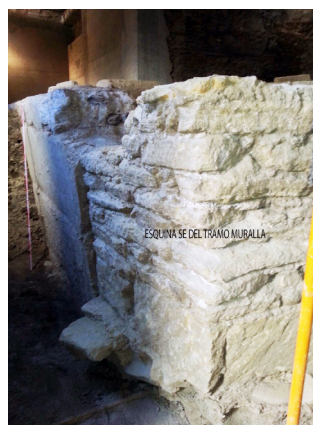
Lám. II: Detalle constructivo empleado en la esquina de la muralla.

Por lo que respecta a la técnica constructiva empleada, se diferencian dos tipos de fábrica, los lienzos o tramos rectilíneos son de tapial de hormigón de cal realizados con la técnica de la *tabiya* o encofrados de madera a modo de cajones de 1 m /1,10 de longitud por 0,90 m de anchura y 0,80 m de potencia. En los lugares donde se aprecia la huella de la tablazón del encofrado, las dimensiones de las tablas empleadas oscilan entre los 0,18 y 0,22 m de anchura, siendo también visibles las huellas de las agujas o los mechinales, así como el enlucido a base de mortero de cal grasa. Por el contrario en la técnica empleada en la construcción de la esquina de la muralla, la fábrica es de piedra de arenisca dispuesta en hiladas alternas a soga con mortero de unión de cal grasa, con unas medidas conservadas de 2,40 m de longitud por 0,90 m de anchura y una potencia de 1,28 m. (Lám. II).

Esta se asienta sobre una cimentación en el terreno, a base de una lechada de nivelación de mortero de cal grasa y cantos de río de mediano tamaño, sin embargo, en el tramo que discurre con una orientación este-suroeste, se observa como la muralla, que se adapta a la topografía del terreno, presenta en su alzado un cajón más, por debajo de la cota de cimentación descrita, por lo que quedaría bajo el nivel de uso.

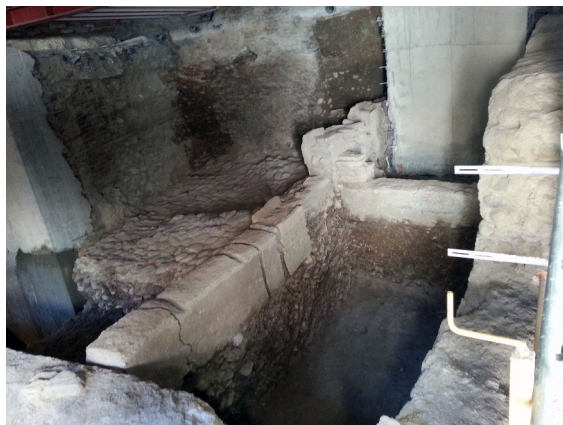
Lám. III: Vista sur.

A intramuros de la l nea de muralla y paralelo a la misma, se documentan en el sector suroeste los restos de otra estructura muraria de hormig n de cal, conformando una especie de pasillo de unos 0,90 m de anchura. Esta estructura parece estar en relaci n con los restos documentados en la actuaci n arqueol gica desarrollada en el a o 2013, describiendo un espacio irregular de planta trapezoidal con unas dimensiones excavadas de unos 6,44 m de longitud por 3,80 m de anchura, conformado adem s por los restos de dos muros de hormig n de cal y un pavimento de empedrado (6,44 m de longitud, 3,80 m de anchura m xima al norte y 0,12 m de potencia). Lo m s novedoso e interesante ha sido el registro de los restos de lo que podr a ser un portillo, del que se conservan los restos de dos jambas, todo ello realizado con piedra arenisca. (L m. III).

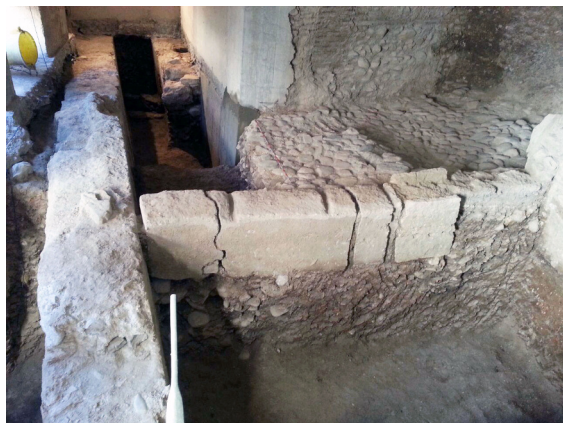
Lám. IV: Vista suroeste.

En el pasillo descrito anteriormente, aparece excavada en el terreno una atarjea que recoge el agua de intramuros, que conecta y desagua en la atarjea documentada en la planta -3 a nivel de la calle San Juan de los Reyes, recogiendo el agua y salvando el fuerte desnivel que existe entre los restos murarios de la planta -1 y los de la -3. (L ms. IV y V).
