# **ACTIVIDAD ARQUEOLÓGICA PREVENTIVA: EXCAVACIÓN ARQUEOLÓGICA EN EL PALACIO DE CONDE DE TORREJÓN (CALLES CONDE DE TORREJÓN Nº 3, 5, 7 Y 9 / QUINTANA Nº 4, 6 Y 8, SEVILLA).**

Alejandro Vera Fernández<sup>1</sup>

Lara Cervera Pozo<sup>1</sup>

**Resumen:** Resultados de la actividad arqueológica realizada en el antiguo palacio del Conde de Torrejón (Sevilla). Registro arqueológico entre la Edad Media y el presente.

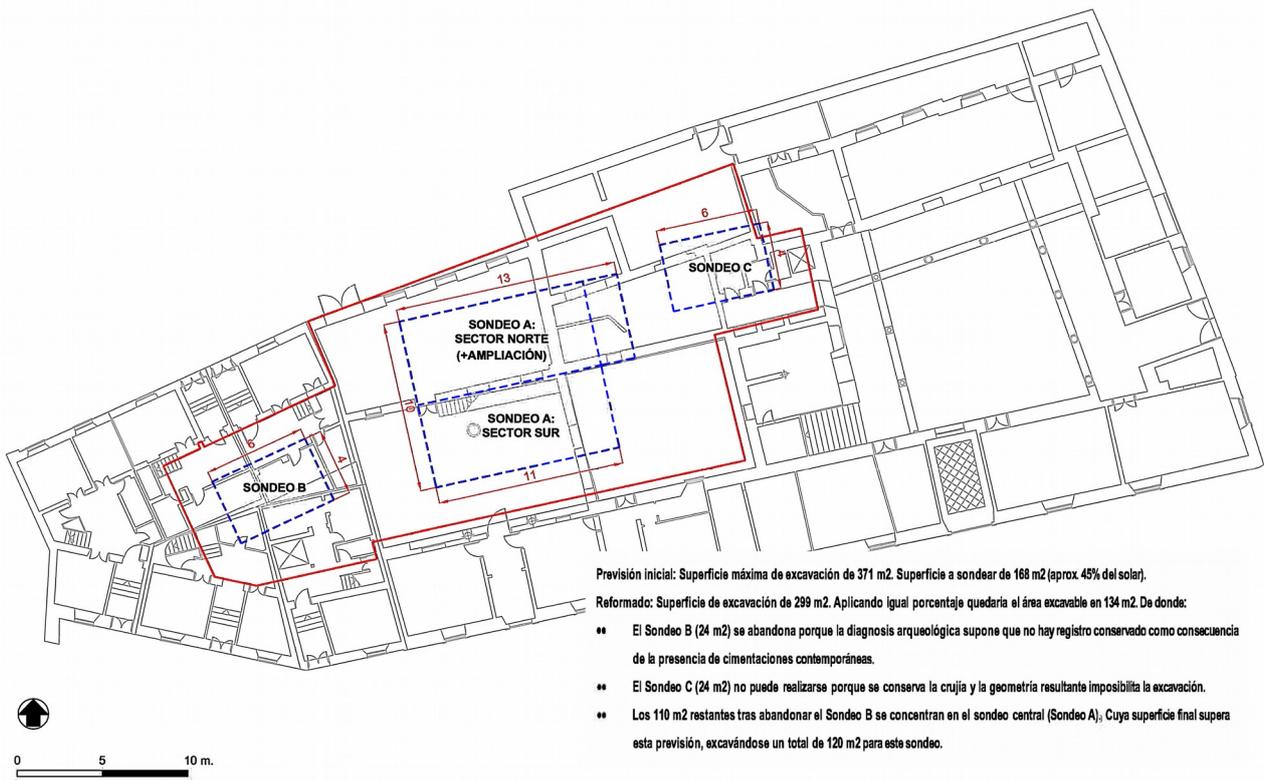
**LÁMINA 2:** Replanteo de sondeos estratigráficos.

En el Proyecto de Intervención Arqueológica, atendiendo a la afección contemplada en el Proyecto de Ejecución para el sótano previsto, se contemplaba la ejecución de 3 sondeos estratigráficos que abarcaban una superficie total de 168 m<sup>2</sup>. Sin embargo, se modificaría el planteamiento inicial, debido a la reducción de la superficie finalmente afectada por dicho sótano. Esta modificación de la superficie en el sótano, conllevaría la reducción de tres a dos sondeos. Ya que el previsto inicialmente “sondeo C” se ubicaba en una superficie finalmente no afectada por el sótano. Por lo tanto, el replanteo final de los sondeos quedaría del siguiente modo:

- Unidad de Intervención A. Con una superficie inicial de 10 x 11 m (110 m<sup>2</sup>). Este espacio sería ampliado en el vértice NE en 10 m<sup>2</sup> (2 x 5 m), al objeto de registrar adecuadamente unas estructuras subyacentes que en esa área se extendían hacia el *este*. Superficie final intervenida 120 m<sup>2</sup>.
- Unidad de Intervención B. Sondeo de 4 x 6 m (24 m<sup>2</sup>). Ubicado en la superficie afectada por los inmuebles adosados al palacio en su extremo oeste.

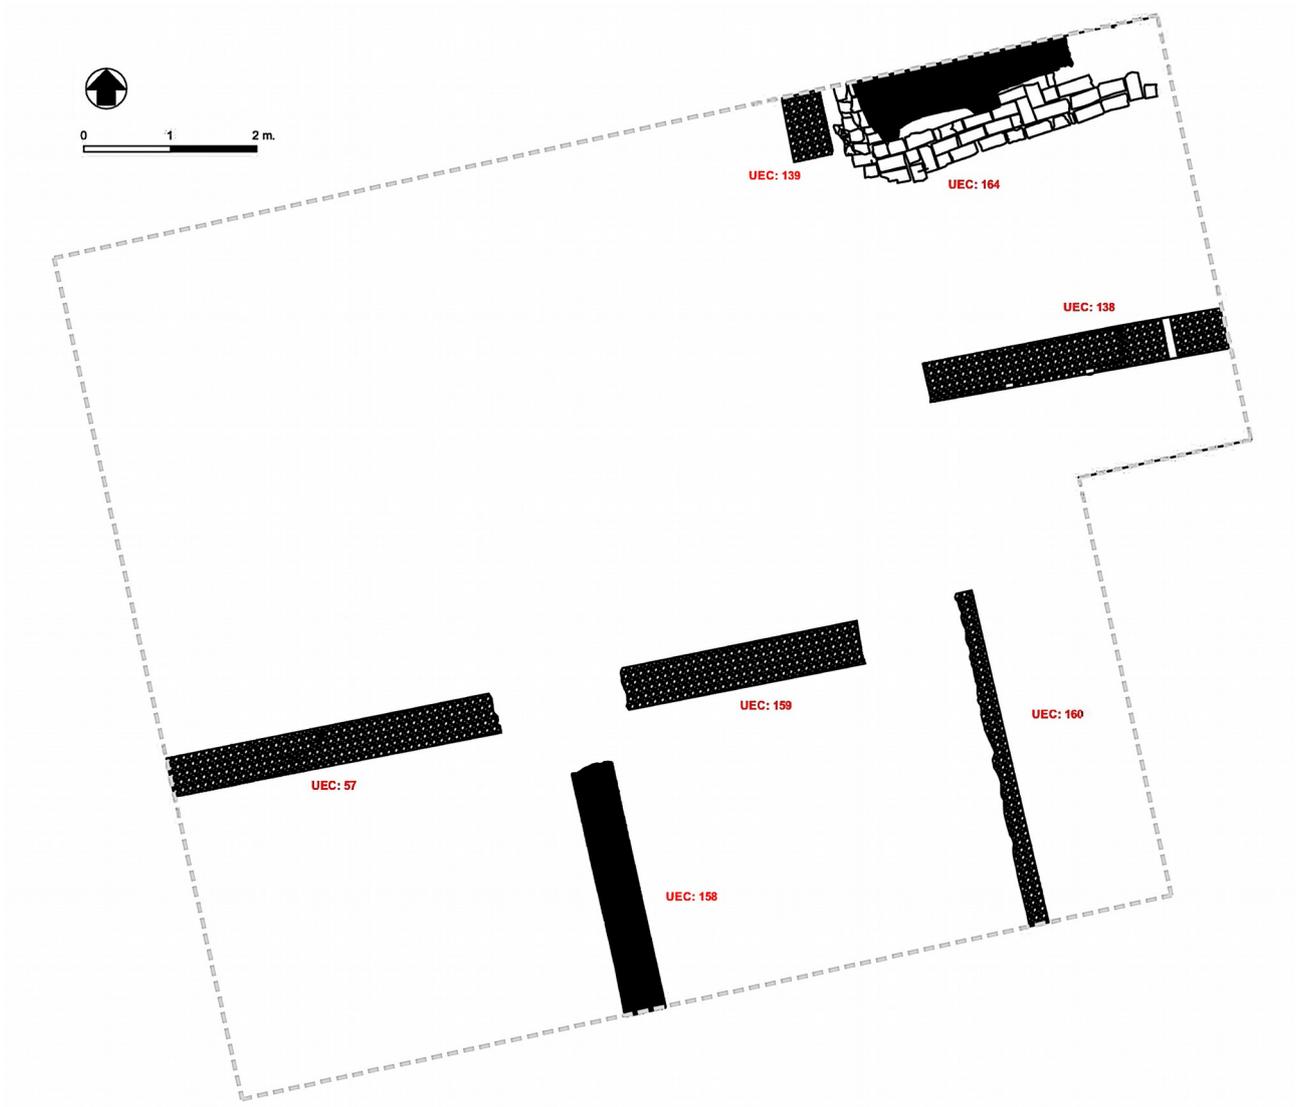
**LÁMINA 3:** Sondaje A. Estructuras de la fase andalusí (ss. XII/XIII).

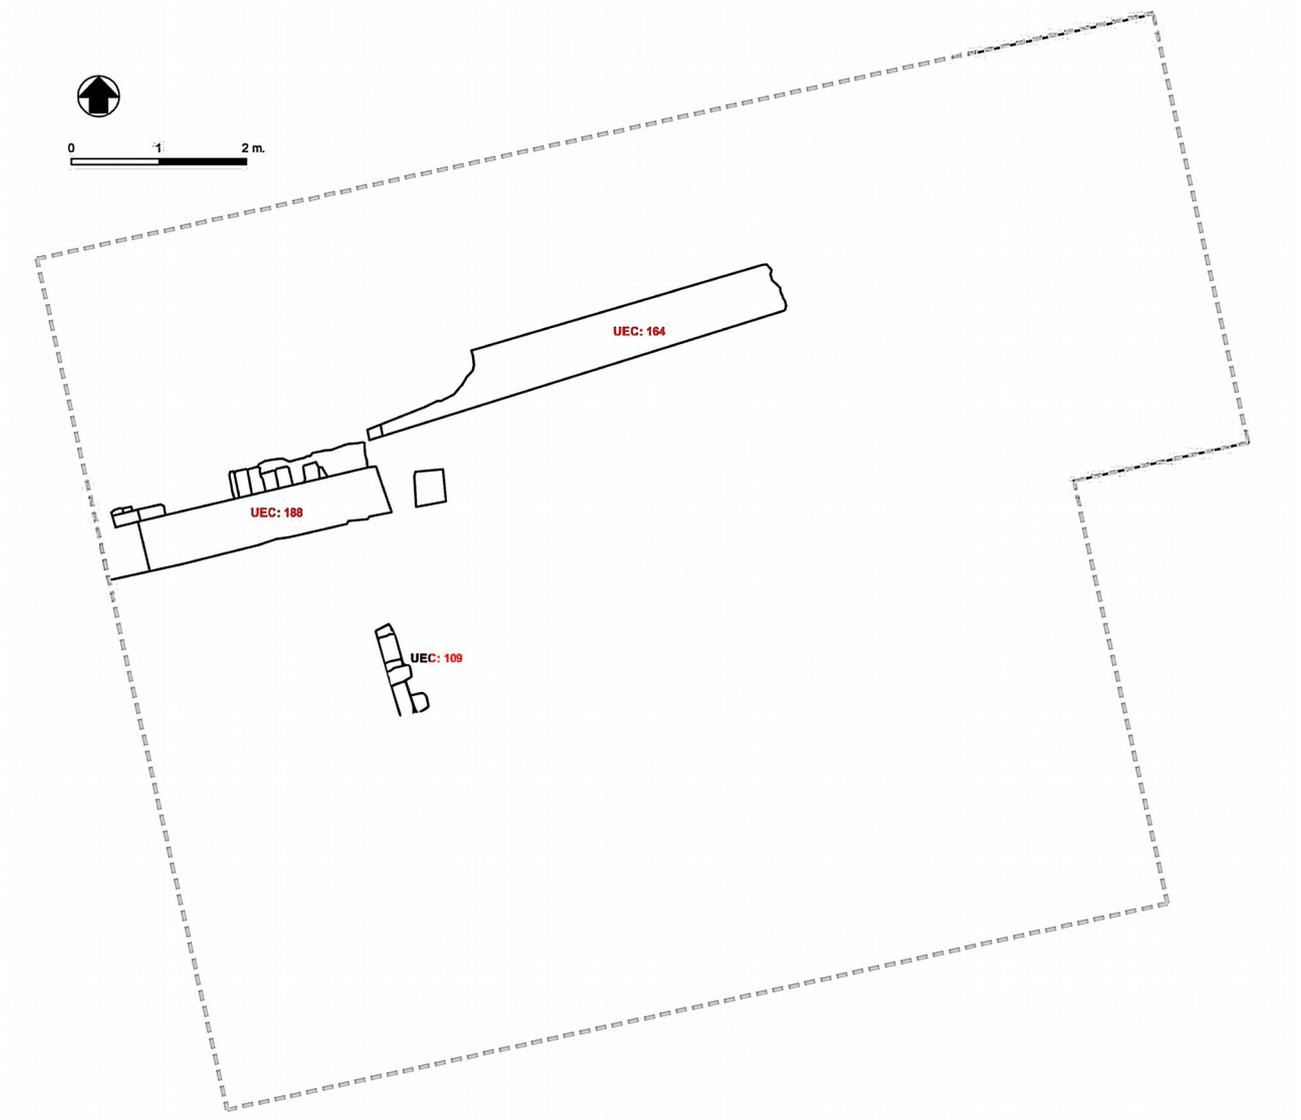
**LÁMINA 4:** Sondeo A. Estructuras de la fase bajomedieval (ss. XIV/XV).

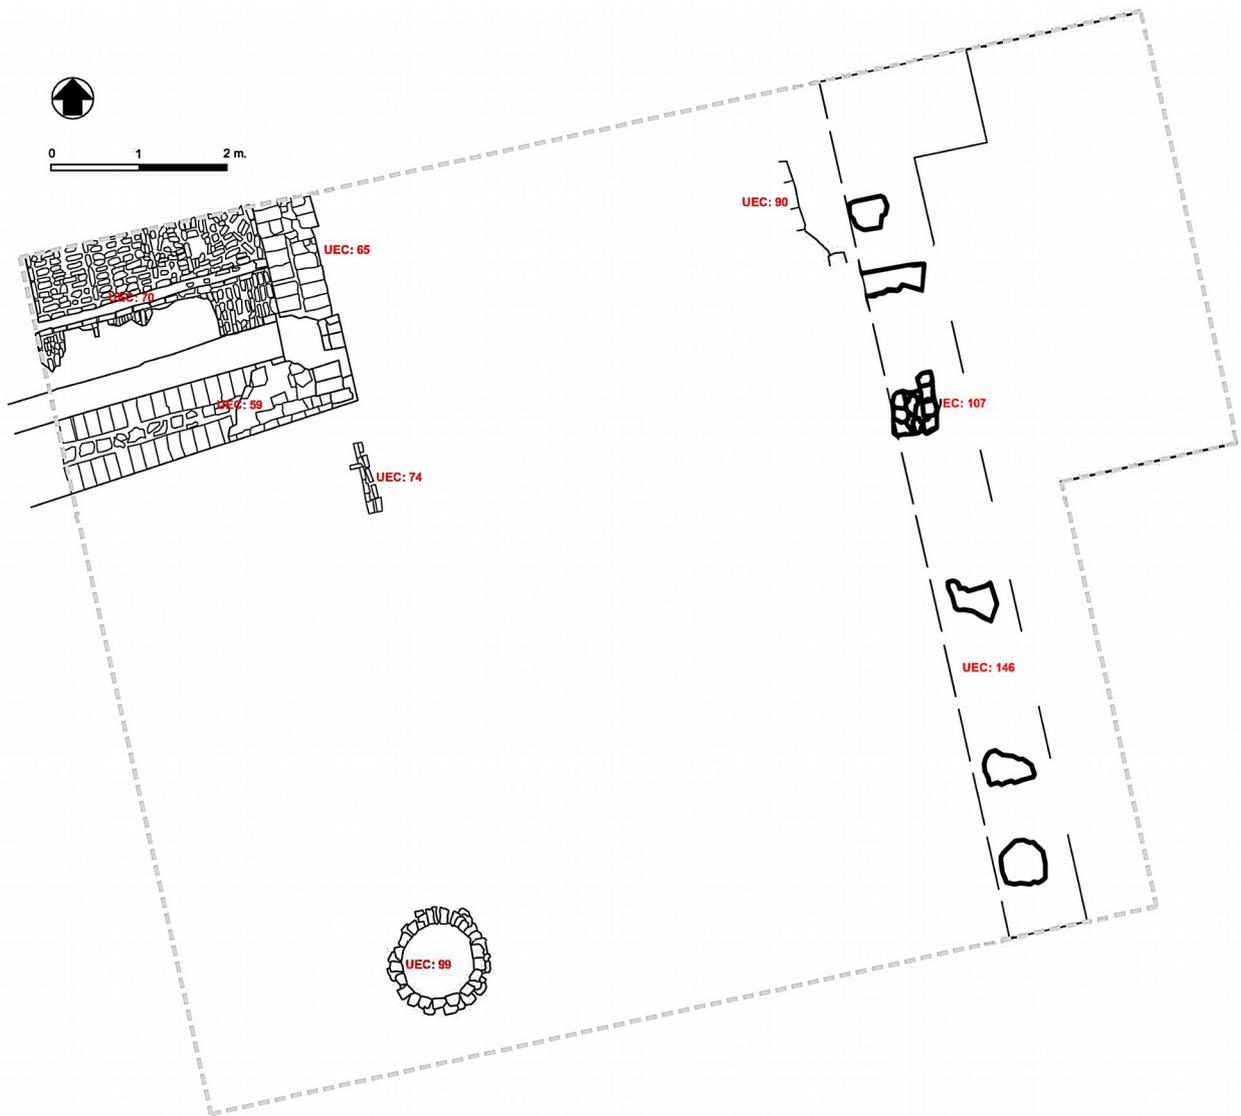
**LÁMINA 5:** Sondéo A. Estructuras de la fase moderna (ss. XVI/XVIII).

En el cuadrante N-W de la UI-A, bajo la vivienda / taller del s. XIX, y a una cota de -0,55 m. (+5,25 m. s.n.m.), se localizaría un pavimento a sardinel (UEC70), elaborado con ladrillos de taco, y en el que era apreciable una canaleta con orientación E-W a la que se fijaban unas argollas de hierro de 3 cm de diámetro. Este pavimento se encontraba cortado al sur por un muro (UEC59), amortizado por las estructuras de la vivienda del s. XIX, orientado E-W de muy buena factura, con un paramento de ladrillos de taco dispuestos a “soga y tizón”. En su extremo Este forma un ángulo de 90 grados para conectar al norte con el muro UEC65, que cierra el extremo oriental del pavimento a sardinel. El repertorio cerámico relacionado con la construcción del pavimento se adscribe a los siglos XVI-XVII.

Los escasos vestigios que se conservan de esta época en el sector norte se limitan al citado pavimento (que muestra evidencias puntuales más al sur, UEC74), al muro de cierre del mismo al Este (UEC68), y a los muros UEC90, UEC91 y UEC98 (reaprovechados posteriormente como zapatas de los muros UEC38, UEC45 y UEC46).

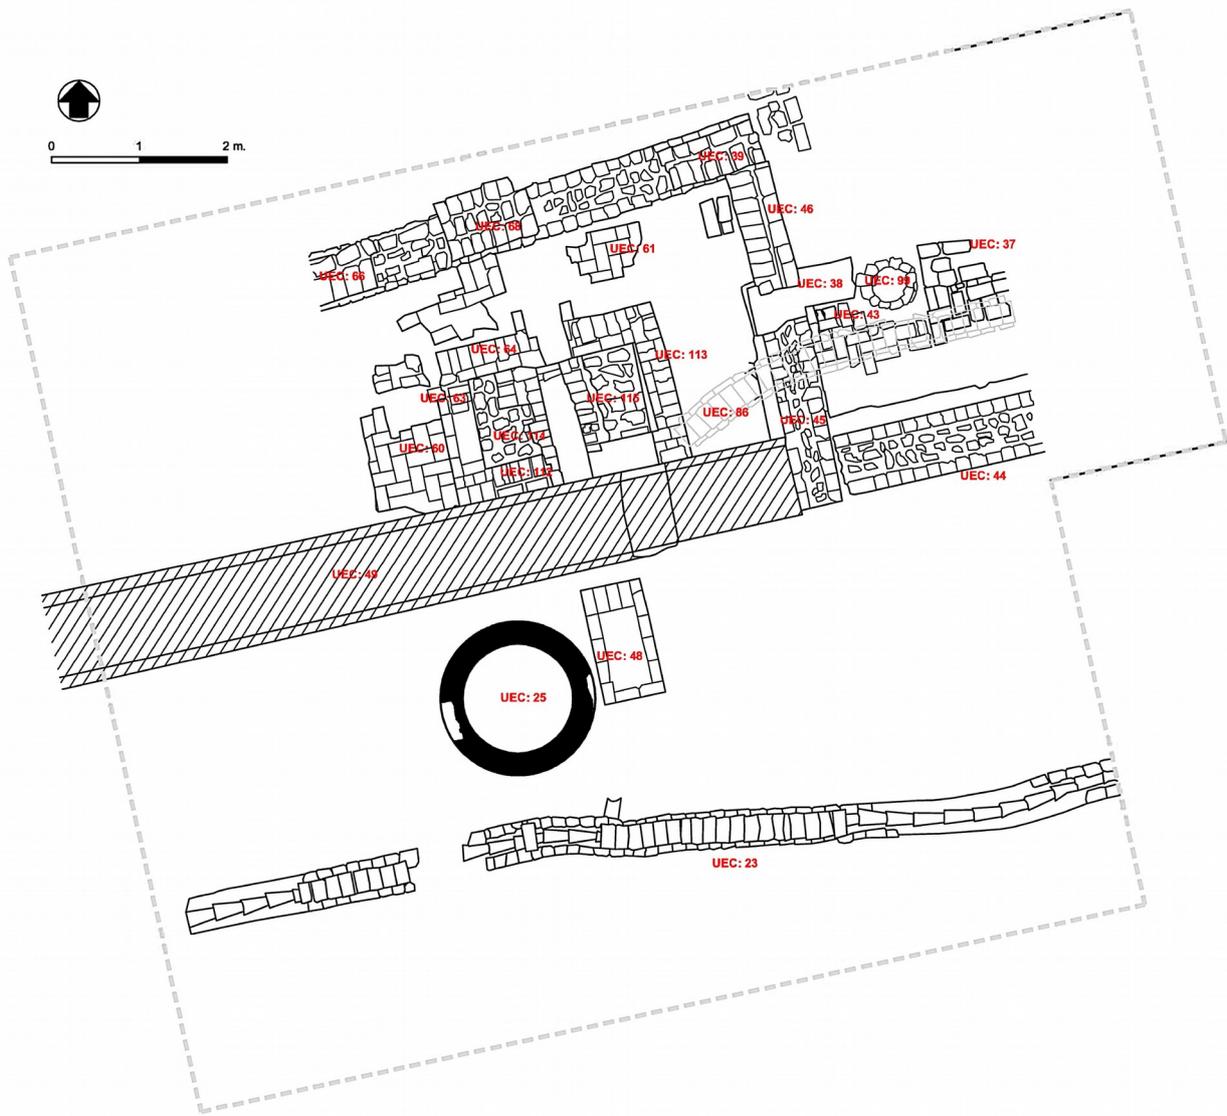
**LÁMINA 6:** Sondeo A. Estructuras de la fase contemporánea (ss. XIX/XX).

Tras el derribo de las estructuras emergentes (viviendas n° 8 y 8A de la calle Quintana), y nada más retirar la solería contemporánea, se documentarían una serie de muros y pavimentos correspondientes a un inmueble anterior (construido entre los siglos XVIII-XIX y con continuidad hasta entrado el s. XX), que pasamos a describir a continuación.

**Estancia A1.** De forma trapezoidal, va aumentando su superficie hacia el Este, y desaparece bajo las estructuras conservadas del palacio en ese punto. Está cerrada al norte por un muro dispuesto a soga y tizón de “pie y medio”, fabricado con ladrillos de taco de módulo 29x14x4 cm (UEC34=UEC39), y orientación E-W. Este muro tiene continuidad hacia el Oeste, formando la cara Norte de la estancia A3 (UEC66 y UEC68). El lado occidental de la estancia queda delimitado por un muro (UEC46) elaborado con la misma fábrica que el muro Norte, con el que forma un ángulo obtuso, y encastra al sur en ángulo recto con otro (UEC38), de idéntica factura. Ambos muros (UEC46 y UEC38), se apoyan en otros más antiguos (UEC90 y UEC91), adscribibles al S.XVII, que utilizan a modo de zapata (que también ofrecen un paramento a soga y tizón). La UEC38 aunque se encuentra cortada por un pozo, tiene continuidad hacia el Este, muros UEC37 y UEC33, que aparecieron durante la limpieza del solar, aunque se encierran fuera del sondeo de excavación, y al que se asocia un pavimento de ladrillos irregulares (UEC31). Este pavimento sólo se conserva en el extremo Este de la estancia (también fuera de los límites del sondeo arqueológico).

**Estancia A2.** Ubicada al Sur de la estancia A1. Comparte muro al norte con ésta (UEC38, UEC37, UEC33). Queda cerrada al Oeste por el muro de 50 cm. de ancho UEC45, elaborado a partir de paramentos de ladrillos de taco fracturados en ambas caras, relleno hacia el interior por un mortero con abundantes ripios. No se conserva el cierre Sur de la estancia, ya que ha sido cortada por el muro contemporáneo UEC44 (trasera del inmueble 8A de la calle Quintana). De igual modo hacia el Este la estancia también ha resultado muy afectada por las estructuras del inmueble contemporáneo. La estancia A2 conserva un pavimento de ladrillos de taco de color rojo, dispuestos a la palma (UEC43), que fue cubierto en un momento avanzado de su uso por una lechada de cal (ya que se encontraba bastante deteriorado).

**Estancia A3.** Ubicada al Oeste de las estancias A1 y A2. Compartiendo muro medianero (formado por las UEC45 y UEC46). Al Norte cierra con un muro (unidades UEC66 y UEC68), continuación del muro UEC39, con la que comparte factura y paramento. La estancia ha perdido los muros de cierre Oeste y Sur, debido a las estructuras vinculadas a la vivienda n° 8 de la calle Quintana. Posee un pavimento (UEC 60=61=67), de ladrillos de taco bicolor (rojo y beige), dispuestos a la palma, que se encuentra muy alterado y arrasado en gran parte de su superficie. Asociado a este pavimento, se documentan los restos de un horno de vidrio, de 2,70 metros de largo por 2 metros de ancho (UEC63, UEC64, UEC112, UEC113, UEC114, UEC115; UEC116, UEC117), amortizado y sellado

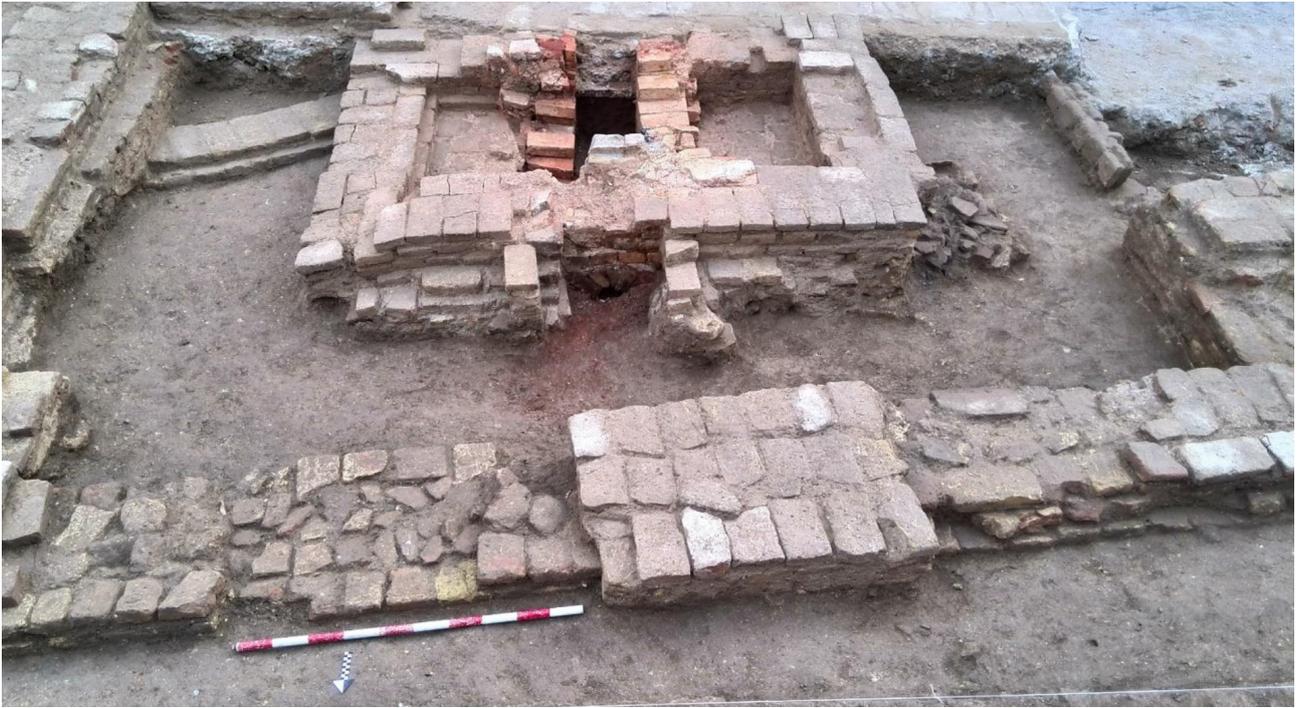
**LÁMINA 8:** Estancia A3 en la que se aprecia las estructuras del horno de vidrio.

por el pavimento de la vivienda contemporánea anteriormente citada. La caldera del mismo, cuya cubierta abovedada se había desplomado en su mayor parte, estaba fabricada por ladrillos refractarios. Se aprecia una fase de reparación del mismo con ladrillos de la marca “MATA SEVILLA”, que encuadra cronológicamente la reparación entre los últimos años del siglo XIX y las primeras décadas del s. XX. Es muy probable que el horno comenzara su actividad en algún momento de la segunda mitad del s. XIX y que se desmantelara justo antes de la construcción de la vivienda nº 8 de la calle Quintana, o como producto de la nivelación del terreno para la construcción de la misma.

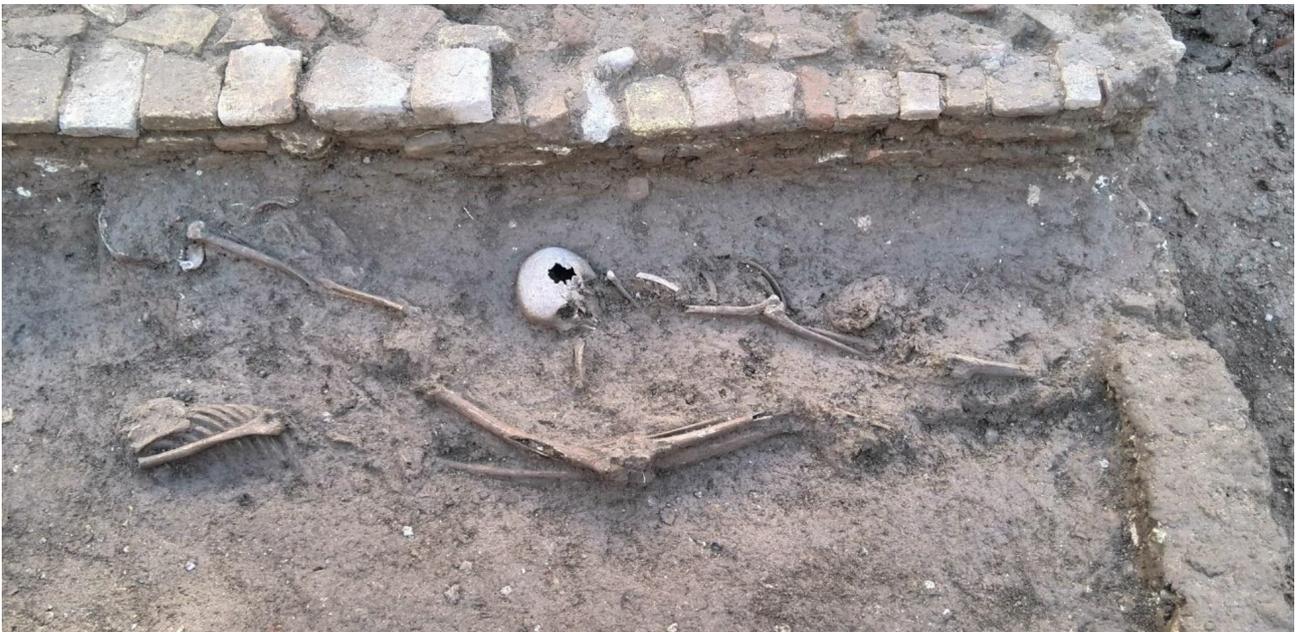
**LÁMINA 9:** Detalle de las tumbas cortadas por el muro UEC148.

A una cota inferior (-1,75 m., +4,05 m. s.n.m.), que los individuos registrados en el sector sur, se documentarían varias tumbas (ROH173, 174, 175, 176, 177 178), cortados por un muro UEC148 (con un paramento de medios ladrillos de taco dispuestos a tizón, careando el muro que se rellena al interior con argamasa y ripios). Se trata de un muro aislado que atraviesa el sector norte de Este a Oeste del que desconocemos su funcionalidad.

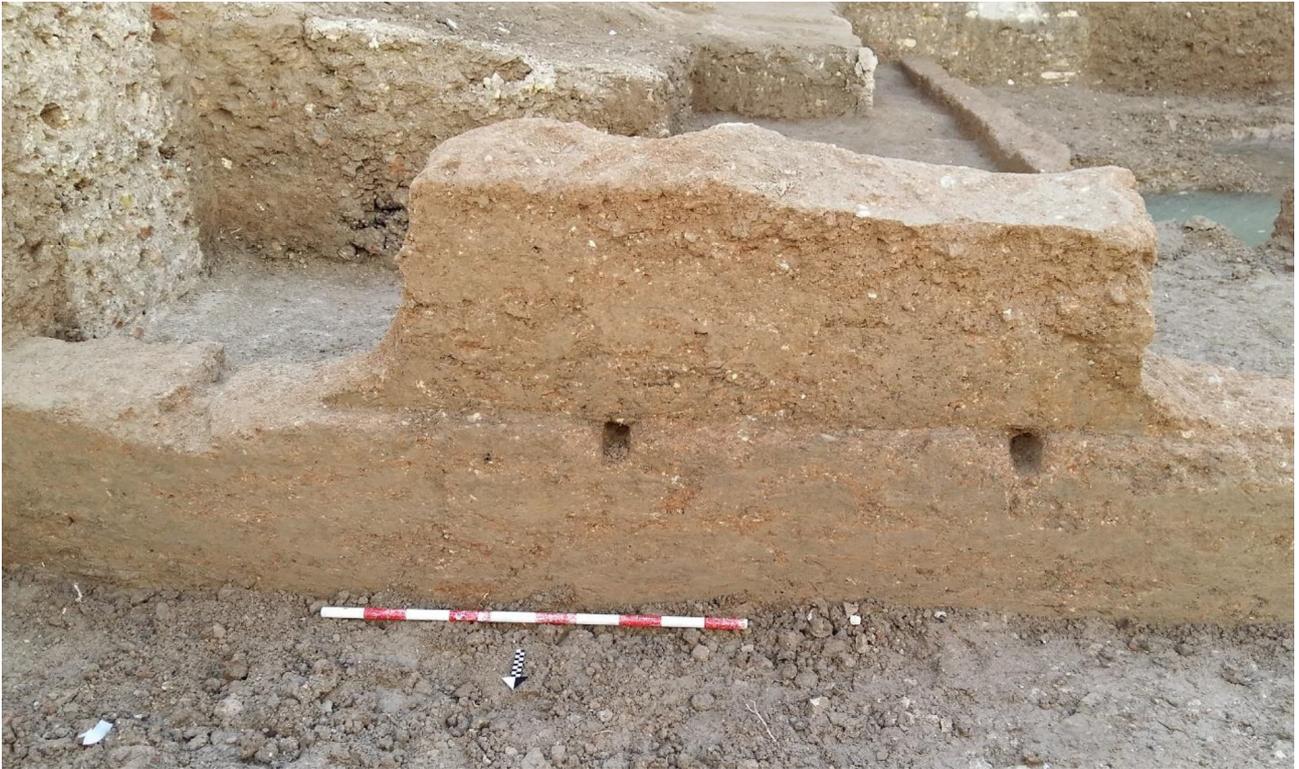
**LÁMINA10:** Muro de tapial UEC138.

A la cota de -1,70 m. (+4,10 m. s.n.m.), al norte del muro de tapial UEC138, se documentarían numerosos restos de un enlucido bicolor (blanco y rojo), con motivos decorativos, que se encuentran en posición secundaria y muy fragmentados.

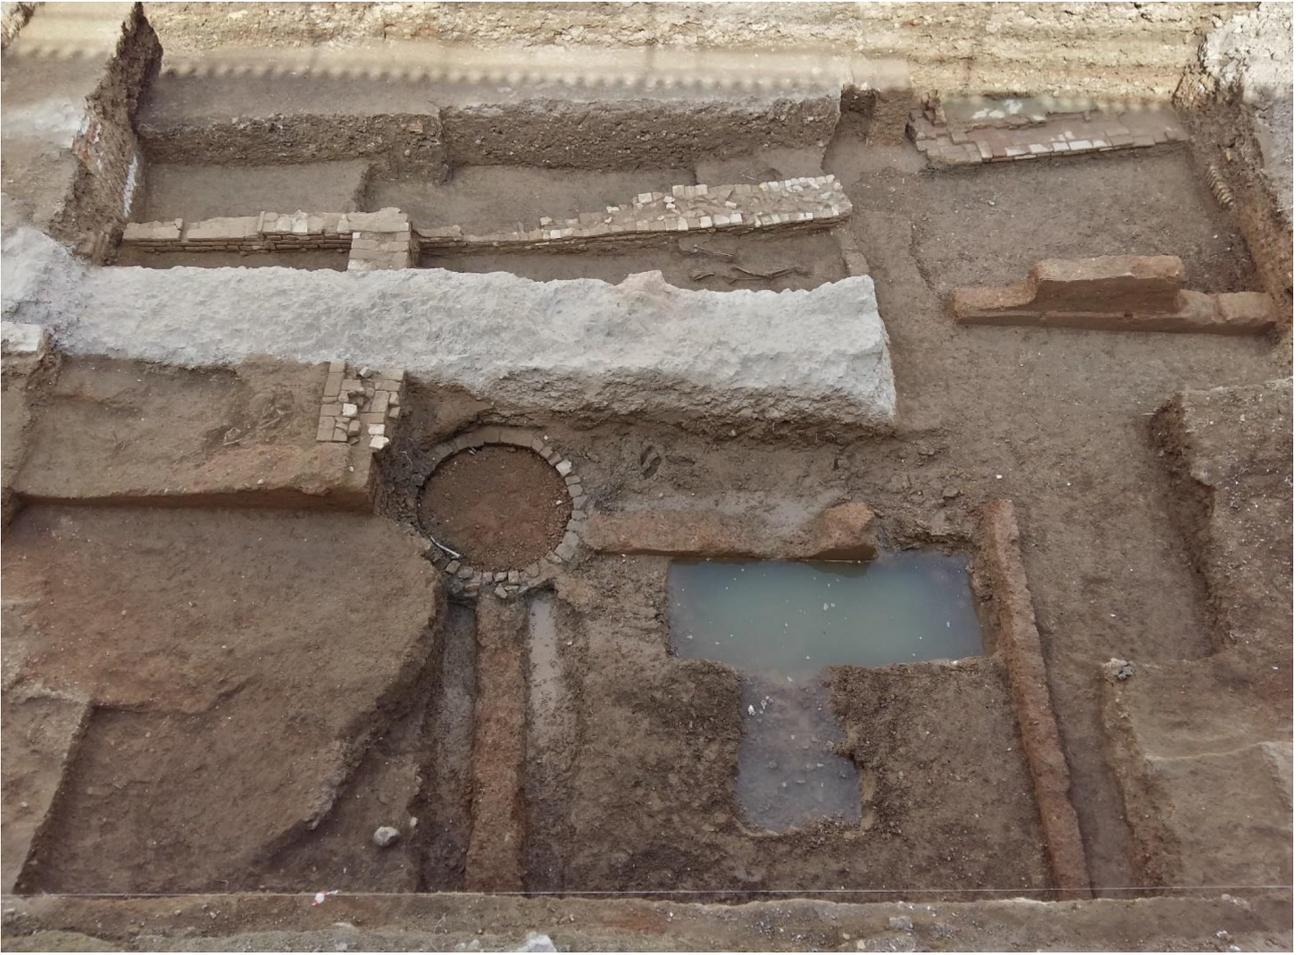
**LÁMINA 11:** Vista aérea general de la Unidad de Intervención A al finalizar los trabajos de excavación.

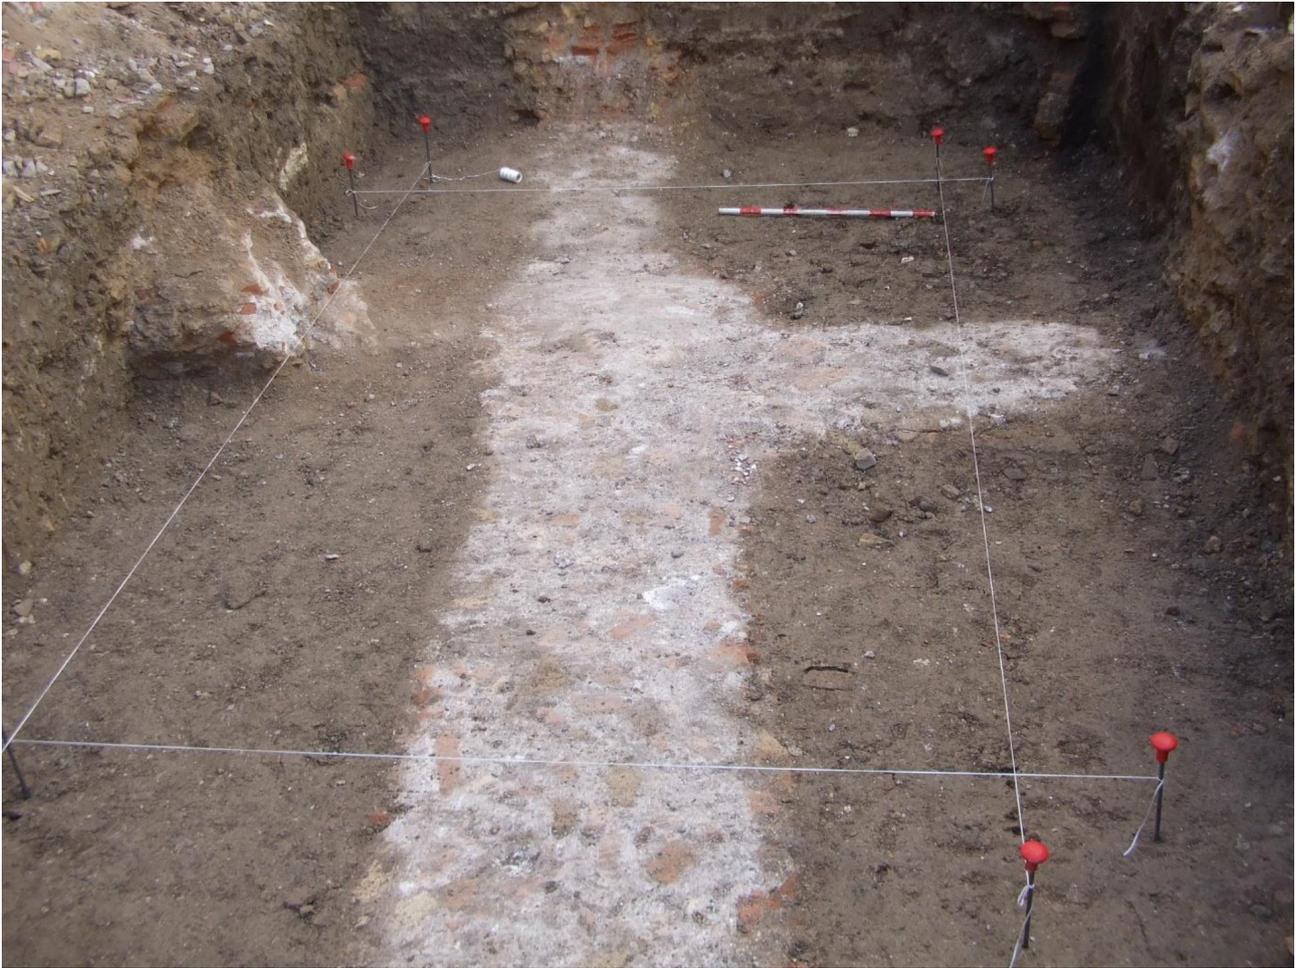
**LÁMINA 12:** Detalle del replanteo del sondeo de la UI-B. Puede observarse la afección de las cimentaciones contemporáneas.

Siguiendo la estrategia de excavación contemplada en el Proyecto Arqueológico, se demolerían mecánicamente los restos de los inmuebles ubicados en esta zona, y que correspondían a viviendas construidas a finales del S.XIX – principios del S. XX adosándose al extremo *Oeste* del palacio (se conservarían, como quedaba establecido en las cautelas del Plan Especial, la fachada y la primera crujía). Una vez desmantelado el alzado de los inmuebles, y tras retirar las unidades relacionadas con el pavimento de las mismas, se procedería al replanteo del sondeo proyectado. Una cuadrícula de 24 m<sup>2</sup> (6 x 4 metros). El sondeo se vería afectado desde el principio por una fosa de cimentación de gran envergadura (con una anchura de 1 metro), que cruzaba en “forma de cruz “el sondeo N-S y E-W (UEC6 y UEC11), y que hacía las veces de cimentación maestra de las viviendas, soportando el peso de las traseras y medianeras de las viviendas que abren hacia la calle Conde de Torrejón y a la Calle Quintana.

En la superficie no afectada por la cimentación, se apreciaban varios pozos negros, de gran porte, algunos de los cuales mostraban filtraciones groseras que teñían las unidades adyacentes (UEC5, UEC8 y UEC9), así como unidades de nivelación con matriz arenoso de color marrón, con numerosos cascotes y abundantes restos cerámicos contemporáneos, que ayudarían a su vez a subir el nivel de ocupación de esta zona de la parcela casi un metro (UEC7 y UEC12).

A 1,40 metros por debajo de la rasante, por motivos de seguridad, se replantearía un nuevo sondeo retranqueando un metro de los perfiles originales.
