# ACTIVIDAD ARQUEOLÓGICA PREVENTIVA EN LA CALLE BAILÉN, N° 8, DE JAÉN

MARÍA FERNANDA GARCÍA CUEVAS

**Resumen:** En este artículo se presentan los resultados obtenidos en la Actividad Arqueológica Preventiva realizada en el número 8 de la Calle Bailén, en la ciudad de Jaén, y que tuvo lugar en el mes de junio de 2004. Esta intervención ha permitido la documentación de diversos restos asociados a una tenería o curtiduría de época contemporánea.

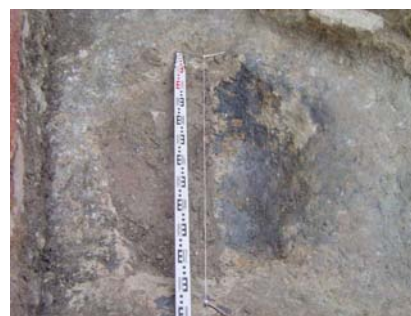
Lámina I. Sondeo 2. Unidad Estructural 16.

**Etapla I:** Esta etapa sería la más antigua documentada en la intervención y correspondería al momento de creación y uso de las Unidades Estructurales 16 y 17 del Sondeo 2. Se trata de dos pequeñas estructuras circulares, excavadas en la roca, muy próximas, de escasa profundidad (26 y 12 cm). Se hallan muy deterioradas a causa de la excesiva humedad de la zona, apareciendo aquí la base geológica ennegrecida, por este motivo.

La funcionalidad de ambas no está clara. En principio de identificaron como posibles fosas-vertedero, pero su escasa profundidad restaba fuerza a dicha teoría. Otra posibilidad barajada sería su función como asiento para recipientes de almacenaje, en cualquier caso tampoco se han hallado restos de los mismos; así como ninguna otra evidencia que indique más claramente su funcionalidad.

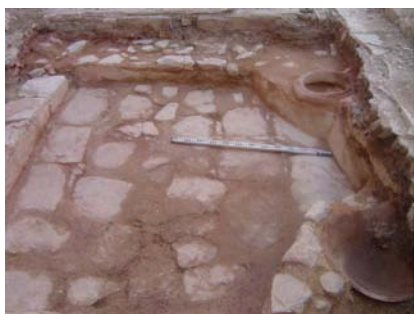
*Lámina II.* Sondeo 1. Conjunto estructural relacionado con una tenería.

También relativa a este espacio, se documenta, en el Sondeo 1, una especie de pileta o cuba (U.E 7), a un nivel más bajo que el suelo anteriormente descrito, de planta poligonal irregular, de cinco lados; con una profundidad aproximada de 25 cm. Presenta un revestimiento en sus cinco caras internas con una oquedad circular en la zona Norte y también más profunda, que funcionaría como desagüe. Posee un fondo obtenido a partir de lajas hechas con un mortero a base de chinarras, y ensambladas todas ellas con cemento portland. Este fondo se apoya ya sobre la base geológica. Esta estructura, en línea con la hipótesis de la curtiduría, tendría como función la de contener las pieles o cueros, para ser tratados, bien para el proceso de teñido, tras su limpieza; bien para los curados con salmuera, muy comunes, en los que las pieles se colocan en cubas que contienen desinfectantes y disolución de sal que, después de varias horas, llegan a absorber por completo.

De igual forma, las pieles, ya curadas, se sumergen durante días en agua fresca para eliminar la sal y rehidratarlas, e igualmente se maceran en disoluciones de cal y agua para desprender el pelo. Así, la Unidad Estructural 7 podría haberse usado para cualquiera de estos procesos tan comunes en las curtimbres.

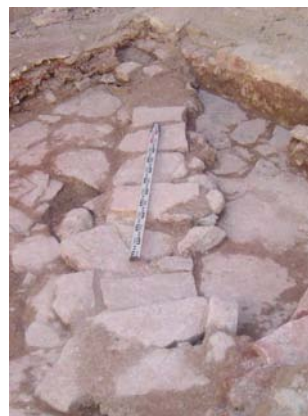
*Lámina III.* Sondeo 2. Atarjea central. Planta inicial.

Respecto a ese espacio coetáneo al anterior, que documentamos en el segundo sondeo, lo conforman un enlosado (U.E 10), compuesto por grandes losas de piedra, y una atarjea central (U.E 6) para la conducción del agua, que recorre el sondeo con dirección SO-NE. Ésta se compone de varios elementos, posee en su parte inferior una base plana, lineal, creada a partir de la manipulación del sustrato geológico. Sobre ésta se hallan dispuestas una serie de tejas que, superpuestas unas sobre otras, funcionan como conducto o canal por donde correría el agua.

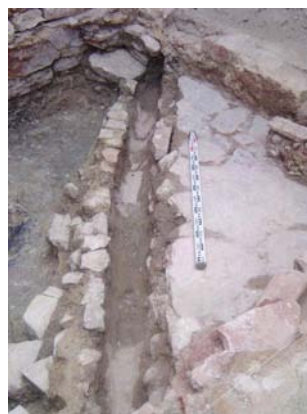
*Lámina IV.* Sondeo 2. Atarjea central. Planta final.

Este canal está flanqueado en sus laterales por dos hileras de piedras más o menos regulares. Todo esto se halla cubierto por losas. Posiblemente, la necesidad de crear en ese momento esa atarjea central con dirección SO-NE, venga dada por la construcción del muro Sur (U.E 12), que deja cegado un antiguo conducto para el agua, de piedra, que ahora vemos en la esquina SO del solar, al menos a un metro por encima del vértice Suroeste del Corte, al haber demolido la vivienda y derribado la medianería.

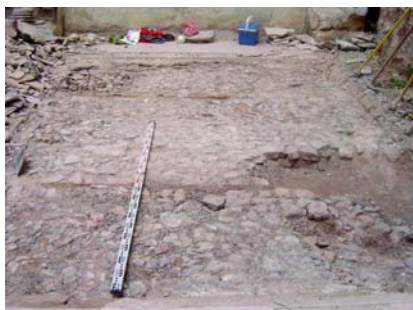
Lámina V. Sondeo 1. Empedrado (U.E 2)

Se crea en esta etapa, tras un relleno de nivelación del terreno, un empedrado (U.E 2 en ambos sondeos), como suelo de la nueva vivienda.

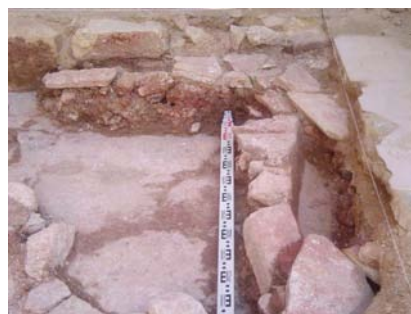
Lámina VI. Sondeo 2. Atarjeas (U.E 7 y 8).

Por último, en esta etapa, la zona Oeste de la parcela, donde no se documenta el empedrado, quedaría destinada a una zona de patio, donde funcionaría como suelo la U.S I del Corte 2, capa arcillosa rojiza y amarillenta en algunos casos. Sobre ésta se registran también, pertenecientes a esta etapa, las U.E 7 y 8, atarjea Oeste y atarjea Norte, que se crean ahora, aunque parece ser que están en relación con las estructuras de conducción de aguas de la etapa anterior, que seguirían funcionando en esta, debido a la necesidad obvia de desaguar.
