ANUARIO ARQUEOLÓGICO DE ANDALUCÍA

2012

ACTIVIDAD ARQUEOLÓGICA PREVENTIVA DE CONTROL ARQUEOLÓGICO DE MOVIMIENTOS DE TIERRA EN EL ALCÁZAR DE LOS GUZMÁN, PUERTA PRINCIPAL DEL GRILLO (NIEBLA, HUELVA).

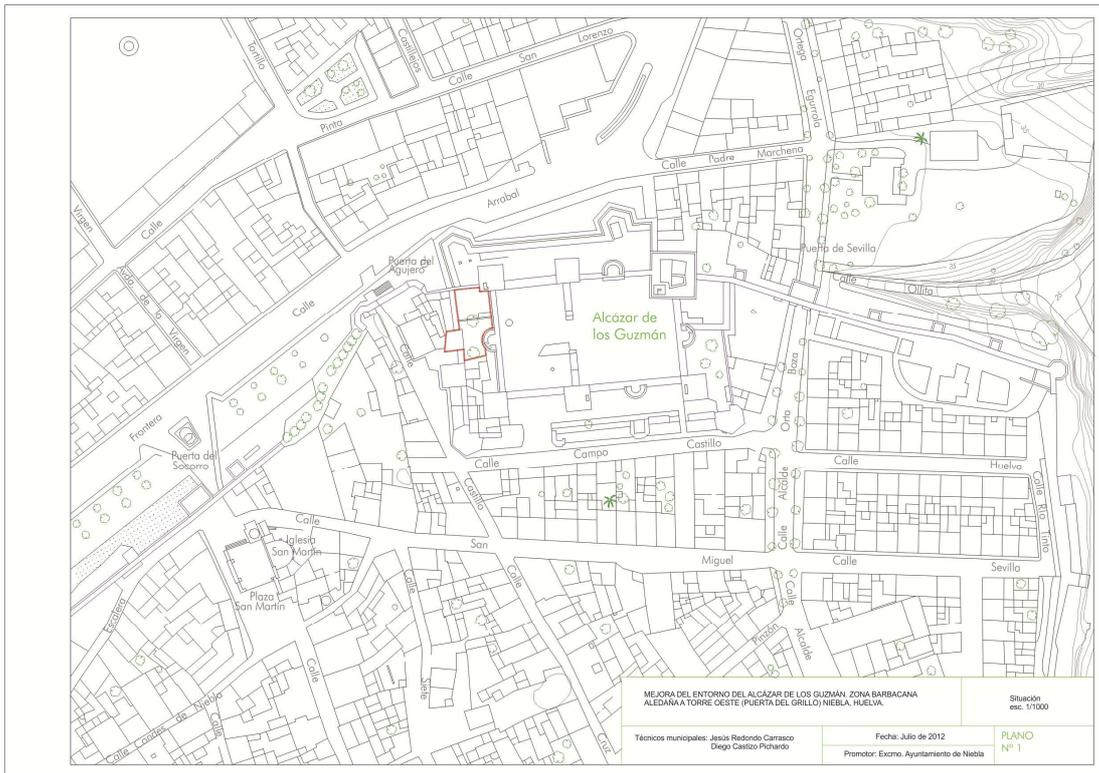
Fig. 1: Localización del alcázar en el nordeste de Niebla.

El Alcázar de los Condes de Niebla y duques de Medina Sidonia, representa en la actualidad una de las principales piezas de la arquitectura defensiva y palacial de corte renacentista de Andalucía Occidental (Figs, 1 y 2). Desde que fue construido por el IV Conde de Niebla, el edificio ha sufrido importantes recortes en su aspecto fundamental, debidos al terremoto de 1755 que derribó dependencias palaciales y parte de la torre del homenaje ...*tan alta y tan grandiosa* (Caro, 1634: 211), o la guerra con los franceses en que se voló al menos una de las torres de la entrada de la zona palacial al abandonarla como principal base del ejército napoleónico en el Suroeste (Peña Guerrero, 2000; Infante Limón, 2013: 643), su uso como cantera barata para la construcción de la morada de gente pobre y sin recursos a lo largo de los siglos XIX y XX (Whishaw, 1929), su compartimentación en pequeños espacios para su ocupación en viviendas de

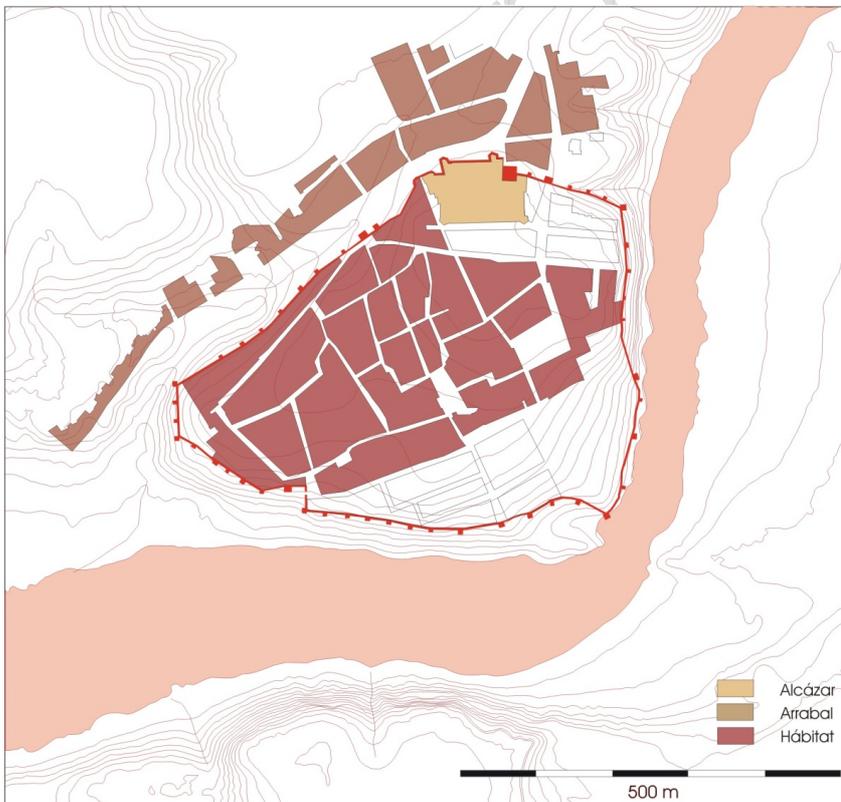
Fig. 2: Planta de Niebla en el siglo XIX.

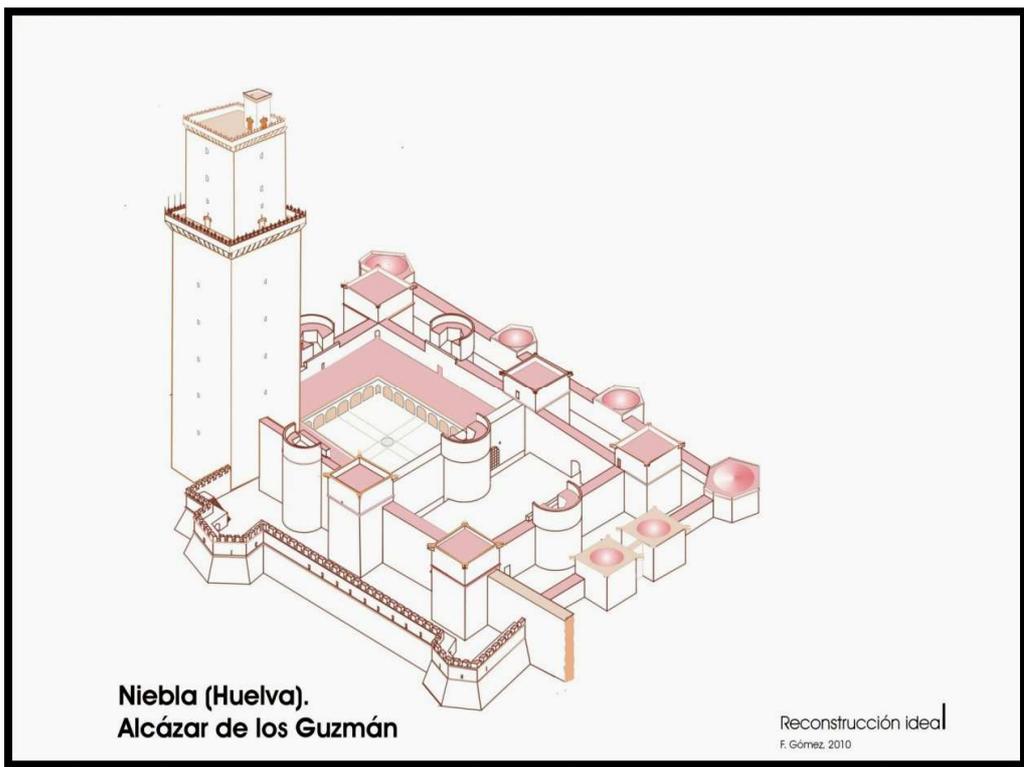
poca monta, incluso en sótanos y espacios soterrados, y finalmente a partir de restauraciones realizadas en la segunda mitad del pasado siglo XX (Infante, 2012), en parte inadecuadas y anacrónicas, que dan una imagen pobre y desarticulada de lo que fue en origen (Fig. 3).

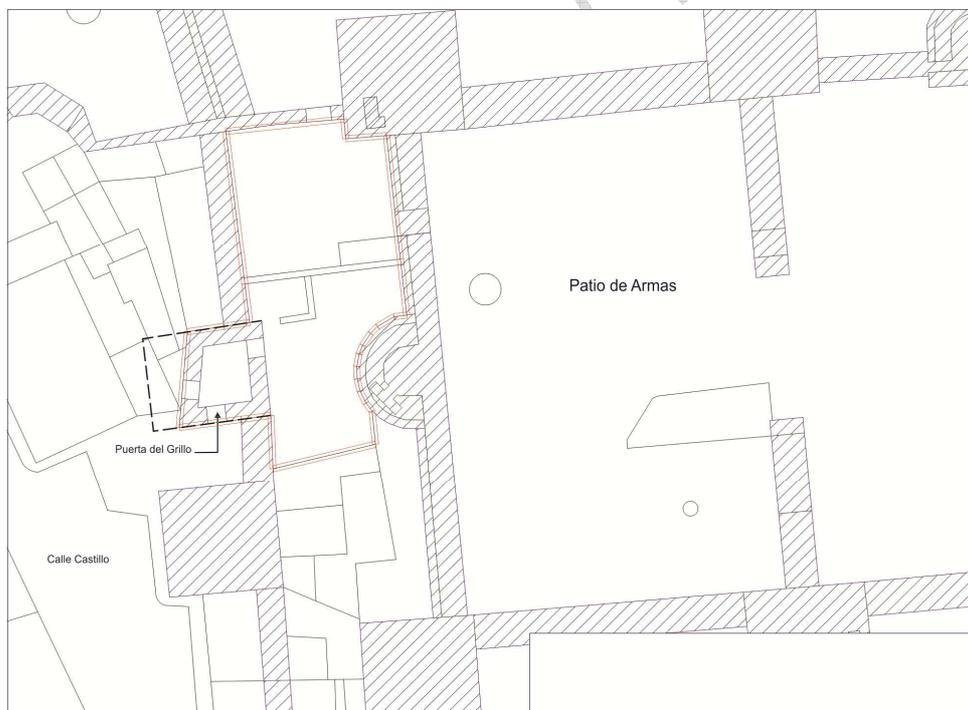
Fig. 4: Entorno de la Puerta del Grillo en el alcázar de los Guzmán.

En su lado noroeste se localiza la entrada principal del alcázar, la denominada Puerta del Grillo (Fig. 4), situada entre dos torres cuadradas de flanqueo, con entrada en recodo simple a izquierdas a través de la torre norte. A esta zona de la Puerta del Grillo se tiene acceso desde el exterior del recinto murado a través de la Puerta o Portillo del Agujero, un vano practicado en la muralla almohade de tapia en los siglos XVII-XVIII, cuando el alcázar había perdido ya su función militar y palacial, *...para que los presos no muestren sus vergüenzas al pasar por las puertas de la ciudad* (AMN).

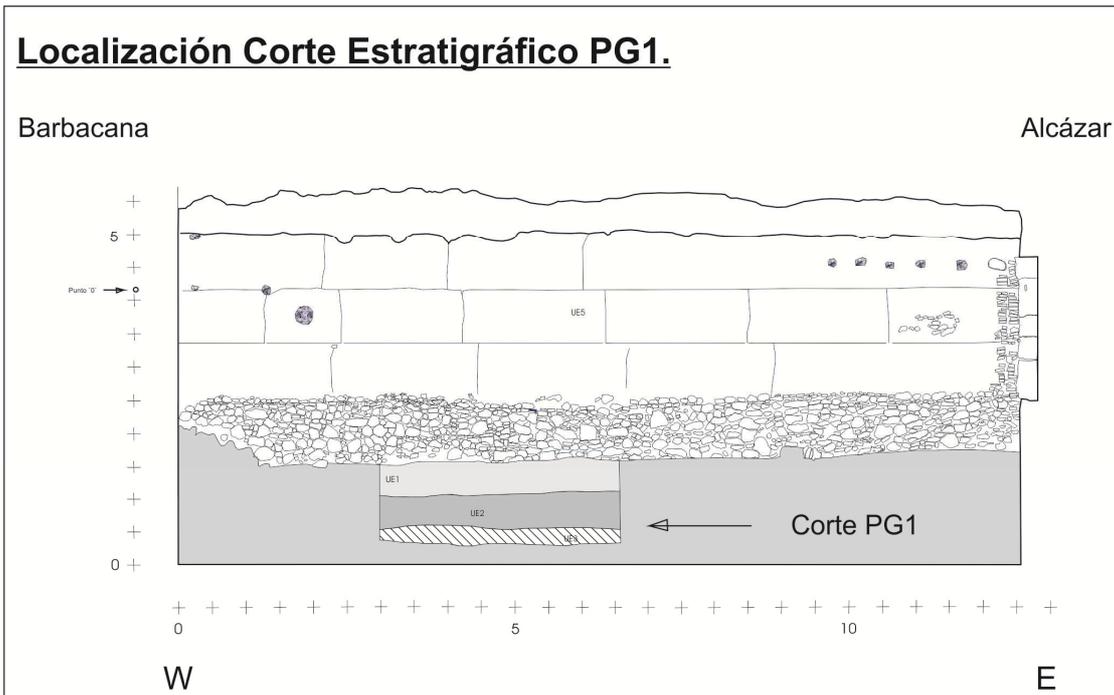
Fig. 5: Corte Estratigráfico PG1. Puerta del Grillo, Alcázar de los Guzmán, Niebla.

Este corte estratigráfico se localizó en la zona central del muro transversal en su lado sur, donde se conservaba una rasante a menor altura que en la zona norte, muy colmatada por sedimentos y basuras actuales (Figs. 5-7). En planta, con una superficie de 3'50x1'00 metros, pudo detectarse la continuidad de la obra de mampuestos irregulares que formaban la parte inferior, sobre la cual continuaba en alzado su superestructura formada por cuatro hiladas de tapia regularizadas. La parte más baja realizada con mampuestos alcanzaba hasta dos metros por debajo de la rasante, sin definición entre cimiento y muro propiamente dicho. A partir de su excavación manual,

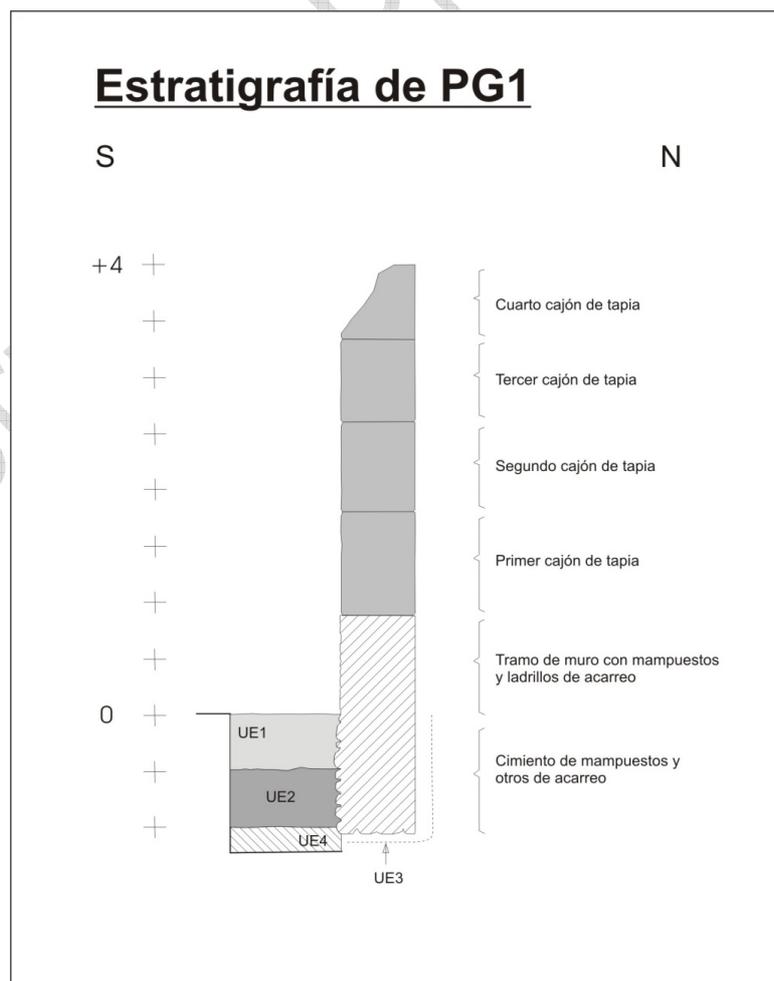
Fig. 6: Análisis estratigráfico del Corte y Muro PG1.

se definieron cinco unidades estratigráficas:

3.4. *Unidad estratigráfica negativa interfacial UE4.* Zanja excavada desde superficie que corta las UUEE 1-3, para la cimentación del Muro PG1, la cual se macizará con hiladas de mampuesto, ladrillo y fragmentos de ladrillo, así como otros elementos de acarreo para cimentar el Muro. Su cronología es de 1949-50.

3.5. *Unidad estratigráfica constructiva UE5.* Muro que separa el interior de la barbacana y el muro exterior del alcázar, para formar dos espacios y diferenciar un

sector al norte y otro al sur. Está formado por zanja de cimentación rellena de mampuesto y otros elementos de acarreo de módulo irregular, al que se superpone un tramo más regular construido con plomada y formado por material semejante a la cimentación propiamente dicha, al cual se superponen como cierre vertical cuatro hiladas de cajas de tapia. Este muro, con ejemplos similares conocidos en la ciudad, corresponde tanto por técnica como apariencia a la construcción típica de Niebla de la primera mitad del siglo XX. Son muros de gran calidad pero de escaso coste al utilizar material geológico local y antrópico heterogéneo de acarreo obtenido en las ruinas de edificios antiguos: sillar, sillarejo, mampuesto, piedra o cantos rodados, ladrillo completo y fragmentado, cualquier elemento sólido que sirva el propósito de sustentar formando cara, y tierra del sustrato de *Terra Rossa*, que se culmina con hiladas de cajones de tapia realizada con material local apisonado que no necesita cal al estar ésta presente en la calcarenita que lo integra y solo necesita su regado. Conocemos la fecha aproximada de su construcción y el nombre de los albañiles que lo construyeron para formar muro medianero de la humilde vivienda de uno de ellos. La planimetría de esa vivienda ha podido reconstruirse en la figura 8.

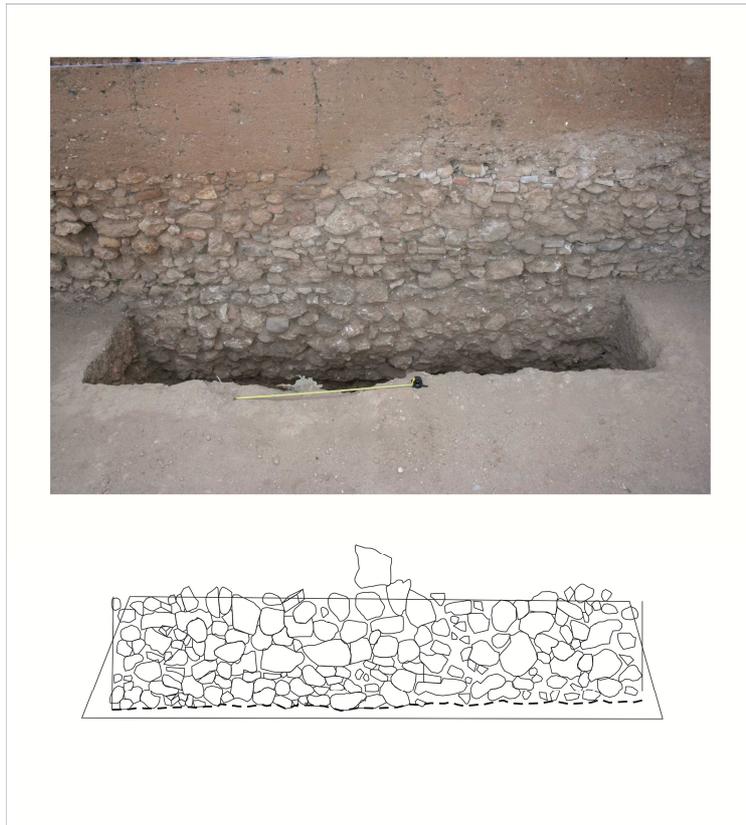
Fig. 7: Corte PG1. Parte entre cimientos y muro de la UE 5.

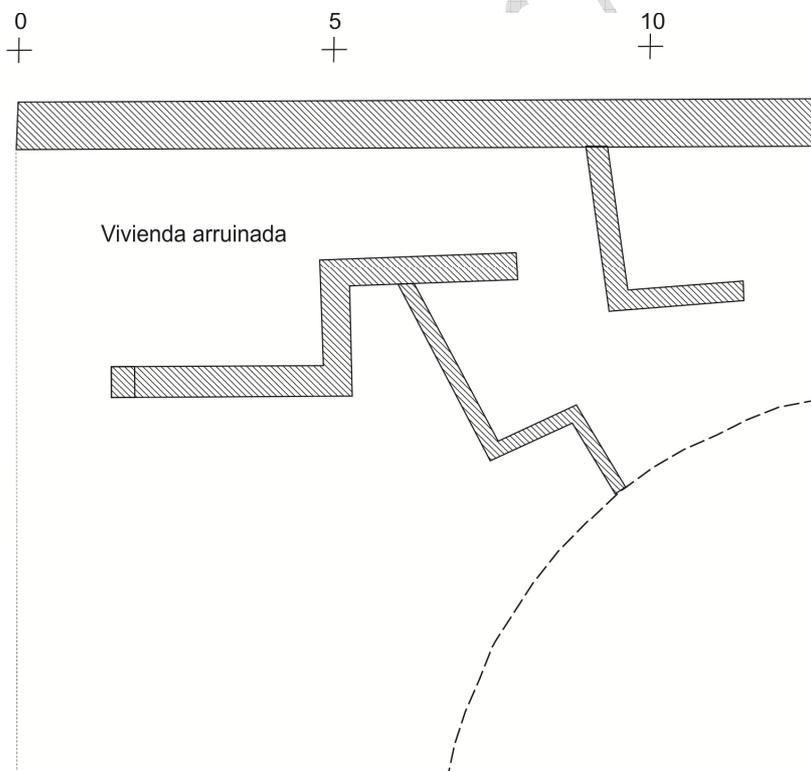
Fig. 8: Planimetría de la vivienda a la que pertenecía el Muro PG1.

Llevado a su término, tal como se ha mencionado más arriba, tanto su localización espacial como su estratigrafía arqueológica muestran que se trataba de un muro ajeno a la construcción no sólo inicial del alcázar al adosarse ambos extremos tanto al muro exterior del recinto principal como al interior de la barbacana, así como se deduce del estudio de los materiales arqueológicos obtenidos en las UUEE 1 y 2. De la misma forma, como ya se ha mencionado, información oral de vecinos de la zona confirmaron fue construido para vivienda de los hermanos García Gálvez, albañiles locales que habitaron la correspondiente vivienda más de tres décadas (Fig. 8).

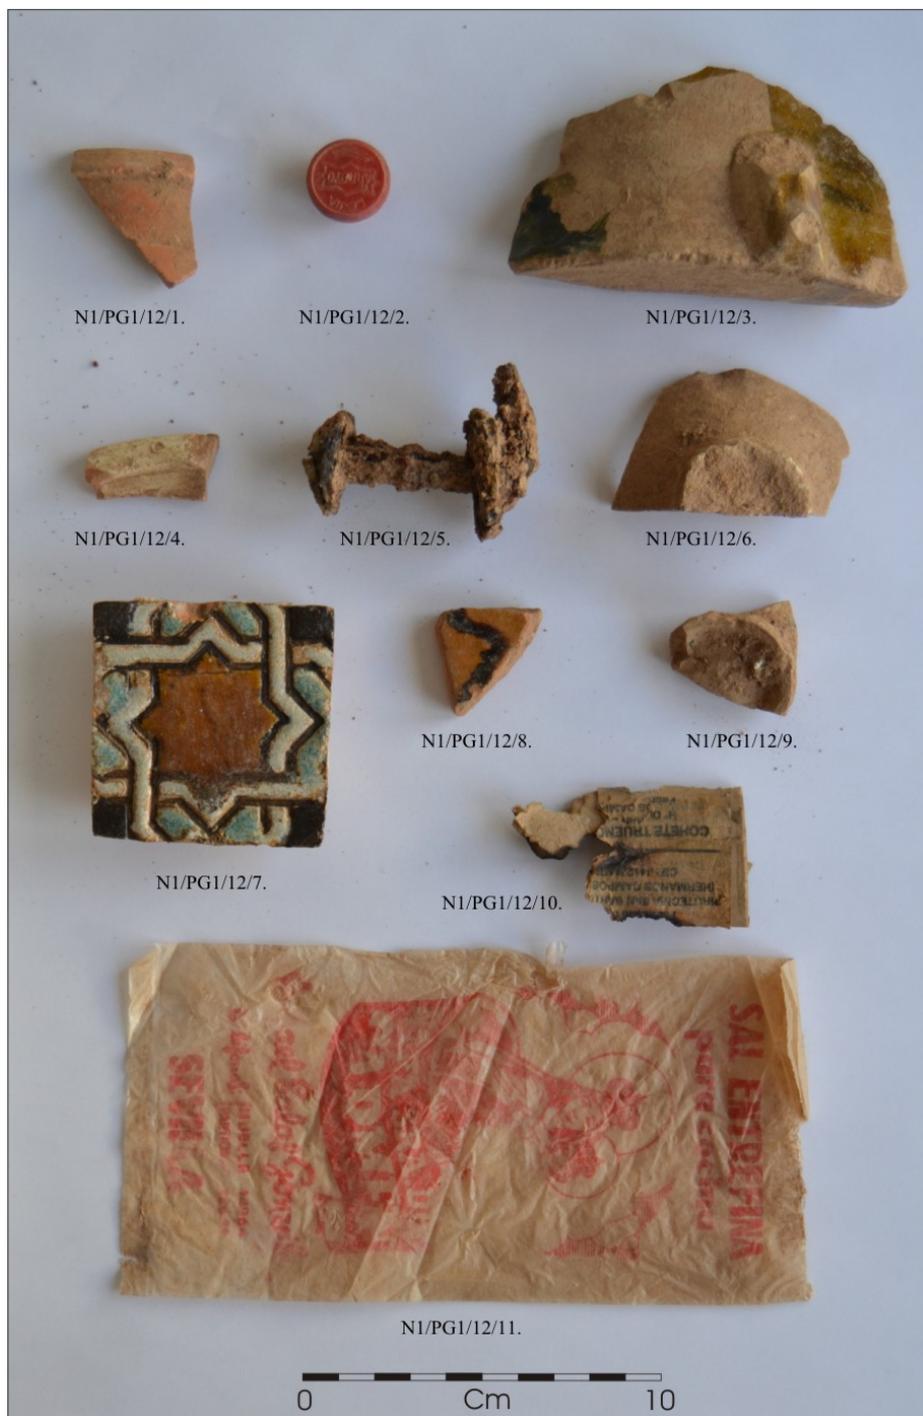
Lám. I: Selección materiales procedentes de UE1.

3.1. *Unidad estratigráfica sedimentaria UE1*. Se trata de sedimento heterogéneo que puede encuadrarse en el término basura, o basurero en general, que fue compactado como piso o superficie actual en las últimas restauraciones del alcázar. Consta de nódulos de calcarenita que varían entre el tamaño mampuesto al de arena, fragmentos de ladrillo de diferente módulo, y otros elementos cerámicos como tejas y fragmentos de vasos, tanto de tipo grosero como alguno de cierta calidad a juzgar por el tratamiento que conservan, plásticos, gomas muy degradadas y otros. Por ello, su colorido es diverso, destacando el color amarillento de la calcarenita cuando se observan bolsadas de esa roca, o negruzco cuando predomina material orgánico en descomposición.

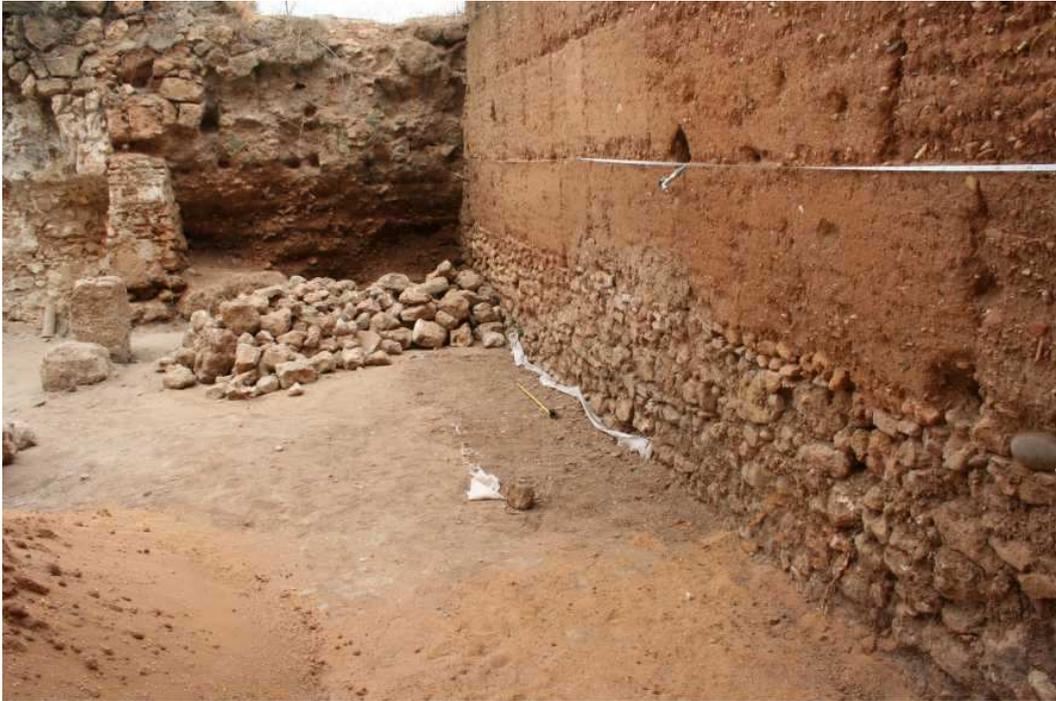
Lám. II: Tapado con geotestil y estéril del corte PG1.
