# **RESULTADOS DE LA IAP EXCAVACIÓN ARQUEOLÓGICA MEDIANTE SONDEO RELATIVO AL PROYECTO DE VIVIENDA UNIFAMILIAR EN LA CALLE MESONCILLO Nº 6 DE MARBELLA (MÁLAGA).**

**RESUMEN:** En el presente trabajo se recogen los resultados de la excavación arqueológica mediante sondeo relativo al proyecto de vivienda unifamiliar en la calle Mesoncillo nº 6 de Marbella (Málaga).

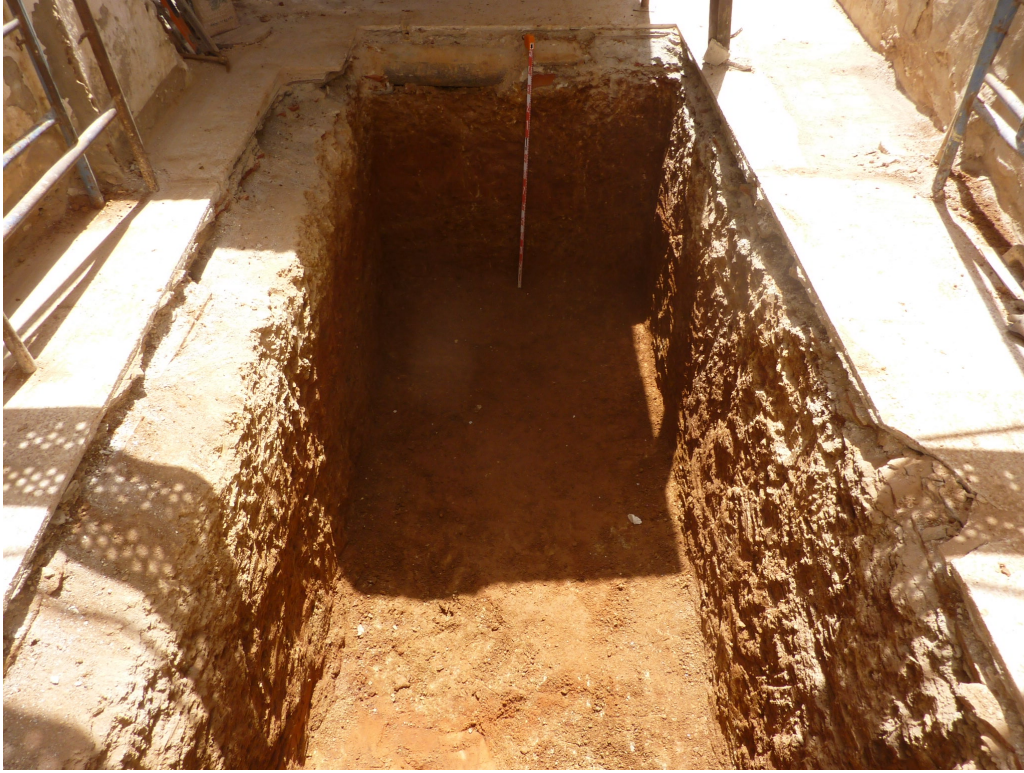
Figura 2. Sondeo una vez finalizado

La cota máxima alcanzada en el sondeo ha sido de 160 cm de profundidad, no documentándose estratigrafías ni restos arqueológicos de ningún tipo. A dicha cota y a cotas superiores, aflora en toda la extensión del corte estratigráfico practicado un estrato compuesto por arcillas arenosas de consistencia compacta y coloración pardo-anaranjado, muy homogéneo y con inclusiones frecuentes de cuarzos de tamaño medio y pequeño. Presentaba carbonatos, lo que denota su origen natural (no antrópico) y en ocasionalmente se intercalaba con paquetes de arenas medias de coloración rojiza de consistencia suelta y coloración rojiza. Este nivel, que se consideró estéril arqueológicamente, presentaba gran potencia, entre los 30 cm de cota relativa hasta los 160 cm, en que se dio por finalizado el sondeo.

El sondeo ejecutado se consideró negativo en cuanto a indicios de evidencia arqueológica. La secuencia estratigráfica observada durante los trabajos de campo en el emplazamiento del solar objeto de estudio es la siguiente:
