# **ACTIVIDAD ARQUEOLÓGICA PREVENTIVA EN LA CALLE QUINTANA N° 29 DE SEVILLA**

## **Resumen**

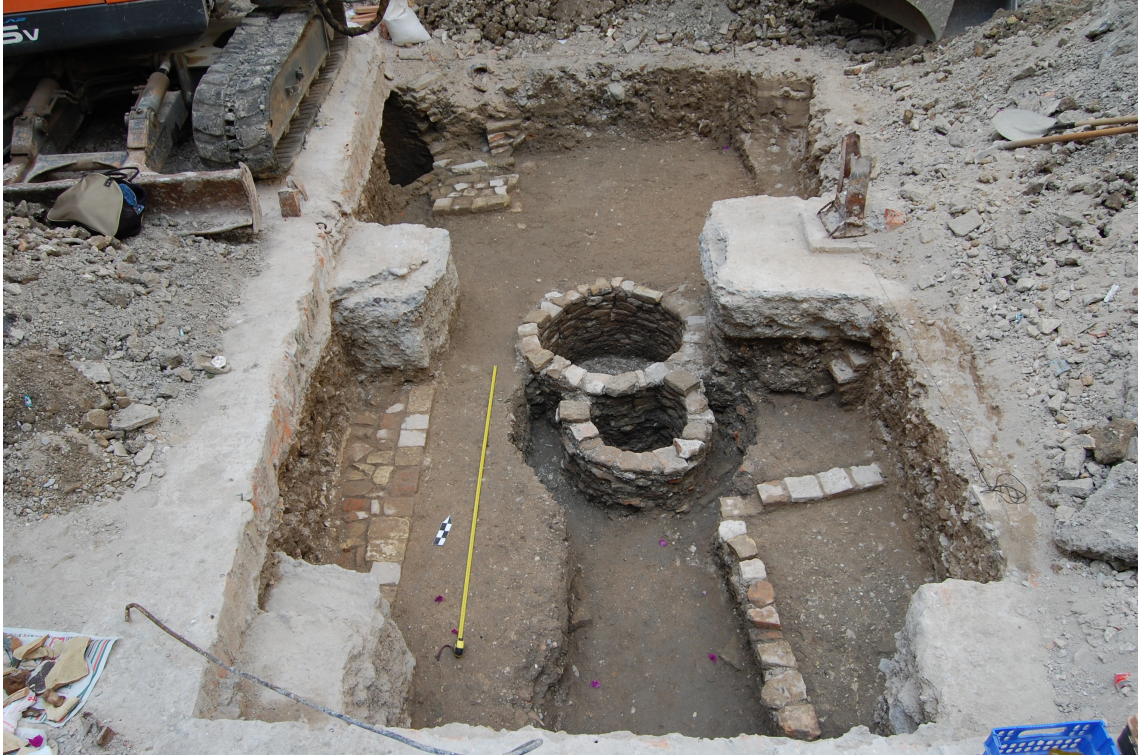
Figura 5

Fig. 5: Planta general estructuras siglo XVIII.

Hasta la cota base de replanteo, se ha documentado una nueva fase doméstica a partir de la existencia de algunos restos de estructuras (un tramo de muro y un pozo albañal de planta cuadrangular). (**Fig. 5**)

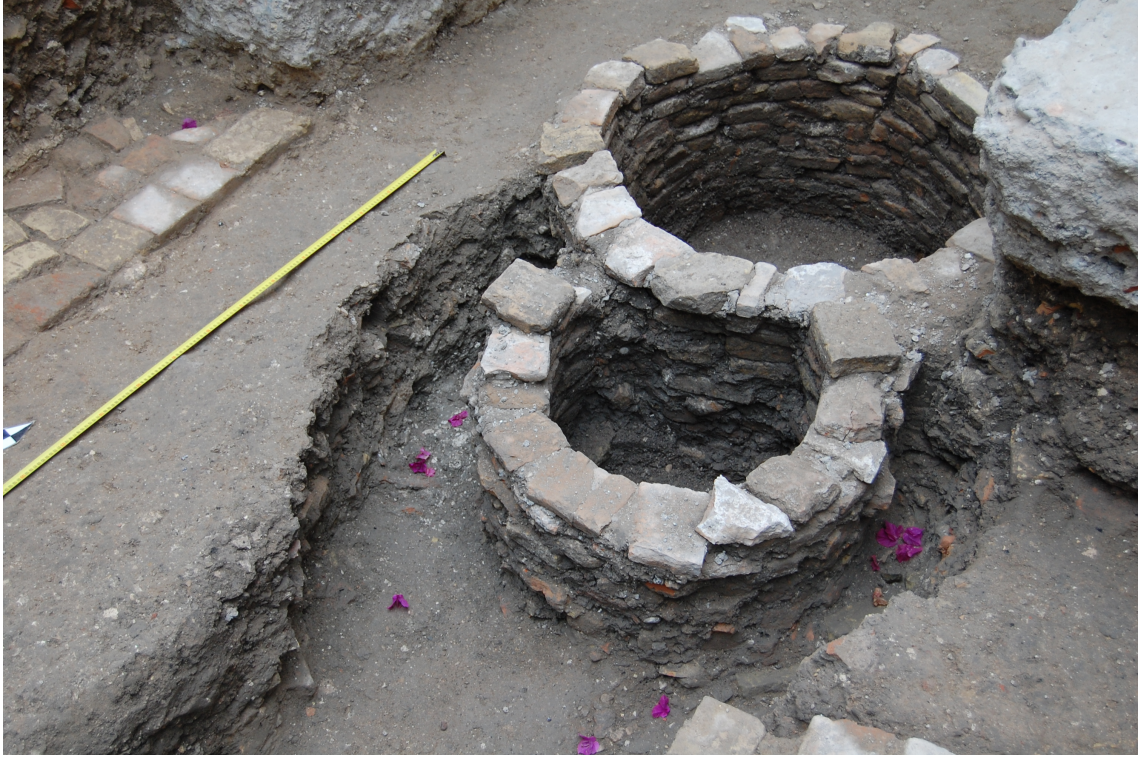
Lámina III

Lám. III: Detalle de sendos pozos ciegos UUEE 22 y 29.

Estructura que se corresponde con un pozo ciego de planta circular, con un diámetro interior de 0,95 y exterior de 1,25 m. Está realizado a base de ladrillos macizos fragmentados.
