CONTROL ARQUEOLÓGICO DE LOS MOVIMIENTOS DE TIERRAS Y ANÁLISIS ARQUEOLÓGICO DE ESTRUCTURAS EMERGENTES EN OBRAS DE RESTAURACIÓN Y REHABILITACIÓN EN IGLESIA PARROQUIAL DE NTRA. SRA. DE LA ASUNCIÓN DE LORA DEL RÍO (SEVILLA)

Elena Méndez Izquierdo
Florentino Pozo Blázquez
Rosa María Gil Gutiérrez

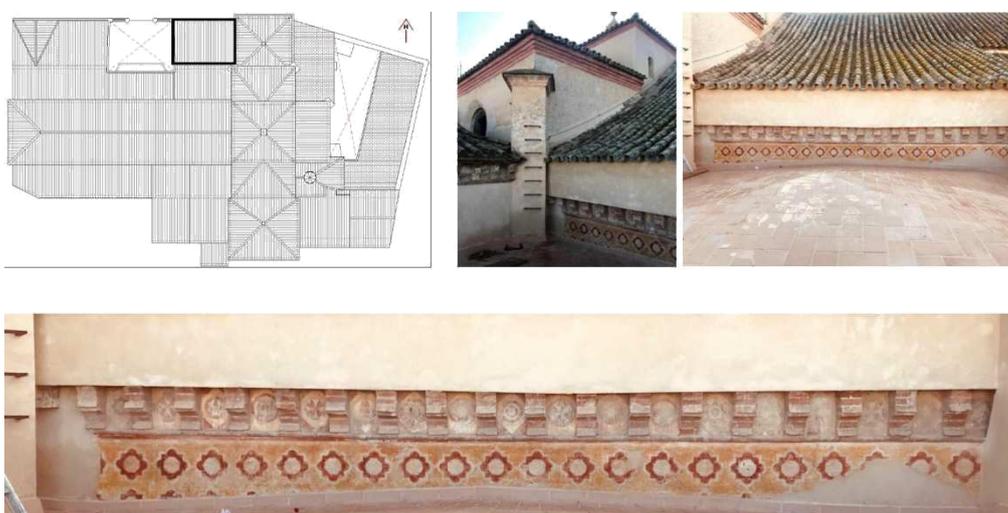
FIGURA 2. Actuaciones sobre la cubierta de la Capilla del Sagrario.

La intervención de sobre el faldón de tejas de la capilla del Sagrario permitió evidenciar una subida de las cubiertas de unos 90 cm sobre el alero de tejas original de principios del XVI. Dicha subida se realiza al adosarse la capilla del Sagrario a la fachada exterior de la nave del Evangelio, lo cual conlleva el ocultamiento no sólo del alero primitivo de dicha fachada, sino de las pinturas murales con esgrafiados datadas a fines del siglo XVII. El buen estado de conservación de éstas y de la línea de modillones que sostenían el alero primitivo, lleva a la dirección de obras a no reponer el faldón de tejas de la capilla y arbitrar una solución de cubierta transitable que permitiera dejar visible los restos descubiertos.

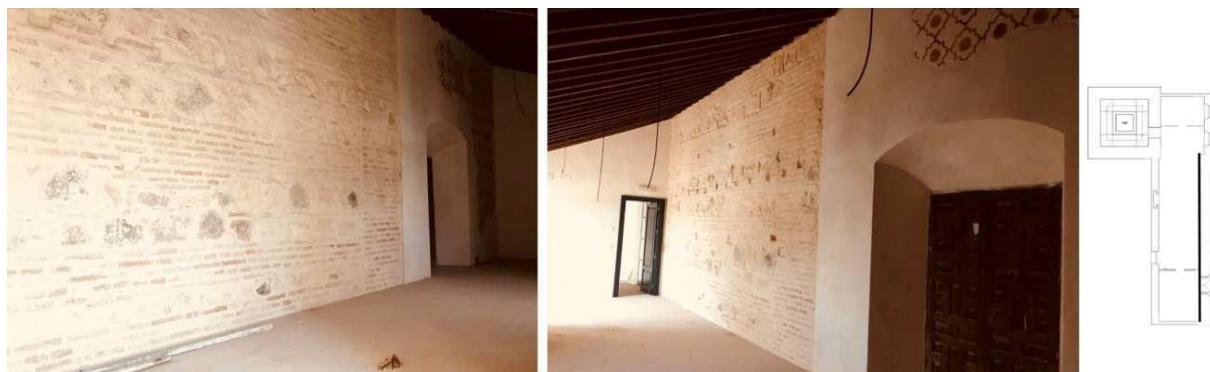
FIGURA 3. Paramento oriental en planta alta de las Dependencias Parroquiales tras la restauración de su fábrica

En planta alta observamos tres fábricas claramente diferenciadas. El tramo septentrional es un adosamiento a la torre primitiva de la iglesia, construido al conformarse las dependencias parroquiales a fines del siglo XVIII. Es una fábrica de ladrillos de 14 x 29,5 x 3,5 cm, alternando la soga y tizón por hiladas. En él se sitúa una ventana rematada con arco rebajado, que posteriormente, a fines del siglo XIX, es cegada. El tramo central es un adosamiento a la nave del Evangelio de la iglesia, conformando parte de la primitiva torre de la iglesia. En él se emplea una fábrica mixta de hiladas de mampostería ordinaria de alturas diversas, separadas por hiladas de ladrillo de 14,5 x 30 x 4,5 cm, dispuestos a soga y tizón por hiladas alternas. El tramo meridional emplea únicamente ladrillos de 14,5 x 30 x 4,5 cm, dispuestos a soga y tizón por hiladas alternas. En este tramo se abre un balcón-puerta a fines del siglo XVIII, al construirse las dependencias parroquiales, y orientado a la nave del Evangelio. En este tramo meridional, destruidos parcialmente por dicho balcón, se conservan restos de enlucidos con pinturas y esgrafiados, datados a fines del siglo XVII, que formarían parte de la decoración general de fachadas de la iglesia.

En planta baja se definen las mismas tres fábricas descritas en planta alta. El tramo septentrional es un adosamiento a la torre primitiva de la iglesia, construido al conformarse las dependencias parroquiales a fines del siglo XVIII. Es una fábrica de ladrillos de 14 x 29,5 x 3,5 cm, alternando la soga y tizón por hiladas. En él se sitúa una ventana rematada con arco rebajado, que posteriormente, a fines del siglo XIX, es convertida en puerta. El tramo central es un adosamiento a la nave del Evangelio de la iglesia, conformando parte de la primitiva capilla del Bautismo. En él se emplea una fábrica mixta de hiladas de mampostería ordinaria de alturas diversas, separadas por hiladas de ladrillo de 14,5 x 30 x 4,5 cm, dispuestos a soga y tizón por hiladas alternas. En este tramo, se abre a fines del siglo XVIII una puerta, horadando la fábrica original. El tramo meridional emplea únicamente ladrillos de 14,5 x 30 x 4,5 cm, dispuestos a soga y tizón por hiladas alternas. En este tramo se abre una puerta a fines

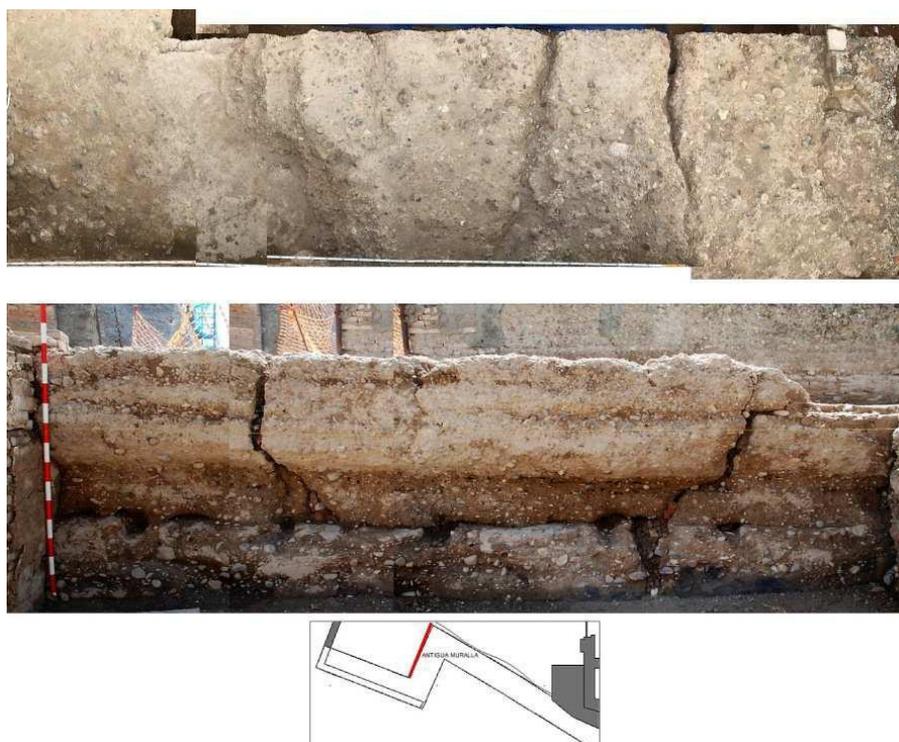
FIGURA 4. Planta y alzado del tramo 2 de la muralla.

Se definen tres tramos. El tramo 1 se desarrolla desde el contrafuerte adosado a los pies de la iglesia en dirección noroeste hasta alcanzar los 13 metros de longitud. El tramo 2 une con el anterior en ángulo de 90°, desarrollándose hacia el suroeste a lo largo de 5,47 m. En el extremo sur de éste se une con el tramo 3 también en ángulo de 90°, desarrollándose el mismo hacia el oeste a lo largo de 7,90 m.

Del alzado de la muralla se ha podido descubrir 2 m de altura, desde la base de excavación general del patio hasta la coronación de l paseo de guardia. En su base se evidencia parte de una hilada de tapial, sobre la que se superponen otras dos de 0,85 m de altura.

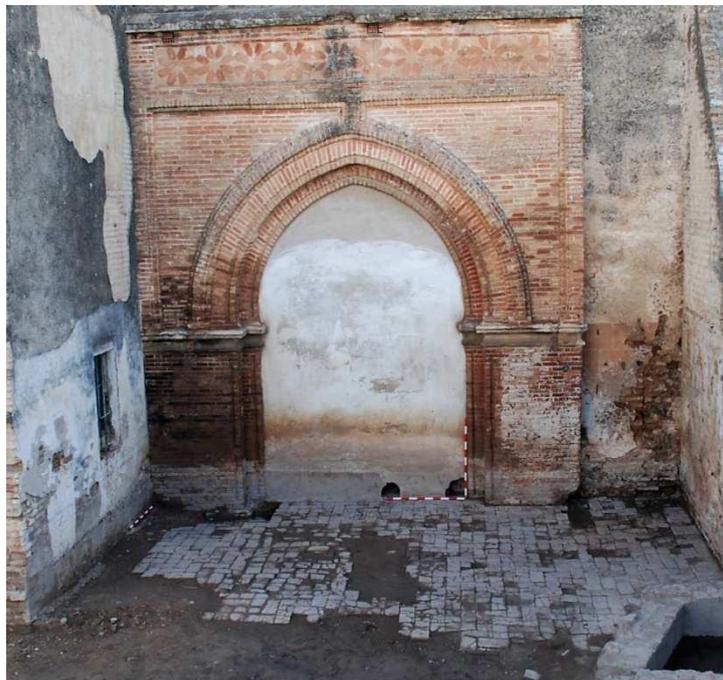
FIGURA 5. Pavimento UE 3 asociado a la portada Oeste de la iglesia.

A la cota + 37,77 m se localiza un pavimento (UE 3), asociado a la portada de la iglesia y al contrafuerte situado al sur. Se trata de una solería de ladrillos de 28 x 13,5 cm dispuestos a la palma con cenefa junto al contrafuerte y ángulo sureste del corte. Se encuentra en un estado

de conservación precario, con abundantes losas fragmentadas y reparaciones poco cuidadas, cortada por la cimentación del muro que cierra por el norte el sondeo (UE 4), datado éste a fines del siglo XVII.

La asociación de esta solería al contrafuerte de los pies de la iglesia y algún fragmento cerámico localizado en los rellenos de base, datan el pavimento a fines del siglo XVII, y supone una subida de cotas respecto al primitivo asociado a la portada de principios del siglo XVI.

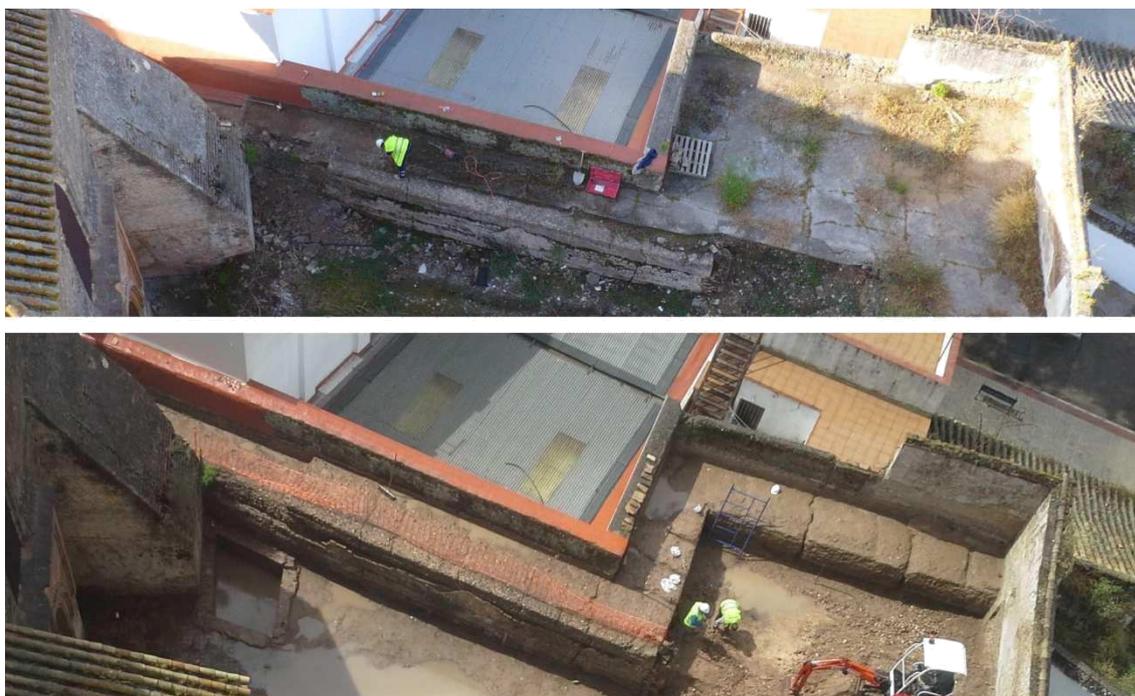
FIGURA 6. Vistas aéreas de la muralla durante el proceso de excavación.

La demolición de la losa de hormigón y el relleno de base en toda la banda sur del patio permitió definir la planta general de la muralla de principios del siglo XIV (UE 7) y un muro adosado a uno de los tramos de la misma (UE10), datado a fines del siglo XIX.

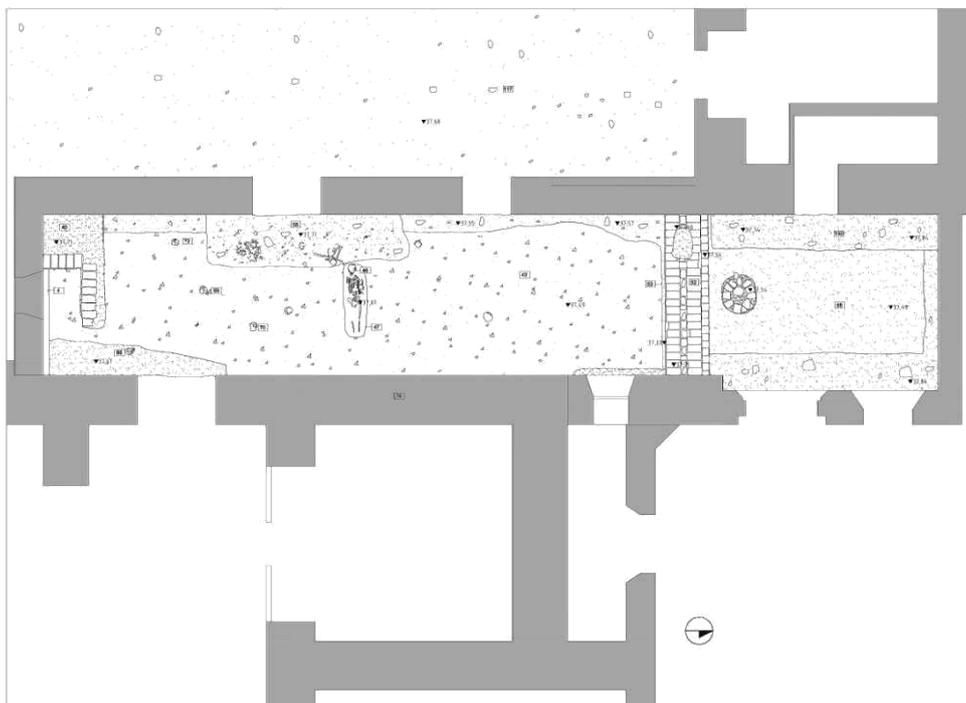
LÁMINA 4. Planta general de excavación en Dependencias Parroquiales.

En el tercio norte del área excavada se documentan las cimentaciones de la torre (UE 150), realizadas con un encofrado de argamasa y fragmentos de ladrillo sobre zanja de cimentación excavada en el terreno. Su construcción data de 1890. A ella se le adosa el muro que amplía por el norte las dependencias parroquiales, así como el nuevo cerramiento situado al este, a 3,30 m en paralelo a la torre. En esta reforma se demuele el muro UE 52, consiguiendo una ampliación del ámbito parroquial de 17,90 m².

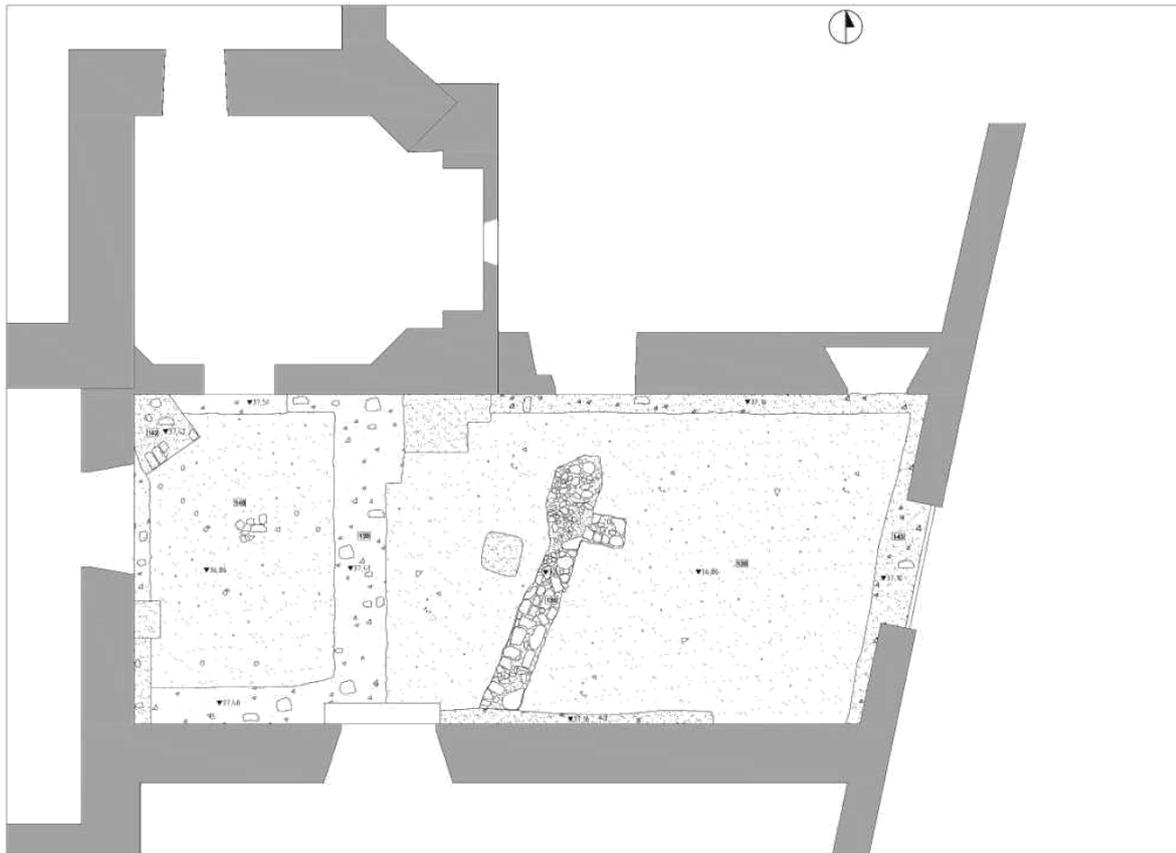
LÁMINA 6. Planta general de excavación en Sacristía .

Los restos constructivos más antiguos corresponden al contrafuerte de la iglesia de principios del siglo XVI, situado en la esquina sureste del testero de la Nave de la Epístola (UE 142). Queda anulado a la altura de la cimentación al construirse la primitiva Sacristía ya en pleno siglo XVI. Se conserva a la rasante + 37,41 m, documentándose en 0,45 m de alzado. Tiene 1,15 m de anchura y 1,20 m de longitud máxima documentada. Se construye con sillares de arenisca en las esquinas e interior con encofrado de ladrillos y mortero de cal de gran consistencia.

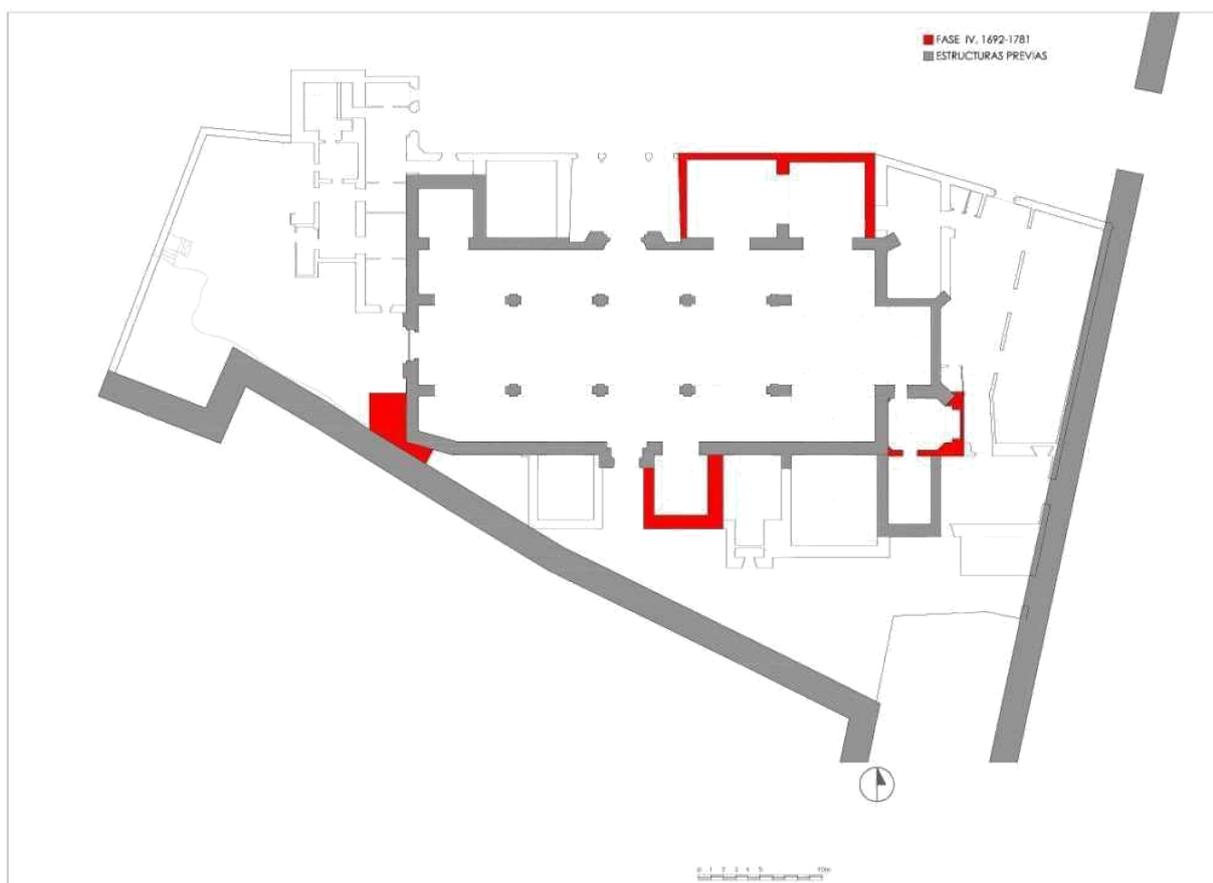
LÁMINA 9. Hipótesis de planta general de la iglesia a entre 1692 y 1781.

Este proceso de ampliación de la iglesia, con adosa miento de capillas laterales se continúa hasta bien entrado el siglo XX. Así, en 1781 se construye junto a la puerta del Sol, adosada a la nave de la Epístola la capilla y altar de San José (hoy capilla de la Virgen de Fátima), a expensas de doña Ana, don Juande Quintanilla y el hijo de ambos, don Antonio Enrique Montalvo de Quintanilla, quienes construyen su cripta familiar, tal y como nos lo documenta la lápida a la entrada de ésta.

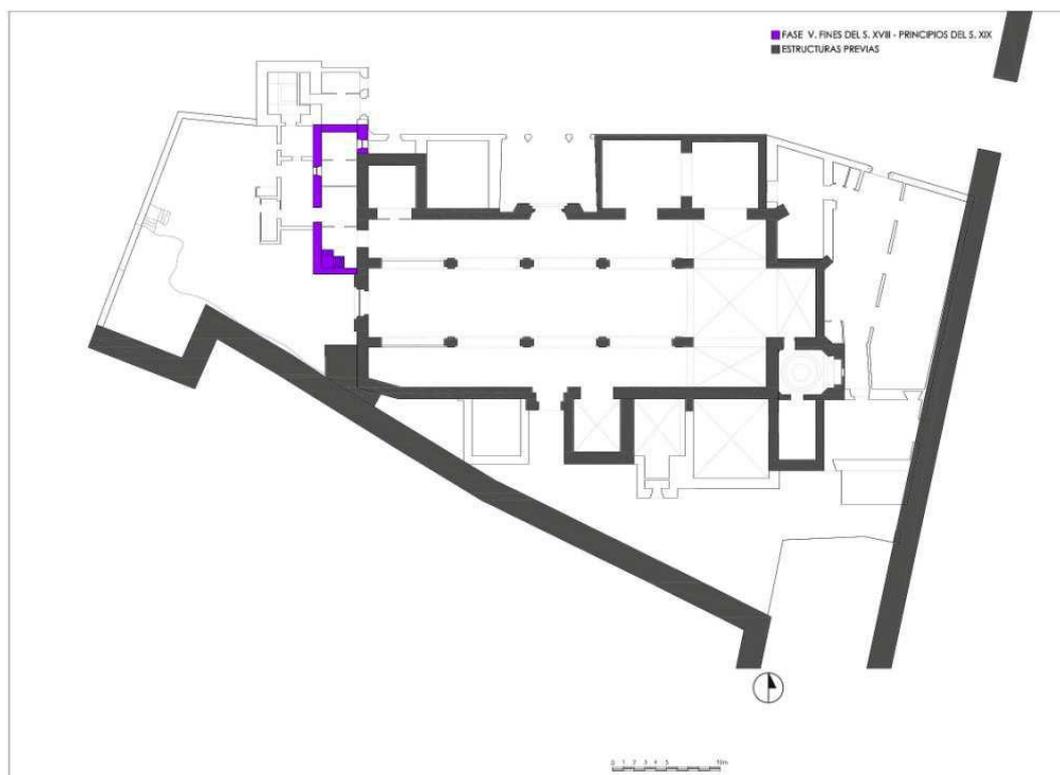
LÁMINA 10. Hipótesis de planta general de la iglesia a fines del siglo XVIII-principios del XIX.

También a fines del XVIII o principios del siglo XIX hemos de situar el adosamiento de una construcción a los pies de la iglesia, junto a la torre y cuyo uso debe asociarse a vivienda del párroco, conformándose como una vivienda en dos plantas con fachada al cementerio parroquial.

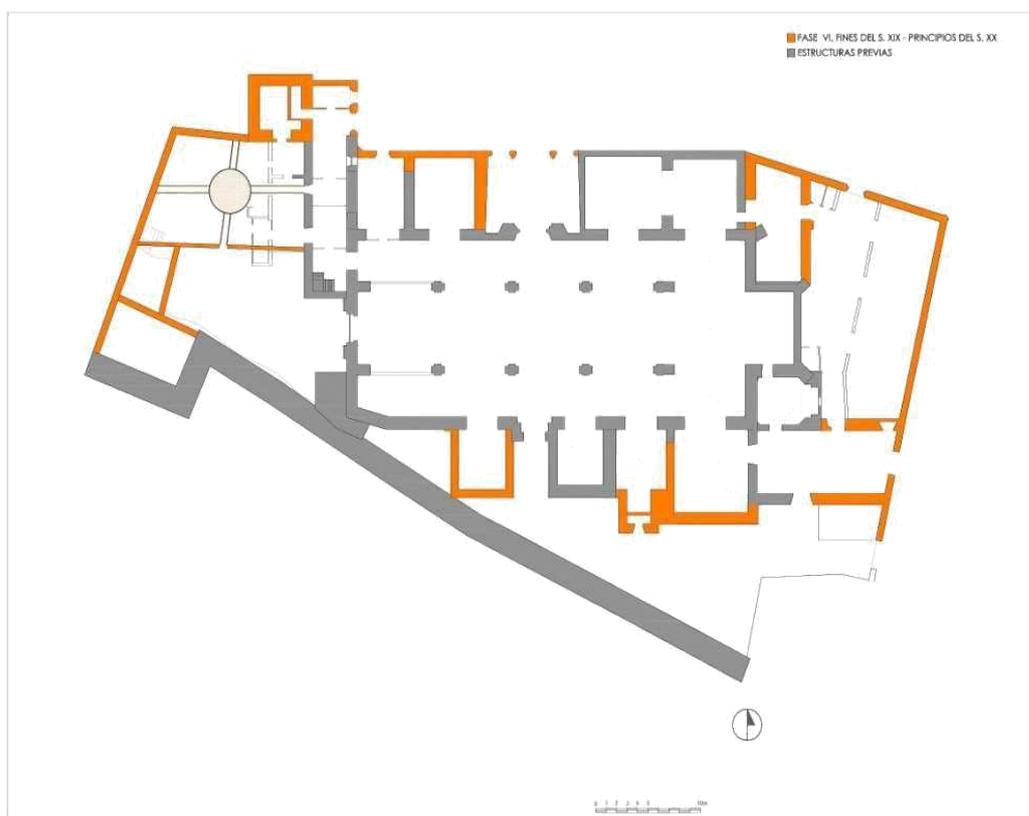
LÁMINA 11. Hipótesis de planta general de la iglesia a fines del siglo XIX-principios del XX.

Junto a la nave del Evangelio también se van a construir por estas fechas nuevas capillas, como es el caso de la sala de Dios, adosada a la capilla del Sagrario y al ábside. En ésta destaca la doble bóveda de arista, utilizándose en la actualidad como almacén con acceso desde el patio noreste y desde la capilla del Sagrario.

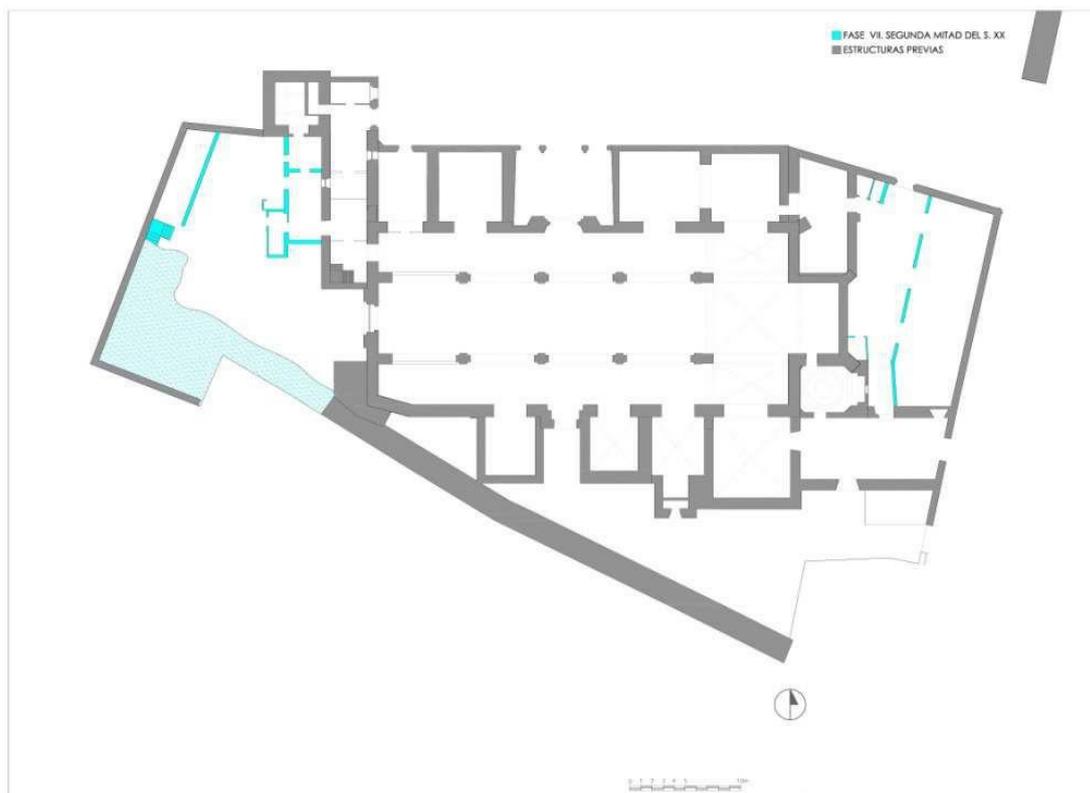
LÁMINA 12. Hipótesis de planta general de la iglesia en la segunda mitad del siglo XX.

Los últimos elementos construidos se sitúan ya en pleno siglo XX ocupando espacios de los distintos patios, alterando con escaso “miramiento” el valor patrimonial del conjunto eclesiástico. Se trata de trasteros y baños o dependencias parroquiales en los patios sur y este, y nuevos baños y vivienda en el patio oeste. En este último caso, las actuaciones de
