RESULTADOS DE LA ACTIVIDAD ARQUEOLÓGICA DE CARÁCTER PUNTUAL CORRESPONDIENTE AL PROYECTO DE CONSOLIDACIÓN DEL RECINTO AMURALLADO DE ATEGUA (SANTA CRUZ, CÓRDOBA).

La Actividad Arqueológica de Carácter Puntual llevada a cabo en el yacimiento de Ategua formó parte del Proyecto Arquitectónico de Consolidación del Recinto Amurallado y su propósito fue el de cubrir las necesidades de carácter metodológico, científico y de protección de este importante yacimiento arqueológico.

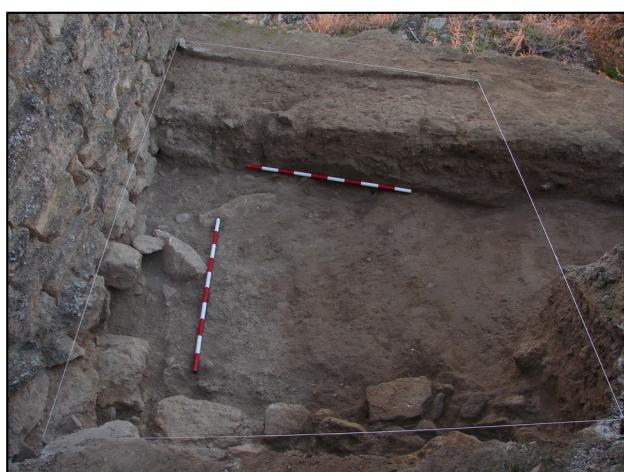
Sondeo 1

En este sondeo se excavaron los niveles de abandono del lienzo norte de la muralla y de una torre cuadrada localizada en el límite norte del sondeo sin llegar a estratigrafía más antigua, dada la escasa profundidad alcanzada en la excavación.

estar más asociadas al abandono y deterioro progresivo, al igual que en el caso de la muralla, cuyo derrumbe está atestiguado en los **Sondeos 1, 3, 4 y 5** y pone de manifiesto que su arrasamiento fue también fruto del abandono. Quizá correspondan también a este momento los vertidos de material y posibles restos de derrumbe localizados en el **Sondeo 6**, inmediatamente al norte de la muralla.

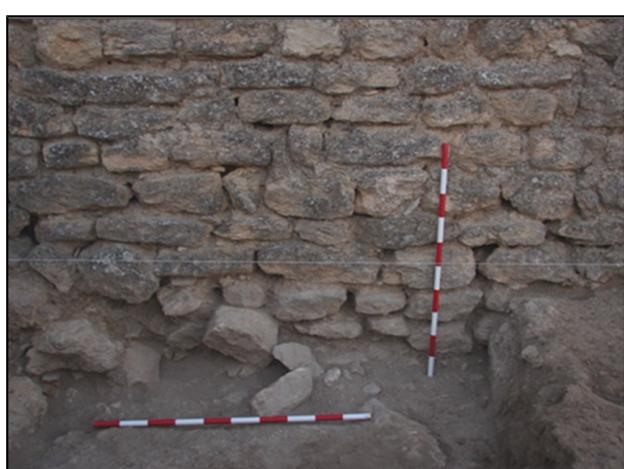
Fig. 2. Vista general del Sondeo 1 desde el sur, con el derrumbe de mampuestos en primer término y detalle del lienzo de muralla.

En cuanto a sus características técnicas podemos decir que el tramo de muralla esta realizado con mampuestos muy regulares trabados con mortero de cal, mientras que la torre posee un

zócalo de sillería a soga y tizón con alzado de tapial. En otro orden de cosas, se documentó el derrumbe y arrasamiento de las estructuras, debiendo producirse en los últimos momentos de la Edad Media, si tenemos en cuenta que Ategua se abandona definitivamente en el siglo XIV. En esta fase podemos encuadrar el arrasamiento del alzado de tapial del torreón que ha sido constatado hasta la cota del actual terreno, hallándose al sur un nivel de derrumbe compuesto por mampuestos, fragmentos de mortero de cal y restos óseos animales que presenta un marcado buzamiento hacia el sur.

En el **Sondeo 1**, sobre un zócalo de sillares dispuestos a soga y tizón, se levanta un alzado de tapial cuyo frente sur constituía el límite de nuestro sondeo y que conserva parte de su revestimiento de mortero de cal. En el **Sondeo 5**, el perfil occidental estaba ocupado por una de las caras de otra de las torres, de la que en esta ocasión documentamos una pequeña parte de su zócalo, realizado igualmente en sillería alternando una soga con tres tizones. También, hemos incluido en esta fase dos estructuras que se entregan a la muralla por el norte en la zona central del **Sondeo 5** y cuya interpretación se nos escapa debido a la escasa superficie excavada, aunque parecen delimitar un pequeño espacio rectangular que podría relacionarse con algún sistema de evacuación de agua.

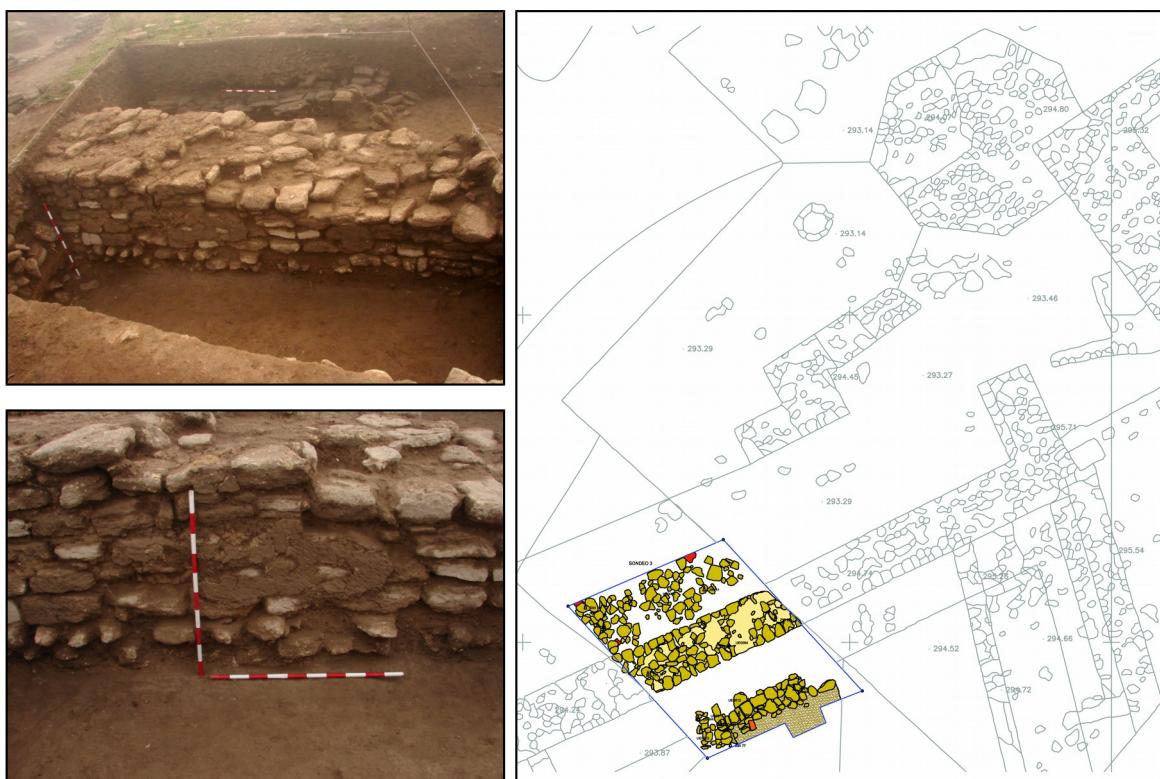
Fig. 3 Planta de los restos documentados en el Sondeo 3. Vista del Sondeo 3 una vez concluida la excavación y detalle del revestimiento del alzado norte de la muralla documentada en el mismo sondeo.

Nos permitió documentar un tramo de 5m. de longitud del zócalo de la muralla, construido con mampuestos de calcarenita de tamaño medio, regularizados con otros de menor dimensión y trabados con mortero de cal presentando hasta siete hiladas que conservan parte de su revestimiento. Esta estructura se apoya sobre dos hiladas de mampuestos dispuestos de forma irregular que hemos identificado como posible cimentación –a pesar de que la zanja no se aprecia a simple vista sobre el terreno- a partir de la localización de un nivel de suelo extramuros, consistente en un estrato arcilloso, claro y relativamente compacto en el que aparece escaso material asociado y fragmentos de mortero de cal

.Intramuros también se constató un espacio sin relación física con el tramo de muralla del que pudimos documentar parte de su pavimento de losas de calcarenita de forma y tamaño irregulares y el muro que lo delimitaría por el oeste del que se ha conservado una sola hilada de mampuesto.

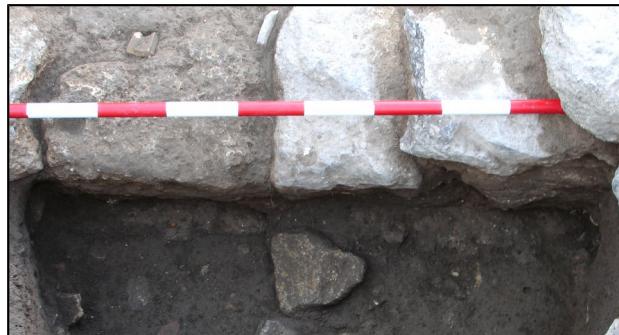
Fig. 4 Detalle de la cara sur de la muralla en el extremo occidental, donde se aprecia la pequeña zanja que discurre paralela

Se documentó un tramo murario y lo que parece su zanja de cimentación. Se trata de un tramo de muralla de la que se han constatado unos 4 m. de longitud en un estado de conservación muy desigual. En el extremo oriental, el lienzo presentaba hasta ocho hiladas de mampostería trabada con mortero de cal, y es en este punto donde aparece una

gran Interfaz vertical que interrumpe su trazado durante casi un metro y gracias a la cual hemos localizado una hoja de hoz de hierro trabada con el mismo mortero; en el extremo occidental del sondeo, el muro aparece más arrasado, presentando, hasta la cota excavada por nosotros, dos hiladas de mampostería que en principio no podemos definir como alzado o cimentación. Sin embargo, al sur de la muralla, y en un reducido espacio del ángulo SO del sondeo, aparece una pequeña Interfaz que discurre paralela a la estructura y que aparece rellena por un estrato de tonalidad muy clara que permanece sin excavar pero que

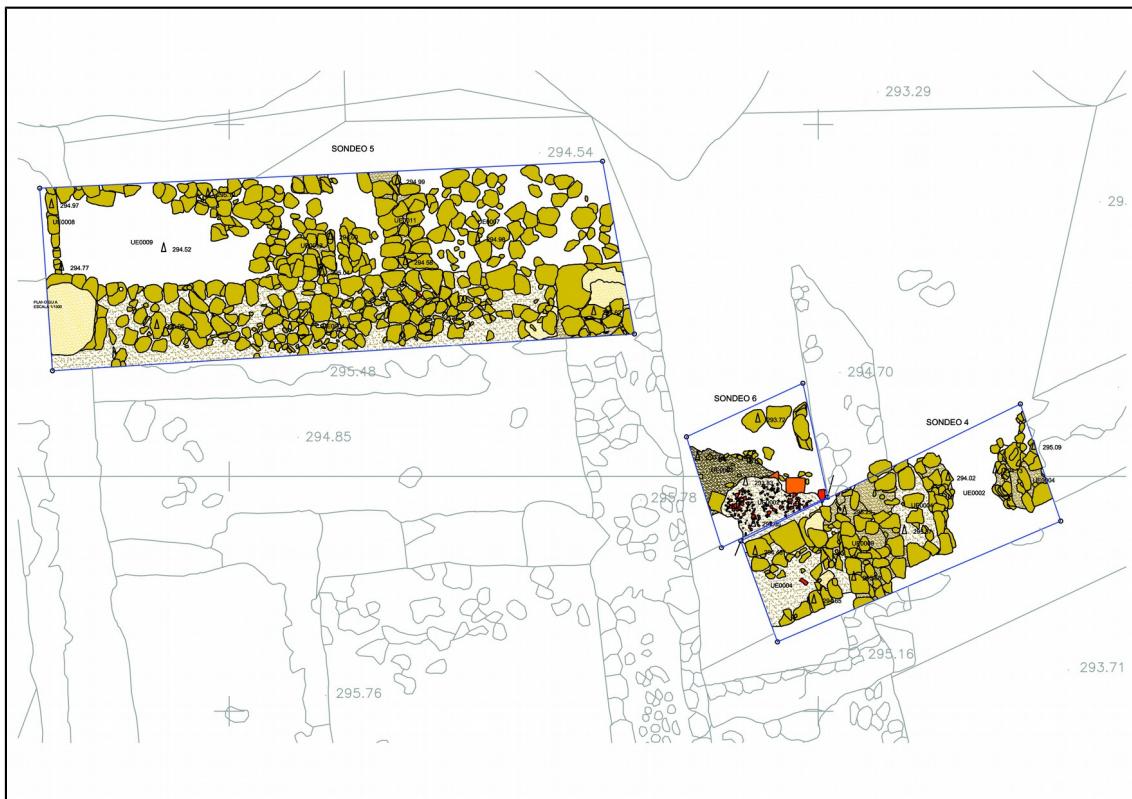
Fig. 5 Planta de los restos documentados en los sondeos 4, 5, y 6.

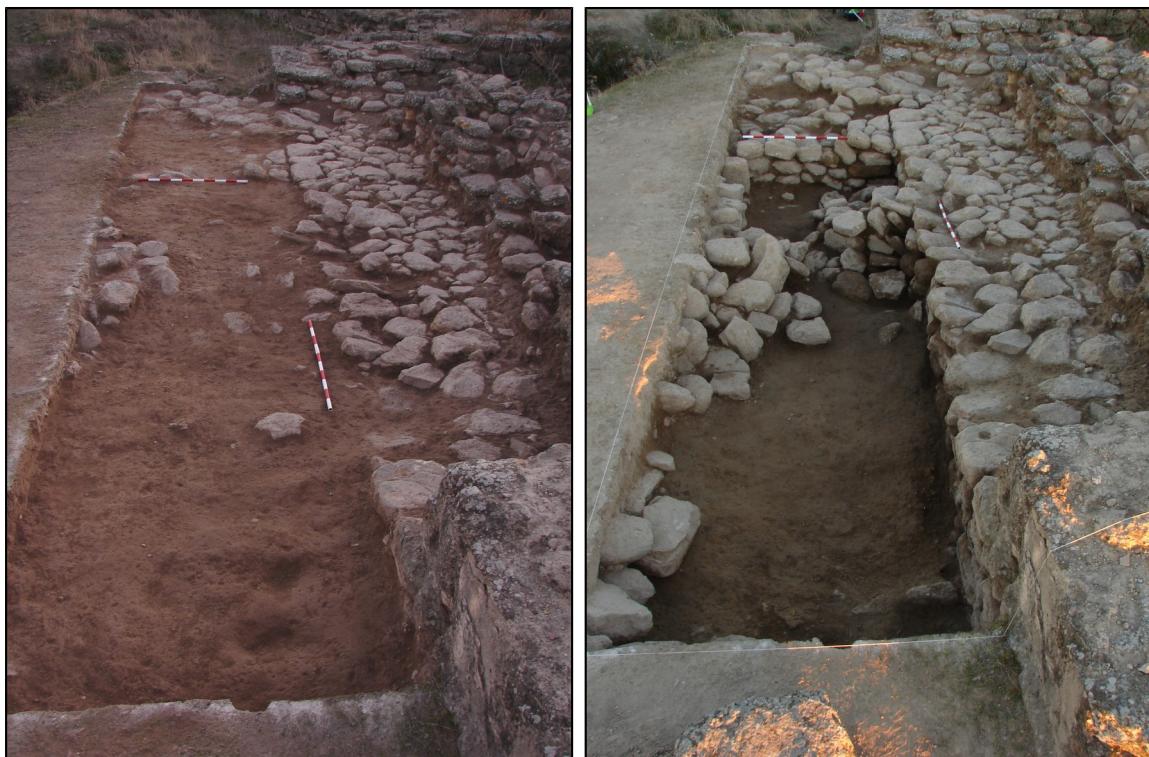
Fig. 6 Vista general desde el oeste, una vez localizada la línea de muralla y Sondeo 5 una vez finalizada la excavación.

También en este sondeo hemos constatado restos de la muralla, de la que hemos excavado hasta cuatro hiladas del zócalo construido con mampostería de calcarenita trabada con mortero de cal. Basándonos exclusivamente en la similitud de su aparejo, ya que ni de la muralla ni de estas estructuras hemos excavado estratos relacionados con su fase constructiva, adscribimos a este mismo período las dos pequeñas estructuras, que se entregan al lienzo de muralla por el norte en la zona central del sondeo. Se trata de dos muros paralelos entre sí y distantes unos 80 cm. delimitando un espacio rectangular cuya funcionalidad resulta difícil de definir en tan reducidas dimensiones. Al igual que la muralla están realizados en mampostería de calcarenita trabada con mortero de cal y mientras que el oriental conserva hasta cuatro hiladas de alzado, el occidental, se halla más arrasado en su mitad septentrional.

Por otro lado, en el extremo occidental de este tramo de muralla se sitúa una de las torres del recinto cuyo zócalo esta realizado con sillares de calcarenita dispuestos a

soga y tizón (una soga por tres tizones) que, por similitud constructiva con la Torre Cuadrada, hemos adscrito a esta fase, aunque en el espacio excavado no se aprecia con claridad su relación física con la muralla, por lo que planteamos esta cronología con la máxima cautela. Como hemos mantenido, de todas las estructuras comentadas no se han excavado niveles vinculados a su momento de construcción, contando tan sólo con datos relacionados con el abandono y derrumbe de las mismas.

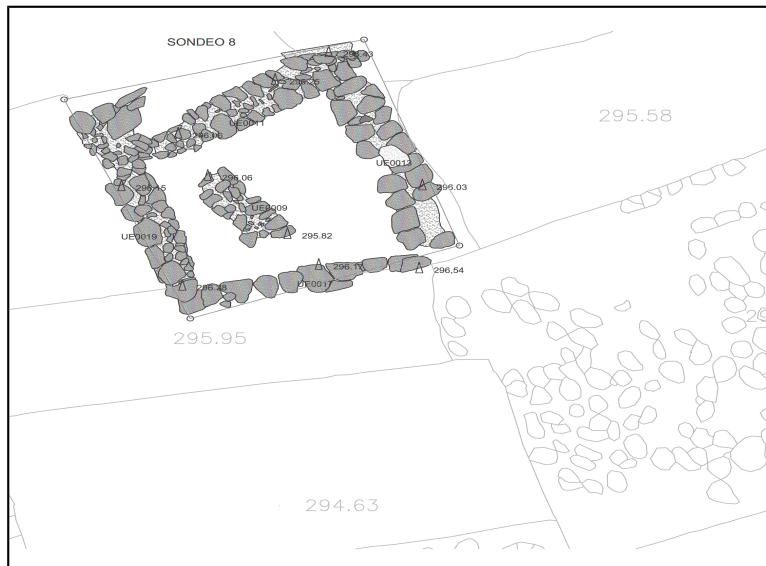
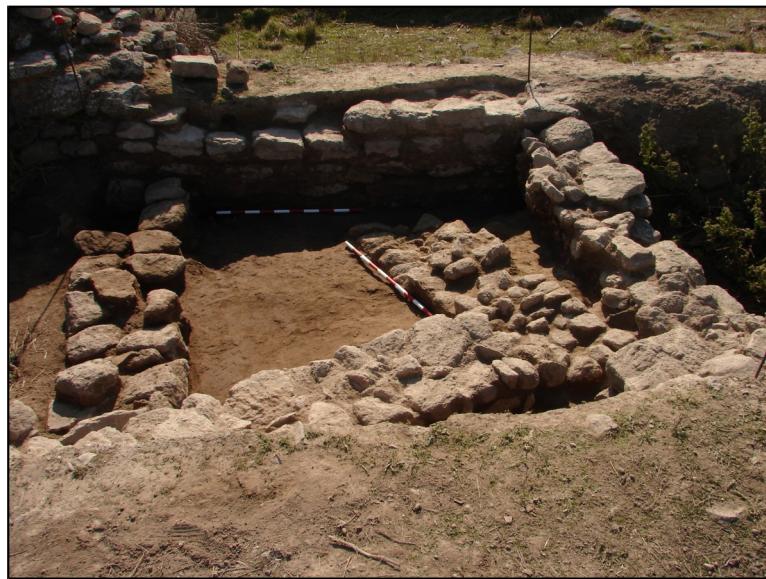
Fig. 7 Planta y vista general de los espacios documentados en el Sondeo 8.

espacio estaría constituido por el alzado de un muro en sentido Norte-Sur del que hemos podido excavar dos hiladas de mampostería y por otro en sentido Este-Oeste, mejor conservado, del que hemos documentado tres hiladas de idéntica técnica constructiva. El abandono de este espacio vendría definido por los restos de un derrumbe de tejas localizado sobre el que se dispone un estrato de colmatación arcilloso, cortado a su vez por una pequeña interfaz de tendencia circular rellena por un nivel de cenizas sin material cerámico asociado.

rellena por un estrato rojizo con escaso material cerámico y algunos restos quemados y por el propio lienzo de muralla, del que hemos excavado su alzado norte, realizado con mampuesto de calcarenita de tamaño medio trabado con mortero de cal.

En un momento posterior a la construcción de la muralla se instala un nuevo espacio de habitación que, en parte, se apoya sobre las estructuras anteriores y aprovecha el propio lienzo como cierre sur. Está constituido por dos muros paralelos en sentido Norte-Sur, de los que el occidental ya había sido parcialmente excavado con anterioridad a nuestra Intervención; esta estructura se entrega al alzado sur de la muralla y está realizada con mampuesto de calcarenita de muy diverso tamaño. El cierre oriental del espacio se encuentra mucho más arrasado que el anterior, aunque también parece entregarse a la muralla, y en el extremo norte del sondeo se ~~anava sobre uno de los muros previos~~ por lo que suponemos que su zanja de cimentación, sobre el abandono de la fase anterior.

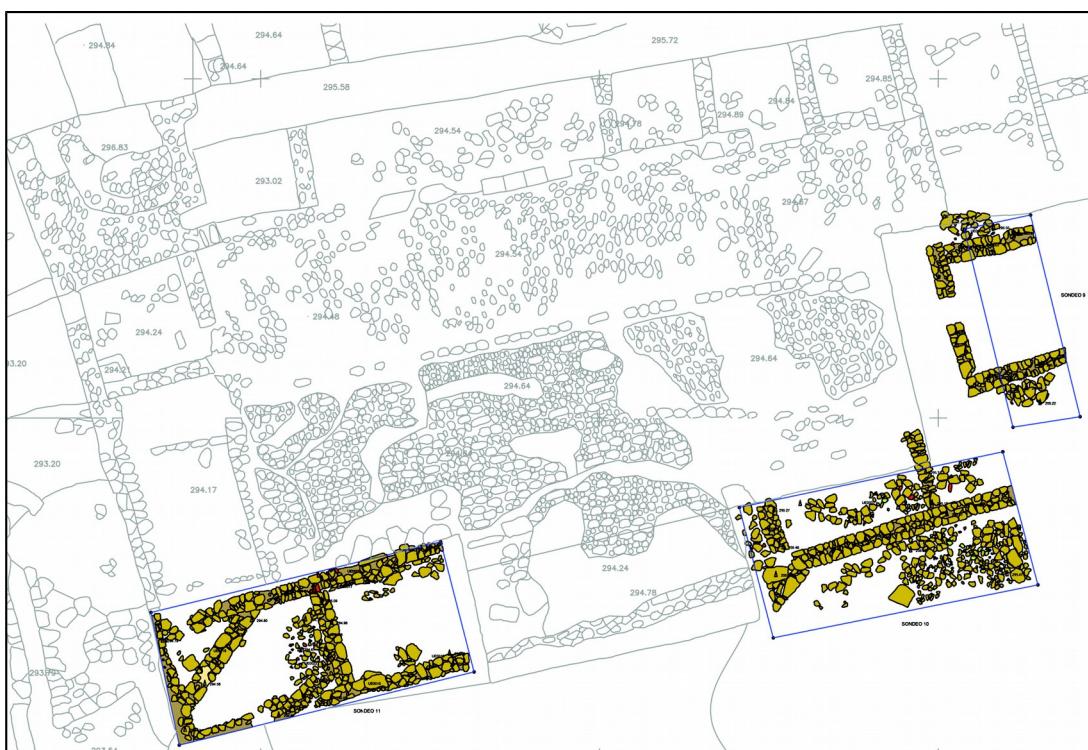
Fig. 8 Planta de las estructuras halladas en los Sondeos 9, 10 y 11 situados en el sector del zoco.

La única fase documentada de este período corresponde al abandono y arrasamiento de las estructuras relacionadas con el zoco. En esta ocasión, dichos elementos definen un espacio que ocupa algo más de la mitad occidental del sondeo y que queda delimitado a sur, por el cierre meridional del zoco, al oeste, por un muro de mampostería muy arrasado y al este por otra estructura similar aún más arrasada. La técnica constructiva en los tres casos consiste en mampuesto de calcarenita de variado tamaño trabado con arcilla y dispuesto de manera irregular, de los que hemos podido excavar hasta dos hiladas de alzado.

Sobre el arrasamiento de estas estructuras y extendiéndose por todo el sondeo, aparecen dos derrumbes de mampuesto que se disponen a ambos lados del gran muro que

cierra el zoco por el sur y que a su vez están cubiertos por un estrato de colmatación arcilloso y poco compacto.

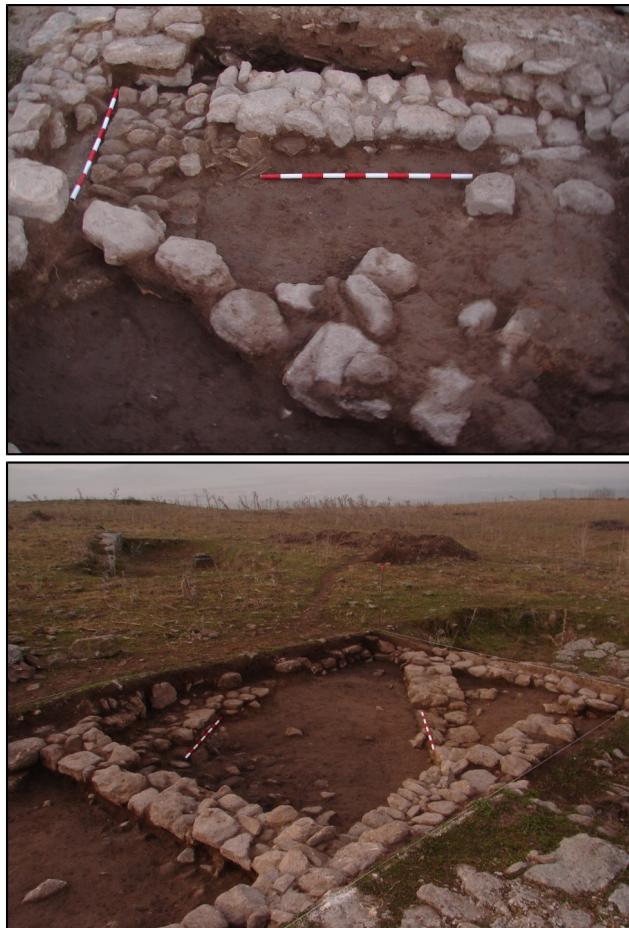
Fig 9 Fases más antiguas documentadas en los sondeos 8 y 11

La ocupación más antigua se localiza en los **Sondeos 8 y 11** situados en el extremo sur del yacimiento, donde se constataron una serie de estructuras con una orientación distinta a la de los espacios asociados a la muralla. En concreto, las estructuras más antiguas del Sondeo 8 aparecen claramente amortizadas por la construcción del lienzo amurallado y por su disposición podrían relacionarse con el espacio localizado en el Sondeo 11, correspondiente también a este período, si bien insistimos en que los materiales asociados a ambas fases corresponden a su abandono, por lo que no descartamos un origen anterior. En cualquier caso, se trata

de dos espacios de un tamaño medio delimitados por muros de escasa entidad que, probablemente, estarían asociados a un ámbito doméstico y cuya dispersión excedería los límites del recinto amurallado bajomedieval, ya que aparecen tanto dentro como fuera del mismo.

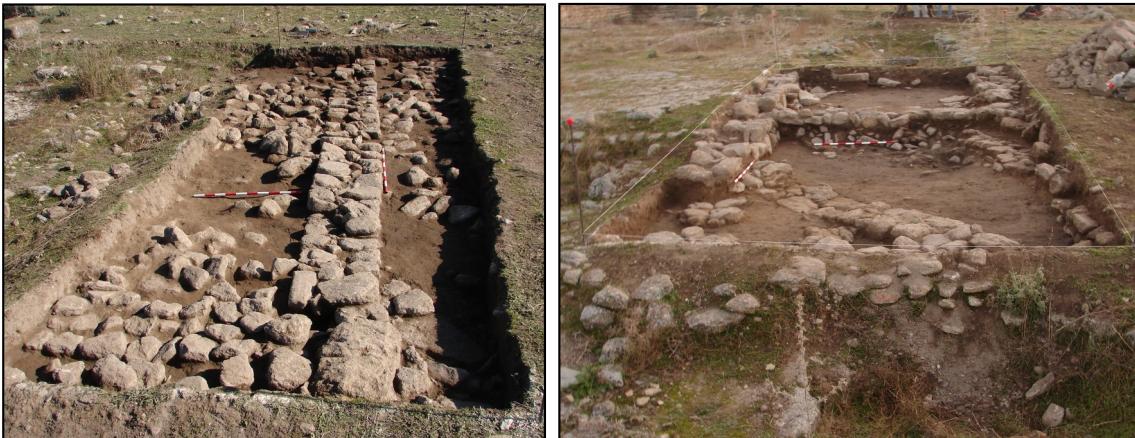
Fig.10 Derrumbes hallados en el Sondeo 10 a ambos lados de la estructura que delimita el zoco por el sur y vista general del Sondeo 11 desde el oeste.

más de información sobre sus dimensiones y distribución, si bien la mayor parte de la estratigrafía se refiere a su fase de abandono. Según los datos obtenidos en este sondeo sabemos que la plaza pavimentada está delimitada al sur por un gran muro de mampuesto de calcarenita desde el que se abren los accesos a las distintas tiendas, normalmente señalizados con sillares o piezas de mayor tamaño; tanto en el Sondeo 11 como en el 10

hemos detectado otro muro paralelo a éste, de idénticas características constructivas, que sirve como cierre meridional al conjunto edilicio, y entre ambos se realiza la compartimentación de los distintos espacios mediante muros de mampostería dispuesta de forma irregular, dando lugar a pequeñas *tiendas* que oscilan entre los 9 y los 12 m² y que, al menos en lo documentado durante la intervención, presentan pavimentos de tierra batida y cubiertas de tejas. En cuanto a la funcionalidad de cada uno de los espacios excavados, no han aparecido indicios de especialización concreta en ninguno de ellos, si bien destaca el predominio de lebrillos entre las formas cerámicas recuperadas.

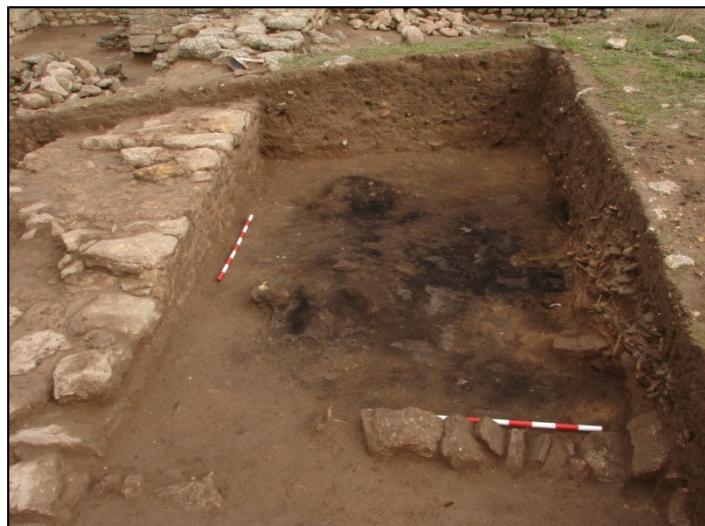
Fig. 11 Vista general del nivel de incendio constatado en el Sondeo 3.

Algunas fuentes relatan cómo la ciudad fue incendiada tras la mencionada epidemia y, en este sentido resulta muy interesante la estratigrafía obtenida en el **Sondeo 3**, ya que sobre el pavimento del espacio intramuros aparece un claro nivel de incendio en el que se mezclan restos de las vigas de madera que sustentarían el techo, clavos y alcayatas de hierro, cerámica, las semillas arriba mencionadas y bloques de adobe o tapial. En los espacios del zoco también aparecen algunos restos de incendio, pero mucho menos significativos, de manera que las colmataciones podrían

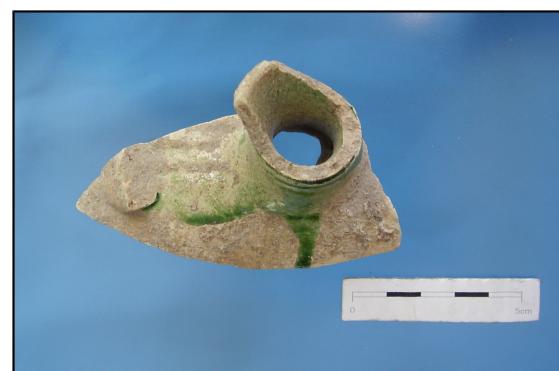
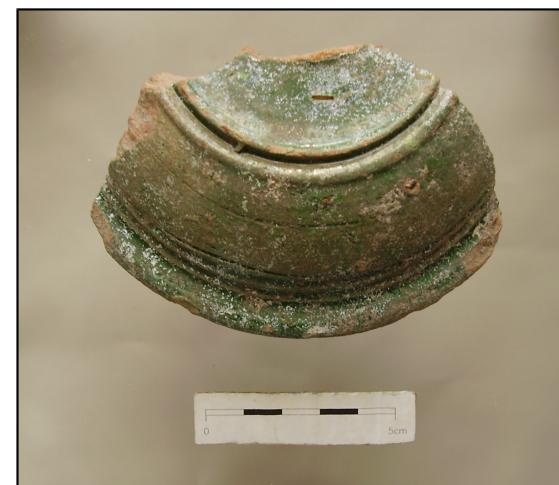
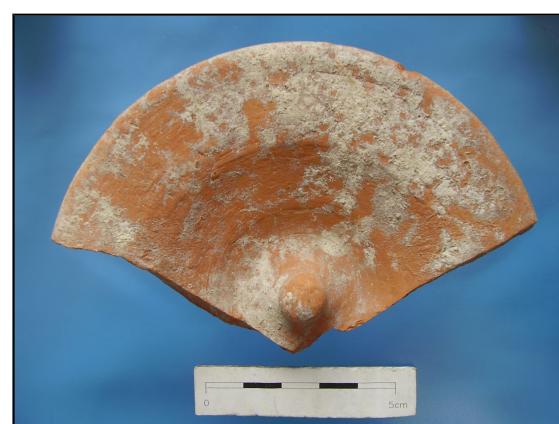
Fig. 12 Piezas 5, 7 y 9 halladas en el Sondeo 3

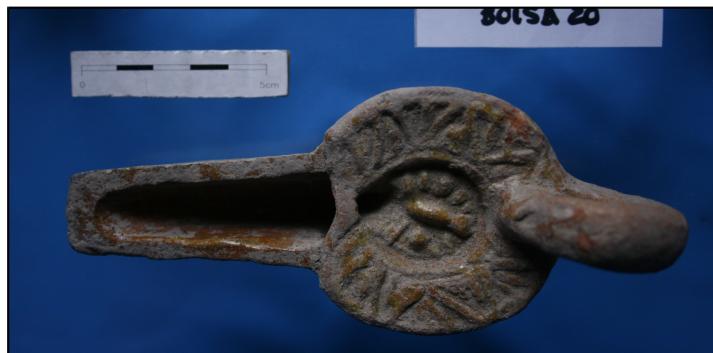
Fig. 13 Candil hallado en la fase de abandono de los espacios documentados en el Sondeo 3.

Por último, una mención especial requiere un **candil** hallado completo y en muy buen estado de conservación. Se trata de una pieza de base plana, cazoleta corta y asa que parte de la misma, alcanza la parte posterior del gollete y conserva la piquera de sección cuadrangular.

La pieza se encuentra vidriada melada tanto al exterior como al interior y decorada con una o varias estampillas. En la parte exterior de la cazoleta presenta una decoración con motivos lineales creando formas triangulares mientras que al interior las líneas parecen crear una figura zoomorfa. Muy similar a este tipo han sido documentados varios candiles en la producción trianera de los siglos XII y XIII (VERA Y LÓPEZ, 2005: 101. Candil IV).

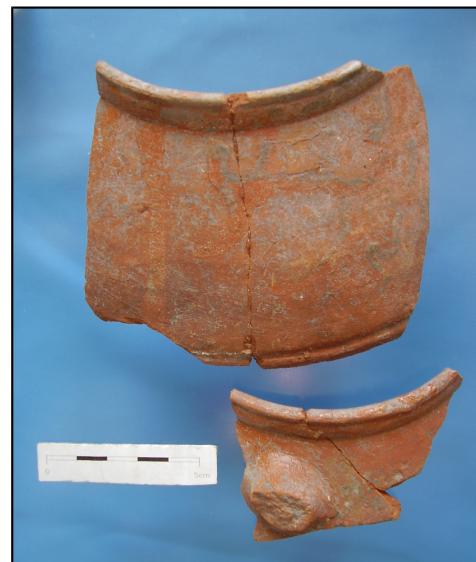
Fig. 14 Pieza 22 hallada en el Sondeo 11.

De la forma **olla** (Pieza nº 22) se han constatado 5 ejemplares de características similares. Se trata de piezas de con cuerpo globular, cuello muy corto y borde moldurado que define una boca circular que oscila entre los 13 y 17 cm. de diámetro. Las pastas suelen ser de tonalidad anaranjada vidriada melada al interior y en varios ejemplares podemos encontrar el exterior decorado con chorreones de melado creando formas indeterminadas. Este tipo aparece ampliamente representado en época islámica en Córdoba desde al menos el siglo XII según se constata en algunos yacimientos del sector occidental de la ciudad (FUERTES, 2002: 208. Fig. 129. Tipo 1.). Además perviven hasta el
