# **ACTIVIDAD ARQUEOLÓGICA PREVENTIVA EN C/ SANTA ANA Nº 65, SEVILLA.**

**Resumen:** en este artículo se presenta el desarrollo de la Intervención Arqueológica Preventiva llevada a cabo en la c/ Santa Ana nº 65 de Sevilla. El solar de Intervención se sitúa intramuros en el sector Norte del Casco Antiguo, zona sobre la cual es carente la información arqueológica, principalmente por lo que se refiere al comienzo de su ocupación y urbanización. La Intervención Arqueológica que se realizó permitió aportar datos acerca de un proceso de ocupación antrópica empezado en los ss. XII-XIII y que fue consolidándose a partir del s. XVI tras una fase de abandono. Desde un tipo de ocupación semi-rural, la parcela se edificó por completo a partir de los ss. XVII-XVIII y el uso doméstico ha perdurado de forma ininterrumpida hasta nuestro días.

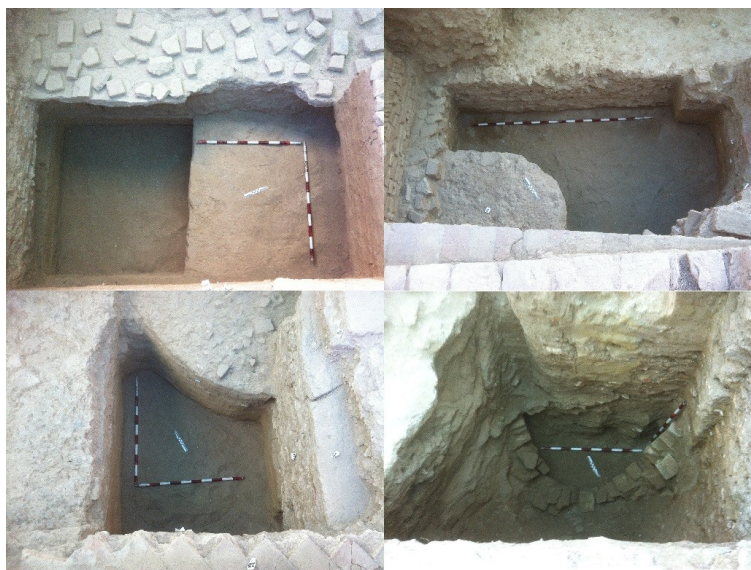
Lámina I: los sondeos 1, 2, 3 y 5 excavados en los niveles aluviales.

En el fondo del sondeo 5 el pozo almohade (146).

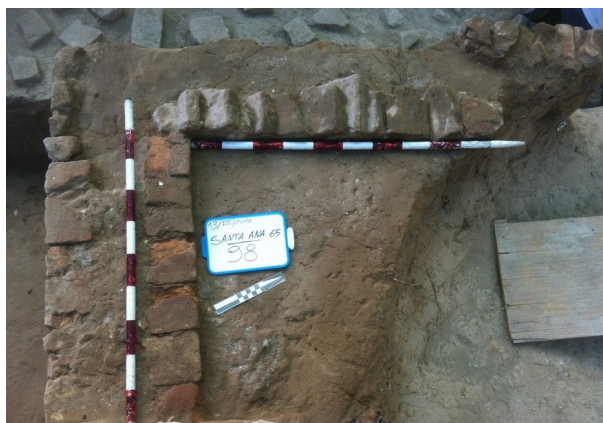
Lámina II: la cimentación de muro almohade con aparejo en spicatum (98).

Fue la Fase más antigua documentada y se desarrollaba entre una cota inferior de -4,0 y una superior de -1,5 m.b.r., aunque poco representada, con pocas estructuras des-homogéneas levantada directamente encima del depósito aluvial superior (101). En general estaban muy afectadas por expedientes constructivos posteriores. En el Sector Central documentamos el muro (98), trabado en ángulo recto y decapitado hasta la última hilada: el tramo Norte-Sur estaba roto en la extremidad Norte, medía 1,9/1,5x0,44 m. y presentaba un aparejo en spicatum; el tramo Este-Oeste, 1,25x0,44 m., en cambio, presentaba una fábrica de medios ladrillos ligados por argamasa blanquecina de buena calidad. Posiblemente (98) actuaría como zócalo de un muro de tapial de un pie y medio (0,45 m) de ancho. Destacamos que el uso del aparejo en spicatum en cimentaciones está fechado a partir del s. XII (TABALES RODRÍGUEZ, M.A. 2000: 1084). De una segunda estructura, posiblemente otro tabique (114), se documentaron los restos en proximidad del Perfil Norte, una única hilada de medios ladrillos muy dañados que se prolongaba por unos 0,7 m con orientación Norte-Sur, posiblemente alineada con (98).

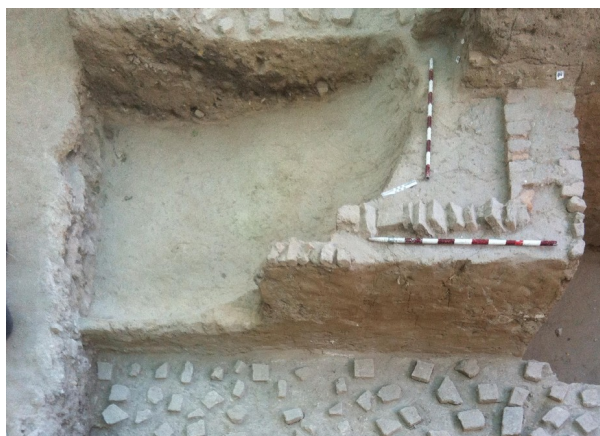
Lámina III: la fosa (86) que rompe el muro almohade (98).

1 – Al primer momento corresponde una fase de abandono del área que coincidió con el proceso de despoblación que afectó la ciudad de Sevilla tras la conquista cristiana de 1248. Si por un lado destacamos la ausencia de expedientes constructivos, por otro documentamos una gran actividad de excavación de fosas en el depósito aluvial (101) para la extracción de arcilla. El depósito (101) quedó agotado en toda la franja Norte-Sur en el lado Oeste del Corte, algo que conllevó el sensible desnivel de cotas documentado en las dos partes del Corte. La estancia almohade cerrada a Sur y a Oeste por el muro (98) se derribó hasta los cimientos y la fosa (86) destruyó los muros que la cerrarían al Norte y al Este.

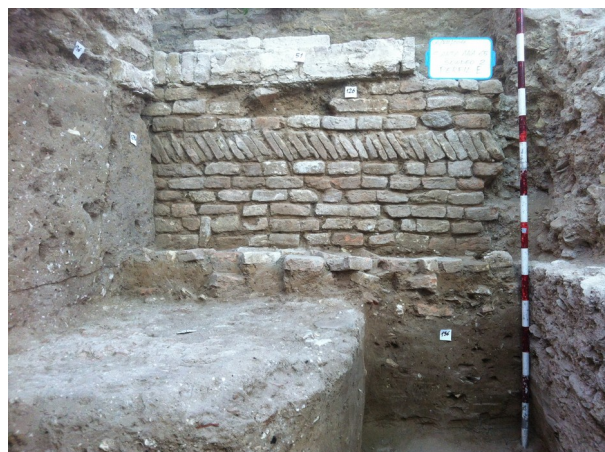
Lámina V: el muro mudéjar (126) en el Perfil E del Sondeo 2.

En el Sector Este, en cambio, asistimos a un nuevo momento ocupacional posterior a la colmatación de las pequeñas fosas (106), (133) y (134). Momento del cual se documentaron pocas y inconexas estructuras en el Sondeo 2. En primer lugar se acondicionó el suelo arcilloso (101) con (130), una capa de unos 10/12 cm de grosor de tierra apisonada con incrustaciones de gránulos de arcilla y cal, que actuó como lecho preparatorio para el muro de fabrica de ladrillo (126) que se levantaba por 0,72 m. encima de una zapata de ladrillos fragmentados; el aparejo es mixto: desde la cimentación contamos seis hiladas a tizón, una de pieza inclinadas y luego otras tres a tizón con un único ladrillo a soga.

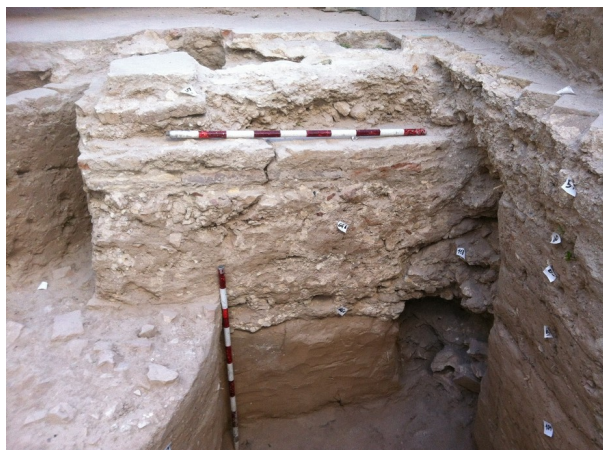
Lámina VI: el tabique de carga (64) colapsado en el lado Sur. Encima de (64), la base de poste (56).

dura y compacta de arena, cal y ladrillos sueltos y que se asentaban directamente encima del estrato aluvial de arena y limo (101). La primera, (104), tenía una longitud de 2,6 m. y un ancho entre 0,92 y 1,14 m.; el grosor variaba entre 0,34 y 0,46 m.; la segunda, (113), medía unos 2,2 m. de longitud y 0,95 m. de ancho. Ambas unidades estaban orientada en el eje Norte-Sur y posiblemente fueran la misma estructura que luego quedó cortada por la cimentación del muro contemporáneo (4). Encima de (104) se halló la base cuadrangular (71), de grandes dimensiones (0,7x0,76 m.) con las caras labradas en ladrillos (28x14x5 cm) y el interior relleno de ripio, que debió actuar como zapata de un pilar de carga. Siempre en el Sondeo 3 hallamos el tabique de carga (64) que colgaba su cimentación, una fábrica de arena y cal muy similar a (104), encima del deposito de arcilla aluvial (101). Este tabique soportaba la base de poste cuadrangular (56). Observamos que el tabique (64) tenía un grieta profunda que cortaba el muro en dos partes, siendo la más a Sur algo hundida. Pues al profundizar la excavación nos percatamos de que la cimentación del tabique se asentaba encima de una oquedad que evidentemente no se colmató de manera adecuada antes de la construcción del muro. Pues en algún momento parte de la cimentación del muro (64) colapsó en el interior de esa oquedad causando un daño estructural permanente.

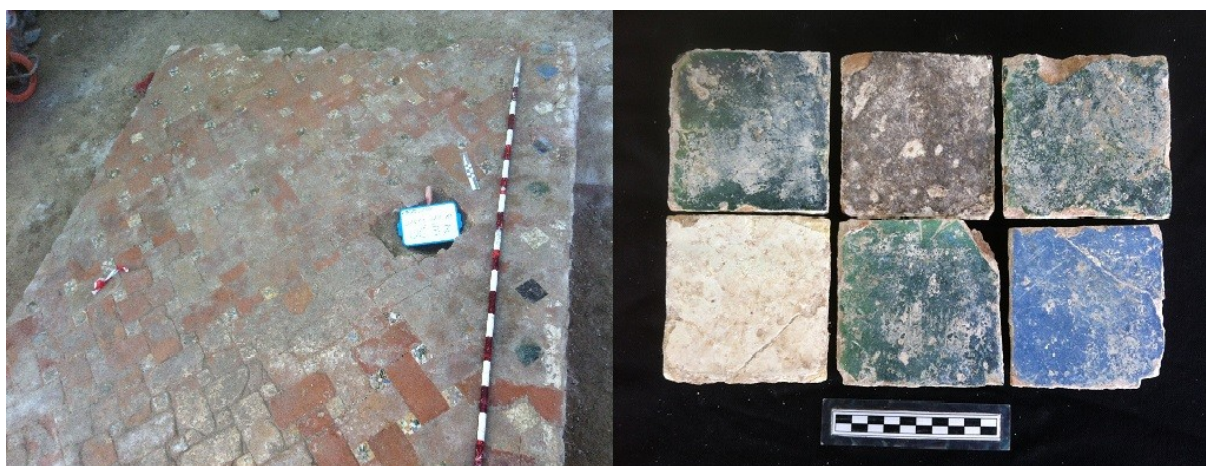
Lámina VII: el suelo (37) visto desde Norte y un detalle de los olambres.

1 – A este primer momento, fechado entre los ss. XVI-XVII, adscribimos los suelos documentados en el Sector Central y Este del Corte. Entre ellos el suelo (37) es el más llamativo e interesante, al tratarse de un pavimento de ladrillos sin vidriar (de pasta marrón oscura: 27x13x3 cm.) con disposición trenzada intercalados por olambrillas de arista (7x7x2/4 cm.). Estaba enmarcado por ladrillos a soga en pareja entre los cuales un hueco cuadrangular alojaba un olambre cuadrado (10x10x3) monocromático.

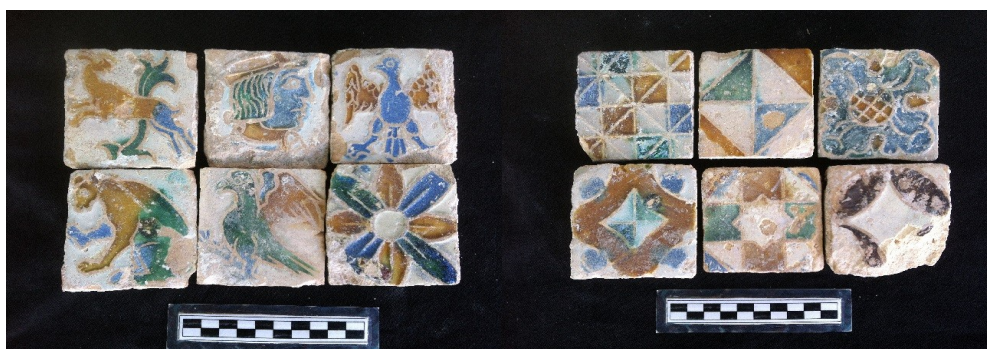
Lámina VIII: la olambrillas del suelo (37) con motivos figurativos (Izda.) y geométricos (Dcha.)

Rescatamos un total de 160 olambrillas con temas figurativos (el ciervo, la flor, el águila, la cabeza masculina, el conejo sentado) y con motivos geométricos. Casi todas las piezas presentaban desportilladuras y en el conjunto estaban todas bastante desgastadas. En el conjunto de las olambrillas destacan dos piezas decoradas a pincel con el tema del ciervo. Las dos olambrillas a pincel, junto con el diferente grosor de las piezas, deja suponer un uso del

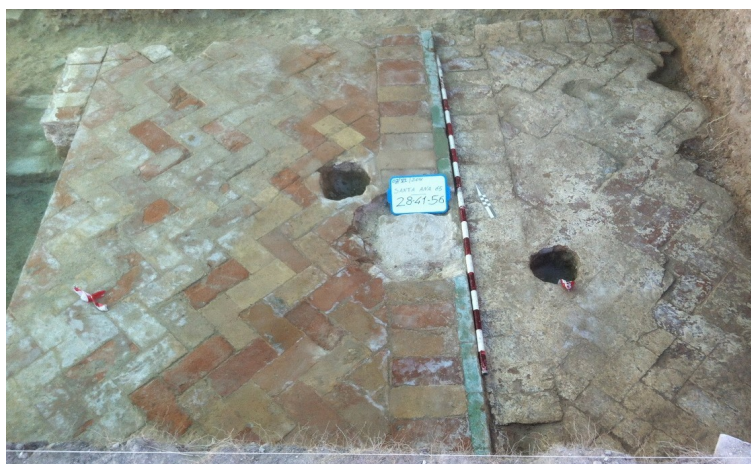
Lámina IX: Los suelos (28) y (41).

El adyacente suelo (28), situado a Este de (37) y del cual documentamos una mancha de 3,1x1,9 m., presentaba una disposición en espina de pez con inclinación de 45° de las piezas (27x13x4). En los lados Este y Oeste quedaban restos del enmarcado de ladrillos con aparejo en sogá. Pues los enmarcados en los lados Este y Oeste de los suelos (37) y (28) respectivamente, junto con la presencia entre los dos suelos de un hueco de unos 2,8x0,5 m. colmatado por el relleno del s. XIX (40), indicaban la situación de un muro de unos 30 cm de ancho que separaba las dos estancias. Igual que el suelo (28), el adyacente suelo (41) presentaba una disposición en espina de pez con inclinación de 45° de las piezas (27x13x3). Los dos suelos, claramente pertenecientes a dos estancias con usos distintos, presentaban un diferente nivel de desgaste, más gastado el (41) respecto al (28); la presencia de unas manchas de cal nos dejó suponer que el excesivo desgaste del suelo (41) obligó a los moradores a cubrirlo con una capa de cal. Entre los dos suelos había una mínima diferencia de cotas de unos 4 cm y estaban separados por una hilada de escuadras de azulejos verdes (22x6,5x6,5) metida entre los ladrillos a sogá que constituían los enmarcados de los dos suelos. Las escuadras, pues, se adosarían al tabique que separaba los dos ambientes.

Relacionados con los suelos (28) y (41) documentamos una atarjea de fábrica de ladrillos (58), con orientación Noroeste-Sureste. Los suelos (28) y (41) y la atarjea (58) se levantaban directamente encima del expediente constructivo anterior, es decir los muros (64) y (119), anulándolo; aunque es muy probable que la base de poste (56) siguió aprovechándose con la misma función también durante esta Fase, ya que su cota superior (-0,82 m.b.r.) estaba a ras con el suelo (28). En el lado Norte documentamos otras dos manchas de suelos – (35) y (36) – que, por fábrica y aparejo, debieron pertenecer a una única estancia; las dos partes quedaron rotas y separadas cuando se levantó el muro (8) en el s. XIX. El aparejo era en espina de pez con inclinación de 45°, rematado a Norte por una hilada de ladrillos a sogá. En la esquina Noroeste del Corte se documentó parcialmente una hilada de alizares de azulejos con motivos azules sobre blanco que denotarían la situación de un muro-tabique que cerraba la estancia al Norte.
