# Los Descalzos de Écija

Un edificio recuperado

Patrimonio histórico y restauración  
de la Iglesia de los Carmelitas Descalzos

# La restauración del templo

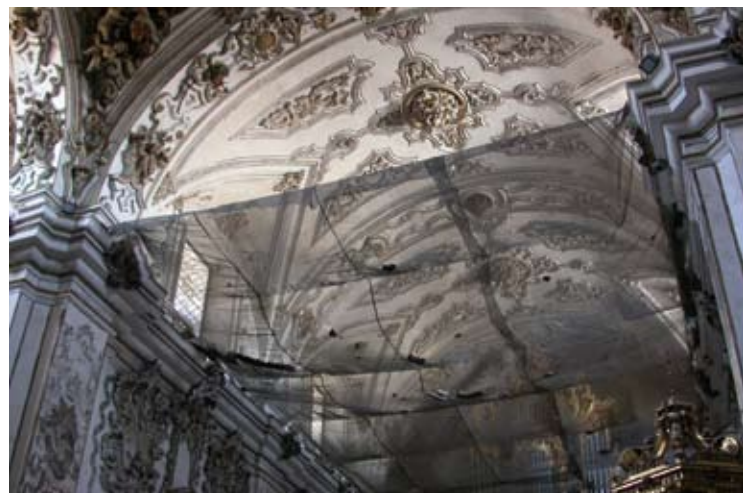
Nave central antes de la restauración.

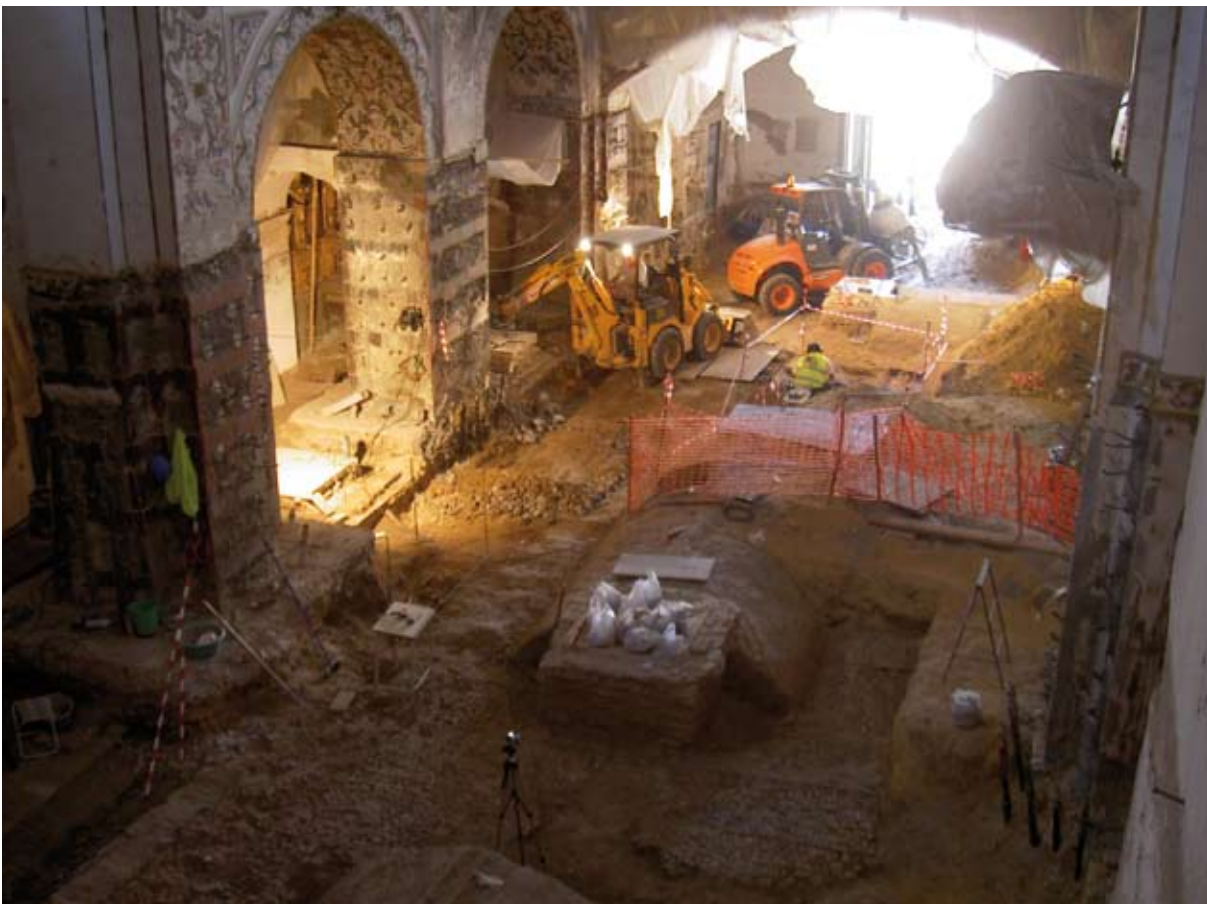
Estado del templo durante la intervención.

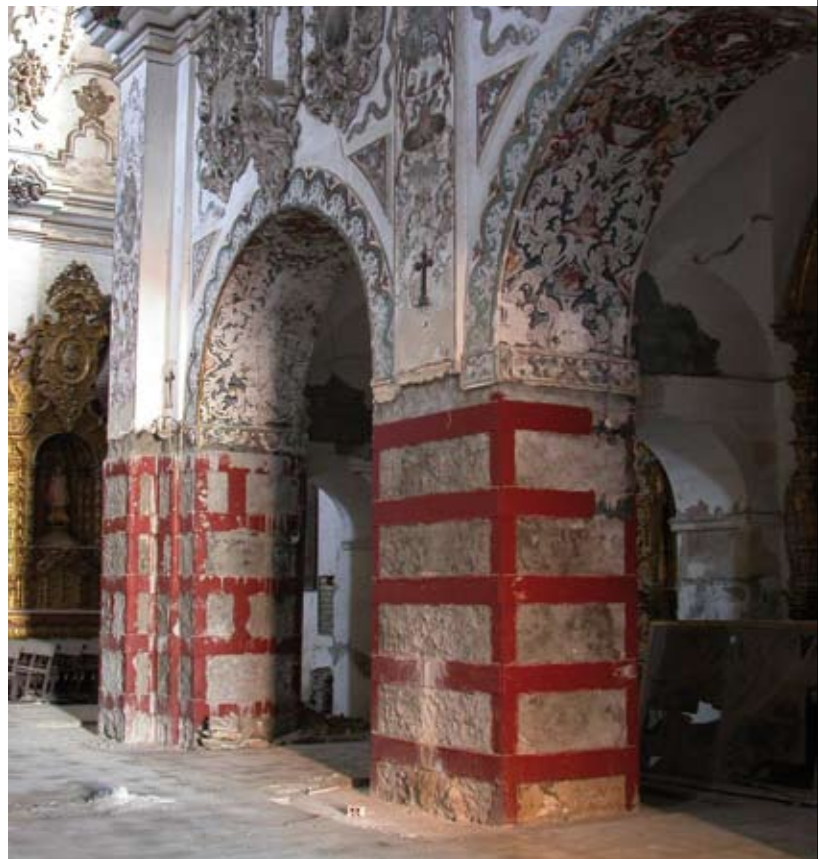
Estado del interior del templo antes de la intervención.

Las alarmantes grietas que se abrían en numerosos puntos de la iglesia, algunas de gran envergadura, fueron inyectadas con pasta de mortero especial y grapadas con varillas de fibra de vidrio o acero inoxidable. Esto permitió que el edificio volviera a funcionar como un conjunto estructural unitario. Los forjados del coro y de la sacristía fueron sustituidos debido a la imposibilidad de recuperarlos. Sus rollizos de madera estaban afectados por el ataque de xilófagos, la solería presentaba grandes deformaciones y no existía ligazón con los muros perimetrales. Las bóvedas de estos dos ámbitos estaban fisuradas en numerosos puntos y con riesgo de desplome; por ello se han consolidado por su trasdós, mediante un revestimiento de yeso armado con fibra de vidrio, que ha demostrado su idoneidad técnica.

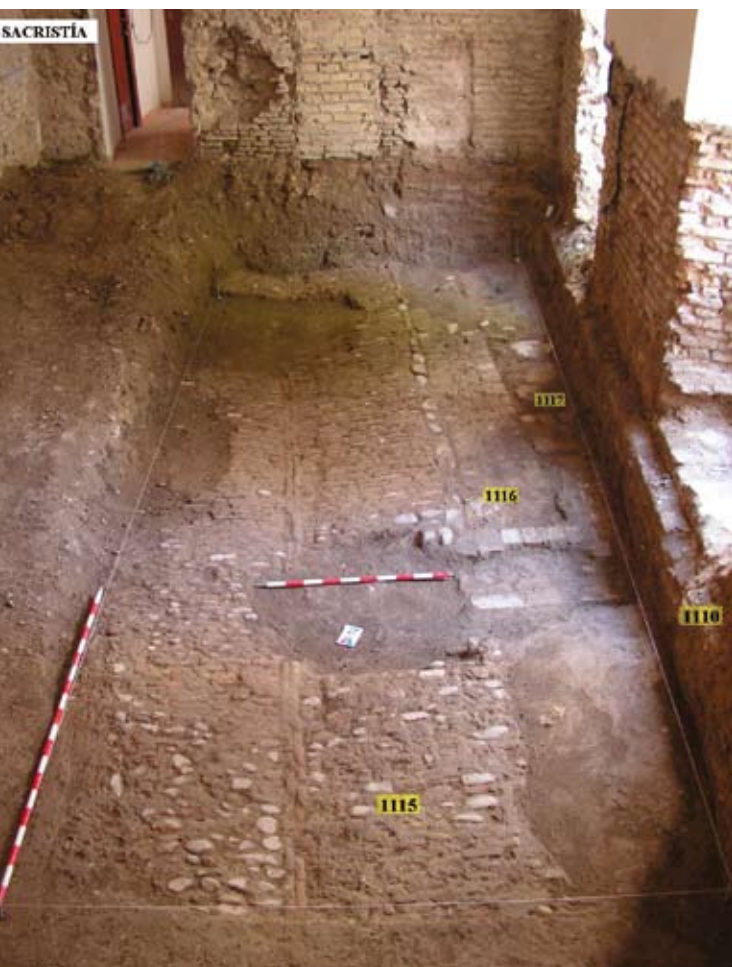
Resto de una calzada de guijarros en la sacristía.

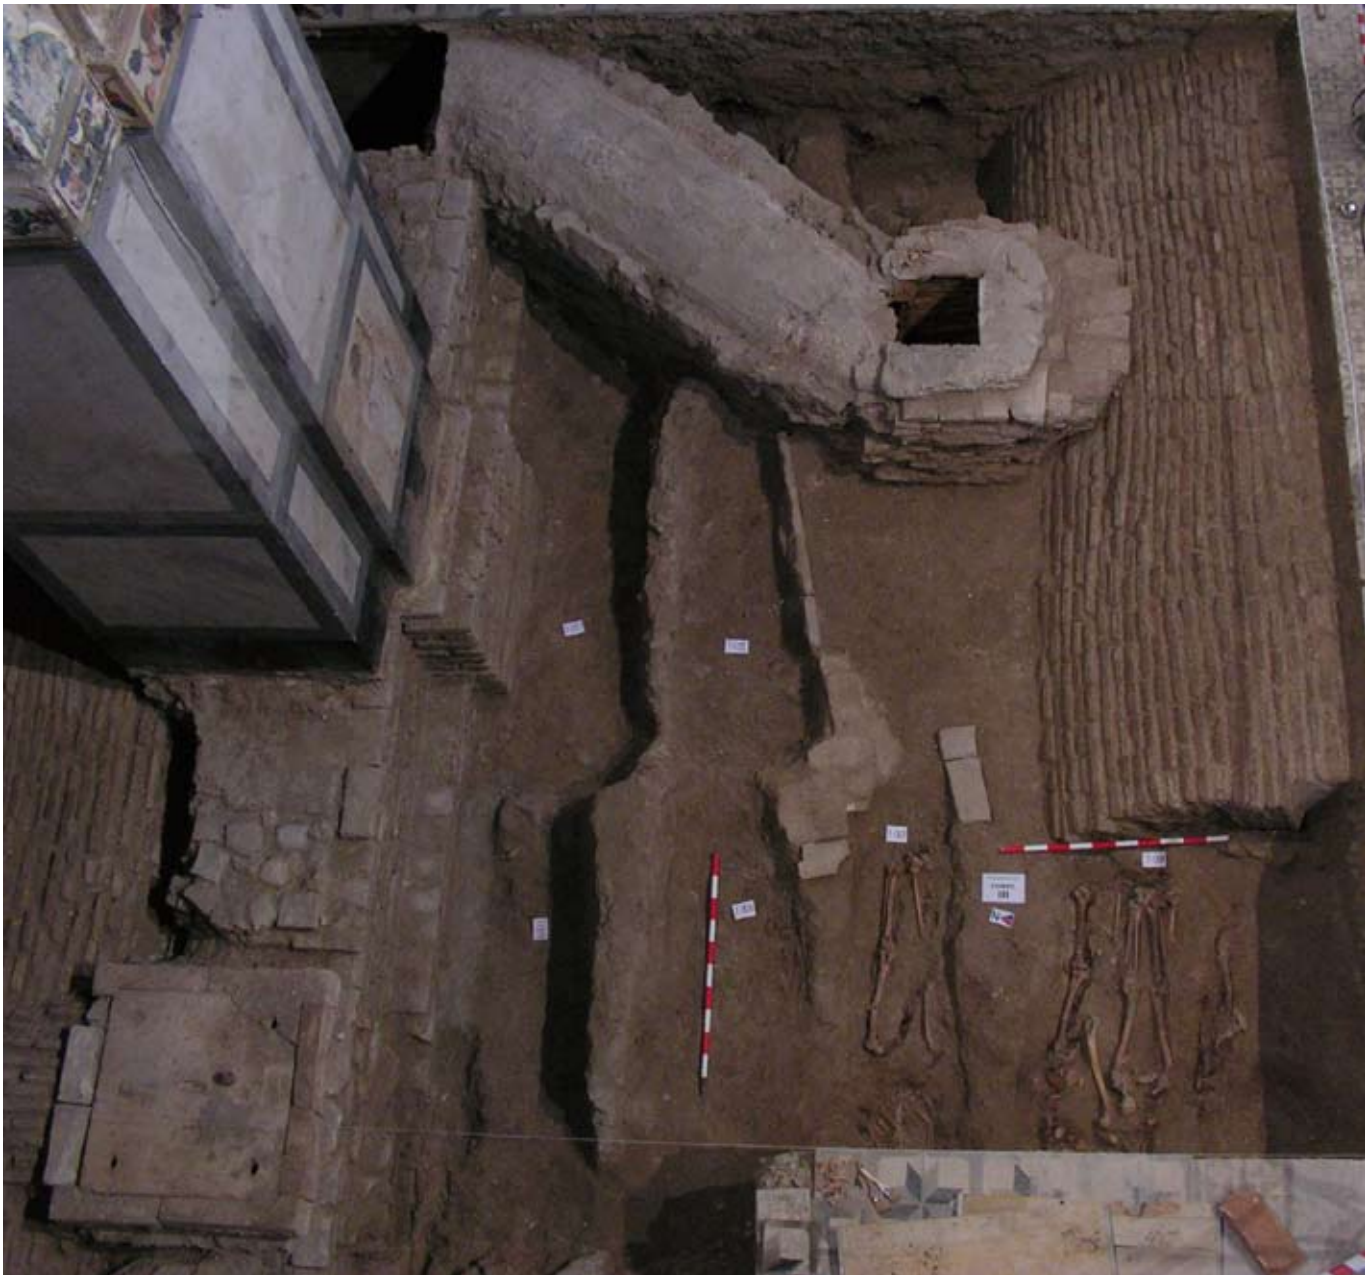
El ritual dominante es el individual y primario, en el interior de un ataúd de madera, a excepción de las citadas inhumaciones infantiles, sólo cubiertas por un relleno de tierra y cal. Igualmente común es la posición cardinal de las fosas, así como de los individuos, orientados en sentido E-O.

Inhumaciones en la nave central.

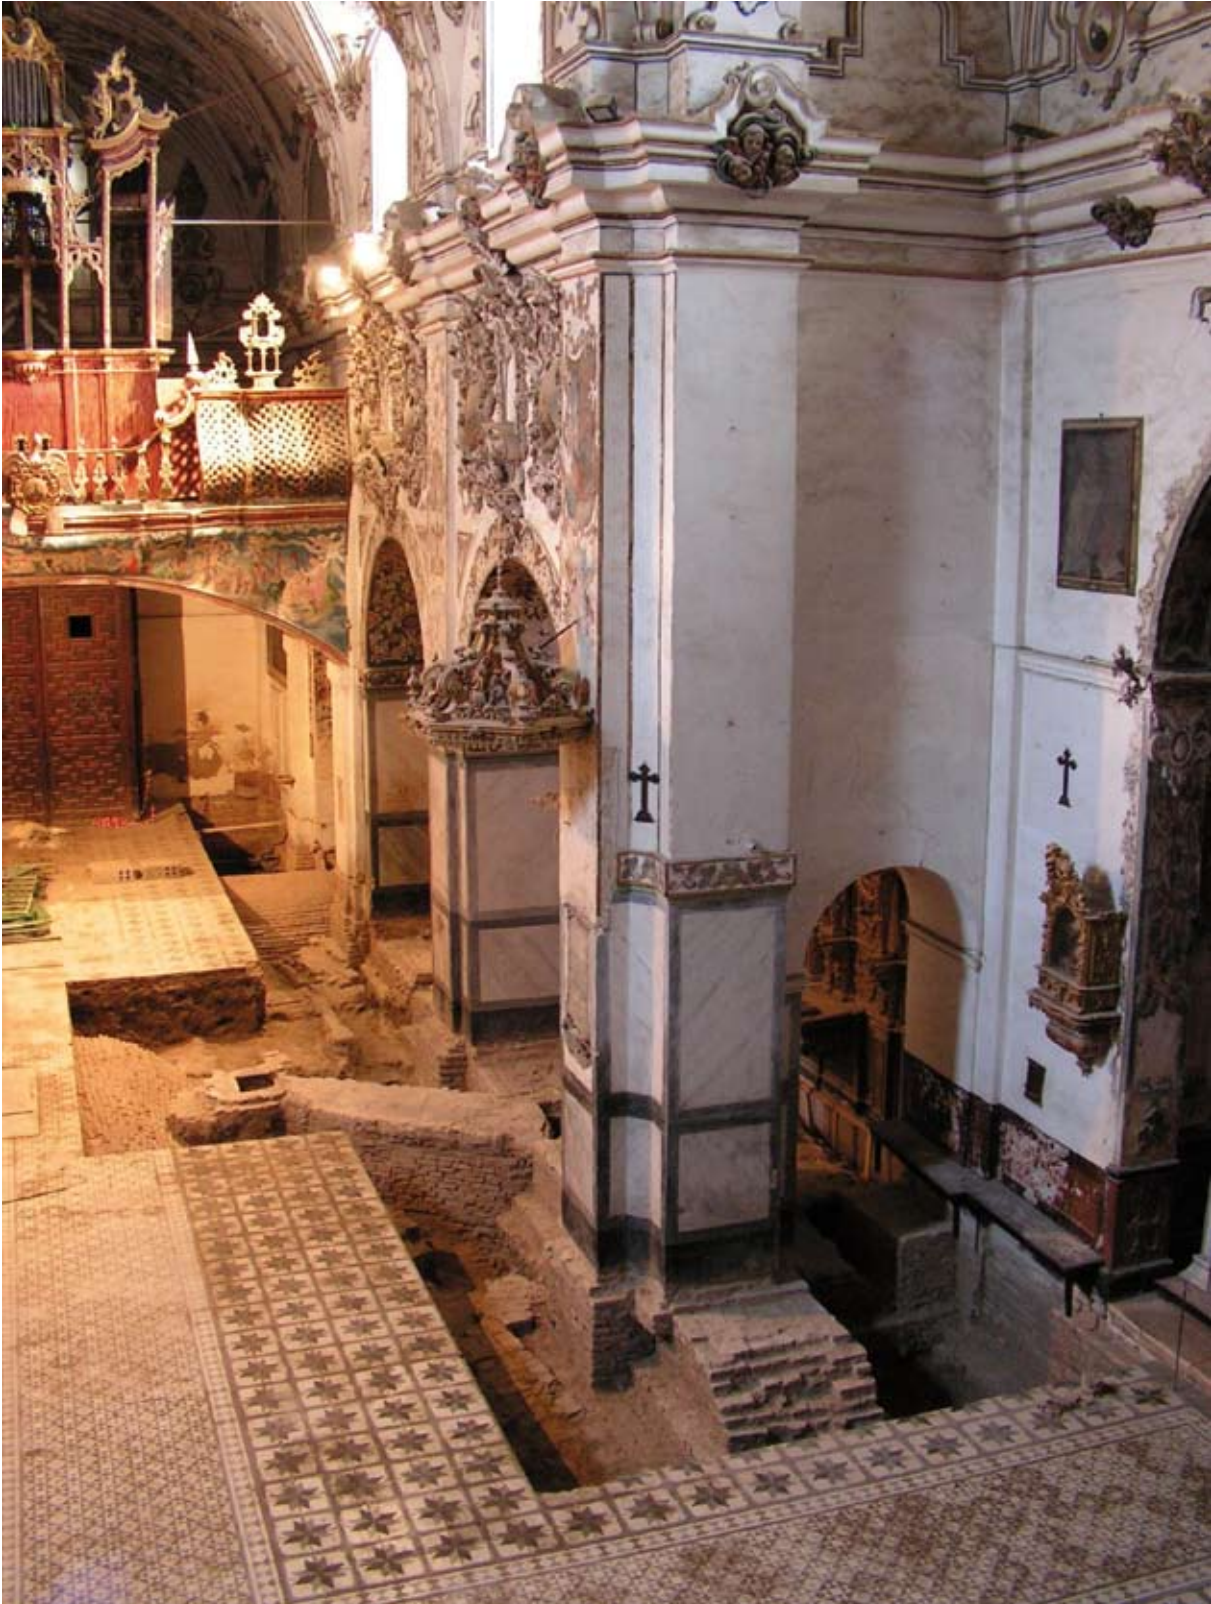
Corte I. Lado del Evangelio.

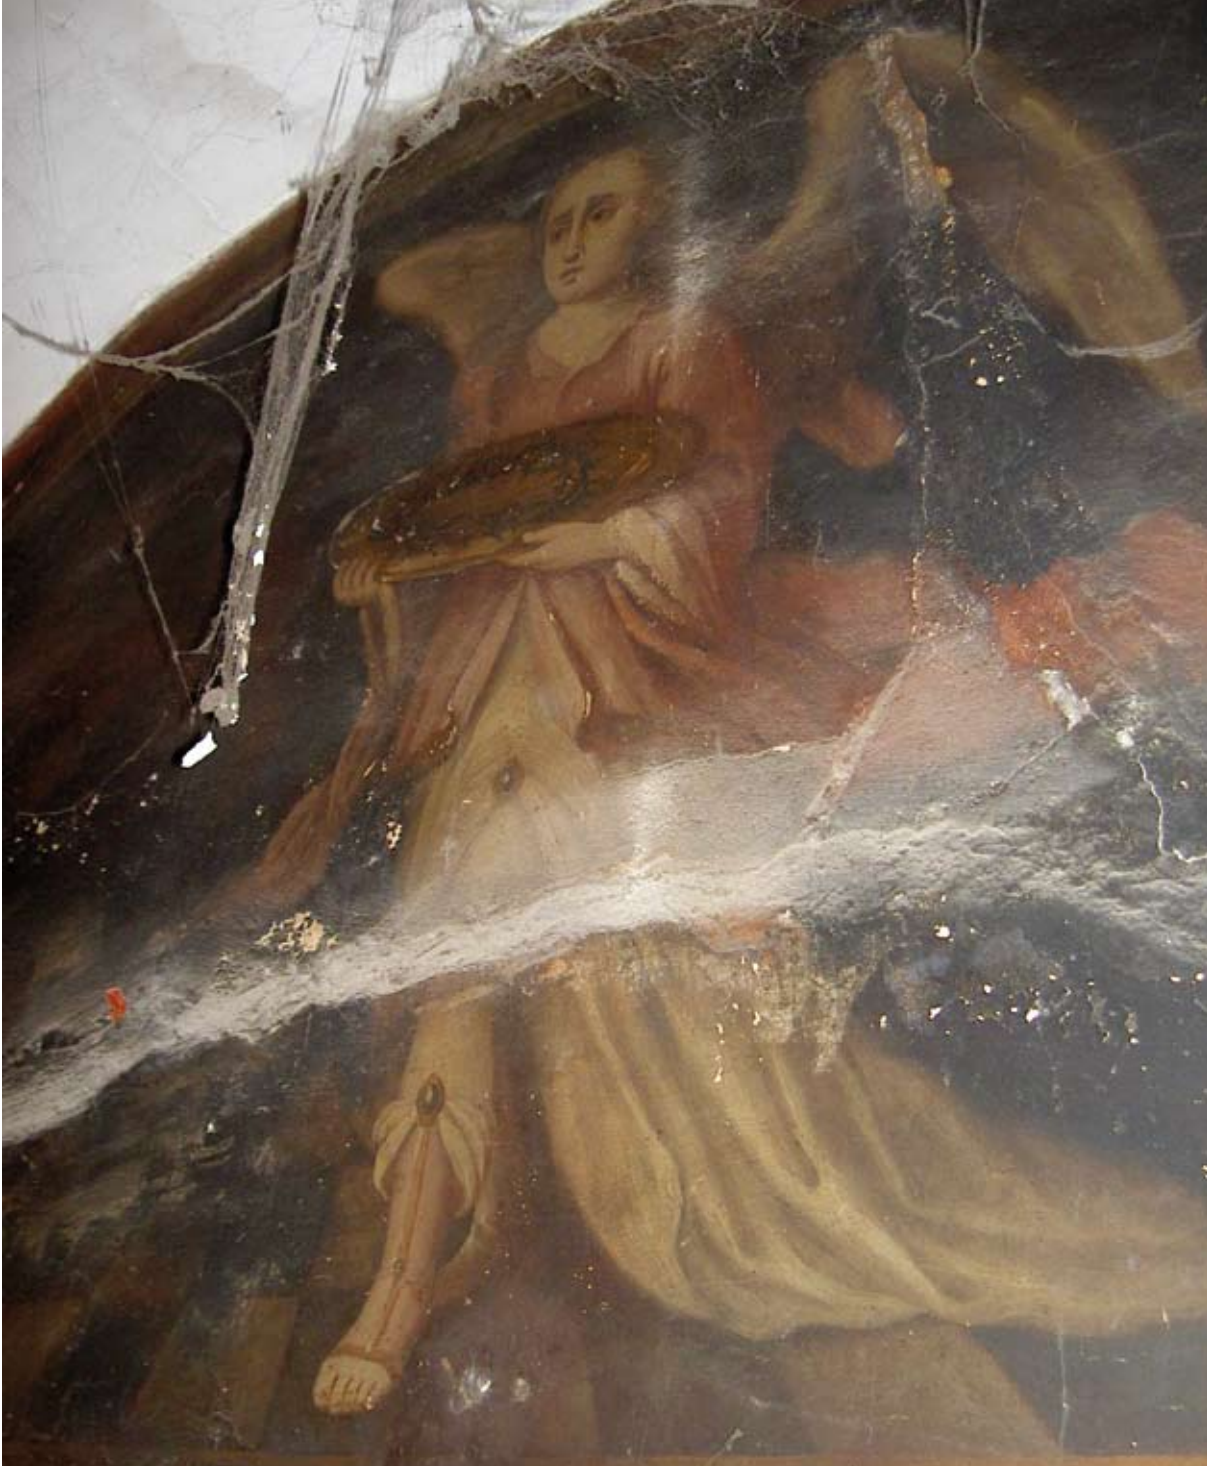
Entre los principales factores de degradación distinguir entre los derivados de las técnicas y materiales empleados en su ejecución y el envejecimiento natural de éstos, favoreciendo la aparición de patologías que inciden negativamente sobre los recubrimientos pictóricos, y los derivados de causas externas al objeto artístico y origen diverso ( biológico, medioambiental o antrópico).

Pintura mural de la sacristía, estado previo.

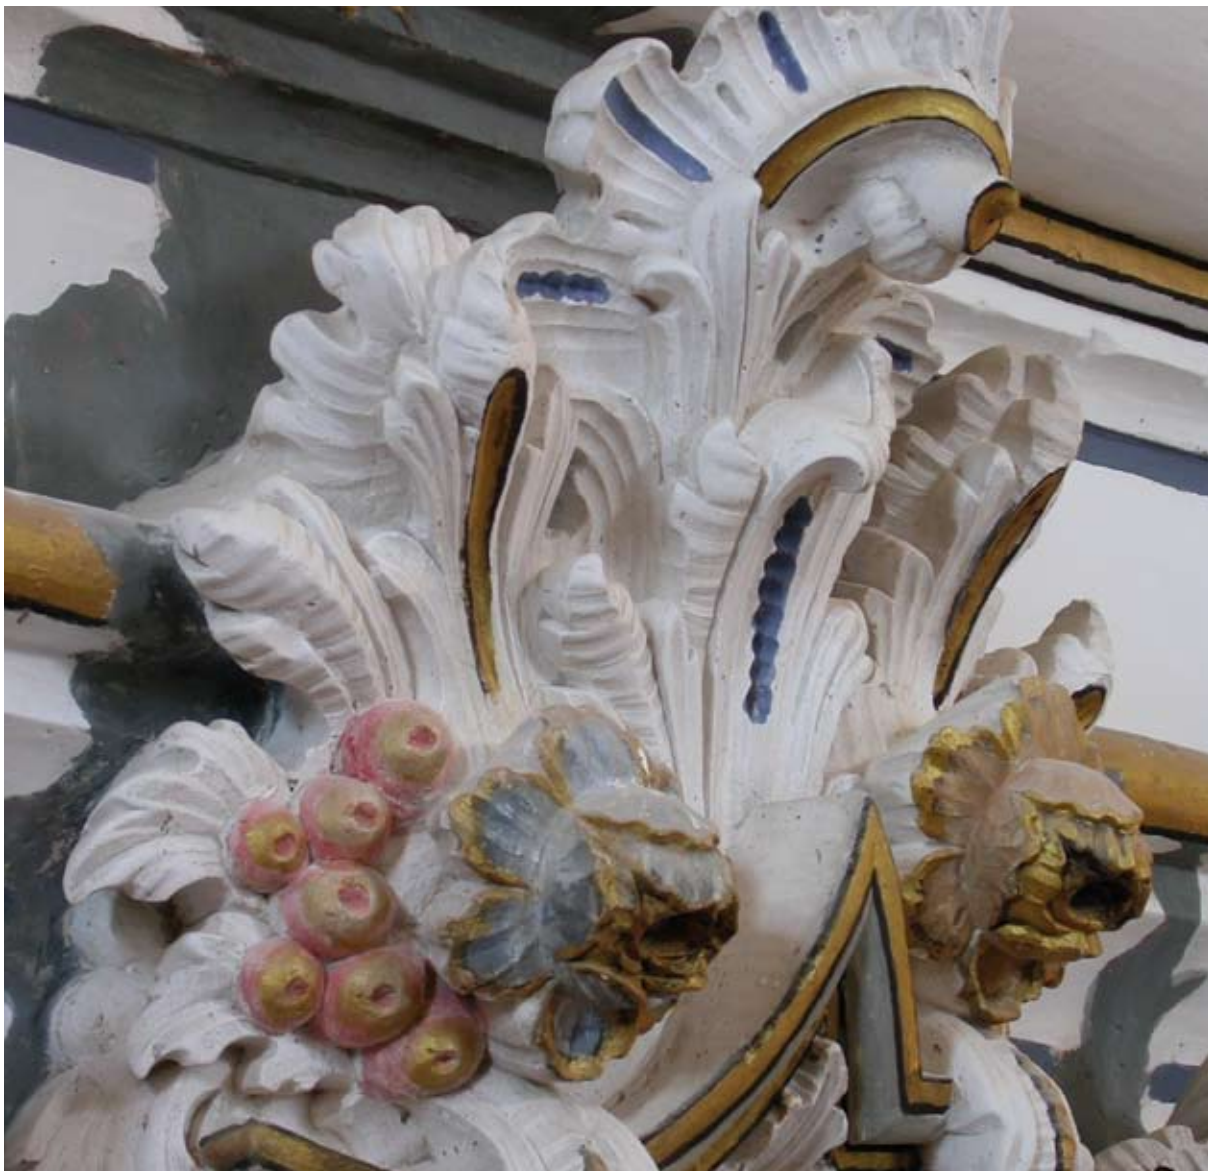
Yesería restaurada.

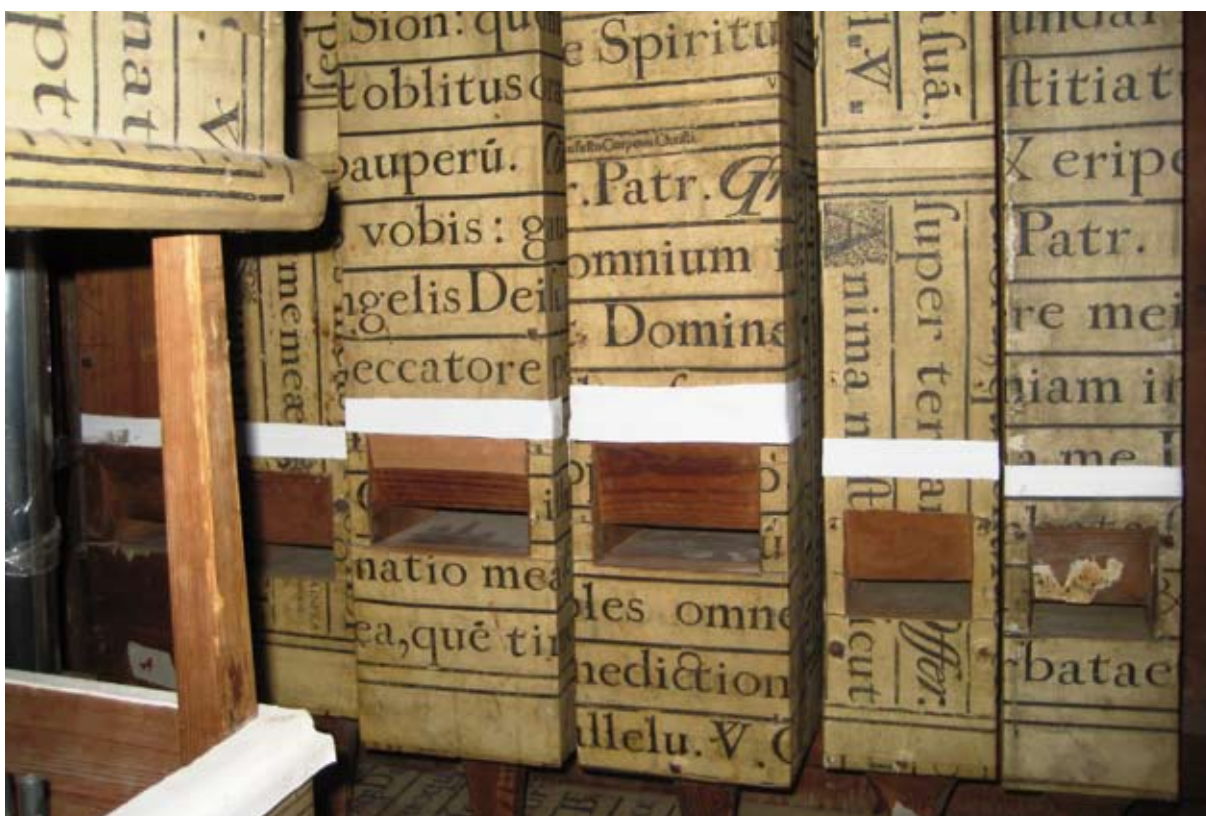
Tubos de madera.

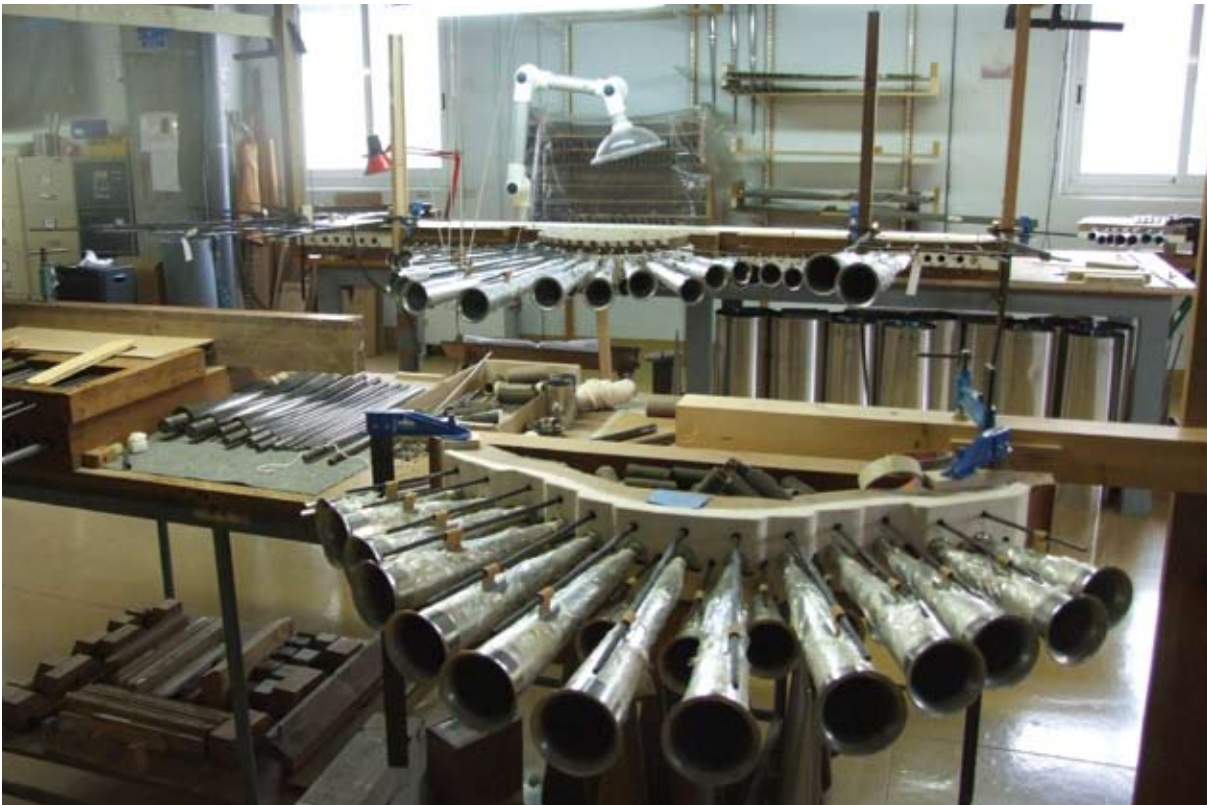
Batalla en el taller.

El mueble presentaba algunos daños por golpes y roturas. También faltaban algunos elementos como plafones y partes de celosías. Ha sido minuciosa y cuidadosamente restaurado en su integridad por el equipo especializado que ha realizado la restauración de otros elementos ornamentales del templo. Desgraciadamente el prolongado abandono también había provocado que el estado de conservación de los componentes del órgano fuese especialmente precario. El órgano había perdido la mayor parte de su material sonoro. No obstante, conservaba suficientes muestras para reconstruir los tubos desaparecidos, e incluso poder analizar sus propiedades musicales y así aplicar también a los elementos reconstruidos la sonoridad original.
