Resumen: En el presente artículo se describe la intervención preventiva realizada en la Calle Clavelicos nº 38 en Almuñécar (Granada) y los resultados dados en la misma.

La actuación arqueológica que se ha realizado en la parcela de la Calle Clavelicos nº 38 en la que se pretenden reformar una vivienda existente. La forma del solar es irregular y la extensión total de la parcela es de 141 m<sup>2</sup> aproximadamente.

Localización: **Calle Clavelicos nº 38.**

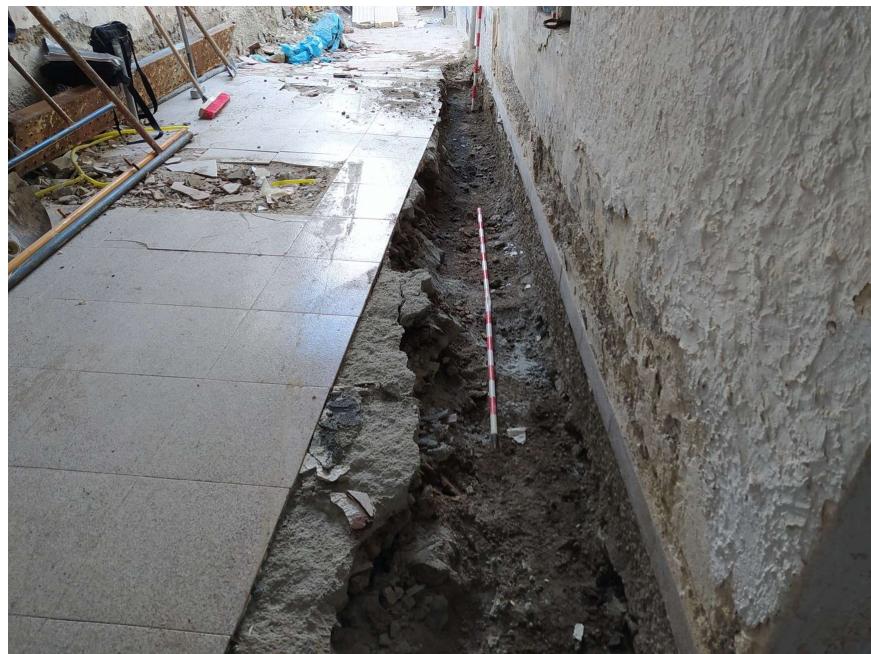
La vivienda actual tiene esta unos 1,10 metros sobre la calle actual, se han realizado la zanja de las acometidas (de 5,20 metros de largo por 0,40 metros de ancho y 0,40 metros de profundidad aproximadamente) (Fig. 1) en la que se ha detectado tres unidades sedimentarias:

- U. S. I: Suelo de la casa actual: compuesto por la solería y el cemento para agarrar las losas.
- U. S. II: Capa de cemento.
- U. S. III: Relleno para nivelar el suelo de la casa compuesto por material constructivo.

Fig. 1. Vista de la zanja de las acometidas.

Como se ha comentado anteriormente los resultados de estudio han sido negativos desde el punto de vista arqueológico. Ello es debido fundamentalmente a que la potencia estratigráfica desde la superficie hasta la cota máxima excavada es mínima unos 40 cm, ya que es la cota intervenida para la zanja de las acometidas en sentido descendente desde el interior de la vivienda a la tubería de desague para introducir el tubo de 150 mm para la evacuación de las aguas sucias.

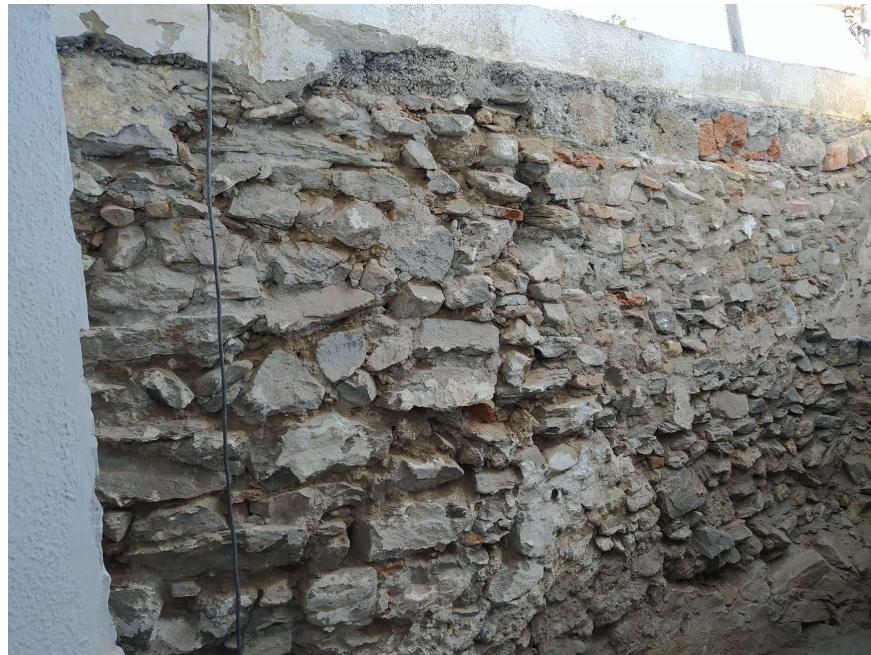
El análisis paramental se ha realizado sobre dos paredes del inmueble, **la primera en un patio** (Fig. 2) junto a unas escaleras en la que se ha determinado tres unidades estratigráficas:

- U. S. I: Fase 1, parte de la pared construida con piedra con argamasa de unión cemento.
- U. S. II: Fase dos, cemento con algo de piedra.
- U. S. III: Fase 3, compuesta por bloques de cemento.

Como se puede deducir, esta pared del inmueble posee una cronología contemporánea, la argamasa de unión de las piedras es cemento. Por el material asociado, en el relleno bajo la escalera y en el suelo junto a la pared, en el que se han encontrado restos de material constructivo contemporáneo, así como una bolsa de plástico de pipas y un bote de desodorante (marca 8 por 4) que se data a mediados de la década de los años 70 del siglo XX. La primera fase de la pared se puede corresponder con esa datación de mediados de los años 70; la segunda fase sería un recrecimiento de fin de los años 80 principio de los años 90 y la tercera y última fase, no tendrá más de 20 años. La anchura de la misma es 0,20 metros aproximadamente.

Con esto podemos decir que esta pared es del periodo contemporáneo y no tendría nada que ver con la muralla del periodo medieval.

**Fig. 2. Pared en el patio interior de la casa.**

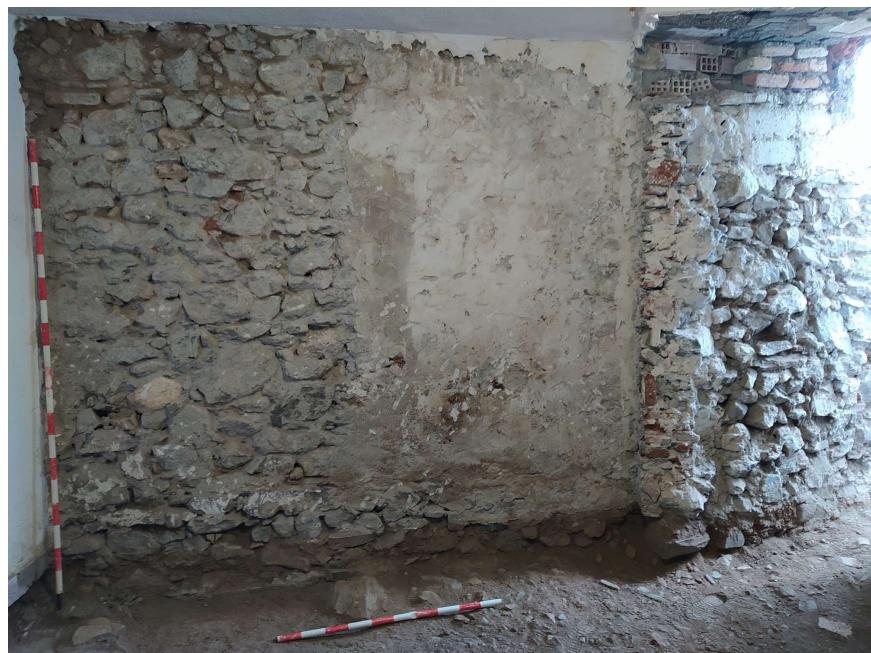
La segunda pared analizada está en el interior de la vivienda (Fig. 3), en la ampliación de la misma, en los últimos 50 años. Esta posee también tres fases:

- U. S. I: Fase 1, el tipo de construcción que es de piedra unida con cemento.
- U. S. II: Fase 2, sería la cubrición de cemento de la misma.
- U. S. III: Fase 3, un pequeño rectángulo en la parte superior derecha, compuesto por ladrillo contemporáneo único con cemento.

Como podemos comprobar es una construcción coetánea a la otra pared, de mediados de los años 70 del siglo XX en su primera fase; la segunda fase sería del mismo periodo y serviría para cubrir la piedra y darle un perfil llano a la pared sin ondulaciones y la tercera fase sería un agujero que se hizo en la misma para poner un aparato de aire acondicionado (la forma es similar) y después se volvería a cerrar pero ahora con ladrillo, esta fase se podría decir que corresponde con los años 80 del siglo XX. En el relleno junto a la pared, se ha excavado una pequeña superficie de unos 1,50 metros de ancho, todo lo largo de la pared y una profundidad de 0,15 metros. En esta pequeña excavación se ha documentado relleno de material constructivo similar al de la zanja para las acometidas y también bolsas de plástico. Esta pared tiene unos 0,40 metros de ancho. Al igual que la anterior no tendría nada que ver con la muralla medieval de Almuñécar.

**Fig. 3. Pared en una habitación de la casa.**
