# ANUARIO ARQUEOLÓGICO DE ANDALUCÍA 2005

# ACTIVIDAD ARQUEOLÓGICA PREVENTIVA EN LA MANZANA 18 DEL PLAN PARCIAL O4 (CORTIJO DEL CURA) DE CÓRDOBA

MANUEL RODRÍGUEZ GUTIÉRREZ

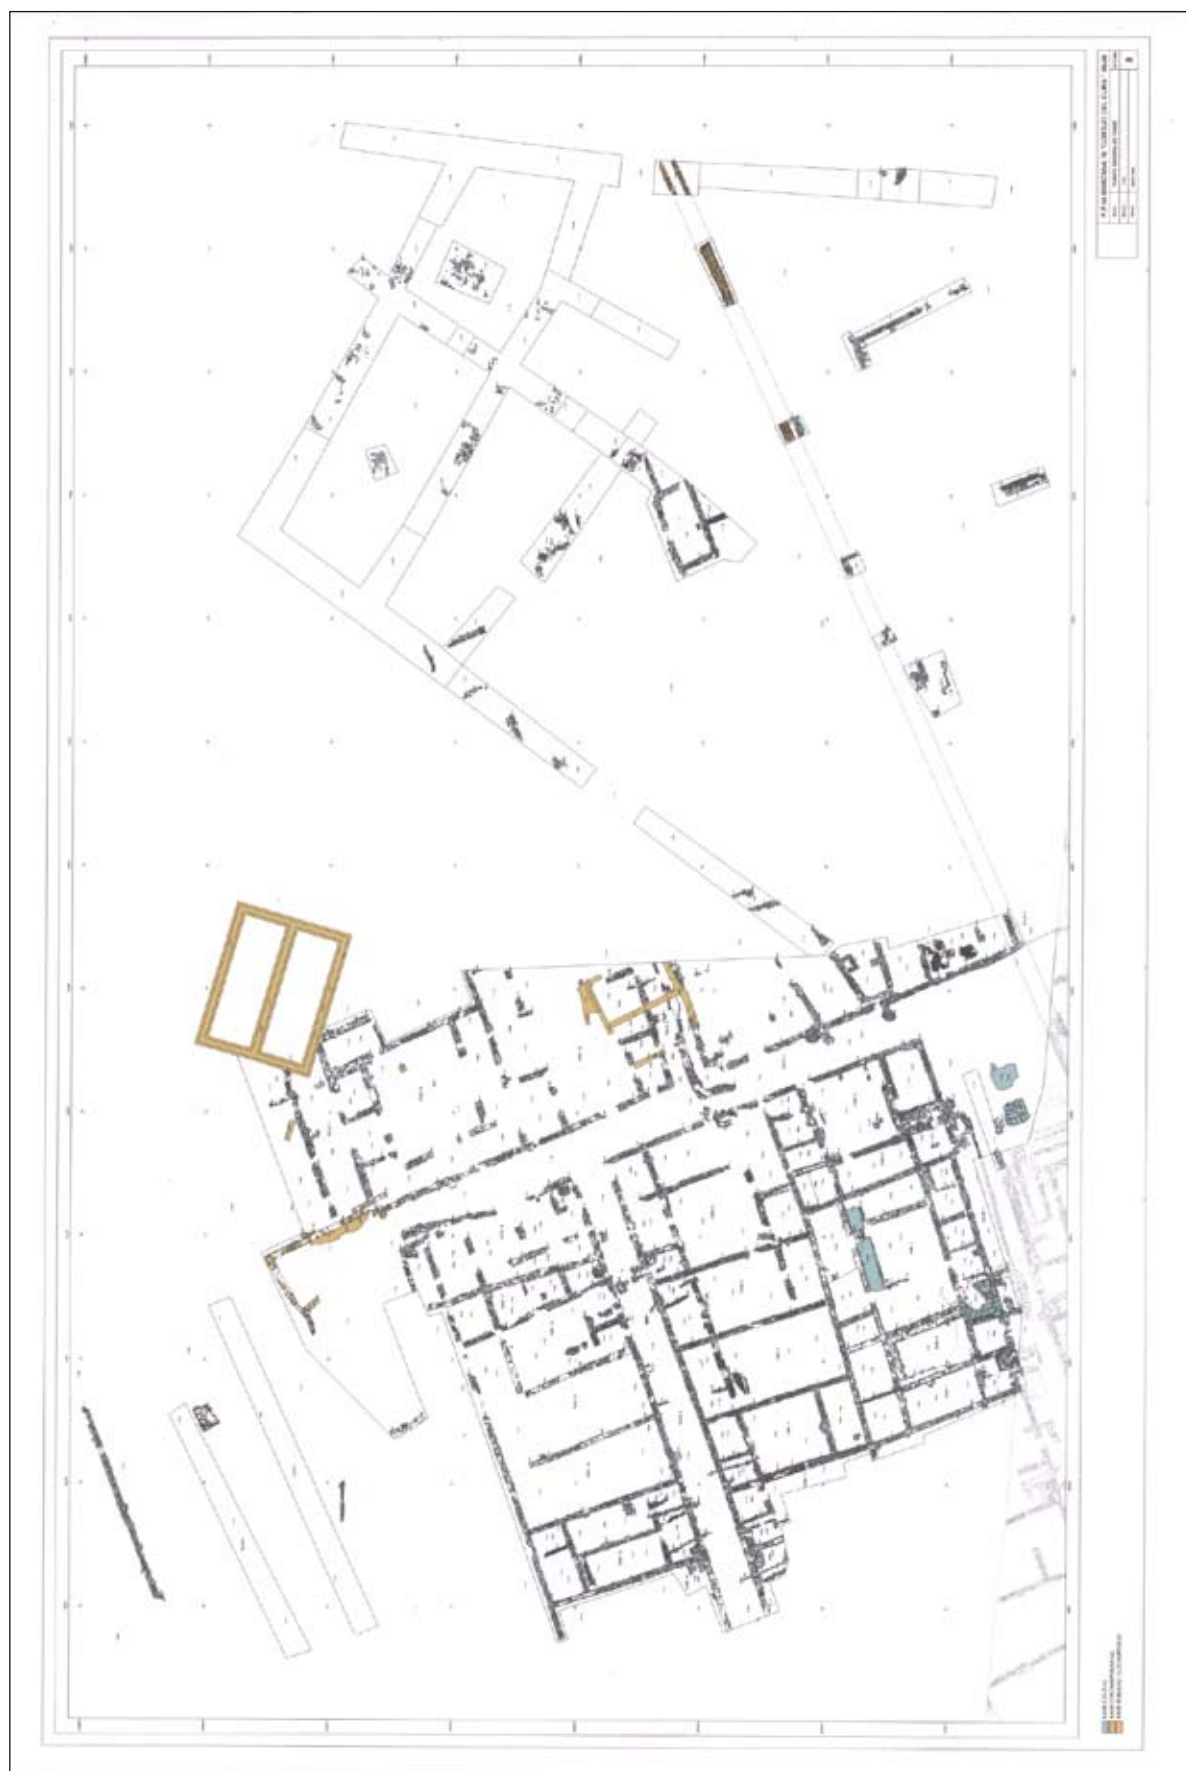
Figura 3. Trama urbana de la Manzana 18.

En el arrabal hallado se documentan una serie de casas muy similares con algunas reformas de divisiones interiores por motivos probablemente familiares o de ventas. Dentro de la clara sistematización usada en la distribución de estas casas, podemos diferenciar dos tipos de distribución, en general todas están compuestas por patio, zaguán junto a letrina y las diferentes dependencias (una o varias) habitadas como salón y alcoba. Se han documentado un total de 19 casas todas muy similares y encuadradas en 4 manzanas rectangulares articuladas por 6 calles, lo que nos indica el urbanismo totalmente ortogonal de este arrabal califal.

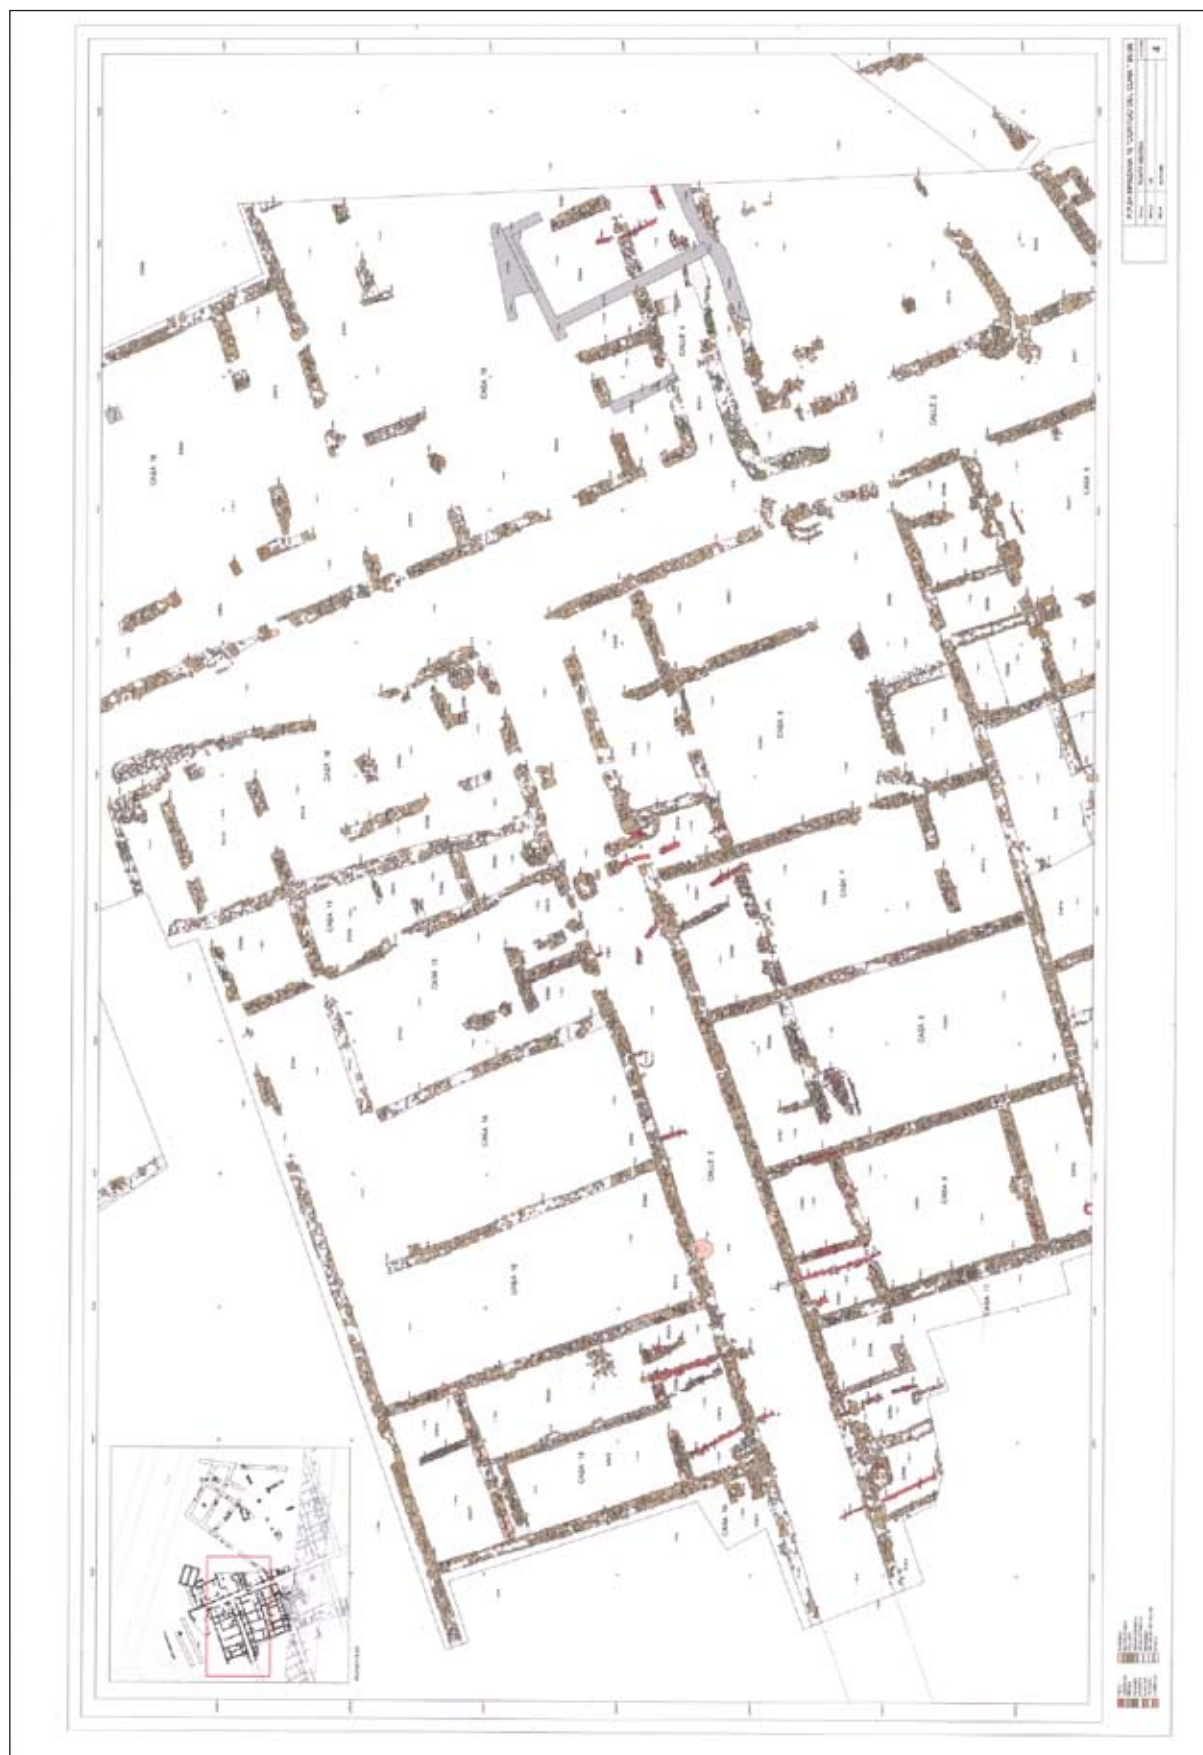
Figura 4. Arrabal Califal: mitad norte.

En este arrabal, se han documentado fundamentalmente casas completas con una orientación NW-SE, calles que articulan las manzanas donde se ubican las citadas casas, solares y estructuras que conforman espacios diferentes en técnica edilicia y funcionalidad diferentes al resto de las viviendas halladas en el arrabal.

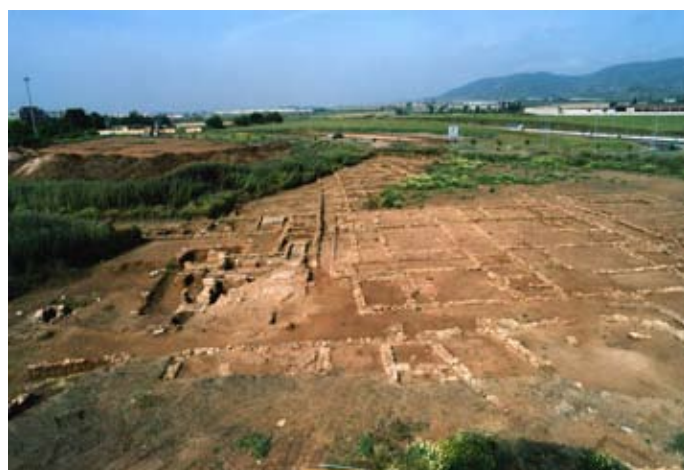
*Lámina II.* Espacios domésticos y trama urbana.

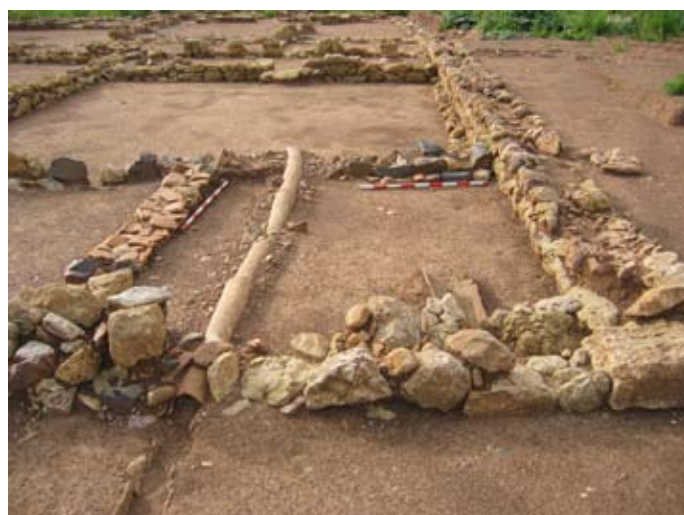
*Lámina IV.* Vivienda. En primer término sistema de evacuación de aguas.

En casi todas las casas solía haber un canalillo perimetral que recogía el agua de lluvia de los tejados. Este sistema de evacuación impedía que se inundara el jardín o patio ya que estaba conectado con una atarjea que llevaría el agua de lluvia a la calle.

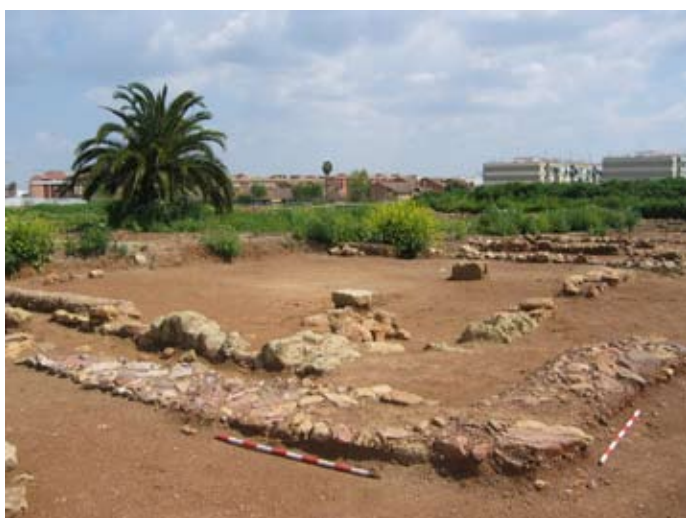
*Lámina V.* Pavimentación de las calles.

realizado con calizas, cantos rodados, pudingas y pizarras violáceas o la nº 3, que aparte de conservar tramos donde se apreciaban aún las tejas de los derrumbes de las casas colindantes, muestra alguna particularidad, como la presencia de un pozo ciego realizado con brocales cerámicos (frente a la casa 14). En cuanto a las calles nº 1 y 6 conservaban también zonas de derrumbe y pavimento, constatándose en la primera la presencia de una conducción central de atadores y algunos vestigios de un sistema similar en la segunda, que en este caso estaba en peor estado de conservación.

De estas calles solo en dos de ellas se ha documentado nivel de pavimento (nº 2 y nº 4).

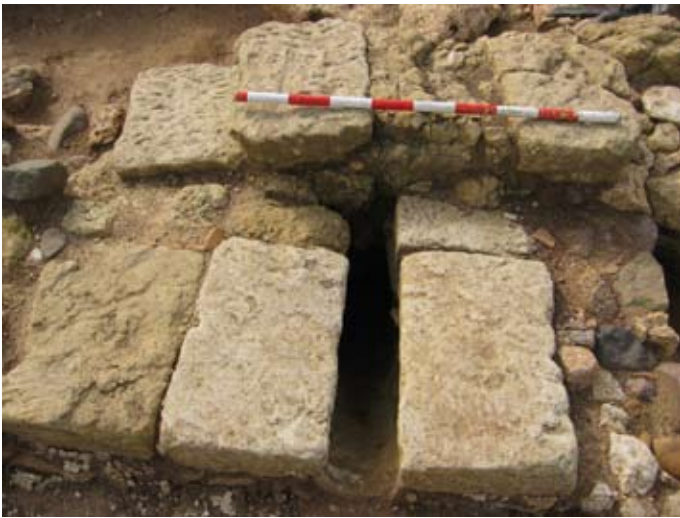
*Lámina VII.* Detalle de letrina.

En todas estas calles se pueden apreciar los bajantes provenientes de las letrinas de las casas que vierten individualmente en el pozo ciego realizado en mampostería. Algunas de las calles conservan parte de la canalización a donde vertía el agua limpia y sobrante por medio de tuberías de atadores ensamblados entre sí que recogían el agua de los diferentes patios de las casas.

Desde estas calles se accedía a las distintas casas por medio de un vano con puerta de una sola hoja generalmente comunicaba con el zaguán y junto a este la letrina, ambos espacios siempre se documentan junto a la calle por motivos evidentes del vaciado de aguas fecales en los pozos negros situados en las calles.

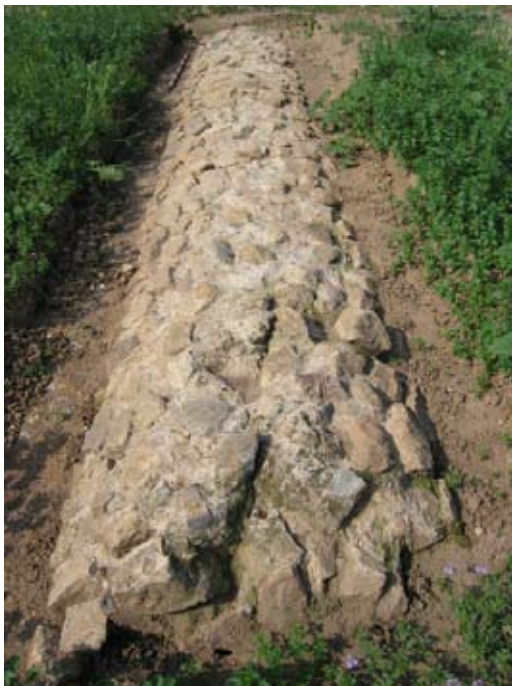
*Lámina IX.* Acueducto de Valdepuentes. Bóveda de opus caementicium.

La técnica edilicia empleada para la construcción de este acueducto en el “cortijo del Cura”, partió de la apertura de una zanja en el terreno geológico, que actuó de encofrado tanto para la base como para la parte externa del *specus*. A continuación se vertió el *caementicium* del fondo, superponiéndosele, antes de que fraguara por completo, un encofrado de madera con las medidas requeridas para el canal. El tercer paso consistió en el vertido del *caementicium* de las paredes. Donde se unen las paredes y el fondo, se dispone un bocel de cuarto de caña que impide la pérdida de agua y facilita la limpieza y mantenimiento del acueducto. Por último, se aplicó al interior del canal una capa de estuco para su impermeabilización.

Para la cubrición de este tramo se empleó una bóveda de cañón realizada con la misma técnica.
