ANUARIO
ARQUEOLÓGICO
DE ANDALUCÍA
2005

INTERVENCIÓN ARQUEOLÓGICA PREVENTIVA EN EL CALLEJÓN DE LAS CAMPANAS DE SAN NICOLÁS Nº 2 DEL ALBAYCÍN, GRANADA

SONIA RUIZ TORRES
JORGE PADIAL PÉREZ

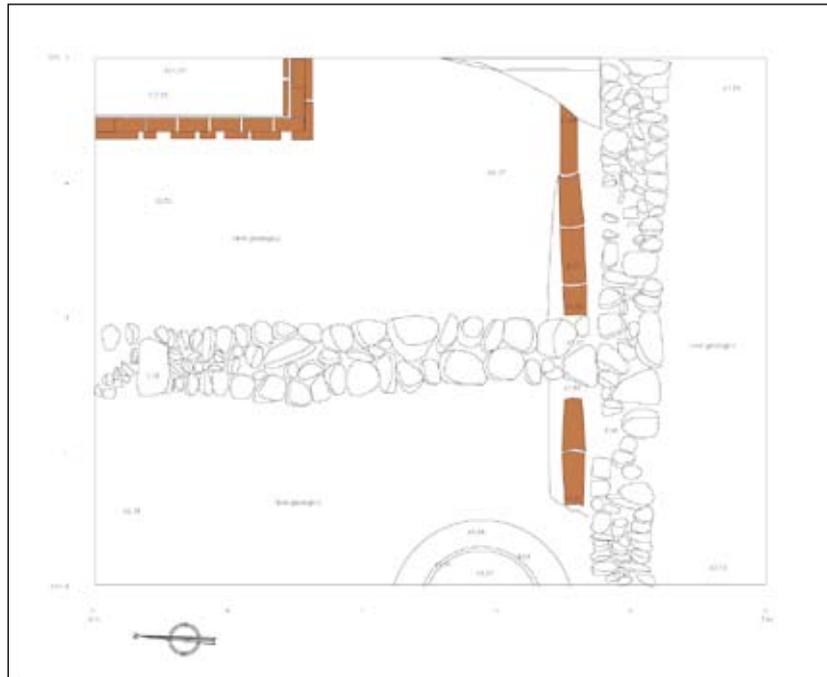
Figura 1. Planta final del sondeo 1

La retirada de este deja al descubierto una serie de estructuras de época contemporánea que están en relación con los restos de una vivienda de esta época. Se han documentado los restos de dos muros de mampostería trabada en seco, que están cimentados sobre un nivel de relleno de cascajo de matriz muy suelta. Uno de ellos tiene unas dimensiones de 4 m de longitud por 0,48 m de anchura y 0,86 m de potencia. Este recorre el sondeo en sentido E-W y conserva solamente una hilada de cantos de mediano tamaño (E-06).

A este se adosa en sentido N-S otro muro de mampostería también trabada en seco (E-05) con unas medidas de 3,70 m de longitud por 0,55 m de anchura y una potencia media que ronda los 0,36 m.

Por debajo de este y paralela a la estructura E-06, pasa una conducción de atadores emboquillados con cubierta de tejas y con mortero de cal, también cimentada sobre un nivel de cascajo (E-07). Sus dimensiones son de 3,40 m de longitud por 0,34 m de anchura y una potencia que oscila entre los 0,48 y 0,50 m.

En el perfil W queda embutida una tinaja de barro con su anillo de sujeción a base de cantos de pequeño tamaño y mortero de cal (E-08). Sus dimensiones son de 0,86 m de diámetro y una potencia de 0,66 m. Está colmatada por el nivel de cascajo y excavada en la roca.

Por último y en la esquina NE aparece una estructura rectangular de ladrillo y mortero de cal, que presenta un enlucido en su cara interior de unos 0,02 m de grosor (CE-01). Tres de sus caras están forradas con baldosas de barro sobre las que se ha aplicado un enlucido de cemento, lo que parece indicar una reparación posterior a la construcción de la pileta. No tiene nivel de suelo, estando construida directamente sobre la roca. Sus dimensiones son de 1,62 m de longitud por 0,68 m de ancho y 0,70 m de potencia en la parte mejor conservada.

Hay que indicar que todas estas estructuras apoyan directamente sobre un nivel de tierra arenosa de matriz muy compactada de color rojo intenso y una potencia media de unos 0,05 m, que a su vez cubre el nivel geológico o conglomerado alhambra, que se localiza en esta zona a una cota mínima de 0,52 m y máxima de 0,66m respecto al nivel superficial.

Tras los trabajos de limpieza y desescombro del solar, se plantea el primer sondeo que ocupa una superficie de 20m², en la zona de afección de la vivienda unifamiliar. (Figura 1)

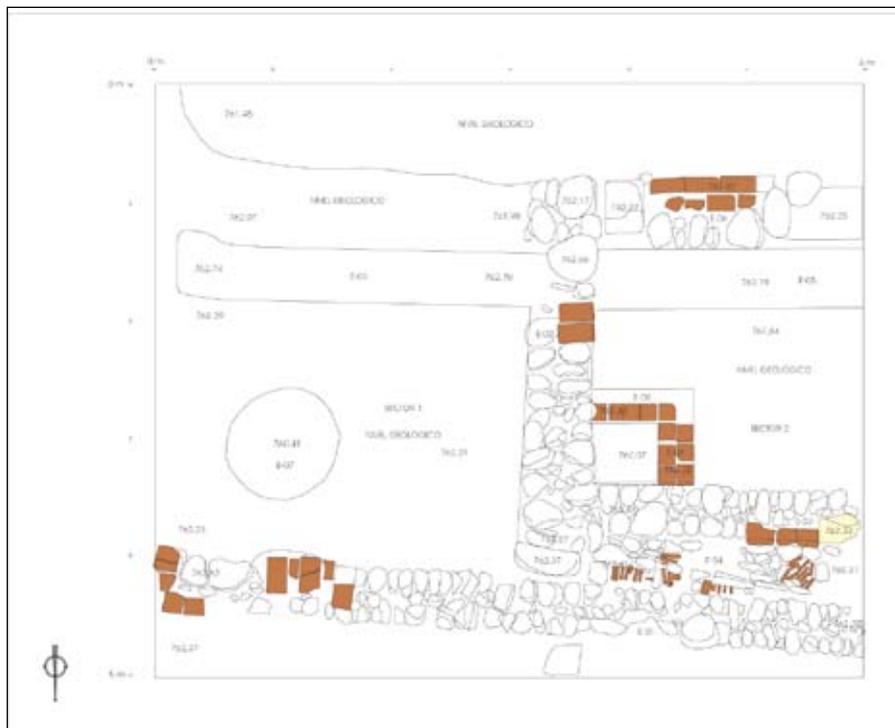
Figura 2. Planta final del sondeo 2

Pertenciente a esta primera fase de ocupación, se documenta la crujía de la vivienda demolida (E-01). Es de fábrica de mampostería trabada en seco y cimentada sobre un nivel de cascajo. Hacia el ángulo NE del sondeo se superpone sobre los restos de un pavimento. Tiene unas dimensiones de 6 m de longitud por 0,48 m de anchura y 0,50 m de potencia, y recorre el sondeo en sentido E-W.

Bajo la crujía de la vivienda contemporánea se documentan los restos de un empedrado construido con ladrillos a sardinel y cantos rodados hincados, una línea central de sillarejos reutilizados e hincados de canto marca las dos calles de dicho pavimento, que puede estar en relación con la existencia de un nivel de calle (E-04). Las dimensiones de los restos conservados son de 2,40 m de longitud por 0,46 m de anchura máxima y de 0,24 de anchura mínima.

Adosado a este nivel estratigráfico construido se alzan los restos de un muro de mampostería trabada en seco (E-03) con unas dimensiones de 2,40 m de longitud por 0,48 m de anchura y 0,40 m de potencia. Conserva restos de enlucido en su cara sur. Este se adosa a su vez a otro muro de idénticas características (E-02), que se dispone en sentido N-S con unas dimensiones de 2,64 m de longitud por 0,58 m de anchura máxima y una potencia de 0,45 m. También conserva restos de enlucido en su cara oeste, y amortiza los restos de un muro de tapial de época medieval. Ambos definen una estancia de carácter doméstico.

En relación con los dos muros de mampostería descritos anteriormente, aparece una estructura cuadrangular de fábrica de ladrillo y mortero de cal cimentada sobre una base de cascajo y tierra (E-08

/ -09). Sus dimensiones son 0,80 m por 0,88m por 0,43 m de potencia. Al igual que los muros también conserva restos de enlucido en sus caras exteriores. No se ha podido establecer su funcionalidad pero hay que destacar la existencia de un orificio en su interior, realizado en la base de uno de los muros de mampostería al que se adosa (en E-02), y que permite el contacto con el sector 1.

En este hay que destacar la existencia de una estructura excavada directamente en la roca (E-07), con un diámetro aproximado de 1 m y una potencia de 1-78 m. No conserva restos de enlucido o de ningún tipo de tratamiento en su interior, y estaba colmatada por la UEN-01, por lo que no ha sido posible establecer con precisión su funcionalidad.

A esta fase pertenecen los restos de un muro de fábrica de tapial (E-05) que se extiende longitudinalmente por el sondeo en dirección E-W, con unas dimensiones de 6 m de longitud por 0,45 m de anchura, alcanzando los 0,60 m de potencial máxima, en algunos puntos conserva las huellas de los costales del encofrado utilizado para la construcción del tapial. Está roto y rebajado en la zona en la que se le adosa el muro de mampostería E-02, alcanzando aquí una potencia mínima de 0,20 m. Está cimentado directamente sobre el conglomerado alhambra.

En sentido paralelo al muro de tapial y aprovechando un recorte realizado en el nivel geológico, se desarrolla parte de un muro de fábrica mudéjar alternando cajones de cantos rodados de mediano tamaño con verdugadas de ladrillos (E-06). Conserva unas dimensiones de 2,83 m de longitud por 0,60 m de anchura y 1 m de potencia, está cimentado directamente sobre la roca.

Todas las estructuras descritas anteriormente, apoyan directamente sobre un nivel de arrastre de tierra arenosa de matriz muy compactada de color rojo intenso y una potencia media de unos 0,05 m, que a su vez cubre el nivel geológico o conglomerado alhambra, que se localiza en esta zona a una cota mínima de 0,52 m y máxima de 1,40 m respecto al nivel superficial.

Se plantea inicialmente con una superficie de 20m², y que fue ampliado hacia el oeste 1,5m más, para obtener una lectura más completa y por tanto una mejor comprensión de las unidades estratigráficas documentadas. (Figura 2)

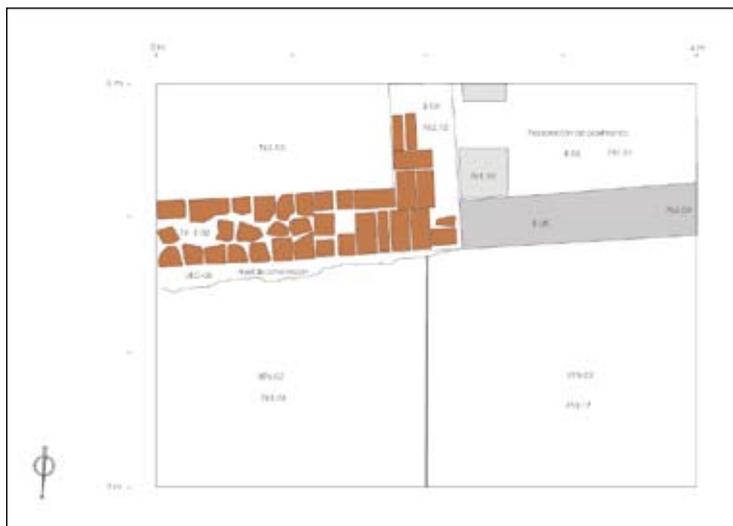
Figura 3. Planta final del sondeo 3

En esta zona se documenta un nivel de tierra de cultivo de jardín (UEN-01; humus) de tonalidad marrón oscura y matriz arenosa, con abundantes inclusiones orgánicas (raíces) y una potencia media de 0,30m.

Bajo este, un segundo nivel de relleno antrópico de tierra de matriz arenosa con abundantes inclusiones artefactuales consistentes en restos de material de construcción y restos cerámicos de cronología contemporánea y moderna fundamentalmente (UEN-02), y una potencia máxima de 2 m, cubre los siguientes niveles estratigráficos

construidos: por un lado se documentan los restos de dos muros de fábrica de ladrillo y mortero de tierra y cal cimentados sobre una nivelación de cantos rodados de pequeño tamaño, trabados y que delimitan una estancia en el ángulo sureste del sondeo (E-02 E-03). Esta debió de tener en su momento un suelo de cal, que se encontraba arrasado y del cual se conservan restos en los perfiles este y sur. Las dimensiones de los muros son respectivamente de 2,20 m de longitud por 0,47 m de anchura y una potencia de 0,16 m ; y de 1 m de longitud por 0,47 m de anchura y 0,18 m de potencia.

Hacia el norte y en relación con dichas estructuras se documentan los restos de un pavimento de empedrado (E-01) del que se con-

serva parte de una calle y de dos hiladas de ladrillos dispuestos de canto que marcarían la línea central y divisoria de dicho suelo en calles. Tiene unas dimensiones de 4 m de longitud por 0,80 m de anchura máxima.

Adosados a estas estructuras se documenta un muro de mampostería trabada en seco (E-05), de muy mala factura, con unas dimensiones de 1,68 m de longitud por 0,36 m de anchura y 0,10 m de potencia. En relación con este se conservan los restos de una preparación o nivelación de cal de un suelo (E-06) de piedra de mármol de sierra Elvira, del que se conserva una loseta de 40 cm por 36 cm en una de las esquinas.

Teniendo en cuenta que la cota de rebaje prevista para la construcción de la alberca es de 1m, se procedió a rebajar en la mitad del sondeo en la que no había estructuras. Este sector se subdividió rebajando en el ángulo noroeste hasta alcanzar una cota de -2 m respecto al nivel superficial del solar. Ante la inexistencia de estructuras y dado que se había sobrepasado la cota de rebaje prevista en proyecto de obra, se decide darlo por finalizado, a pesar de que en esta zona no se ha documentado el nivel estéril o geológico.

Se plantea en la zona de jardín donde está previsto la construcción de una alberca, ocupando una superficie de 12 m². (Figura 3)

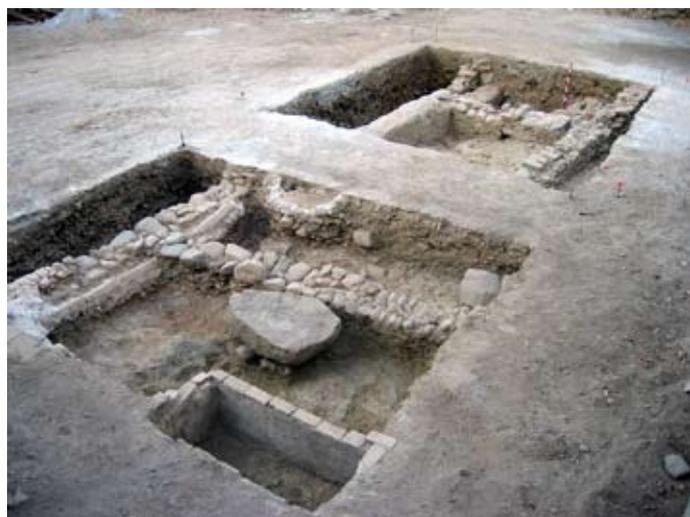
Lámina II. Vista general de los sondeos 1 y 2.

Tampoco en este caso existen zanjas de cimentación, sin embargo y a diferencia con las construcciones de las fases anteriores que apoyaban directamente sobre la roca madre, se observa una colmatación del espacio mediante el aporte intencionado de un nivel de relleno de cascajo, de escasa matriz y apenas consistencia, sobre el que levantan las estructuras de fábrica de mampostería trabada en seco. Otros dos muros definirían otras estancias de la vivienda, como es la zona de patio en la que se ha conservado el pozo o tinaja de barro para la recogida y abastecimiento de agua. (Lam. II)
