# **ANUARIO ARQUEOLÓGICO DE ANDALUCÍA 2017**

# RESULTADOS DE LA EXCAVACIÓN EN C/ SAN JUAN DE LOS REYES Nº68-74, GRANADA

Julio NAVARRO PALAZÓN  
Ángel RODRÍGUEZ AGUILERA  
Pedro JIMÉNEZ CASTILLO

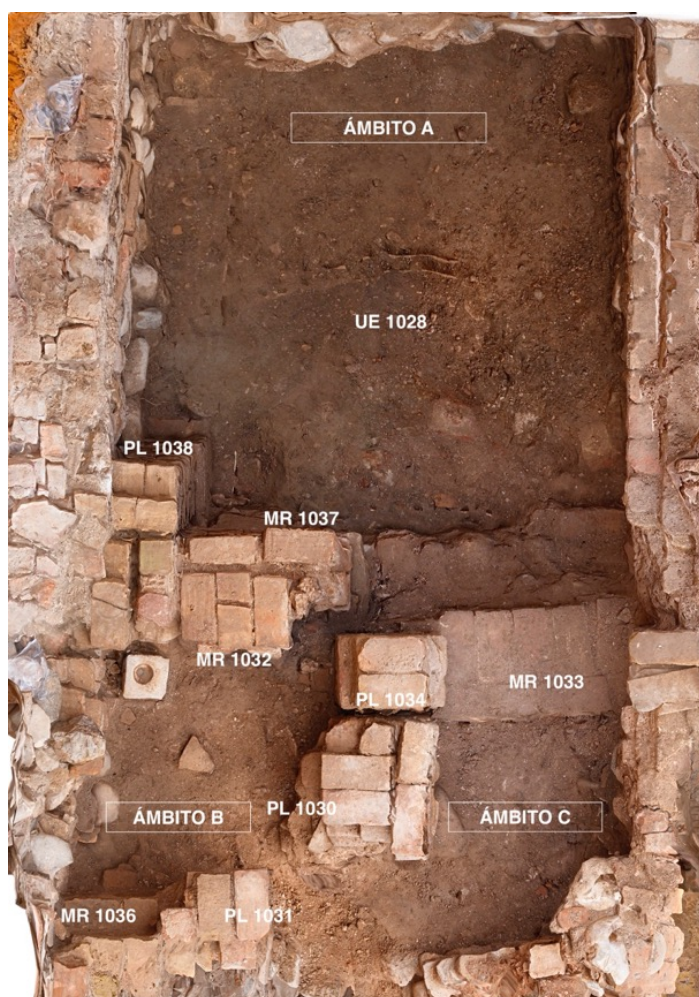
Figura 3.-Ortofotografía del sector 1

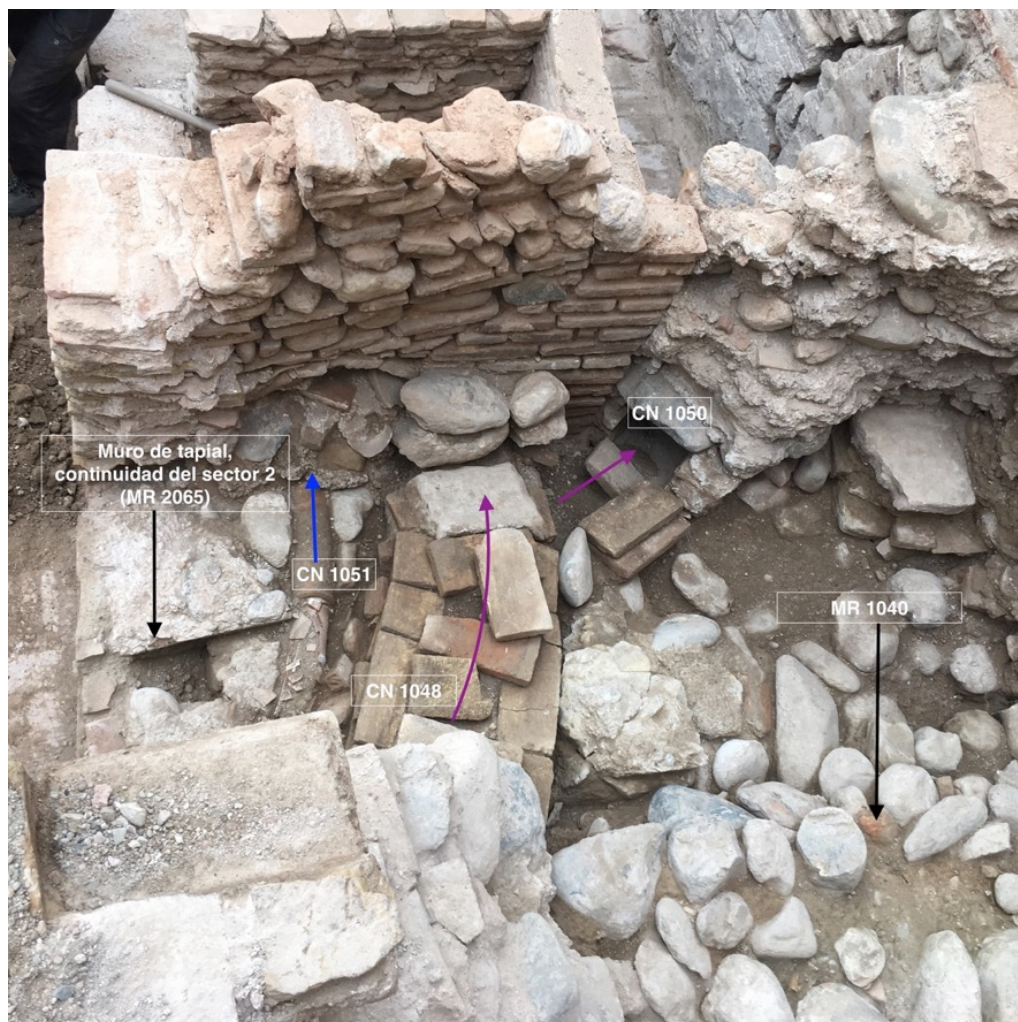
Figura 4.- Vista general de las estructuras sobre el MR 1040, en la zona sur de la cata del sector 1. Se ha diferenciado la dirección del sistema de abastecimiento –en azul- del de saneamiento –en rojo-.

Esta canalización (CN1048) está construida en ladrillo, tanto los muros laterales, lecho y cubierta, tomados con mortero de cal y queda amortizada por la cimentación (MR 1049) de un pilar (PL 1047) que está en línea con el pilar 1038 de la fase del siglo XVIII. Corta a su vez otra que vertía a un espacio abierto junto a la medianería (CN 1050).

La atarjea, al igual de la 1048, tiene una pendiente muy fuerte y se introduce por debajo de las piletas del sector 4, siendo interpretada como un sistema de evacuación de aguas residuales hacia un colector general que viene del sector 3 y que la saca hacia el oeste, introduciéndose bajo la parcela colindante. A su vez amortiza a otra más antigua (CN 1051) y aprovecha en parte la fosa de unos atadores de época nazarí que abastecen de agua a la zona de piletas del sector 4.

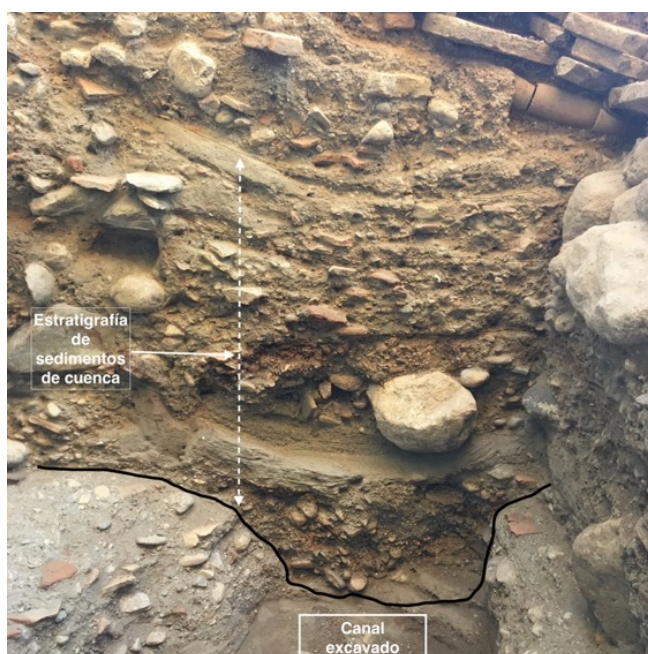
Figura 5.- Sección norte de la cata 1. Sector 1

En el interior de este canal recortado en un estrato de arenas grises y finas se sucede otro de gravas poco compactadas de tonalidad ocre y debajo, ya sobre el lecho geológico, otro de tierra y limos de color gris con algunos carbones y ligeramente más compactado que los anteriores.

Se trata por tanto del cauce de una acequia que quedó amortizada en el siglo XII y cuya existencia hay que poner en relación con una fase agrícola primigenia anterior a la urbanización del siglo XI.

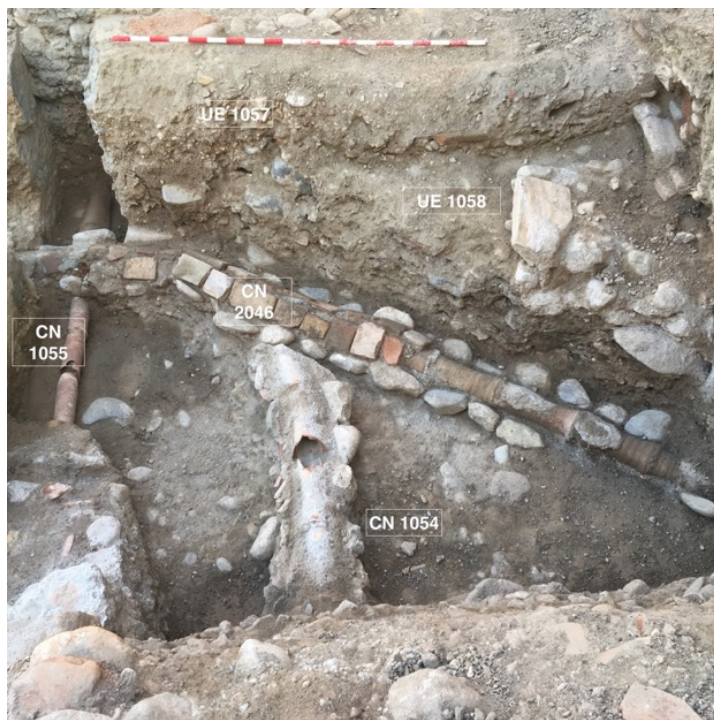
Figura 6.- Cata 2. Sector 1. Detalle de la red de atanores

Bajo el primer estrato en el que aún se mezclan las gravas con la tierra (UE 1057), en la zona meridional existe un sector muy alterado por varias fosas para conducciones hidráulicas. La más antigua es una canalización de atanores de barro rojizo que discurre de forma paralela y adosada al intradós del MR 2033, conservando en algunos puntos la cubierta original de teja, fechada en época nazarí. Queda cubierta parcialmente por un muro de cal grasa y cantos con una orientación discordante con las que presentan los muros de la casa, en este caso de noreste a sureste, (MR 1056), y también está seccionada por el CN 2046 que de norte a sur recorre toda la cata hasta introducirse en el sector 2 por medio de una zanja en el muro de tapial (MR 2033). Esta conducción amortiza a su vez otra, también de atanores de mayor diámetro (CN 1054) que viene en dirección este-oeste con un ligero buzamiento hacia el sur

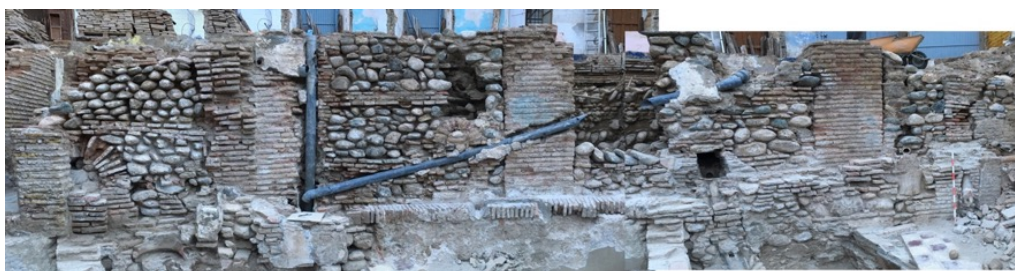
Figura 8.- Vista general del paramento del MR 2011

Se trata de un muro de contención de cajones de mampostería jalonados por tres machones o pilares de ladrillo de unos 0,90 m de anchura de media, que presenta numerosas reparaciones debido a su función, muy dilatada en el tiempo, y sobre el que se han realizado una serie de obras relacionadas en casi todos los casos con el sistema de abastecimiento de agua desde la acequia de Axares. Se distinguen cuatro tramos: el más oriental (tramo 1) tiene en la base un refuerzo de fábrica para la recogida de un cauchil que corta el cajón original. El segundo tramo es el de mayor longitud y está seccionado por una roza para una tubería de PVC de saneamiento que va desde la esquina este, junto al pilar de ladrillo, hasta la base del tercer pilar. En este caso se aprecia una mampostería más cuidada en su base que intercala fragmentos de ladrillo en la parte superior, donde de nuevo fue reconstruido para introducir otro cauchil. En la base y casi en su centro hay una apertura cuadrangular en cuyo interior hay otro registro formado por un vaso cerámico que sirve para regular y dirigir la distribución de la toma de agua.

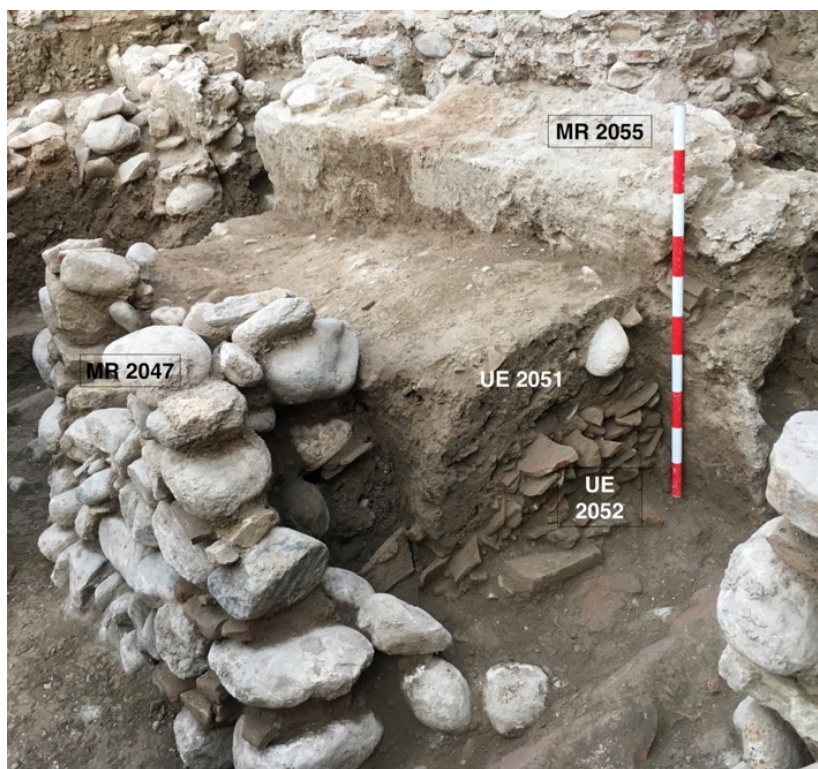
Figura 9.- Sector 2. Detalle de terraza agrícola amortizando niveles del XII. Tramo Oeste  
En cuanto a la cronología de estas estructuras de tapial, la cerámica recuperada en el estrato de derrumbe apunta a un proceso de abandono a finales del siglo XII y su amortización con la construcción del muro agrícola a partir de este momento.

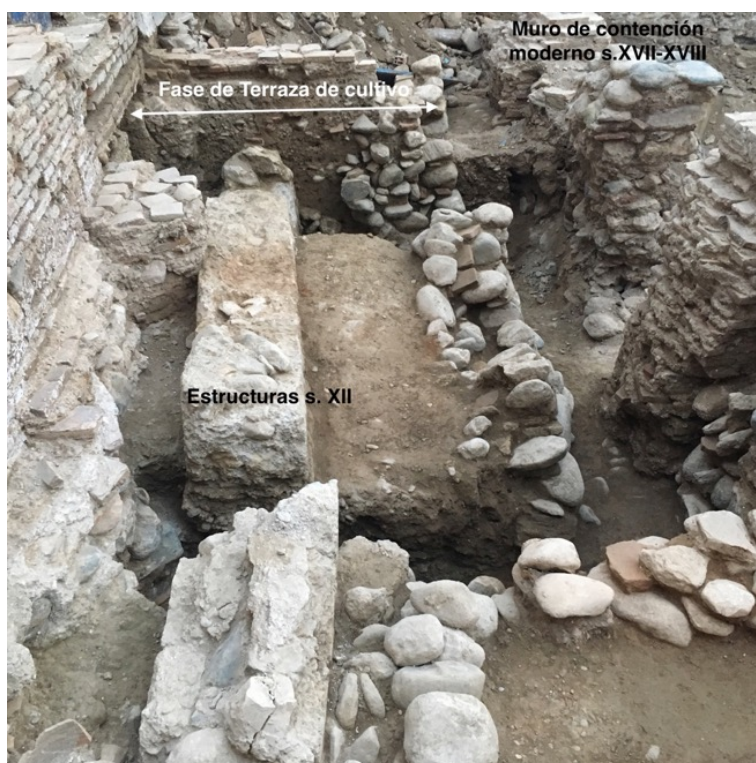
Figura 10.- Vista general de la fase agrícola en el sector 2

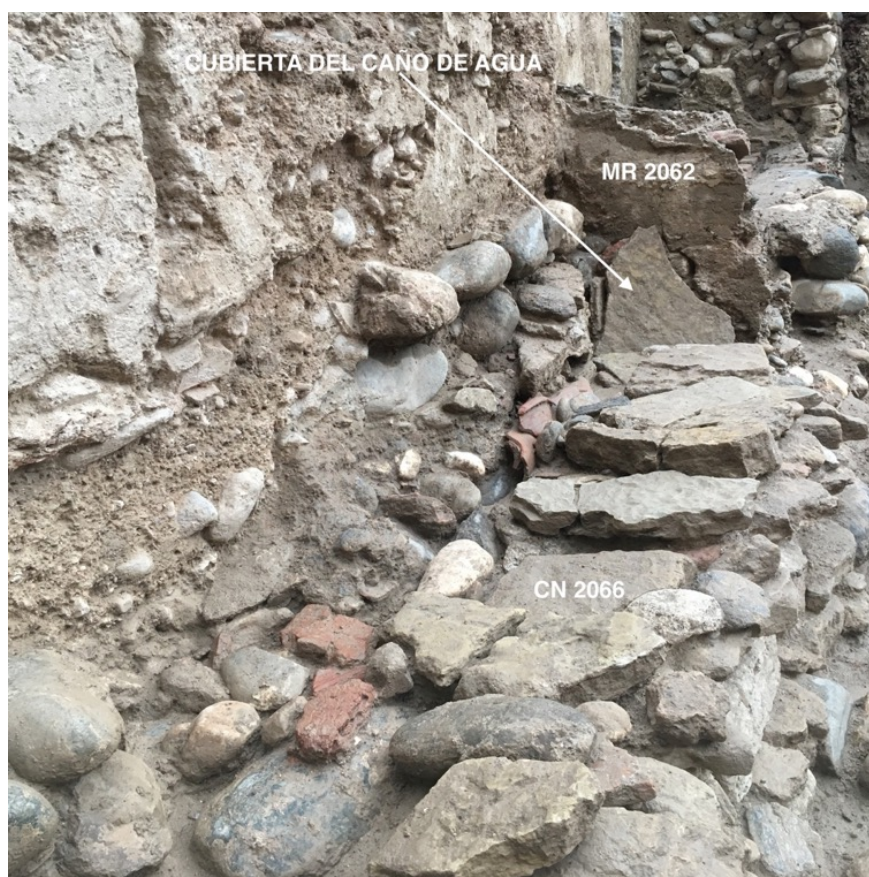
Figura 11.- Acequia CN 2066 con su cubierta

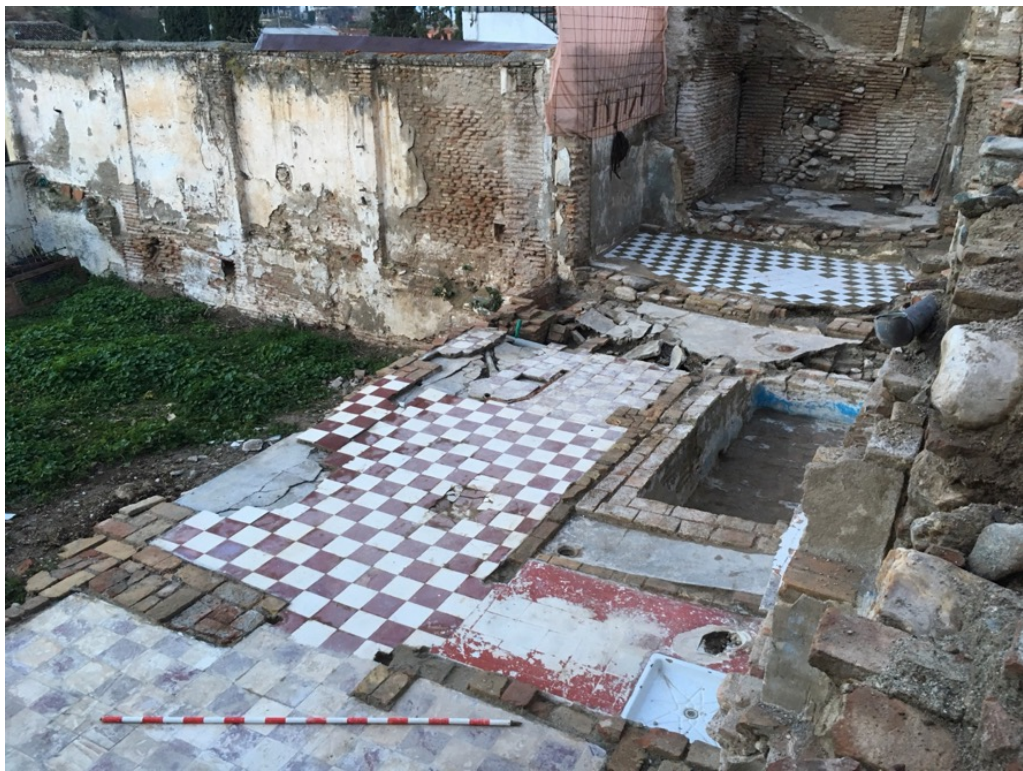
Figura 14.- Sector 3. Vista general tras la limpieza superficial

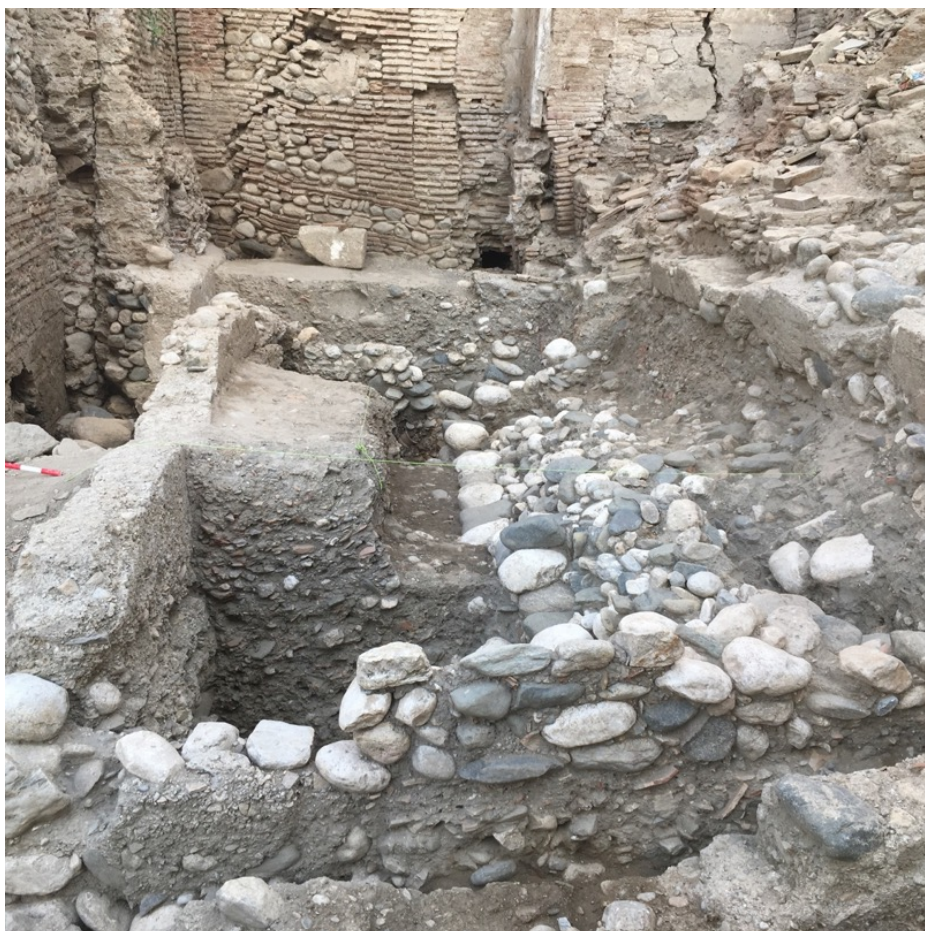
Figura 15.- Sector 3. Detalle del espacio acotado occidental

El resultado en planta es la existencia de dos recintos acotados con muros de tapial de los que desconocíamos su función y origen. Inicialmente fueron interpretados como parte de un salón

de una casa, aunque más tarde se optó por la posibilidad de que se tratase de zona de servicio o establos que fueran utilizados por las estructuras ubicadas al norte y sur.

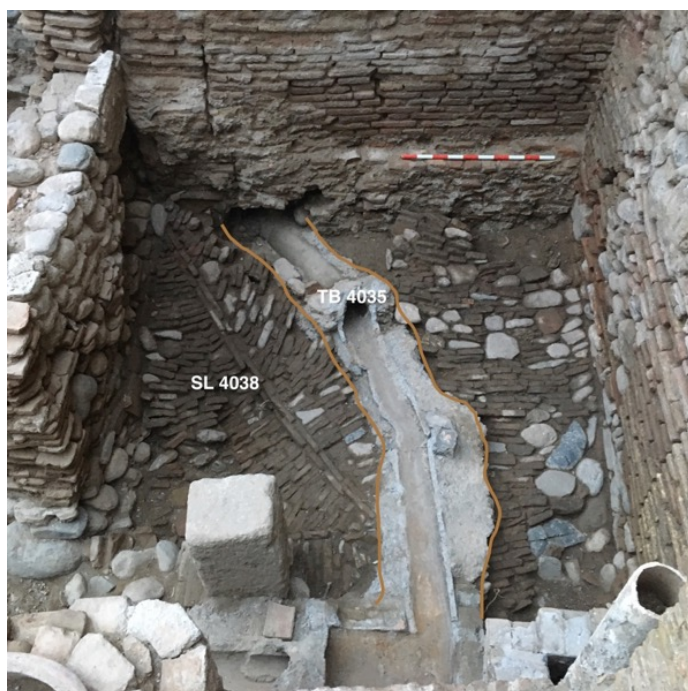
Figura 16.- Sector 4. Ámbito 1. Vista general del pavimento moderno s.XVII

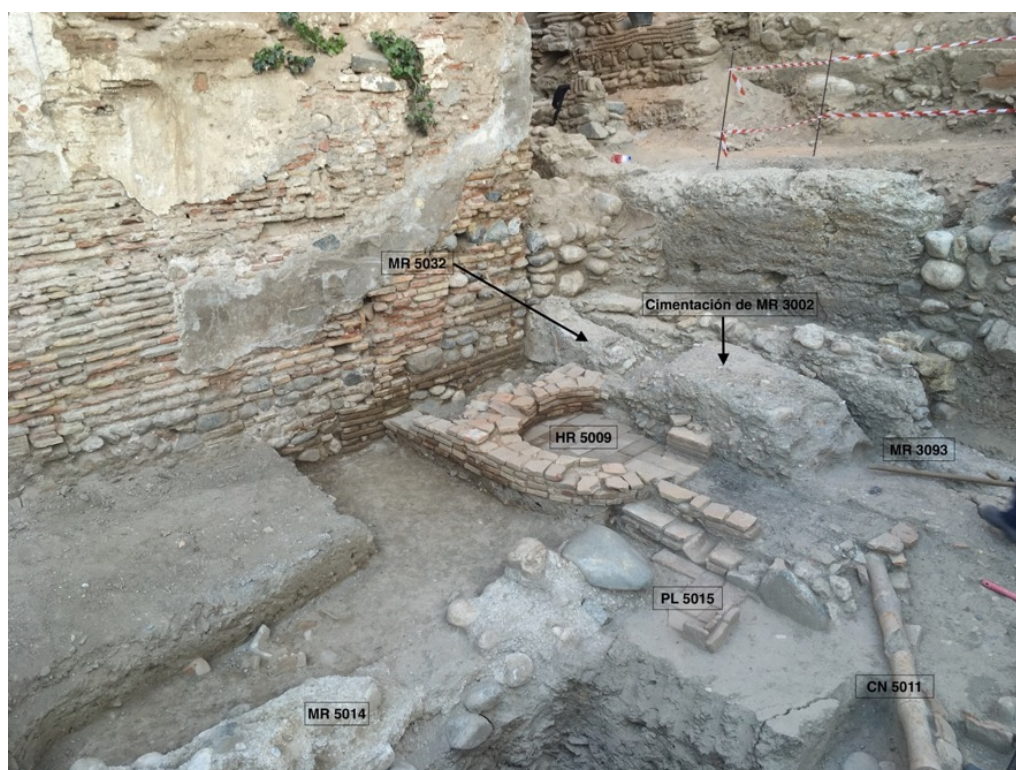
Figura 17.- Vista general del Sector 5 con identificación de las principales estructuras

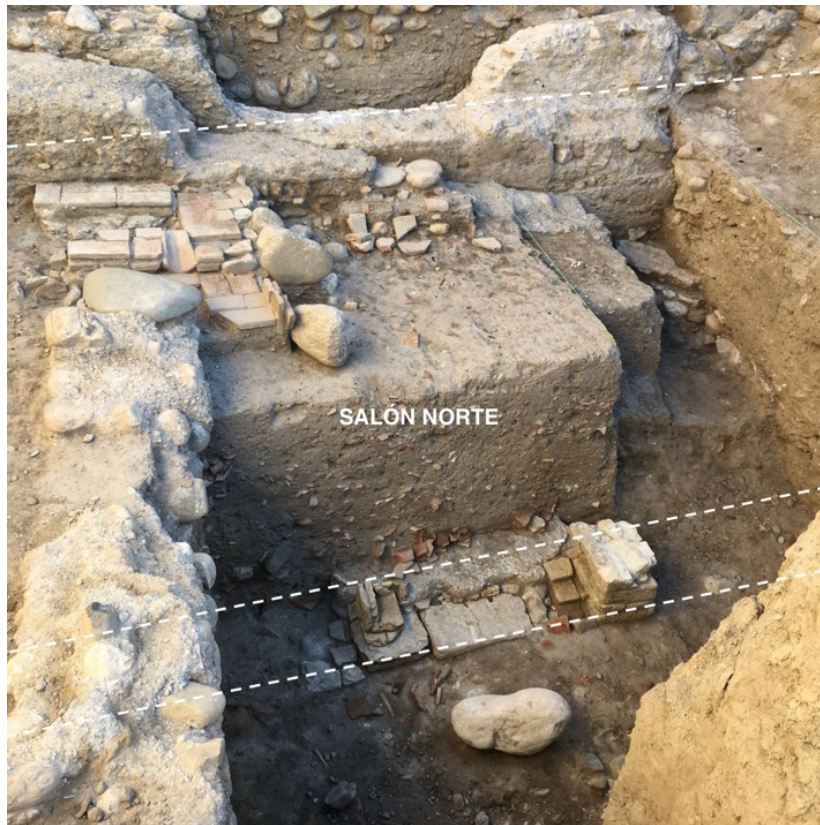
Figura 18.- Vista general de la excavación del sector 5. Identificación de estructuras domésticas

Las estructuras que forman parte de esta casa, además del muro de cierre septentrional, son las siguientes: un pavimento de cal en la crujía norte (SL 5022) sobre el que se conserva un derrumbe de tejas que lo sella (UE 5025) y se extiende también por el ámbito de patio; la estructura del vano geminado al mismo formada por una jamba de sillarejos (PL 5021), de

planta casi cuadrangular (0,40 m por 0,48 m) que sienta sobre una base del mismo material (MR 5023) que define un escalón de transición; un pequeño pilar central de ladrillos dispuestos a sardinel (PL 5020) y la continuación del segundo tramo del mismo. La jamba que cerraría la puerta por el oeste no se ha documentado, quedando debajo del perfil, por lo que la configuración de la puerta solo podemos documentarla en la jamba este (PL 5021) en donde observamos que en la parte del interior del vano existe un murete de ladrillo que se le adosa forrando la obra de calcarenita y reduciendo el hueco, y entre éste y la base de calcarenita del umbral, un hueco con mortero de cal (UE 5031) que serviría de asiento de la quicialera, probablemente de piedra, y que fue expoliada

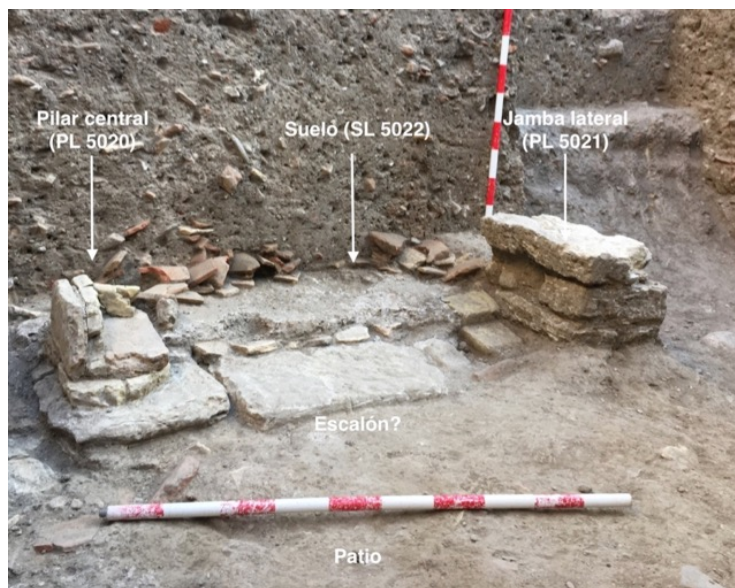
Figura 19.- Detalle de la puerta del salón norte hacia el patio

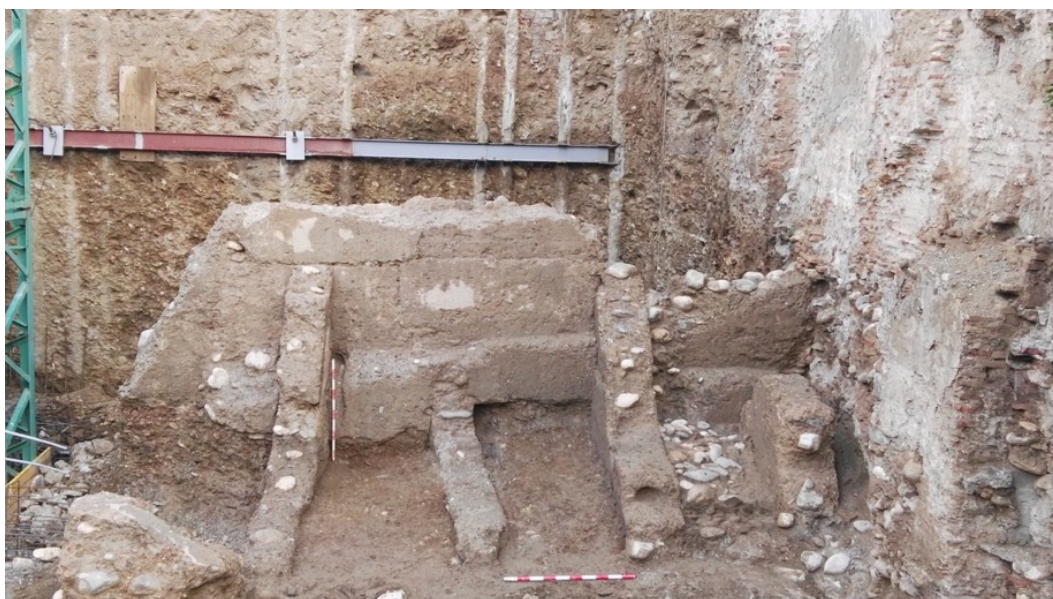
20.- Vista final de la excavación del sector 6.

También se confirmó una de las hipótesis, al menos parcialmente: en el extremo oriental quedaban restos fosilizados de un adarve que alcanzaba hasta el muro de aterrazamiento.

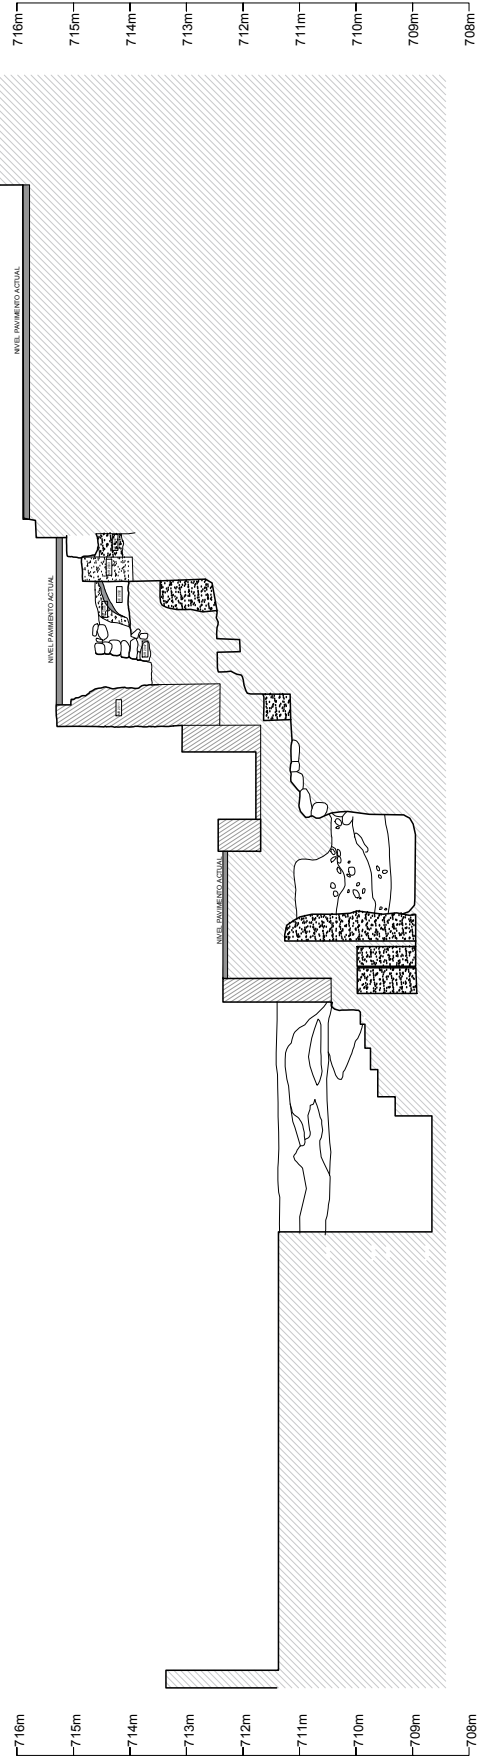
| <div data-bbox="240 123 319 203" data-label="Image"> </div> <div data-bbox="293 1296 311 1464" data-label="Text"> <p>Calle San Juan de los Reyes</p> </div> <div data-bbox="240 349 1401 1621" data-label="Image"> </div> | <div data-bbox="1401 1603 1458 1888" data-label="Text"> <p>Equipo arqueológico:<br/> Julio Navarro Palazón<br/> Pedro Jiménez Castillo<br/> Ángel Rodríguez Aguilera</p> </div> <div data-bbox="1401 775 1458 1496" data-label="Text"> <p>MEMORIA CIENTÍFICA DE LA ACTIVIDAD ARQUEOLÓGICA PREVENTIVA EN CALLE SAN JUAN DE LOS REYES 68-74</p> </div> <div data-bbox="1401 501 1458 736" data-label="Text"> <p>FASE RESIDENCIAL</p> </div> <div data-bbox="1401 255 1458 383" data-label="Text"> <p>Escala 1/70<br/> Papel A3</p> </div> <div data-bbox="1401 64 1458 248" data-label="Text"> <p>Granada<br/> abril 2022</p> </div> | <p>05</p> |
