ANUARIO ARQUEOLÓGICO DE ANDALUCÍA

RESTOS DE UNA TORRE INÉDITA DE LA MURALLA DEL ARRABAL DE AXARES DE GRANADA. IAP EN VEREDILLAS DE SAN AGUSTÍN 16 DEL ALBAICÍN

Manuel Pérez Asensio

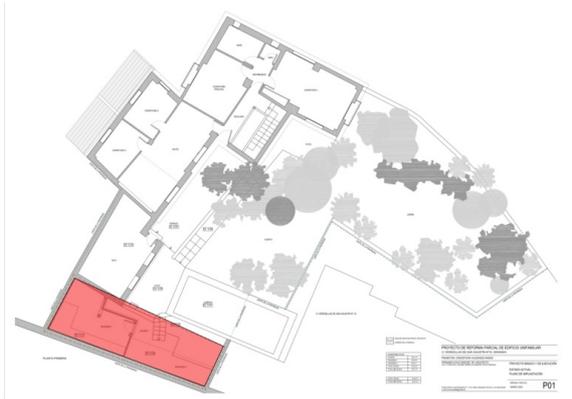
Situación de la intervención dentro del carmen (de Fernando Alcalá arquitecto)

El proyecto de construcción afecta a la parte sur del carmen, a una terraza situada a cota algo más elevada del resto de edificaciones y terrazas del jardín, en concreto a 2 m por encima de la siguiente terraza al norte. Esta terraza linda con las medianeras al sur y oeste. Previamente en dicha terraza se ubicaban sendos trasteros con techumbres de uralita. Se realizó una limpieza al comienzo de la intervención. Además la parte oeste presentaba unos andenes perimetrales algo más elevados del suelo (unos 20 cm). En la parte este la terraza era mucho más estrecha (apenas algo más de 1 m), estando la mitad este casi a cota de la terraza baja donde se ubica una piscina.

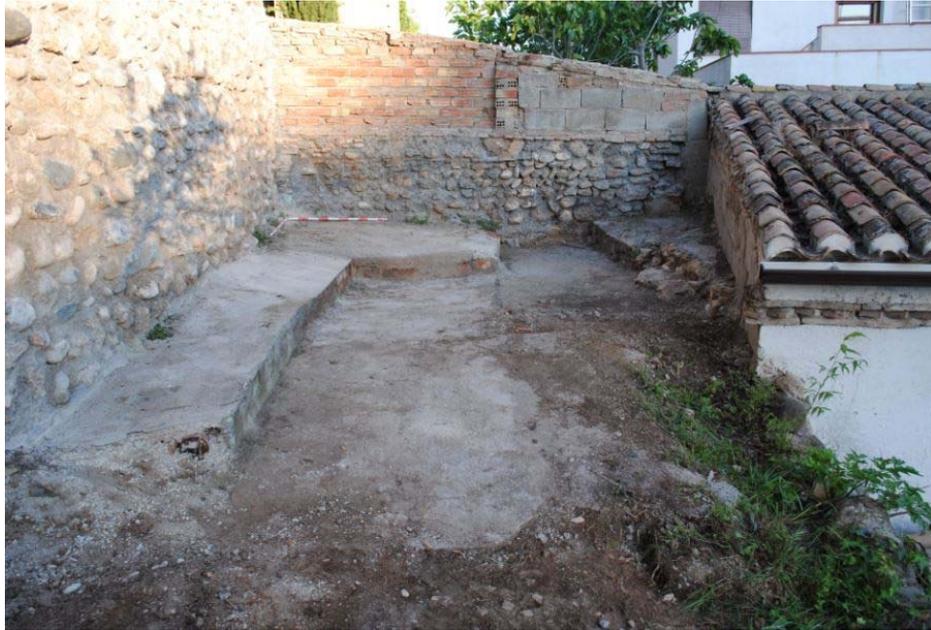
Inicio de la excavación en la parte oeste

Tras la limpieza se comenzó en la parte oeste a desmontar los andenes, de cemento y relleno de cascajo, ladrillos de agujeros y escombros. Al hacerlo aparecen una serie de estructuras de tapia de cal y canto medieval que estaban encerradas por ellos:

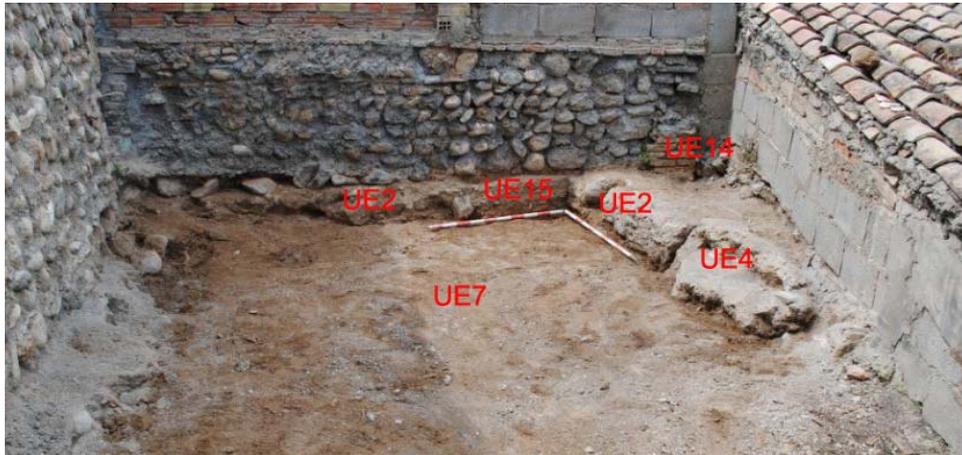
Estructura medieval

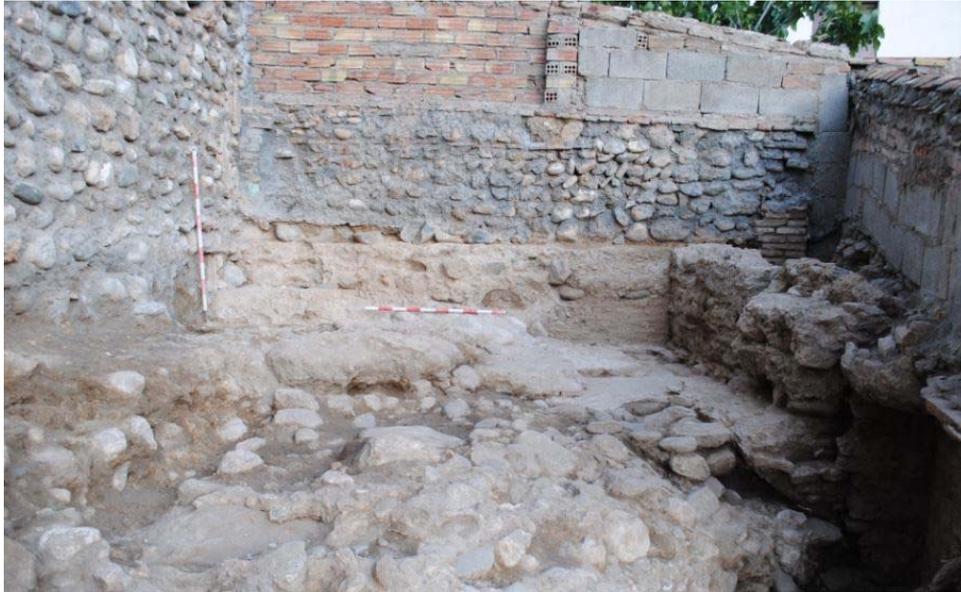
Estructuras medievales desde el este

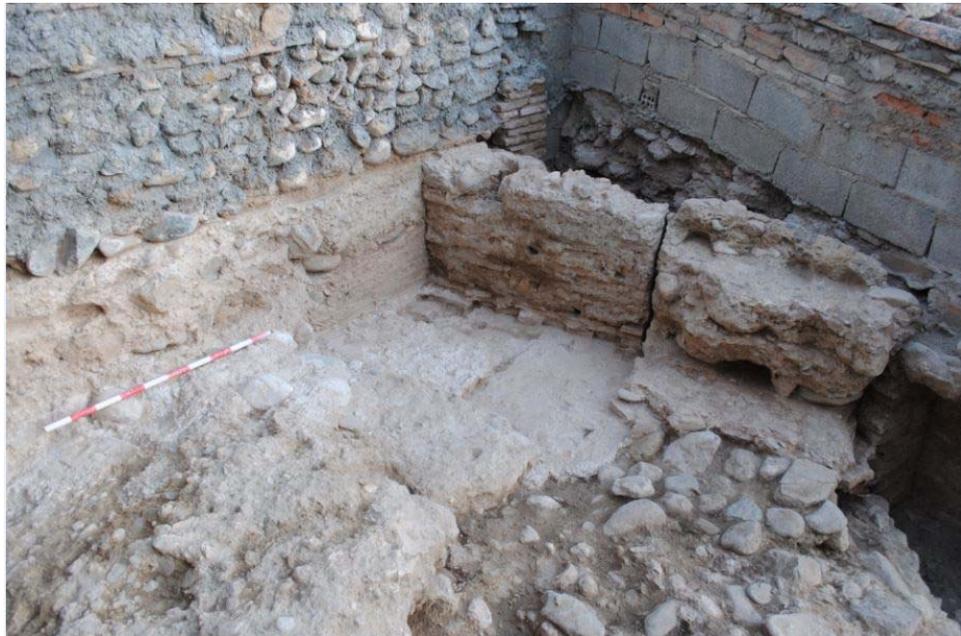
Estructuras medievales desde el sureste

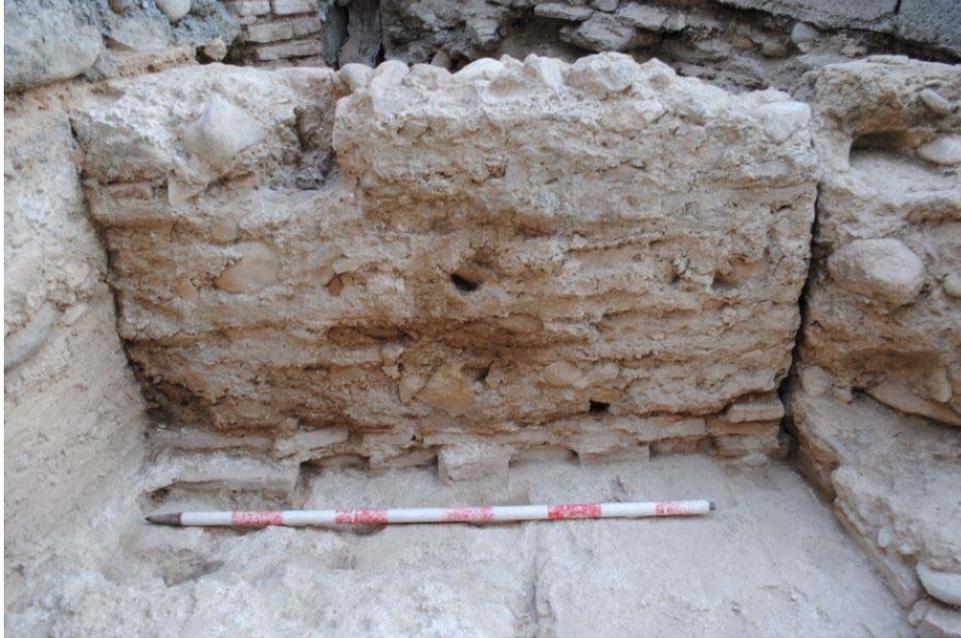
Alzado de la UE3. Obsérvese su base de ladrillos en continuidad con la impronta de ellos (UE12)

-Al norte hay un muro (UE3) que entesta contra la cara alzada de la estructura anterior (UE15), presentando la misma altura de 0,7 m. Presenta 0,6 m de ancho y 1,45 m de largo, desarrollándose hacia el este para entestar allí contra otro muro (UE4). Su cara interna (sur) presenta las improntas de haberse encofrado contra una estructura de ladrillo (UE12), a la vez que se fundamenta, según vemos en la base, en la continuidad de estos ladrillos hacia el norte². La cara externa (norte) se conforma con mampuestos, que debieron situarse así en el interior del cofre³.

Hay que destacar que en el extremo noroeste, junto a los muros medievales UE2 y UE3, se halla un sector de 0,9 x 1,45 m con restos de fábrica de ladrillo o la impronta de haberlos tenido (UE12). Esta estructura debió alzarse como mínimo hasta la altura de los muros que se le adosaban (UE2 y UE3), pues sus caras muestran haberse encofrado

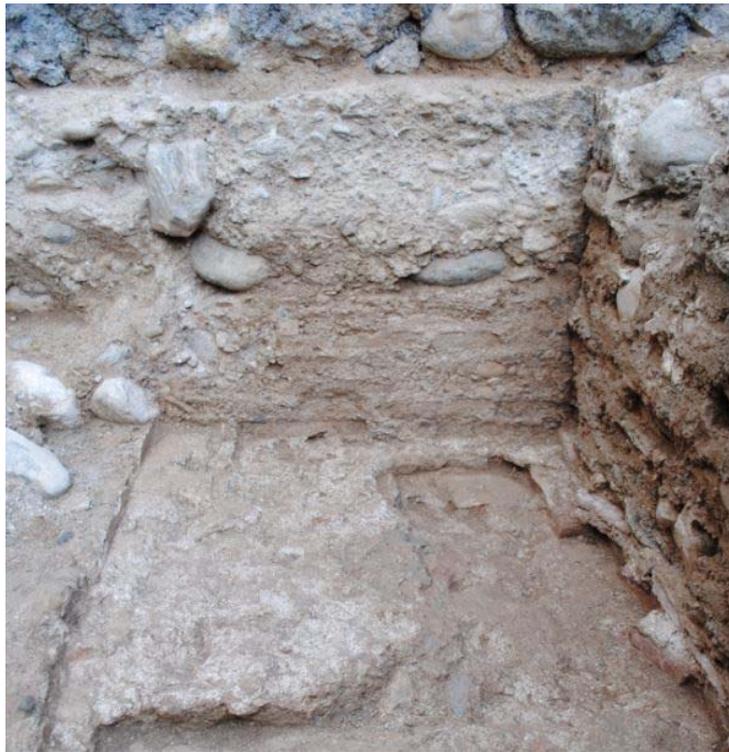
Alzado de la UE15

- una estructura al oeste con dirección norte-sur, bajo la medianera, dando cara en la parte norte (UE15), mientras que al sur no existe pero porque ha sido tallada para más o menos aplomar con la medianera (UE2), por lo que vemos tan sólo en el mejor de los casos 12 cm de ancho de su superficie superior. La longitud que podemos documentar es de 3,10 m, aunque se puede saber que al menos presentaba 0,6 m más de largo¹, siendo los 0,62 m del extremo norte los que presentan cara al este (UE15). Su alzado es máximo en este lado, de 0,7 m. En él se aprecia la impronta de haberse encofrado contra una estructura de ladrillo de la que quedan restos e improntas de sus piezas en la base (UE12).

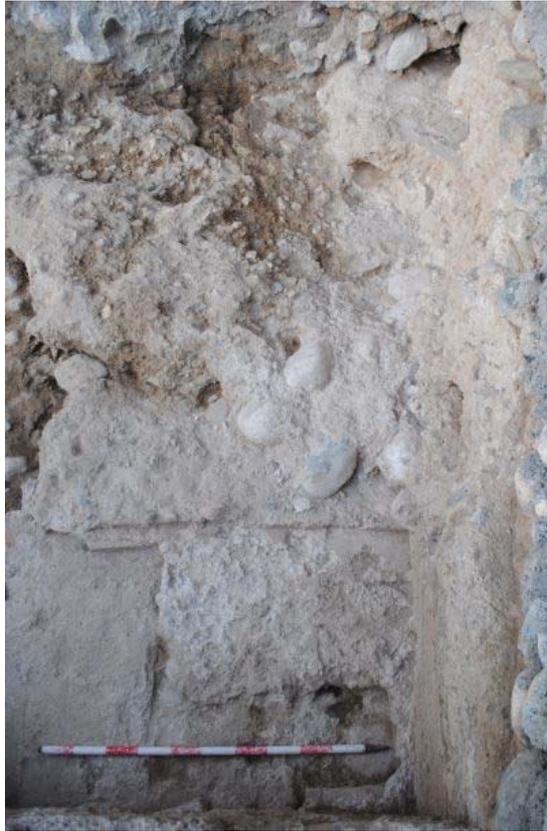
Mortero de base sobre la roca (UE10), con impronta de ladrillos (UE12 en la parte inferior)

En la base aparece o bien la roca o restos de una capa de mortero (UE10) que la cubre. Esta capa debió extenderse más, quedando sólo en las zonas cercanas a los muros. Presenta mayor potencia al suroeste, donde un sector llega a tener unos 25 cm de altura. No apreciamos que exista discontinuidad entre esta capa (UE 10) y el muro oeste allí donde no presenta cara (UE2), por lo que deducimos que es todo una obra única mermada. Posiblemente su finalidad era nivelar sobre la roca.

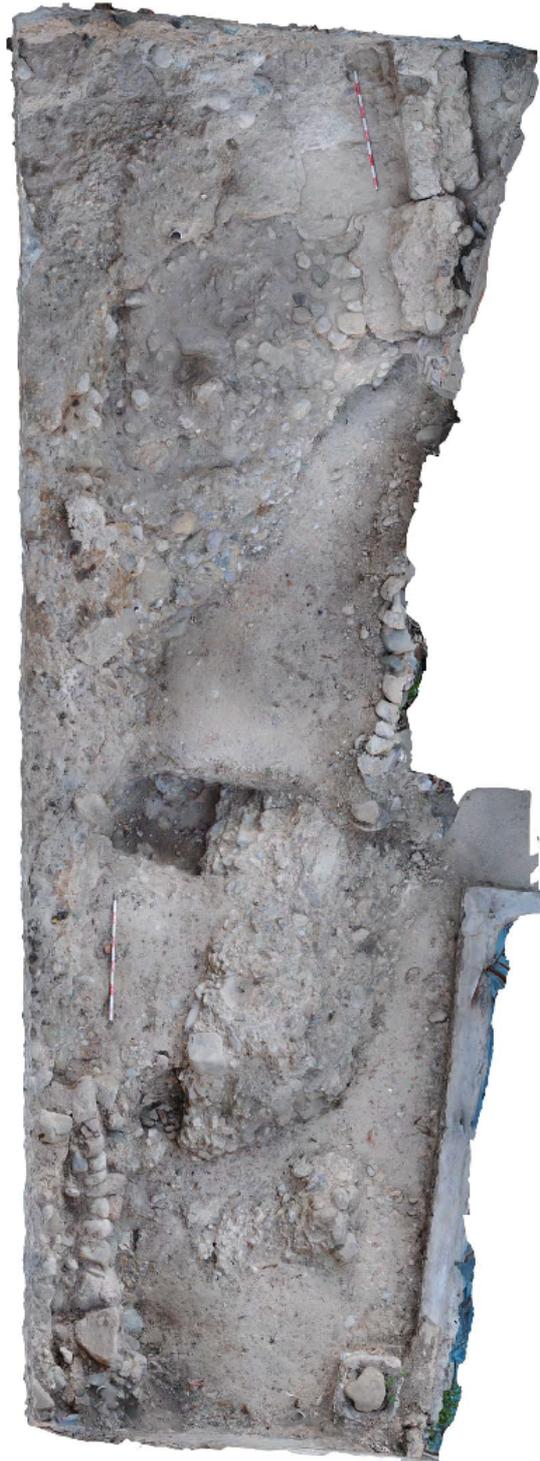
Ortofoto Daniel Moreno

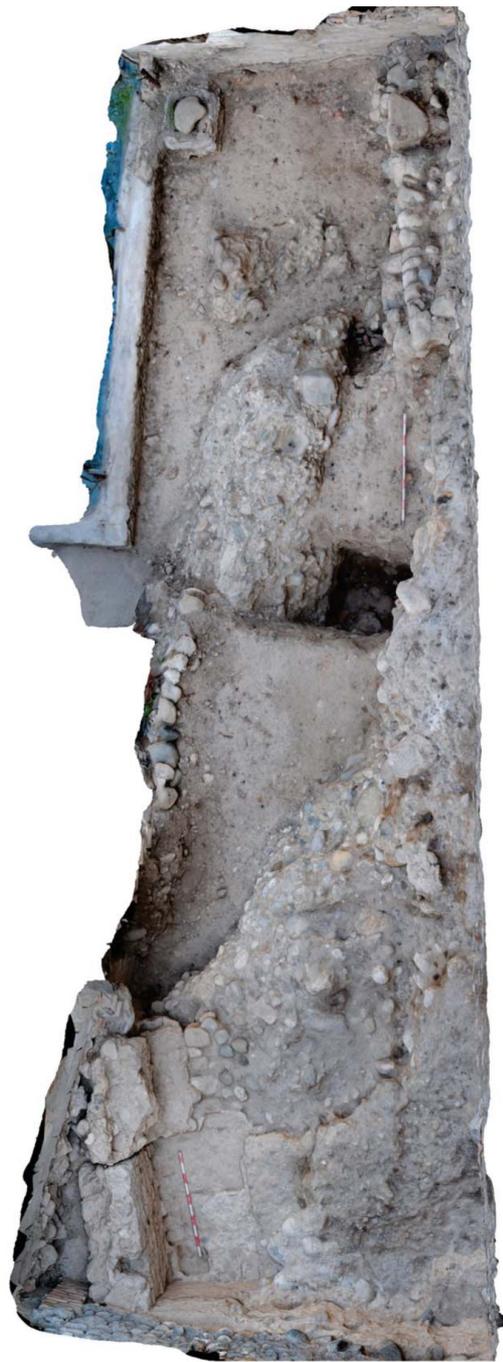
Modelo 3D Daniel Moreno

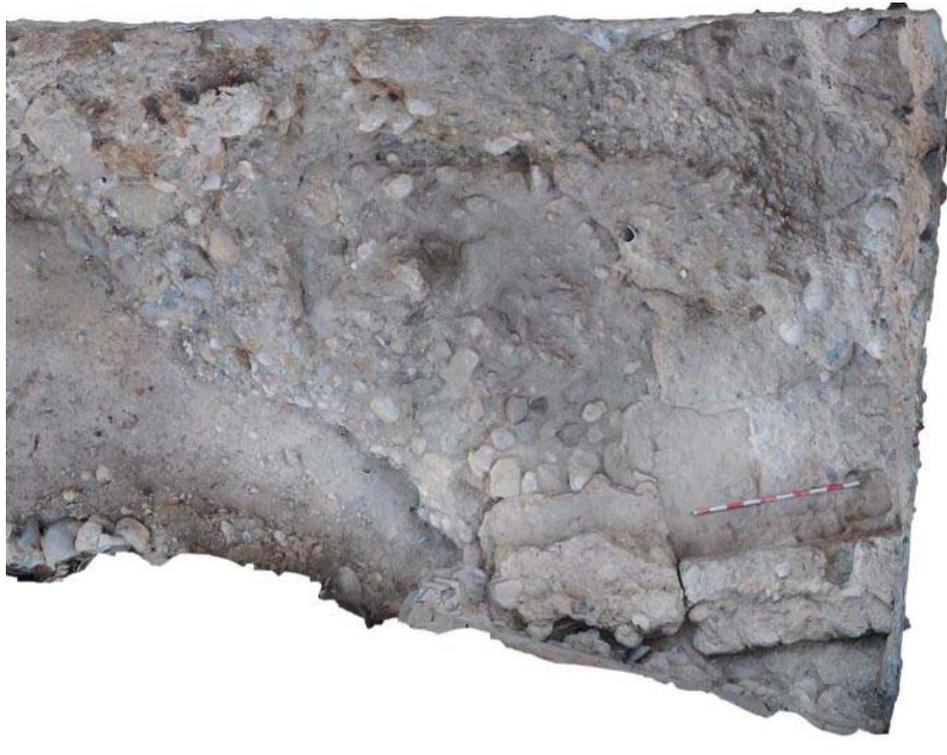
Detalle de la ortofoto de las estructuras medievales

La morfología que presentan los restos es la de una construcción sobre la roca de una potente losa de tapia (UE10 y UE2) que envolvía por el oeste y sur a un pilar de ladrillos (UE12). Por el norte este pilar de ladrillos quedaba encerrado por un muro (UE3) que se adosaba al oeste también a la losa que aquí conformaba muro (UE2) y al este se adosa a un grueso muro de tapia (UE4 y UE5).

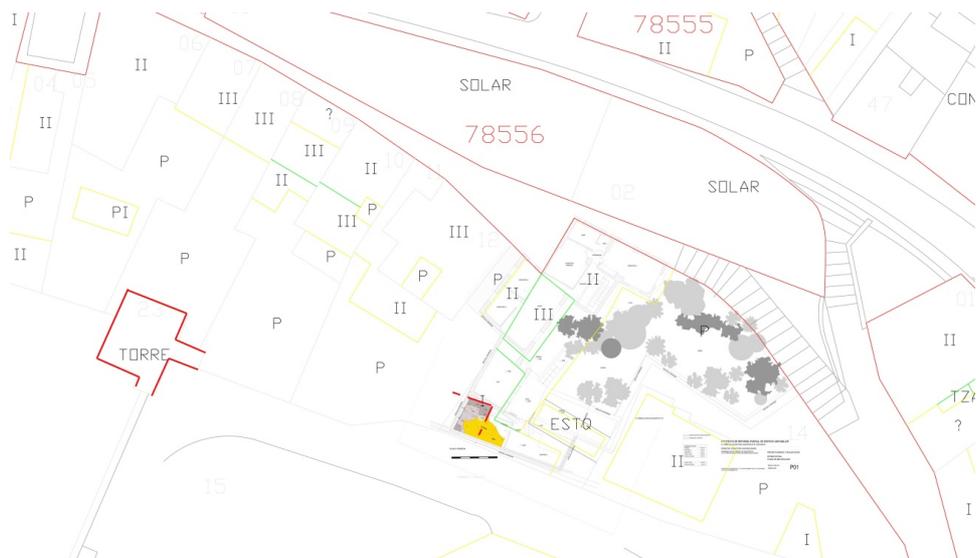
Ubicación de los restos en relación con la torre existente de la muralla de Axares (sobre plano catastral)

La ubicación de los restos aconseja interpretarlos en el contexto de la muralla de Axares. La medianera con la propiedad al sur, si proyectamos el arranque de dicha muralla allí donde se conserva al norte partiendo de una torre, sigue la línea teórica de dicha muralla. Dados los trozos de tapia utilizados como relleno que hemos encontrado, es posible que los restos de esta muralla fueran retirados en la segunda mitad del siglo XX al hacer la medianera, aunque también es posible que procedan de la estructura excavada.

La geometría restante es la de un rectángulo saliente de la teórica línea de muralla que apunta a la interpretación de los restos como una torre. Estaría arrasada a nivel de la roca, aunque hacia el norte puede presentar alzado.
